3. 歴史的構造物を保存する 視点からの治水計画について

3 - 1 . 一の荒手改修案（現計画）

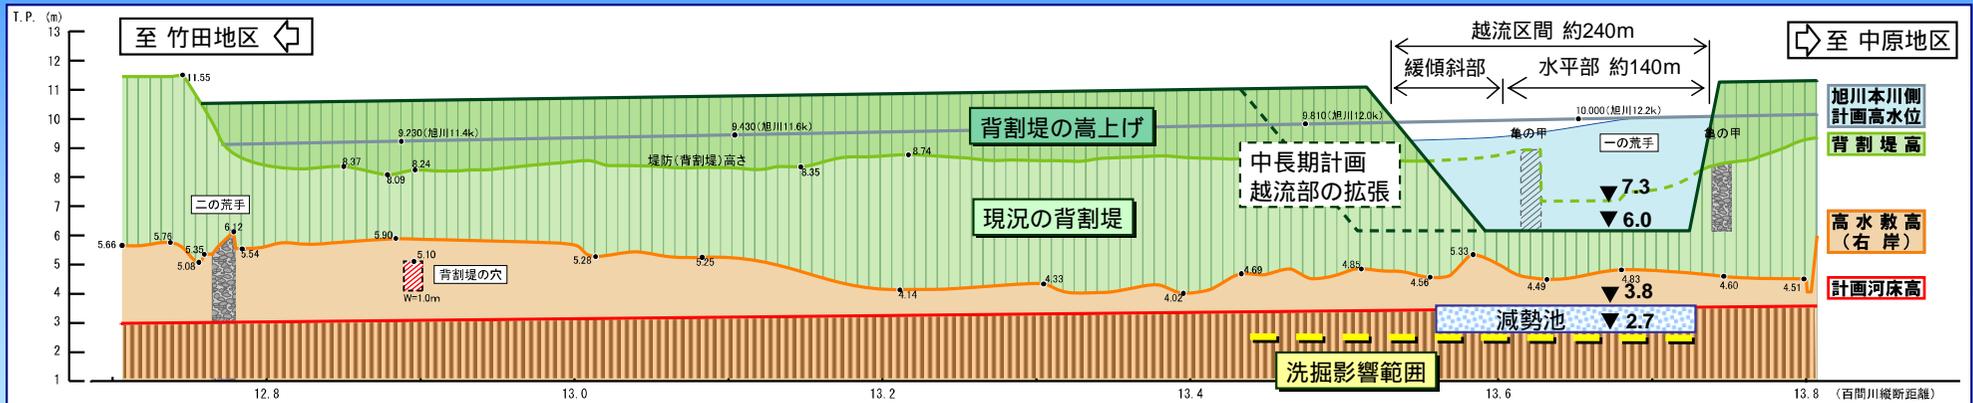
【整備縦断イメージ（短期計画）】

越流部の高さを下げ（約1.3m）、幅を拡げる。

減勢池・護床工を設ける。

背割堤を上げる。（約2.7m）

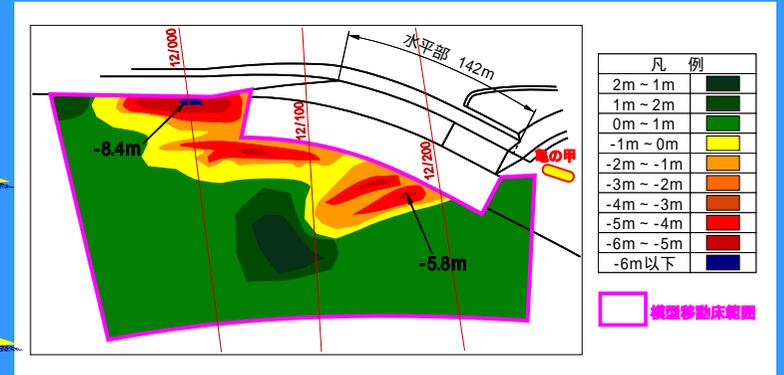
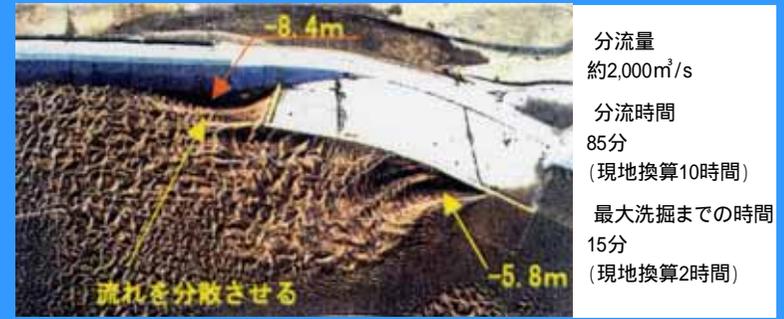
【洪水越流による河床洗掘：水理模型実験】

分流量
約2,000m³/s

分流量時間
85分
(現地換算10時間)

最大洗掘までの時間
15分
(現地換算2時間)

減勢池により、洪水流入の勢いを抑制した場合においても、減勢池周辺部にて、深さ6m程度の河床洗掘が生じる。

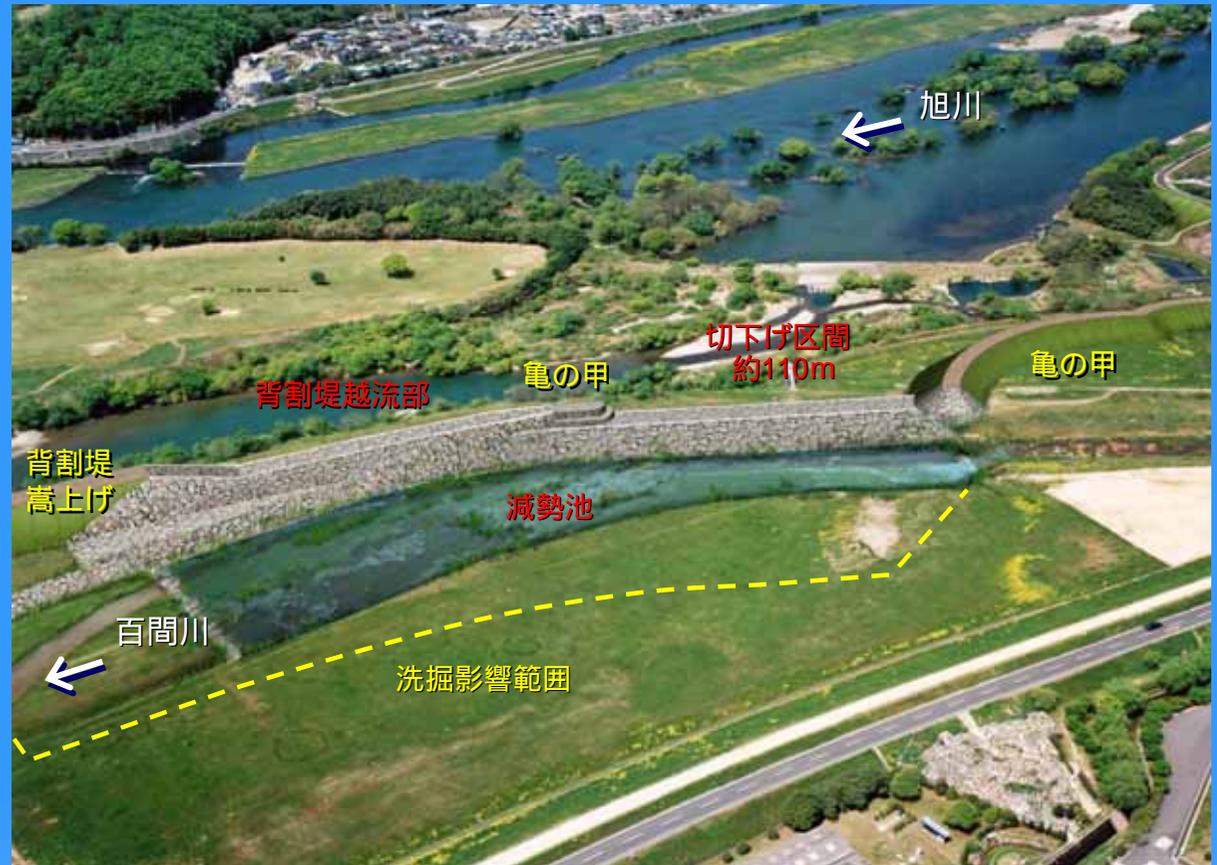
【整備イメージ(短期計画)】

- 背割堤の越流区間（ ）を、ほぼ現在の高さで補強し、洪水を越流させる。
- 越流区間外の背割堤は上げる。
- 亀の甲間の越流部を切下げる。（深さ：H）
- 現計画での切下げ深さ：約1.3m
- 下流側、亀の甲基礎部分を保護する。
- 背割堤を含めた越流区間に対し、減勢池・護床工を設ける。

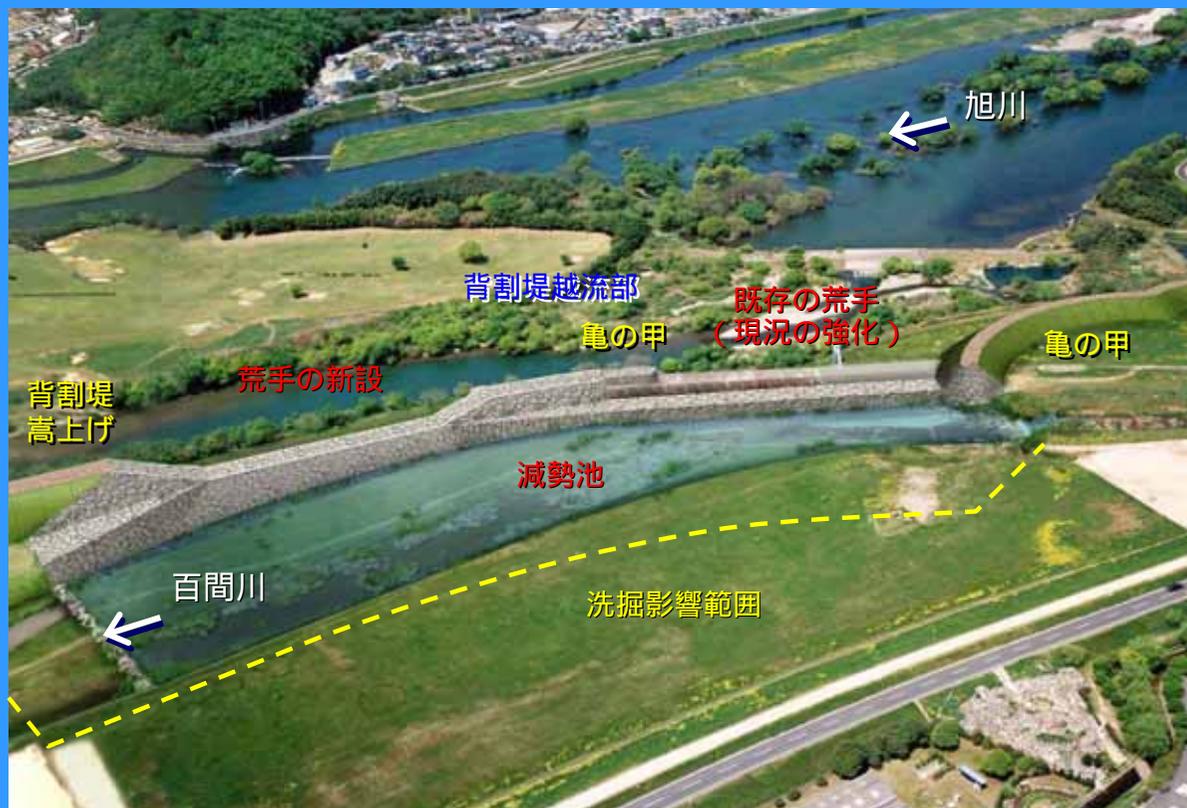
【整備イメージ(短期計画)】

既存の荒手は現況を保存する。(切下げない)ただし、土堤の区間は強固な構造とするなど計画洪水にて破壊されないよう補強する。

既存の荒手より下流側にて、新たな荒手を設ける。また、既存荒手と新設荒手の間は、ほぼ現在の背割堤高で補強し、洪水を越流させる。

越流区間外の背割堤は上げる。

既存荒手～新設荒手の越流区間に対し、減勢池・護床工を設ける。

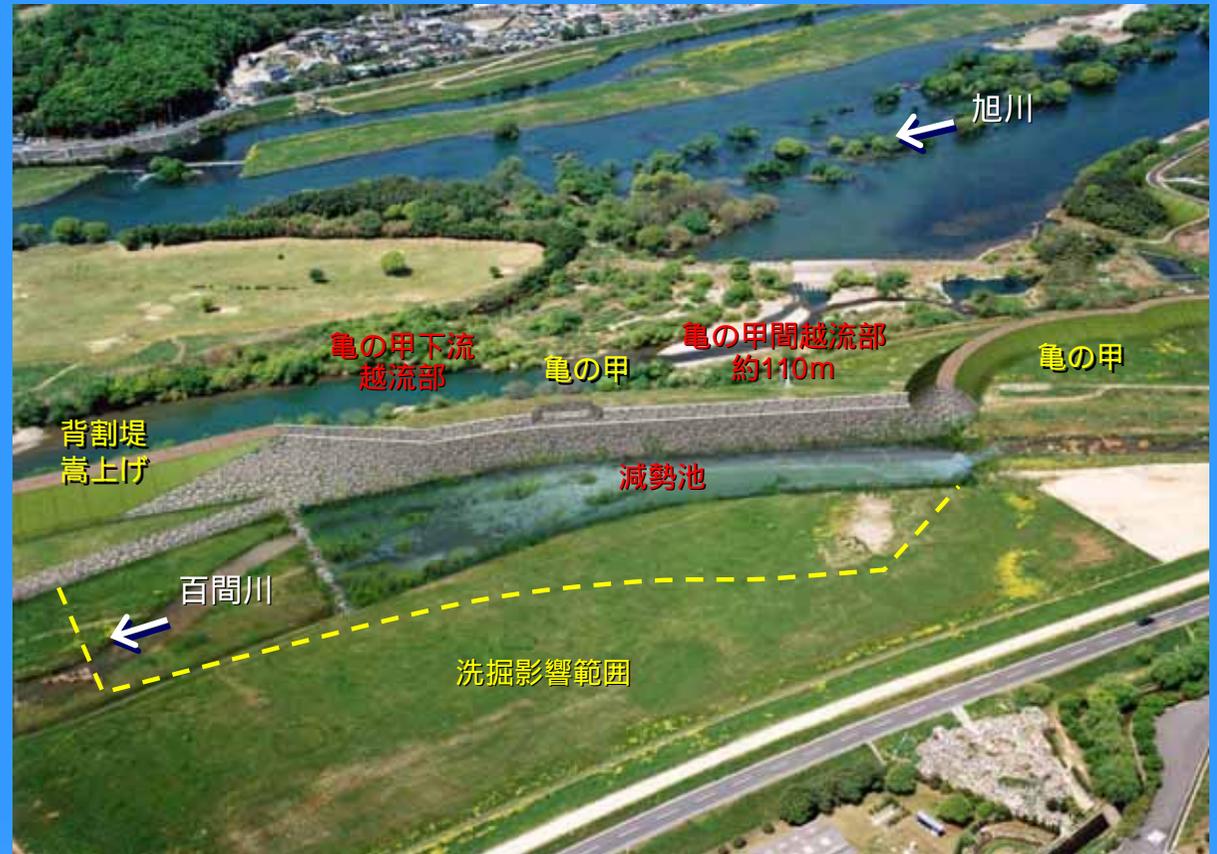
【整備イメージ(短期計画)】

越流部を切下げるとともに、下流側の亀の甲を、越流区間内に島形状にて残す。

現計画での切下げ深さ（H）：約1.3m

下流側、亀の甲基礎部分を保護する。

背割堤は上げる。

越流区間に対し、減勢池・護床工を設ける。

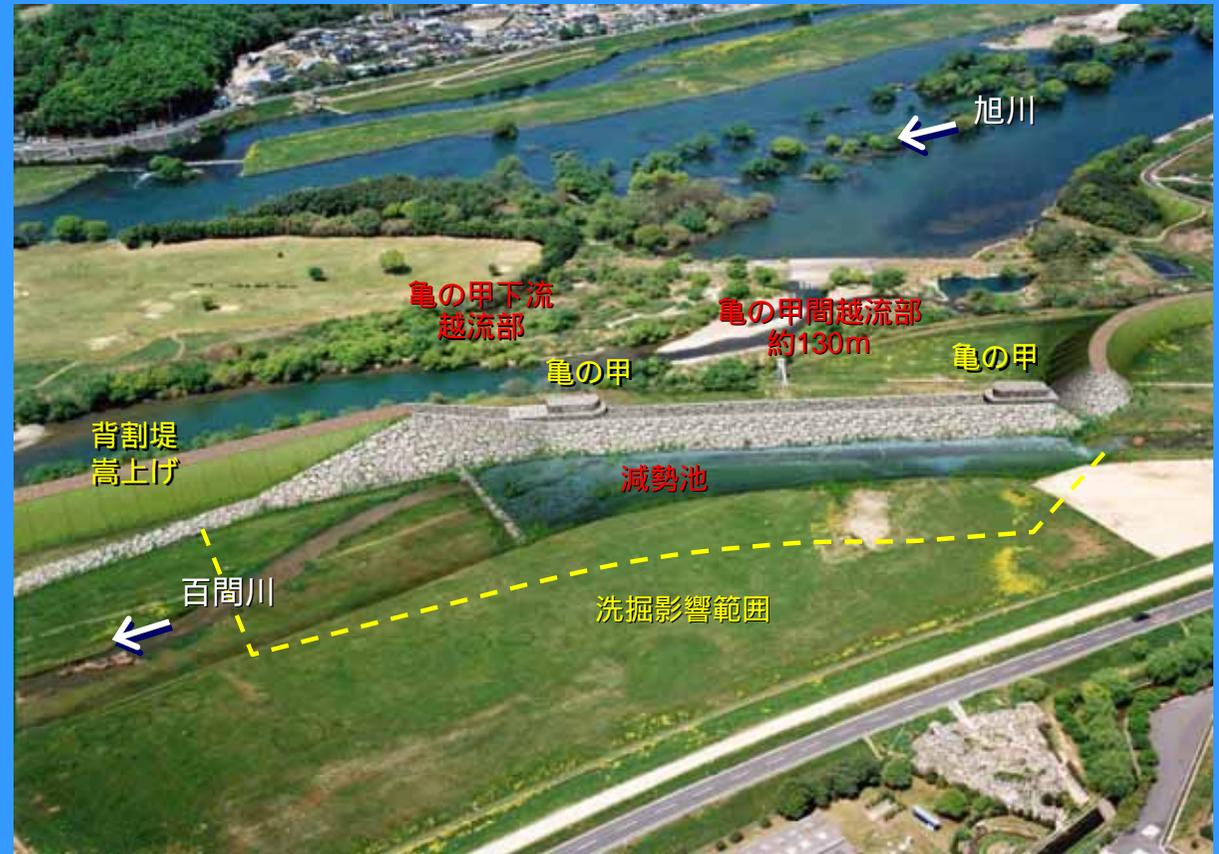
【整備イメージ(短期計画)】

上流側の背割堤の計画位置を上流へ移動し、亀の甲（上流側）を越流区間とする。

上流側、亀の甲基礎部分を保護する。

下流側の亀の甲は、島形状にて保存し、基礎部分を保護する。

亀の甲間越流部を切下げる。

現計画での切下げ深さ（H）：約1.3m

背割堤は上げる。

越流区間に対し、減勢池・護床工を設ける。

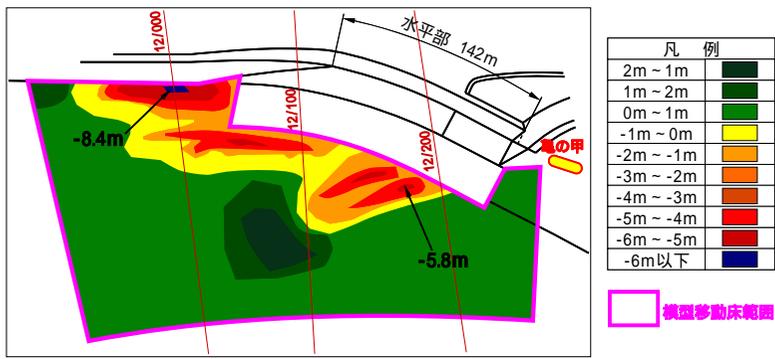
【洗掘影響範囲：模型実験（減勢池を設置）】

- ・ 越流部下流が深く洗掘され、自然発生的に減勢池を形成する。
- ・ 洗掘された土砂は、二の荒手付近に堆積していく。
- ・ 洗掘深さは次第に深くなり、-6m程度（計画河床に対し深さ9m）まで達する。

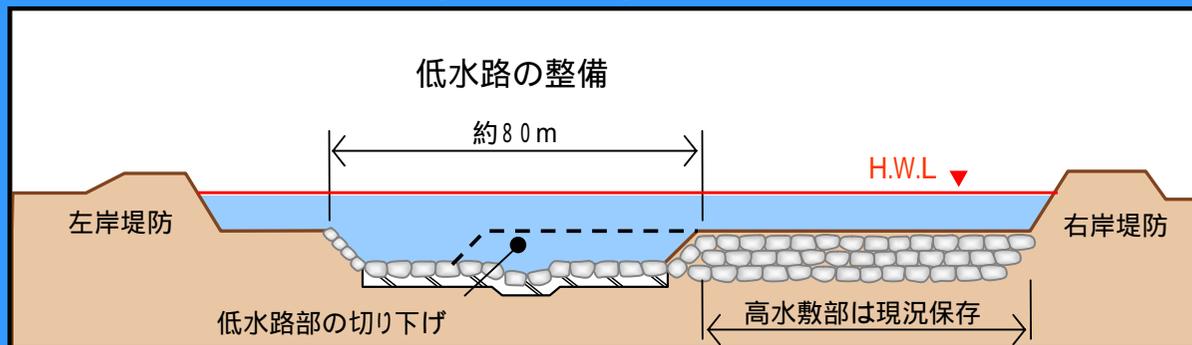
【現計画の断面整備イメージ（中長期計画）】

- ・短期計画 : 現状のまま保存する。
- ・中長期計画 : 低水路部を切り下げる。

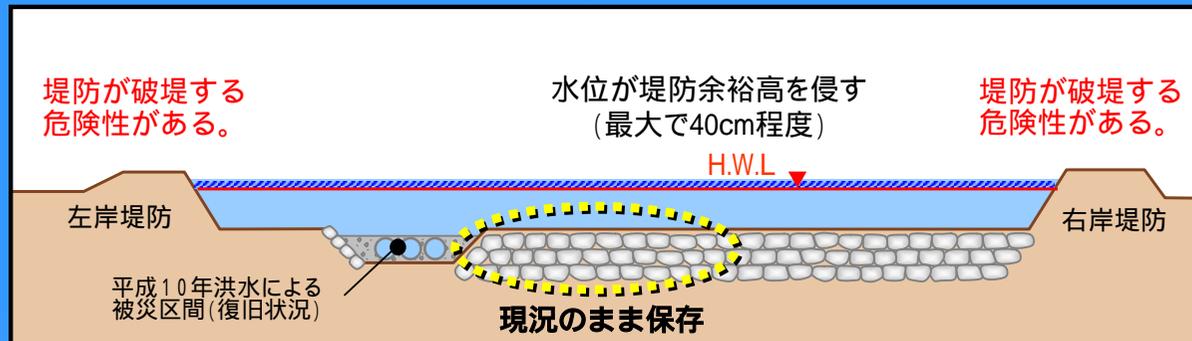
【現況保存の断面イメージ（中長期計画）】

計画流量 (2,000m³/s) に対し、二の荒手周辺より上流にて、堤防余裕高が侵され・・・

堤防が破堤する危険性がある。

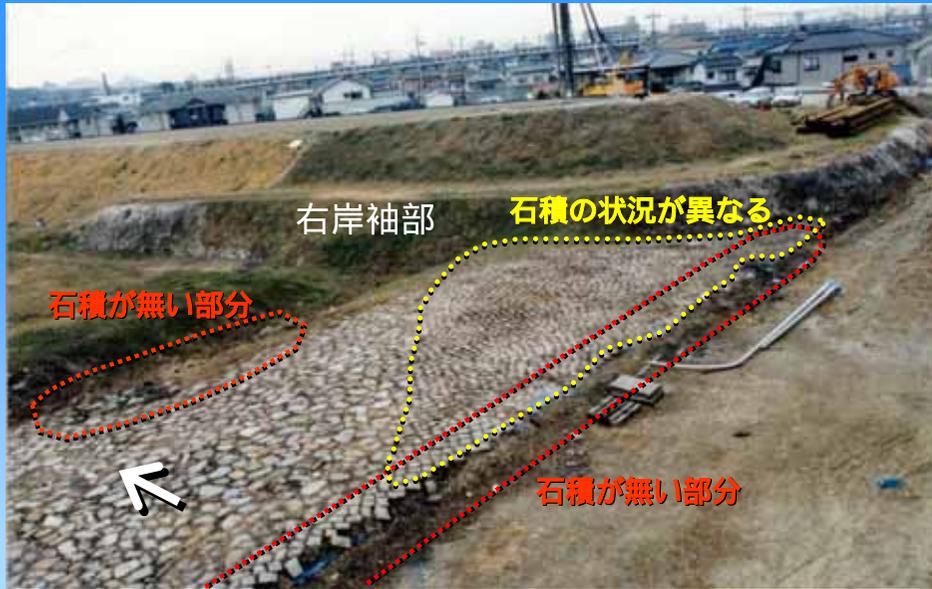
【二の荒手右岸の様子：平成7年発掘調査時】

右岸30m付近から袖部にかけて、石積の状況が異なっている。また、袖部にかけては石積みが無い部分がある。

「二の荒手」本体は、右側取付部附近（約30m）及び導流堤部が破損した。

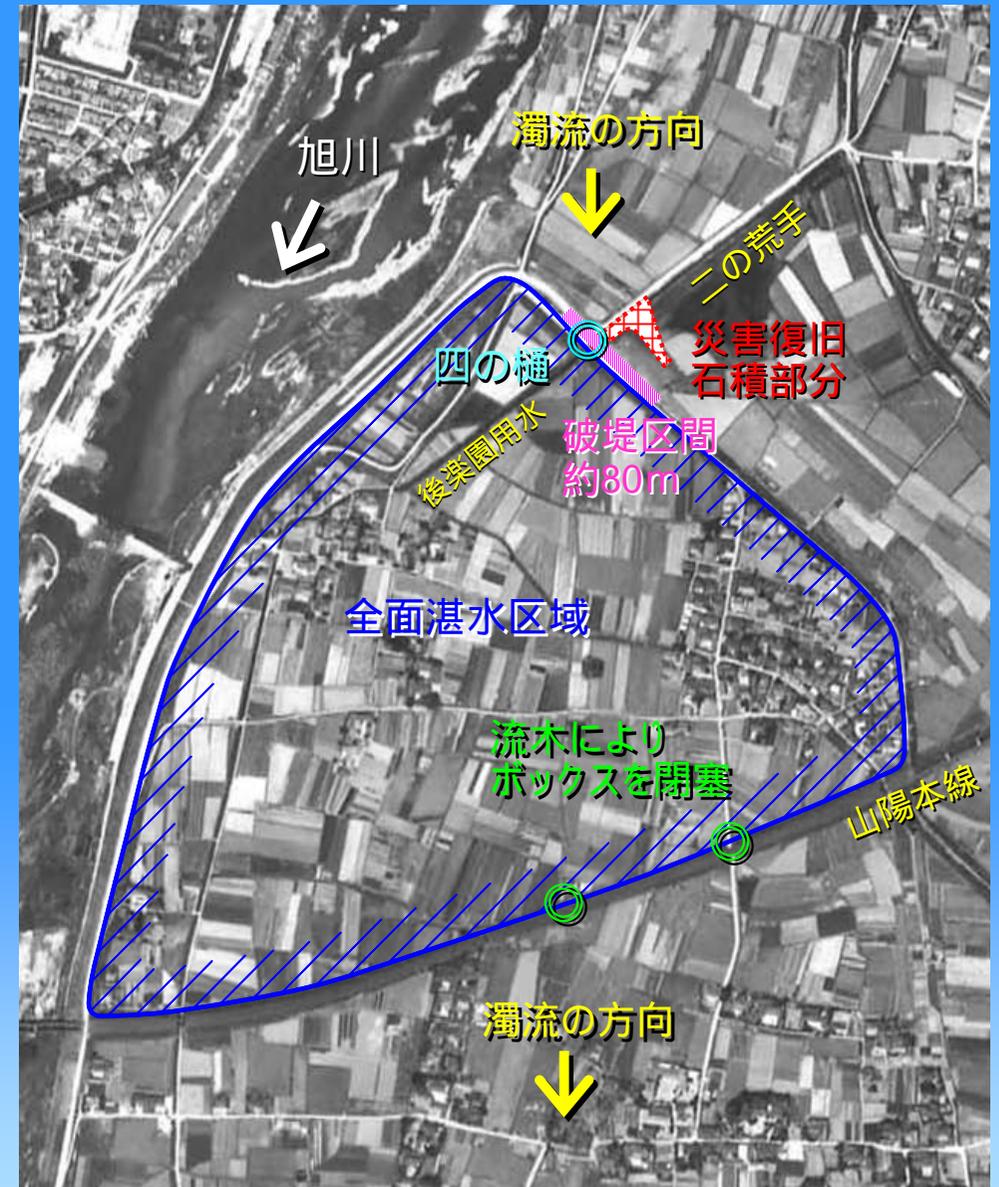
【昭和9年洪水による竹田地区の被災状況図】

堤防の被災は四の樋（後楽園用水右岸側樋門）附近が最初に破堤し、以後、逐次下流に向かって堤防が決潰していった。

濁流は、堤防の決潰と同時に流向に従い、直線的に山陽本線（この区間盛土）に向かって溢水し、この附近全面湛水した。被災の水位は、有松氏宅の鴨居までの水深で、約10尺程度である。

有松瀧雄氏へのヒアリング内容を空中写真（昭和36年）に図化

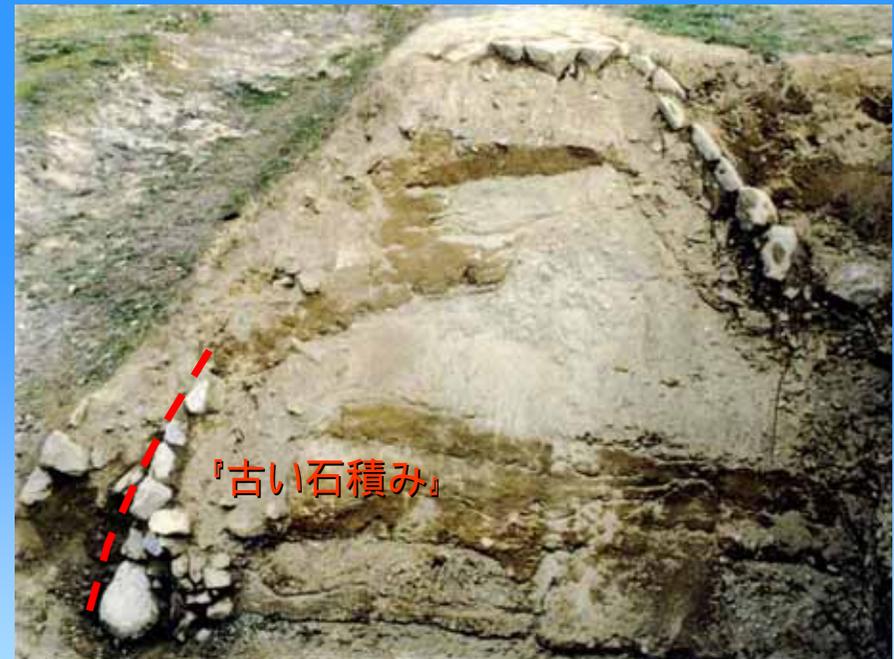
内側の『古い石積み』は、築造当時のものとする左岸側導流堤と、石の形状・種類・積み方等が明らかに異なり、昭和9年以降に修復した右岸袖部の石積みに近い形状を呈している。

右岸導流堤付近は、洪水による濁流を最も受けやすい場所で、調査結果から、少なくとも3回程度の修復がなされたと推定される。

右岸導流堤トレンチ3（T-3）の断面の状況：北西から

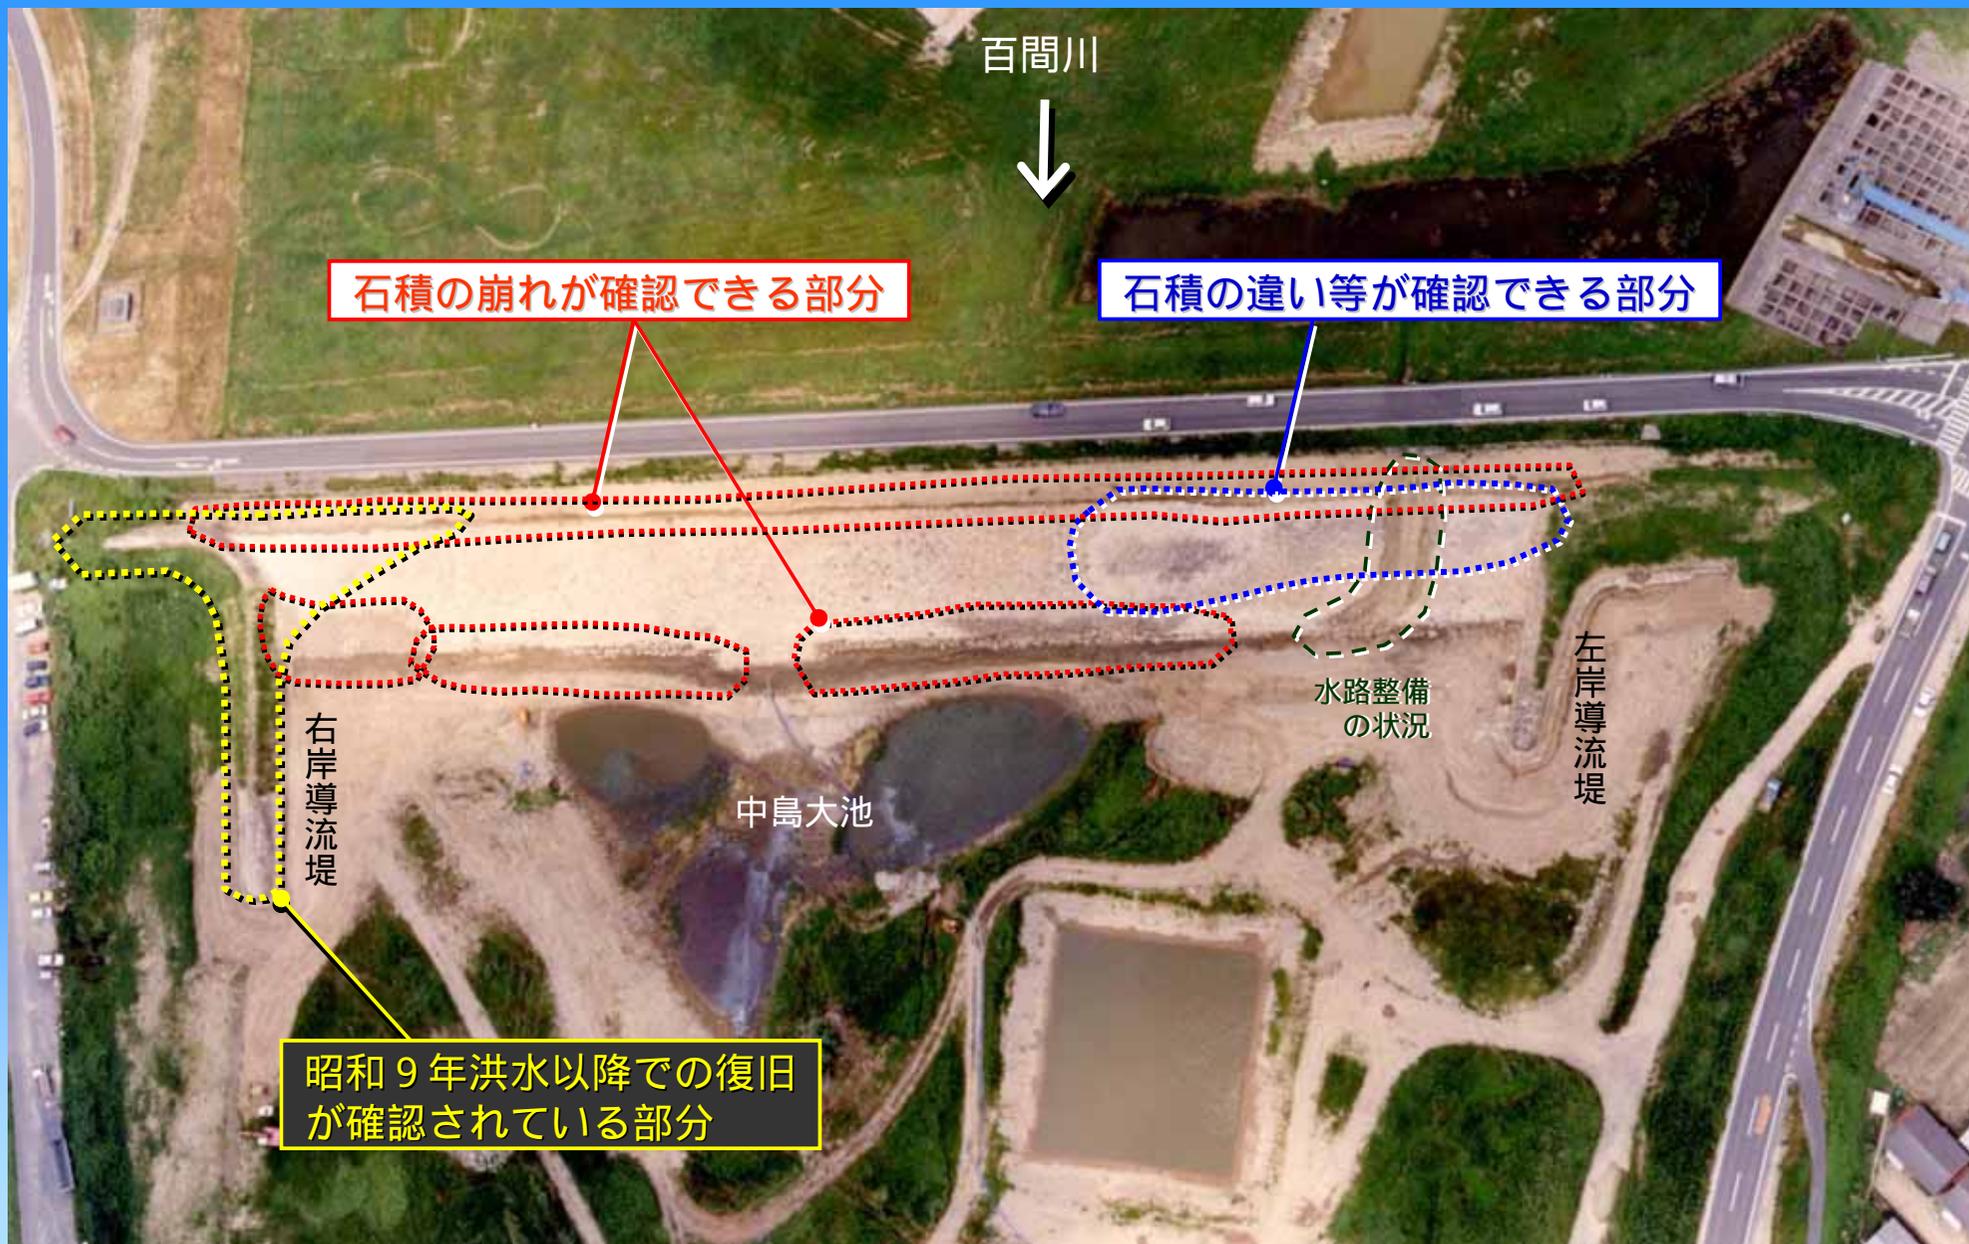
空中写真（平成3年撮影）より確認できる被災箇所について

石積みの崩れや石積みの異なる部分など、過去の洪水等による被災箇所が随所に確認でき、築造当時から幾度も、被災と修復が繰り返されてきたことが推定できる。

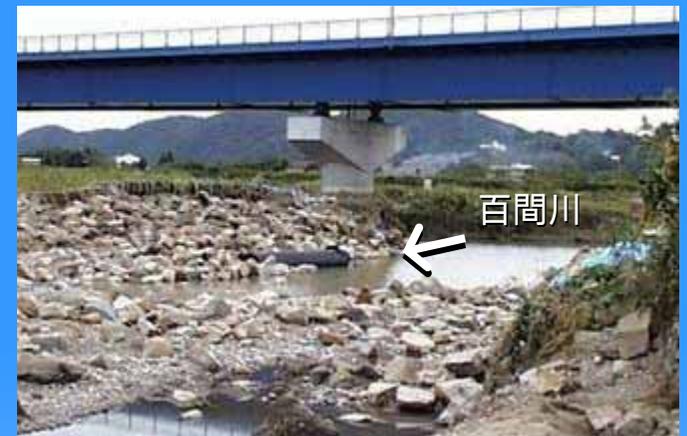
平成10年洪水による被害の様子

戦後最大の洪水が発生。一の荒手及び二の荒手の一部が破壊し、復旧工事を実施。

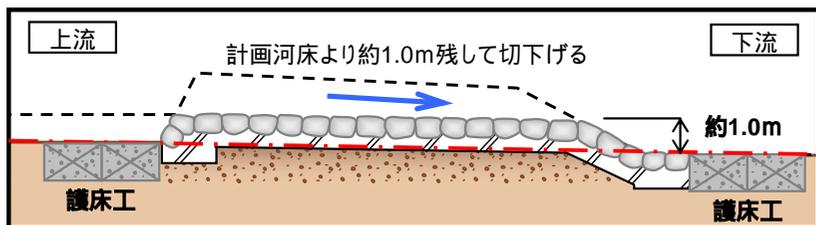
- * 低水路部
切下げ(復元・再生)
- * 高水敷部
補強し、保存する

【低水路部: 切り下げイメージ(1.0m高で復元・再生)】
