第6回 百間川分流部周辺有効活用方策検討協議会

水理模型実験を踏まえた分流部構造(案)について

平成18・19年度の活動報告

1. 歴史的建造物の保存の可能性検証【水理模型実験】

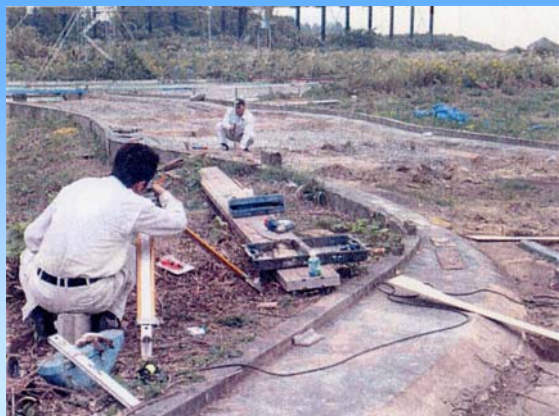
【現況河道再現(旭川本川)の様子】

- 現況河道を詳細に再現した水理模型実験により、現況の分流特性を把握した上で、「亀の甲」及び「二の荒手」を保存する視点から、分流部の最適形状（概略案）の検討を行った。
なお、検討に際し、次の保存方針を掲げ、実験等を行った。
- また、実験方法や検討結果については、学識者にて構成する水理検討委員会（3回開催）にて、技術的な検証、審議をいただき、分流部の最適形状（2案）をとりまとめた。

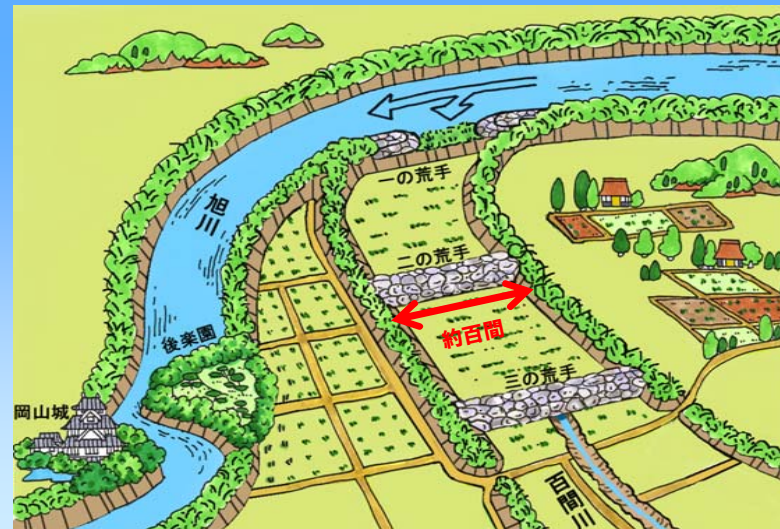
【三段方式の荒手のイメージ】

- 分流部は、右に示している「三段方式の荒手」として、築造されていました。
- 「二の荒手」の長さが約百間（約180m）あることから、「百間川」と呼ばれています。

三の荒手は、明治25年の洪水で壊れて、残っていないんだ。

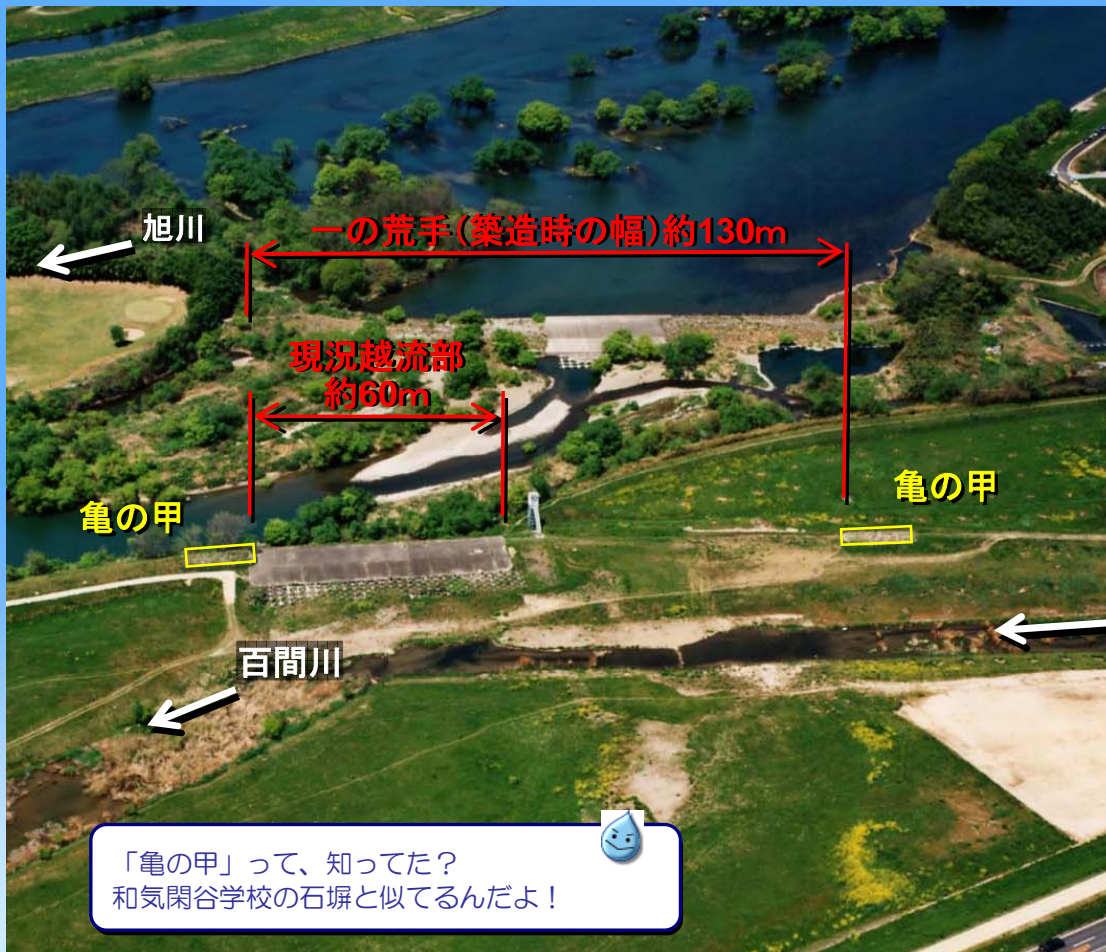
【一の荒手の全景：現在の様子】

- 築造当時は土堤であったと考えられますが、現在はコンクリートで補強されています。
- 荒手の上下流には、築造当時の姿を今に伝える「亀の甲」が現存しています。

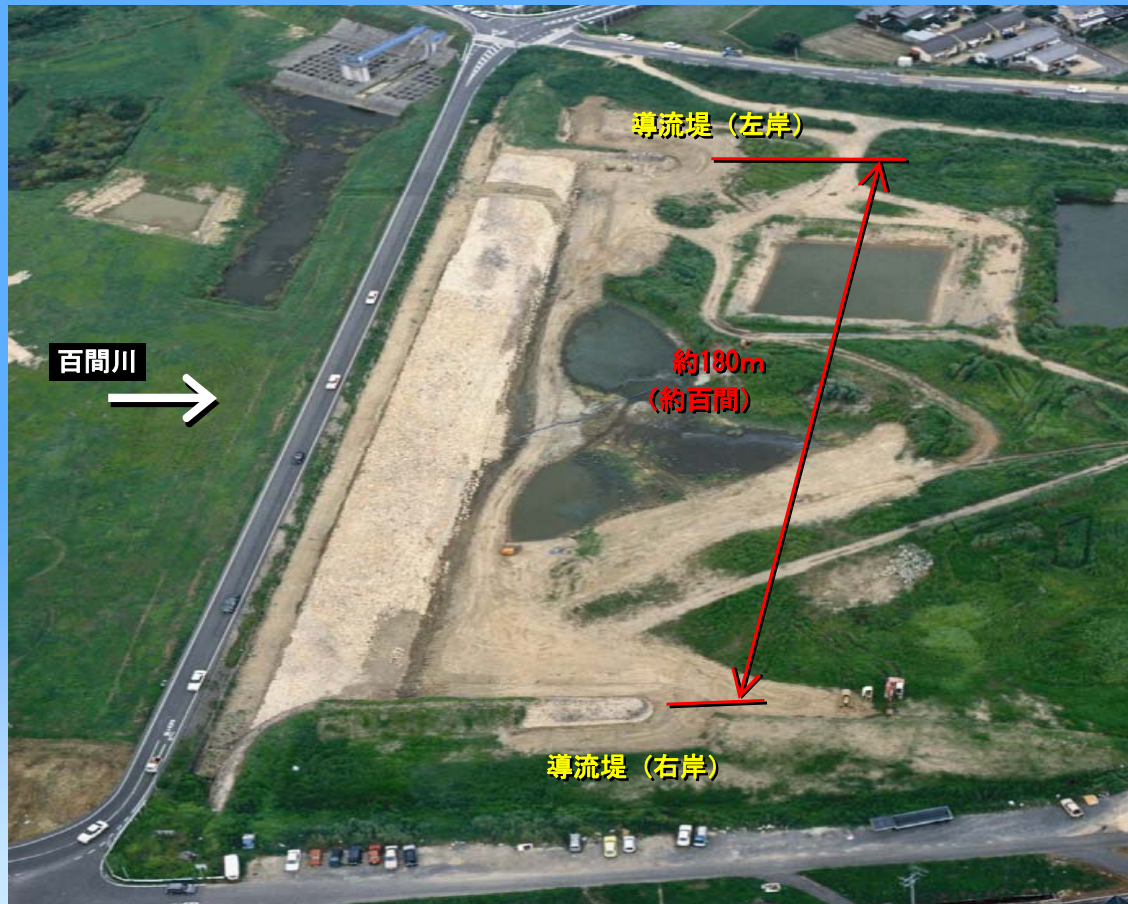
【二の荒手の全景：中島竹田橋整備前（平成6年以前）の様子】

- 平成10年の洪水等にて、一部破損していますが、概ね築造当時の姿で現存しています。

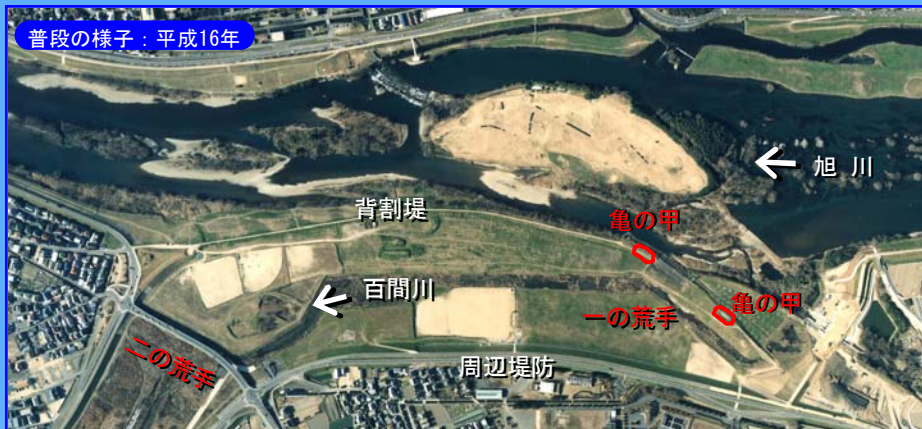
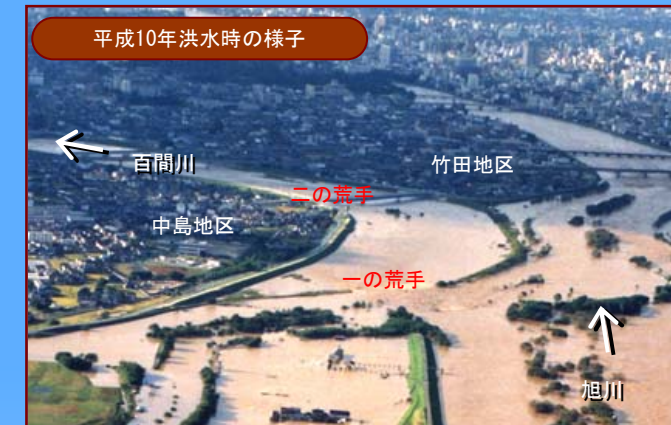
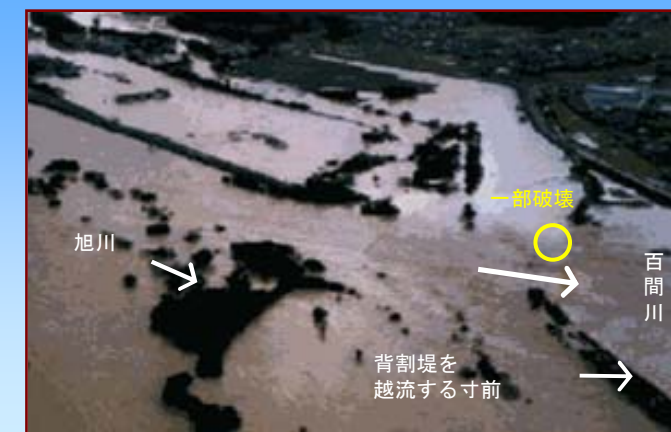
- 分流部の荒手は、築造以来、岡山市域を洪水から守る役割を果たしてきましたが、明治25年の洪水にて三の荒手が破壊するなど、幾度も補強を繰り返しています。近年の洪水（平成10年）でも、一の荒手や二の荒手の一部が破壊しています。
- もし現在、昭和9年規模の洪水が起きた場合、一の荒手や背割堤が破壊され、洪水をコントロールする分流機能を失い、計画流量を越える洪水が、百間川へ流れ込む危険性があります。
- そのため、洪水を適切かつ安全にコントロールする分流部の機能強化が必要です。

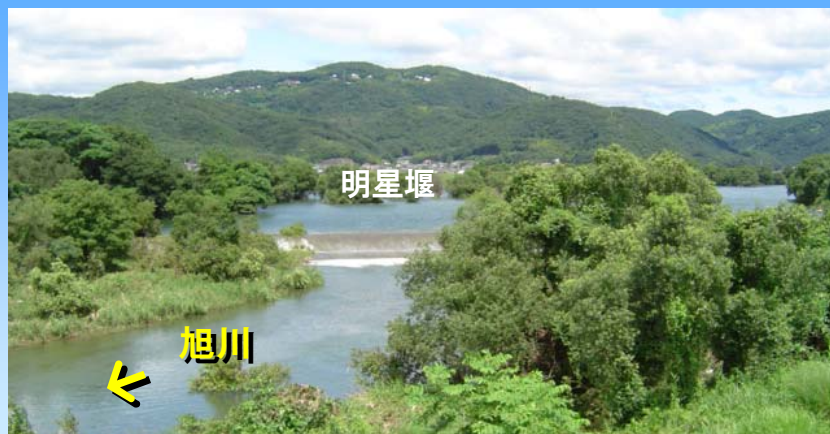
【樹木が繁茂している旭川河道の現状(分流部付近)】

- 実験の結果、旭川河道内樹木の繁茂などにより、工事実施計画断面に比べ旭川本川水位が上昇し、計画洪水時 (6,000 m^3/s) には、百間川へ約2,000 m^3/s 近く分流すると判明した。

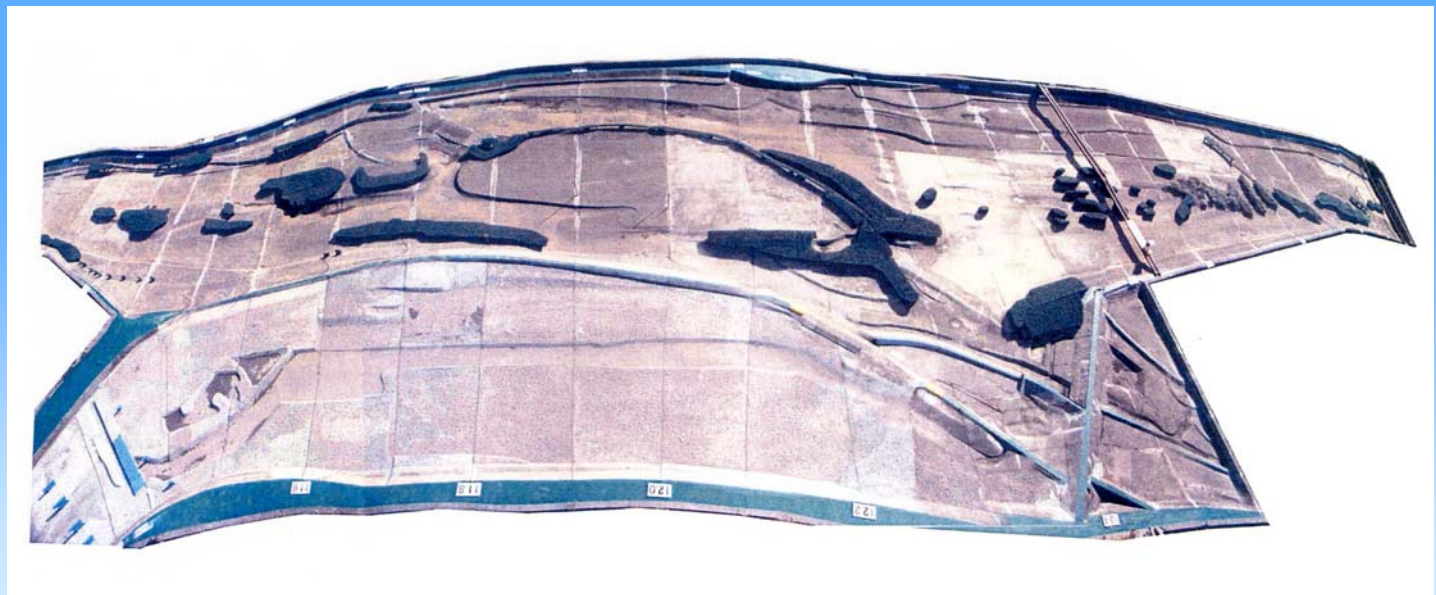
※模型S=1/50

現況河道を再現
した模型の様子

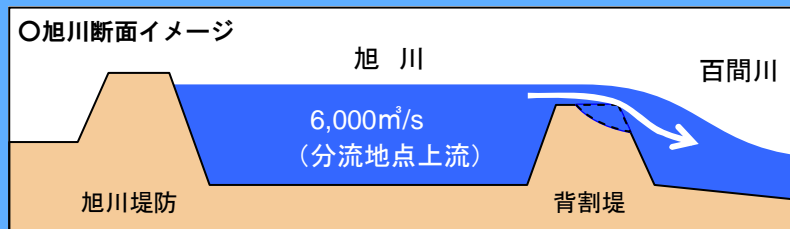
- ①旭川流量が4,000 m^3/s 以上で、背割堤の概ね全区間が冠水し、計画洪水（6,000 m^3/s ）では、背割堤より約2m高い水位で、洪水が越流する。

背割堤の破壊、百間川への流下能力以上の洪水分流、百間川沿川での洪水被害の発生が懸念される。

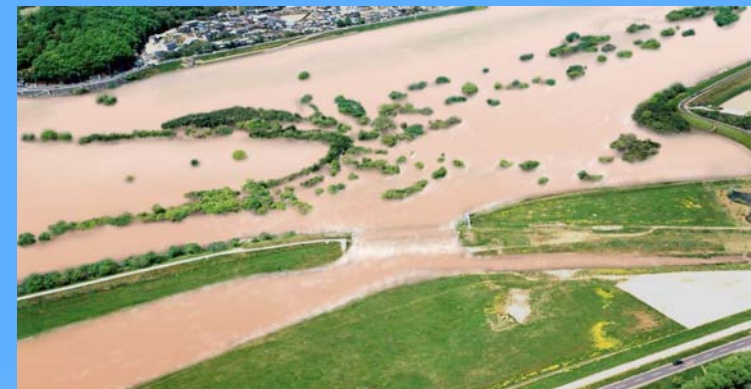
【分流開始時の分流イメージ（旭川流量：約1,700 m^3/s ）】

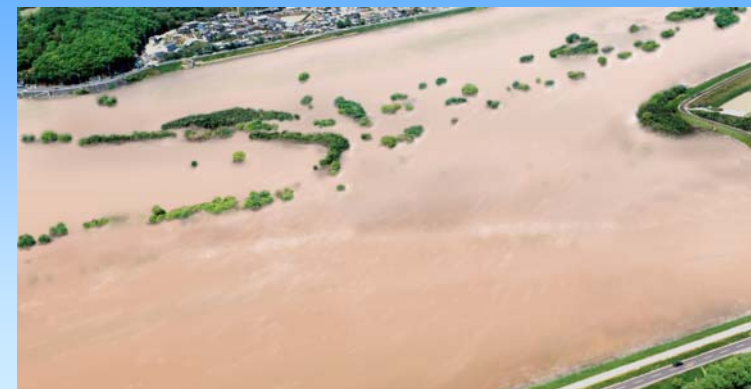
【計画洪水時の分流イメージ（旭川流量：6,000 m^3/s ）】

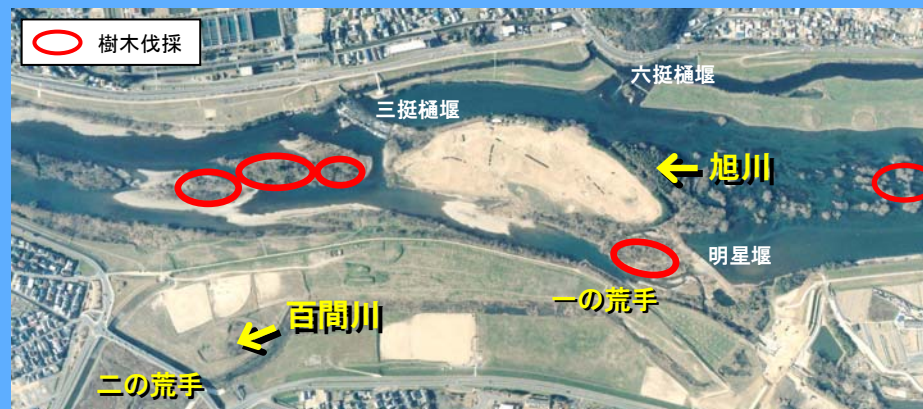
| 改良項目 | 改良概要 |
|---|---|
| ①旭川河道 | ・ 樹木の伐採、河床掘削 (計画洪水時の水位抑制) |

【現況河道模型の改良概念図：計画洪水時の水位抑制】

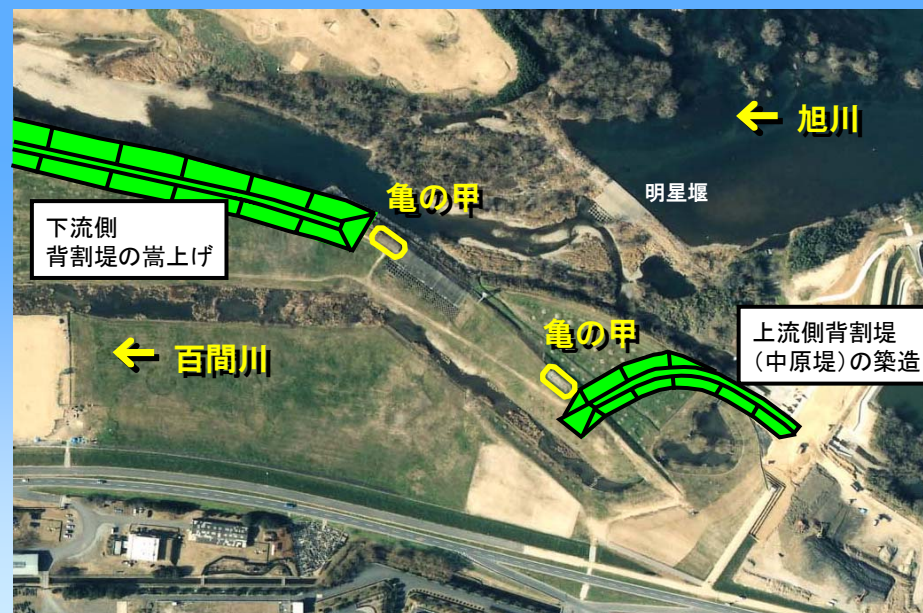
| 改良項目 | 改良概要 |
|---|---|
| ②下流側背割堤 | ・ 全区間嵩上げ |
| ③上流背割堤 (中原堤) | ・ 亀の甲（上流側）を越流区間に含める形で築造 |

【現況河道模型の改良概念図：背割堤の嵩上げ、築造】

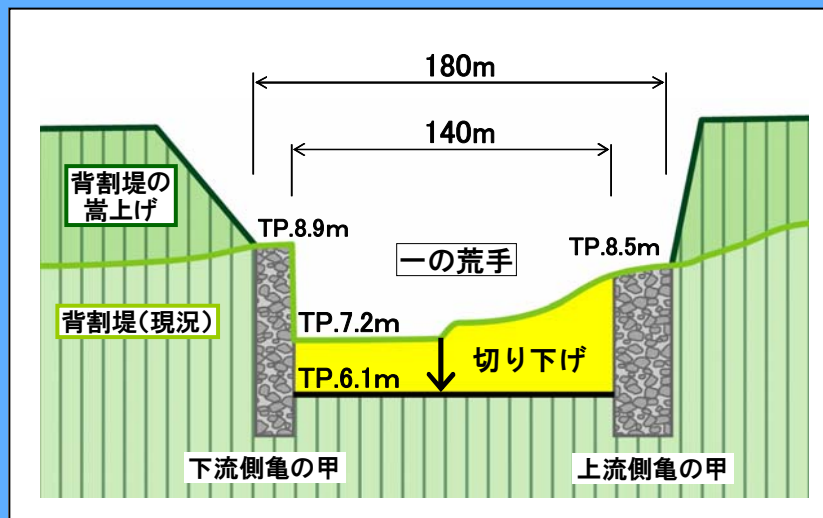
- 実験の結果、亀の甲間高をTP6.4m程度まで下げると、計画流量の分流が可能となる。（亀の甲の現状保存）
- 一方、百間川水位（分流部）は、計画分流量に対して、計画高水位を15cm程度上回る状況であった。

【亀の甲間の切り下げ断面イメージ】

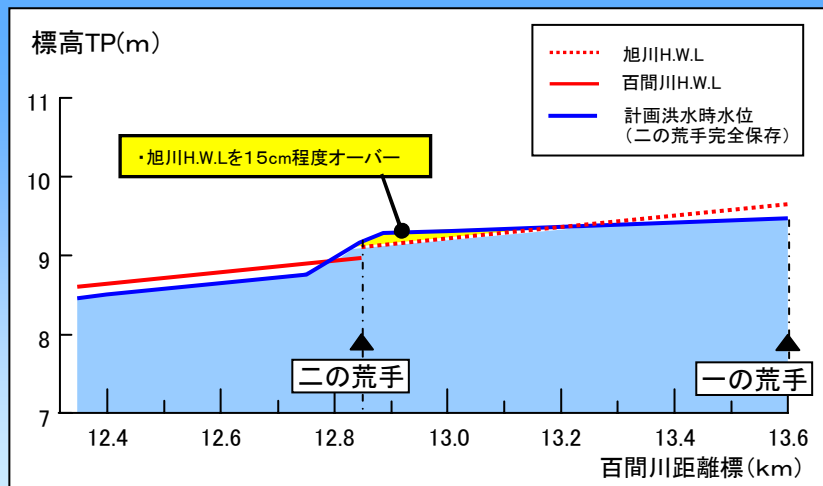
【百間川縦断イメージ】

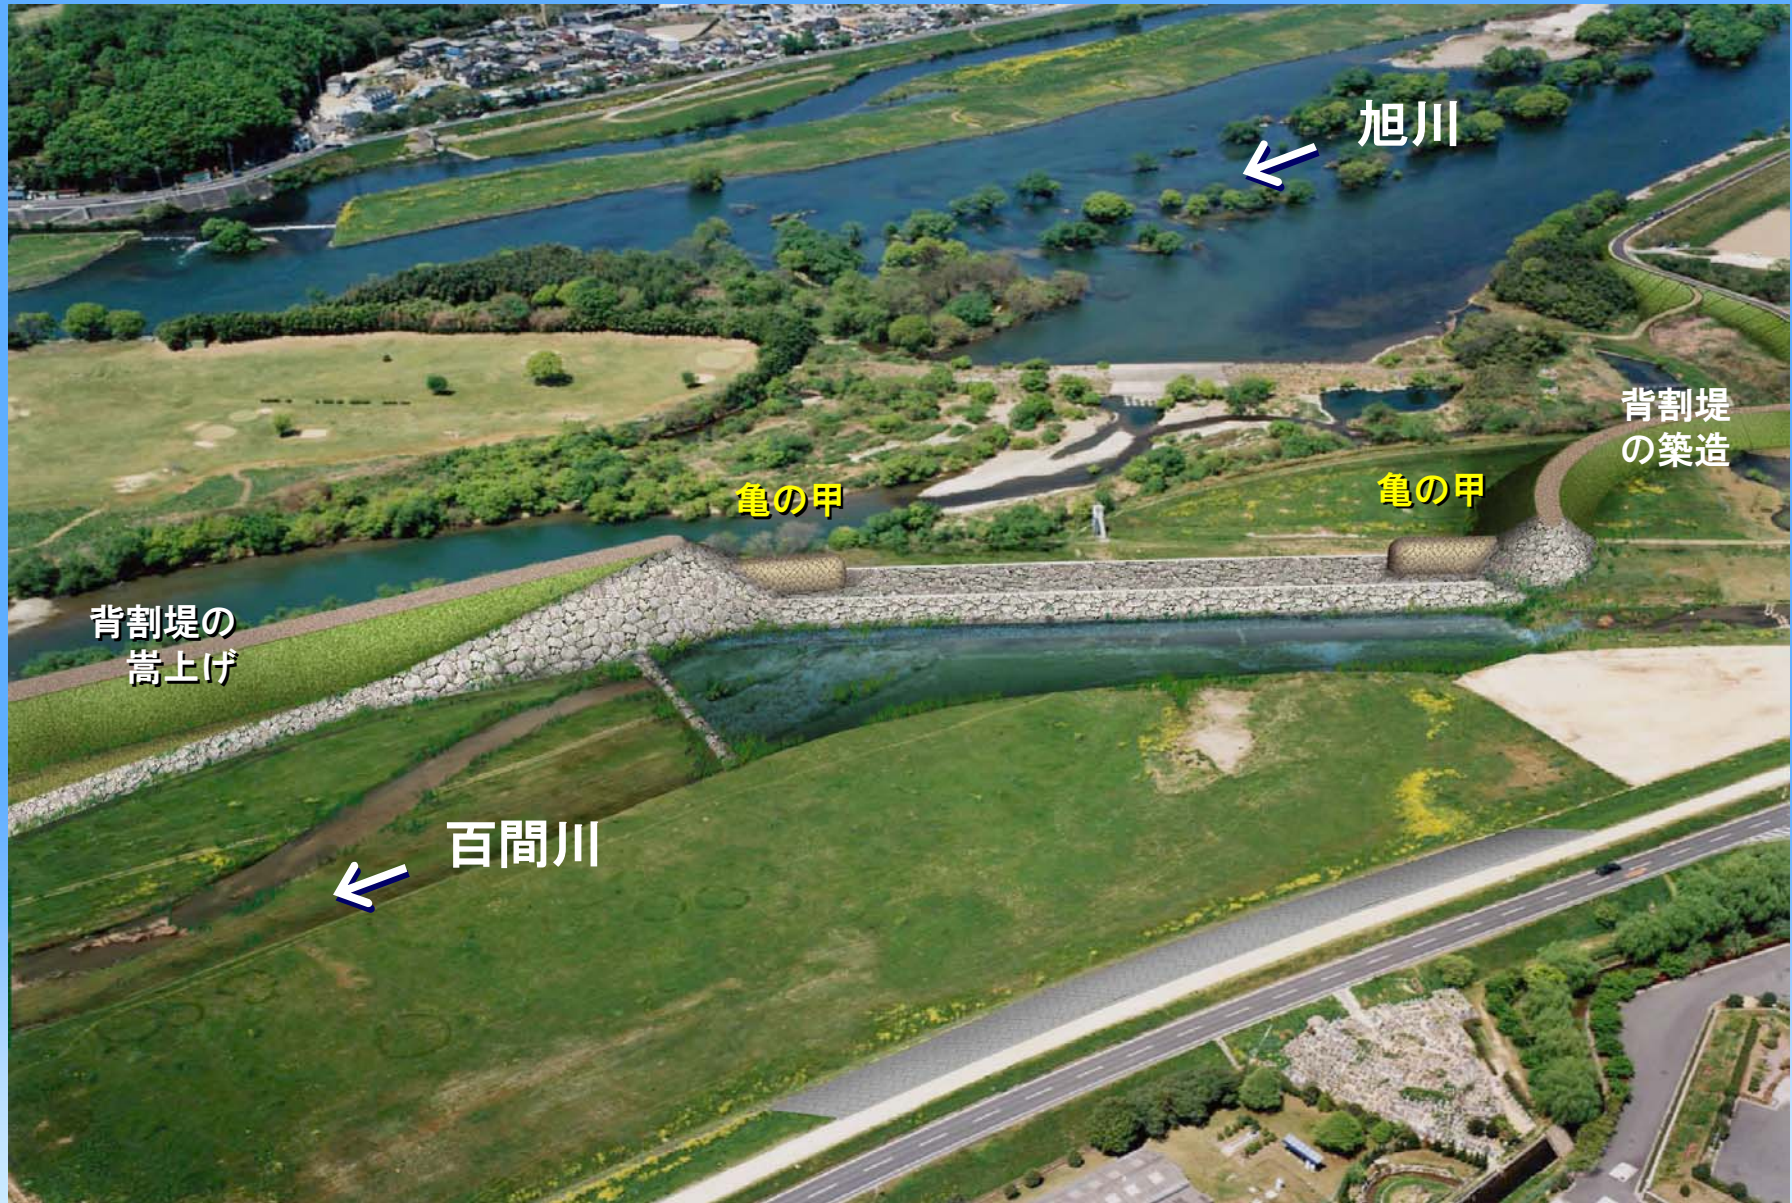
■亀の甲の保存イメージ（最適形状：第1案）

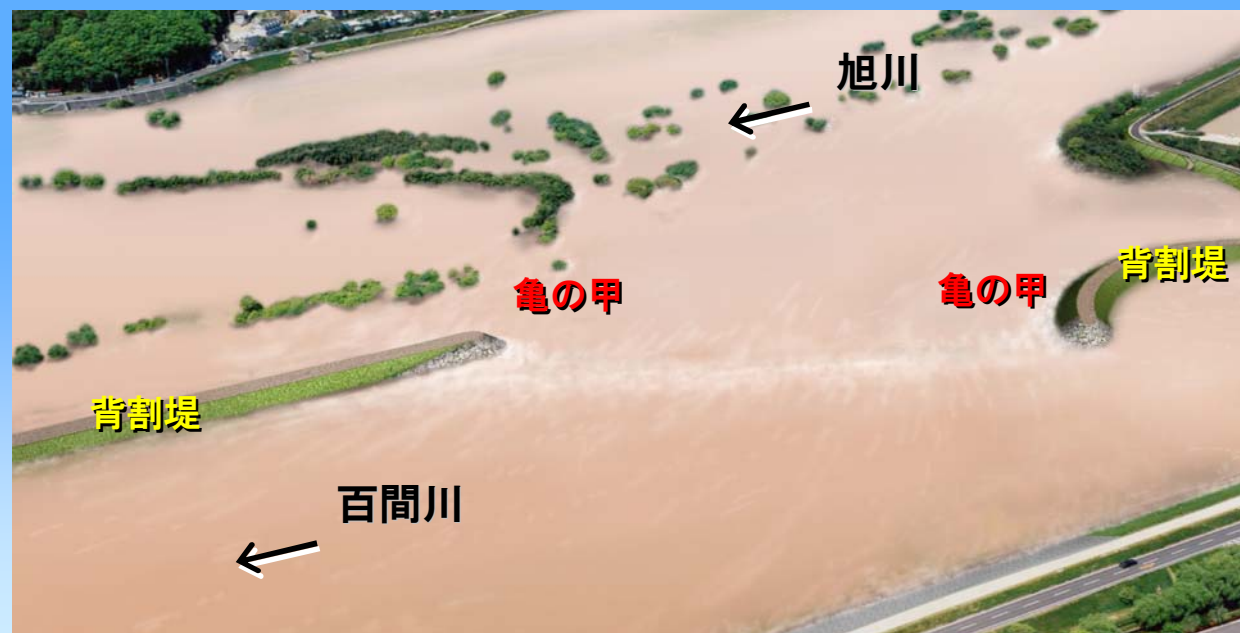
分流イメージ
(2,000 m³/s)

※最適形状：第1案

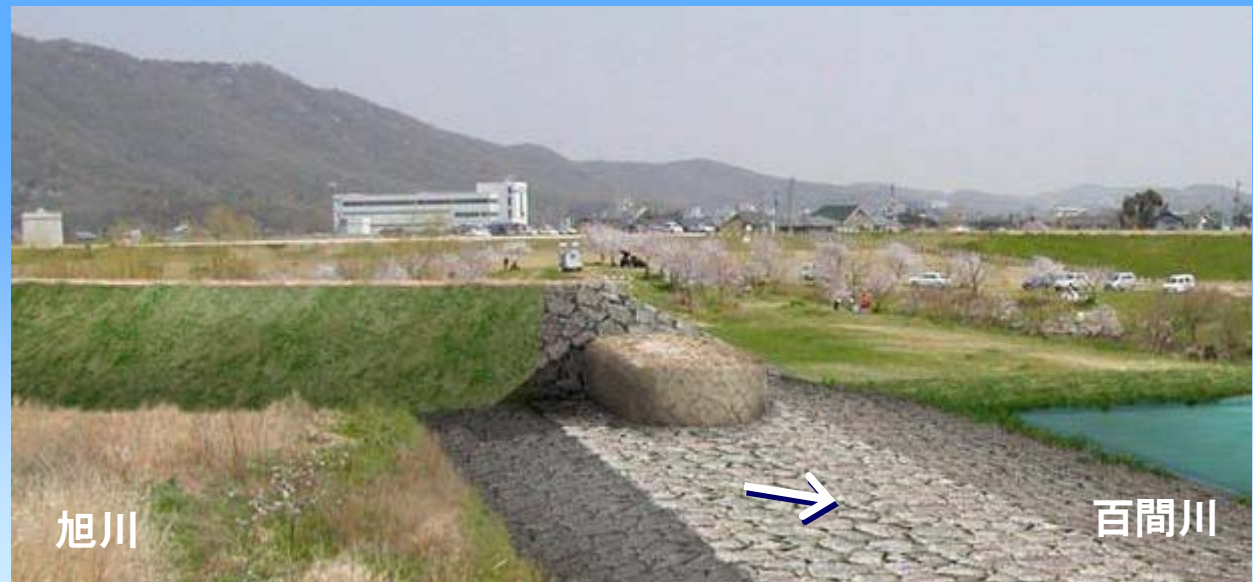
一の荒手
整備イメージ

※最適形状：第1案

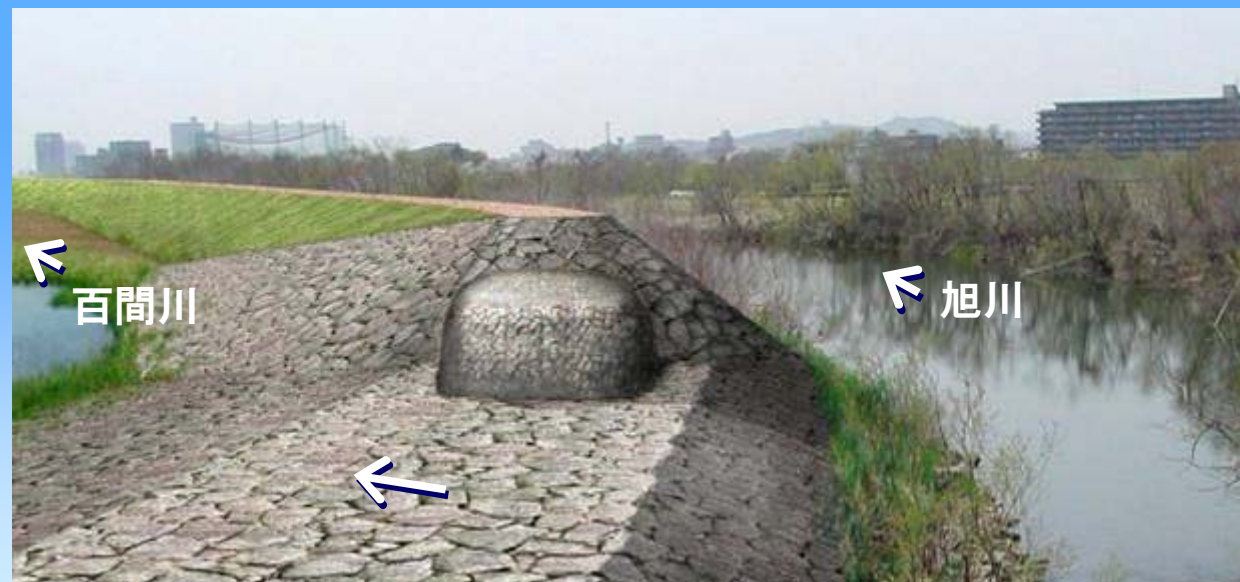
一の荒手
整備イメージ

※最適形状：第1案

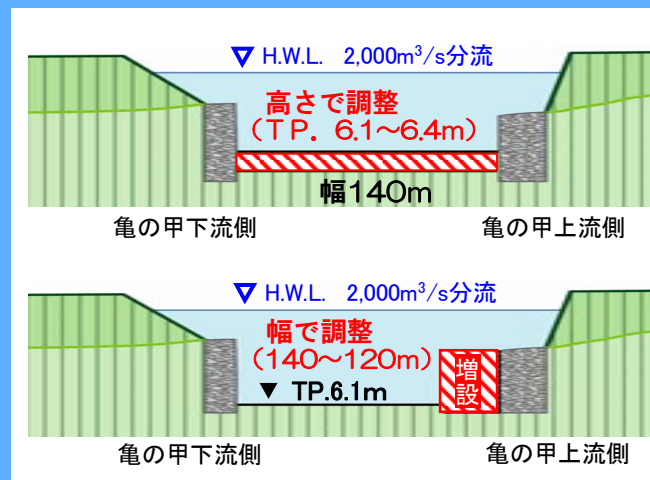
【一の荒手の断面イメージ】

- 現状の「亀の甲」は、石組みの間に樹木が見られるなど、洪水に対する強度が懸念される状態である。
- 「亀の甲」には、重要な分流機能を持たせつつ保存することから、破壊された場合、百間川への分流量の増加による洪水被害の発生が懸念されるため、十分な安全対策が必要である。
- そのため、レーザー測量等による石組みの詳細確認や内部構造の調査、水理模型実験による洪水流体力等を検証し、亀の甲の積み直しを含め、強化方法を検討していく。

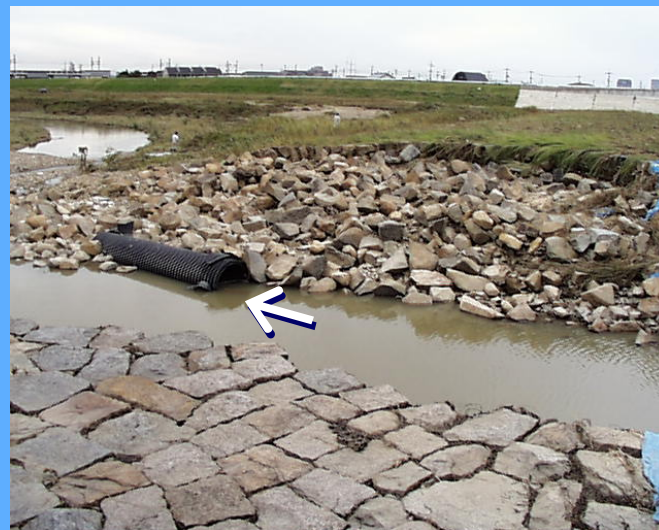
【平成10年洪水での被害の様子】

- 「二の荒手」は、現況保存を基本に、詳細検討を進めていくが、平成10年洪水での被害に見られるような破壊が懸念されるため、補強方法を検討していく。

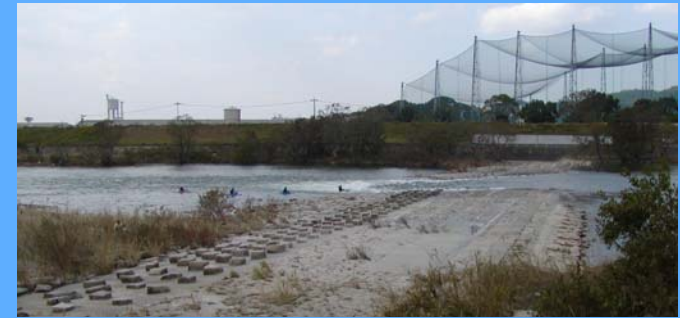
【クラレ堰の様子】

- 旭川の「河道内樹木」や「既存の堰（明星堰、クラレ堰等）」は、旭川の水位・流量を大きく支配し、洪水を適切かつ安全に分流するための分流部構造の前堤条件となるため、適切な維持管理の方法を検討していく。
