### 3. 旭川の現状と課題

#### 3.1 治水に関する現状と課題

##### 3.1.1 国管理区間の現状

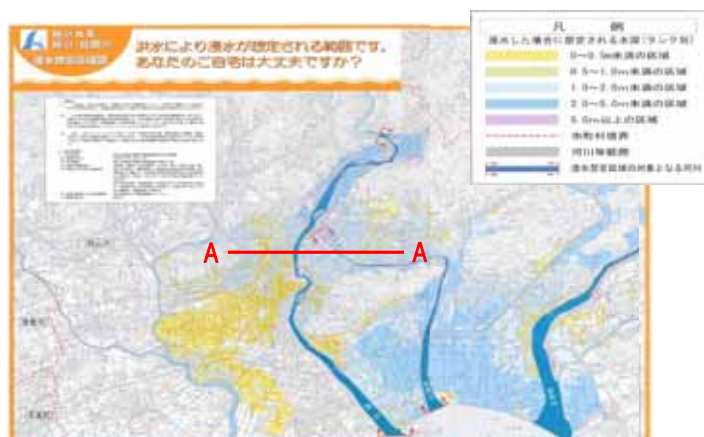
図 3.1.2 旭川水系浸水想定区域図と岡山市街地の横断面図

干拓地として造成された旭川・百間川の下流域にはゼロメートル地帯の低平地が広がり、人口・資産が集中しています。

そのため、洪水や高潮により一度堤防が決壊すると、甚大な被害が発生するおそれがあります。

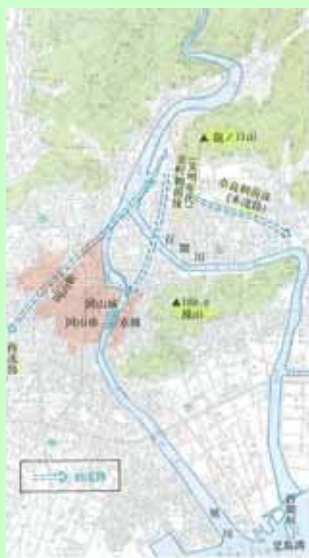
現在の旭川の姿になったのは、宇喜多秀家(1573～1655年)が天正18年(1590年)から8年がかりで岡山城の大改築を行い、城の防御のために流路を城の北面に衝突させ、東側から南側へと城を囲むように大きく蛇行させて付け替えたものです。この不自然な流路の付け替えが出水の際には狭窄部となり、また上流の美作で行われていた砂鉄採取による「かなな流し」に伴い、多くの土砂が流下し、河床の上昇と相まって城下は幾度となく洪水被害に見舞われることになりました。

旭川流路の変遷  
出典:百間川小史

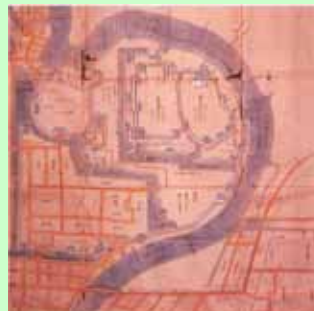
江戸時代の旭川の流れ  
この不自然な流路の付替により、水衝部の石関付近は出水の際、激流に洗われることとなった。  
出展：備前国岡山城絵図 池田文庫、岡山大学附属図書館所蔵

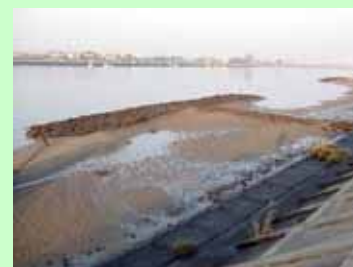
旭川のケレップ水制はオランダ人土木技師ムルデルがその必要性を訴え明治 14 年に伝えられた工法で、旭川下流地区に昭和 9 年から同 19 年にかけて、航路の安定確保のために設置されました。

構造はT型構造の玉石積みの石水制で大きな損傷もなく 19 基が現存しており、現在もその機能を果たし水深維持に効果を発揮しています。

旭川のケレップ水制

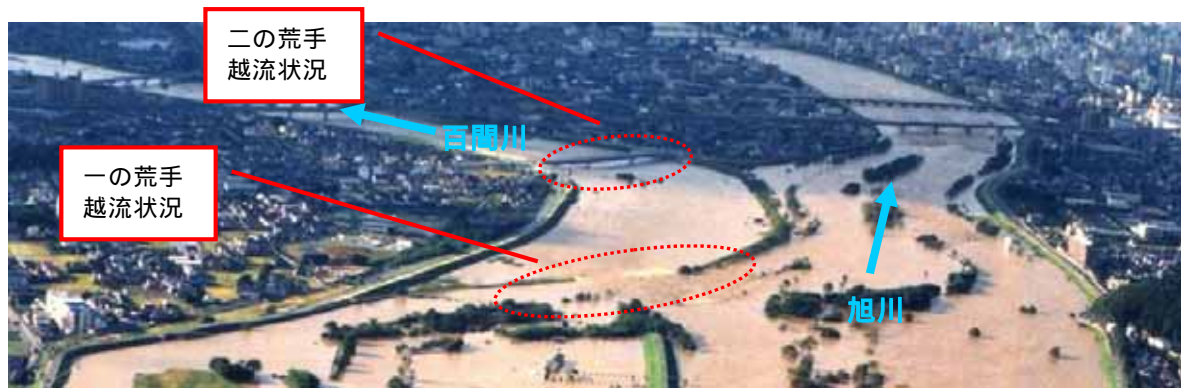
平成10年10月洪水による百間川への分流状況と一の荒手・二の荒手の被災状況

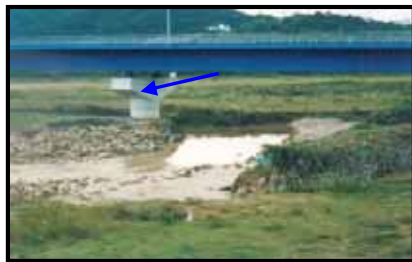
そのうち、平成 10 年 10 月洪水では、一の荒手と二の荒手の一部が損壊したため復旧を行いました。

二の荒手被災状況

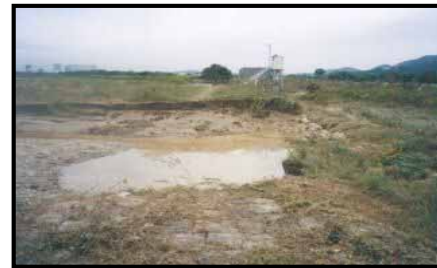
一の荒手被災状況

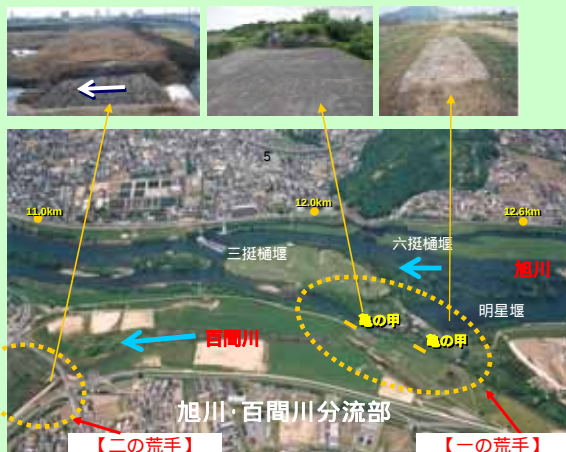
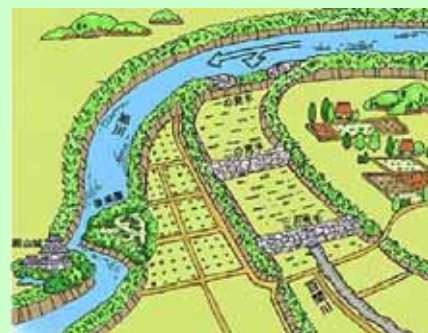
三段(3ヶ所)の荒手により水勢を弱めながら旭川のはん濫を下流に越流・放水させるもので、その放水路が現在の百間川となっています。なお、三の荒手は洪水により流失し、現在は残っていません。

【二の荒手】

【一の荒手】

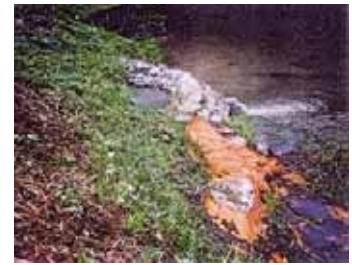
旭川中流地区の堤防は、過去に河川敷や遊水池であったところに、近くの河床材料を利用して築造されたものがほとんどで、堤体や基盤の透水性が高くなっています。このため堤防内に水の通り道が形成され漏水が発生すると、堤防材料等が洗い流され、通り道が拡大し、堤防の決壊につながるおそれがあります。

平成10年10月洪水時の堤体漏水  
旭川左岸15k400付近

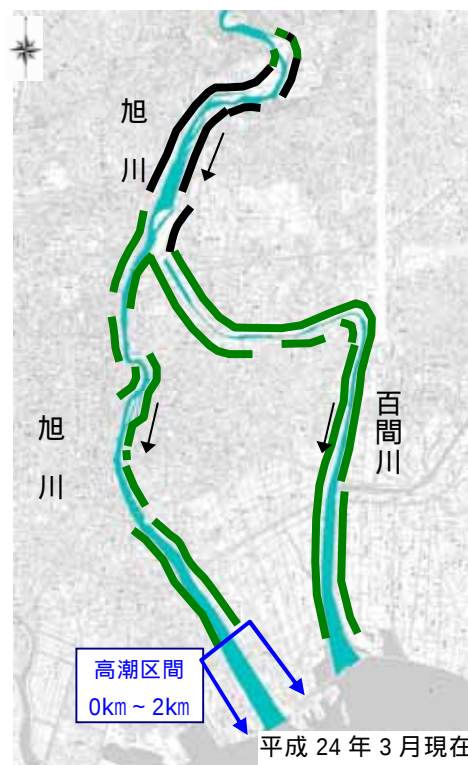
図 3.1.8 堤防詳細点検の結果(平成 23 年度末現在)

このため、旭川の国管理区間 42.9km において、浸透に対する堤防の安全性に関する堤防詳細点検を平成 21 年度末までに完了しました。これを受けて、平成 24 年 3 月までに堤防詳細点検の結果、漏水や浸透に対して安全性が不足していた区間の対策を全て完了しました。

凡例（浸透による堤防の安全性）

■：安全性調査基準以上

■：対策完了区間

注：色の無い箇所は居住地側が計画  
高水位より高い場合や山等で、  
調査の必要がない区間

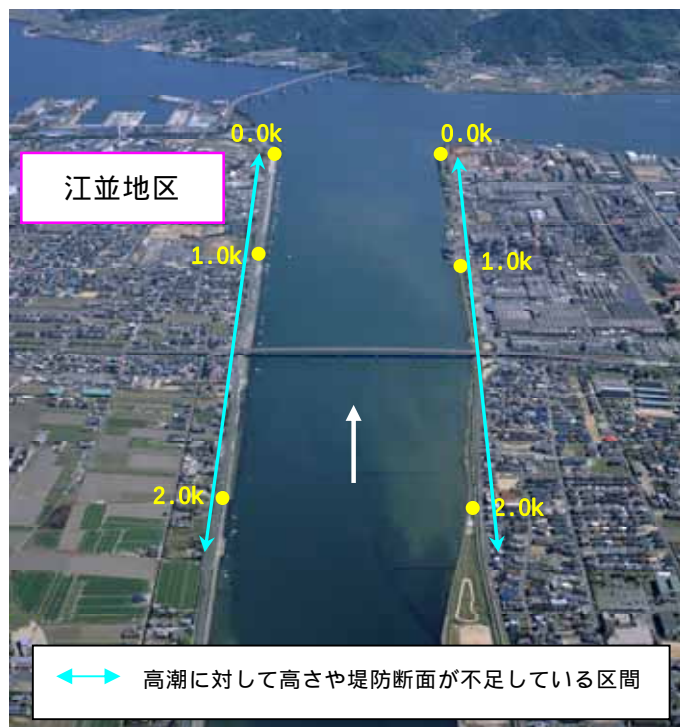
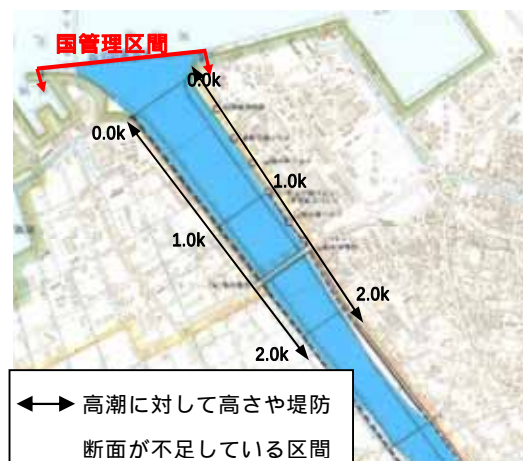
図3.1.9 旭川河口部平面図

旭川の河口部は、干拓等によって形成されたゼロメートル地帯となる低平地が広がり、堤防も低かったことから、過去にも高潮被害を受けてきました。平成16年8月の台風16号では既往最高潮位(T.P.+2.632m)を記録し、河口部で浸水被害が発生しました。このため、台風16号の高潮を契機に高潮計画の見直しを行い整備を進めています。

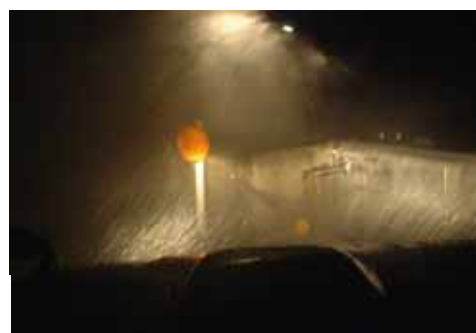
平成16年8月台風16号時の越波状況

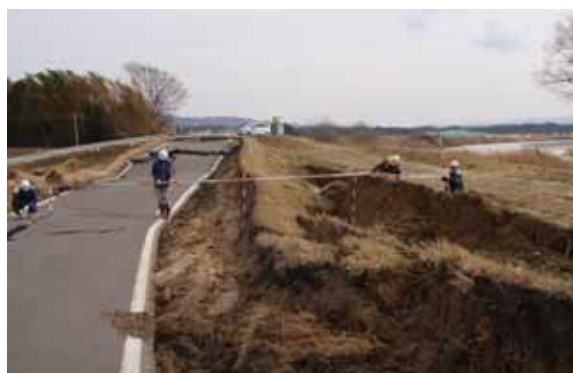
堤防沈下の事例（阿武隈川坂津田地区）  
提供：東北地方整備局

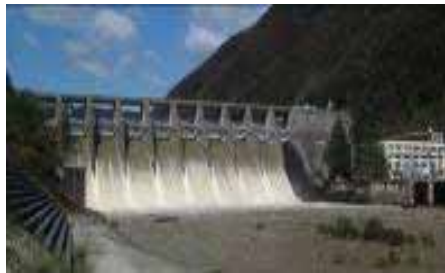
旭川ダム（管理者：岡山県）

旭川の上流（岡山県管理区間）には、旭川ダム（昭和 29 年完成）・湯原ダム（昭和 30 年完成）があり、両ダムによる洪水調節は国管理区間の水位低減にも効果を発揮しています。

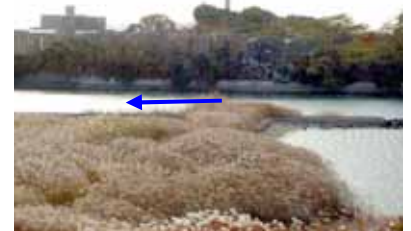
ケレップ水制とヨシ原

旭川下流地区のケレップ水制周辺には、干潟とヨシ原が広がり、干潟にはヤマトシジミ等の貝類が生息し、夏季にはオオヨシキリが飛来します。その他、ヨシ原には全国的に個体の減少が著しい陸上昆虫のヨドシロヘリハンミョウが見られるなど、多様な生物の生息・生育・繁殖環境となっています。

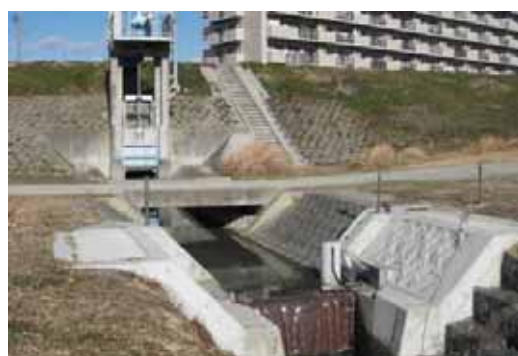
浄化施設を設置した「藤原樋門」

旭川・百間川の水質は、旭川から百間川への導水や、百間川の汚濁の著しい排水の流入部付近に浄化施設を整備したことにより、水質汚濁の代表指標であるBOD\*\*\*から見ると近年は環境基準を満足しています。今後も、関係自治体や地域住民とともに水質を維持していく必要があります。

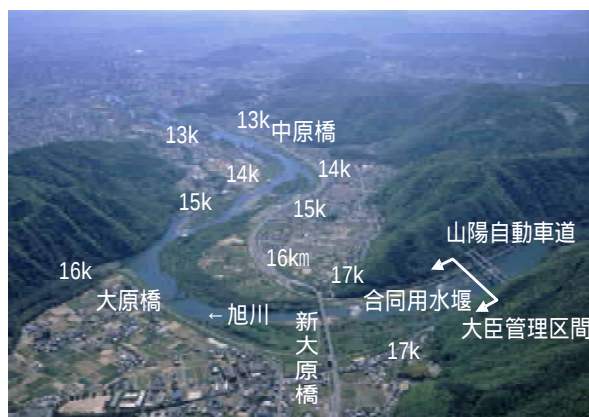
旭川中流地区の樹木繁茂状況

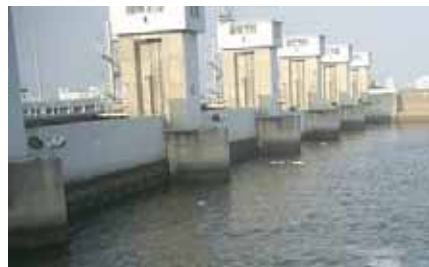
百間川河口水門は完成後約40年が経過

排水機場は 4 箇所設置していますが、そのうち 2 箇所が完成から約 30 年以上経過し、百間川河口水門は完成から約 40 年が経過しており、老朽化が進んでいます。

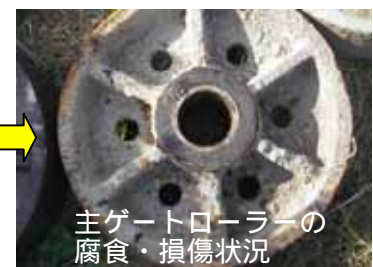
主ゲートローラーの  
腐食・損傷状況

旭川は、大正 15 年から直轄改修事業に着手し、堤防整備を進めてきました。そのため、建設から長期間経過し河口部では護岸の老朽化、干満等による護岸内部の空洞化や損傷が顕著になっています。また、掘込み形状\*\*で堤防が未整備の区間があり、出水による堤防法面の浸食や設置から長期間が経過した護岸や樋門等の老朽化箇所が確認されています。

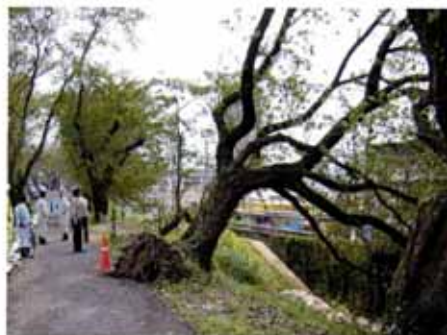
強風による倒木（他河川の事例）

岡山後楽園派川の左岸堤防には昭和 32 年に植樹された約 140 本のソメイヨシノが並木を形成し「旭川さくらみち」と呼ばれ親しまれています。しかし、植樹から 50 年以上が経過し、桜の衰弱や老木化が進み、堤体内への根の進入による堤体の弱体化や樹木の倒壊に伴う堤防の決壊等のおそれがあります。

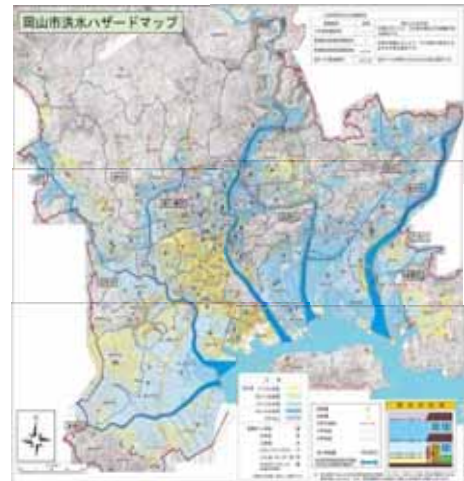
図 3.4.2 岡山市洪水ハザードマップ

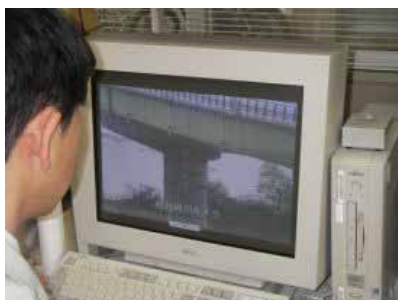
CCTVによる監視
