高梁川水系における特徴と課題

国土交通省 中国地方整備局

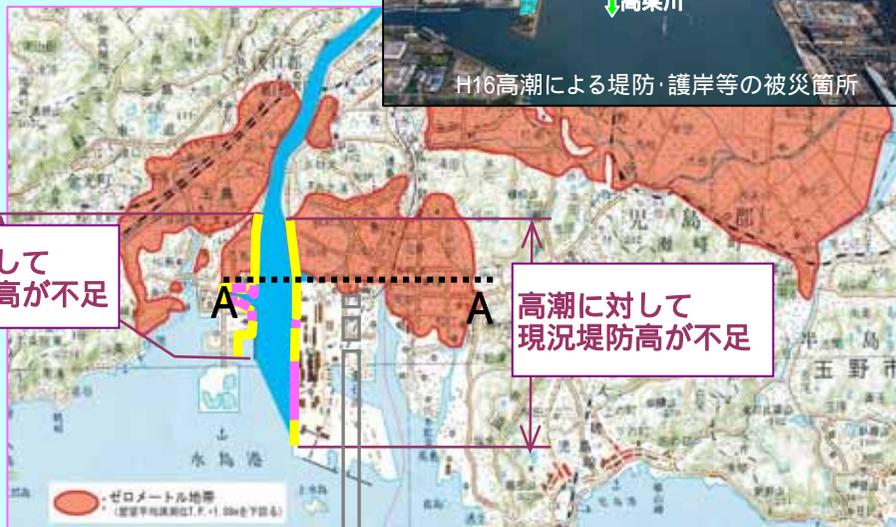
- 高梁川国管理区間
- 堤防高が充足 (現況堤防高 > 計画堤防高)
 - 堤防高が暫定的には充足 (計画高潮位 > 現況堤防高 > 計画堤防高)
 - 堤防高が不足 (現況堤防高 < 計画高潮位)

ゼロメートル地帯および高潮堤防の必要な区間

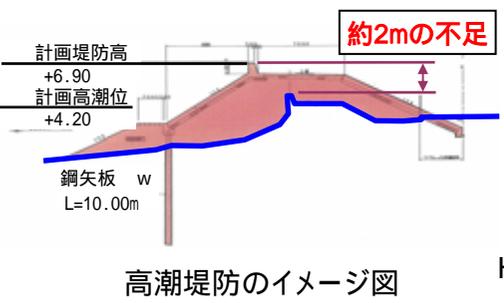
高潮堤防のイメージ図

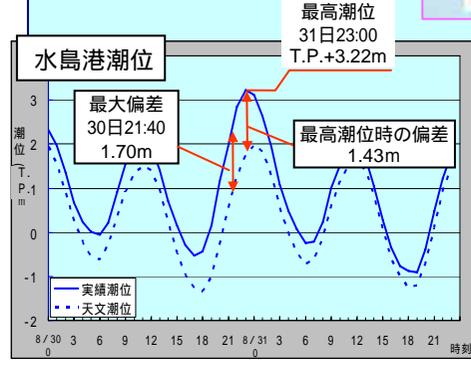
H16.8台風16号高潮時の実績潮位記録

- ◆ 平成16年8月の台風16号により岡山県沿岸域は高潮被害を受けた
- ◆ 水島港の検潮所では既往最高潮位 (TP+3.22m)を記録
- ◆ この被災を契機として高潮計画が見直されている

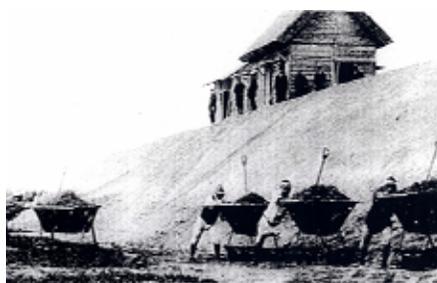
さかつ 酒津付近の築堤工事(明治44年)

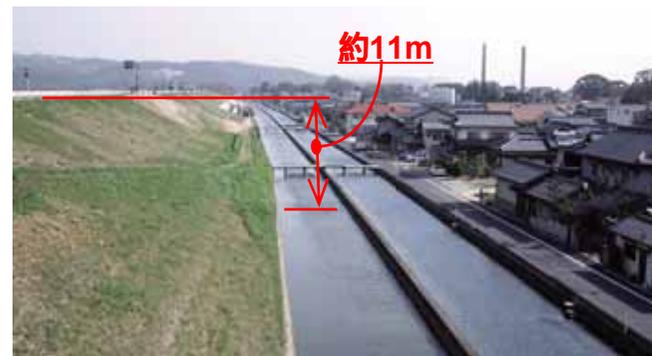
第一期改修で築造された高い堤防 (高梁川9.8K東岸側・倉敷市酒津)

- ◆ 高梁川下流の国が管理する区間の河道は、大正14年までに現在の形状に整備された。
- ◆ 下流の堤防の高さは高く、天端と居住地側の地盤高との差は10m以上にもなる。また、幅が不足する箇所が多く、十分な堤防断面が確保されている区間は全体の37%である。
- ◆ 明治・大正期に川砂利を使って作られていることから、漏水や崩壊の危険性がある

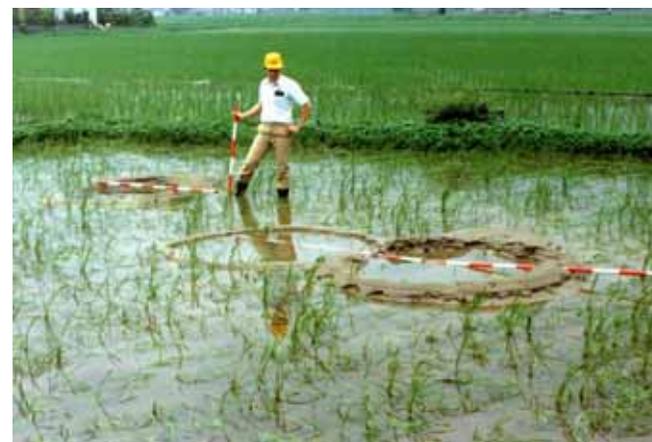
ガマの発生状況(S60.6洪水、倉敷市真備地区)

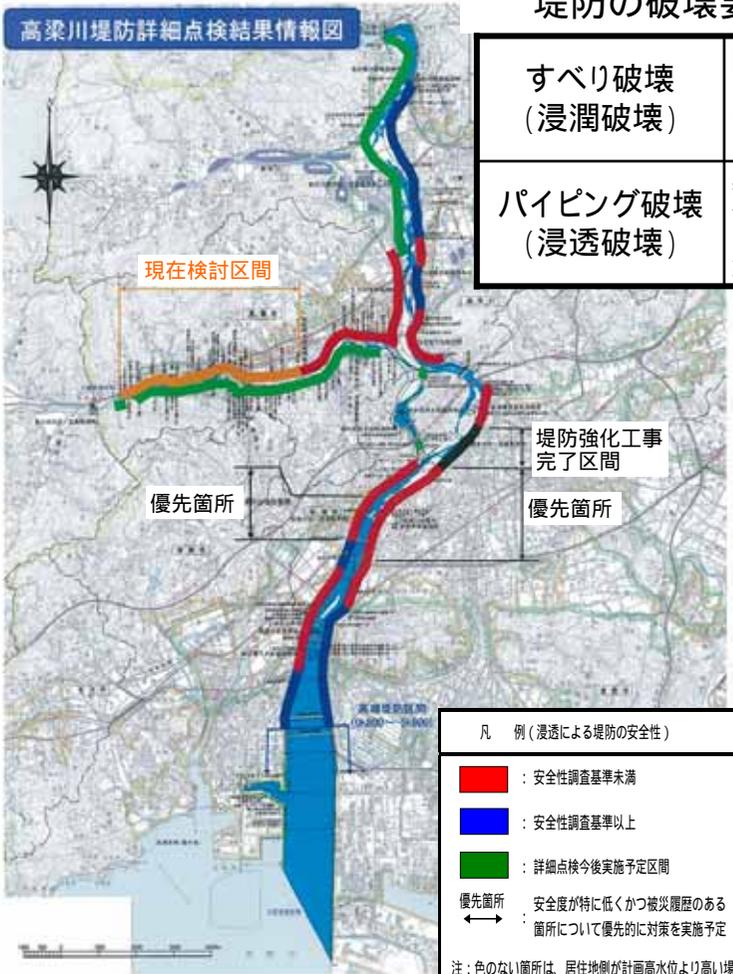
- ◆ 浸透によるすべり破壊とパイピング破壊に対する安全性検討の結果、高梁川と小田川の合流点付近から下流を中心に安全性が低い堤防が多く存在する。
- ◆ 点検結果を踏まえ、堤防より居住地側の土地利用状況等を考慮し、順次堤防強化工事を進めている。

凡 例 (浸透による堤防の安全性)

- 赤色 : 安全性調査基準未満
- 青色 : 安全性調査基準以上
- 緑色 : 詳細点検今後実施予定区間
- 優先箇所 : 安全度が特に低かつ被災履歴のある箇所について優先的に対策を実施予定

注 : 色のない箇所は、居住地側が計画高水位より高い場合や山などで、調査の必要がない区間です。

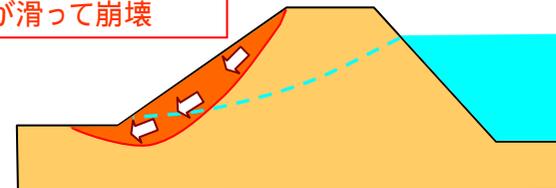
すべりに伴う堤防破壊

すべり破壊 (浸潤破壊)	降雨や河川水位の上昇・下降により堤体内の間隙水圧変化により崩壊やすべり破壊が発生する。
パイピング破壊 (浸透破壊)	基礎地盤土質や洪水時の水位上昇により局所の動水勾配や浸透流速が限界値を超え、漏水やガマが発生。

堤防の居住地側が滑って崩壊

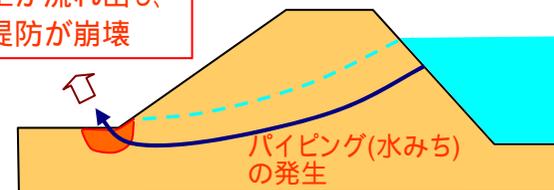
パイピングによる堤防破壊

土が流れ出し、堤防が崩壊

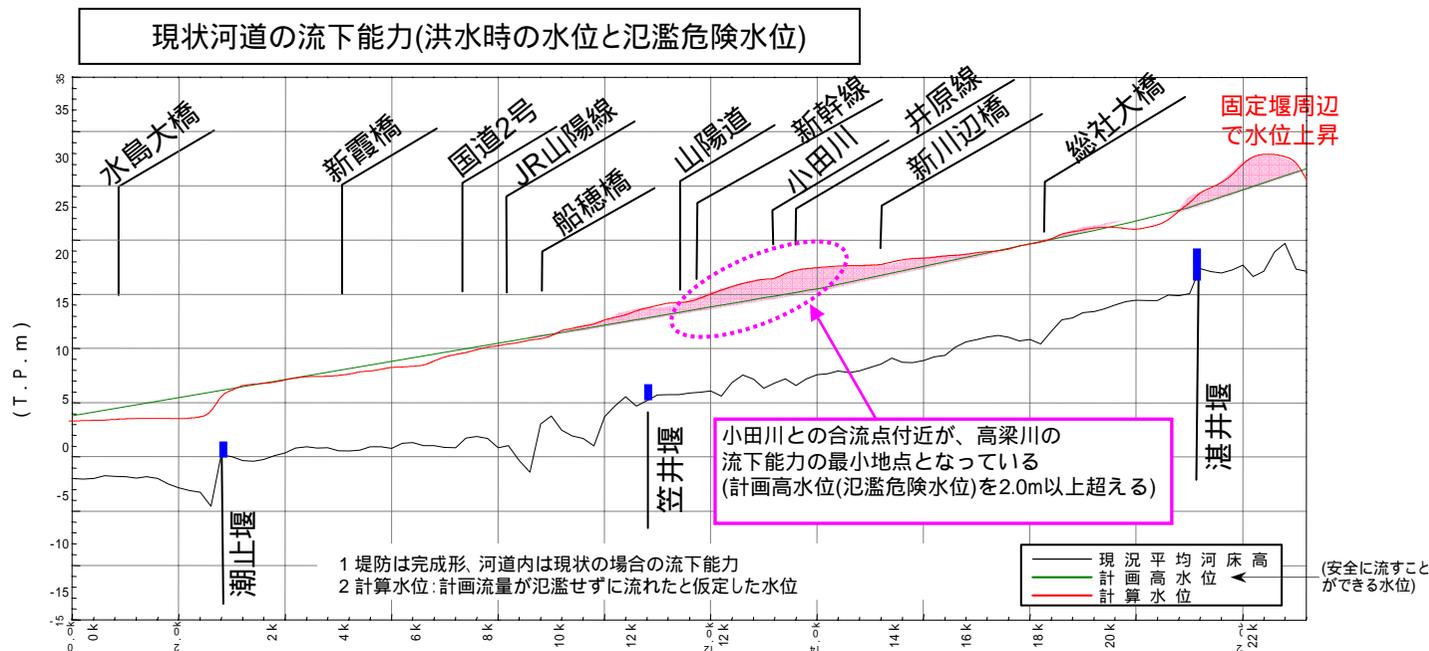
現在(堰あり)

- ◆ 笠井堰 ~ 小田川合流点・国管理区間の上流終点付近で水位が高く、対策が必要
- ◆ 固定堰が河床(川底)から突出した形状のため、洪水の流れを障害

突出して洪水流を障害する固定堰

- 鉄穴(かな)流しによる河床の高い時代に固定堰を建設
- 鉄穴流しが終わり土砂の流出が減少して固定堰が突出

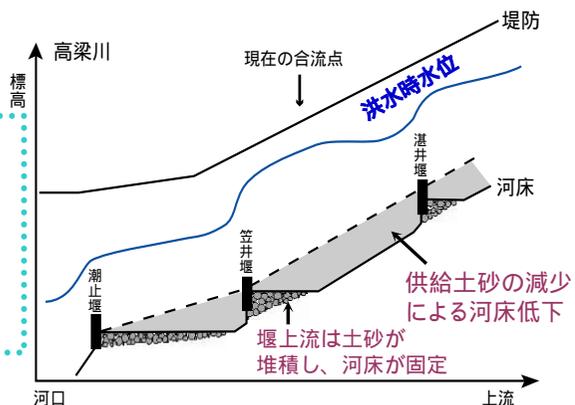
堰改築後

固定堰を安定と予測される河床形状に合わせた敷高に改築し、河積を確保

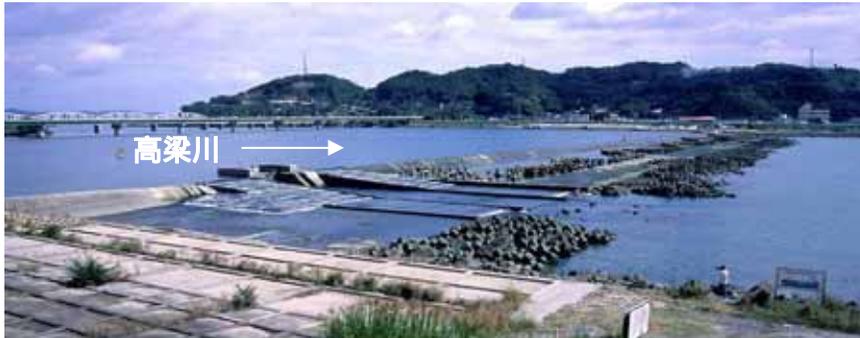
潮止堰(高梁川 2.8k)

- ・ 潮止堰は大正末期に設置、昭和40年代に改築
- ・ 堰は軟弱地盤上にあり基礎工が不足しているため、地震対策が必要

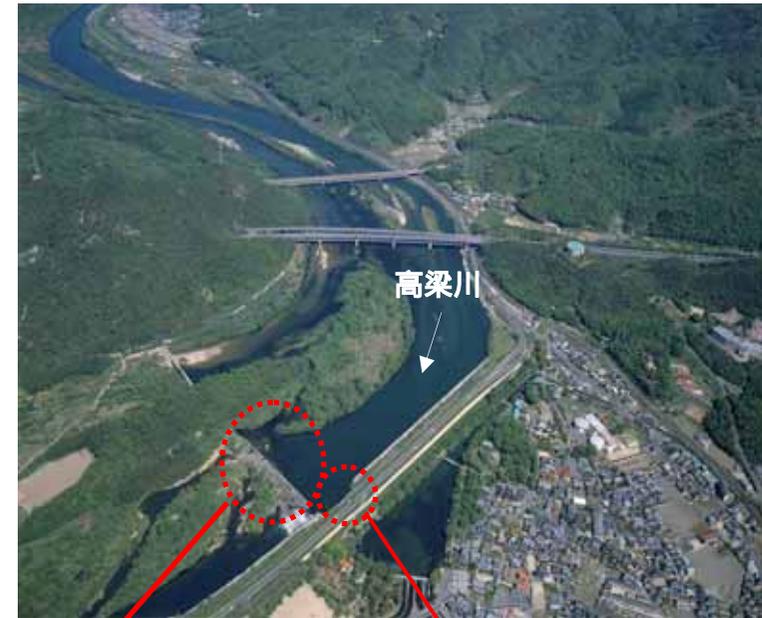
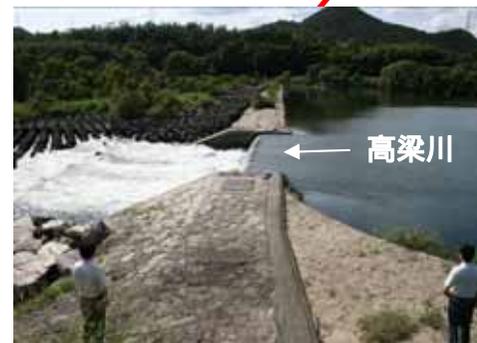
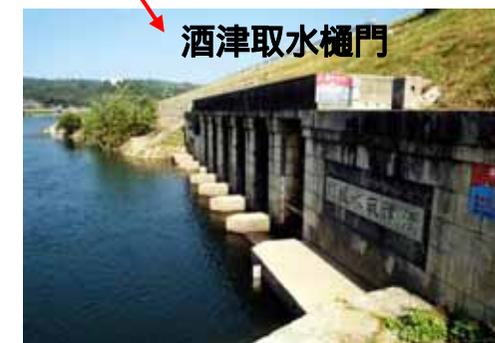
笠井堰(高梁川 10.8k)

- ・ 東西用水(農業用)の取水のため、第一期改修時の大正13年に設置
- 取水樋門、分水樋門は、”現存する重要な土木遺産 2000選”(日本の近代土木遺産(社)土木学会HP)

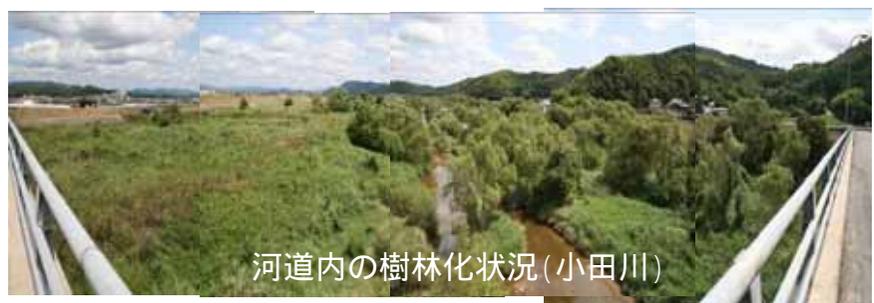
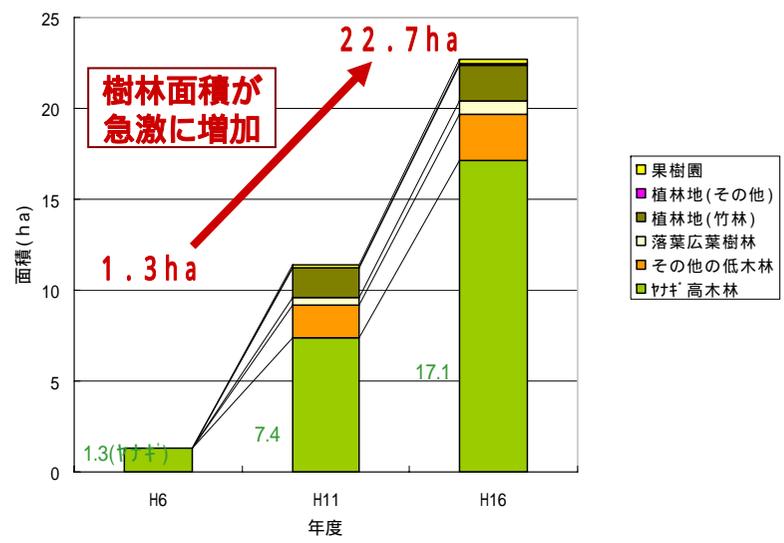
小田川の樹林面積の推移
(河川水辺の国勢調査結果)

- ◆ 河道内の樹木が繁茂し、樹林面積は増加傾向にある
- ◆ すべて伐木した場合、過去の洪水の水位は概ね0.5m程度低下する

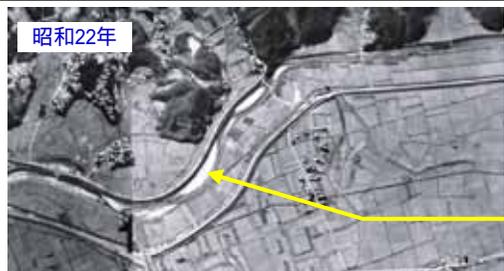
低水路部には砂州が広く存在する

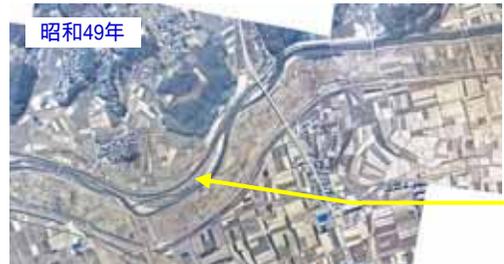
一部が植生に覆われる

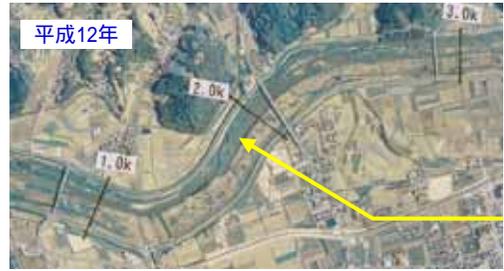
樹林化が進行する

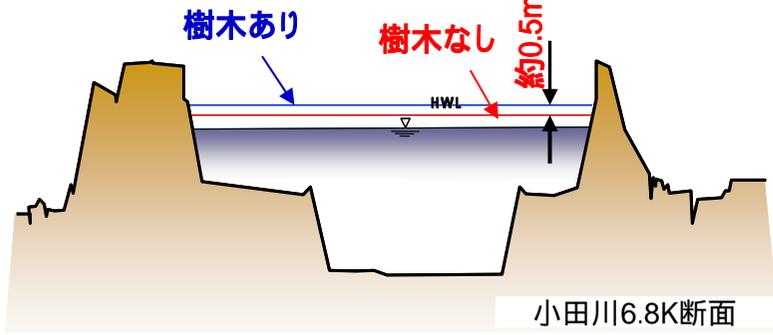
戦後最大の洪水である昭和47年7月洪水をモデルケースとした樹木伐採効果

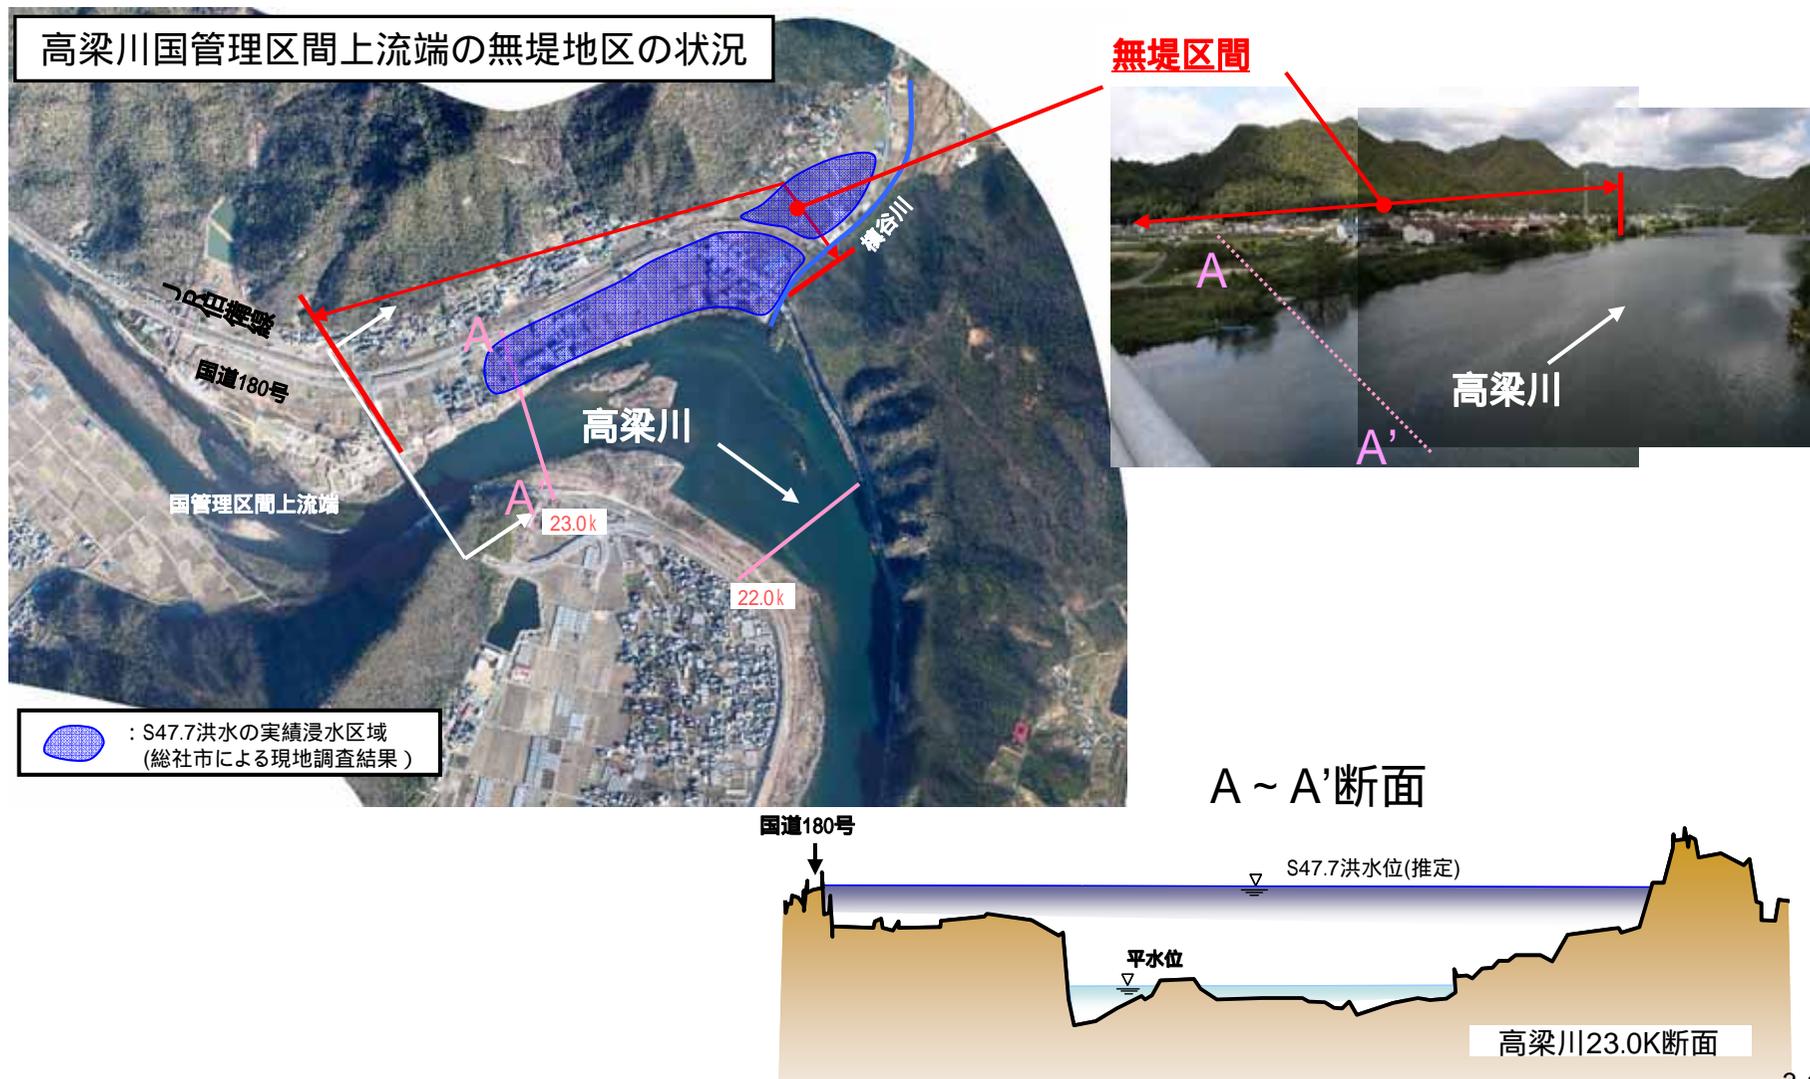
6.1 高梁川国管理区間上流端(宍粟無堤地区)

- ◆ 高梁川の国管理区間上流端左岸は無堤地区であり、築堤整備が必要である。
- ◆ 戦後最大規模の洪水(昭和47年7月・日羽実績流量約5,700m³/s)では浸水が生じている。

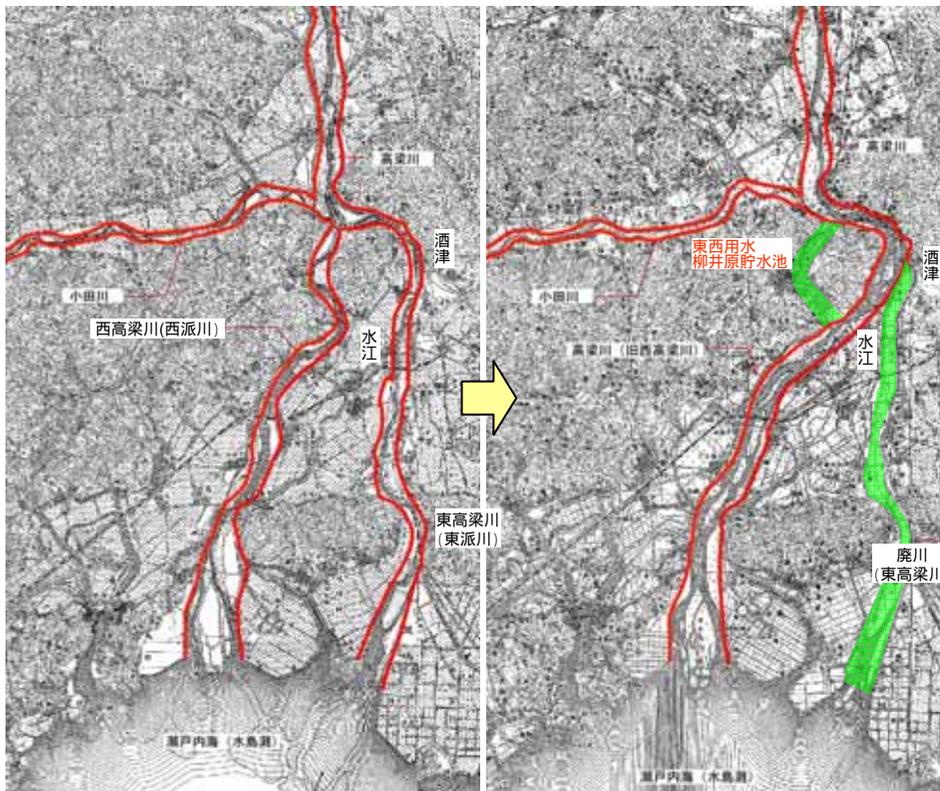
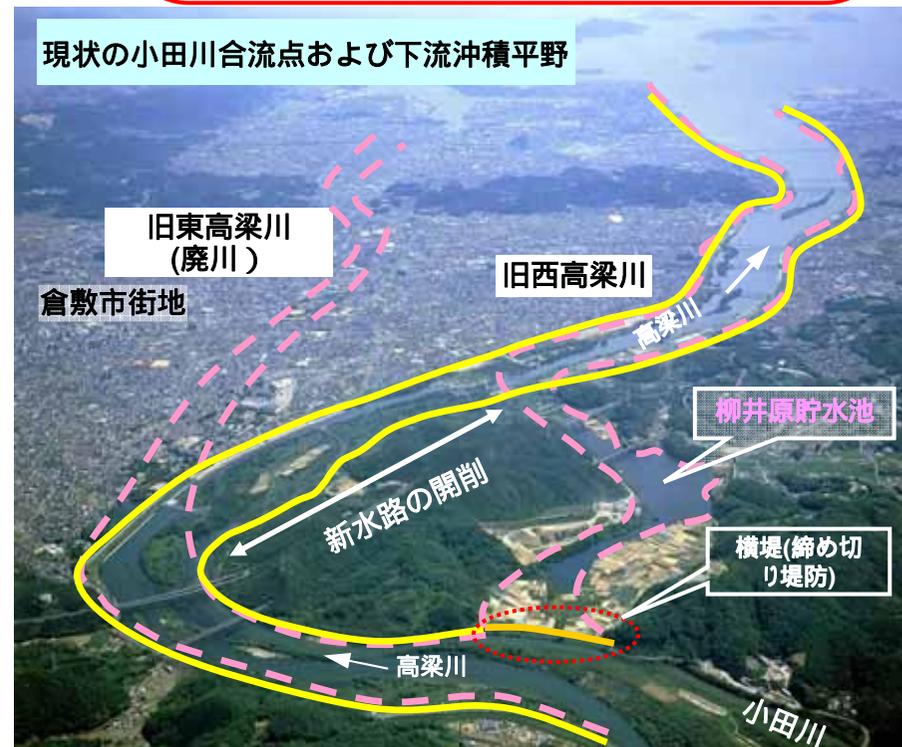
東西に分派していた高梁川を西高梁川1本に統合

第一期改修の着手前(M40)

第一期改修の完成後(T14)

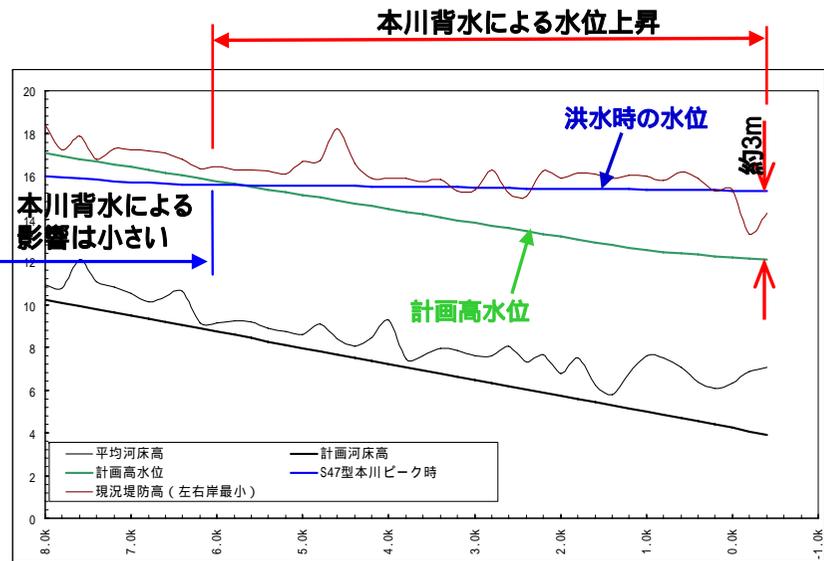
小田川水位縦断面図(S47.7洪水)

- ◆ 合流点は河道幅が狭く、洪水時には高梁川水位の影響で小田川水位が上昇
- ◆ 高梁川の狭窄部は山地に挟まれ、山陽新幹線の橋梁があるため、河道の拡幅は困難

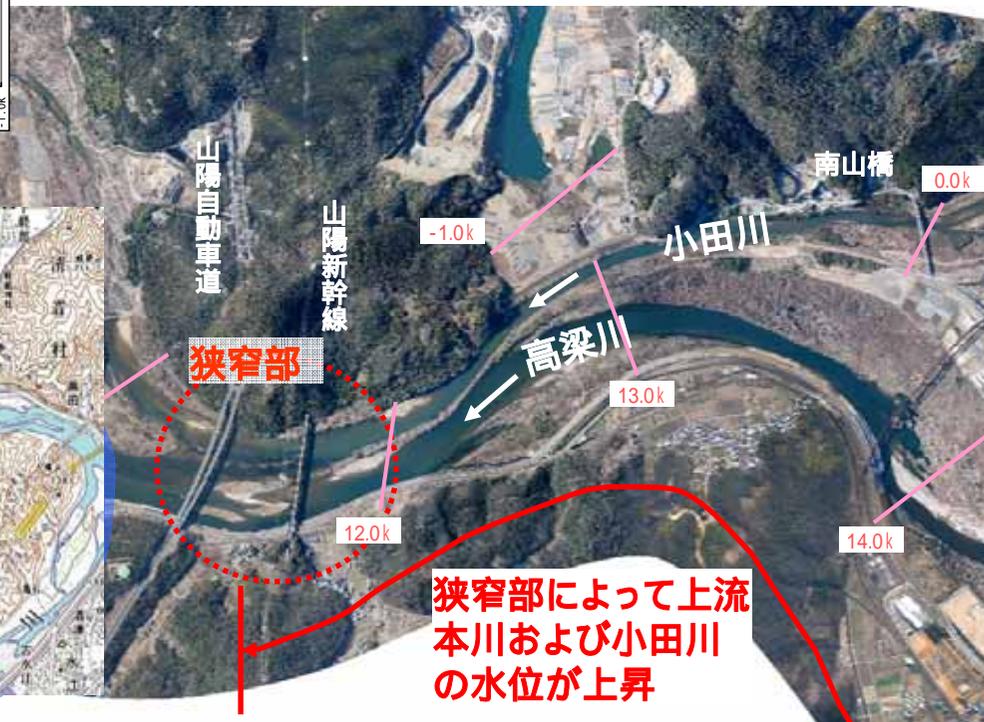
狭窄部によって上流本川および小田川の水位が上昇

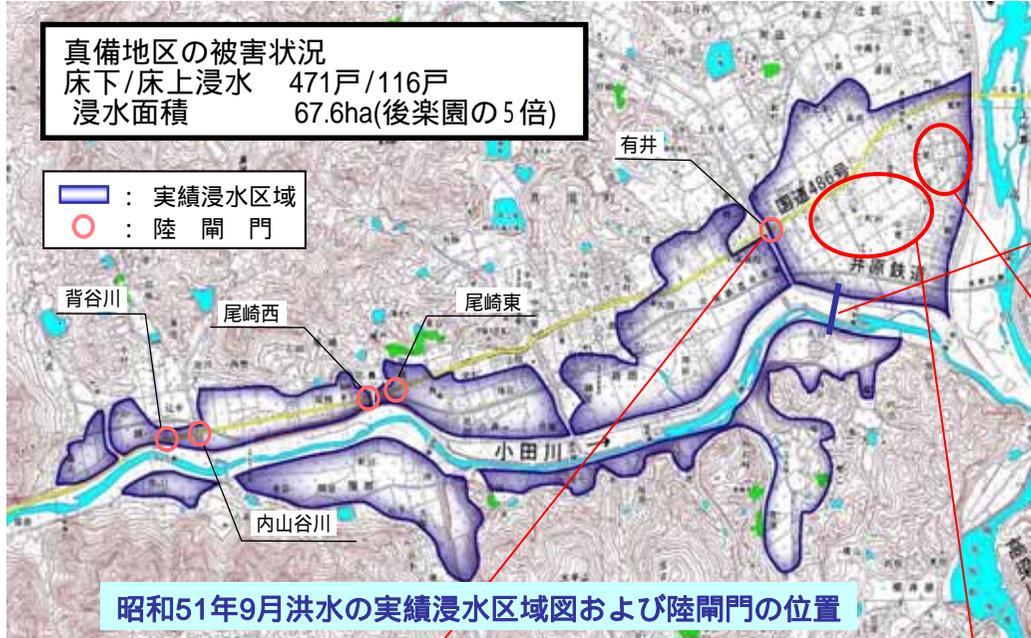
昭和51年9月洪水の実績浸水区域図および陸閘門の位置

◆ 昭和51年洪水は中規模だったが、長雨のため**小田川で大規模な内水氾濫**が発生

真備地区の被害状況
 床下/床上浸水 471戸/116戸
 浸水面積 67.6ha(後楽園の5倍)

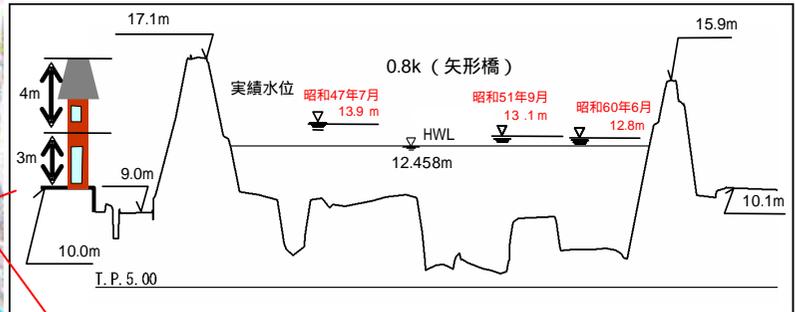
矢形橋地点(0.8 k)横断面図

主要洪水の最高水位の比較

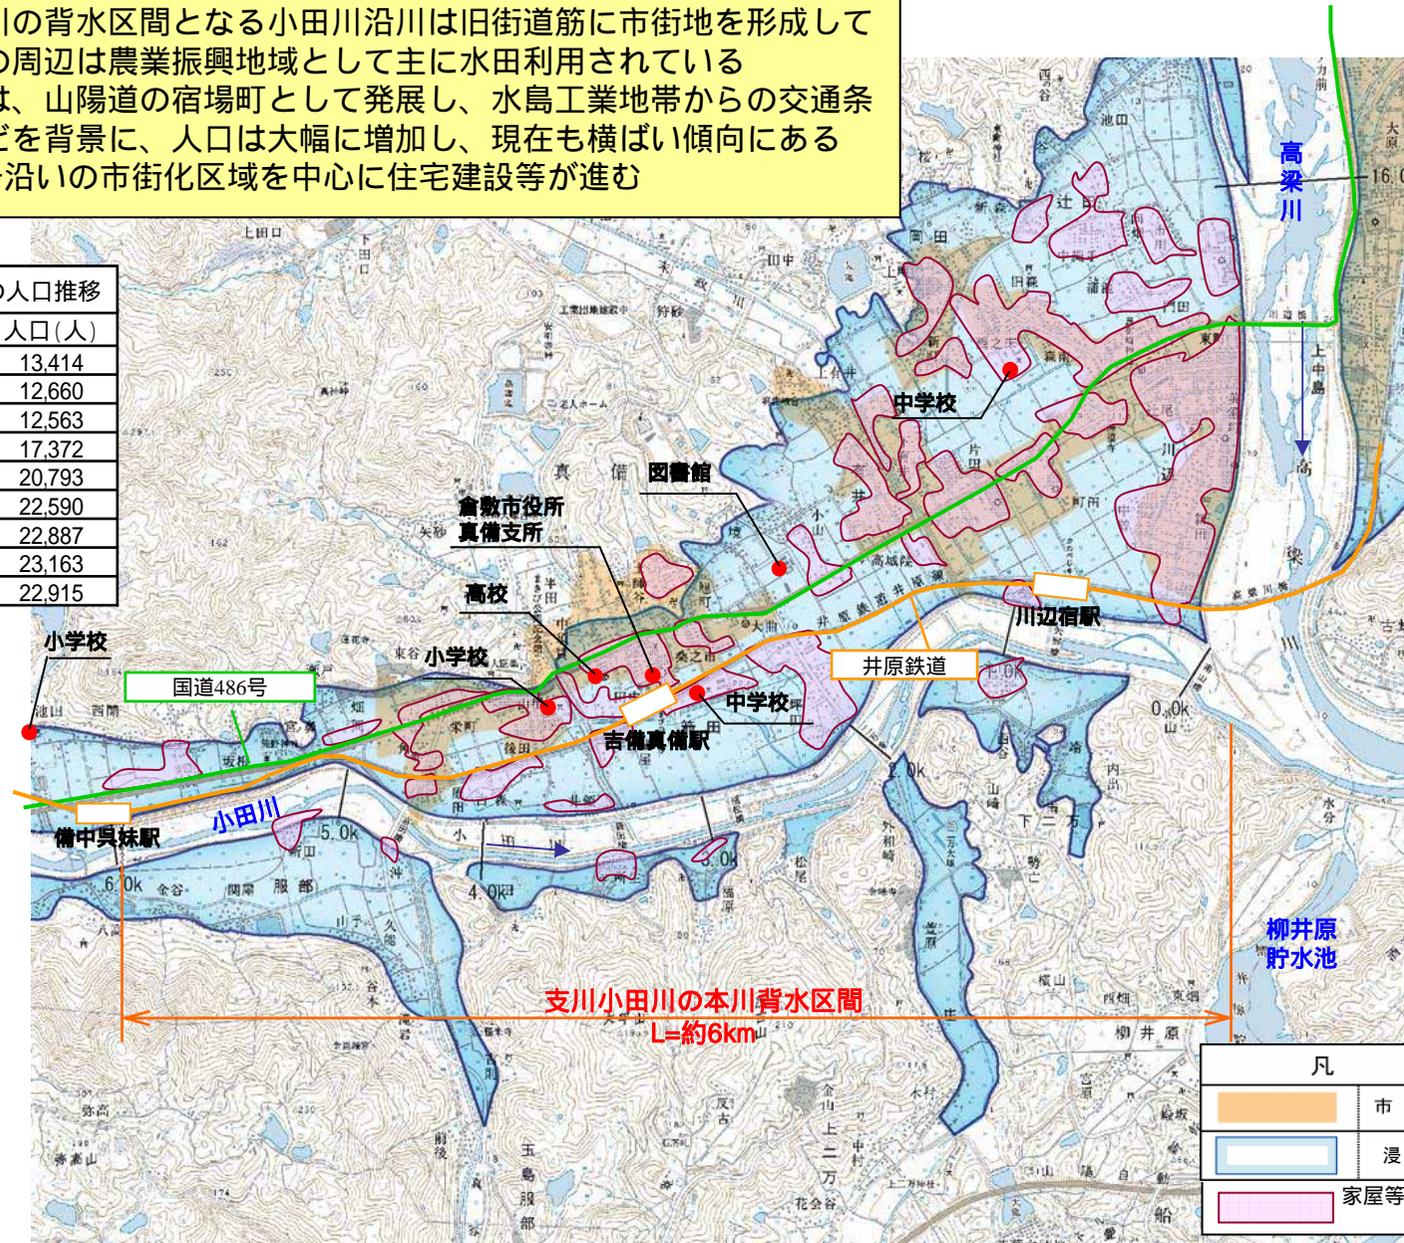
高梁川本川の背水区間となる小田川沿川は旧街道筋に市街地を形成しているが、その周辺は農業振興地域として主に水田利用されている
 旧真備町は、山陽道の宿場町として発展し、水島工業地帯からの交通条件の良さなどを背景に、人口は大幅に増加し、現在も横ばい傾向にある
 国道486号沿いの市街化区域を中心に住宅建設等が進む

市街化区域
	浸水想定区域
	家屋等が立地する地域 (低地部)

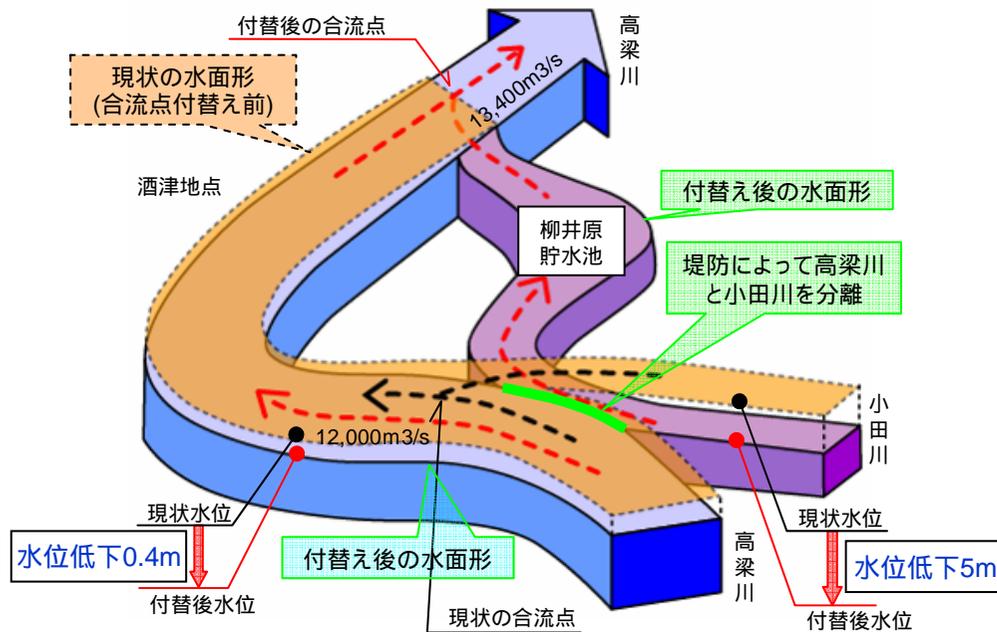
小田川合流点付替えによる水位低下効果のイメージ

小田川水位の低下、堤内地盤高より高い時間の大幅減により、以下の効果

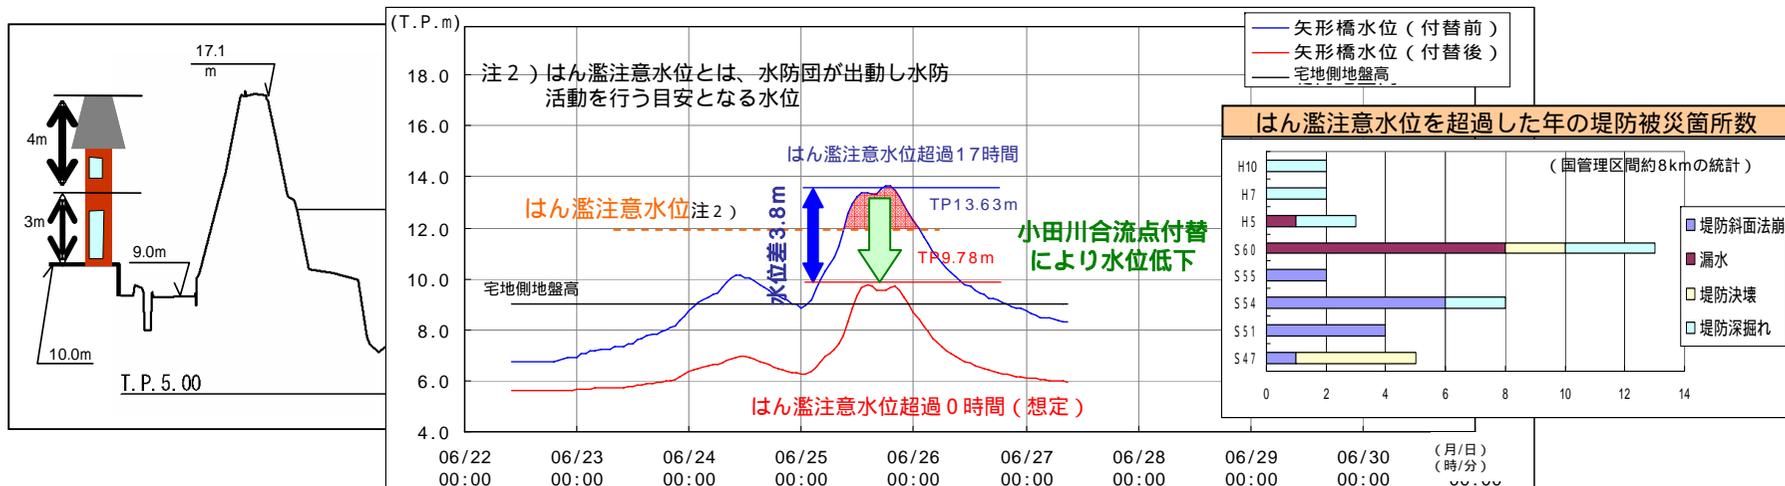
堤防の被災が多数発生した昭和60年6月洪水の場合

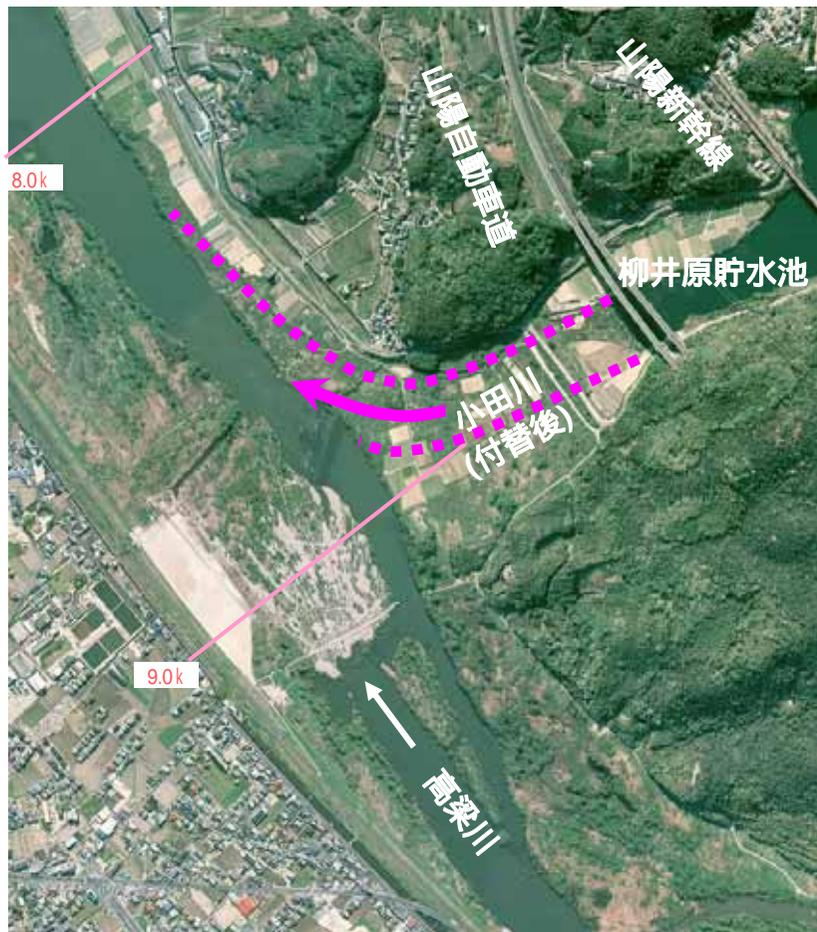
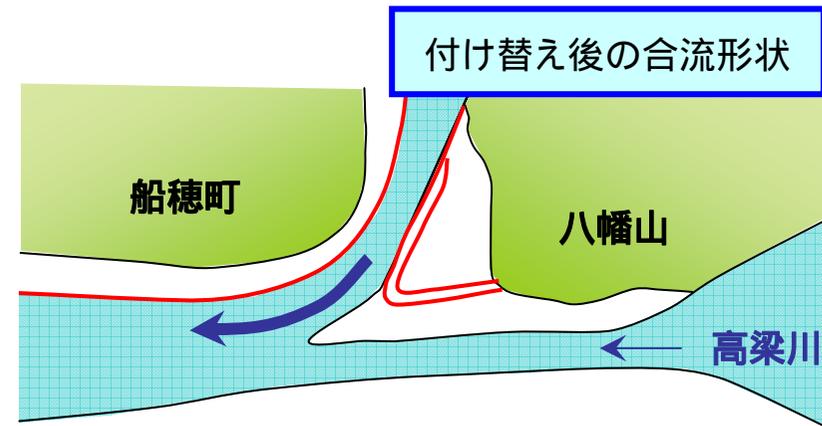
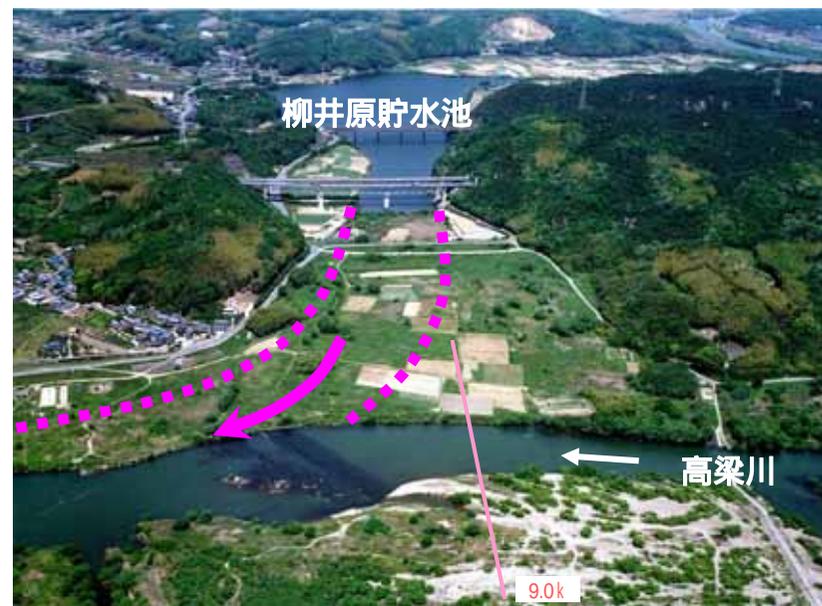
合流点形状のイメージ

◆ 小田川合流点の付け替えにより、スムーズに洪水を合流させる

今後、水理模型実験やシミュレーション等を実施した上で、最も効率的な合流形状を検討していく。

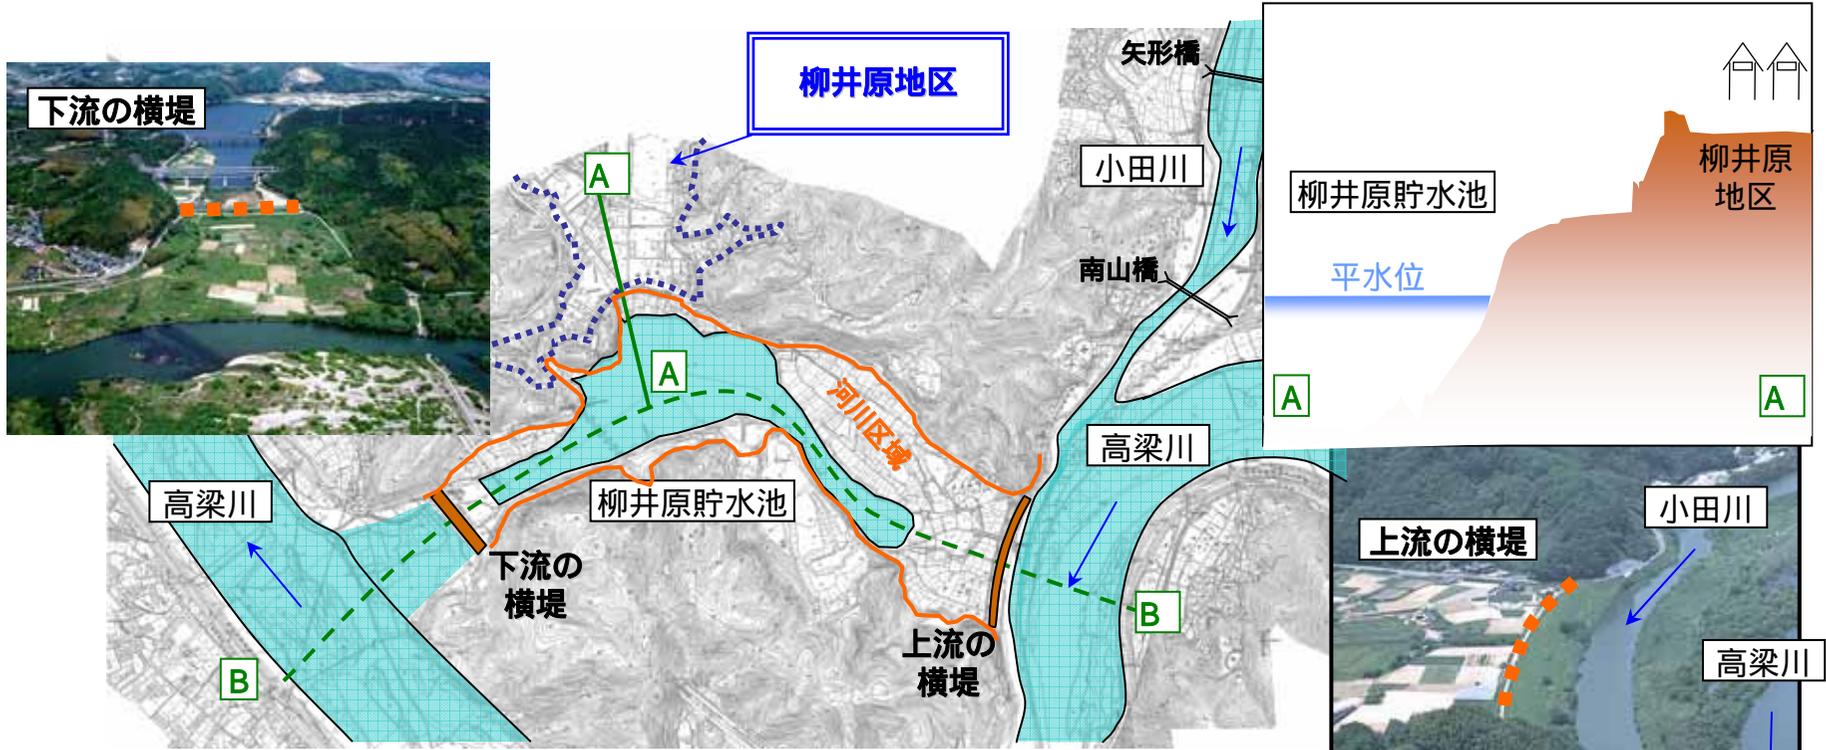
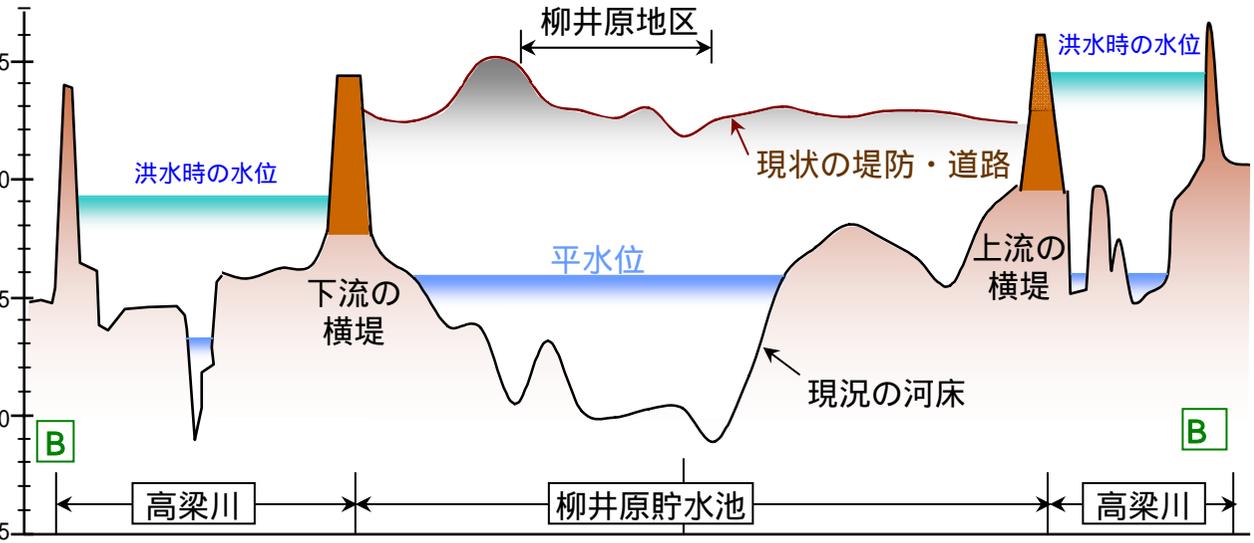
11.1 柳井原貯水池周辺のイメージ《柳井原地区の現状》

《現状》
 柳井原貯水池の水位は、高梁川、小田川の水位変動の影響を受けにくい。
