3. 高梁川の現状と課題

3.1 治水に関する現状と課題

3.1.1 下流平地部の現状

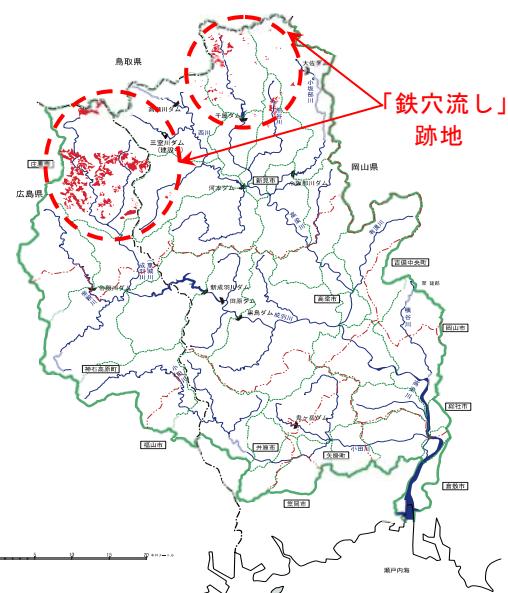
図3.1.1 高梁川流域の鉄穴流し跡地

高梁川及び成羽川の上流では中世以降、たら製鉄が盛んになり、砂鉄の採取のために鉄穴流しが行われました。そのため、大量の土砂が下流に流れ、点在していた小島の周辺に干潟が発達したほか、天井川*を形成するようになりました。また、江戸時代以降の干潟の干拓や埋め立てによってゼロメートル地帯が拡大しました。（図3.1.1～2参照）

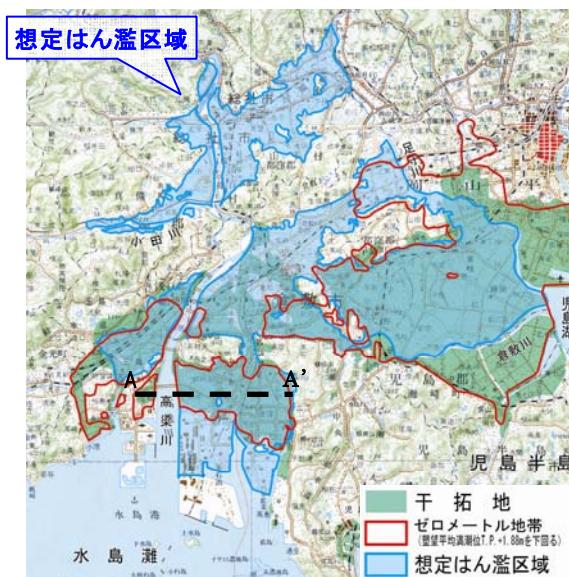
図3.1.2 岡山平野西部の治水地形特性

現在の倉敷市街地をはじめとする下流平野部の多くは、このように干拓によって形成された低平地で、洪水や高潮が堤防を越え居住地側へ流れ込むと、被害が拡大しやすい特性を持っています。また、地盤標高が低いことから、ひとたびはん濫するとはん濫水深が大きくなり、人命が脅かされるとともに、家屋、事業所等の被害も大きくなることが予想されます。（図3.1.2～3参照）

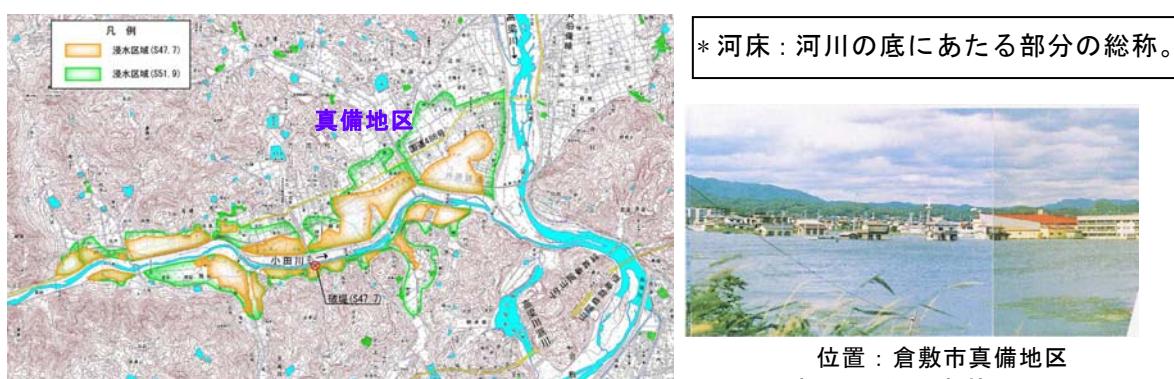
図3.1.4 主要洪水の浸水区域図(倉敷市真備地区)

このため小田川下流部に位置する真備地区では、洪水時に居住地側の雨水を排水できず、過去何度も内水被害を受けてきました。昭和47年7月洪水では堤防の決壊と内水によるはん濫が、昭和51年9月洪水では内水によるはん濫がそれぞれ生じています。

位置：倉敷市真備地区
内水による浸水状況
(昭和51年9月洪水)

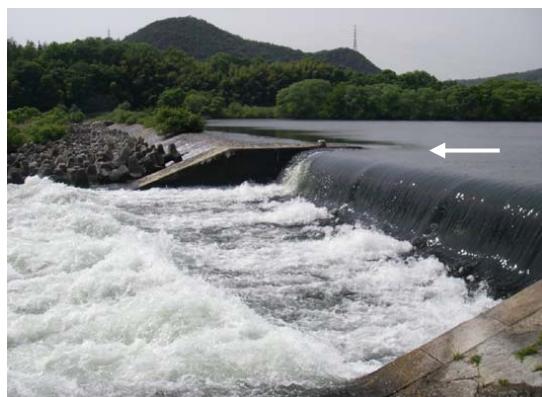
笠井堰(固定堰)

流下能力が不足している原因としては、州の発達や河道内の樹林化による河積不足が考えられます。また、既存の固定堰*には洪水時の流れを阻害しているものもあります。

* 固定堰：ゲートなどの可動部がない堰で、河道内に石積みやコンクリートなどの構造物を設けて水をせき止める堰のこと。

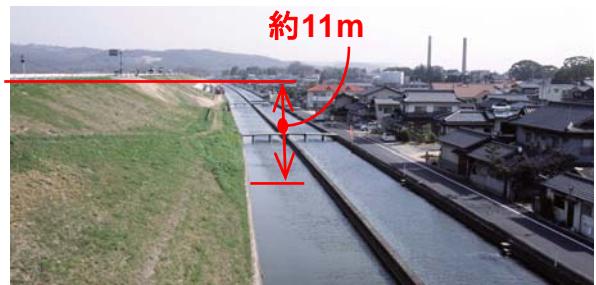
高梁川の高い堤防（倉敷市酒津地区）

高梁川及び小田川では多くの区間に高い堤防が整備されており、特に倉敷市の市街地に隣接する酒津地区で最大11mに達する高さとなっています。

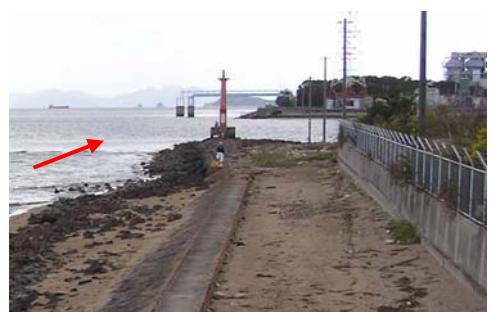
堤防の未整備区間の状況(高梁川河口付近)

一方、将来計画に対して堤防の高さ、幅が不足している暫定堤防の延長は38.1km(約54%)です。さらに、堤防が未整備の無堤区間は高梁川国管理区間の上流端付近北側の宍粟地区等で、延長12.5km(約18%)が残っています。

これらの暫定堤防及び無堤区間では、洪水時に堤防が決壊あるいは堤防から水があふれ、大きな被害を生じる可能性があります。

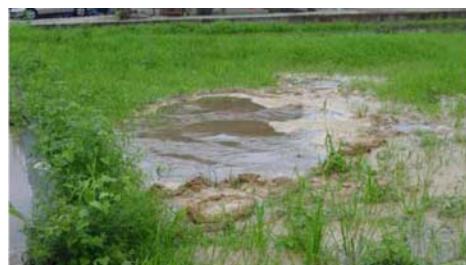
砂の噴出に伴う陥没の発生状況

(H18.7洪水、総社市清音地区)

洪水時に、堤防基盤からの漏水により、堤防から離れた所で水と土砂が吹き出したもの。

堤防内や基盤に水の通り道が形成され漏水が発生すると、堤防材料等が洗い流され通り道が拡大し、堤防の決壊につながる可能性があります。近年では、昭和60年6月洪水、平成10年10月洪水、平成18年7月洪水において、堤防決壊には至りませんでしたが堤防や基盤からの

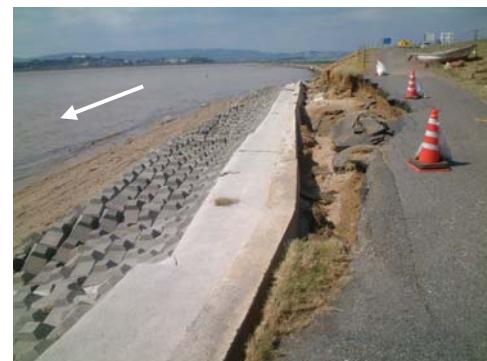
平成16年台風16号の被災状況
(高梁川左岸・倉敷市鶴新田)

高梁川の河口部は、干拓等によって形成された水はけの悪い低平地が広がり、堤防も低かったことから、過去に大きな高潮被害を受けてきました。平成16年台風16号では既往最高潮位を記録し、河口部で浸水被害が生じました。

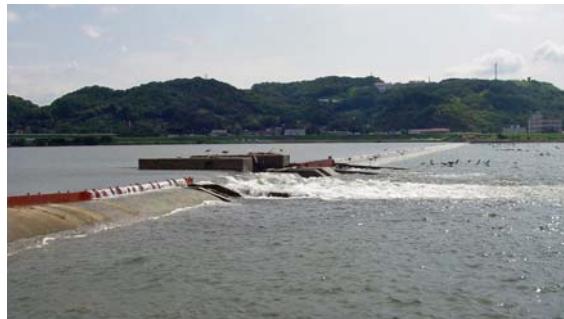
潮止堰の魚道の現状

高梁川及び小田川に設置されている潮止堰、笠井堰、高梁川合同堰(湛井堰)等には魚道が設けられています。また、アユ産卵場は高梁川下流部(感潮区間を除く)に分布しています。

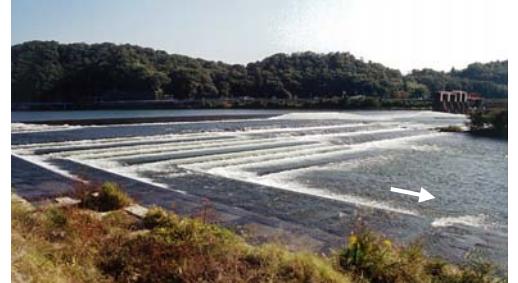
高梁川 高梁川合同堰(湛井堰)の階段式魚道

総社市付近の高梁川は緩く蛇行し、中州の発達等多様な河川形状をなしています。高梁川合同堰(湛井堰)には階段式魚道が設置され、水面が幾何学的模様を成しています。

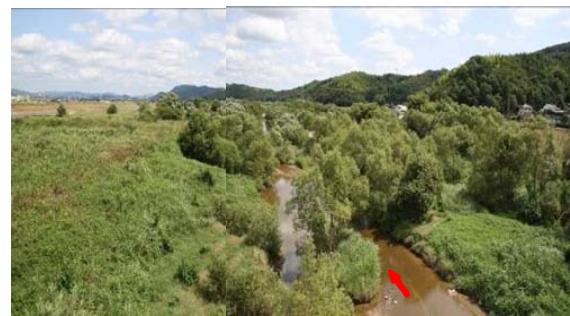
樹林化の現状
(小田川矢形橋付近、平成19年)

高梁川及び小田川においては、河道内の樹木は増加傾向にあり、特に小田川の下流部では近10カ年程度の間に樹林面積が3倍以上に急増しています。

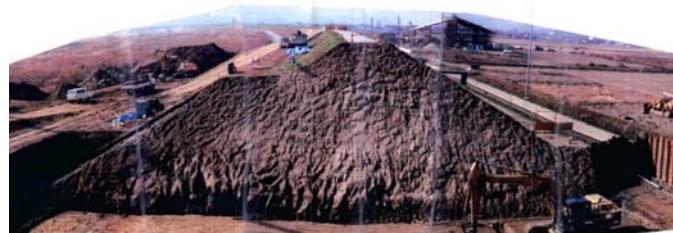
主に第一期改修に築造された小田川の堤防断面

高梁川の堤防は高梁川第一期改修において大正時代に築堤されたものが多く、小田川も昭和初期～20 年代にかけて築堤されました。これらの堤防は材料や締固め方法等不明な要素が多いため、弱点部の崩落、空洞化

による、形状変化の危険性が否めません。さらに高梁川本川の背水影響を受ける小田川の堤防には低い箇所もあり、堤防のわずかな変状が弱点部となり堤防のなり崩れや決壊の原因となることが考えられます。このため、堤防の形状変化、堤防斜面の崩れ等の兆候について、日々の河川巡視による点検や、出水期前後の堤防点検等を行っています。

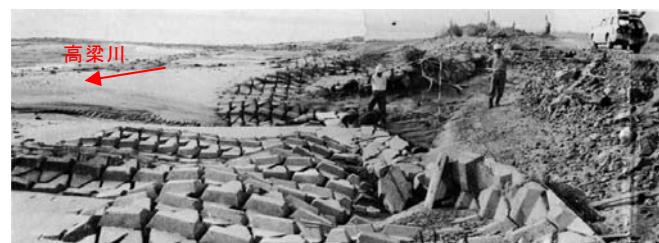
倉敷市鶴新田 低水護岸被災状況

護岸については、堤防の築造年代が古く堤防の材料が十分なものでないことから堤防内部の土砂の吸い出し*を生じやすく、護岸内部が空洞化して堤防斜面さらに護岸が崩壊する災害が起こっています。このため、護岸内部の吸い出し、空洞化の兆候について、河川巡視・点検を行っています。また、水衝部及び堰直下等の護岸前面では、河床が大きく深掘れしている箇所があり、周辺の堤防に影響が生じないように断面形状の変化に注意する必要があります。

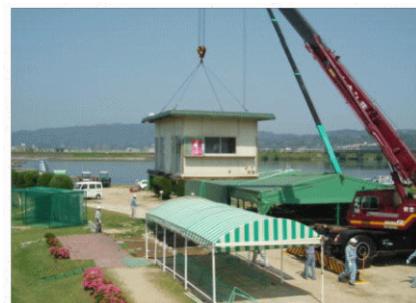
霞橋ゴルフ場上屋の撤去訓練

高梁川及び小田川の国管理区間の河川敷には、占用許可を受けた地方公共団体等によって運動広場や公園等が整備されています。これらの施設の休憩所、仮設トイレ、バックネット等の大型の工作物は、洪水時には流出して堤防・護岸を損傷したり、橋脚等へ掛かって洪水の流れを妨げることが懸念されます。洪水時にはこれら工作物が占用者によって円滑に撤去されるよう、毎年、出水

期*の前に工作物の撤去訓練を指導しています。このように、治水面、利用面、自然環境面に配慮した上で、河川敷の施設占用の利用内容及び洪水時対応について許認可、指導を通じて管理しています。
