3. 高梁川の現状と課題

3.1 治水に関する現状と課題

3.1.1 下流平地部の現状

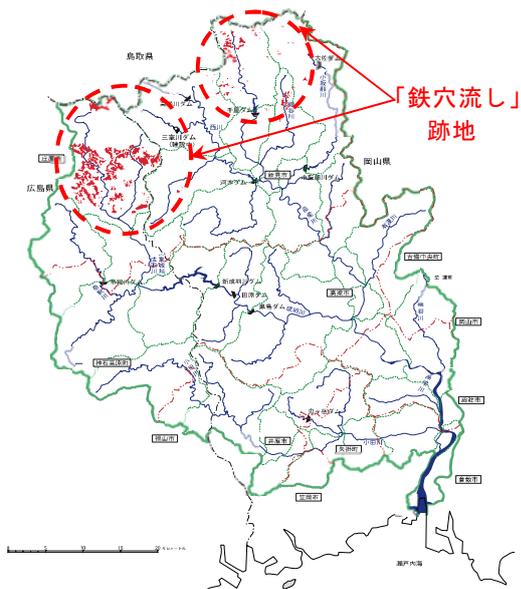
図3.1.1 高梁川流域の鉄穴流し跡地

高梁川及び成羽川の上流では中世以降、たたら製鉄が盛んになり、砂鉄の採取のために鉄穴流しが行われました。そのため、大量の土砂が下流に流れ、点在していた小島の周辺に干潟が発達したほか、天井川*を形成するようになりました。また、江戸時代以降の干潟の干拓や埋め立てによってゼロメートル地帯が拡大しました。(図 3.1.1~2 参照)

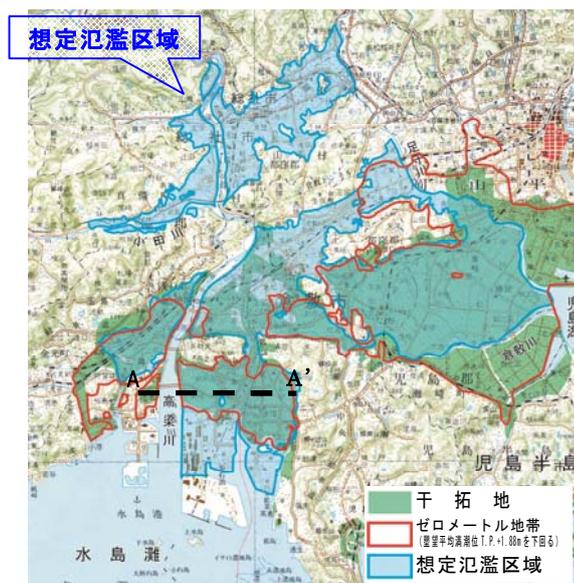
図3.1.2 岡山平野西部の治水地形特性

現在の倉敷市街地をはじめとする下流平野部の多くは、このように干拓によって形成された低平地で、洪水や高潮が堤防を越え居住地側へ流れ込むと、被害が拡大しやすい特性を持っています。また、地盤標高が低いことから、ひとたび氾濫すると氾濫水深が大きくなり、人命が脅かされるとともに、家屋、事業所等の被害も大きくなることが予想されます。(図 3.1.2~3 参照)

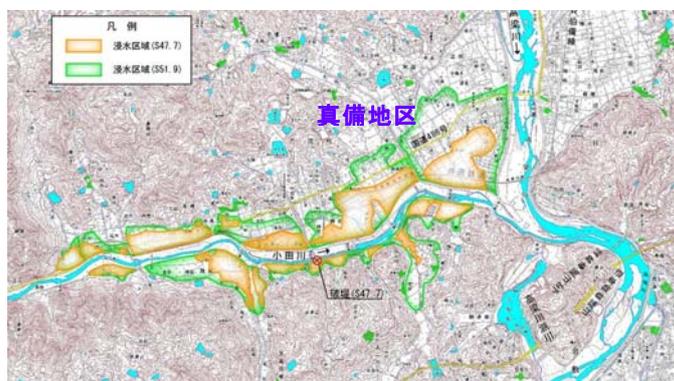
図3.1.4 主要洪水の浸水区域図（倉敷市真備地区）

このため小田川下流部に位置する真備地区では、洪水時に居住地側の雨水を排水できず、過去何度も雨水出水（内水）被害を受けてきました。昭和 47 年 7 月洪水では堤防の決壊と雨水出水（内水）による氾濫が、昭和 51 年 9 月洪水では雨水出水（内水）による氾濫がそれぞれ生じています。

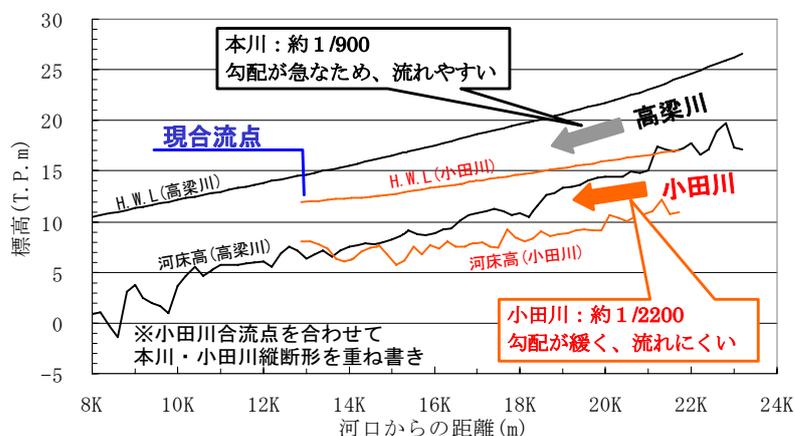
図3.1.5 高梁川と小田川の河道縦断形の対比

現在の小田川は、洪水時に高梁川の合流点水位が高いことから、高梁川の河川水が小田川に回り込み、水の流れが阻害され、小田川の水位が高くなる特性（背水影響）を持っています。また、小田川の河床勾配は、高梁川に比べても緩く、洪水をスムーズに流すことができないため水位が高くなる影響が広範囲に及びます。（図 3.1.5 参照）

H. W. L(計画高水位)：計画高水流量が河川改修後の河道断面を流下するとき到達すると想定されている水位のこと。High Water Levelを略したものです。

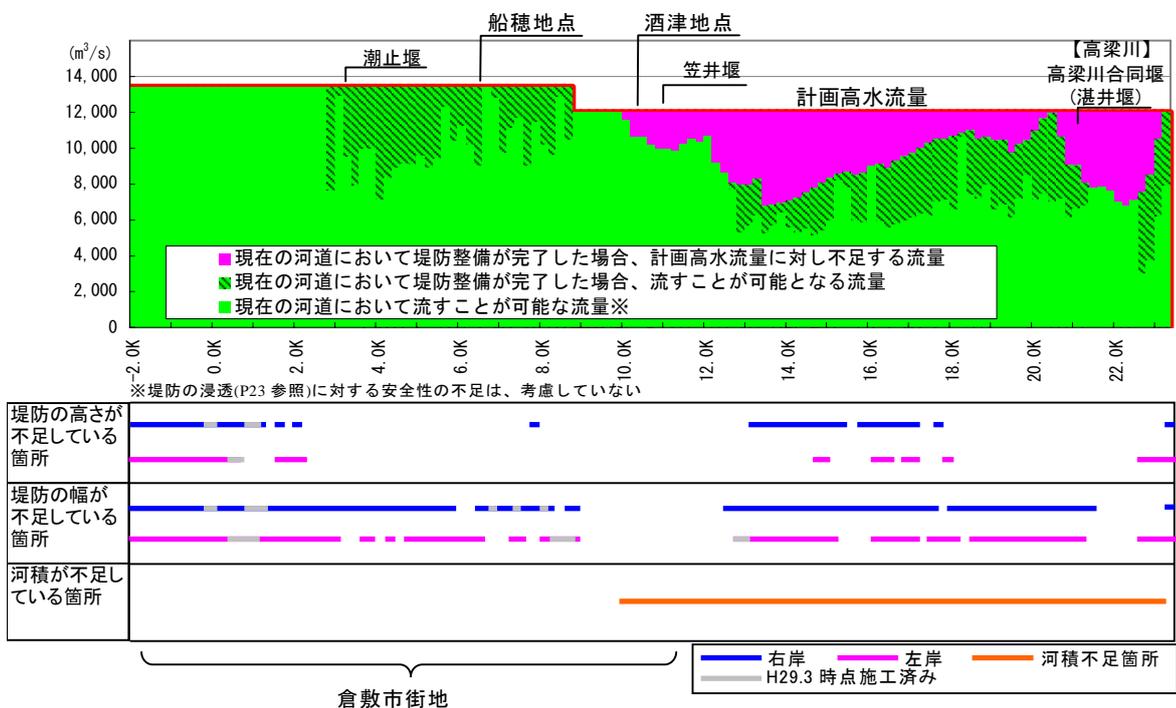
図 3.1.6 高梁川の整備計画策定時(平成 21 年度末時点)の整備状況

高梁川の現況河道は、計画高水流量* (船穂：13,400m³/s) に対しては、堤防整備が完了していないため、人口、資産が集中する倉敷市街地を含む潮止堰上流のほぼ全区間で流下能力が不足しています。また、酒津地点 (距離標の 10.15km) 付近から上流では、堤防整備が完了しても河積**が不足しているため、流下能力が不足します。

戦後最も大きな被害を与えた昭和 47 年 7 月洪水 (船穂：8,000m³/s) に対しては倉敷市街地の区間ではおおむね流下させることができますが、上流では流下能力が不足しています。

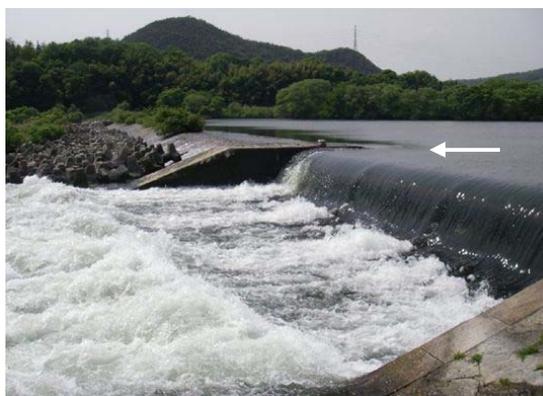
流下能力が不足している原因としては、州の発達や河道内の樹林化による河積不足が考えられます。また、既存の固定堰*には洪水時の流れを阻害しているものもあります。

笠井堰(固定堰)

* 固定堰：ゲートなどの可動部がない堰で、河道内に石積みやコンクリートなどの構造物を設けて水をせき止める堰のこと。

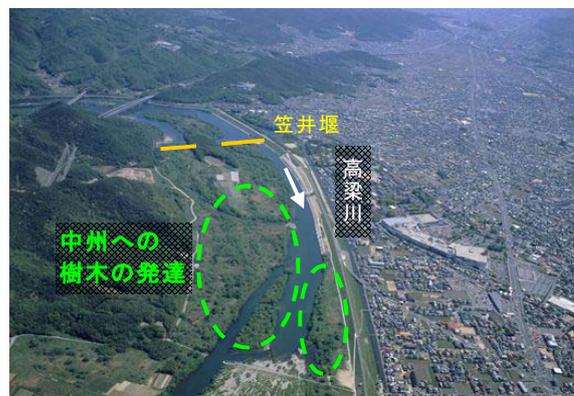
笠井堰付近の樹木の繁茂

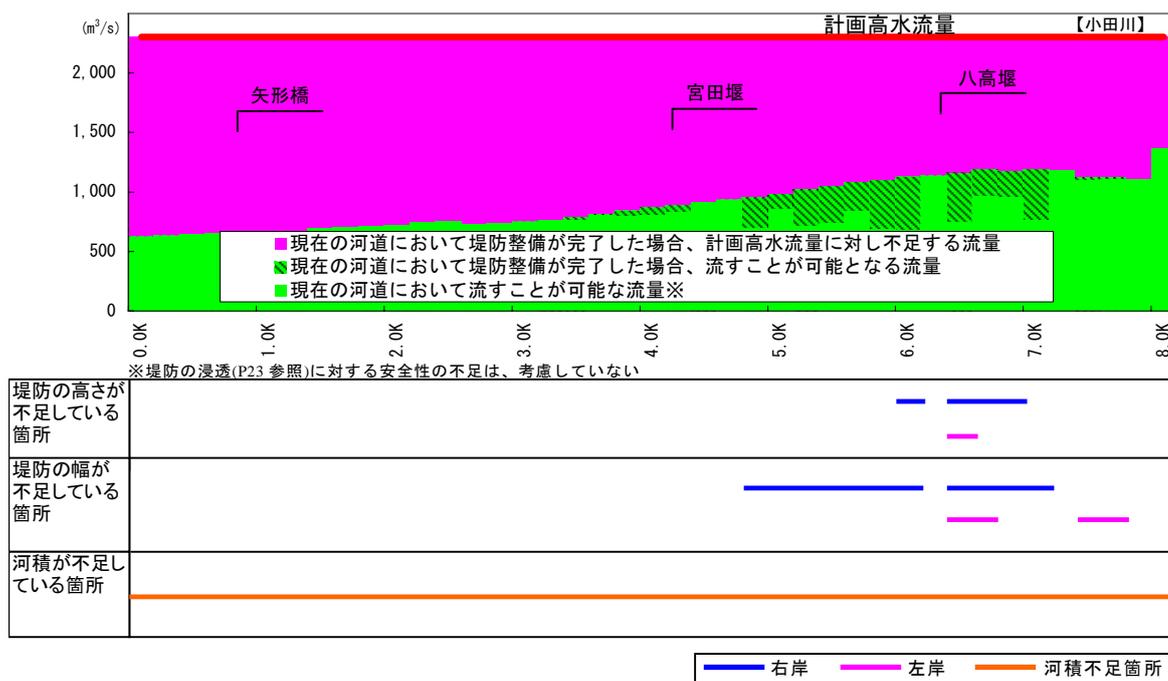
図 3.1.7 小田川の整備計画策定時(平成 21 年度末時点)の整備状況

小田川は、計画高水流量** (矢形橋^{やがた}：2,300m³/s) 及び戦後最も大きな被害を与えた昭和 47 年 7 月洪水 (矢形橋：1,500m³/s) の両方に対して、高梁川からの背水影響による水位上昇に加え、河積不足により流下能力が大幅に不足しています。

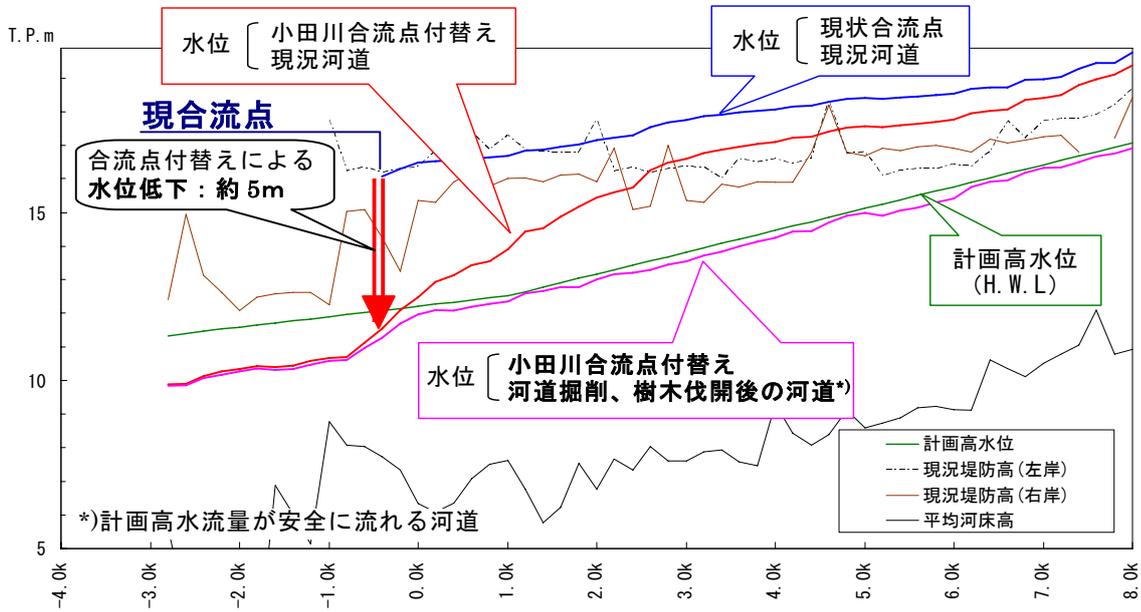
図 3.1.8 小田川の水位縦断図(計画高水流量)

小田川の流下能力不足の原因は、高梁川からの背水影響による水位上昇に加えて、河道掘削の未実施や河道内の樹林化による河積不足があります。

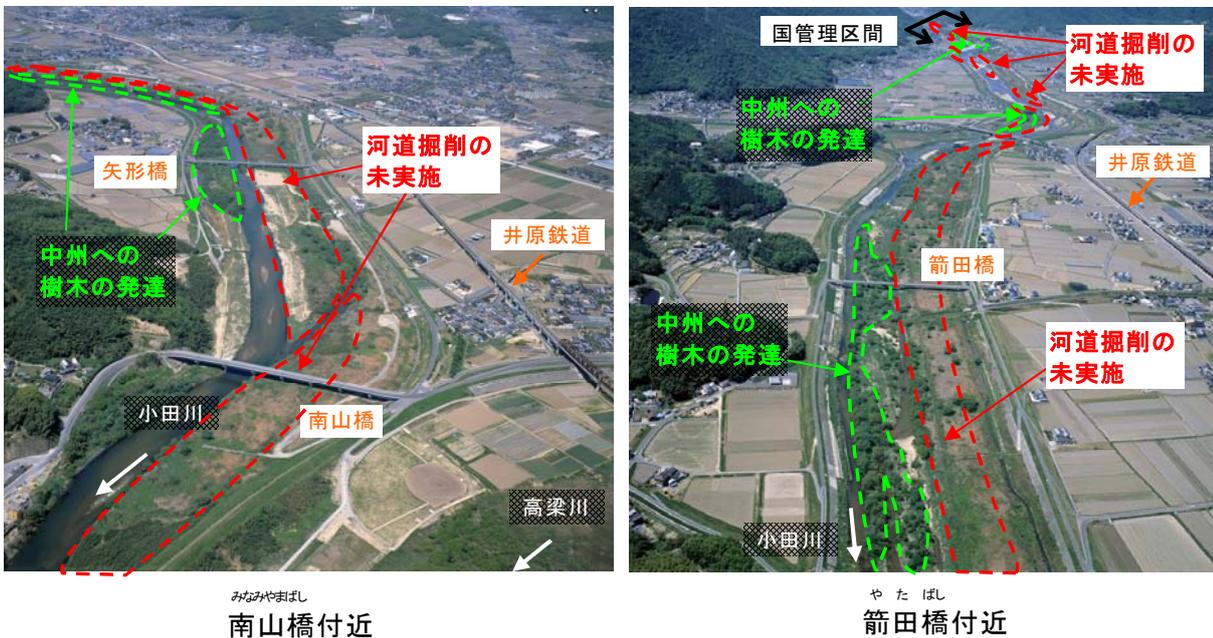
小田川下流部の未掘削箇所及び樹林化の状況

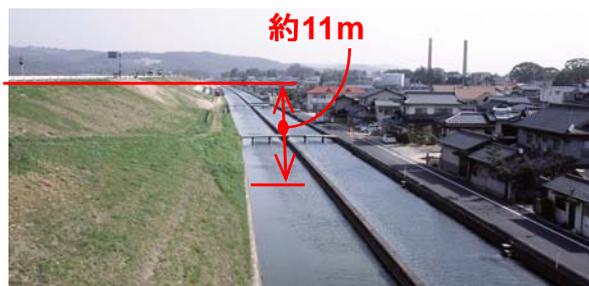
高梁川及び小田川では多くの区間に高い堤防が整備されており、特に倉敷市の市街地に隣接する酒津地区で最大11mに達する高さとなっています。

高梁川の高い堤防（倉敷市酒津地区）

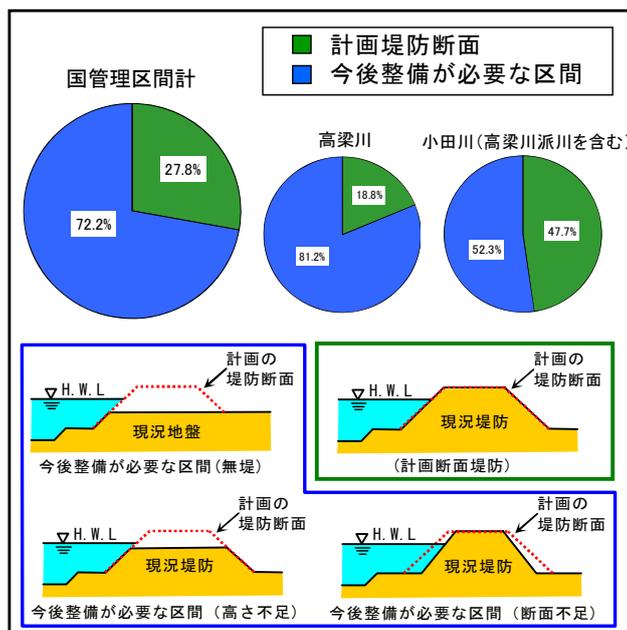
図 3.1.9 高梁川水系の国管理区間の堤防の整備状況（平成 27 年度末時点）

高梁川及び小田川の国管理区間において堤防の整備が必要な延長は 70.6km（不必要区間を除く）です。そのうち将来計画において堤防の機能が発揮できる必要な高さ及び幅が確保されている計画断面堤防の延長は 19.6km（約 28%）となっています。

一方、今後整備が必要な区間の延長は 51.0km（約 72%）が残っています。

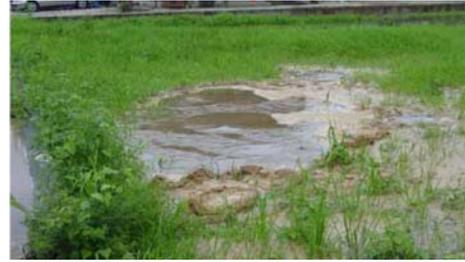
堤防内や基盤に水の通り道が形成され漏水が発生すると、堤防材料等が洗い流され通り道が拡大し、堤防が決壊につながる可能性があります。近年では、昭和 60 年 6 月洪水、平成 10 年 10 月洪水、平成 18 年 7 月洪水において、堤防決壊には至りませんでした。しかし、堤防や基盤からの漏水が発生し、浸水被害が生じました。

砂の噴出に伴う陥没の発生状況
(H18. 7 洪水、総社市清音地区)
洪水時に、堤防基盤からの漏水により、堤防から離れた所で水と土砂が吹き出したもの。

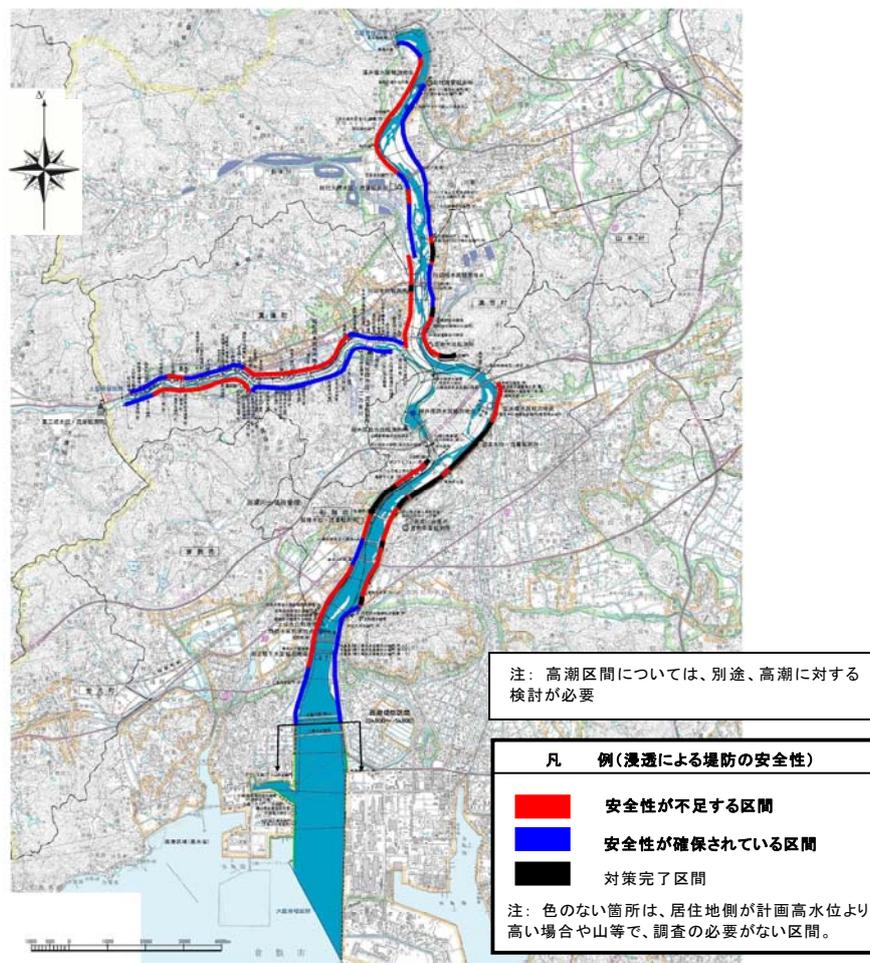
図 3.1.10 堤防詳細点検の結果(平成 27 年度末現在)

このため、高梁川の国管理区間(高潮堤防区間を除く)のすべてにおいて、浸透水に対する堤防の安全性に関する調査を、平成 21 年度末までに完了しました。これまで酒津地区において堤防川側への盛土、居住地側への排水工による対策を実施してきているところです。

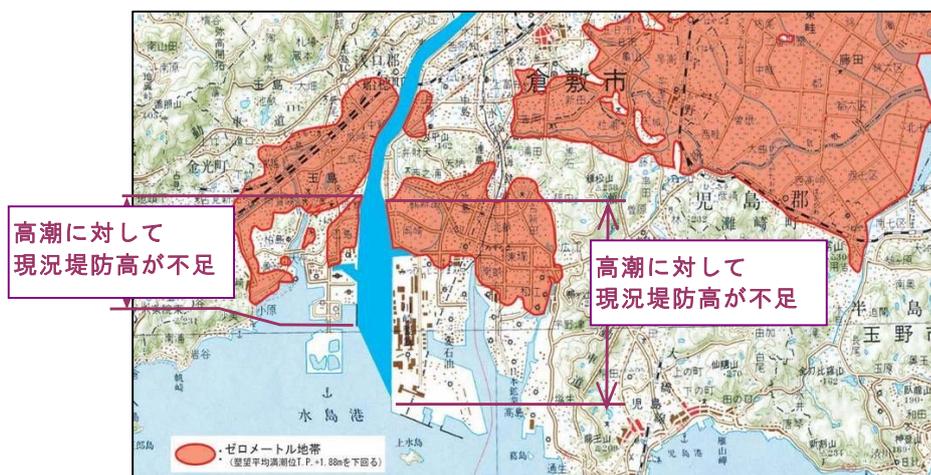
図3.1.11 ゼロメートル地帯及び高潮堤防の必要な区間

高梁川の河口部は、干拓等によって形成された水はけの悪い低平地が広がり、堤防も低かったことから、過去に大きな高潮被害を受けてきました。平成16年台風16号では既往最高潮位を記録し、河口部で浸水被害が生じました。

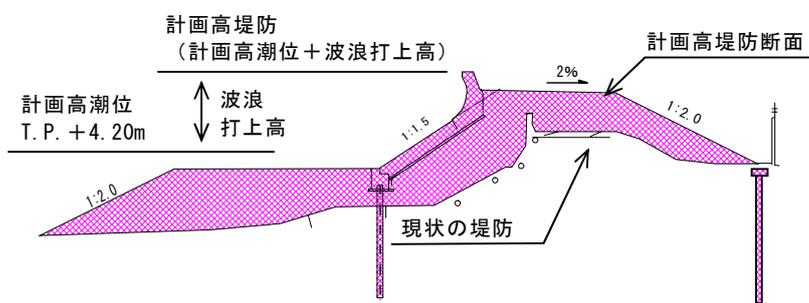
図3.1.12 高潮堤防断面の不足状況(現状堤防と計画堤防との比較)

このため当面の対応策として、一部堤防の嵩上げを行い、現状の堤防の高さはおおむね計画高潮位に達しています。しかし、高潮時の越波を防御するための高さや計画堤防に対する断面が大きく不足しており、浸水被害が生じる可能性があります。

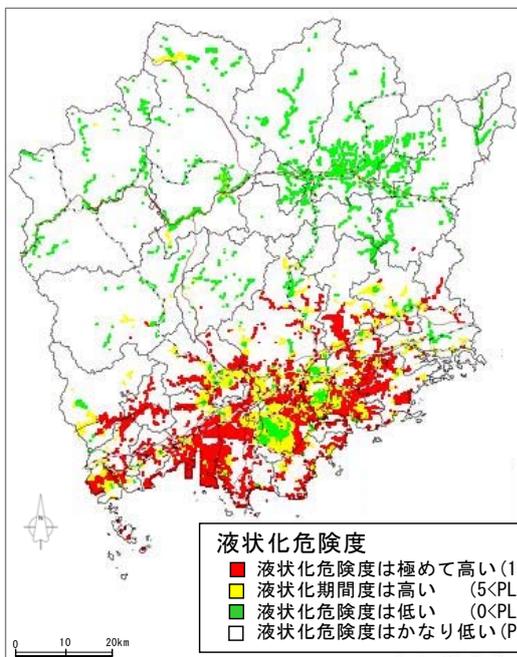
岡山県が作成した南海トラフ巨大地震による液状化の危険度を示したマップでは、高梁川下流域一帯が液状化の可能性大と判定されており、地震時における地盤や堤防の液状化等により、沈下や崩壊など堤防の機能が損なわれるおそれがあります。

岡山県液状化危険予測図

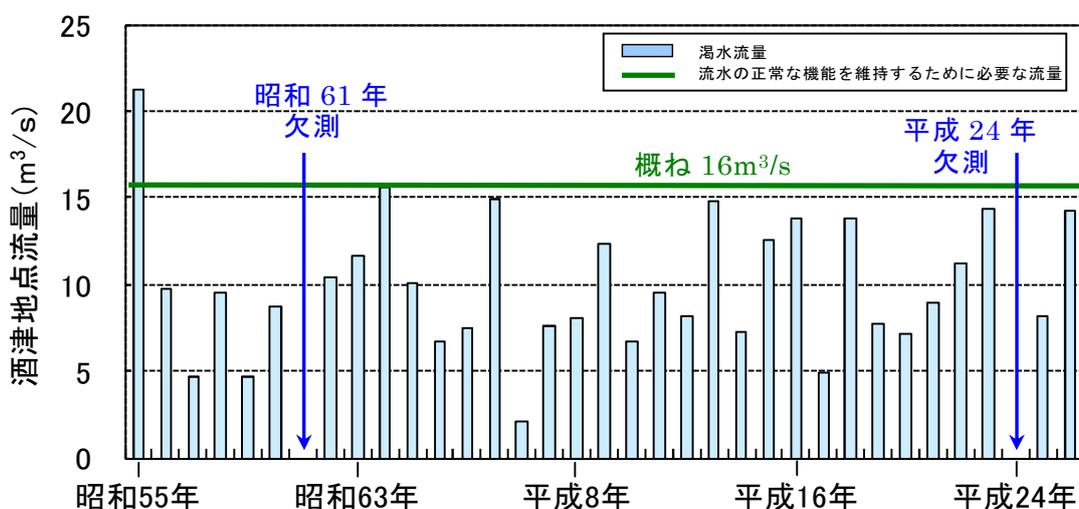
図 3.2.1 高梁川酒津地点における流況の経年変化

酒津地点の流況をみると、昭和55年から平成26年までの35年間（昭和61年等の欠測年は除く）の渇水流量は、流水の正常な機能を維持するために必要な流量（酒津：概ね16m³/s）を昭和55年及び平成元年で概ね満足しているのを除き、大部分の年で不足しています。

「渇水流量」とは、1年分の1日平均流量を多い順に並べて、355番目の流量のことを言います。

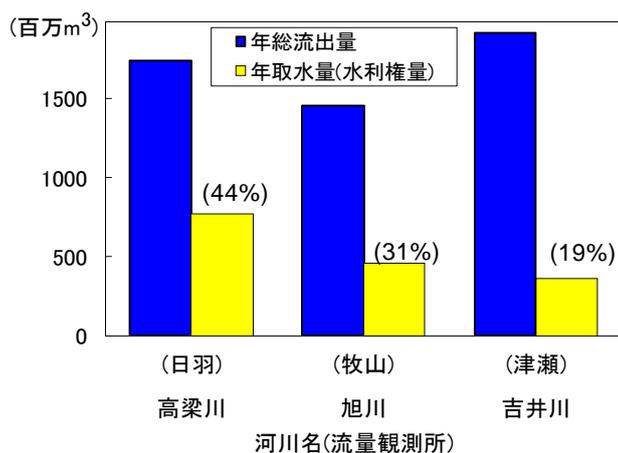
図 3.2.2 岡山三川の水利用率

河川流量に対する水利用率については、高梁川は44%と岡山三川の中で最も高く、多くの取水が行われていることが特徴です。

() : 年流出量に占める年取水量の割合
 年総流出量 : 代表観測所を流下した1年分の実績流量(H17~H26の平均)
 年取水量 : 代表観測所下流の取水量(水利権量による)

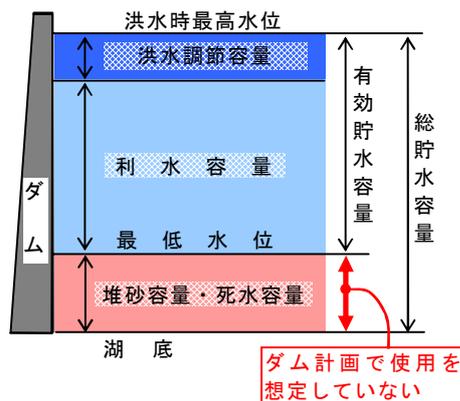
図 3.2.3 死水容量の説明図

景が見られたほか、魚類の生息が難しい河道状況となりました。用水量の不足を少しでも補うため、上流域のダムにおいては、使用を想定していない湖底部に残った死水容量を放流する事態となりました。

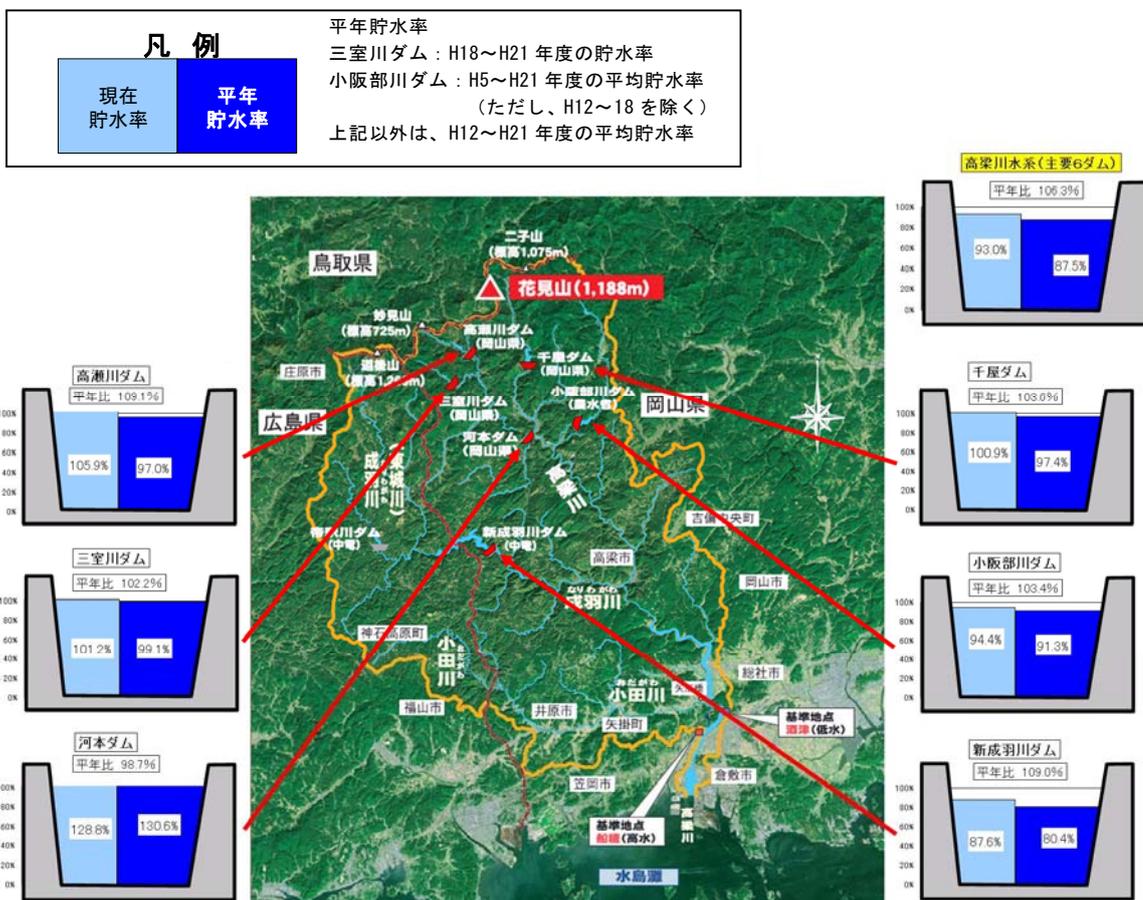
図 3. 2. 4 事務所 HP によるダム貯水率情報の提供

高梁川水系では利水者間の水利用の調整を図る場として「高梁川水系水利用協議会」が組織されています。平常時は、河川情報や水利用情報等の情報共有及び意見交換を行い、渇水時あるいは少雨やダム貯水量の低下により渇水が予想される場合には、渇水調整会議を招集し、水利用の調整を行っています。また、岡山河川事務所に渇水対策支部を設け、ダム貯水量、取水状況等の情報収集、分析、対策の検討及び情報の提供等を行っています。

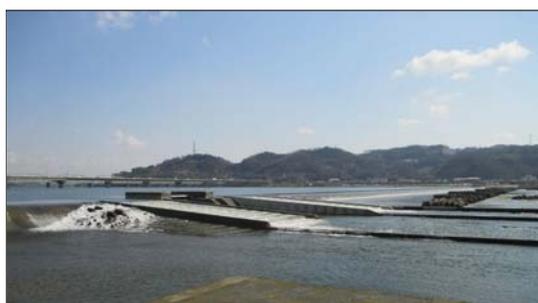
高梁川及び小田川に設置されている潮止堰、笠井堰、高梁川合同堰(湛井堰)等には魚道が設けられています。また、アユ産卵場は高梁川下流部(感潮区間を除く)に分布しています。

潮止堰の魚道の現状

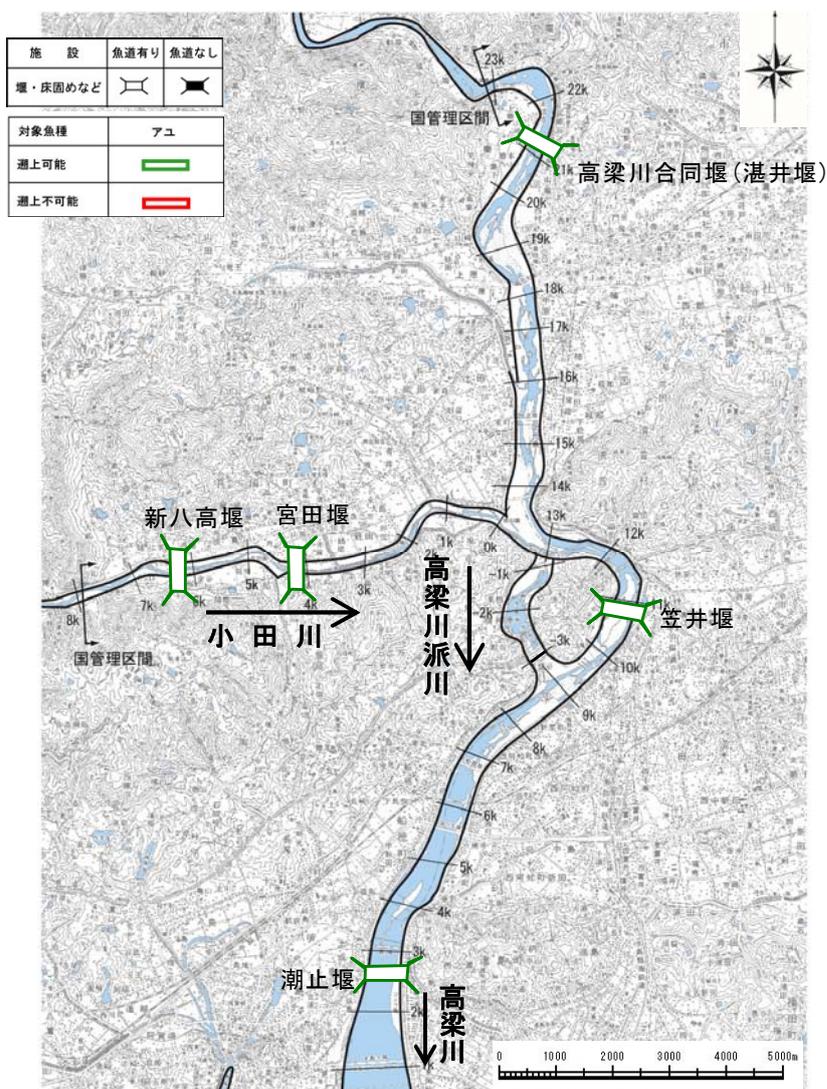
図 3.4.2 堰の遡上環境の調査結果

アユ等の回遊魚を始めとする魚類等の遡上・産卵環境を確保するため、魚類調査や魚道の遡上環境調査により現状を把握する必要があります。

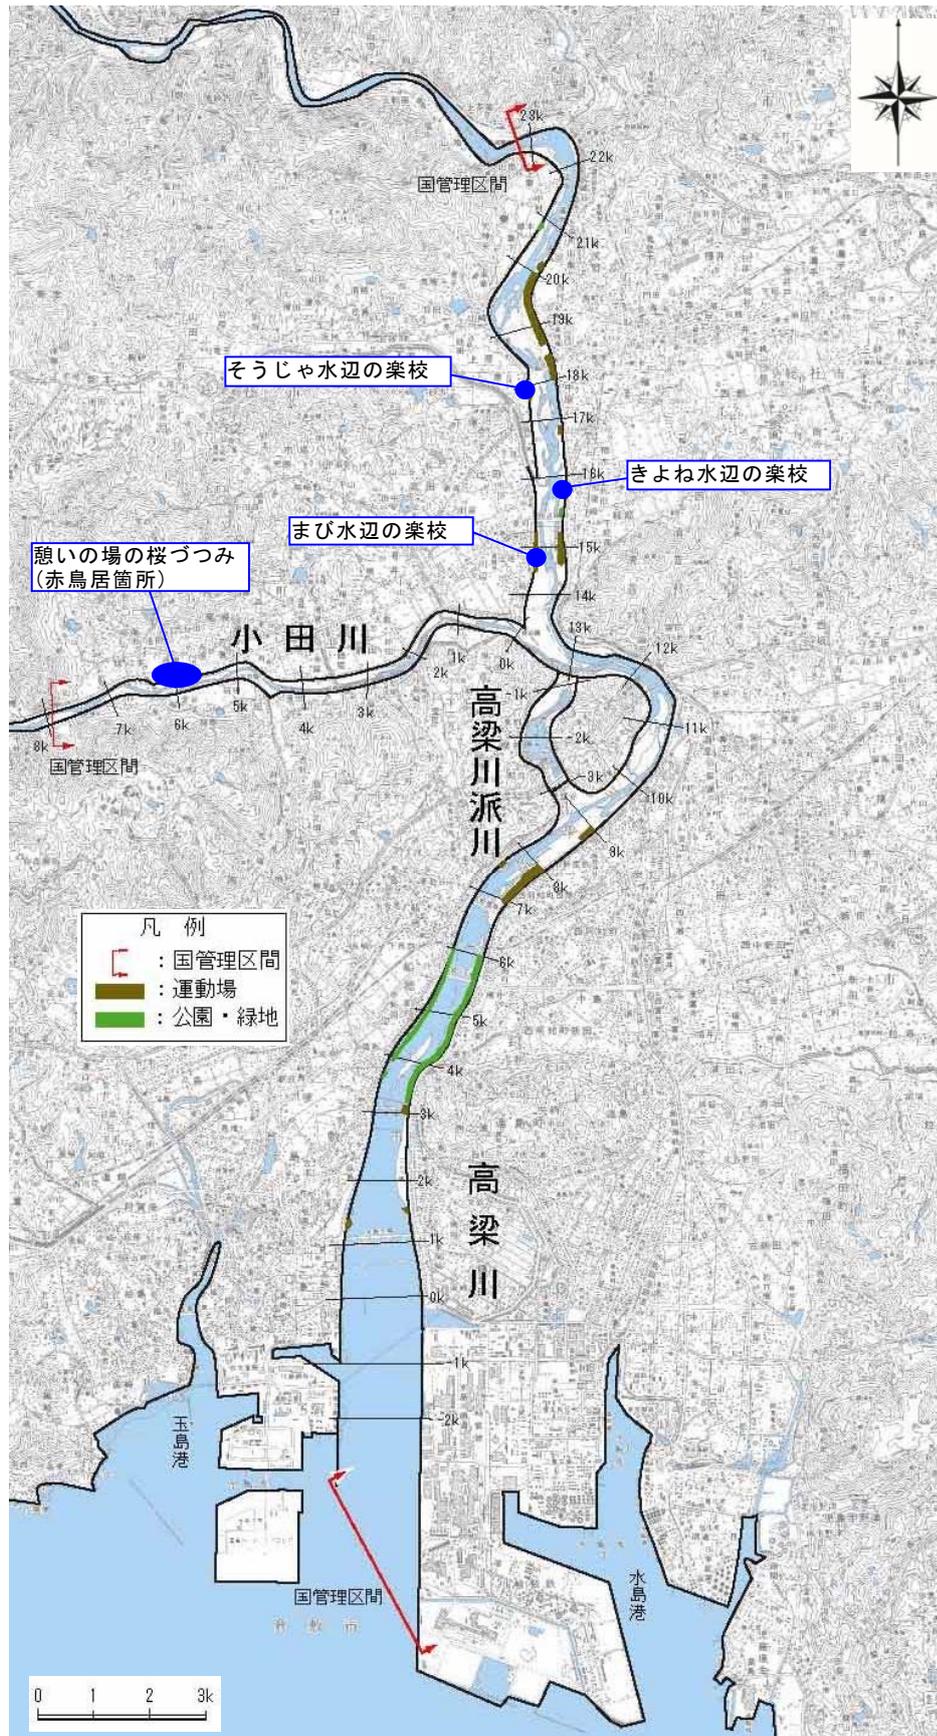
図3.4.3 高梁川・小田川の河川空間利用のための施設現況

河川敷にはテニスコート、サッカー場、多目的広場、オートキャンプ場等の様々な施設があり、日常の利用の他、スポーツ大会等のイベントに利用されています。また、ウィンドサーフィン等の水上スポーツも盛んです。

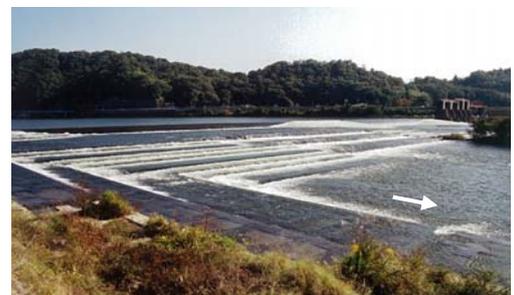
総社市付近の高梁川は緩く蛇行し、中州の発達等多様な河川形状をなしています。高梁川合同堰(湛井堰)には階段式魚道が設置され、水面が幾何学的模様を成しています。

高梁川 高梁川合同堰(湛井堰)の階段式魚道

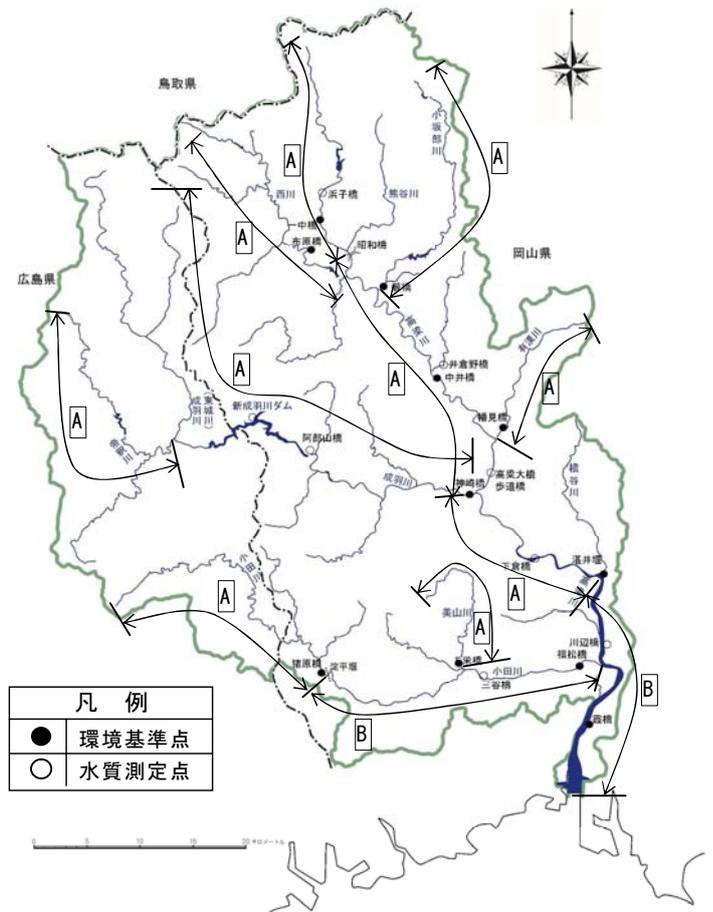
図 3.4.4 高梁川水系水質調査地点及び類型指定図

水質保全の目標となる水質汚濁に係る環境基準^{注1)}の水域類型指定^{注2)}は、高梁川の河口から高梁川合同堰(湛井堰)までと、小田川の下流端から淀平堰までがB類型^{注3)}に指定されています。また、高梁川の高梁川合同堰(湛井堰)から上流及び小田川の淀平堰から上流はそれぞれA類型^{注3)}に指定されています。

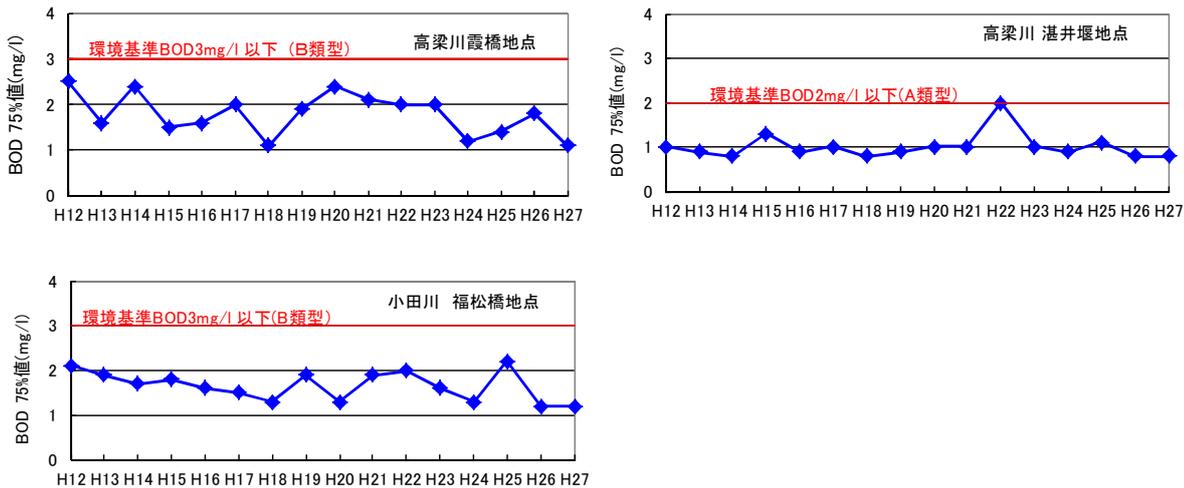
図 3. 4. 5 高梁川・小田川における水質の経年変化 (BOD75%値)

高梁川の水質は、水質汚濁の代表指標であるBODについて見ると、近年では環境基準を満足し、概ね良好な水質を維持しています。

注) BOD : 生物化学的酸素要求量。水の汚れ具合を数値で表したもので、汚濁が進むほど数値が高くなります。また、BOD75%値とは、年間を通して4分の3の日数はその値を超えない BOD 値を表すもので、BOD の環境基準に対する適合性の判断を行う際に用いられます。

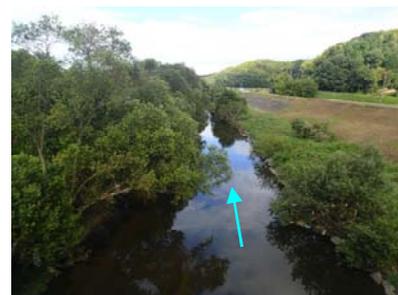
樹林化の現状
(小田川 3.4k 付近、平成 28 年)

高梁川の河道内樹木は平成 22 年度まで増加傾向となっていました。樹木伐採により平成 26 年度は減少しています。小田川の下流部では近 10 年程度の間、樹林面積が約 2 倍に急増しています。

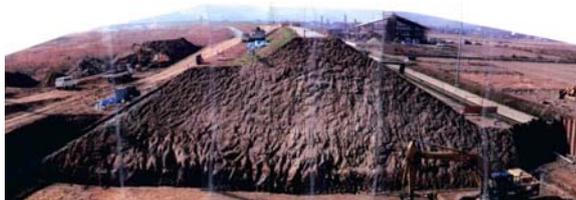
高梁川の堤防は高梁川第一期改修において大正時代に築堤されたものが多く、小田川も昭和初期～20年代にかけて築堤されました。これらの堤防は材料や締固め方法等不明な要素が多いため、弱点部の崩落、空洞化による、形状変化の危険性が否めません。さらに高梁川本川の背水影響を受ける小田川の堤防には低い箇所もあり、堤防のわずかな変状が弱点部となり堤防の崩れや決壊の原因となることが考えられます。このため、堤防の形状変化、堤防斜面の崩れ等の兆候について、日々の河川巡視による点検や、出水期前後の堤防点検等を行っています。

主に第一期改修に築造された小田川の堤防断面（1 km 付近左岸）

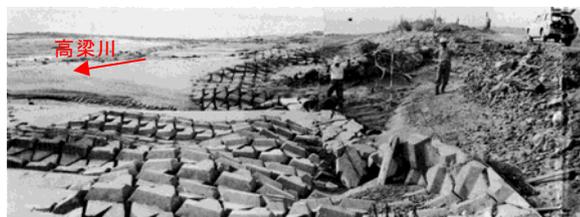
護岸については、堤防の築造年代が古く堤防の材料が十分なものでないことから堤防内部の土砂の吸い出し*を生じやすく、護岸内部が空洞化して堤防斜面さらに護岸が崩壊する災害が起っています。このため、護岸内部の吸い出し、空洞化の兆候について、河川巡視・点検を行っています。また、水衝部及び堰直下等の護岸前面では、河床が大きく深掘れしている箇所があり、周辺の堤防に影響が生じないように断面形状の変化に注意する必要があります。

倉敷市鶴新田 低水護岸被災

出典：昭和 47 年 7 月豪雨災害誌（中国地方建設局）
高梁川の被災状況（昭和 47 年 7 月洪水）

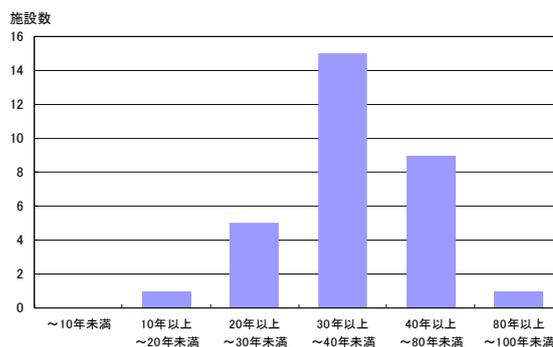
図 3.5.2 河川管理施設設置後の経過年数毎の施設数(平成 27 年度末現在)

河川管理施設は、設置後 30 年を超えるものが 8 割を占めるなど全体的に劣化・老朽化が進行しており、機能の低下が懸念されます。このため、定期的な河川巡視・点検を実施し、必要に応じて維持修繕を行っています。

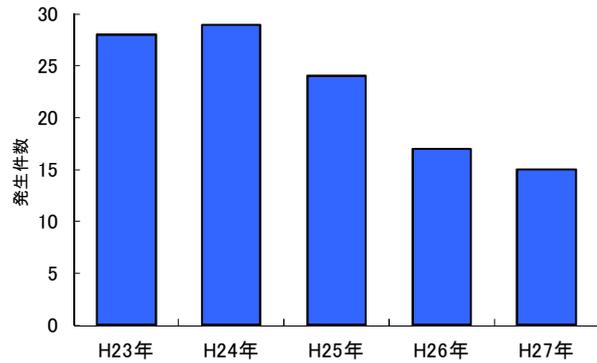
図 3.5.3 水質事故の発生状況
(高梁川水系)

油類や化学物質の流出等による河川の水質事故については、自動車の河川への転落によるものが多く発生しており、日常の河川巡視による確認のほか、オイルフェンス、マット等の事故対応資材を備蓄しています。また、「岡山三川水質汚濁防止連絡協議会」を設置し、関係機関との情報連絡体制の整備や役割分担を明確にし、被害拡大の防止対応を図るとともに、水質監視体制に関する連絡、調整を行っています。

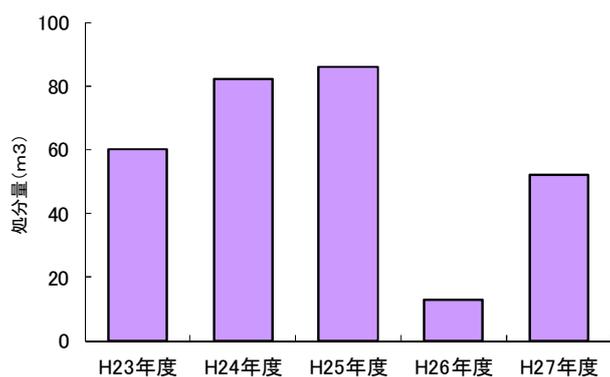
図 3.5.4 高梁川及び小田川のゴミ処分量
(国管理区間)

高梁川及び小田川は、河川敷や寄州の水際部に樹木が繁茂している箇所があり人目につきにくいことから、ゴミ等が不法投棄されています。ゴミ処分量は年によってバラツキはありますが、これらは洪水の安全な流下を妨げ、河川環境を悪化させる恐れがあります。
