# 太田川における高潮事業及び 治水上の現状と課題

太田川河川事務所  
令和6年9月24日

国土交通省  
中国地方整備局

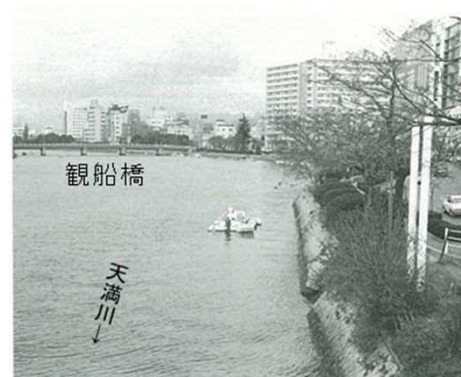
整備前(昭和62年撮影)

### 高潮堤防整備イメージ(天満川)

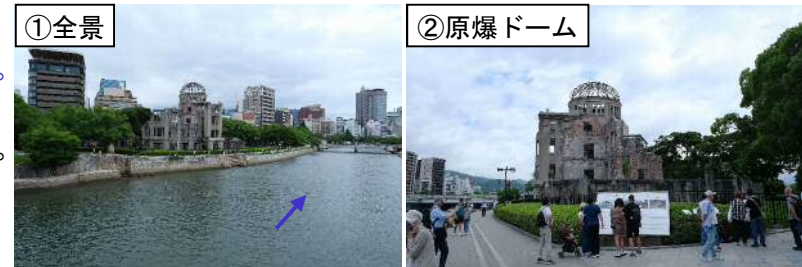
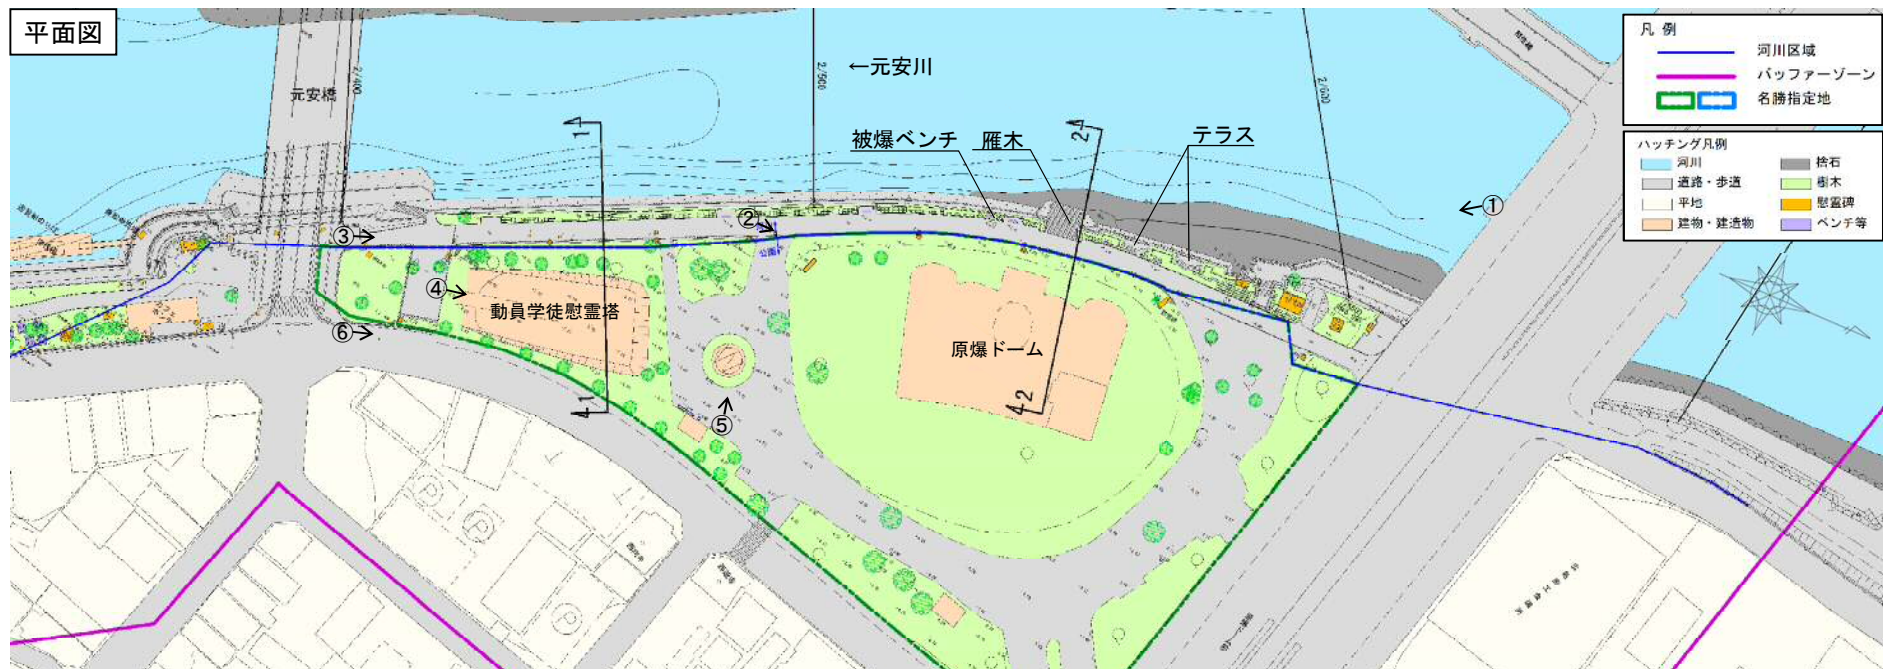
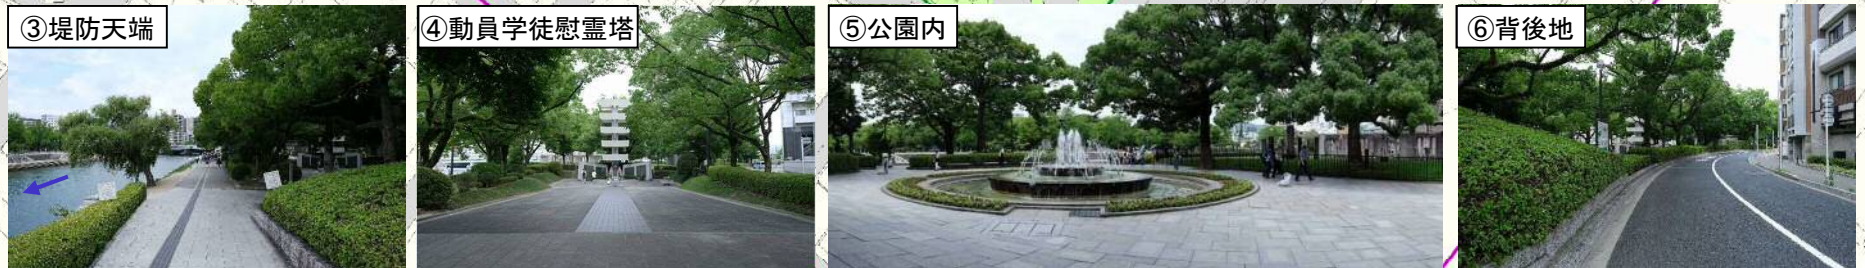
## 2. 現状と課題について(A区間)

- 護岸高 : 護岸法肩部でTP+4.4mに対して約0.8~1.1m高さが不足  
背後地 : 堤防と平和記念公園(原爆ドーム)が一体となっており、公園敷地が広い。  
公園地盤高は比較的高く、原爆ドーム箇所ではTP+4.4mを満足する。  
樹 木 : 堤防天端部に樹木はほとんどなく、歩道端部や公園部に樹木が多数ある。  
利用面 : 原爆ドームや慰霊碑に訪れる人が多い。ベンチが設置されている。  
景 観 : 歩行者、対岸及び相生橋、元安橋からの視点場の景観保全が重要  
慰霊碑等 : 堤防天端に慰霊碑等の占用は無い。

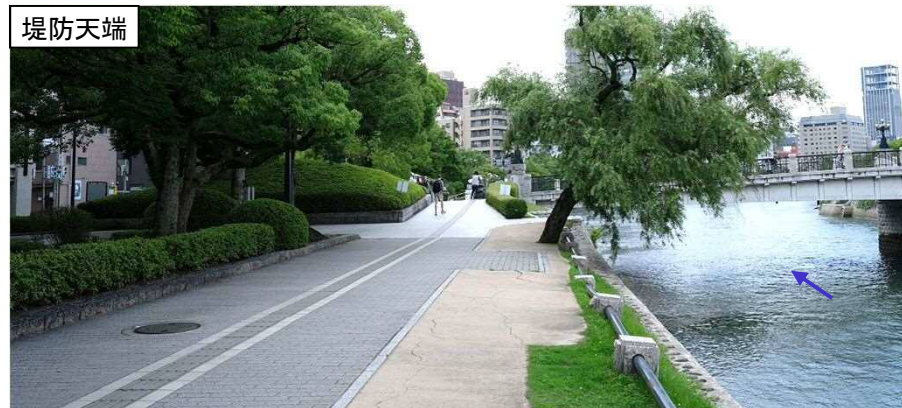
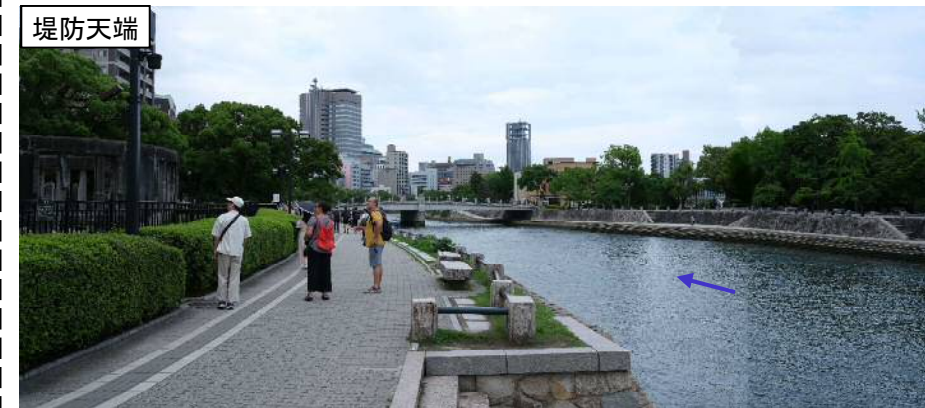
### 高潮堤防整備を行う場合の課題

- ・ 嵩上げ高が約1m程度と高く、テラスや被爆ベンチ、慰霊碑の処理や公園との取付など地形改変の影響、相生橋や元安橋、対岸などの視点場からの景観の変化が大きいと予測される。
- ・ 特に雁木箇所は、階段の継ぎ足しが必要となるため、歩道スペースが狭くなる。

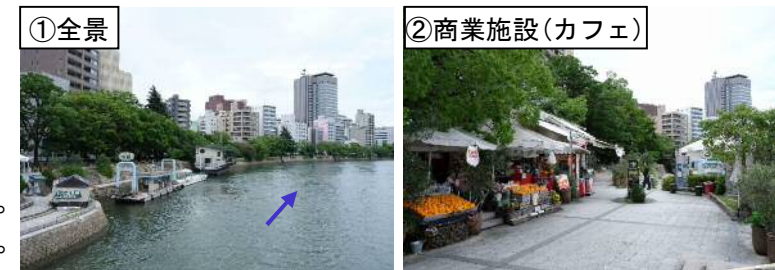
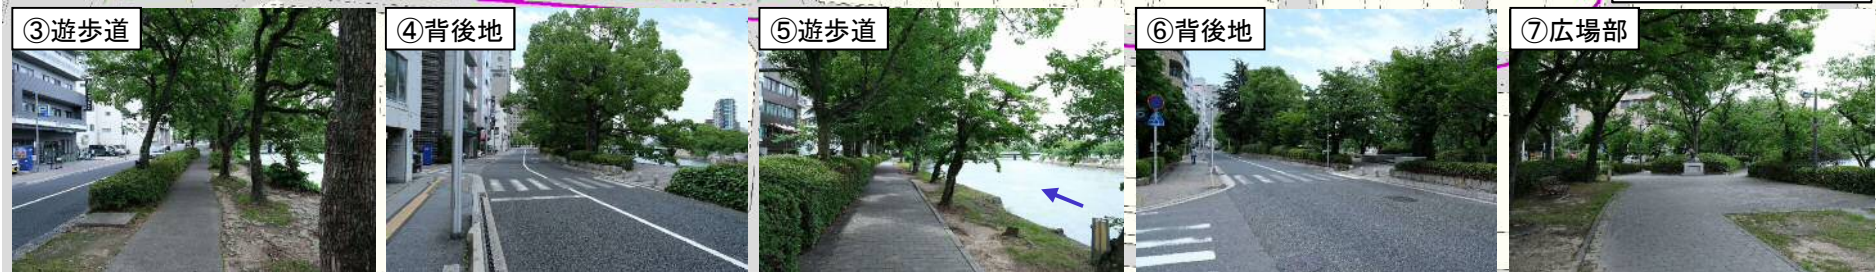
## 2. 現状と課題について(B区間)

- 護岸高 : 護岸法肩部でTP+4.4mに対して約0.3~0.4m高さが不足
- 背後地 : 平和記念公園には含まれず、河岸緑地扱いである。  
 堤防と道路が近接しており、堤防敷幅が狭い。  
 河岸緑地(歩道)の地盤高は高い。(TP+4.4mに対して僅かに低い程度)
- 樹 木 : 堤防天端上に樹木が多数ある。
- 利用面 : 上流の元安橋付近はカフェ、船着場、牡蠣船(かなわ)等の商業施設がある。  
 下流は河岸沿いにベンチが設置され散歩や休憩の場として利用されている。
- 景 観 : 堤防天端の歩行者の視点、対岸からの景観の保全が重要
- 慰霊碑等 : 堤防天端に慰霊碑の占有がある。

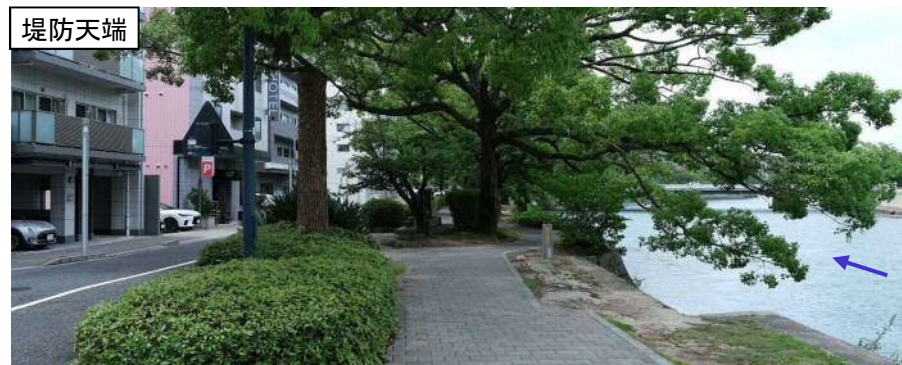
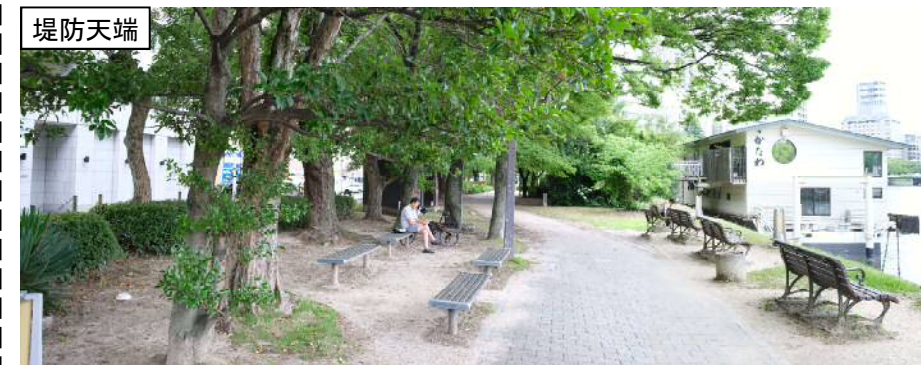
### 高潮堤防整備を行う場合の課題

- ・ 嵩上げ高が30～40cm程度であり、樹木の存置対策が必要。川表側に樹木が多く対策を講じても存置できない樹木が多数発生し、樹木伐採が多い場合は、景観変化が大きいと予測される。
- ・ 嵩上げ高が30～40cm程度であり、川表側の慰霊碑や商業施設、電灯、散水栓等の対応が発生する。

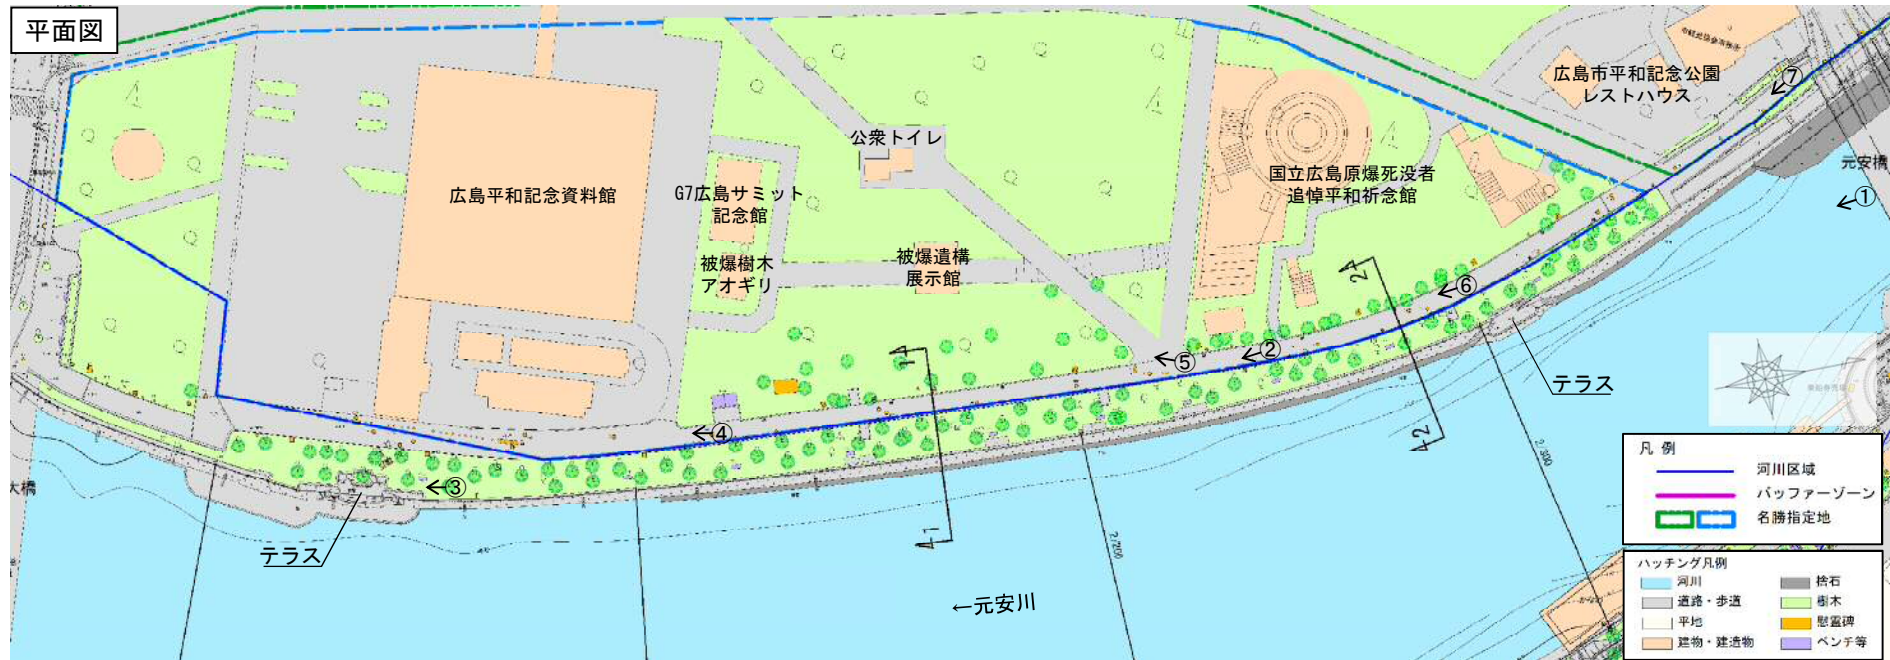
- 護岸高 : 護岸法肩部でTP+4.4mに対して約0.4~0.6m高さが不足
- 背後地 : 堤防と平和記念公園が一体となっており公園敷地が広い。(歩道も整備)  
歩道部の地盤高は、TP+4.4mに対して0.6~0.8m程度高さが不足
- 樹 木 : 堤防天端上に多くの桜が植樹されている。
- 利用面 : 花見で賑わうほか、ベンチでの休憩など公園として利用されている。
- 景 観 : 歩道を利用する歩行者の視点、元安橋や対岸からの景観の保全が重要
- 慰霊碑等 : 堤防天端に慰霊碑等の占用は無い。

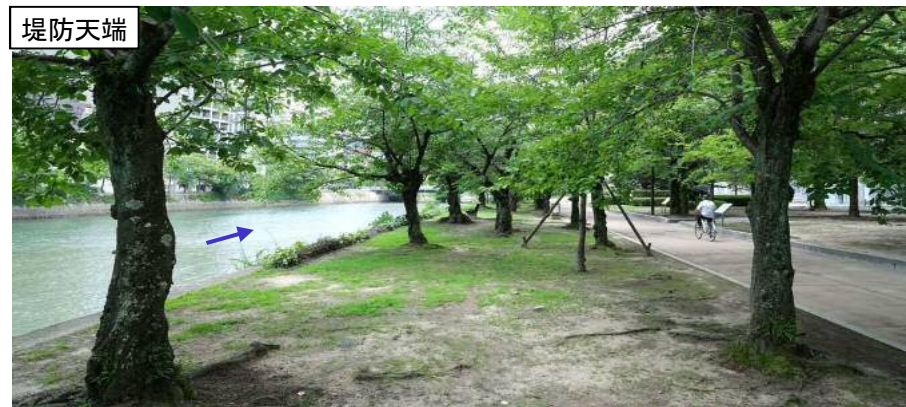
- ・ 嵩上げ高が40～60cm程度であり、樹木の存置対策が必要。堤防天端に樹木(桜)が多く対策を講じても存置できない樹木が多数発生し、樹木伐採が多い場合は、景観や花見などの利用面への影響が大きいと予測される。
- ・ 園路はTP+4.4mより最大80cm程度低く、堤防部で改修した場合、歩行者視点の景観や利用面が変わると予測される。

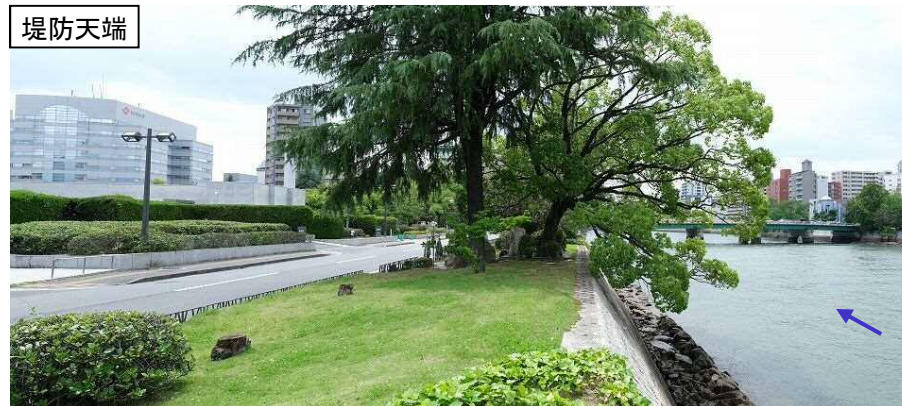
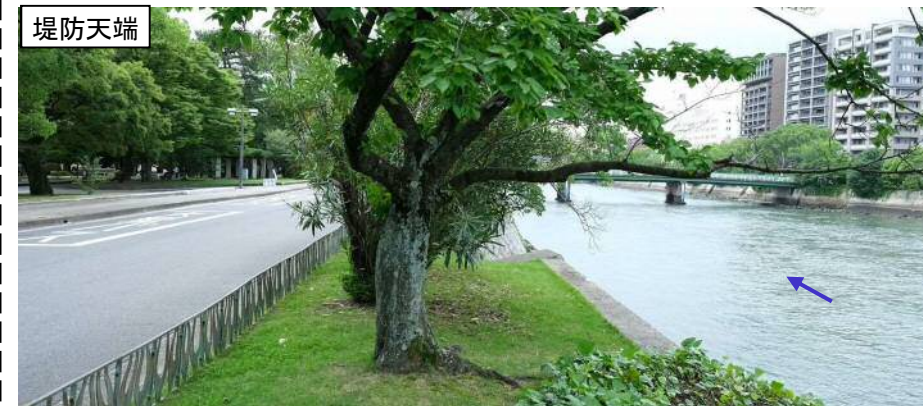
- ・ 嵩上げ高が30～40cm程度であり、**樹木の存置対策が必要**である。
- ・ 堤防天端上の**慰霊碑は移設困難**（掘削時に遺骨が出る可能性有）と想定される。

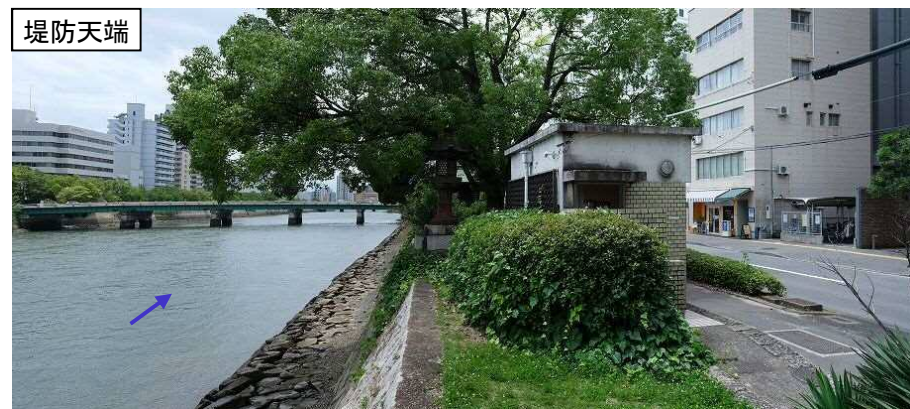
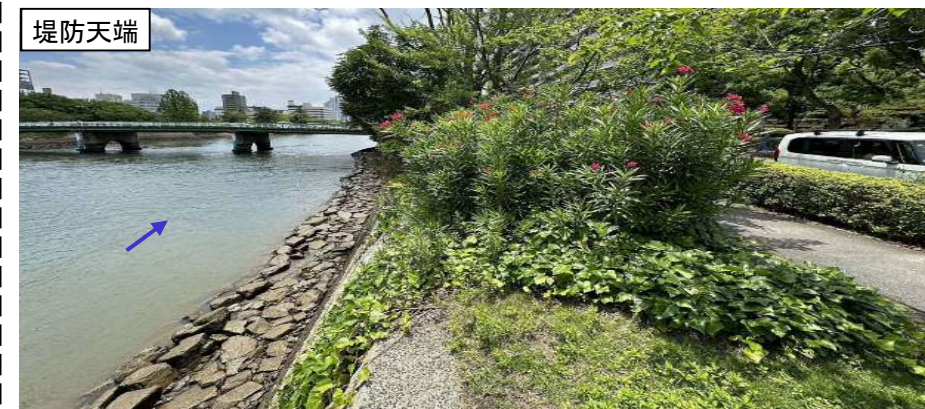
- ・ 嵩上げ高が10～30cm程度であり、**樹木の存置対策が必要**である。樹木本数が多いため、存置樹木の選別が必要である。
- ・ **堤防天端上の占用施設（神社や被爆トイレ）の対応が必要**である。

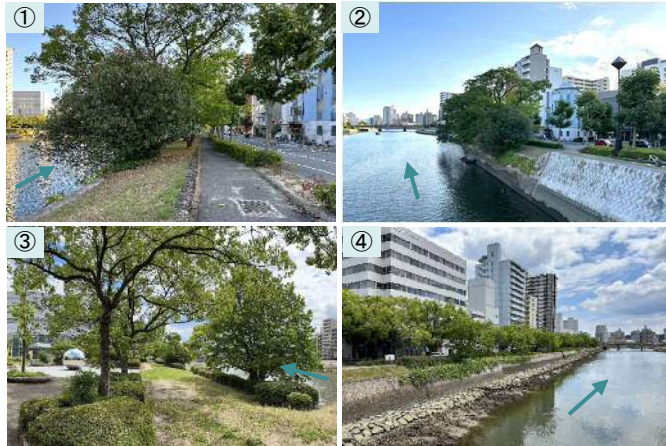
旧太田川(左岸:中島神崎橋～西平和大橋,右岸:西平和大橋下流)

- ・左岸上流側及び右岸は堤防と道路が近接しており、堤防敷幅が狭い。
- ・堤防天端には樹木が多数ある。左岸下流側の広島市文化交流会館付近は、堤防天端と背後地が一体となって利用されている。

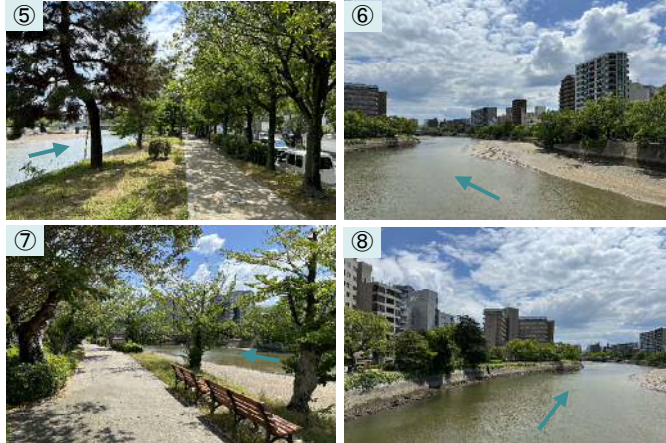
元安川(新明治橋～平和大橋)

- ・堤防と道路が近接しており、一部を除いて堤防敷幅が狭い。
- ・堤防天端には樹木があり、ベンチ等が設置され休息の場として利用されている。左岸の新明治橋～万代橋区間は桜が多くあり、花見等の利用もある。

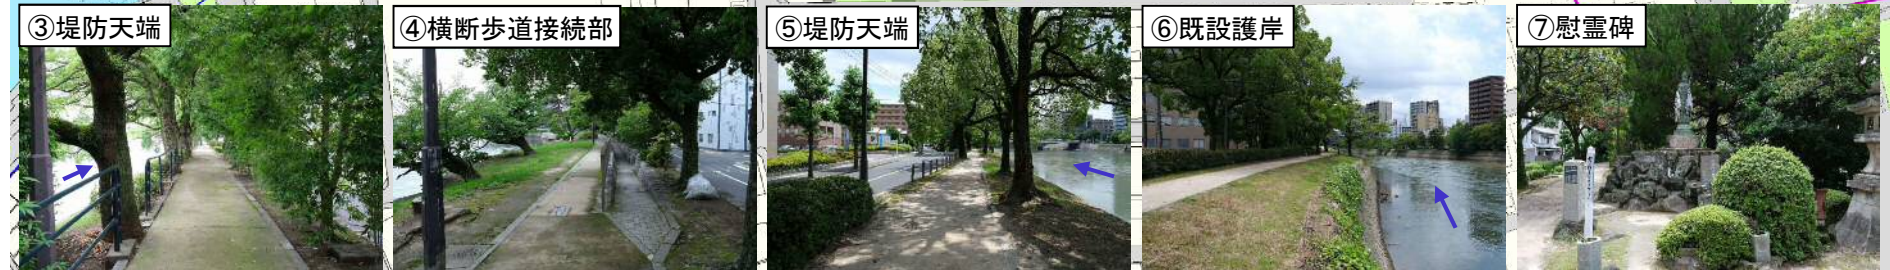
- 護岸高 : 護岸法肩部でTP+4.4mに対して左岸は約0.4～1.5m、右岸は0.6～2.0m高さが不足
- 背後地 : 堤防背後は道路が近接しており、一部を除いて堤防敷幅が狭い。
- 樹 木 : 堤防天端上に樹木が多数配置されている。
- 利用面 : 新明治橋付近(左岸)や平和大橋付近(右岸)は、遊具が設置されるなど公園利用がある。新明治橋～万代橋区間(左岸)は桜が植樹されており、花見利用がある。
- 景 観 : 歩行者視点と対岸からの景観の保全が重要。雁木が多数あり配慮が必要
- 慰霊碑等 : 平和大橋周辺や堤防天端上に慰霊碑の占有がある。

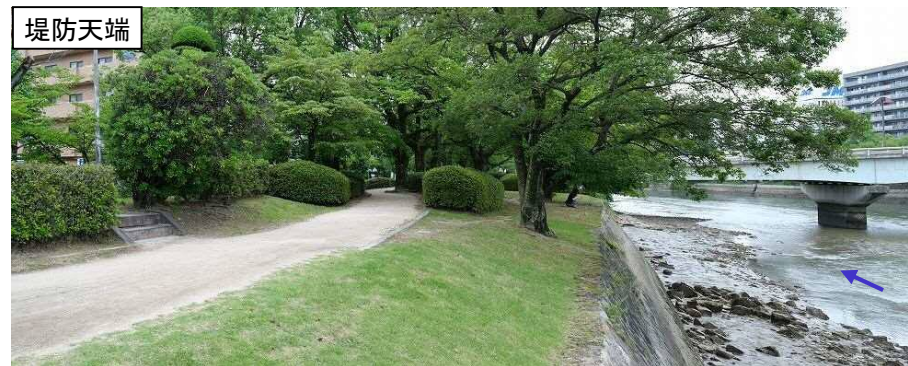
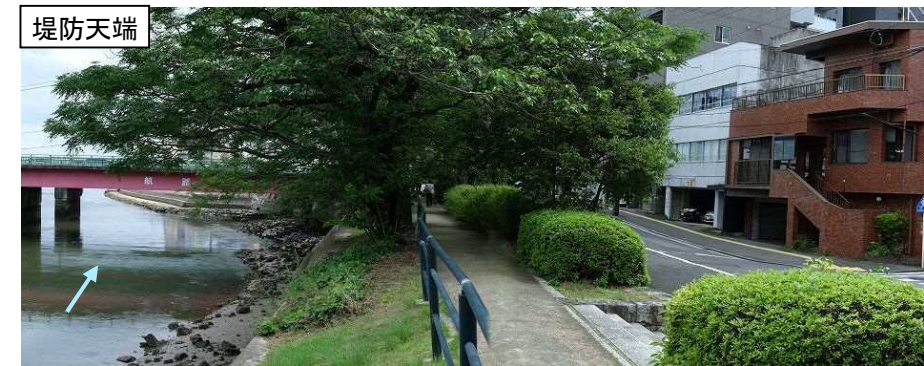
### 高潮堤防整備を行う場合の課題

- ・ 嵩上げ高は左岸0.4～1.5m、右岸0.6～2.0m程度であり樹木存置対策が必要。存置できない樹木も多数発生すると予測される。
- ・ 左岸は新明治橋から1k900付近、右岸は新明治橋～1k750付近までは耐震対策が必要である。

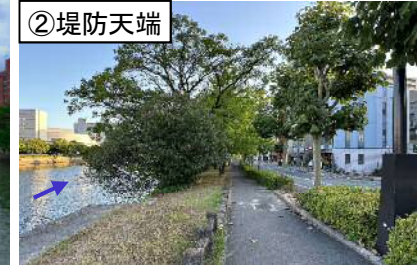
②堤防天端

樹 木 : 堤防天端上に樹木がある。

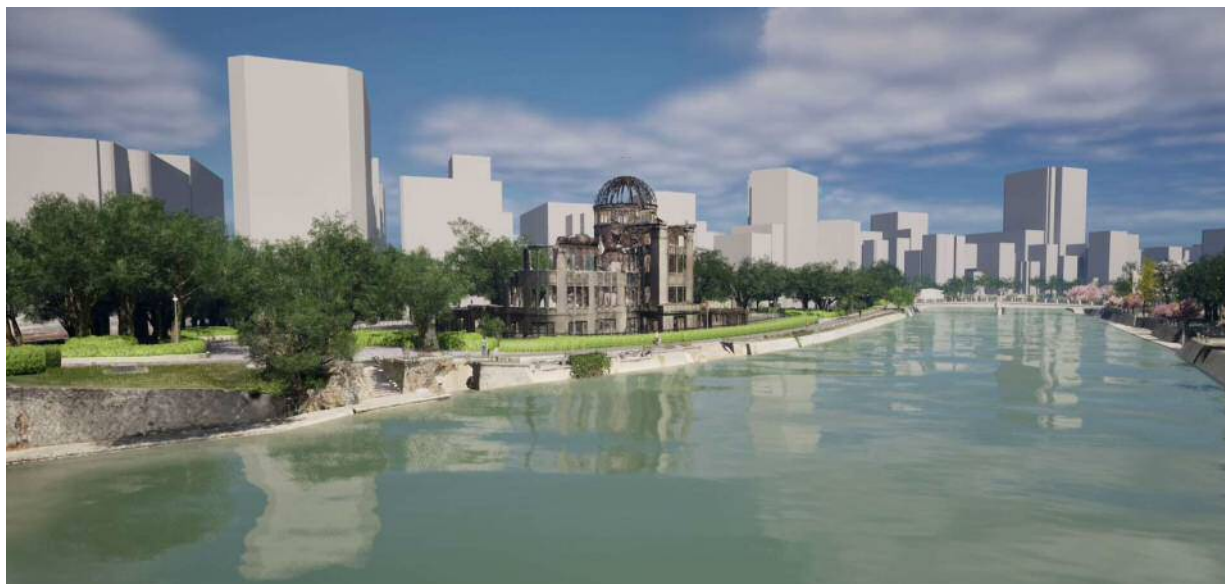
メタバースを作成することで、現状の把握や高潮による浸水イメージ、改修前後の影響変化を可視化して、歩行者視点や複数の視点場から変化を確認できる。

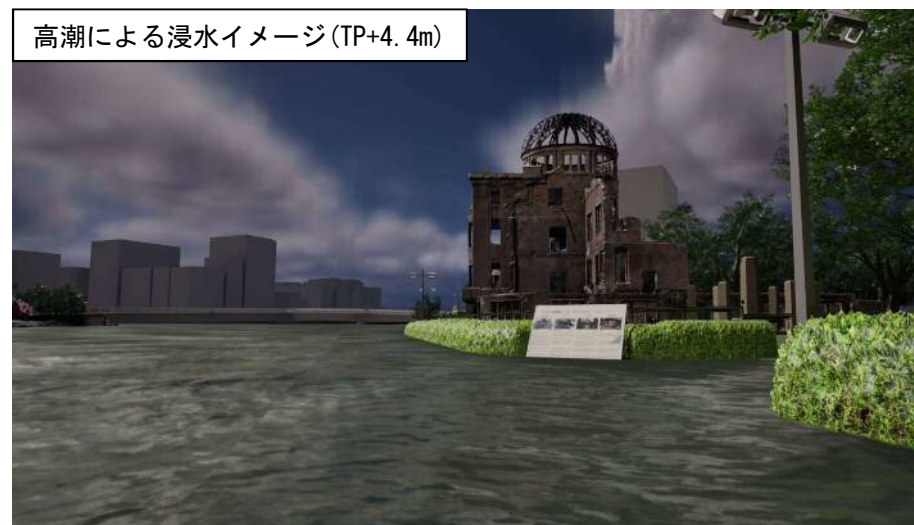
高潮による浸水イメージ (TP+4.4m)
