# 小瀬川の特徴と課題について

平成22年8月31日

国土交通省 中国地方整備局

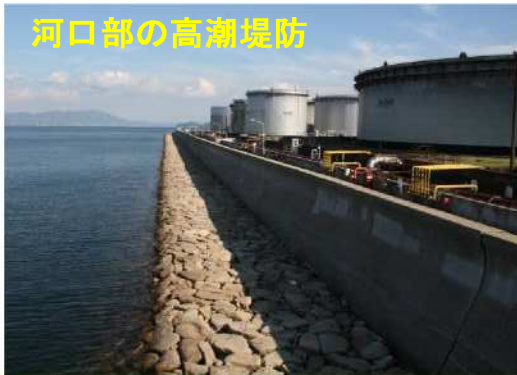
### 高潮堤防の整備

- 河口部では県管理時代から高潮堤防の整備を実施

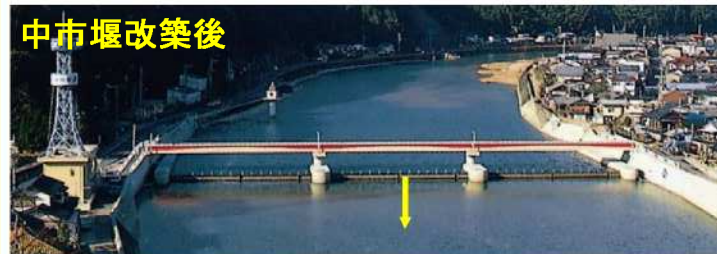
### 中市堰の改築

- 洪水せきあげの原因となっていた中市堰を可動堰に改築(平成5年)

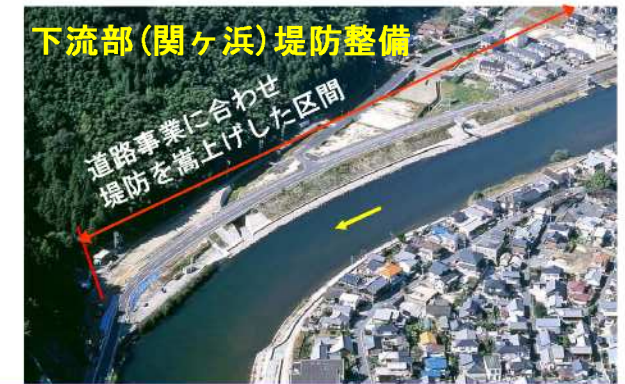
### 河道の整備

- 築堤・護岸工事等による河川整備を実施

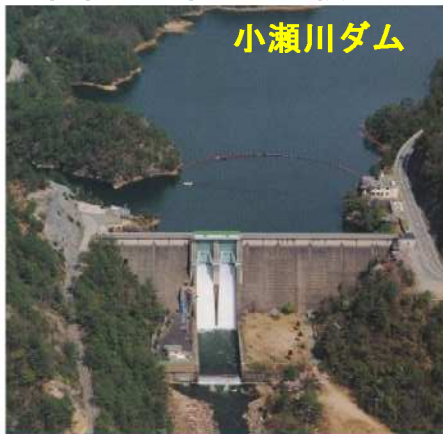
#### 【小瀬川ダム諸元】

形式：重力式コンクリートダム  
 堤高：49m  
 総貯水容量：11,400千m<sup>3</sup>  
 洪水調節容量：8,400千m<sup>3</sup>  
 利水容量：3,400千m<sup>3</sup>  
 (工水)  
 完成年：昭和39年  
 管理者：広島県・山口県

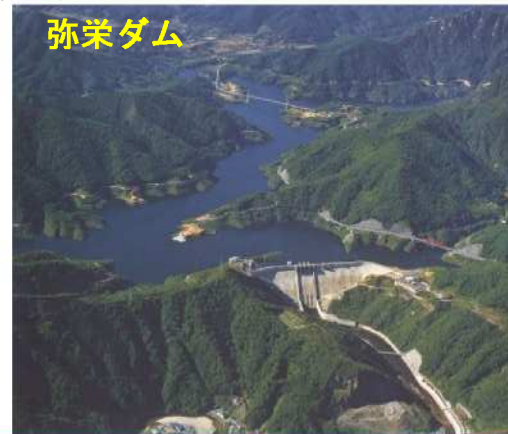
#### 【弥栄ダム諸元】

形式：重力式コンクリートダム  
 堤高：120m  
 総貯水容量：112,000千m<sup>3</sup>  
 洪水調節容量：58,000千m<sup>3</sup>  
 利水容量：48,000千m<sup>3</sup>  
 (工水、上水、不特定)  
 完成年：平成3年  
 管理者：国土交通省

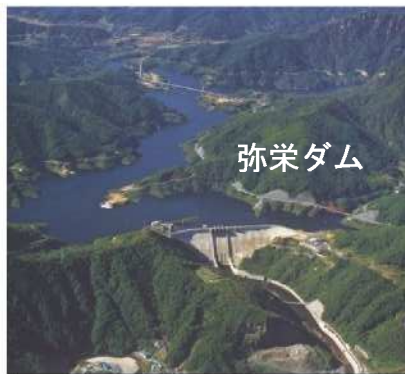
弥栄ダム地点の洪水調節と流域平均雨量

■平成17年9月洪水では、上流ダムの洪水調節により、洪水量の約70%を貯留することで、弥栄ダム下流での危険箇所である比作地区（10.6k）において、ダムがなかった場合に比べて約3.1mの水位を低減させた

【平成17年9月洪水(台風14号)における弥栄ダムの調節効果】

【目的】  
洪水調節, 工水, 上水, 不特定  
【洪水調節容量】  
58,000千m³/s  
【完成年】  
平成3年

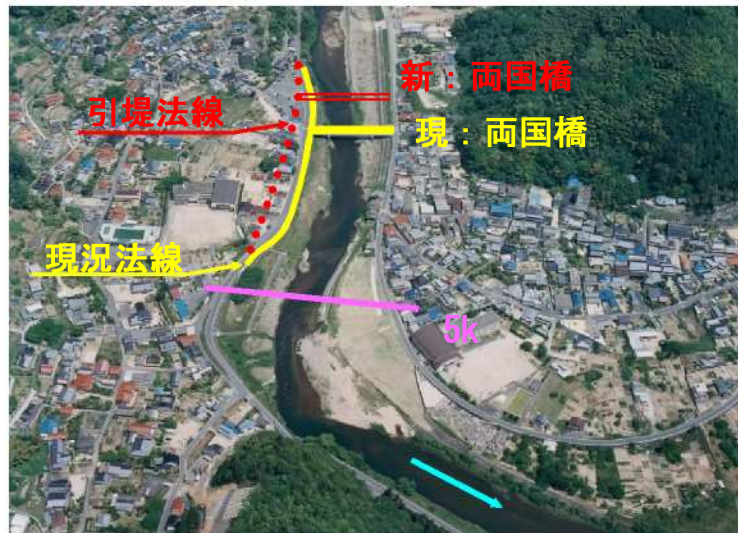
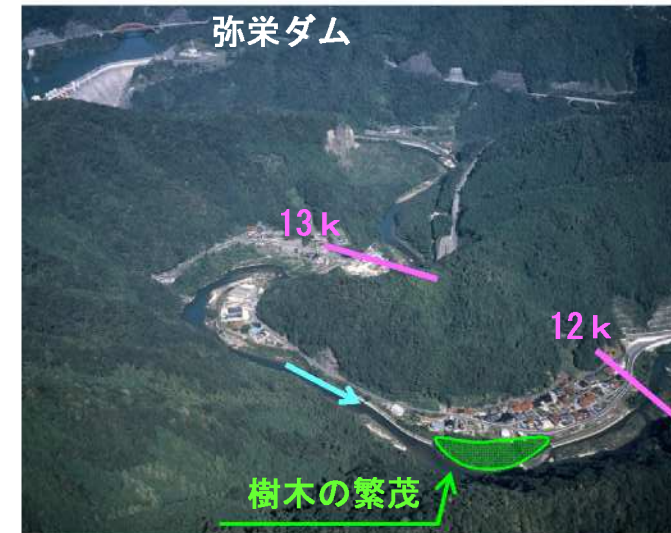
### 河積不足

- 基準地点両国橋付近は河積不足のため、引堤により河積の確保が必要
- 弥栄ダム下流は河積が不足していることから、河川環境の保全に配慮しながら、河道の拡幅と、河道内樹木の伐開による河積の確保が必要

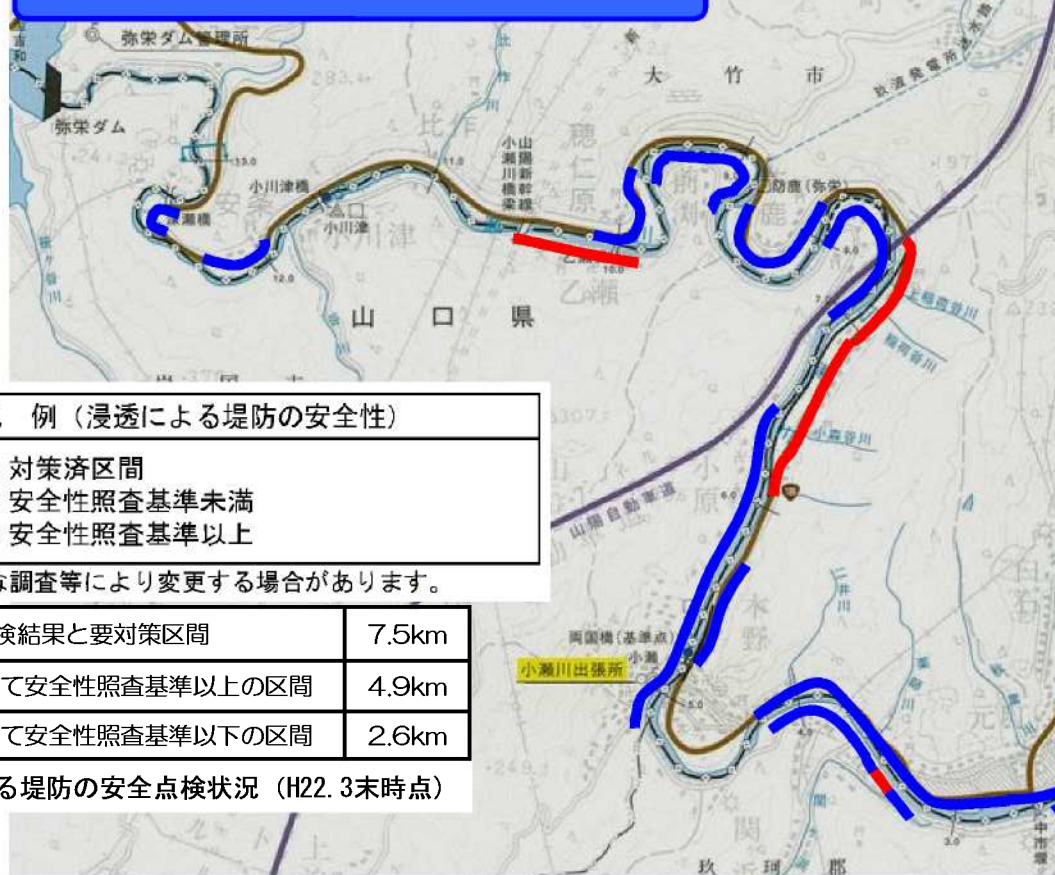
小瀬川堤防詳細点検結果情報図

- 古くから干拓による築堤から始まった小瀬川の堤防は、過去から嵩上げや断面拡幅が繰り返される
- 雨水や河川水の浸透、堤体基礎に浸透性の高い砂礫層の区間があることで、浸透による堤防の崩壊が懸念される
- 堤防の浸透への対策が必要

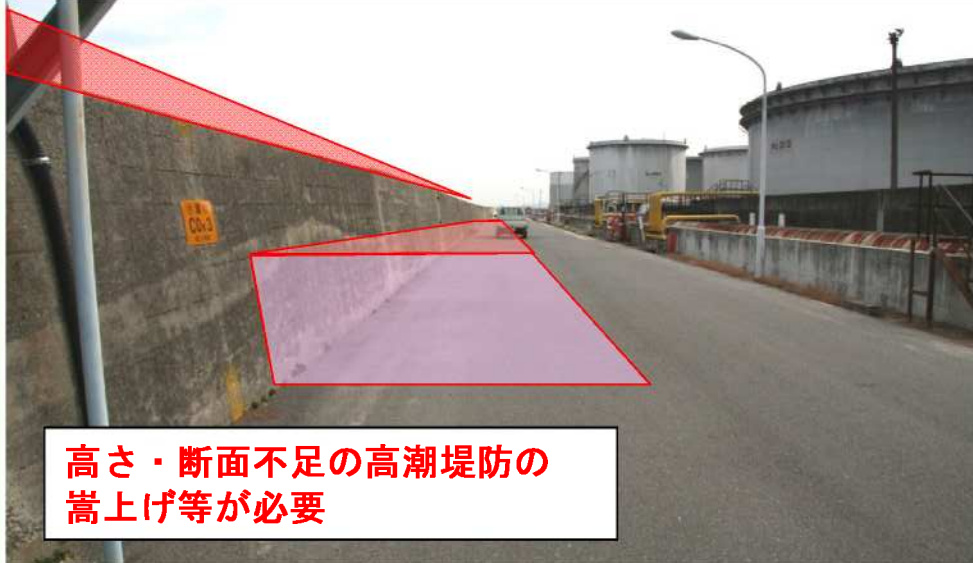
### 高潮堤防高の不足

- 昭和30年代に整備されており、高さと断面が不足する区間については、高潮対策が必要

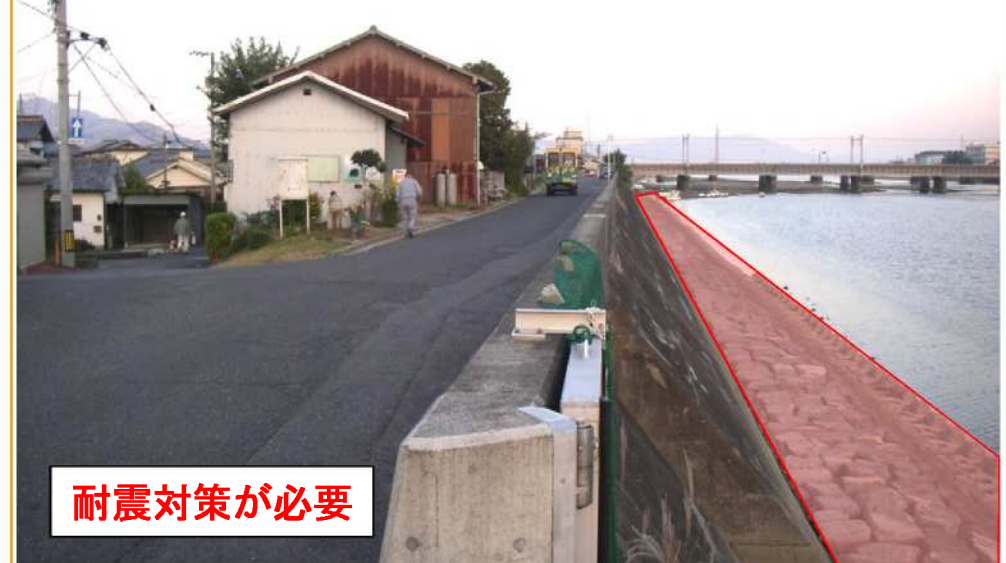
### 地震による堤防崩壊の恐れ

- 地震による堤防の崩壊により浸水被害が想定される箇所については、耐震対策が必要

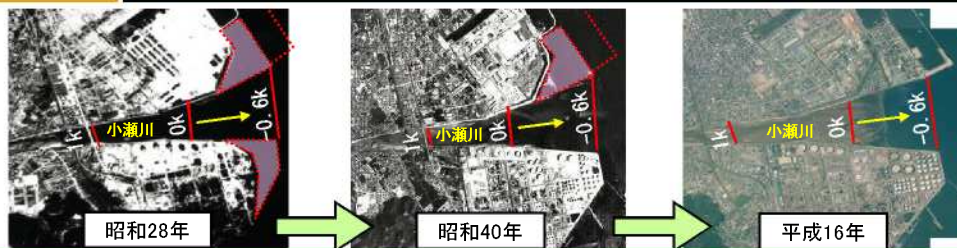
## 河口の状況

■小瀬川の河口周辺では、砂州の発生はみられず、河口閉塞は発生していない

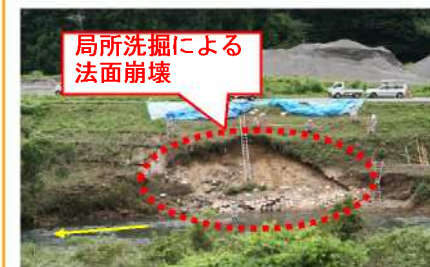
■近年、河床低下により局所洗屈が生じている箇所がある

▲局所洗掘による災害状況（9k300付近）

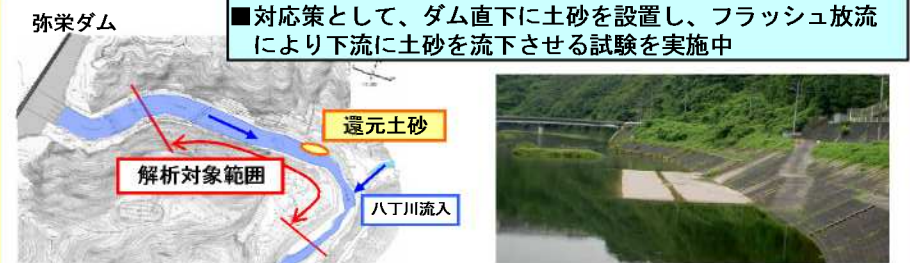
■ 弥栄ダム下流河道では局所洗掘の発生やアーミング等により環境に影響を及ぼしている区間がある  
■ 対応策として、ダム直下に土砂を設置し、フラッシュ放流により下流に土砂を流下させる試験を実施中

### ▲還元土砂設置場所

### ▲土砂還元調査実施時の状況

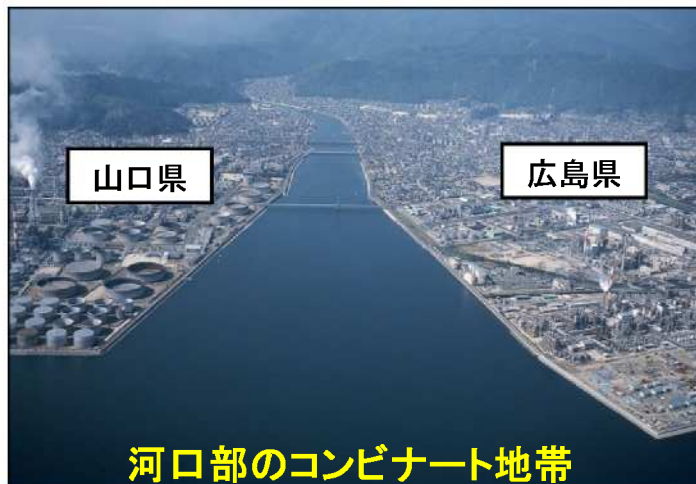
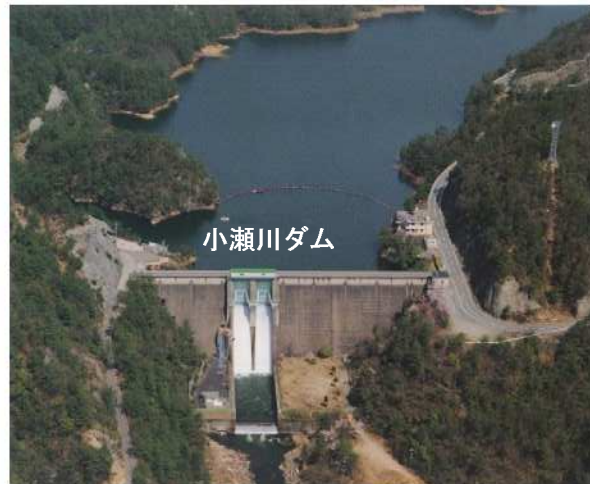
#### ●小瀬川ダム（県管理）の利水機能

- ・総貯水容量：11,400千 $m^3$
- ・利水容量：3,400千 $m^3$   
(工水)

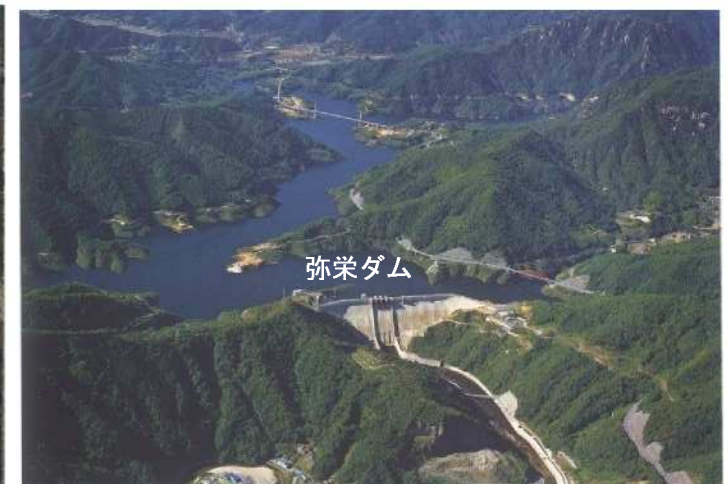
#### ●弥栄ダム（国管理）の利水機能

- ・総貯水容量：112,000千 $m^3$
- ・利水容量：48,000千 $m^3$   
(工水、上水、不特定)

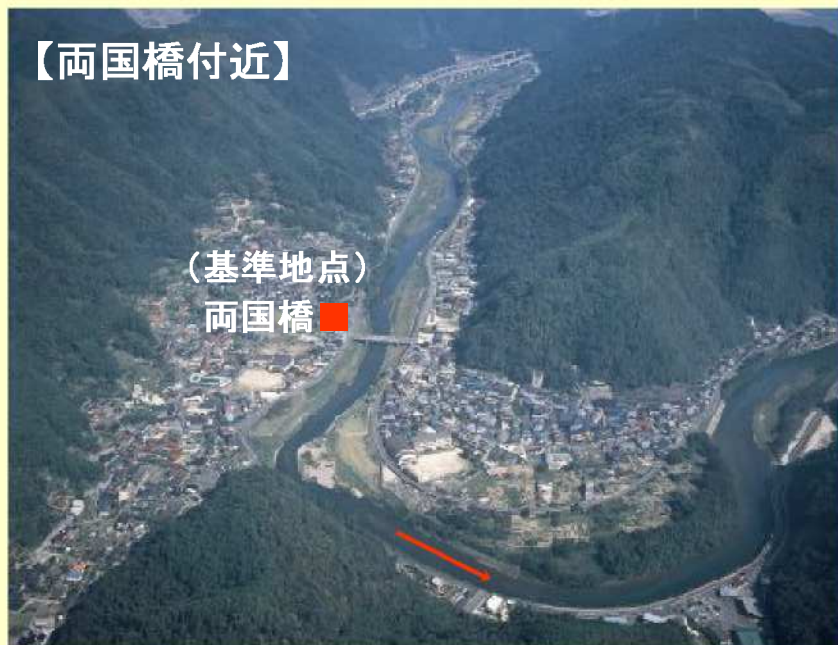
### 【両国橋付近】

- 既定計画策定後に計画を変更するような出水は発生していない
- 時間雨量データによる確率からの検証に加え、流量データによる確率からの検証、既往洪水による検証、1/100確率規模モデル降雨波形による検証等の検討結果を踏まえ、基本方針においても既定計画と同様に基準地点両国橋地点における基本高水ピーク流量を $3,400\text{m}^3/\text{s}$ で設定
- 基本高水のピーク流量のうち、流域内の洪水調節施設により $2,400\text{m}^3/\text{s}$ を調節し、計画高水流量（河道への配分流量）を $1,000\text{m}^3/\text{s}$ と設定
