3. 太田川の現状と課題

3.1 治水に関する現状

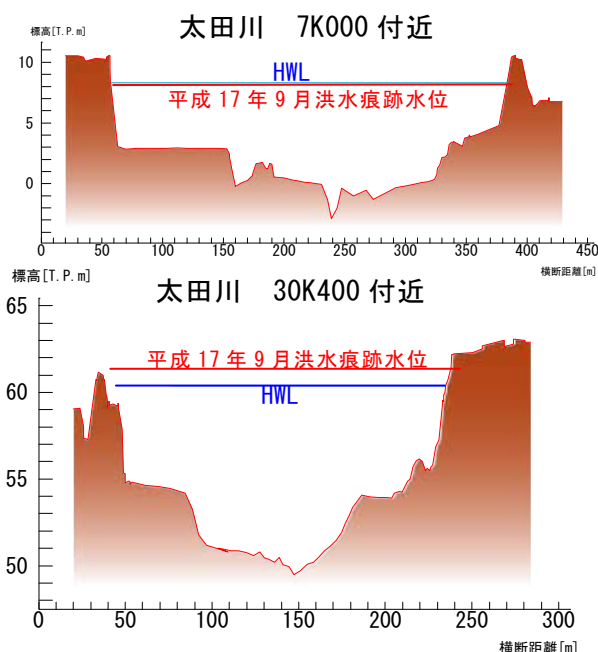
図 3.1.2 平成 17 年 9 月洪水の痕跡水位

幸いにも、下流部では外水¹⁾による浸水被害は発生しなかったものの、計画高水位と同程度のピーク水位を記録し、市内派川の天満川観音地区では、河岸高まで水位が迫り水防活動により浸水被害を防止しました。

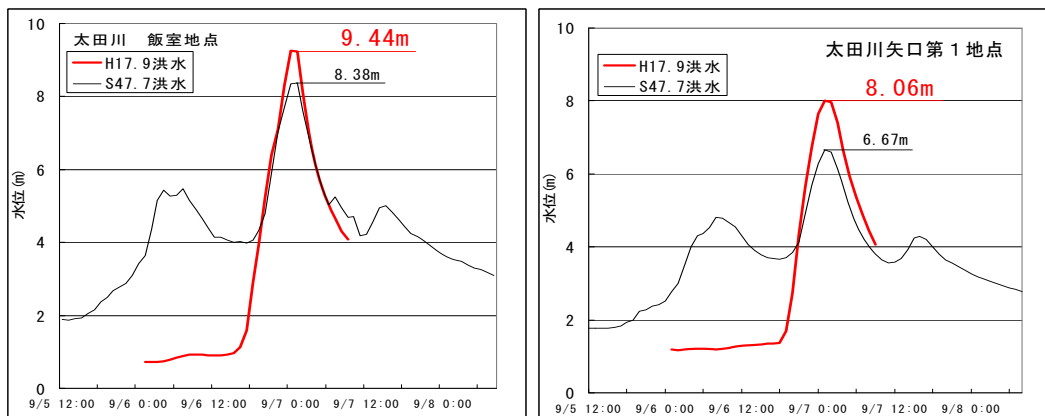
図 3.1.8 飯室水位・流量観測所及び矢口第1水位・流量観測所の水位

太田川上流域に短時間に集中して降雨があったため、中流部の広島市安佐北区の飯室水位・流量観測所では、9時間で約8.5mもの急激な水位上昇を記録しました。また、下流部の広島市安佐北区の矢口第1地点でも、7時間で約6.7mの水位上昇を記録しました。

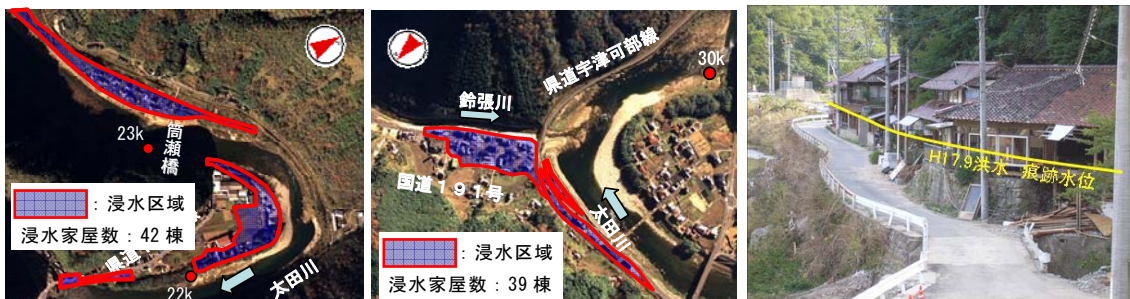
図 3. 1. 11 平成 17 年 9 月洪水の被害状況

中流部を中心として、浸水面積 130ha、浸水家屋 486 戸（家屋全壊：4 戸、一部損壊：44 戸、床上浸水：284 戸、床下浸水：154 戸）となり、広島市安佐北区安佐町大字久地地先では、洪水時のピーク水位が家屋の軒下までくるなど、甚大な被害となりました。

22. 0k～23. 3k 筒瀬川合流点上流付近（広島市安佐北区安佐町大字筒瀬地先）
 22. 0k～23. 3k 筒瀬川合流点上流付近（広島市安佐北区今井田地先）
 30. 4k～30. 8k 鈴張川合流点付近（広島市安佐北区安佐町大字飯室地先）
 被災痕跡水位（広島市安佐北区安佐町大字久地地先）

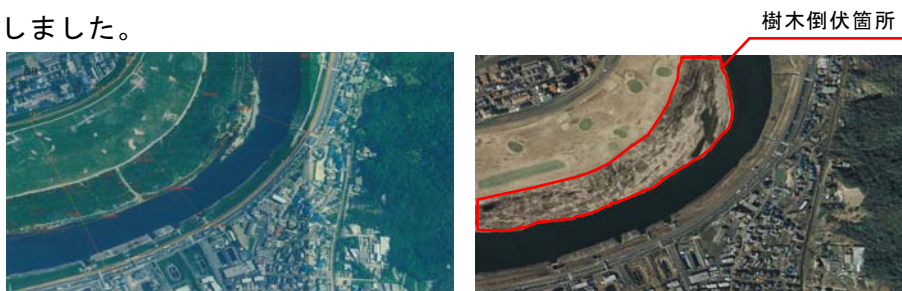
図 3. 1. 12 太田川下流部 9. 0k 付近の樹木倒伏状況

太田川本川においては、下流部において複断面河道の内岸砂州側に洪水の主流が流れ、砂州の洗掘により砂州上の樹木群が大規模に倒伏するとともに、河川敷の洗掘等が発生しました。

出水前 H12 年撮影
 出水後 H18 年撮影
 樹木倒伏箇所

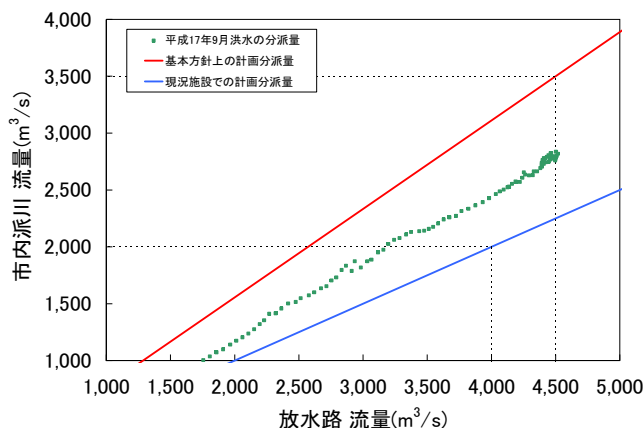
図 3. 1. 13 放水路及び市内派川の分派量

また、放水路と市内派川の分派量については、計画分派比を上回る洪水流量が放水路側へ流下しました。¹⁾

また、河道内の樹木の多くが倒伏し、一部は流失しました。また、放水路と市内派川の洪水分派機能を持つ大芝水門・祇園水門の分派点では、河川整備基本方針で定めた計画高水流量 $8,000\text{m}^3/\text{s}$ 流下時の洪水分派比（放水路 $4,500\text{m}^3/\text{s}$ ：市内派川 $3,500\text{m}^3/\text{s}$ ）と比較し、放水路側に多めの洪水流量（放水路 約 $4,500\text{m}^3/\text{s}$ ：市内派川 約 $2,800\text{m}^3/\text{s}$ ）が分派しました。

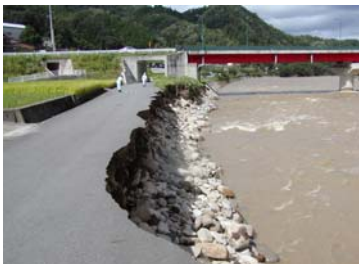
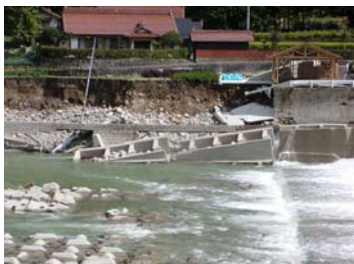
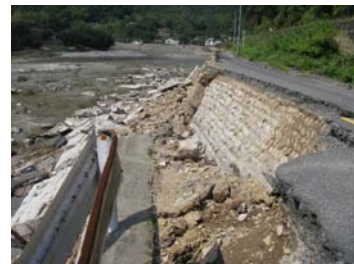
図 3.1.14 平成 17 年 9 月洪水の河川管理施設の被害状況

中流部では、35箇所において護岸の決壊や根固め流失など河川管理施設にも大きな被害が発生しました。

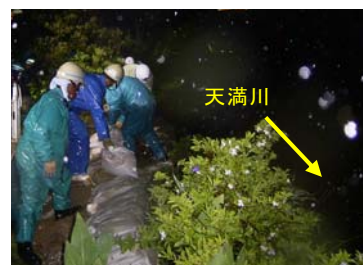
観音地区の土のう積み状況

下流デルタ域においては、戦後最大の平成 17 年 9 月洪水において、外水によるはん濫被害は無かったものの、市内派川天満川観音地区において河岸高まで水位が迫り、水防活動の土のう積みにより浸水被害を防止しました。

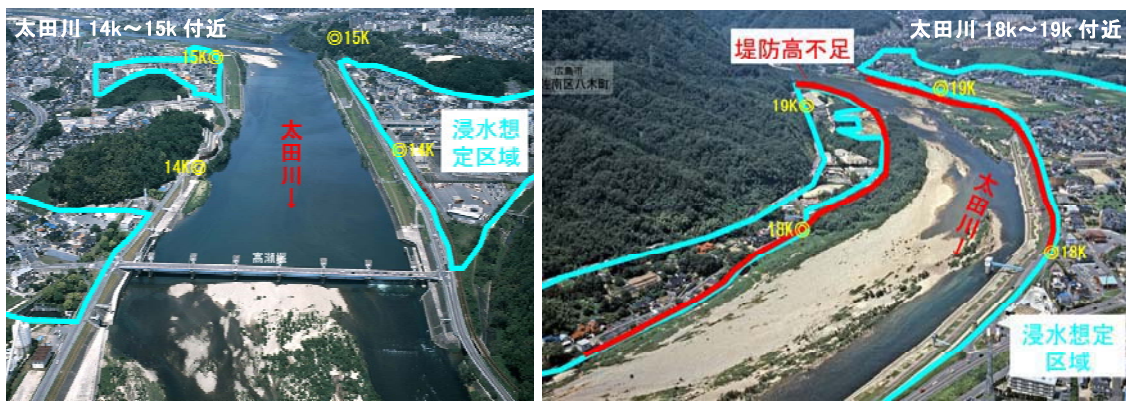
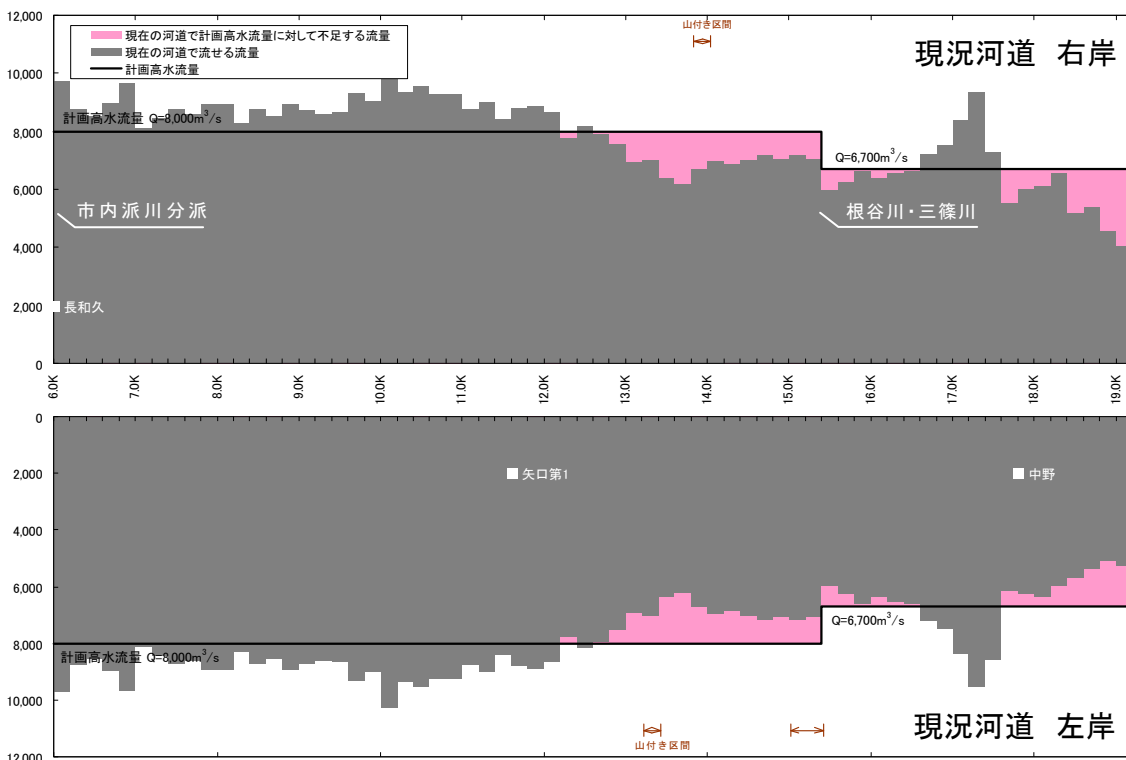
図 3.1.30 現況流下能力図(下流部)

現在の河道の整備状況では、平成 17 年 9 月洪水が再び発生した場合堤防や河道断面が不足しているため、洪水を安全に流下させることができない箇所があり、浸水被害が発生するおそれがあります。

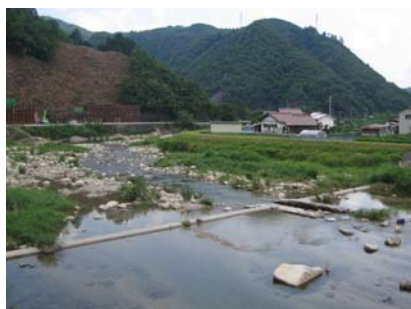
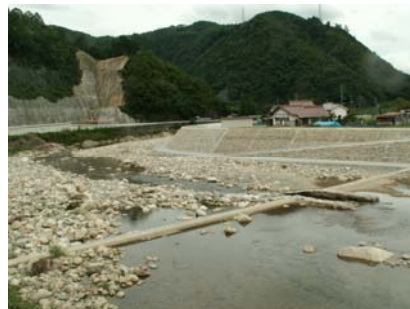
図 3.1.40 河川整備実施箇所

事業実施前

事業実施後

現在は、平成17年9月洪水(飯室地点:6,100m³/s)により床上浸水被害が発生した18地区において、平成19年度より再度災害防止対策を目的とした河川整備を集中的に実施しています。

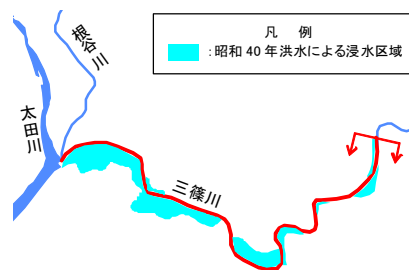
図 3.1.44 昭和40年洪水による浸水区域

特に、昭和40年の洪水により大きな被害が発生し、これを契機に、下深川地区や中深川地区を中心に、堤防整備や河道掘削による河川整備が行われました。

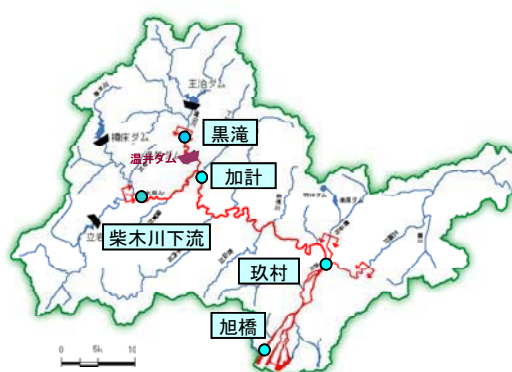
図 3.2.5 太田川水系におけるケイ酸の測定地点と測定結果(平成 21 年度)

太田川河川事務所では、太田川から広島湾へ供給される栄養塩の量を把握するため、ケイ酸等の測定を行っています。

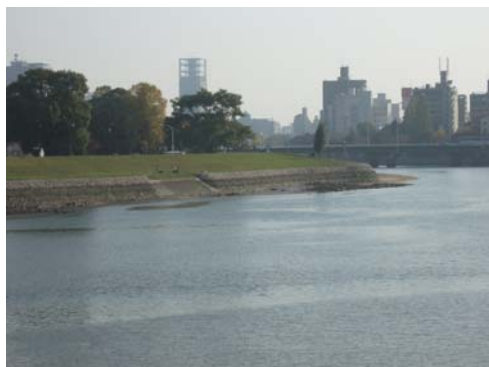
基町環境護岸（下流デルタ域）

市内中心部の基町地区(元安川)には、平和記念都市広島を象徴する原爆ドームや平和記念公園があり、これらの施設の上流には基町環境護岸が整備されています。昭和54年から昭和58年にかけて整備された基町環境護岸は都市と河川の景観の調和を考慮した先駆的事例です。

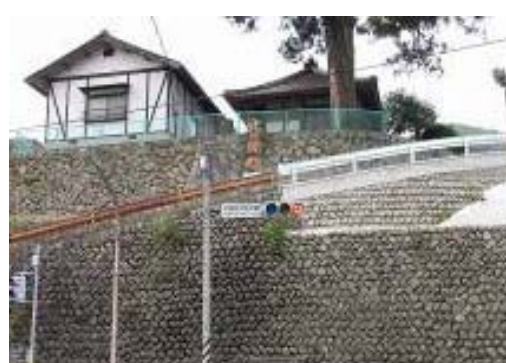
太田川中上流部で見られる玉石を用いた石垣

また、可部市街地から上流の中流部^{きょうあい}では西中国山地の山あいを蛇行を繰り返しながら流れる太田川と、狭隘な谷底平野で静かにたたずむ集落と玉石による石垣の景観が豊かな自然景観や田園景観を形成しています。

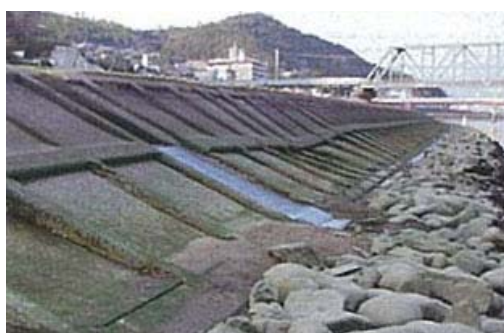
空洞化により歪みが生じている護岸(放水路)

このため、堤防や護岸に変状が確認された場合には、早期に必要な維持、補修を行っています。また、経年的な劣化が生じる可能性がある施設の増大にともなう維持管理コストを軽減させるため、平成 12 年度より、施設の健全度を評価する照査（平成 21 年度末の照査済延長：24km、残照査延長：27km）を実施しています。

照査の結果、約 1 割にあたる 2.0km で、空洞化に対する対策が必要なことが判明し、平成 21 年度末時点で、1.1km の対策を実施しましたが、未だ 0.9km において未対策となっております。

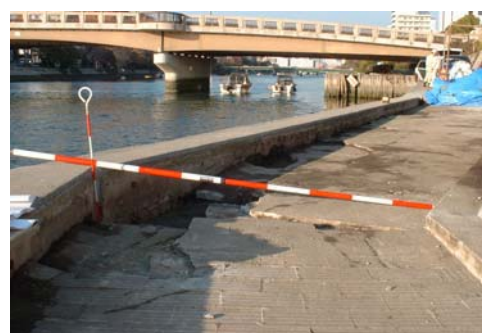
空洞化による天端の陥没(市内派川)

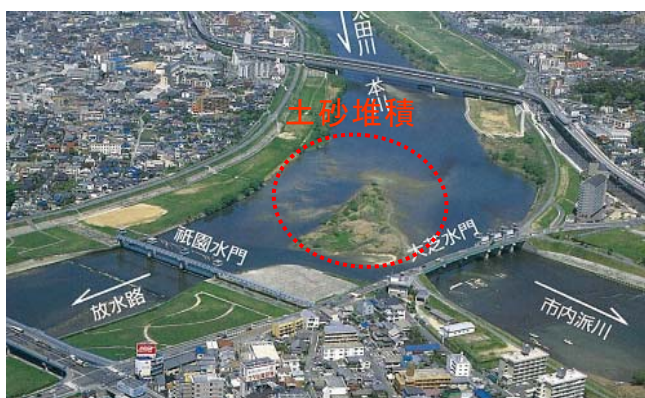
分派地点の土砂堆積状況

広島を中心市街地を流れる市内派川の流量は、大芝水門及び祇園水門により制御されていますが、分派地点では複雑な流れによる河床変動が洪水時の分派量に影響を与えると同時に、局所的な洗掘により河川管理施設の損壊が発生するおそれがあります。

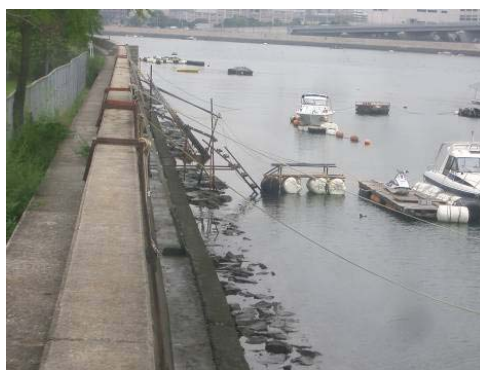
昇降梯子による河川護岸の損傷(元安川)

洪水時に船舶が流出して橋梁に塞き止められた場合には、水位上昇を引き起こしはん濫被害をもたらすおそれがあるとともに、船舶が橋梁や護岸等に衝突した場合には、これらの施設が損傷するおそれがあります。
