3. 太田川の現状と課題

3.1 治水に関する現状

3.1.1 下流デルタ域（太田川放水路・市内派川）

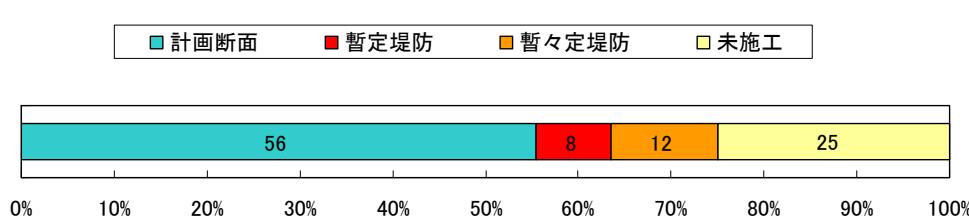
図 3.1.3 堤防整備率（高潮区間を除く）

6 表 3.1.1 堤防整備延長（高潮区間を除く）

計画断面	暫定堤防	暫々定堤防	未施工	堤防不要
延長(km)	66.4	9.7	13.8	29.9	80.0

29 太田川水系の国管理区間 129.37km のうち、堤防が必要な延長は 119.7km（堤
30 防不要区間及び高潮区間を除く）で、平成 22 年 3 月現在で、計画断面²⁾形状が
31 確保できている延長は約 66.4km（約 56%）、堤防の高さ又は堤防の幅が不足す
32 る暫定堤防³⁾の延長は約 9.7km（約 8%）、堤防の高さ及び堤防の幅とともに不足す

る暫々定堤防⁴⁾の延長は約 13.8km(約 12%)、堤防未施工延長は約 29.9km(約 25%) です。下流デルタ域及び下流部では概ね堤防は概成しているものの、支川や中流部では、未だ整備水準が低い状況です。

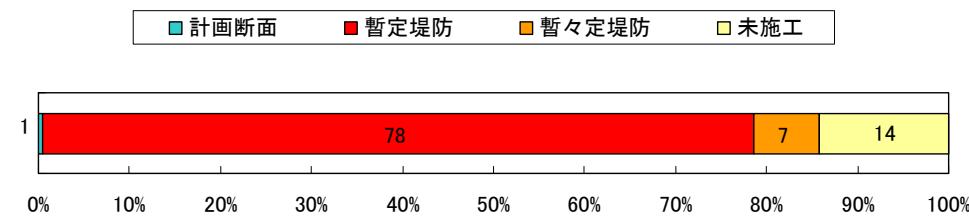
図 3.1.4 高潮堤防整備率

表 3.1.2 高潮堤防整備延長

計画断面	暫定堤防	暫々定堤防	未施工	堤防不要
延長(km)	0.2	27.3	2.5	5.0	0.5

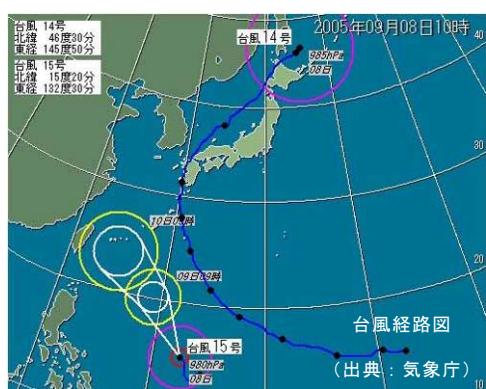
図 3.1.5 台風 14 号の台風経路図

平成 17 年 9 月 3 日から 7 日にかけ、秋雨前線と台風 14 号は、広島県西部を中心に大雨や高潮をもたらしました。台風第 14 号は、大型で強い勢力を保ったまま、6 日 14 時過ぎ長崎県諫早市付近に上陸しました。その後、九州北部を北北東に進み、20 時頃北九州市付近から日本海に抜け、7 日 00 時頃島根県浜田市の西海上を北東に進みました。

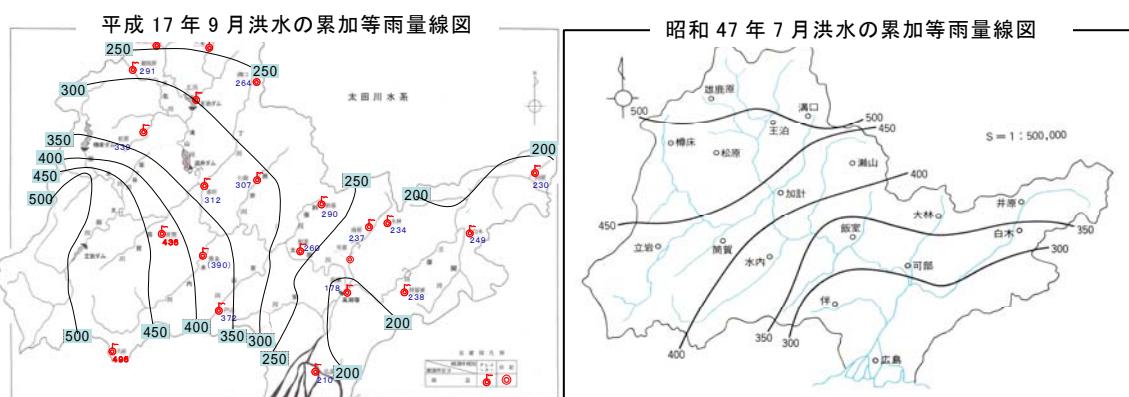
図 3.1.6 等雨量線図

台風 14 号による総雨量は、太田川流域平均で 300mm を超え、安芸太田町加計雨量観測所をはじめ 6 観測所において、観測史上最大となる日雨量を記録しました。

平成 17 年 9 月洪水同様に太田川の中流部に大きな被害をもたらした昭和 47 年 7 月洪水に比べ降雨量の大きな範囲が流域の南西側に偏っており、短時間に集中して降ったことが降雨の特徴です。

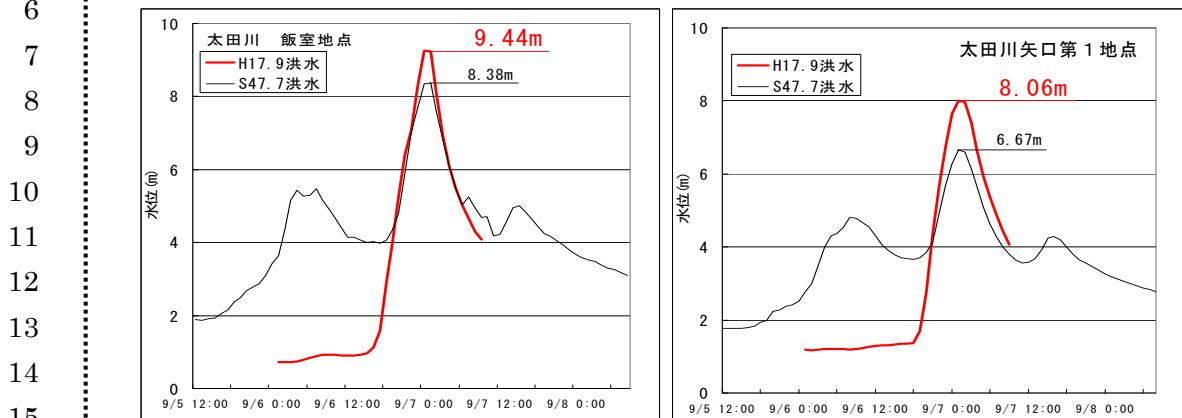
図 3.1.8 飯室水位・流量観測所及び矢口第1水位・流量観測所の水位

2 太田川上流域に短時間に集中して降雨があったため、中流部の広島市安佐北区の飯
3 室水位・流量観測所では、9時間で約8.5mもの急激な水位上昇を記録しました。また、
4 下流部の広島市安佐北区の矢口第1地点でも、7時間で約6.7mの水位上昇を記録しま
5 した。

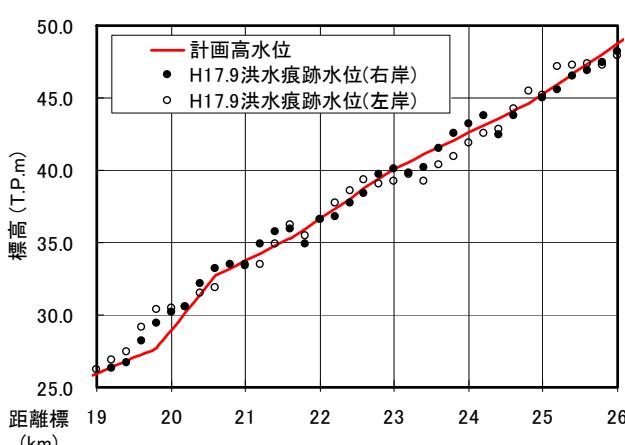
図 3.1.9 中流部における痕跡水位

17 さらに、本川下流部を中心に流域内の8つの水位観測所において、観測史上最高の
18 水位を更新しました。また、主に中流部で計画高水位を越える痕跡を記録しました。

4 さらに、中流部では各所で計画高水位を上回る痕跡を記録するとともに、計
5 画高水流量(約 6,000m³/s) と同程度の流量を記録し甚大な家屋浸水被害が発生
6 しました。

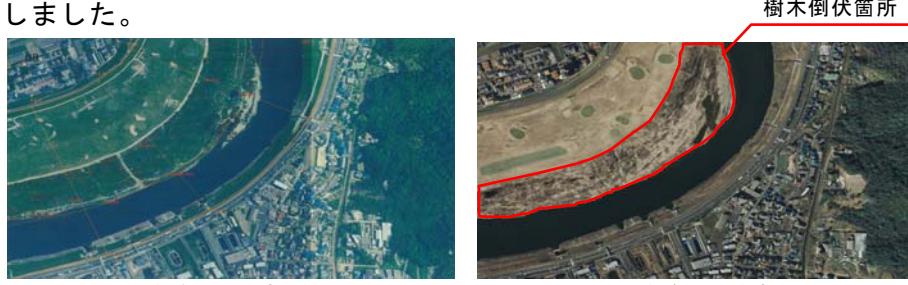
図 3.1.12 太田川下流部 9.0k 付近の樹木倒伏状況

太田川本川においては、下流部において複断面河道の内岸砂州側に洪水の主流が流れ、砂州の洗掘により砂州上の樹木群が大規模に倒伏するとともに、河川敷の洗掘等が発生しました。

また、河道内の樹木の多くが倒伏し、一部は流失しました。また、放水路と市内派川の洪水分派機能を持つ大芝水門・祇園水門の分派点では、河川整備基

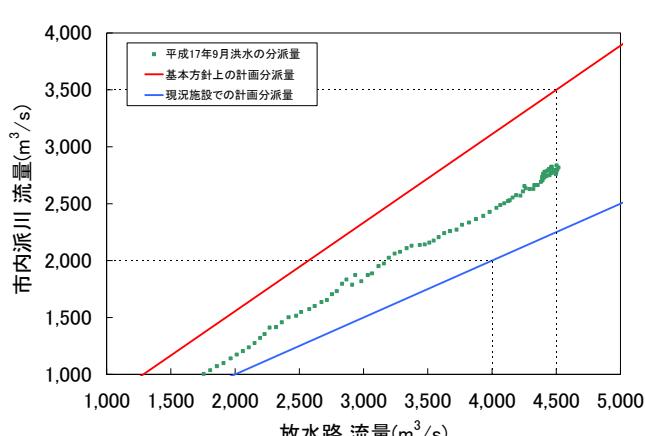
図 3.1.13 放水路及び市内派川の分派量

また、放水路と市内派川の分派量については、計画分派比を上回る洪水流量が放水路側へ流下しました。¹⁾

1 本方針で定めた計画高水流量 8,000m³/s 流下時の洪水分派比（放水路
2 4,500m³/s：市内派川 3,500m³/s）と比較し、放水路側に多めの洪水流量（放水
3 路 約 4,500m³/s：市内派川 約 2,800m³/s）が分派しました。

9 放水路と市内派川の洪水分派を制御する大芝水門及び祇園水門は、過去の
10 治水計画に基づき洪水を分派させるよう整備されており、平成 17 年 9 月洪水
11 の分派特性を考慮すると、現況施設では計画高水流量 8,000m³/s 流下時の分
12 派比(放水路 4,500m³/s : 市内派川 3,500m³/s) 通りに分派させることができ
13 ないことが懸念されます。

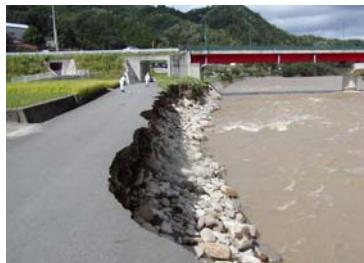
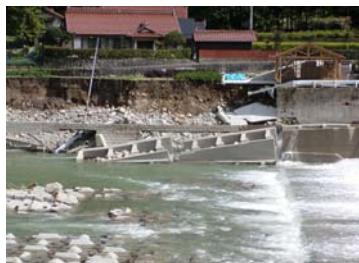
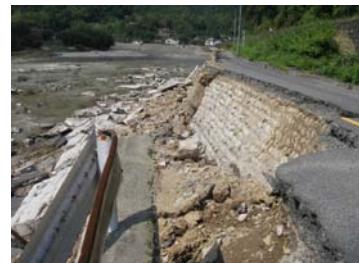
12 図 3.1.14 平成 17 年 9 月洪水の河川管理施設の被害状況

1 中流部では、35箇所において護岸の決壊や根固め流失など河川管理施設にも大きな
2 被害が発生しました。

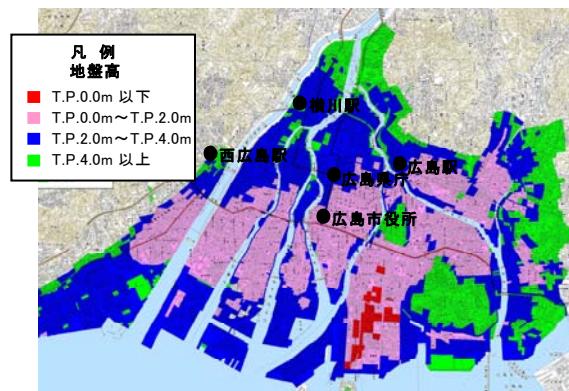
図 3.1.16 下流デルタ域の地盤高図

また、市内派川に囲まれる下流デルタ域の堤内地盤高は、朔望平均満潮位よりも低いゼロメートル地帯が広がるため、高潮に対しても非常に脆弱です。

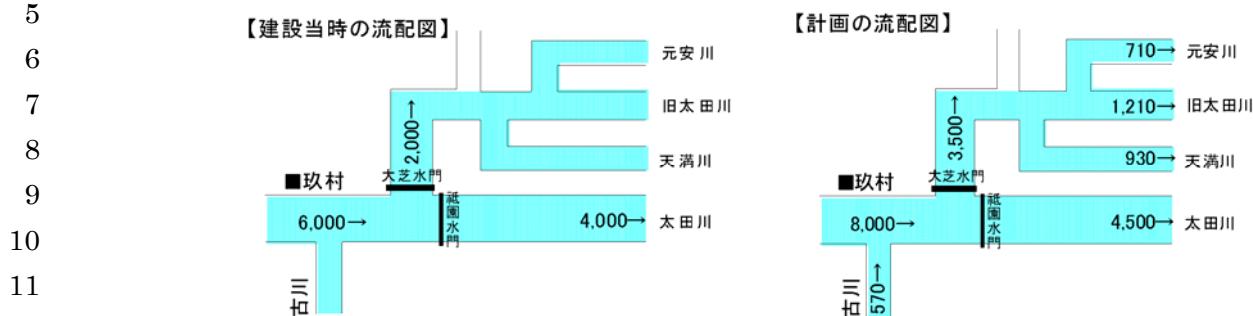
図 3.1.17 流量配分図

また、放水路と市内派川の洪水分派機能を持つ大芝水門及び祇園水門は、過去の治水計画に基づき $6,000\text{m}^3/\text{s}$ の洪水流量を対象とし、放水路側に $4,000\text{m}^3/\text{s}$ 、市内派川側に $2,000\text{m}^3/\text{s}$ を分派させるように建設されています。

平成 17 年 9 月洪水の分派状況等を考慮すると、現況施設では計画高水流量 $8,000\text{m}^3/\text{s}$ を計画分派比（放水路側 $4,500\text{m}^3/\text{s}$: 市内派川側 $3,500\text{m}^3/\text{s}$ ）どおりに分派させることができず、洪水を安全に流下させることができないおそれがあります。

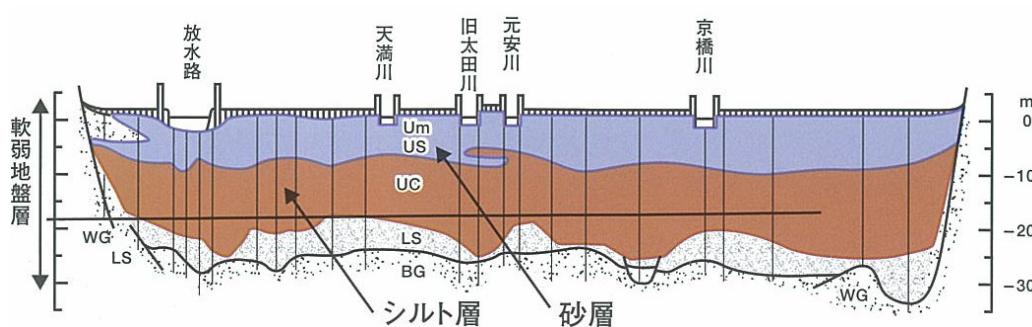
図 3.1.23 下流デルタ域の地質断面図

太田川においても下流デルタ域は、深さ約 30m に渡り軟弱な地盤を形成し、表層は深さ約 10m に渡り砂層となっており、軟弱な地盤の上に堤防等の河川管理施設が作られています。

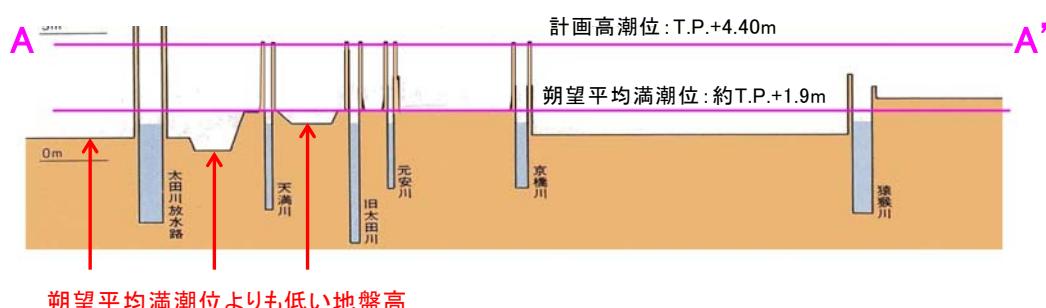
図 3.1.25 下流デルタ域の横断図

さらに、広島デルタ上に形成される市街地は、低平地のいわゆるゼロメートル地帯で、朔望平均満潮位よりも地盤高が低い状況にあります。

朔望平均満潮位よりも低い地盤高

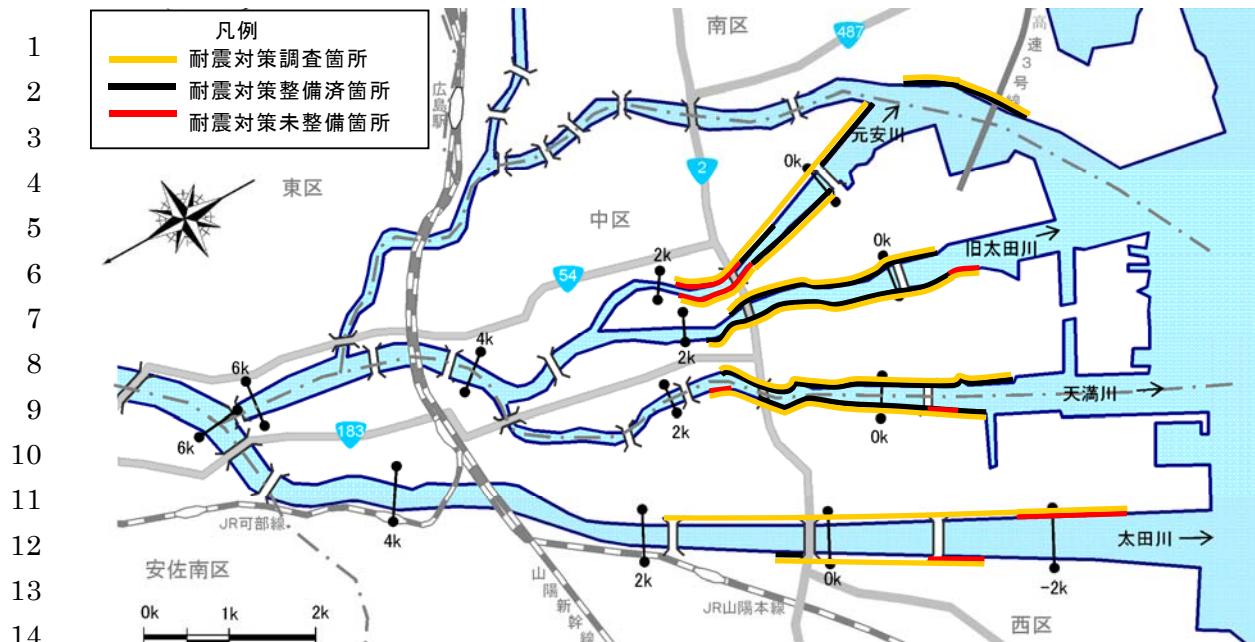
図 3.1.26 耐震対策の整備状況

さらに、平成 7 年度より高潮堤防のレベル 1 地震動に対する耐震性能の照査（照査総延長：約 22km）を実施した結果、約 8 割にあたる 17.4km で必要な安全性が確保できていないことが判明しました。平成 22 年 3 月時点で 13.6km の対策を実施しましたが、未だ 3.8km において未対策となっています。

23 さらに、平成 7 年度より高潮堤防のレベル 1 地震動¹⁾に対する耐震性能の照査
24 (照査総延長：約 22km)を実施した結果、約 8 割にあたる 17.4km で必要な安
25 全性が確保できていないことが判明しました。平成 22 年 3 月時点で 13.6km の
26 対策を実施しましたが、未だ 3.8km において未対策となっています。

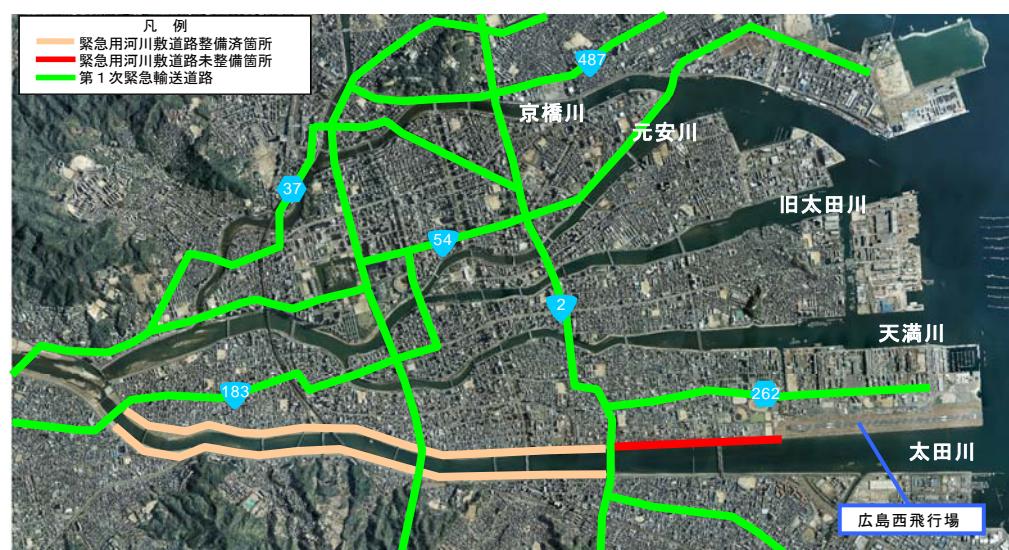
図 3.1.27 緊急用河川敷道路の整備状況

そのため、被災時の速やかな救命救急活動や復興支援活動に支障をきたす可能性があり、これまで救命救急活動や復興支援活動のための経路を確保するため、緊急用河川敷道路の整備をしてきましたが、整備途上であり十分にその機能を発揮できていません。

(※右岸側は樋門等 11 箇所が未整備)

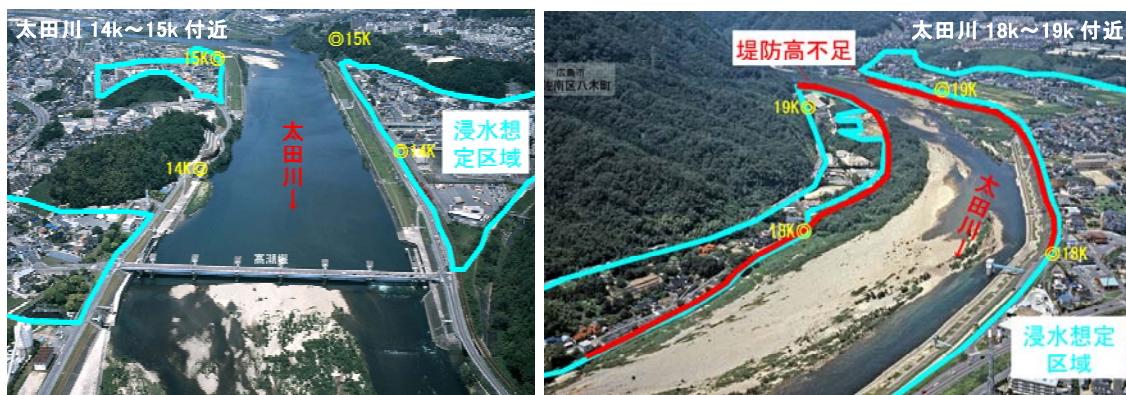
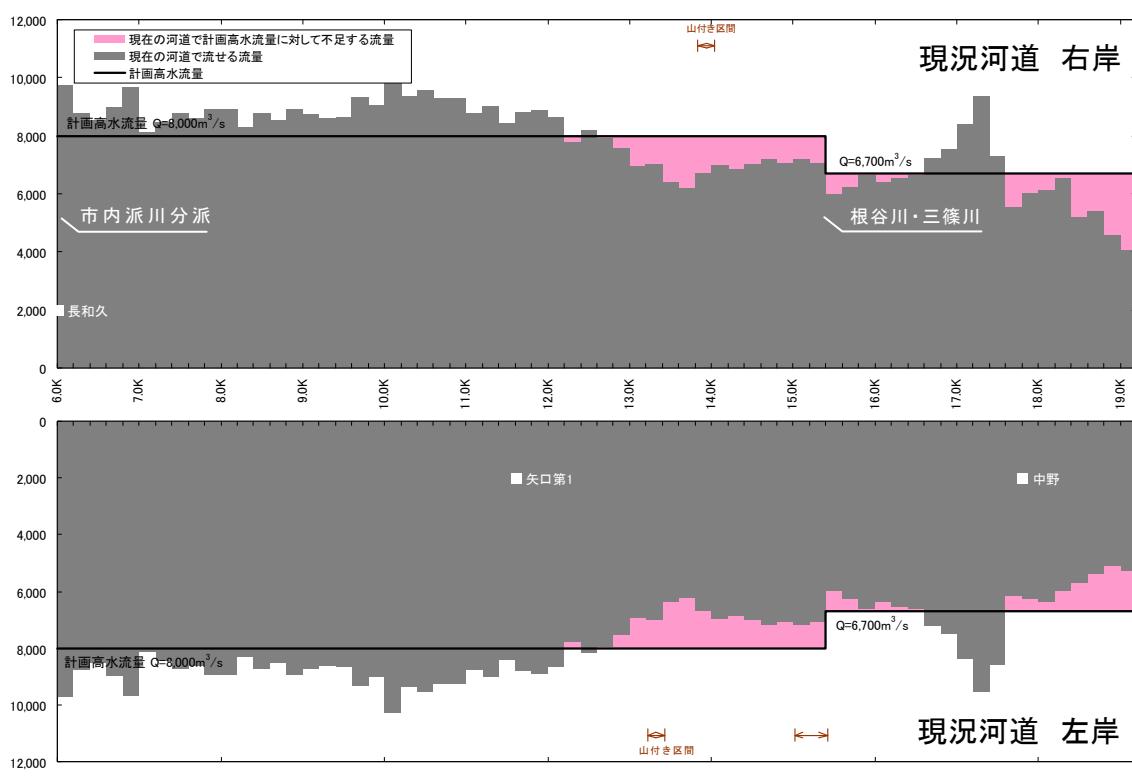
図 3.1.30 現況流下能力図(下流部)

現在の河道の整備状況では、平成 17 年 9 月洪水が再び発生した場合堤防や河道断面が不足しているため、洪水を安全に流下させることができない箇所があり、浸水被害が発生するおそれがあります。

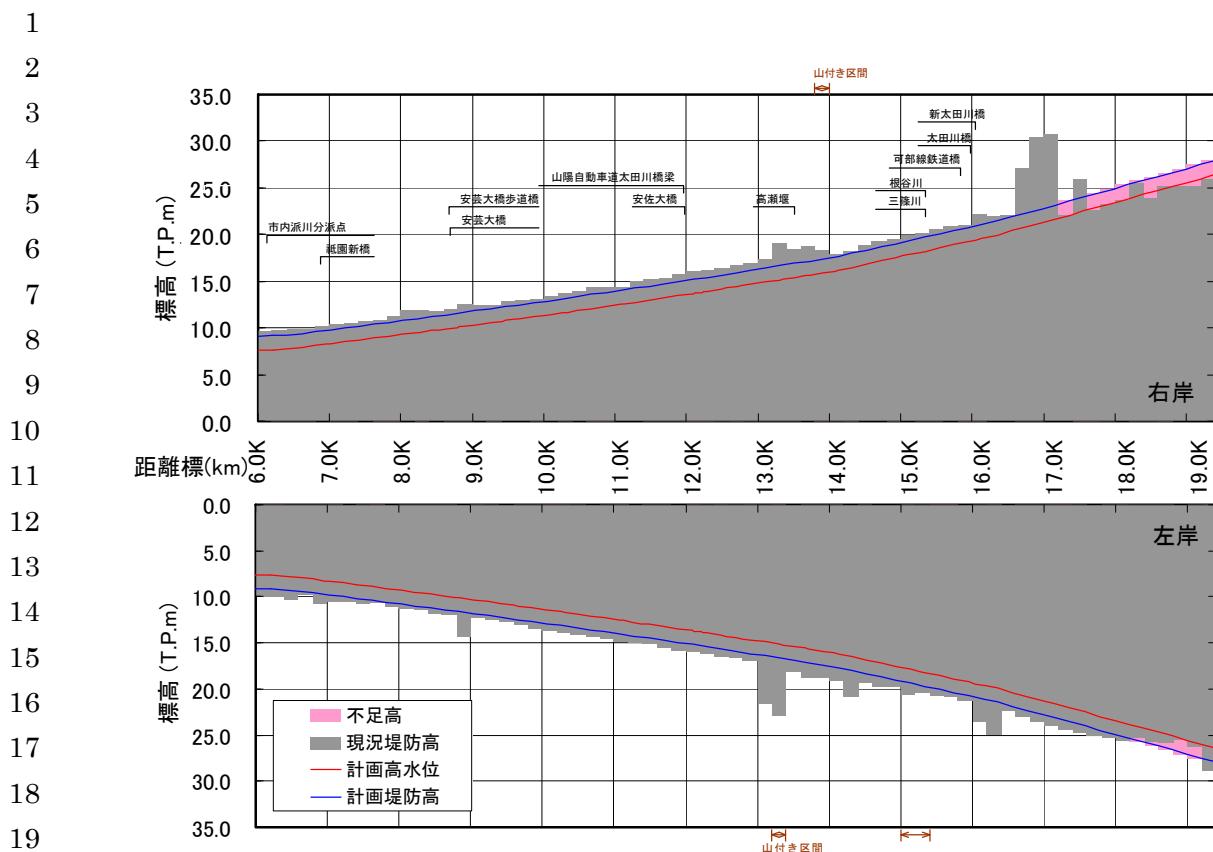
図 3.1.31 堤防高縦断図(下流部)

下流部は、これまで幾度も浸水被害を受けてきました。平成 17 年 9 月洪水では、温井ダム等による洪水調節による水位低減効果はあったものの、計画高水位と同程度の水位を記録し、計画高水流量の約 9 割となる $7,200\text{m}^3/\text{s}$ の戦後最大の流量を矢口第 1 地点で記録しました。

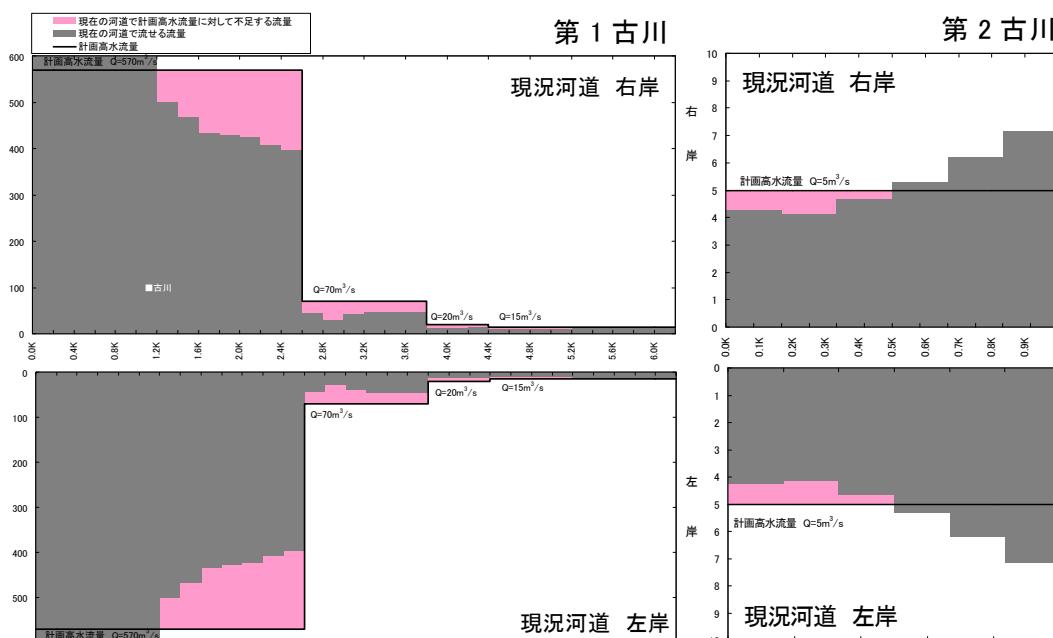
図 3.1.33 現況流下能力図(第 1 古川、第 2 古川)

古川においては、現在の河道の整備状況では、戦後最大規模の昭和 20 年 9 月洪水（古川地点： $450\text{m}^3/\text{s}$ ）が再び生じた場合、堤防の高さや河道断面等が不足しているため、洪水を安全に流下させることができない箇所があります。

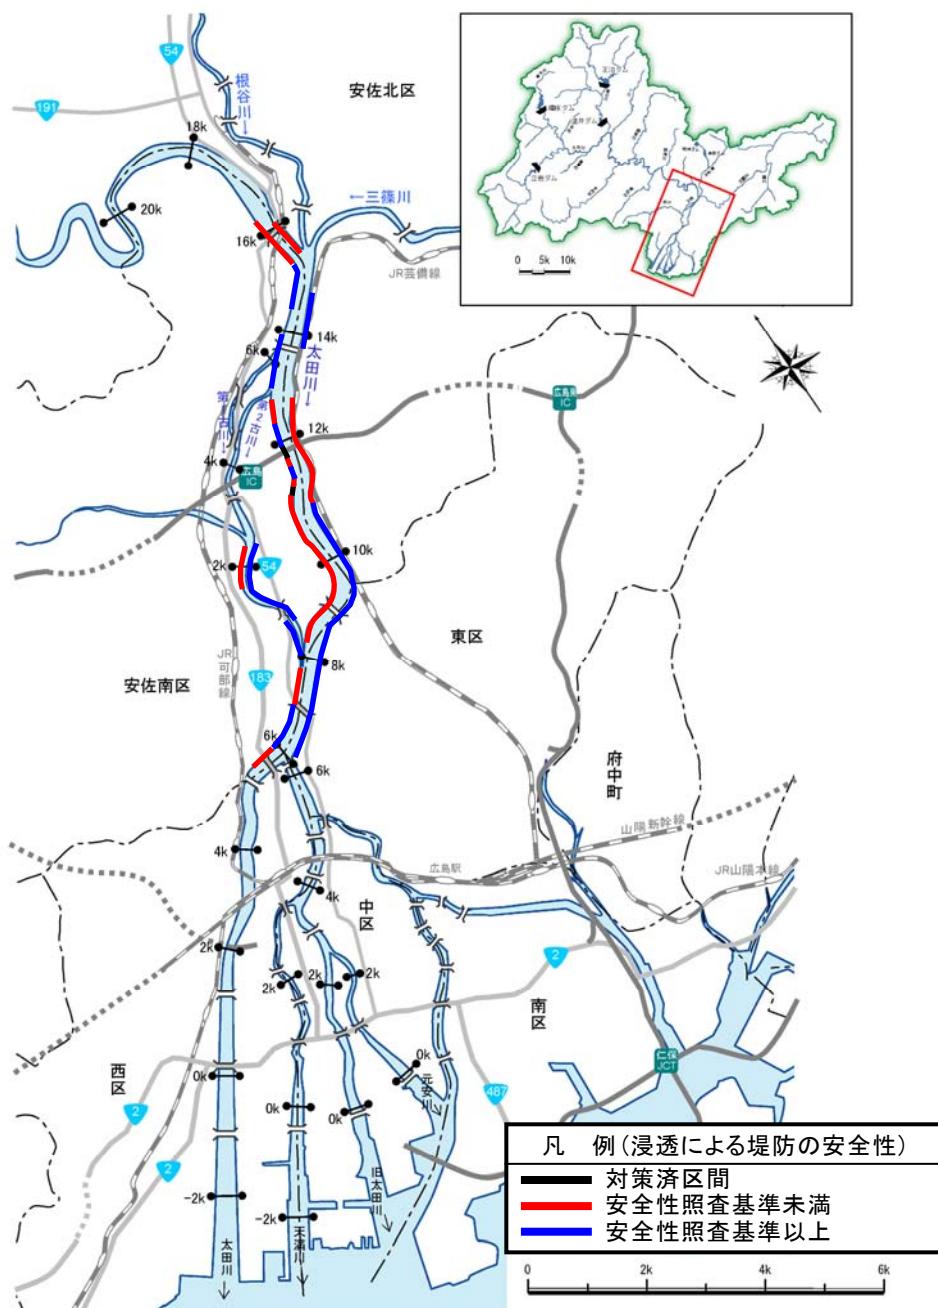
図3.1.36 堤防の浸透に対する安全性の状況

下流部では、堤防の詳細点検を平成15年度より実施しています。堤防の詳細点検の結果、約8.9km（太田川約8.3km、古川約0.6km）の区間で安全性が不足しています。

※注:色のない箇所は、居住地側が計画高水位より高い場合や山などで、調査の必要がない区間

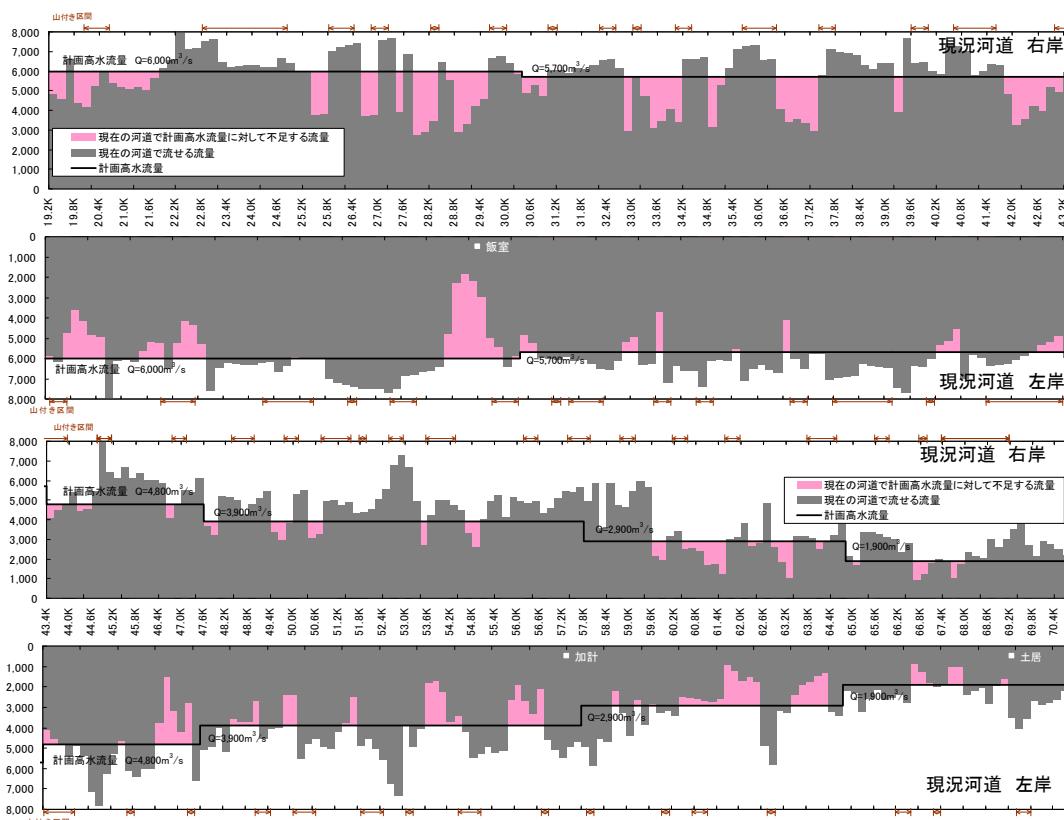
32 図 3.1.39 現況流下能力図(中流部)

3 中流部においては堤防の無い箇所も多く、現在の河道の整備状況では溢
4 水・越水により多くの家屋浸水が発生するおそれがあります。

10 現在は、平成 17 年 9 月洪水（飯室地点： $6,100\text{m}^3/\text{s}$ ）により床上浸水被害
11 が発生した 18 地区において、平成 19 年度より再度災害防止対策とした河
12 川整備を集中的に実施しています。

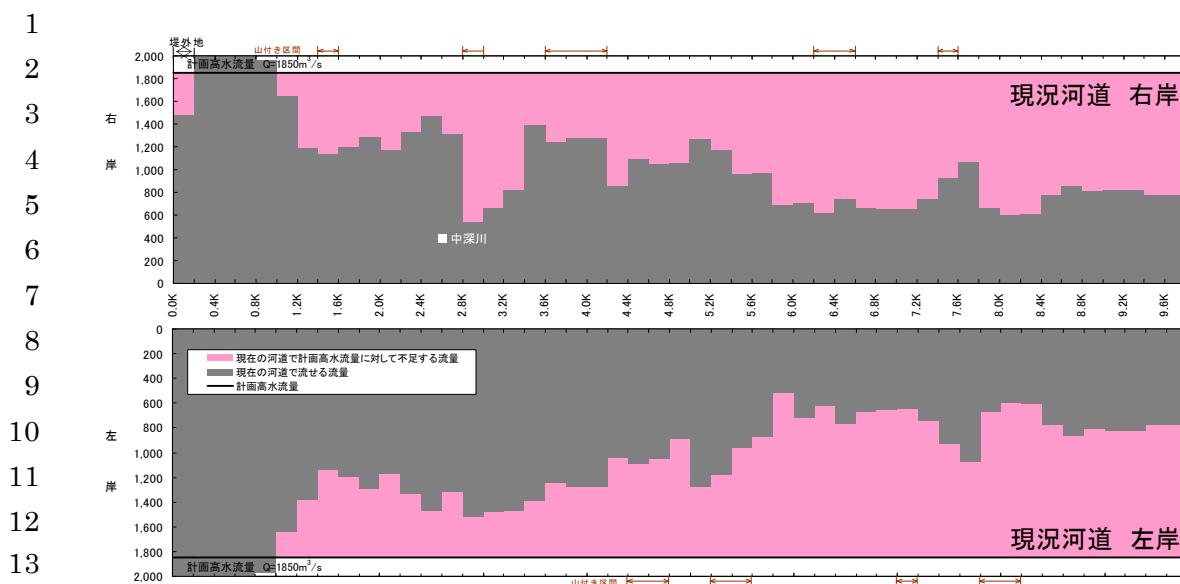
図 3.1.45 現況流下能力図(支川三篠川)

しかしながら、現在の河道の整備状況では、戦後最大洪水である昭和 47 年 7 月（中深川地点： $1,200\text{m}^3/\text{s}$ ）の洪水が再び生じた場合、堤防や河道断面等が不足しているため、洪水を安全に流下させることができない箇所があり、浸水被害が発生するおそれがあります。

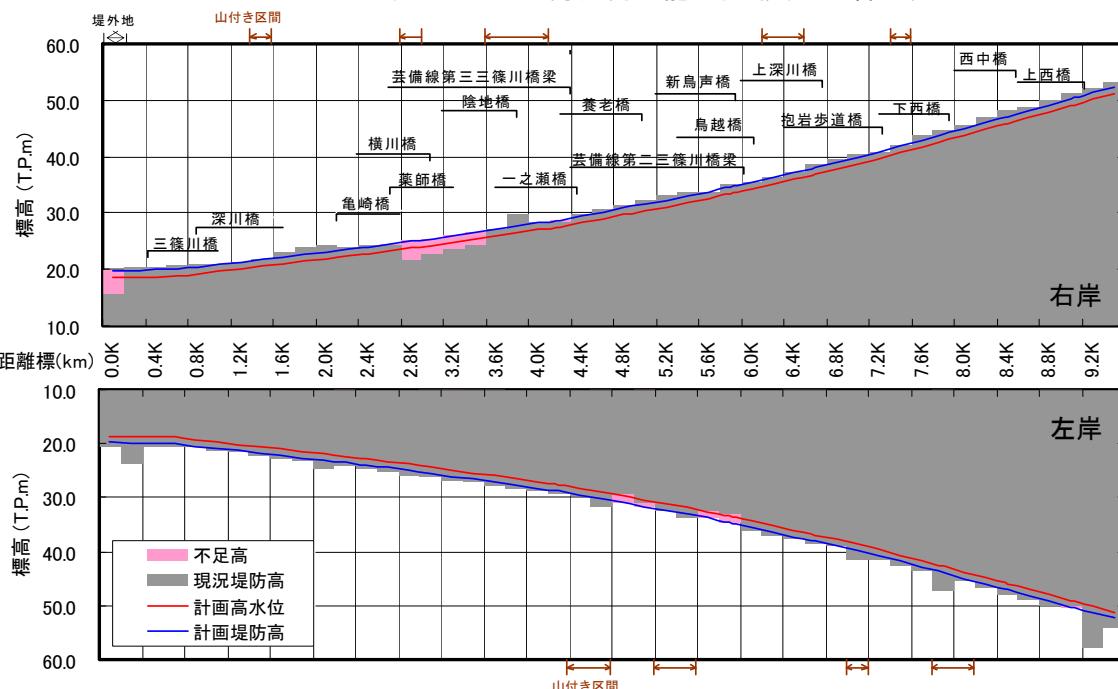
図 3.1.46 堤防高縦断図(支川三篠川)

■ 計画断面 ■ 暫定堤防 ■ 暫々定堤防 □ 未施工

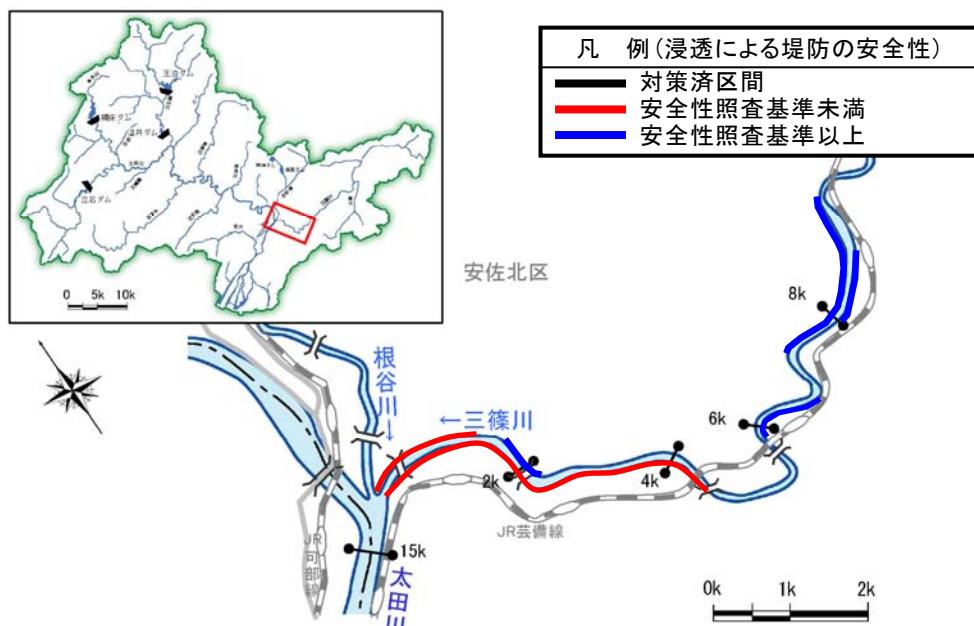
図 3.1.48 堤防の浸透に対する安全性の状況（支川三篠川）

支川三篠川においては、堤防の詳細点検結果より、約 5.6km の区間で安全性が不足しています。

※注:色のない箇所は、居住地側が計画高水位より高い場合や山などで、調査の必要がない区間

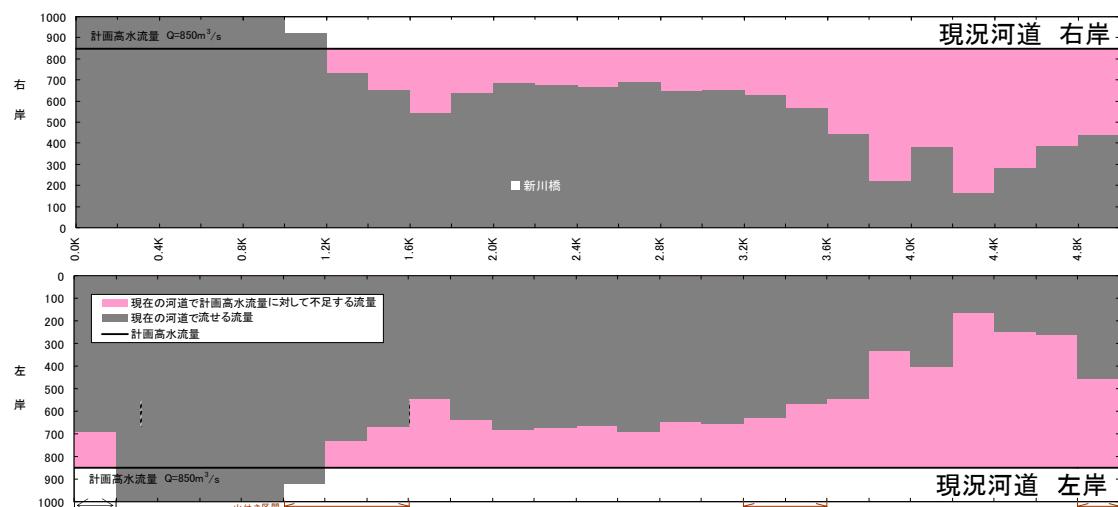
図 3.1.50 現況流下能力図(支川根谷川)

また、戦後最大洪水である平成 18 年 9 月
洪水（新川橋地点：330m³/s）が再び発生し
た場合、川幅や河道断面等が不足してい
るため、洪水を安全に流下させることができ

これまでに、太田川合流点から 3.4km までの河道整備を進めてきました。上流の県管理区間においては、河川整備計画上の目標流量を計画高水流量の $400\text{m}^3/\text{s}$ と定めています。そのため、上下流の流下能力のバランスを考慮する必要があります。

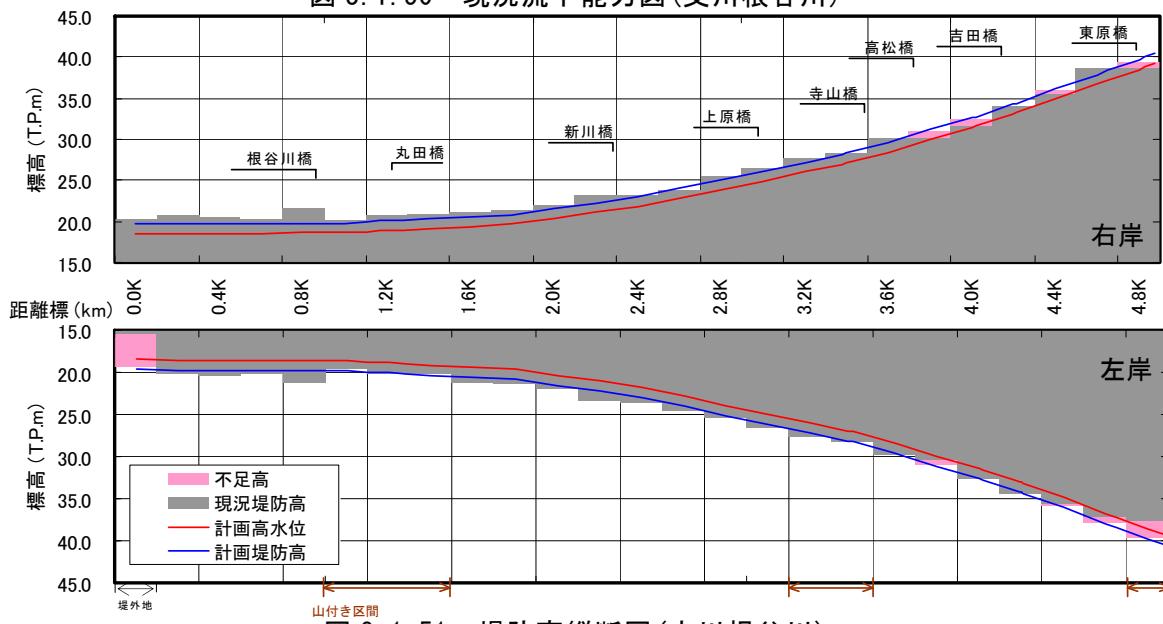
図 3.1.51 堤防高縦断図(支川根谷川)

■ 計画断面 ■ 暫定堤防 ■ 暫々定堤防 □ 未施工

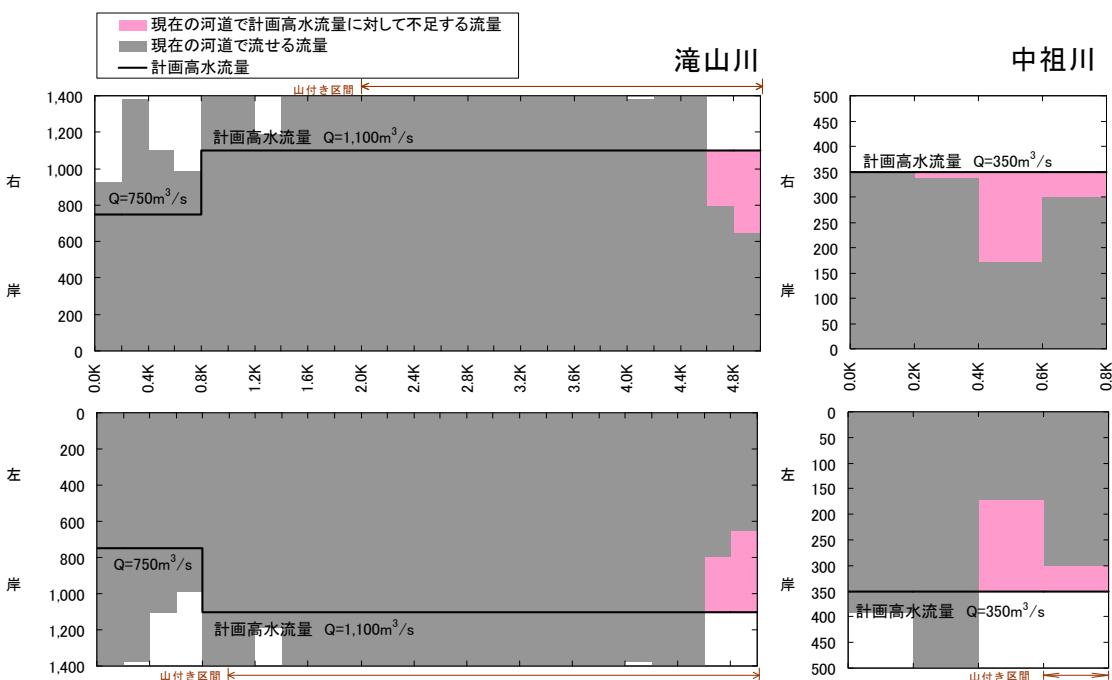
図 3.1.54 現況流下能力図（支川滝山川、中祖川）

平成14年に加計の中心市街地から約5km上流に温井ダムが完成しました。支川滝山川においては、これまでの河川整備と温井ダムの洪水調節効果¹⁾により、戦後最大洪水である昭和63年7月洪水（滝山川：480m³/s）を安全に流下させることができます。

¹⁾ ここでいう温井ダムの洪水調節効果とは、現在行っているゲート開度を一定にした操作で発揮される洪水調節効果のこと。

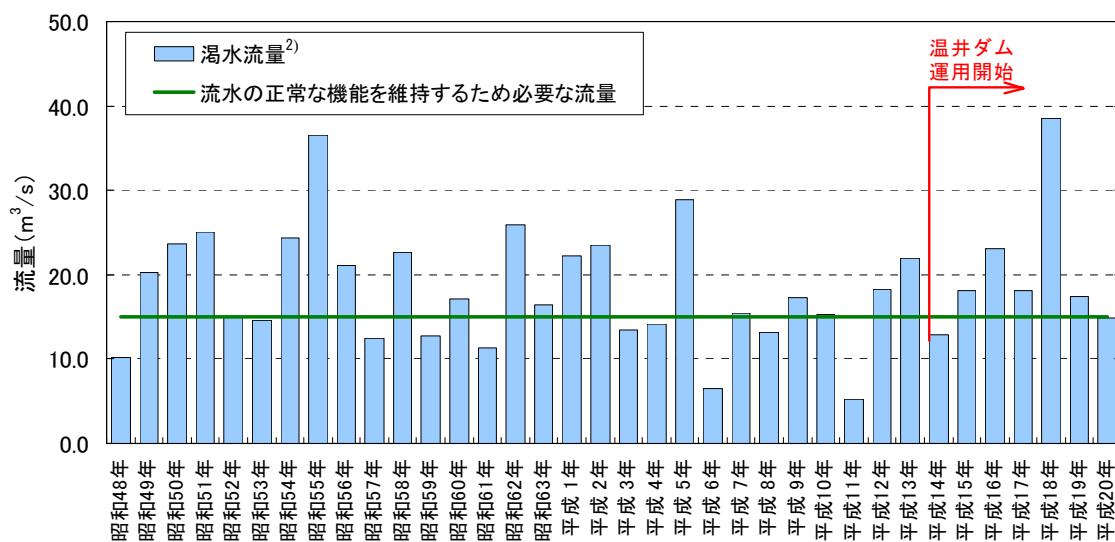
25 図 3.2.2 太田川 矢口第1地点における渇水流量の経年変化

4 一方で、太田川水系河川整備基本方針で定められた流水の正常な機能を維
 5 持するため必要な流量¹⁾（矢口第1地点：概ね $15\text{m}^3/\text{s}$ ）に対して、現状では
 6 流量を確保できていない年が発生しています。

9 近年では、多目的ダムである温井ダムが平成14年に完成し、流量は概ね安
 10 定的に確保されています。

2) 渇水流量とは、1年分の1日平均流量を多い順に並べて、355番目の流量のことです。

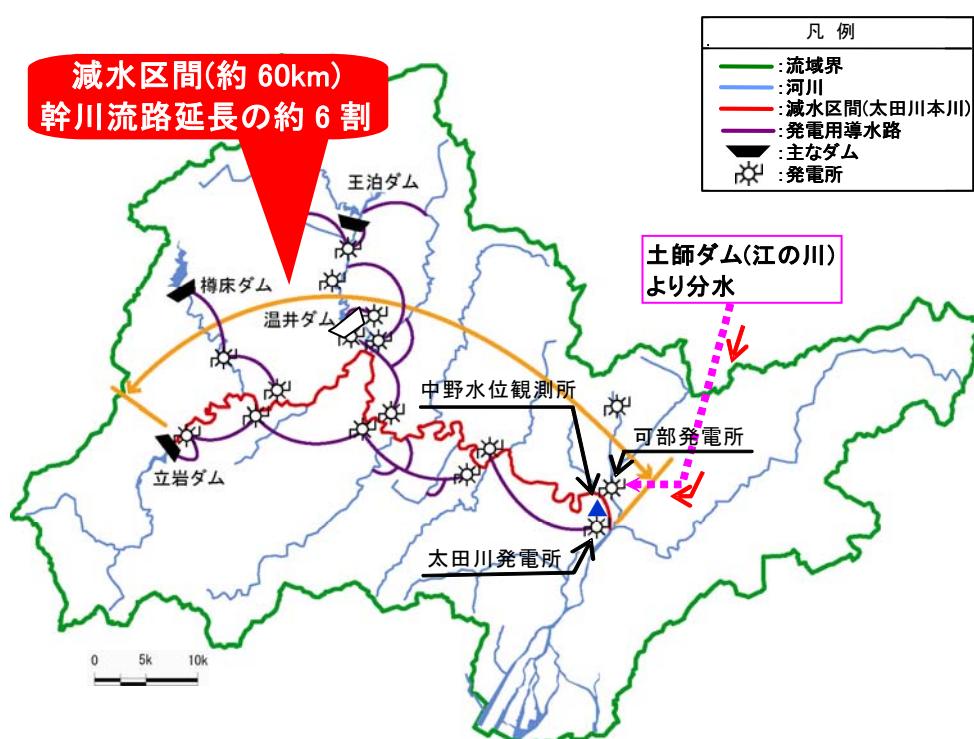
図 3.2.3 太田川本川における減水区間の範囲

また、水力発電は CO₂ を発生させないクリーンエネルギーですが、中上流部の約 60km(太田川本川)の区間では、発電のために取水された川の水が導水管を通り利用されるため、その間、河川の流量が少なくなる「減水区間」が発生しています。

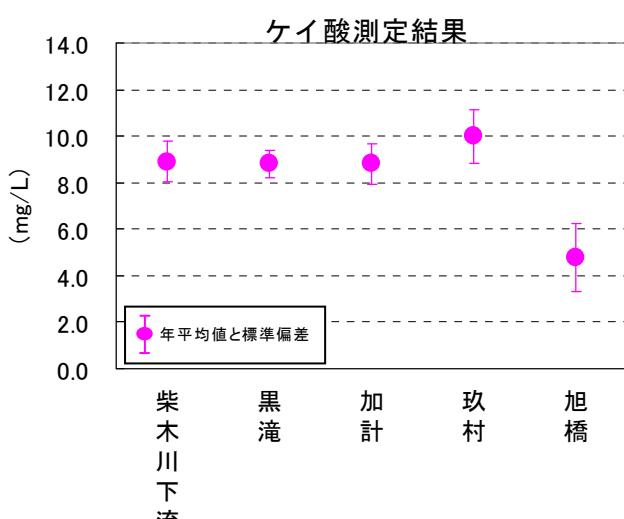
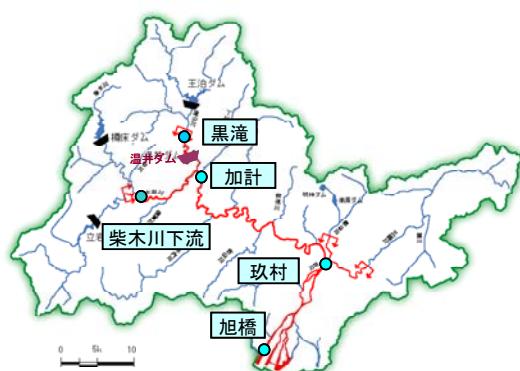
図 3.2.5 太田川水系におけるケイ酸の測定地点と測定結果(平成 21 年度)

太田川河川事務所では、太田川から広島湾へ供給される栄養塩の量を把握するため、ケイ酸等の測定を行っています。

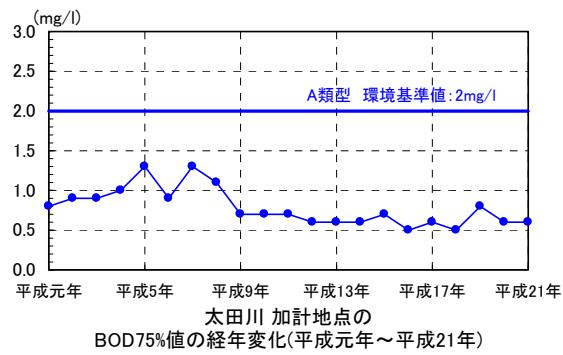
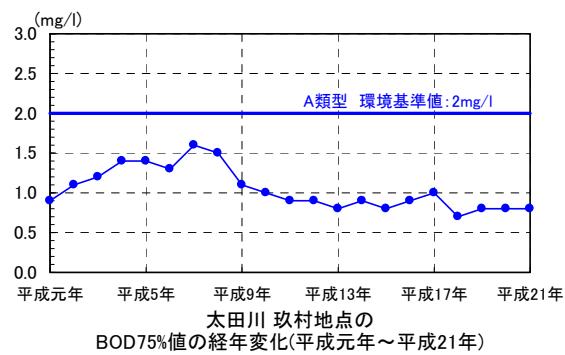
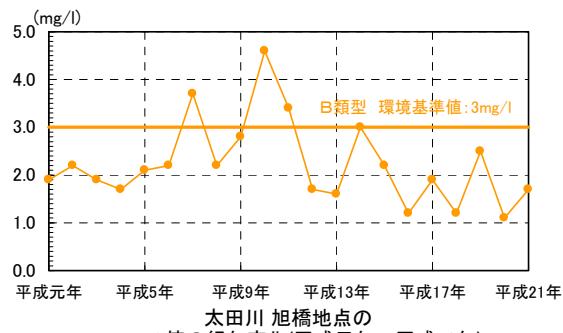
図 3.2.7 太田川水系における主な地点における水質の経年変化状況

太田川国管理区間においては、公共用水域等の水質調査として 16 地点で水質観測を行っています。BOD 75%値¹⁾については、平成 10 年頃までは一部の地点で環境基準値を上回ることもありましたが、近年ではいずれの地点でも環境基準を満足し、概ね良好な水質が保持されています。

太田川 加計地点の
BOD75%値の経年変化(平成元年～平成21年)

太田川 玖村地点の
BOD75%値の経年変化(平成元年～平成21年)

太田川 旭橋地点の
BOD75%値の経年変化(平成元年～平成21年)

¹⁾ BOD とは Biochemical Oxygen Demand の頭文字をとったもので、日本語では「生物化学的酸素要求量」といいます。これは、水中の有機物が微生物によって分解されるときに消費される酸素の量で表され、数字が小さいほど水質が良いとされています。また、75%値とは、年間観測データを良い方から並べて、上から 75%目の数字です。

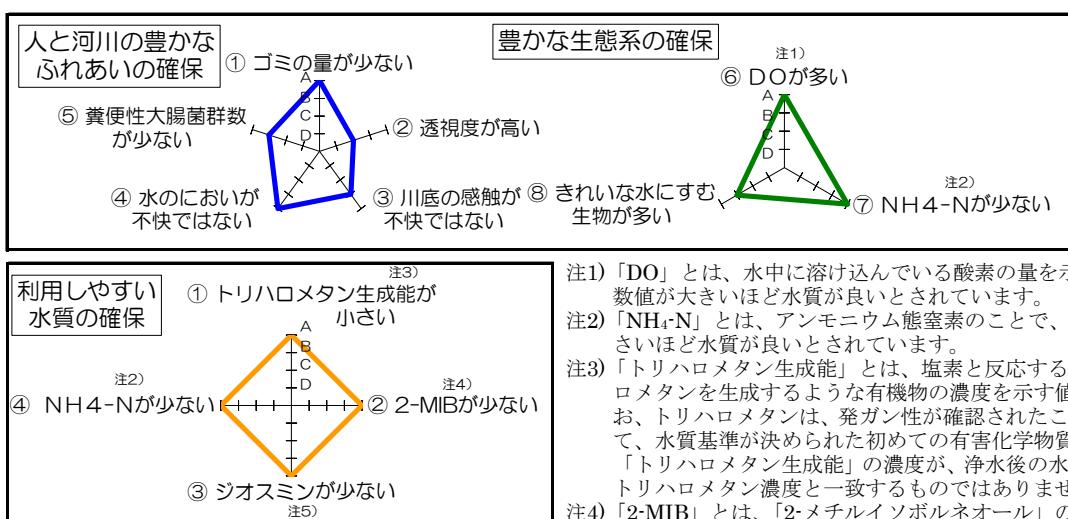
図 3.2.8 太田川水系における「新しい水質指標」の調査結果例（矢口川上流地点：平成 20 年）

注1) 「DO」とは、水中に溶け込んでいる酸素の量を示します。数値が大きいほど水質が良いとされています。

注2) 「NH₄-N」とは、アンモニウム態窒素のことです。数値が小さいほど水質が良いとされています。

注3) 「トリハロメタン生成能」とは、塩素と反応するとトリハロメタンを生成するような有機物の濃度を示す値です。なお、トリハロメタンは、発ガン性が確認されたことによって、水質基準が決められた初めての有害化学物質ですが、「トリハロメタン生成能」の濃度が、浄水後の水道水中のトリハロメタン濃度と一致するものではありません。

注4) 「2-MIB」とは、「2-メチルイソボルネオール」のことです。カビ臭の原因物質の一つです。

注5) 「ジオスミン」とは、「2-MIB」と同様に、カビ臭の原因物質の一つです。

注) 多角形が大きいほど良好な水質であることを示します。

また、河川の水質を多様な視点から総合的に評価するため「人と河川の豊かなふれあいの確保」や「豊かな生態系の確保」、「利用しやすい水質の確保」の視点から設けられた新しい水質指標について、地域の方々と協働で調査を実施しています。

この調査には、人の感覚による測定項目として、ゴミの量、透視度、川底の感触、水の臭いの調査が含まれており、現地で体感・評価できるものとなっています。

平成 20 年に太田川水系で実施した調査結果では、概ね良好な結果が得られています。

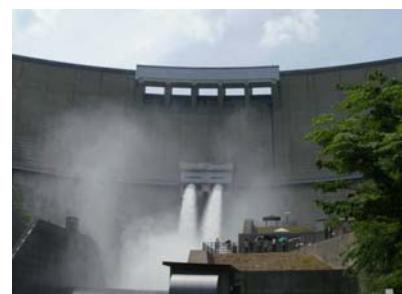
温井ダムの放流

また、支川滝山川では平成14年に完成した温井ダムの「龍姫湖まつり」や夏期制限水位¹⁾への移行時における放流等が行われ、新たな観光資源として地域の活力向上等に寄与しています。

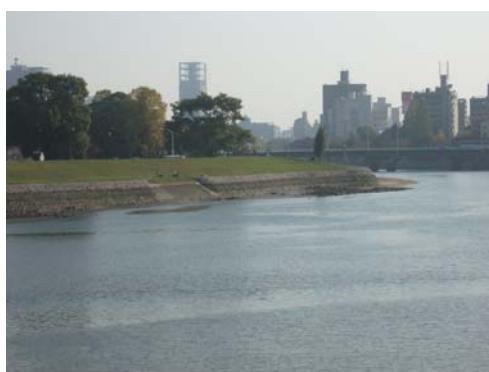
基町環境護岸（下流デルタ域）

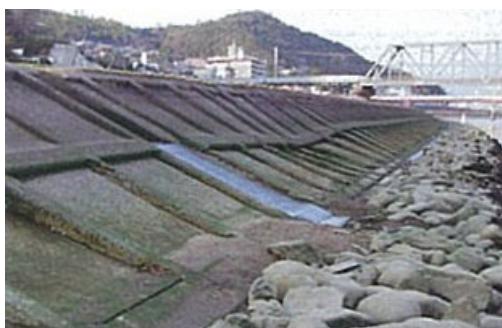
空洞化により歪みが生じている護岸(放水路)

このため、堤防や護岸に変状が確認された場合には、早期に必要な維持、補修を行っています。また、経年的な劣化が生じる可能性がある施設の増大にともなう維持管理コストを軽減させるため、平成12年度より、施設の健全度を評価する照査（平成21年度末の照査済延長：24km、残照査延長：27km）を実施しています。

照査の結果、約1割にあたる2.0kmで、空洞化に対する対策が必要なことが判明し、平成21年度末時点で、1.1kmの対策を実施しましたが、未だ0.9kmにおいて未対策となっております。

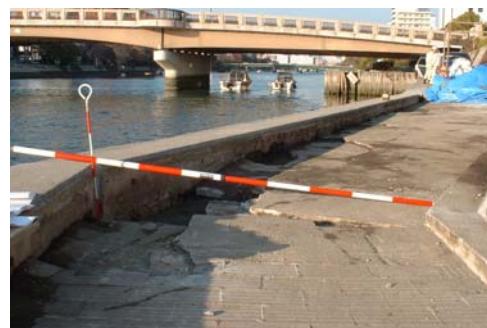
空洞化による天端の陥没(市内派川)

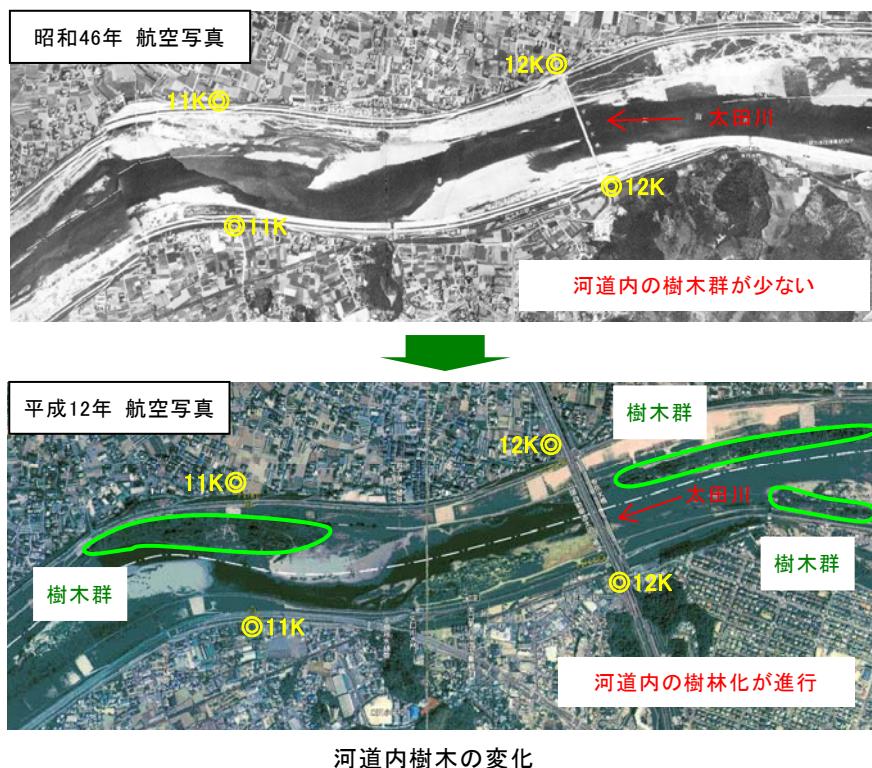
河道内樹木の変化

さらに、河道内に繁茂した樹木は洪水時に流出し、橋脚等に集積することで水位上昇を生じさせ、浸水被害を拡大させるおそれがあります。

そのため、樹木の繁茂と伐採を繰り返すこれまでの河道管理を見直し、「治水と環境の調和」を図り、川の営みを活かした持続可能な河道管理を行う必要があります。

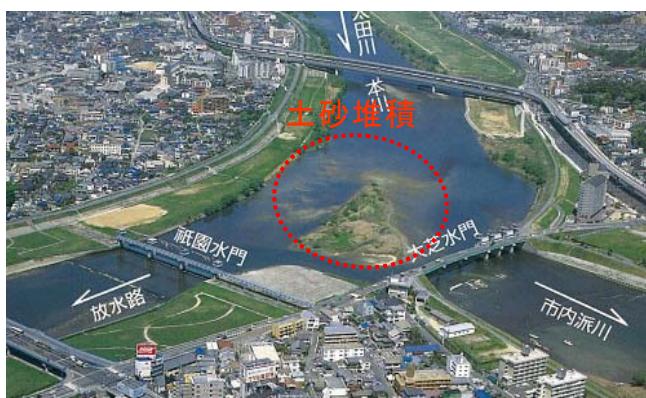
分派地点の土砂堆積状況

広島の中心市街地を流れる市内派川の流量は、大芝水門及び祇園水門により制御されていますが、分派地点では複雑な流れによる河床変動が洪水時の分派量に影響を与えるとともに、局所的な洗掘により河川管理施設の損壊が発生するおそれがあります。

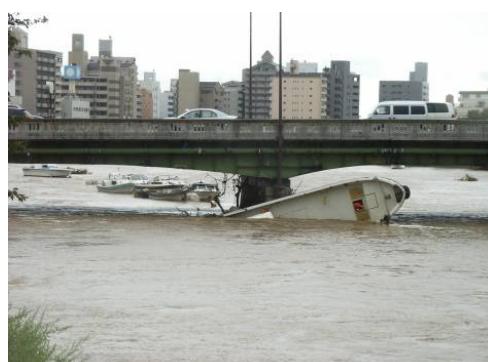
橋脚に引っ掛けたプレジャーボート

洪水時に船舶が流出して橋梁に塞き止められた場合には、水位上昇を引き起こし氾濫被害をもたらすおそれがあるとともに、船舶が橋梁や護岸等に衝突した場合には、これらの施設が損傷するおそれがあります。

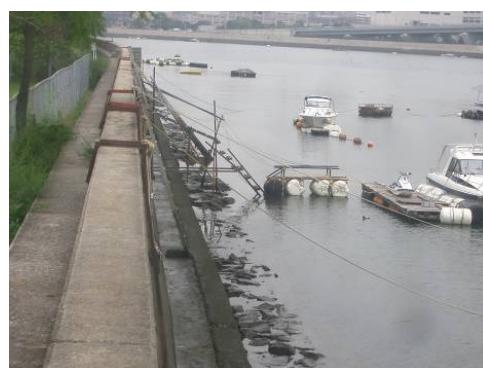
昇降梯子による河川護岸の損傷(元安川)
