### 3. 太田川の現状と課題

#### 3.1. 治水に関する現状

##### 3.1.1 大臣管理区間の現状

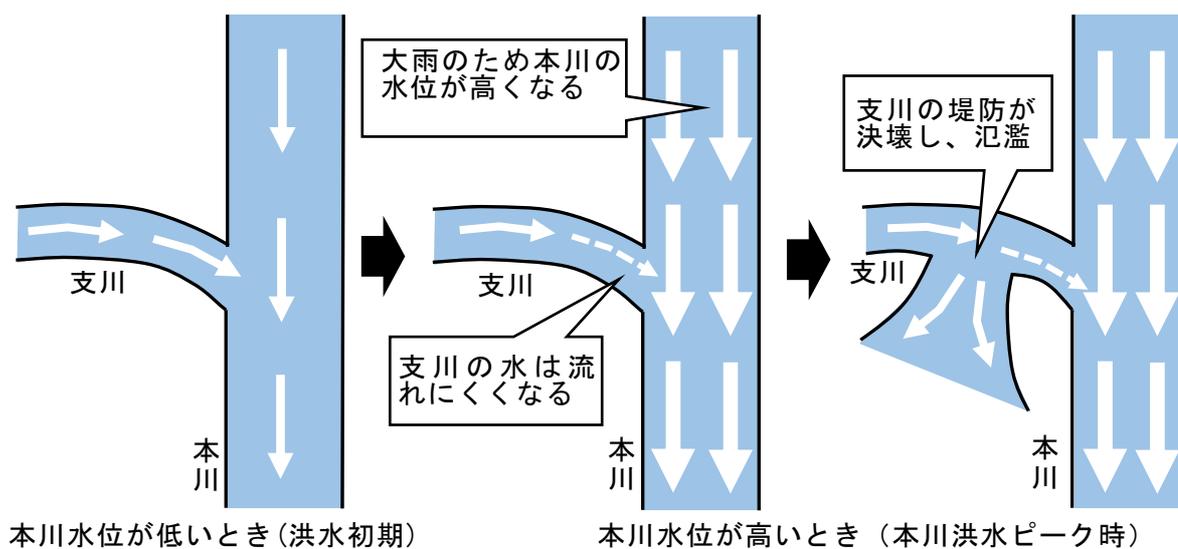
図 3.1.6 バックウォーター現象による氾濫のメカニズム

<sup>1)</sup> 本川と支川の水位が高い時間が重なって、支川の洪水が流れにくくなる現象。これにより、支川の水位が上昇し、堤防決壊に繋がる場合がある。

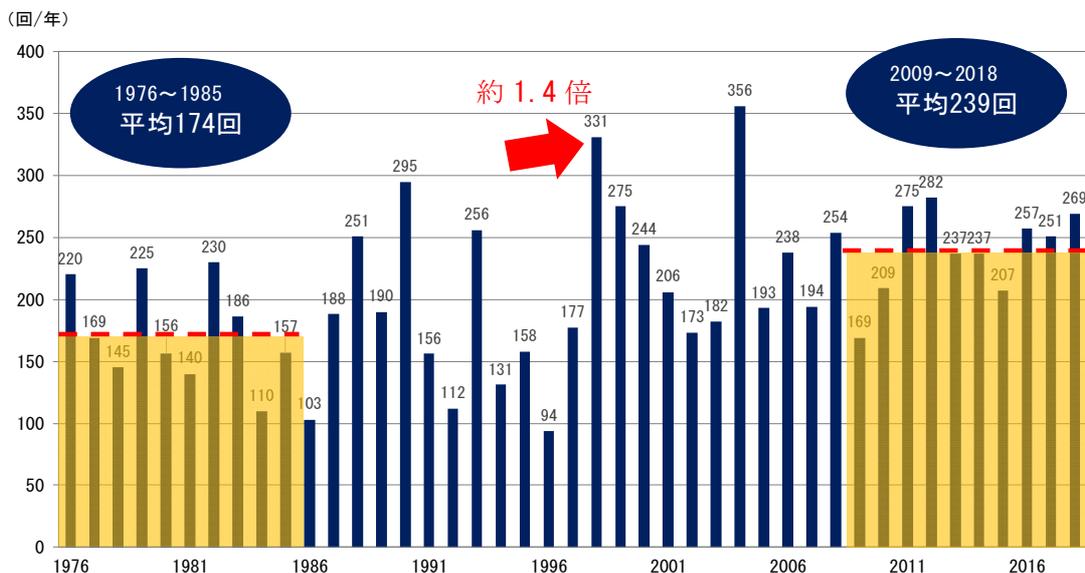
時間雨量 50mm を超える短時間強雨の発生件数が増加（約 30 年前の約 1.4 倍）

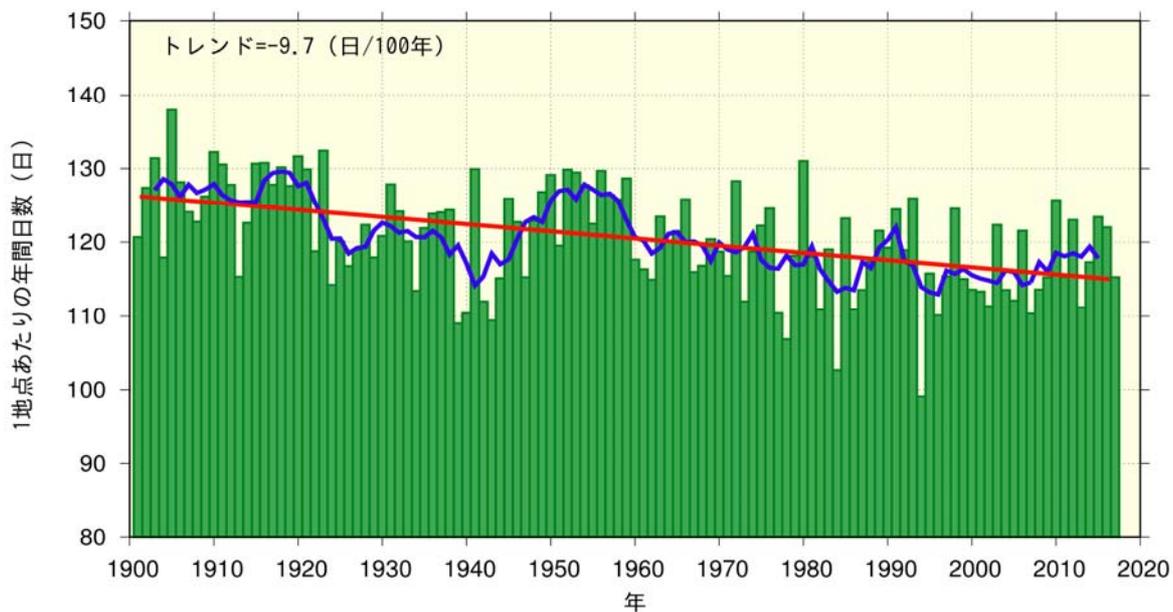
図 3.1.7 日本における近年の降雨の状況

日降水量 1.0mm 以上の年間日数は 100 年間で約 9.7% 減少

日降水量 1.0mm 以上の年間日数の経年変化 [51 地点平均]

※折れ線は 5 年移動平均、直線は期間にわたる変化傾向を示す。

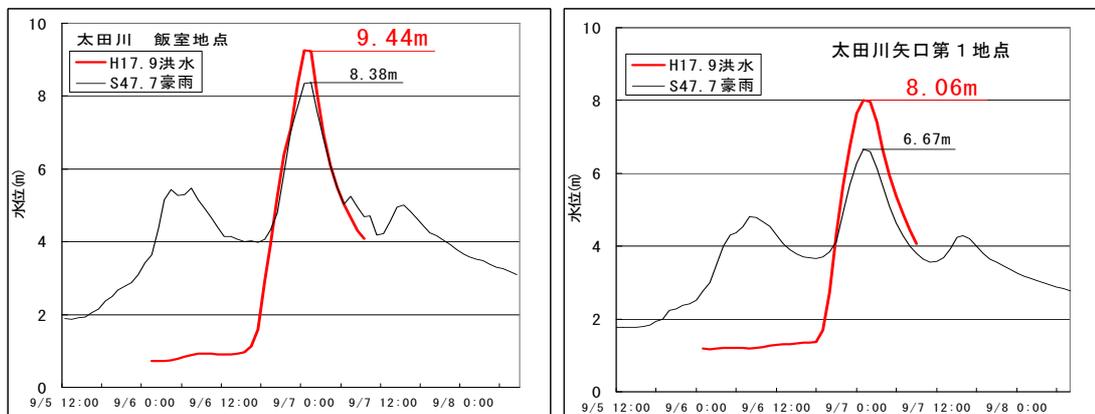
図 3. 1. 11 飯室水位・流量観測所及び矢口第1水位・流量観測所の水位

太田川上流域に短時間に集中して降雨があったため、中流部の広島市安佐北区の飯室水位・流量観測所では、9時間で約8.5mもの急激な水位上昇を記録しました。また、下流部の広島市安佐北区の矢口第1地点でも、7時間で約6.7mの水位上昇を記録しました。

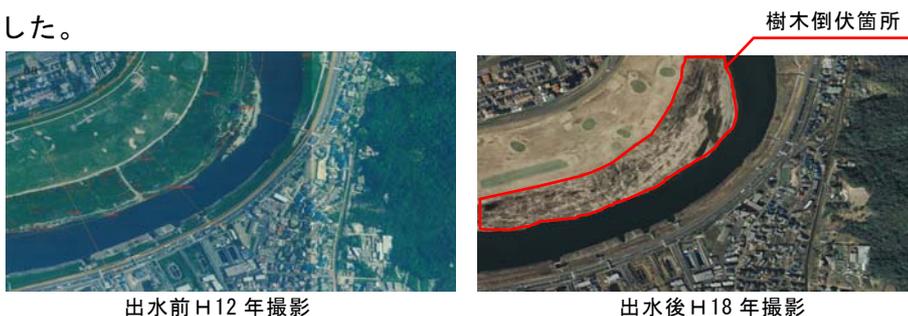
図 3.1.15 太田川下流部 9.0k 付近の樹木倒伏状況

太田川においては、下流部において複断面河道の内岸砂州側に洪水の主流が流れ、砂州の洗掘により砂州上の樹木群が大規模に倒伏するとともに、河川敷の洗掘等が発生しました。

出水前 H12 年撮影  
 出水後 H18 年撮影  
 樹木倒伏箇所

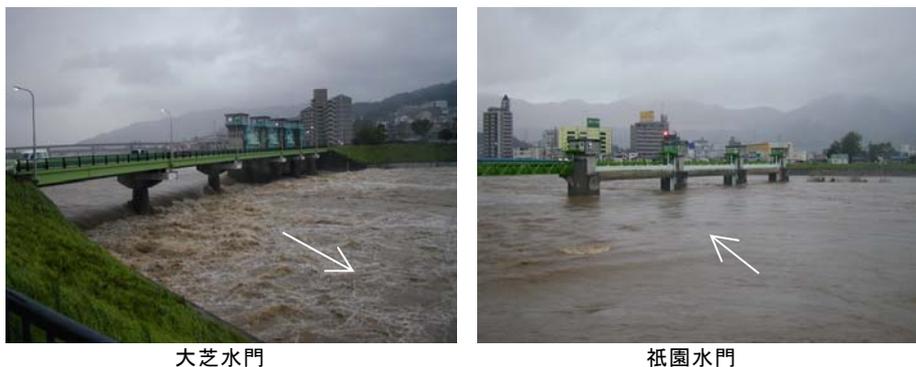
また、太田川と市内派川の分派量については、計画分派比を上回る洪水流量が太田川へ流下しました。

大芝水門  
 祇園水門  
 図 3.1.16 平成 17 年 9 月洪水時の大芝水門、祇園水門の状況

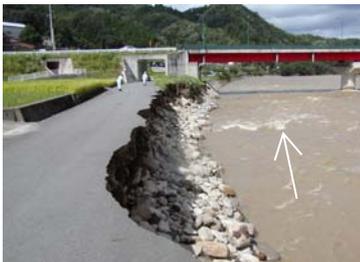
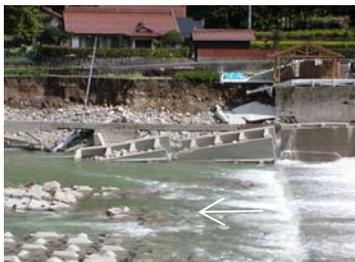
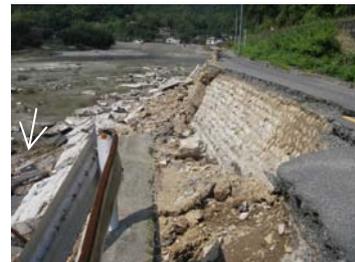
図 3.1.17 平成 17 年 9 月洪水の河川管理施設の被害状況

中流部では、35箇所において護岸の決壊や根固め流失など河川管理施設にも大きな被害が発生しました。

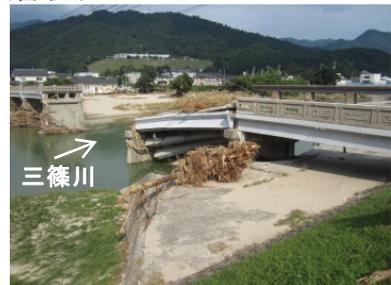
図 3.1.26 鳥声橋の流失

三篠川では、中深川地点において、氾濫危険水位(3.3m)を約1.7m上回り、計画高水位(5.24m)に迫る観測史上最大の洪水が発生しました。この洪水に伴い、三篠川沿川では、越水・溢水及び内水により家屋等の浸水被害が発生したほか、鳥声橋の流失(大臣管理区間)、JR芸備線の第一三篠川橋梁の流失(県管理区間)及び堤防の欠損などの被害が発生しました。

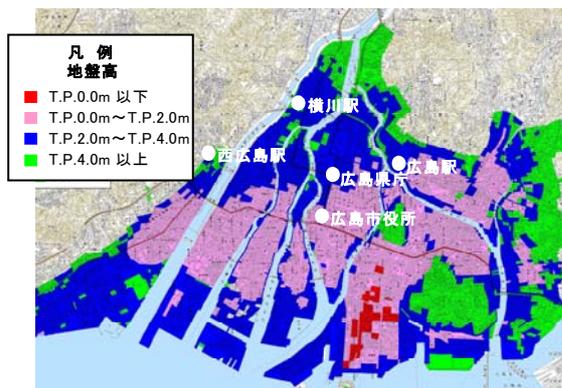
図 3.1.29 下流デルタ域の地盤高図

また、市内派川に囲まれる下流デルタ域の堤内地盤高は、朔望平均満潮位よりも低いゼロメートル地帯が広がるため、高潮に対しても非常に脆弱です。

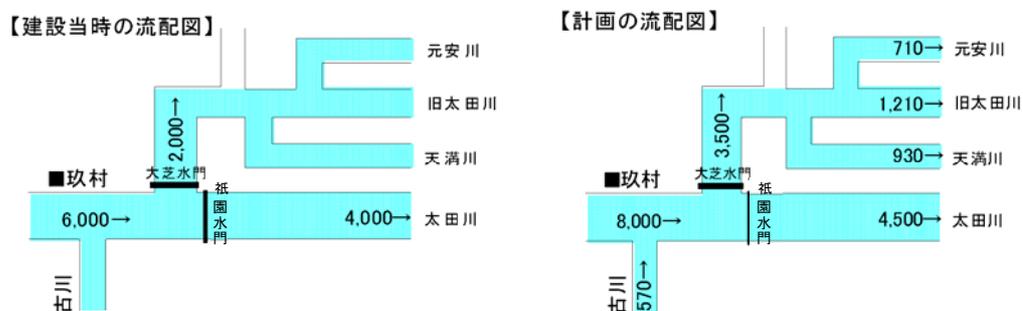
図 3.1.30 流量配分図

また、太田川と市内派川の洪水分派機能を持つ大芝水門及び祇園水門は、過去の治水計画に基づき  $6,000\text{m}^3/\text{s}$  の洪水流量を対象とし、太田川側に  $4,000\text{m}^3/\text{s}$ 、市内派川側に  $2,000\text{m}^3/\text{s}$  を分派させるように建設されています。

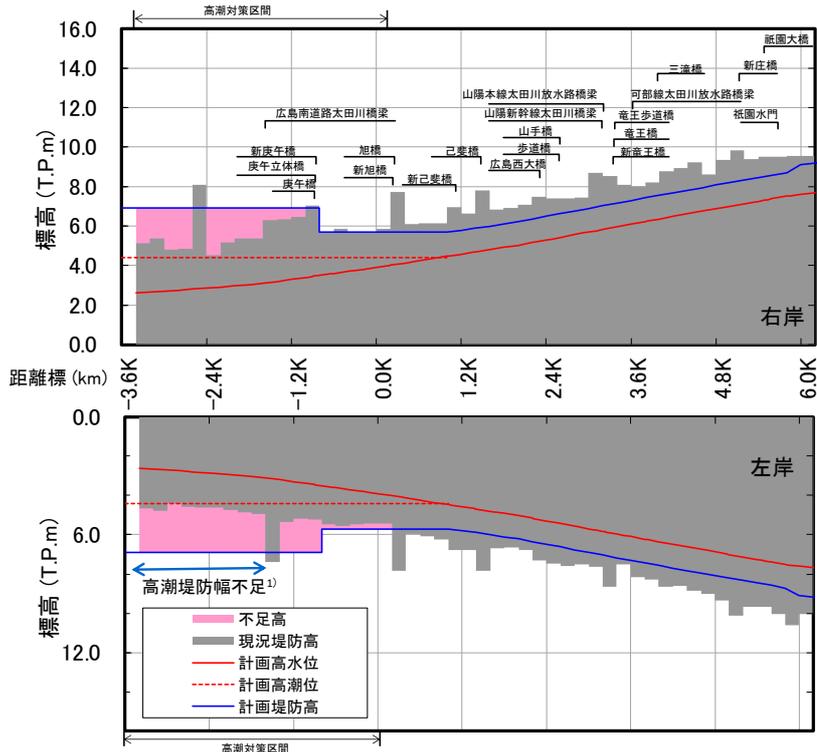
図 3.1.34(1) 堤防高縦断図(太田川) <sup>1)</sup> ※令和2年3月末時点

<sup>1)</sup> 高潮対策区間において、高潮堤防として必要な堤防高は有しているが、必要な堤防天端幅を有していない。

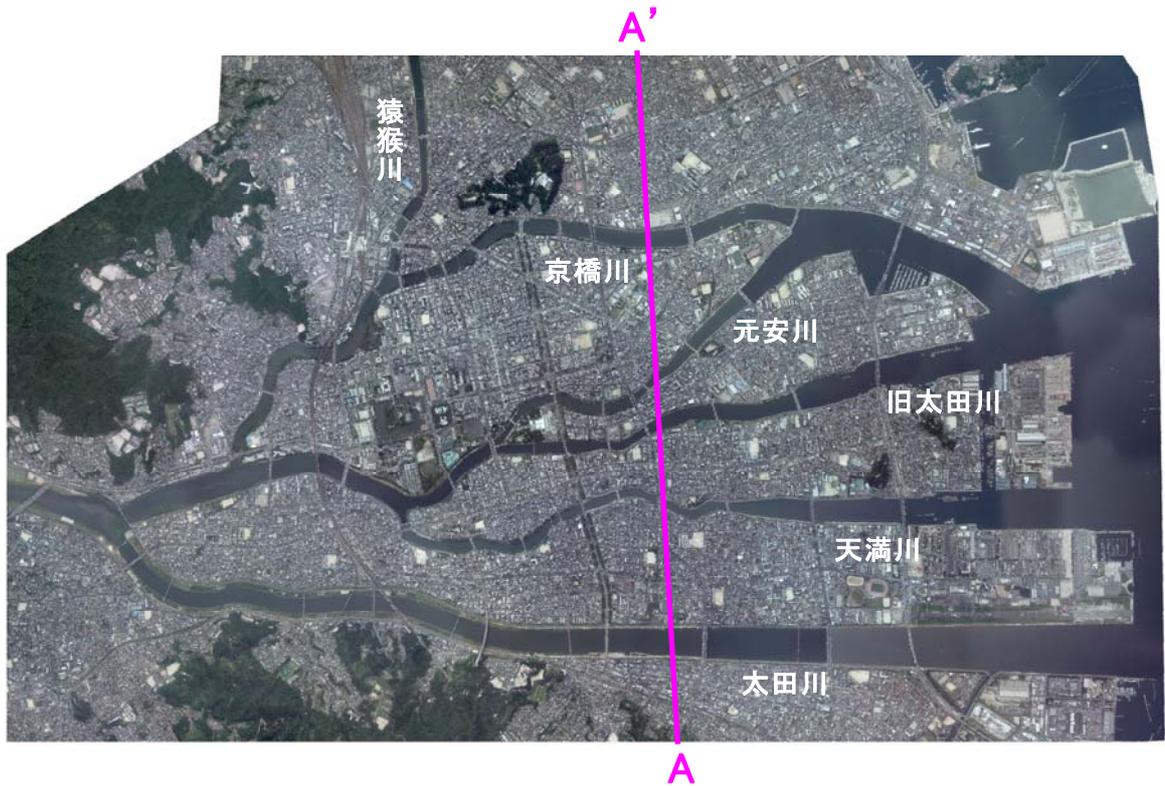
図 3.1.36 下流デルタ域

太田川の下流デルタ域は、深さ約30mにわたり軟弱な地盤を形成し、表層の深さ約10mは砂層となっており、軟弱な地盤の上に堤防等の河川管理施設が作られています。

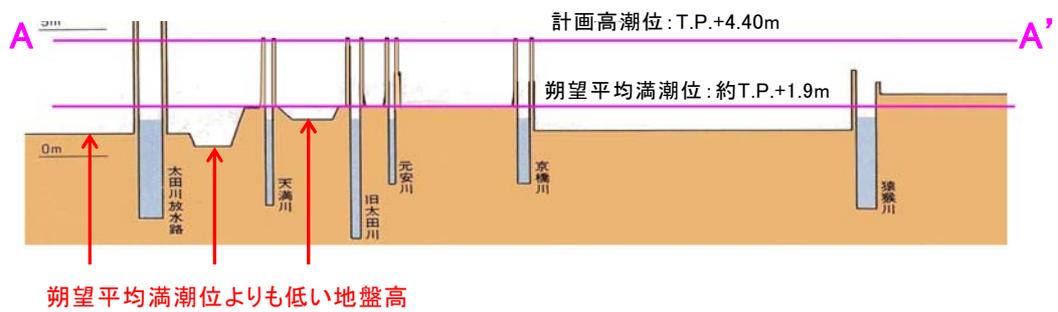
図 3.1.37 下流デルタ域の横断面図

また、地震対策が未対策の下流デルタ域では地震により地盤の液状化現象等が発生した場合、高潮堤防の沈下やすべり破壊が生じるおそれがあります。

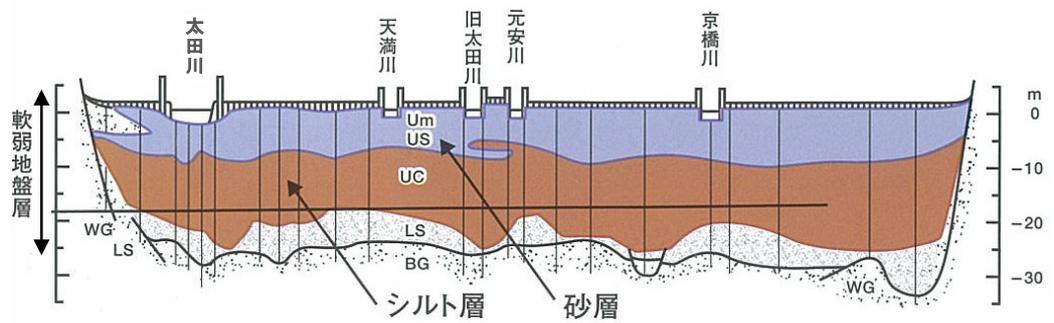
図 3.1.38 下流デルタ域の地質断面図 (A-A' 断面付近)

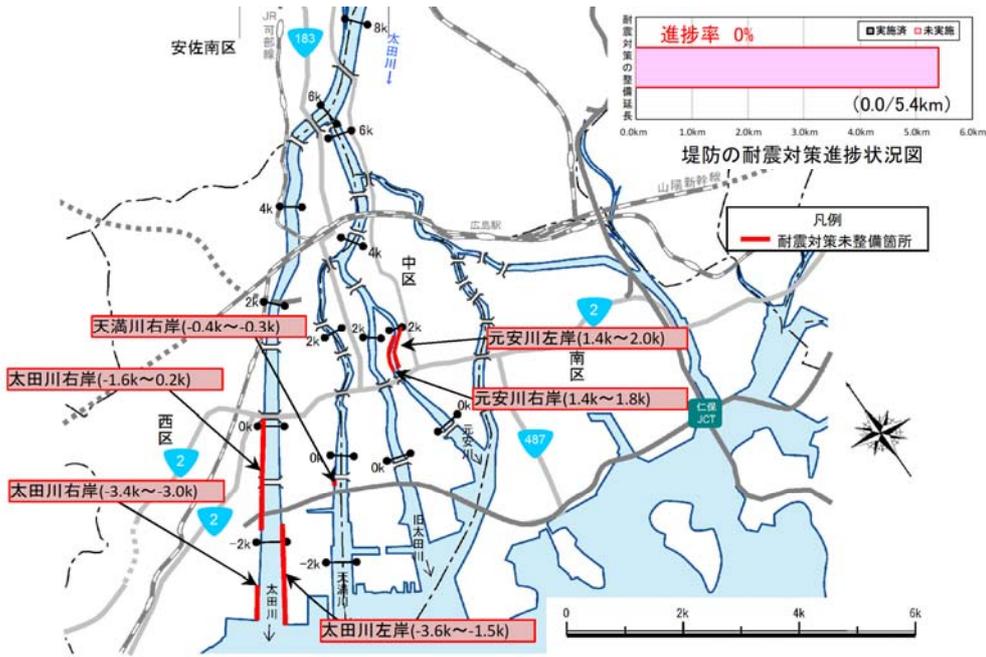
図 3.1.39 耐震対策の整備状況 ※令和2年3月末時点

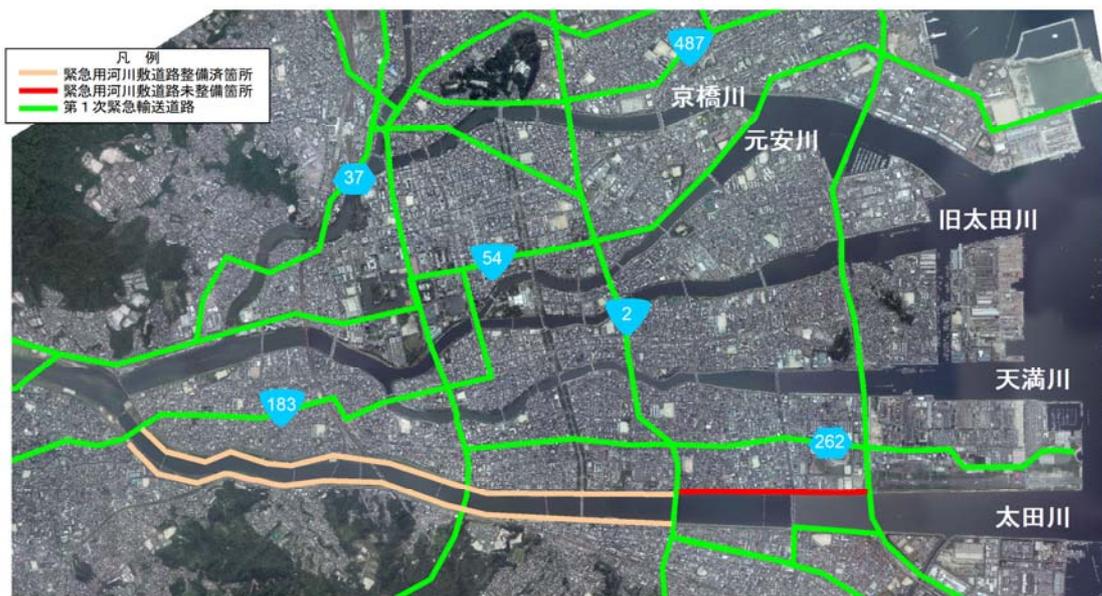
そのため、被災時の速やかな救急救命活動や復興支援活動に支障をきたす可能性があり、これまで救急救命活動や復興支援活動のための経路を確保するため、緊急用河川敷道路の整備をしてきましたが、整備途上であり十分にその機能を発揮できていません。

図 3.1.40 緊急用河川敷道路の整備状況

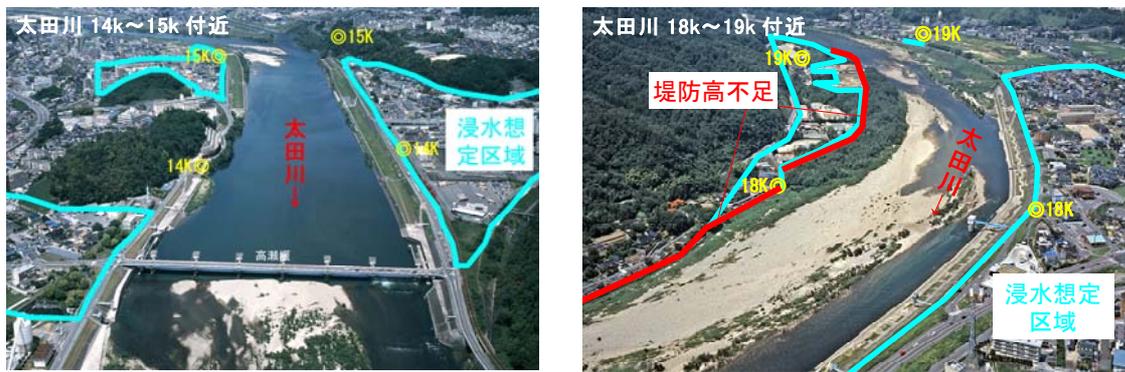
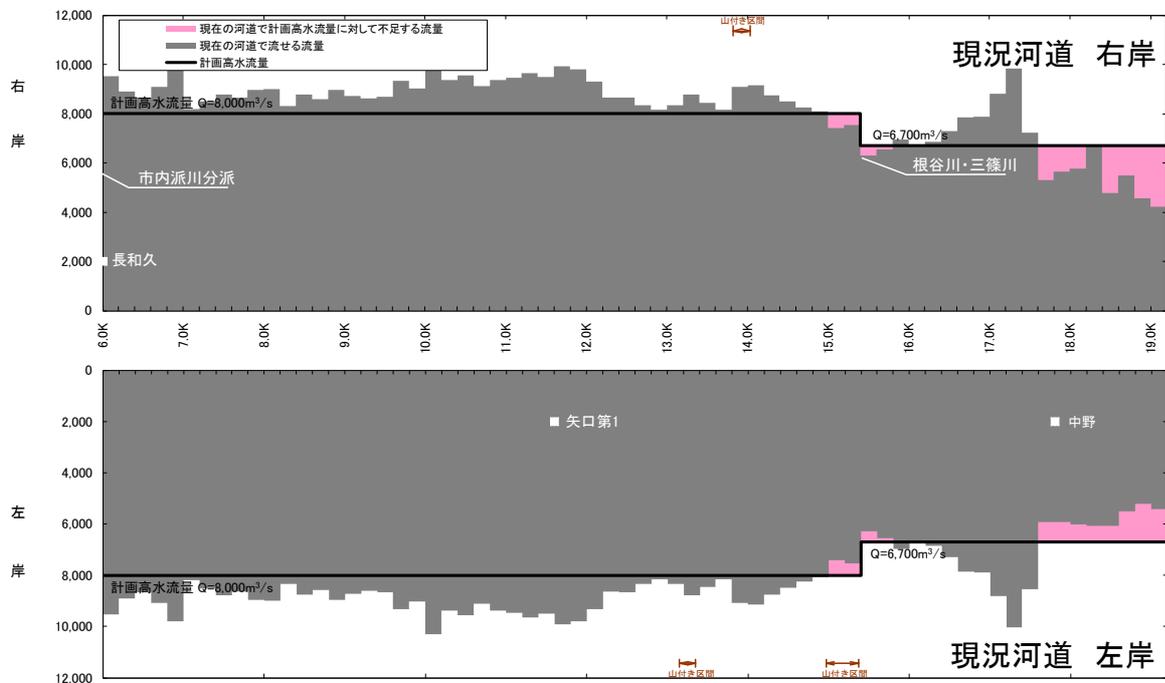
現在の河道の整備状況では、平成 17 年 9 月洪水を超える規模の洪水が発生した場合、堤防の高さや河道断面等が不足しているため、洪水を安全に流下させることができない箇所があり、浸水被害が発生するおそれがあります。

図 3.1.43 現況流下能力図(下流部)

※令和 2 年 3 月末時点

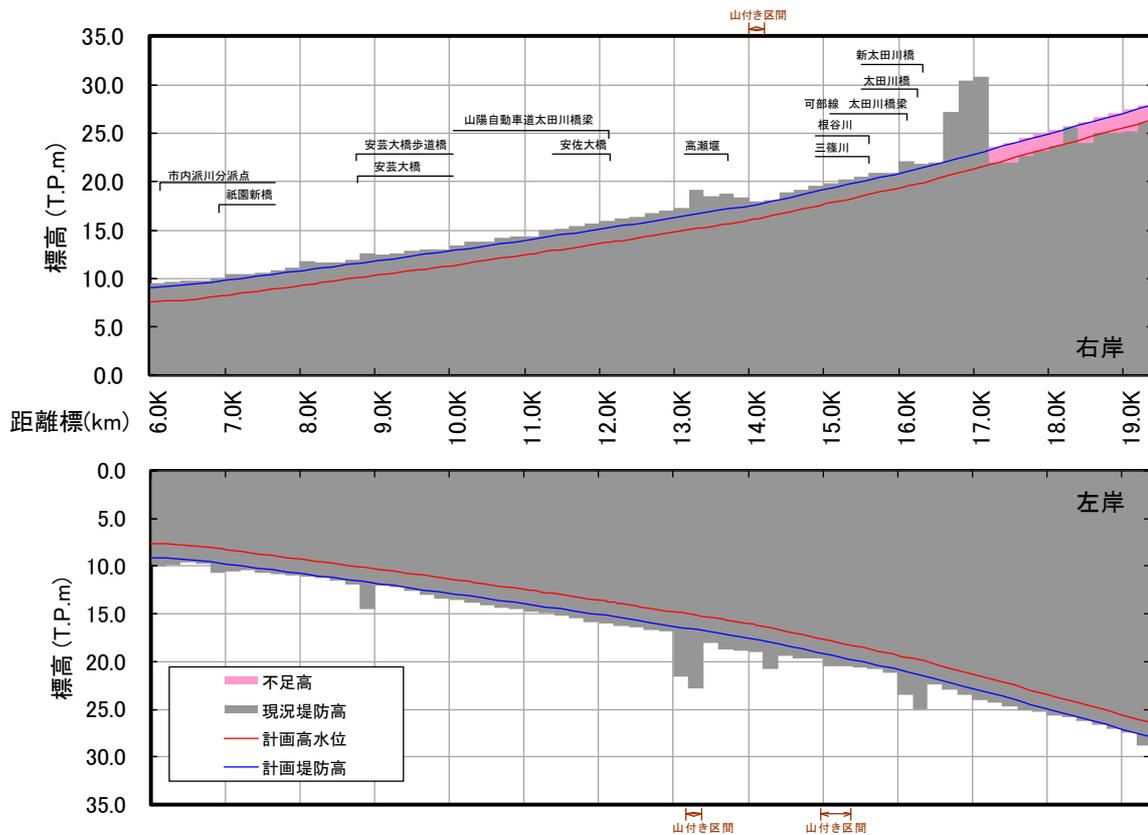
図 3.1.44 堤防高縦断図(下流部) ※令和2年3月末時点

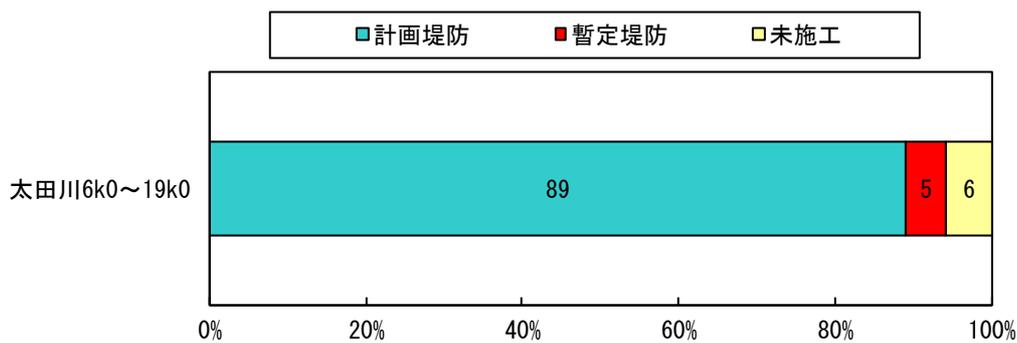
図 3.1.45 堤防整備率(下流部) ※令和2年3月末時点

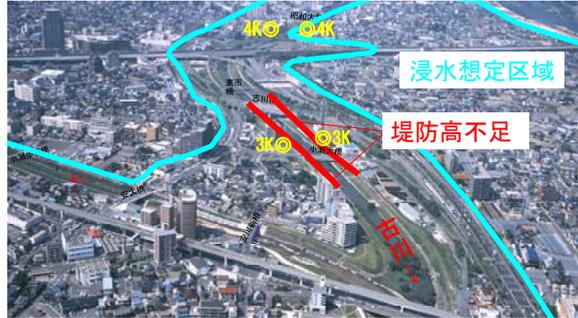
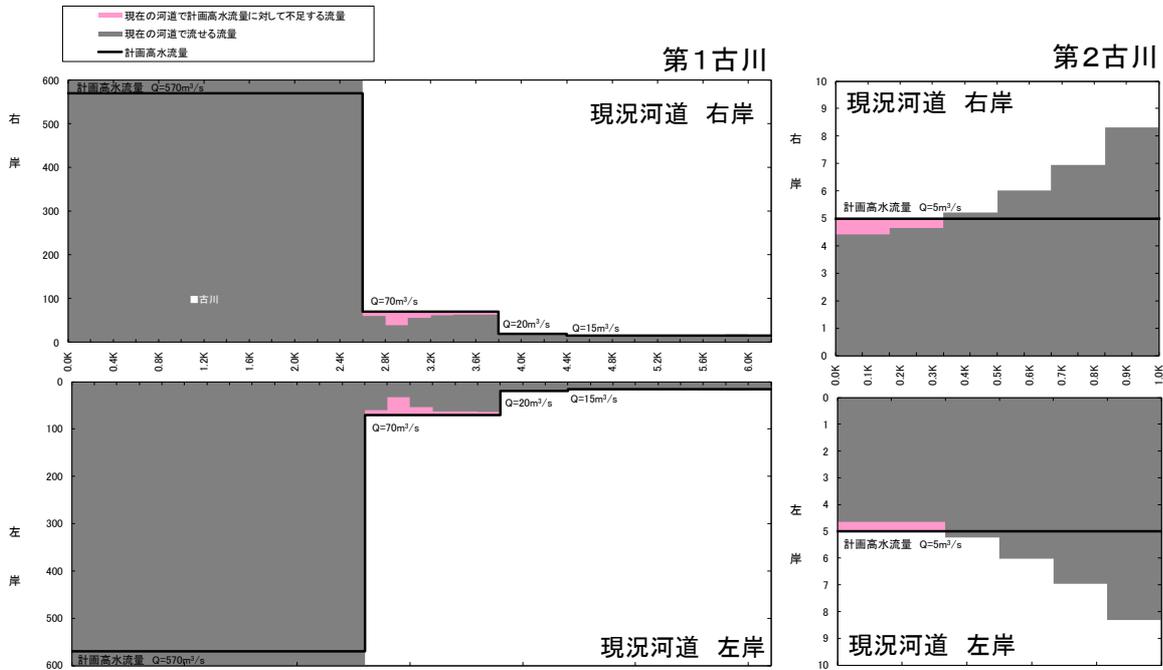
古川においては、現在の河道の整備状況では、観測史上最大の昭和 20 年 9 月洪水（古川地点：450m<sup>3</sup>/s）を超える規模の洪水が発生した場合、堤防の高さや河道断面等が不足しているため、洪水を安全に流下させることができない箇所があります。

図 3.1.46 現況流下能力図(第 1 古川、第 2 古川) ※令和 2 年 3 月末時点

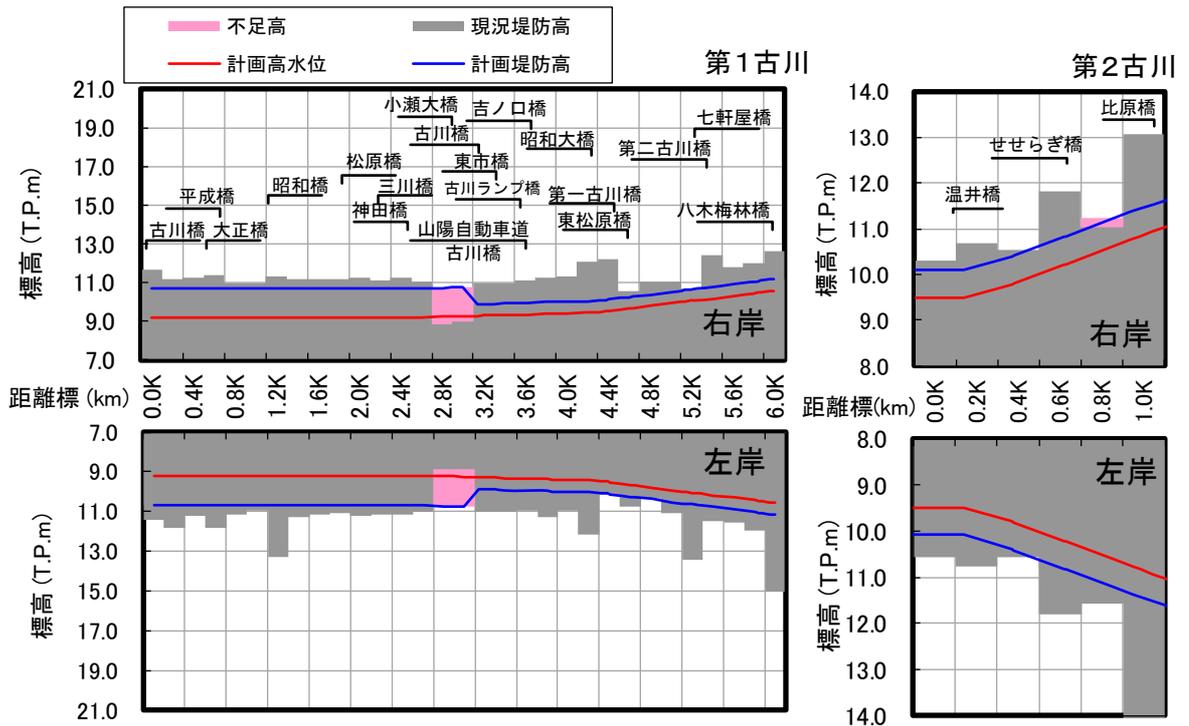
図 3.1.47 堤防高縦断図(第1古川、第2古川) ※令和2年3月末時点

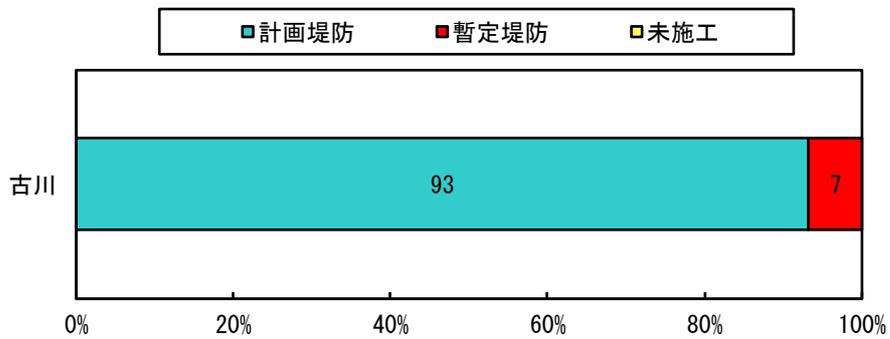
図 3.1.48 堤防整備率(第1古川、第2古川) ※令和2年3月末時点

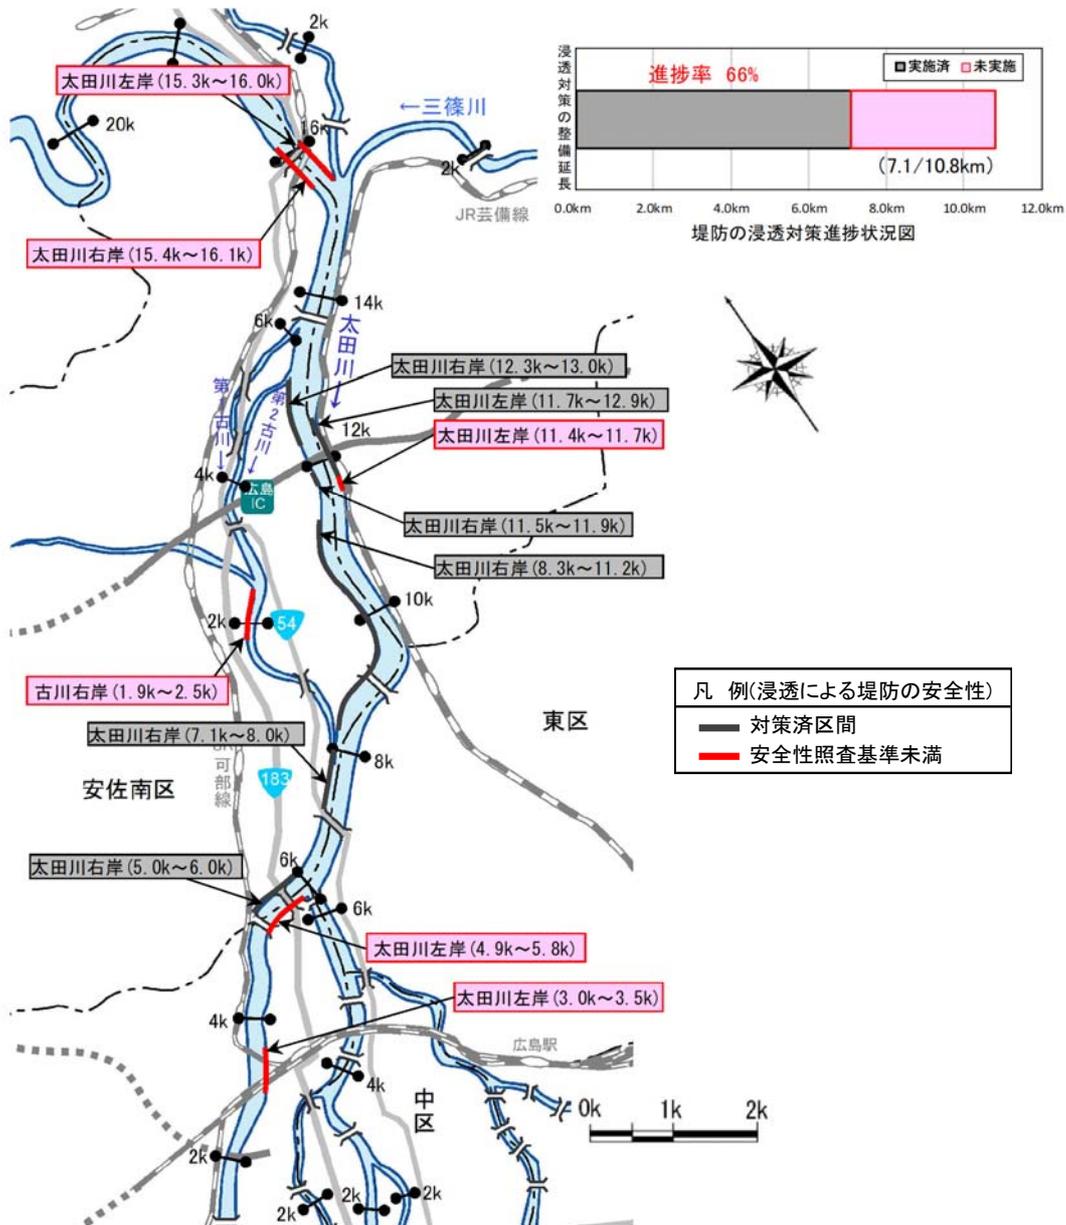
下流部では、堤防の詳細点検を平成 15 年度より実施しています。堤防の詳細点検の結果、約 10.8km（太田川約 10.2km、古川約 0.6km）の区間で安全性が不足しています。このうち、これまで約 7.1km の区間で浸透対策を実施しましたが、残る約 3.7km の区間の対策が必要となっています。

図 3.1.49 堤防の浸透に対する安全性の状況

※令和 2 年 3 月末時点

※注:色のない箇所は、居住地側が計画高水位より高い場合や山などで、調査の必要がない区間

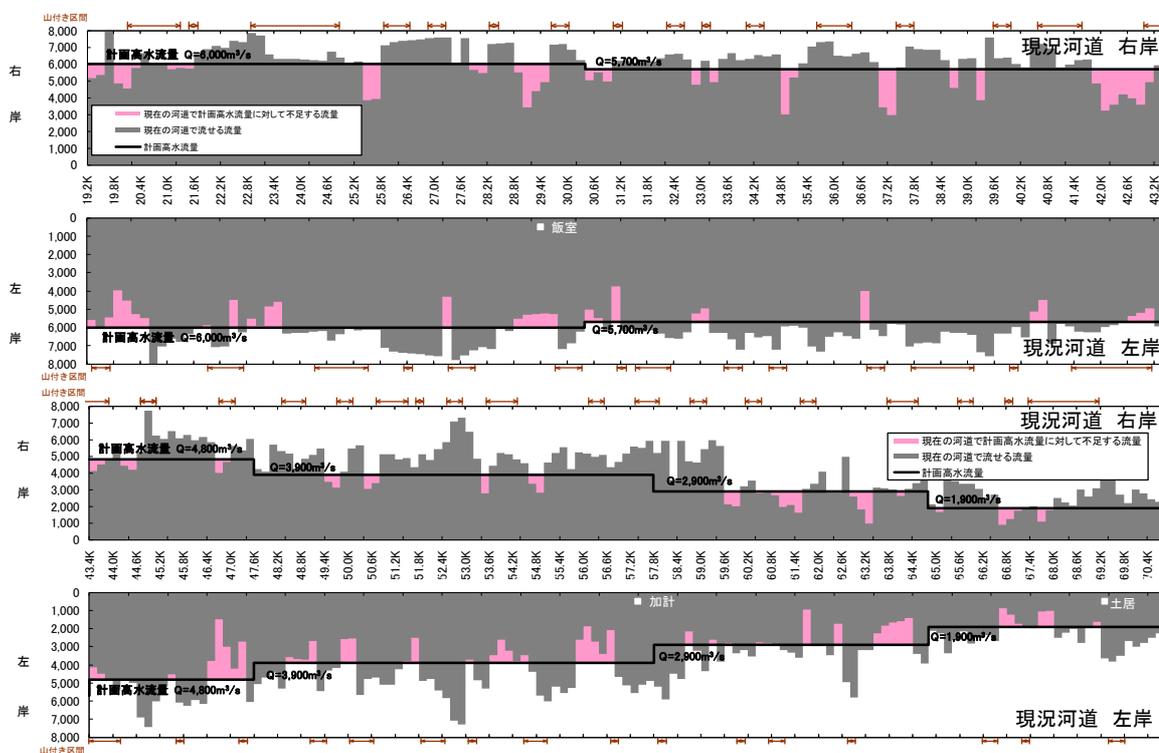
観測史上最大の平成 17 年 9 月洪水（飯室地点：約 6,100m<sup>3</sup>/s）により床上浸水被害が発生した 18 地区において、床上浸水対策特別緊急事業を実施し、床上浸水被害の防止を図っていますが、依然として平成 17 年 9 月洪水に対して流下能力が不足する箇所があるため、さらなる治水対策が必要です。

図 3.1.52 現況流下能力図(中流部) ※令和 2 年 3 月末時点

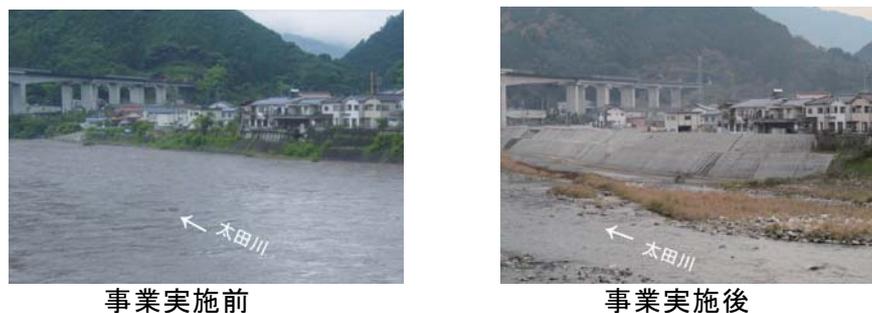
図 3.1.53 河川整備実施箇所（広島市安佐北区中組地区）

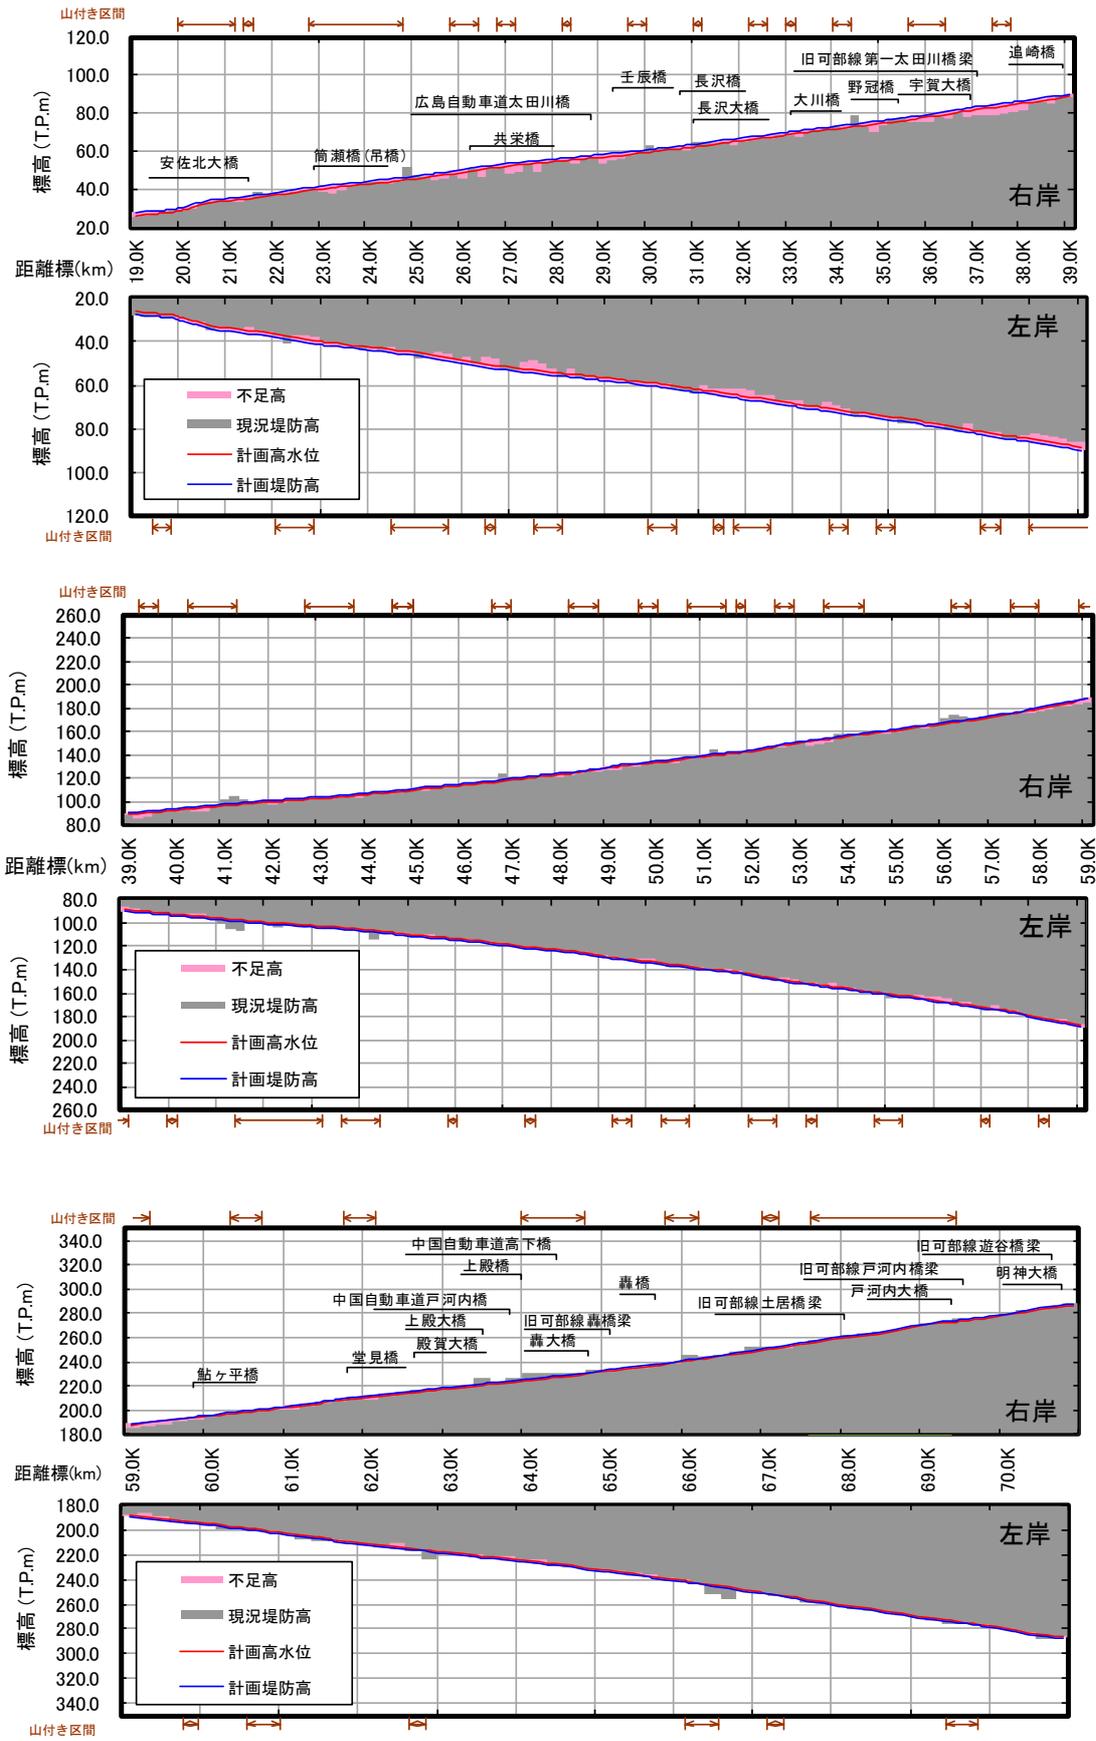
図 3.1.54 堤防高縦断図(中流部)

※令和2年3月末時点

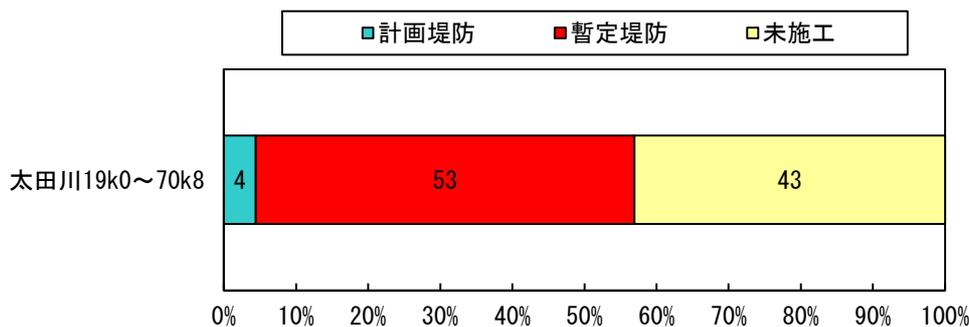
図 3.1.55 堤防整備率（中流部） ※令和2年3月末時点

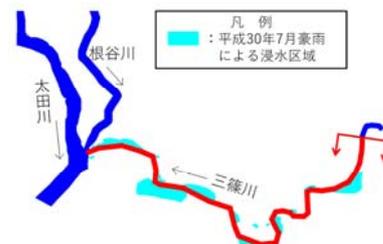
図 3.1.57 平成30年7月豪雨による浸水区域

<sup>2)</sup> 平成30年7月豪雨による浸水範囲は、内水を含む実績の浸水範囲である。

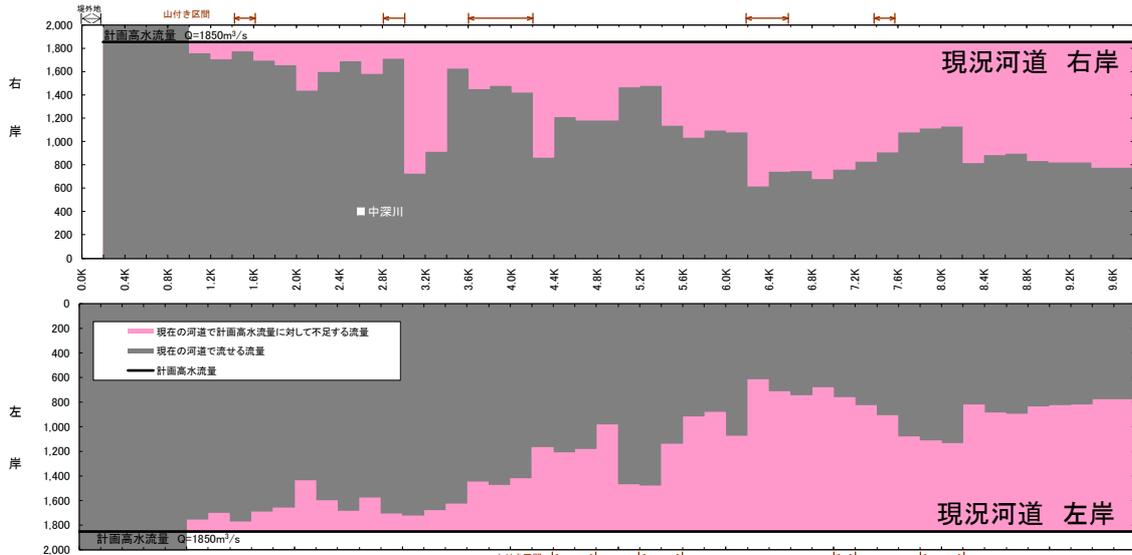
現在の河道の整備状況では、平成30年7月豪雨（中深川地点：約1,600m<sup>3</sup>/s）が再び発生した場合、堤防の高さや河道断面等が不足しているため、洪水を安全に流下させることができない箇所があり、浸水被害が発生するおそれがあります。

図 3.1.58 現況流下能力図(三篠川) ※令和2年3月末時点

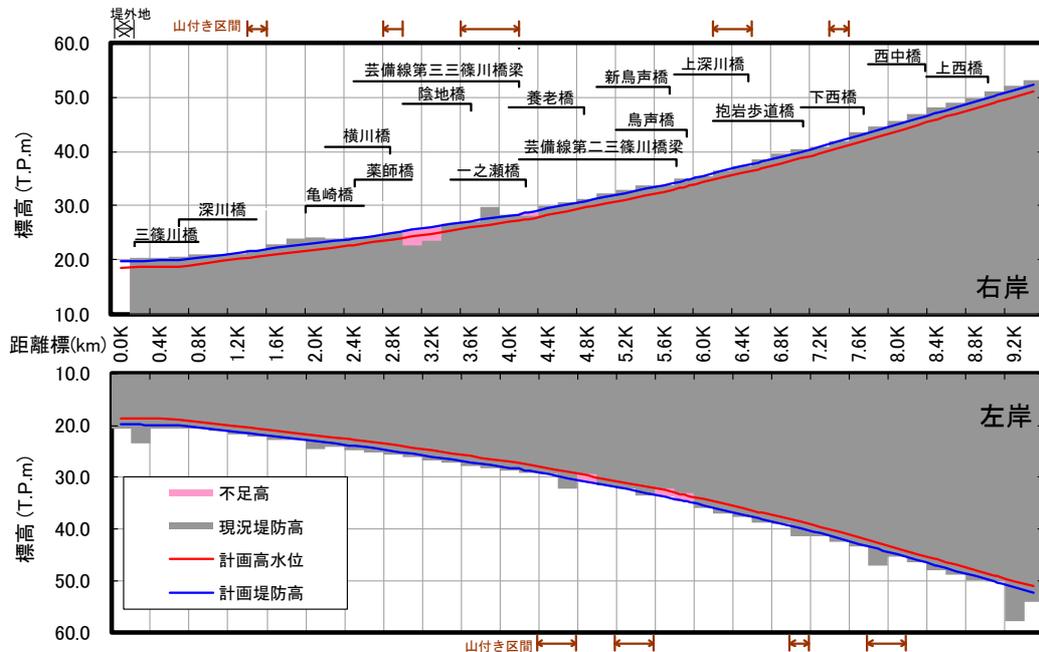
図 3.1.59 堤防高縦断図(三篠川) ※令和2年3月末時点

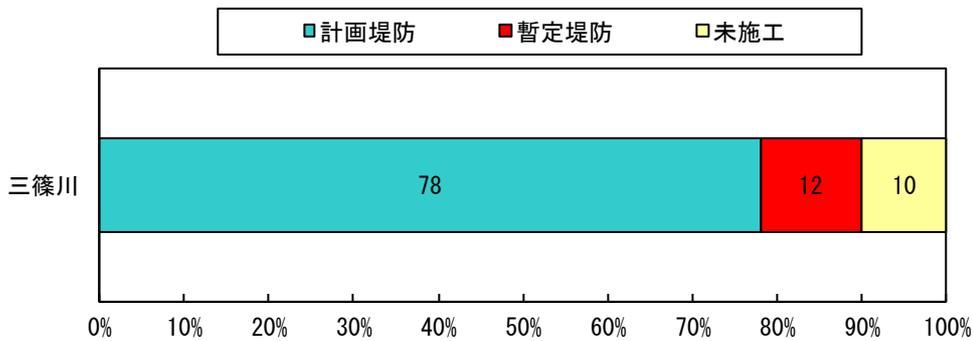
図 3.1.60 堤防整備率(三篠川) ※令和2年3月末時点

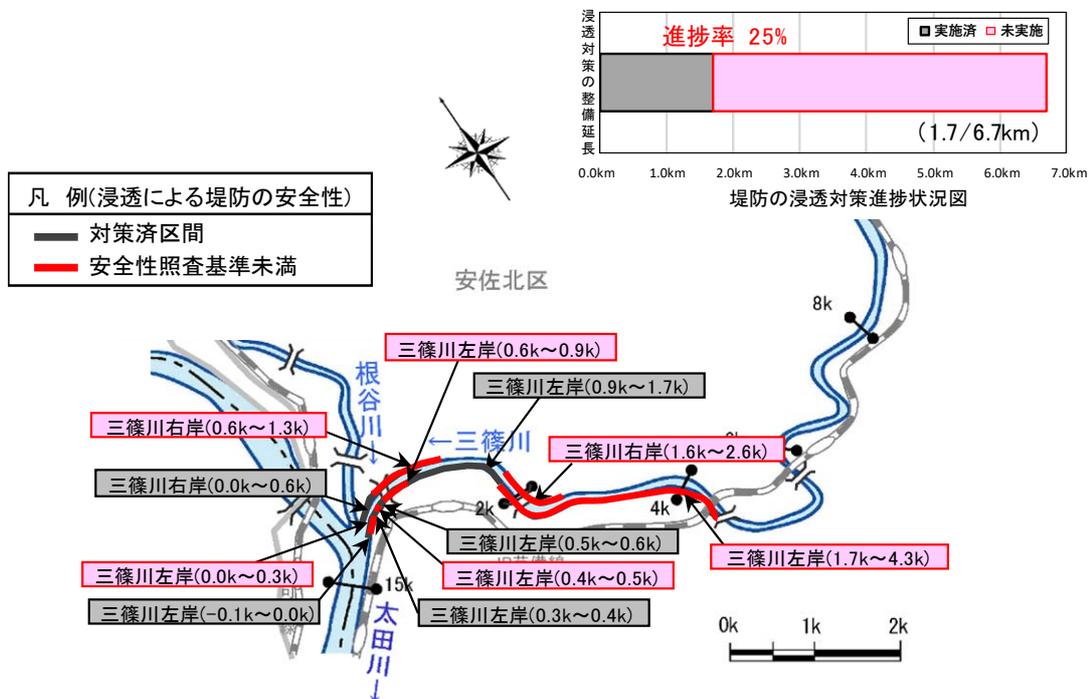
三篠川においては、堤防の詳細点検の結果、約 6.7km の区間で安全性が不足しており、そのうち約 1.7km の区間の浸透対策を実施していますが、残る約 5.0km の区間の浸透対策が必要となっています。

図 3.1.61 堤防の浸透に対する安全性の状況（三篠川）※令和2年3月末時点

※注:色のない箇所は、居住地側が計画高水位より高い場合や山などで、調査の必要がない区間

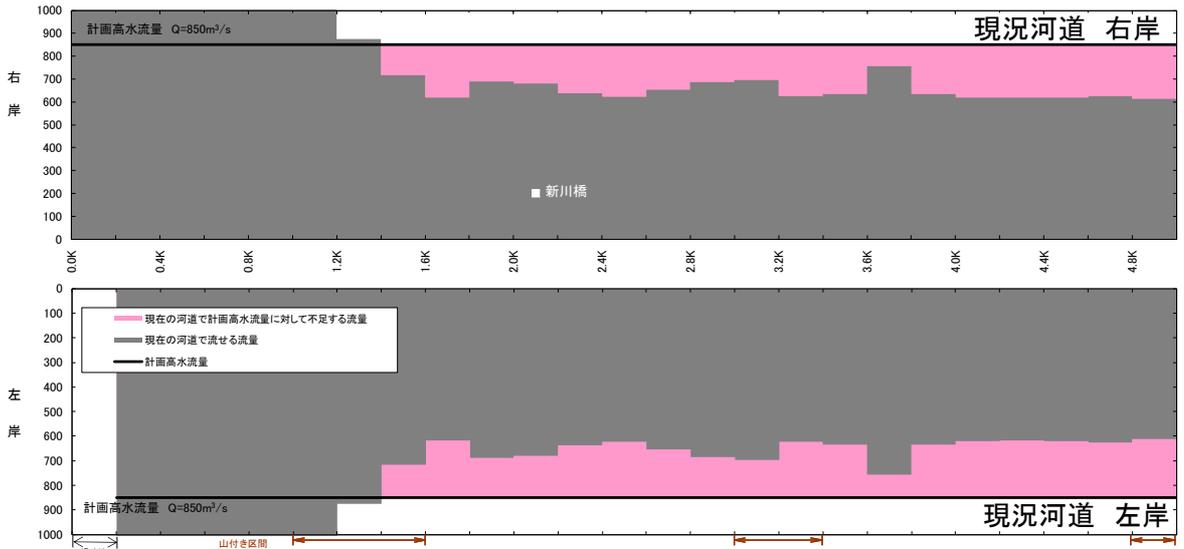
特に、観測史上最大の洪水である平成 26 年 8 月豪雨（新川橋地点：約  $610\text{m}^3/\text{s}$ ）では、川幅や河道断面等が不足している 4.0km 付近より上流部で、洪水が堤防を越え、家屋浸水被害が発生しました。このため、平成 26 年 8 月豪雨規模の洪水に対する再度災害防止を図るための河道整備が令和 2 年に完成しましたが、計画高水流量を安全に流下させることができない箇所があります。

図 3.1.63 現況流下能力図(根谷川) ※令和2年3月末時点

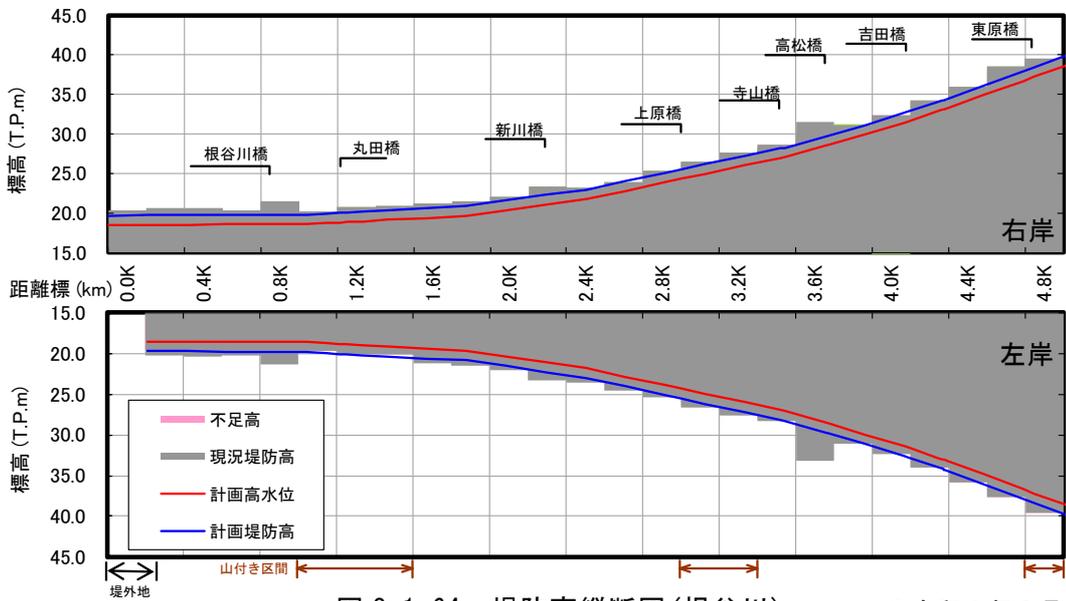
図 3.1.64 堤防高縦断図(根谷川) ※令和2年3月末時点

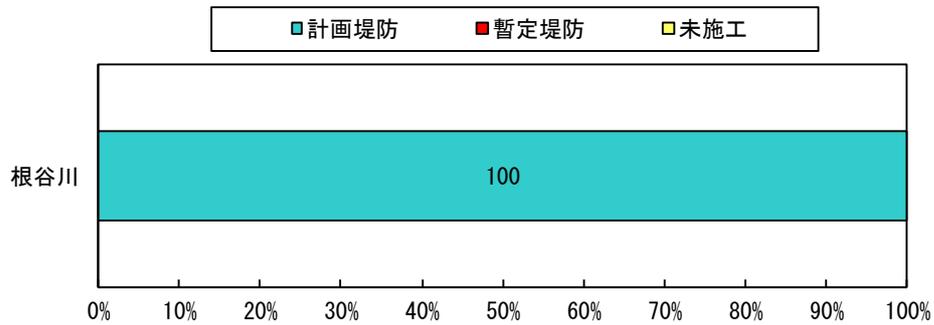
図 3.1.65 堤防整備率(根谷川) ※令和2年3月末時点

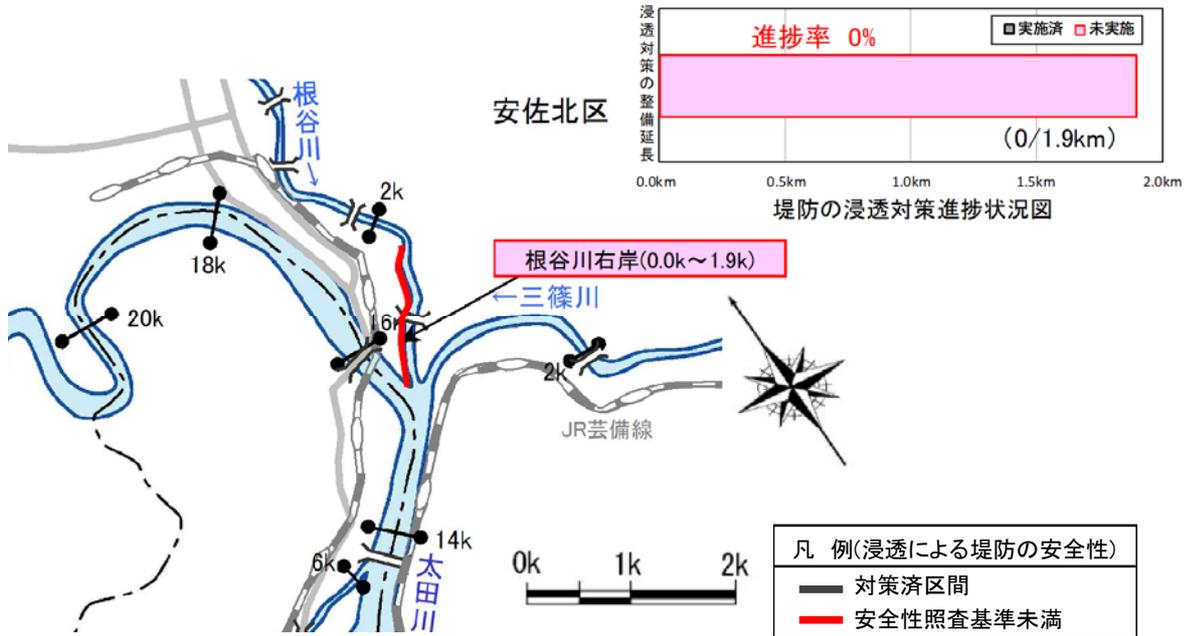
根谷川においては、堤防の詳細点検の結果、約 1.9km の区間で安全性が不足しています。

図 3.1.66 堤防の浸透に対する安全性の状況（根谷川）

※令和2年3月末時点

※注:色のない箇所は、居住地側が計画高水位より高い場合や山などで、調査の必要がない区間
