### 3. 太田川の現状と課題

#### 3.1. 治水に関する現状

##### 3.1.1 大臣管理区間の現状

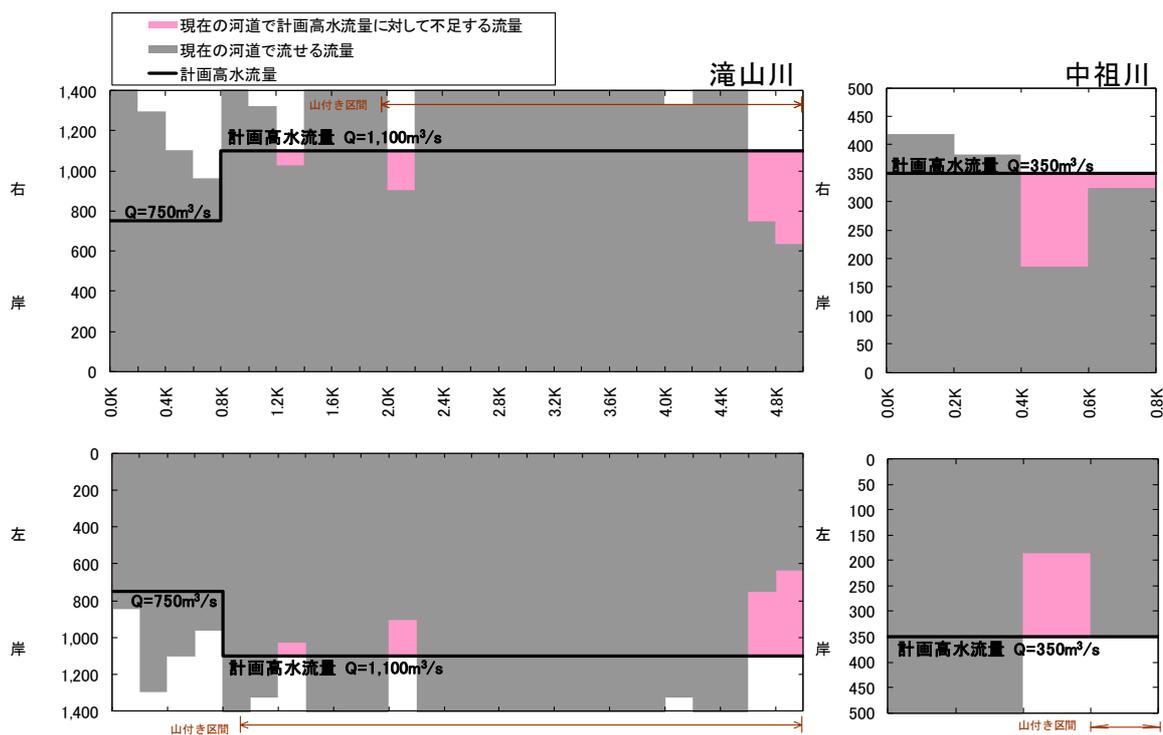
平成14年に加計の中心市街地から約5km上流に温井ダムが完成しました。滝山川においては、これまでの河川整備と温井ダムの洪水調節効果<sup>1)</sup>により、観測史上最大洪水である昭和63年7月洪水(滝山川:  $480\text{m}^3/\text{s}$ )を安全に流下させることができます。

図 3.1.68 現況流下能力図(滝山川、中祖川) ※令和2年3月末時点

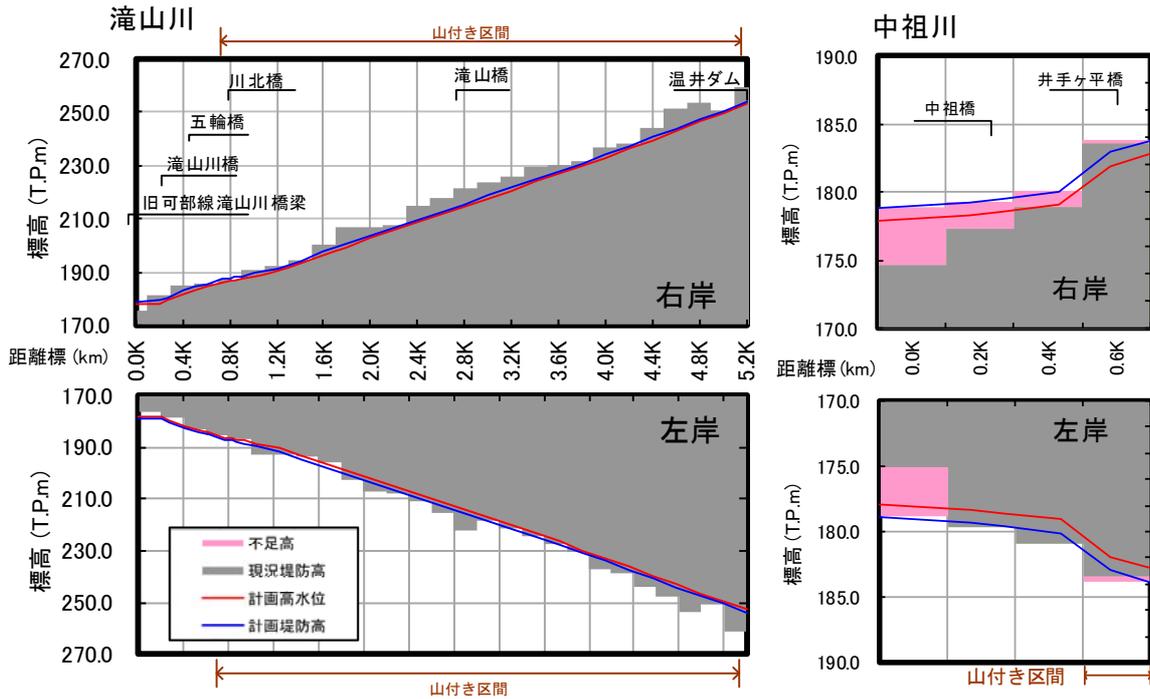
図 3.1.69 堤防高縦断図(滝山川、中祖川) ※令和2年3月末時点

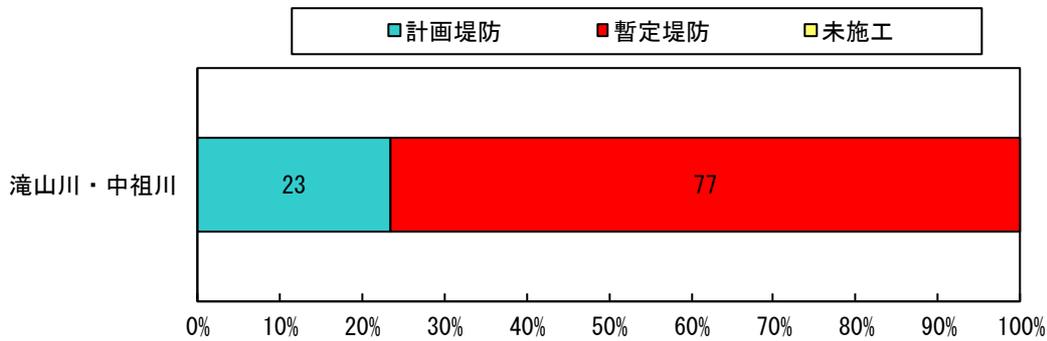
図 3.1.70 堤防整備率(滝山川、中祖川) ※令和2年3月末時点

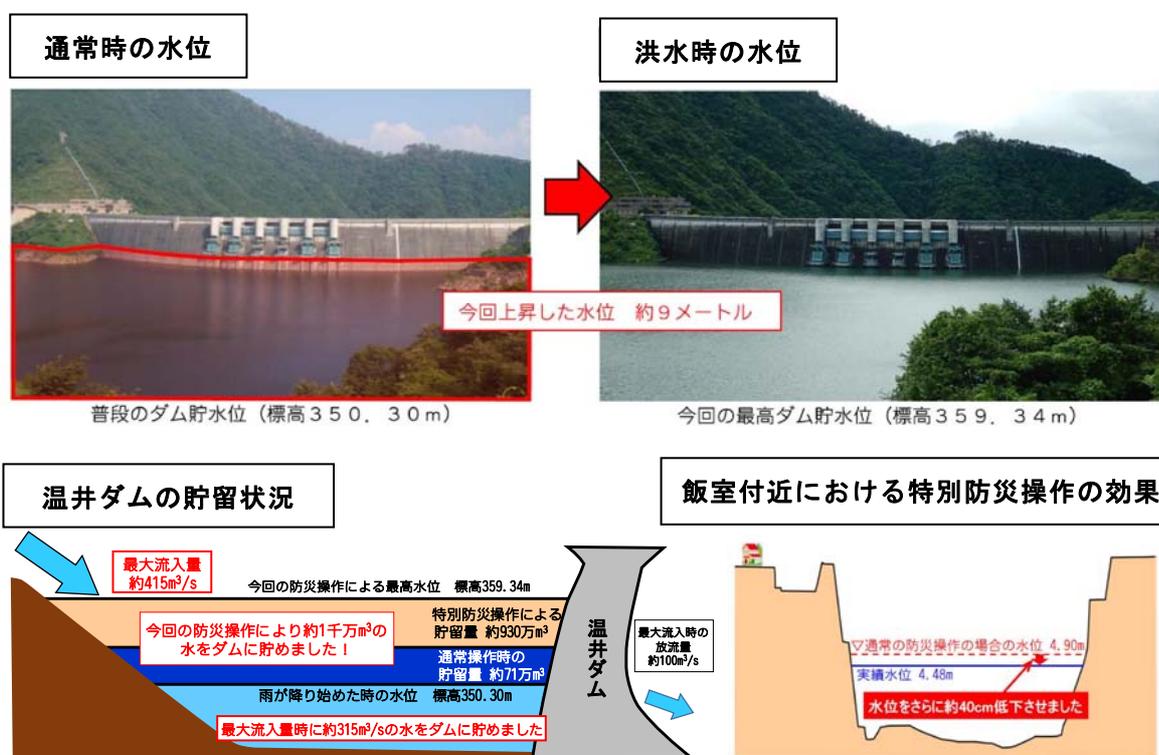
温井ダム上流域では流域平均雨量 256mm（7 月 5 日 5 時～7 月 7 日 5 時）となり、ダムへの最大流入量は約 480 $\text{m}^3/\text{s}$  を記録しました。

温井ダムでは防災操作を実施し、さらに太田川中・下流の被害低減を図るため特別防災操作<sup>1)</sup>に切り替え、最大貯留時の流入量 415 $\text{m}^3/\text{s}$ のうち、315 $\text{m}^3/\text{s}$ を調節し、合計約 1 千万  $\text{m}^3$ の量の洪水を貯めました。

特別防災操作により広島市安佐北区安佐町飯室付近の水位を通常の防災操作で発揮される効果からさらに約 40cm 低減させる効果があったものと推定されます。

図 3.1.71 平成 30 年 7 月豪雨における温井ダムの洪水調節効果

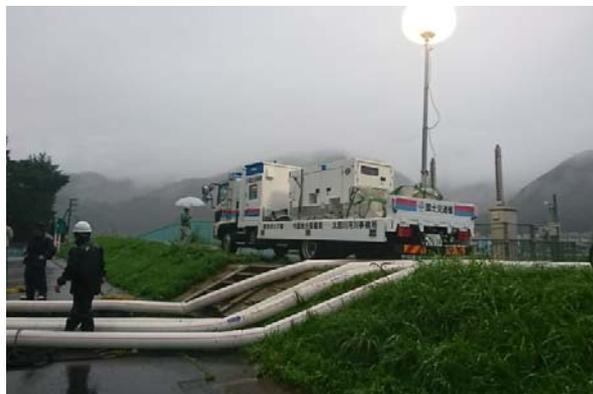
図 3.1.72 排水ポンプ車出動状況  
(平成 30 年 7 月豪雨：奥迫川排水機場)

さらに、堤防の決壊や越水、又は内水氾濫による居住地側での浸水被害が発生した時には、関係機関と協力した水防活動と合わせて、排水ポンプ車等を機動的に活用し、被害の軽減に努める必要があります。しかし、迅速かつ効率的な水防活動を実施するための防災拠点等の空間確保が課題となっています。

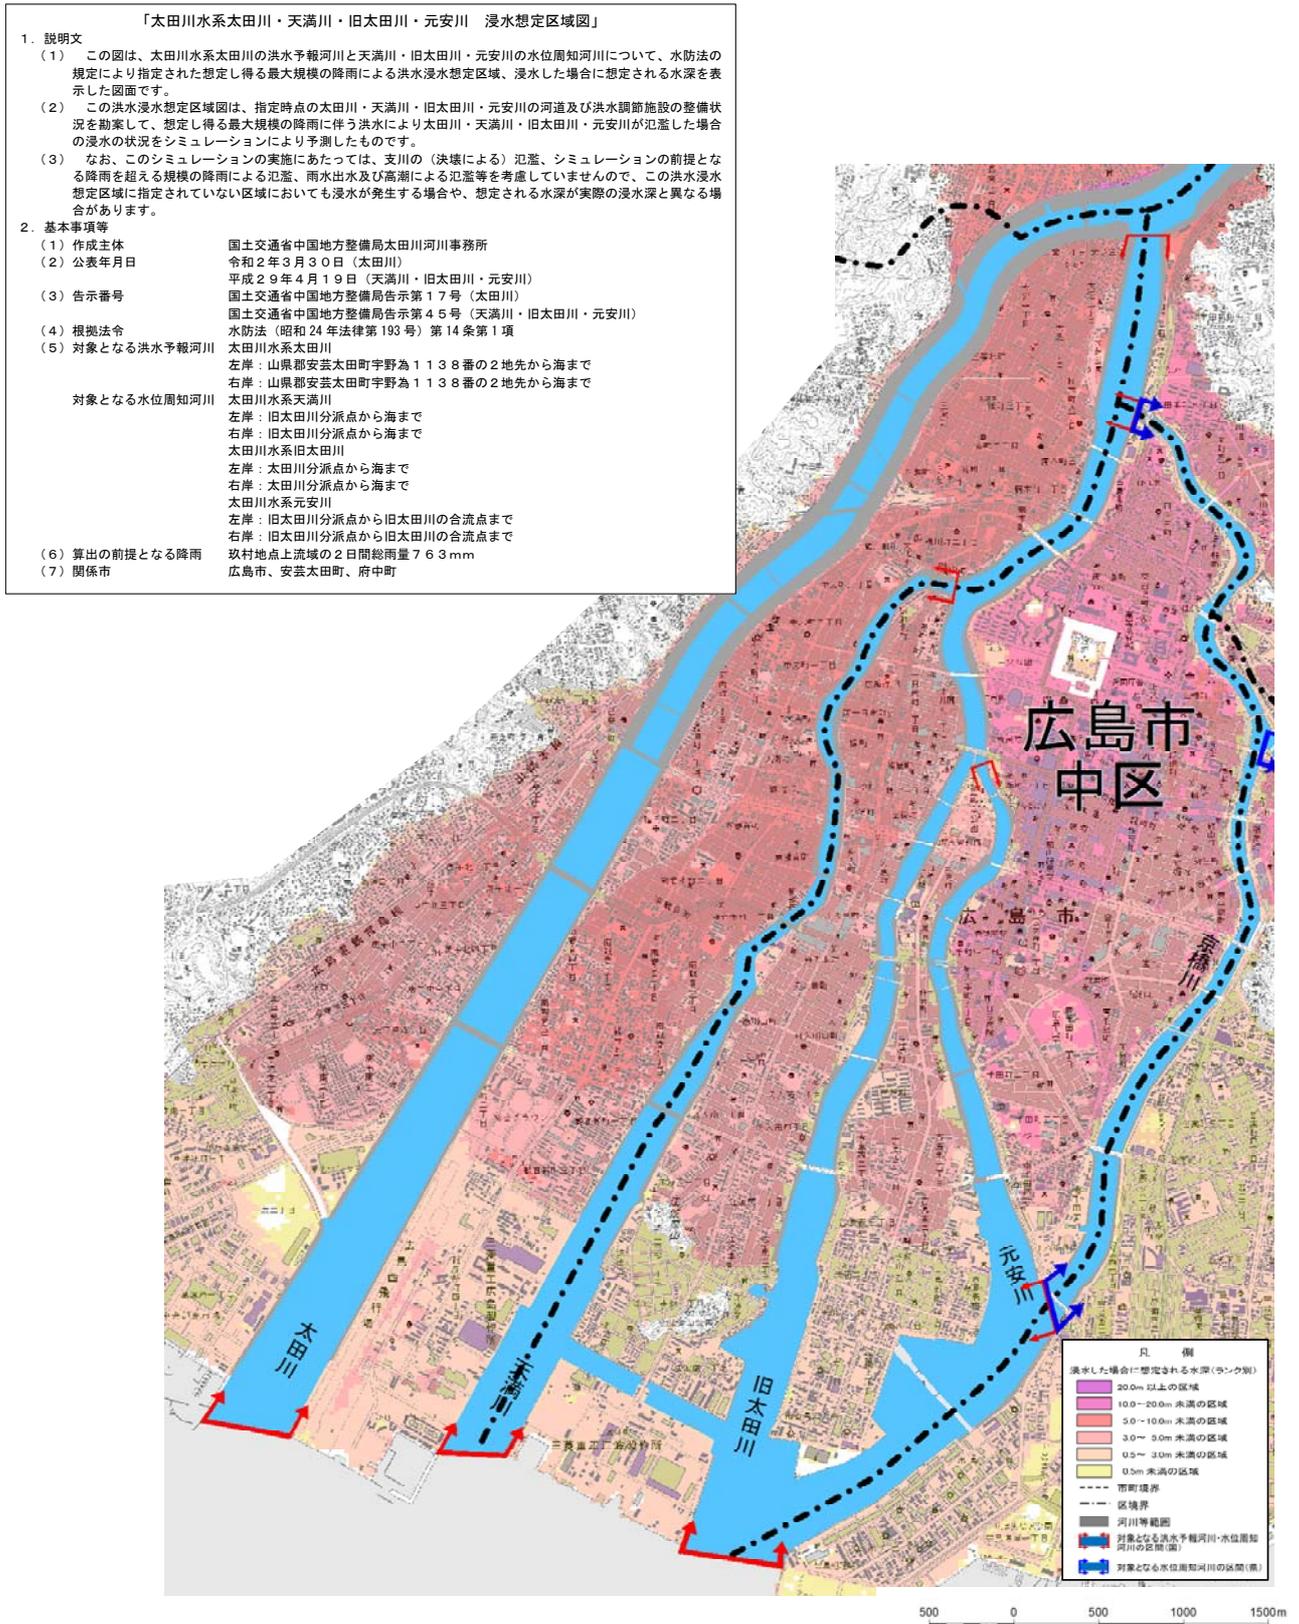
図 3.1.73 現状で想定最大規模の洪水が発生した場合に浸水するおそれがある範囲

また、洪水時の円滑かつ迅速な避難を確保し、水害による被害の軽減を図るため、河川が氾濫した場合に浸水が想定される区域を洪水浸水想定区域として指定・公表しています。さらに、洪水浸水想定区域を含む市町では、洪水時の円滑かつ迅速な避難の確保を図るために避難場所等の必要な事項が記載された洪水ハザードマップの作成・公表が義務付けられています。今後も、ソフト対策として、沿川の市町が発令する避難勧告等の判断材料となる情報の発信や円滑な避難行動をとるための洪水ハザードマップ等の作成・普及支援を充実させる必要があります。平成 24 年 4 月からは、NHK 総合の「地上デジタルデータ放送」にて、各県に河川水位等防災情報提供の放送を開始しています。

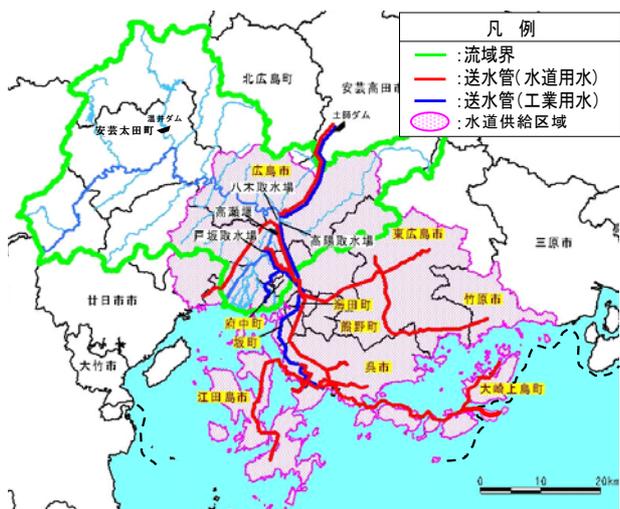
図 3.2.1 太田川の流水の水道用水として供給される区域

また、水道用水は、広島市だけでなく流域外の呉市や瀬戸内海の島しょ部まで広域的に配水されており、約 10m<sup>3</sup>/s の取水が行われています。太田川水系に存在する唯一の多目的ダムである温井ダムは、水道用水を供給する役割も担っています。

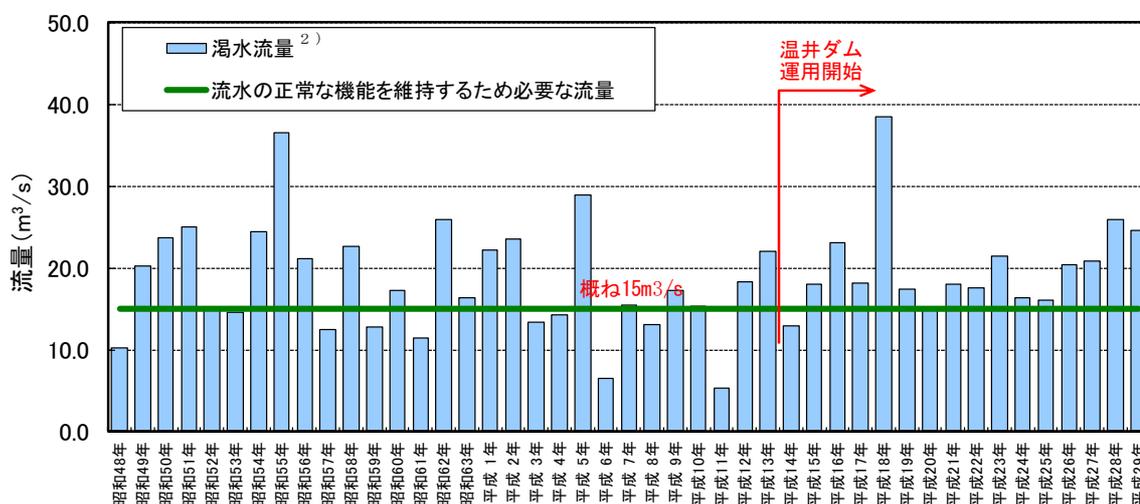
図 3.2.2 太田川 基準地点矢口第1における渇水流量の経年変化

一方で、太田川水系河川整備基本方針で定められた流水の正常な機能を維持するため必要な流量<sup>1)</sup>（基準地点矢口第1：概ね 15m<sup>3</sup>/s）に対して、現状では流量を確保できていない年が発生しています。

近年では、多目的ダムである温井ダムが平成14年に完成し、渇水時においても温井ダムより流水の正常な機能の維持のための補給を行うことから、流量は概ね安定的に確保されています。

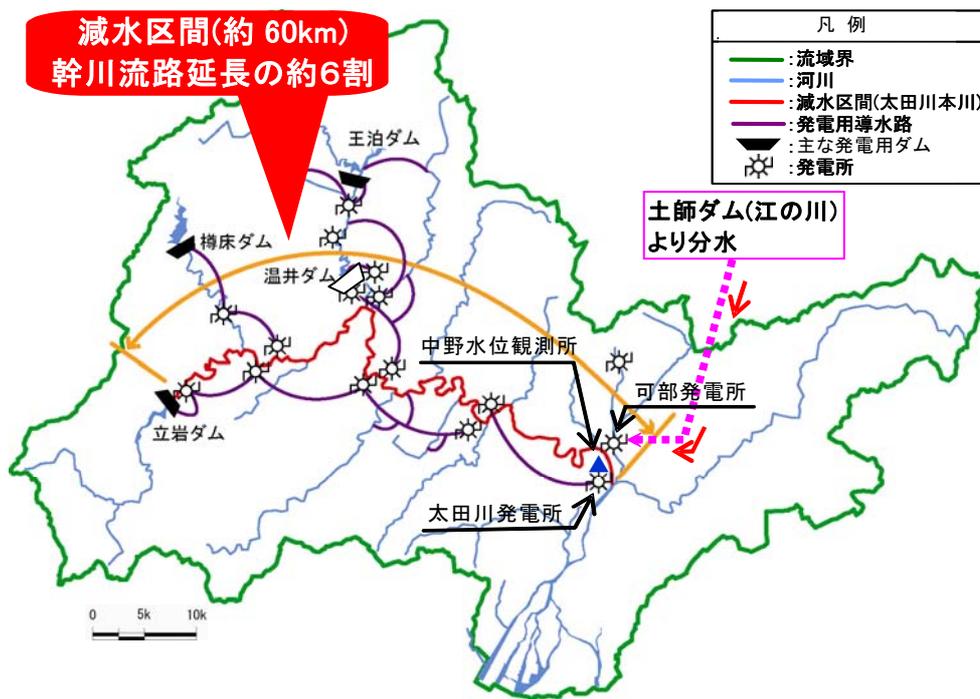
図 3.2.3 太田川における減水区間の範囲

また、水力発電はCO<sub>2</sub>を発生させないクリーンエネルギーですが、中上流部の約60km(太田川)の区間では、発電のために取水された川の水が導水管を通り利用されるため、その間、河川の流量が少なくなる「減水区間」が発生しています。

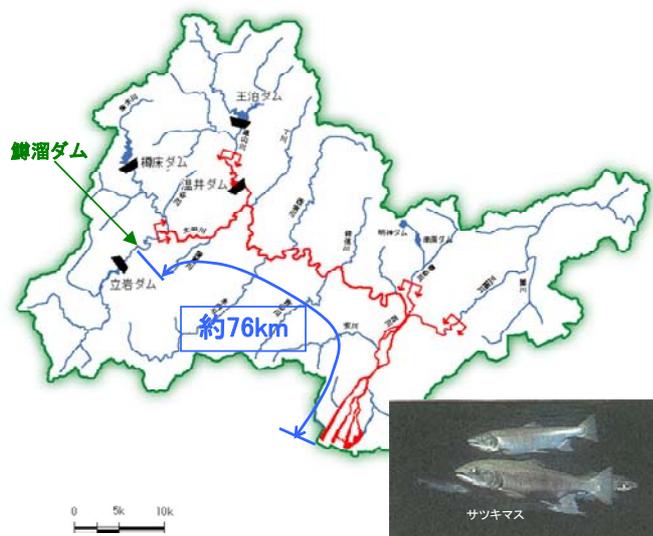
図 3.2.4 太田川のサツキマスの遡上可能区間

太田川では、平成5年から「魚ののぼりやすい川づくり推進モデル事業」により、取水堰における魚道の改築等を進めてきました。その結果サツキマスが河口から76kmの地点にある鱒溜ダム下流まで遡上していることが確認され、河道の連続性の高い河川となっています。

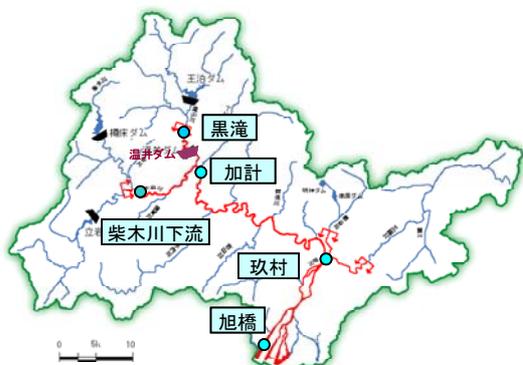
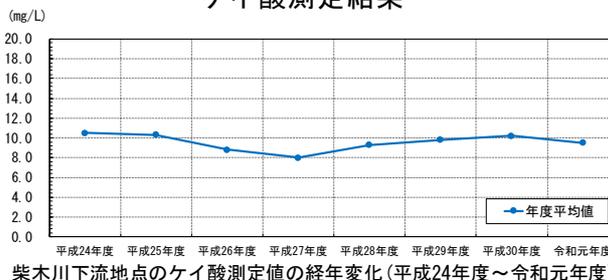
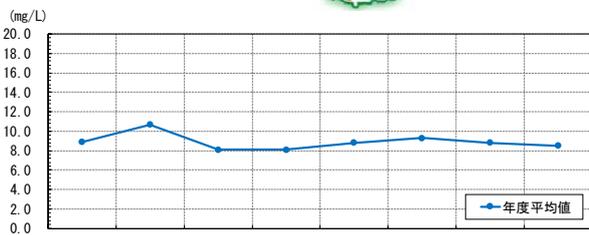
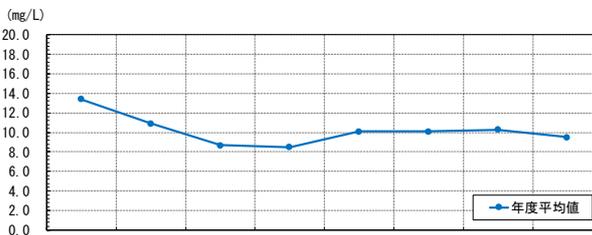
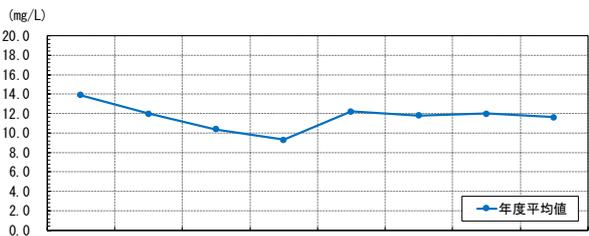
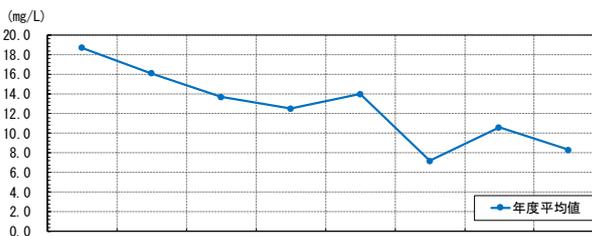
図 3.2.5 太田川水系におけるケイ酸の測定地点と測定結果

太田川河川事務所では、太田川から広島湾へ供給される栄養塩の量を把握するため、ケイ酸等の測定を行っています。

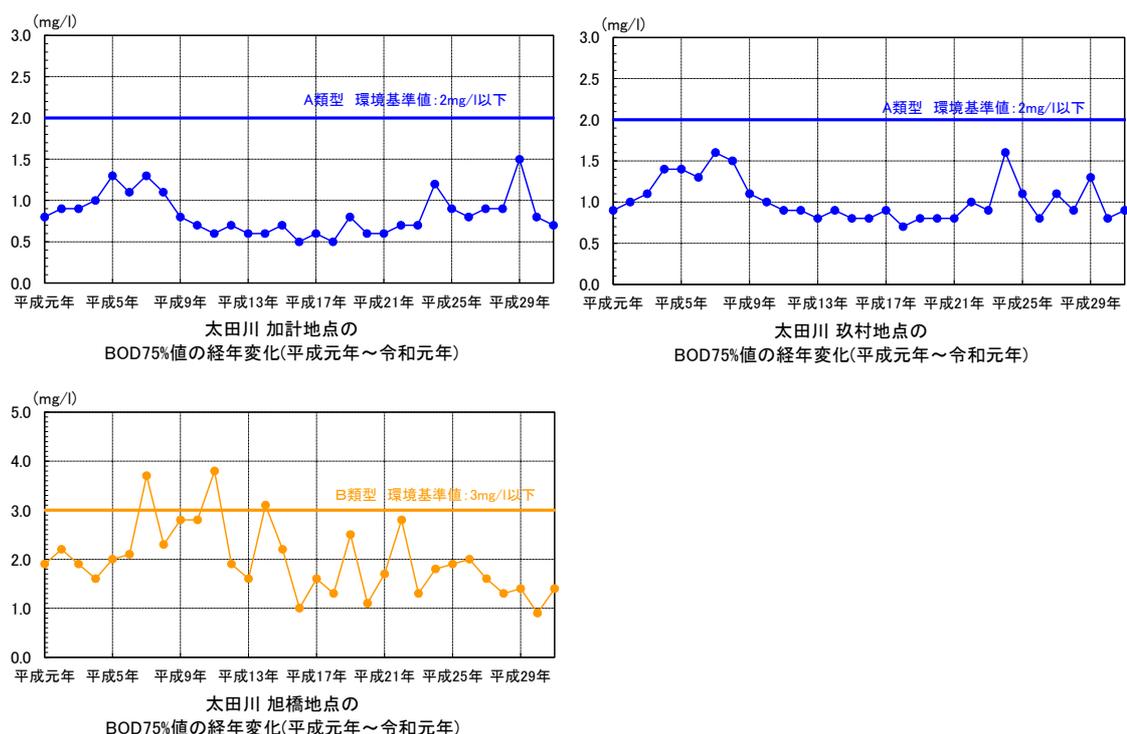
図 3.2.7 太田川水系における主な地点における水質の経年変化状況

太田川水系の大臣管理区間においては、公共用水域等の水質調査として16地点で水質観測を行っています。BOD 75%値<sup>1)</sup>については、平成10年頃までは一部の地点で環境基準値を上回ることもありましたが、近年ではいずれの地点でも環境基準を満足し、概ね良好な水質が保持されています。

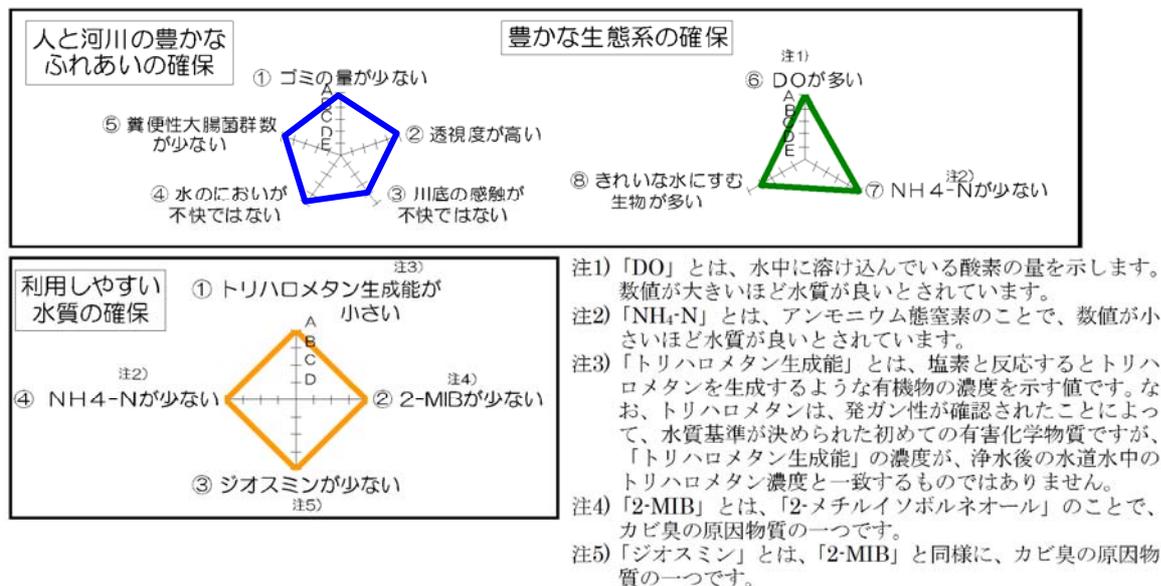
図 3.2.8 太田川水系における「新しい水質指標」の調査結果例

令和元年に太田川水系で実施した調査結果では、概ね良好な結果が得られています。

(矢口川上流地点：令和元年)

注) 多角形が大きいほど良好な水質であることを示します。

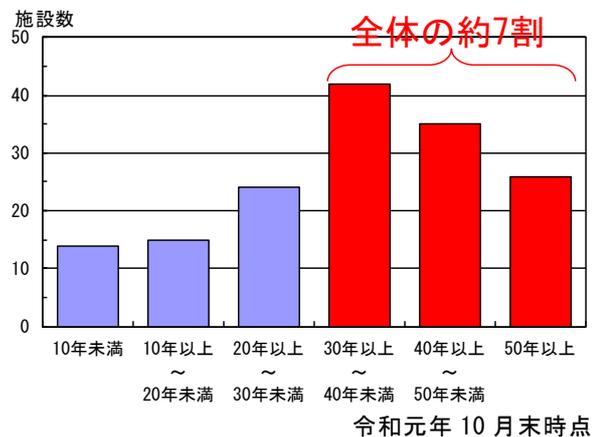
図 3.3.1 河川管理施設(水門、樋門等)設置後の経過年数(太田川：大臣管理区間)

太田川においては、設置から長期間を経過した水門や樋門等が多く存在し、今後、これらの施設数の増加が見込まれているため、構造物の老朽化対策が大きな課題となってきます。近年では集中豪雨等による急激な水位上昇の発生があること、また、社会情勢の変化や流域住民の高齢化により樋門操作員の確保が困難になりつつあるとともに樋門操作に関する技術の伝承も必要です。

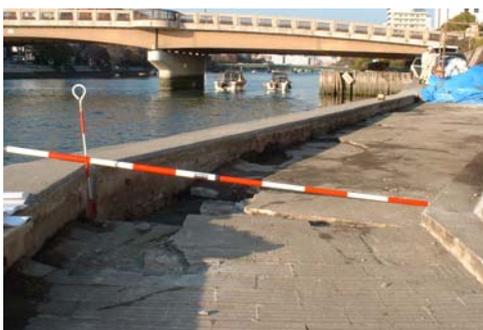
照査の結果、約 1 割にあたる 2.0km で、空洞化に対する対策が必要なことが判明したため、平成 21 年から空洞化対策を実施し、平成 24 年に完了しました。

空洞化による天端の陥没(市内派川)

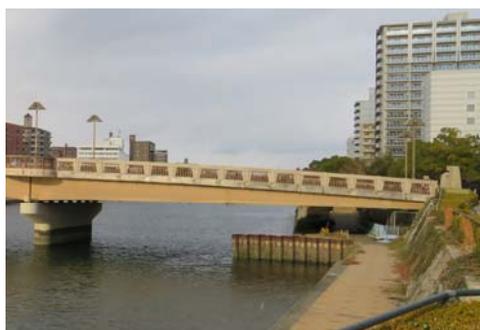
空洞化対策実施後(市内派川)

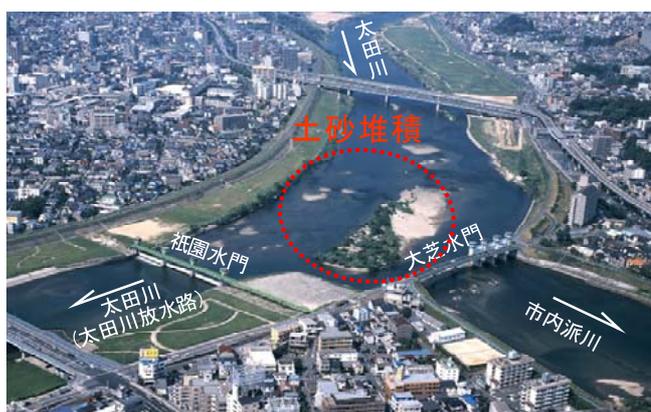
分派地点の土砂堆積状況

大芝水門

祇園水門

広島市中心市街地を流れる市内派川の流量は、大芝水門及び祇園水門により制御されていますが、分派地点では複雑な流れによる河床変動が洪水時の分流量に影響を与えると同時に、局所的な洗掘により河川管理施設の損壊が発生するおそれがあります。

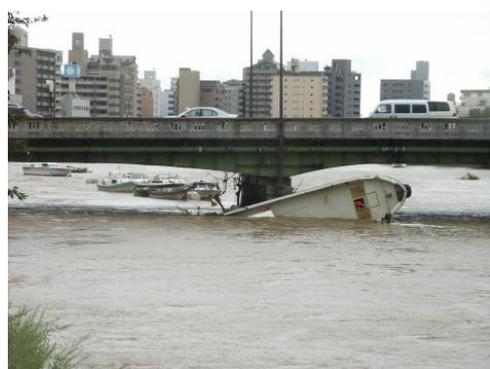
橋脚に引っ掛かったプレジャーボート

洪水時に船舶が流出して橋梁に塞き止められた場合には、水位上昇を引き起こし氾濫被害をもたらすおそれがあるとともに、船舶が橋梁や護岸等に衝突した場合には、これらの施設が損傷するおそれがあります。

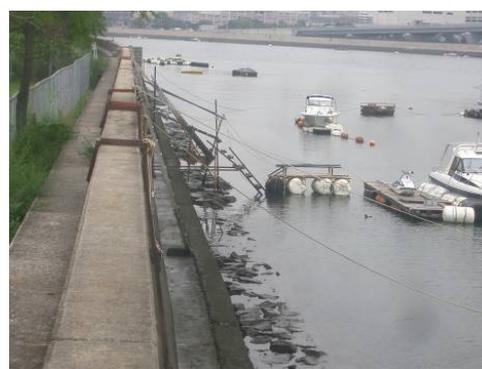
昇降梯子による河川護岸の損傷(元安川)

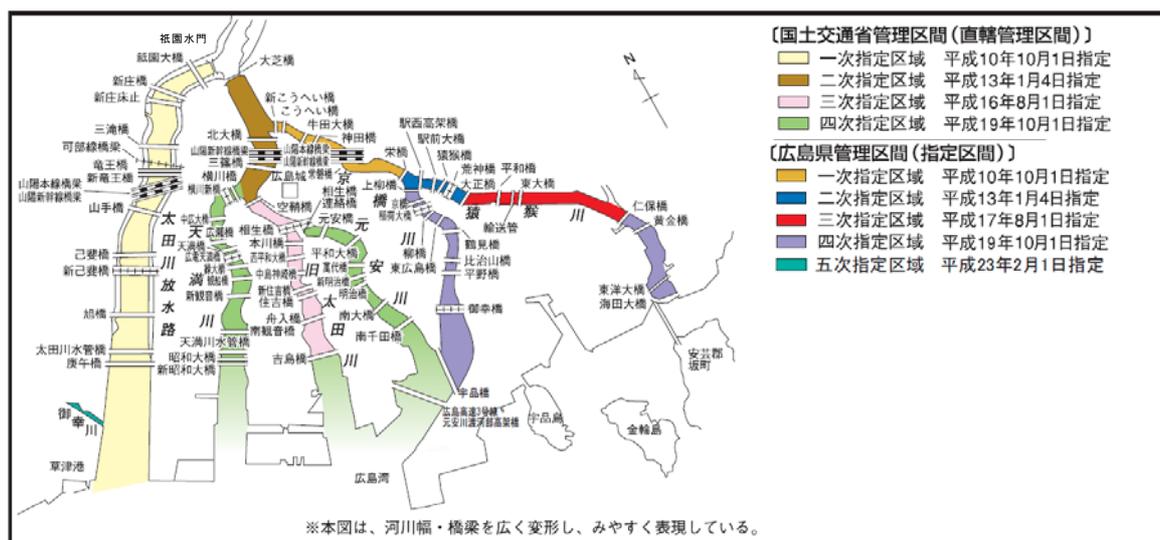
図 3.3.2 不法係留船の重点的撤去区域

そのため、治水上の問題や水辺を含む周辺景観等に配慮し、必要性の高い区域から順次「重点的撤去区域」に指定して、不法係留の防止に取り組んでいます。
