### 3. 太田川の現状と課題

#### 3.1 治水に関する現状

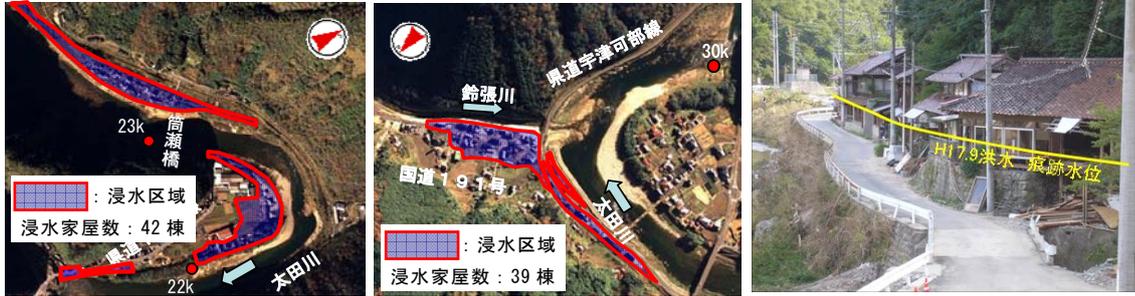
図 3.1.11 平成 17 年 9 月洪水の被害状況

中流部を中心として、浸水面積 130ha、浸水家屋 486 戸（家屋全壊：4 戸、一部損壊：44 戸、床上浸水：284 戸、床下浸水：154 戸）となり、広島市安佐北区安佐町大字久地地先では、洪水時のピーク水位が家屋の軒下までくるなど、甚大な被害となりました。

22.0k～23.3k 筒瀬川合流点上流付近（広島市安佐北区安佐町大字筒瀬地先）  
 23.0k～23.3k 筒瀬橋（広島市安佐北区今井地先）  
 30.4k～30.8k 鈴張川合流点付近（広島市安佐北区安佐町大字飯室地先）  
 被災痕跡水位（広島市安佐北区安佐町大字久地地先）

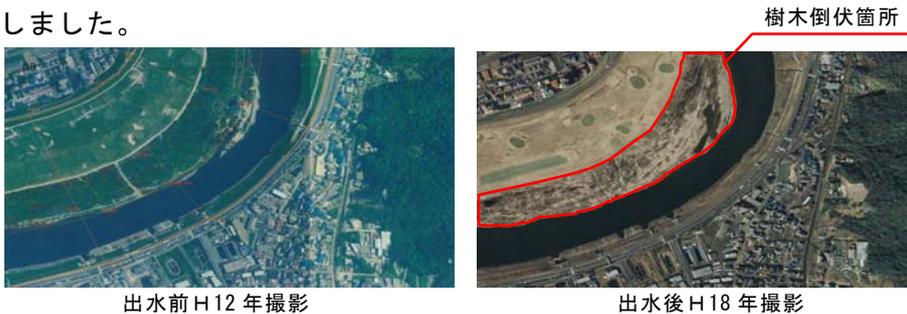
図 3.1.12 太田川下流部 9.0k 付近の樹木倒伏状況

太田川本川においては、下流部において複断面河道の内岸砂州側に洪水の主流が流れ、砂州の洗掘により砂州上の樹木群が大規模に倒伏するとともに、河川敷の洗掘等が発生しました。

出水前 H12 年撮影  
 出水後 H18 年撮影

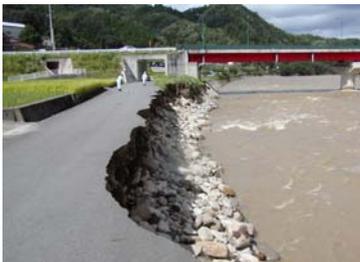
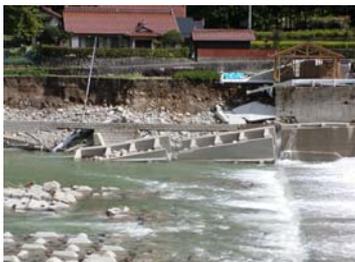
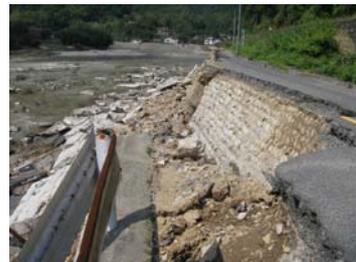
図 3.1.14 平成 17 年 9 月洪水の河川管理施設の被害状況

中流部では、35箇所において護岸の決壊や根固め流失など河川管理施設にも大きな被害が発生しました。

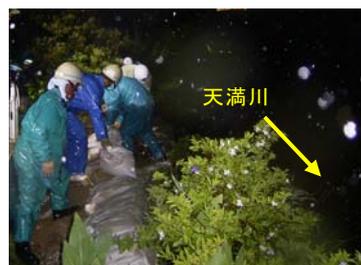
下流デルタ域においては、戦後最大の平成 17 年 9 月洪水において、外水によるはん濫被害は無かったものの、市内派川天満川観音地区において河岸高まで水位が迫り、水防活動の土のう積みにより浸水被害を防止しました。

観音地区の土のう積み状況

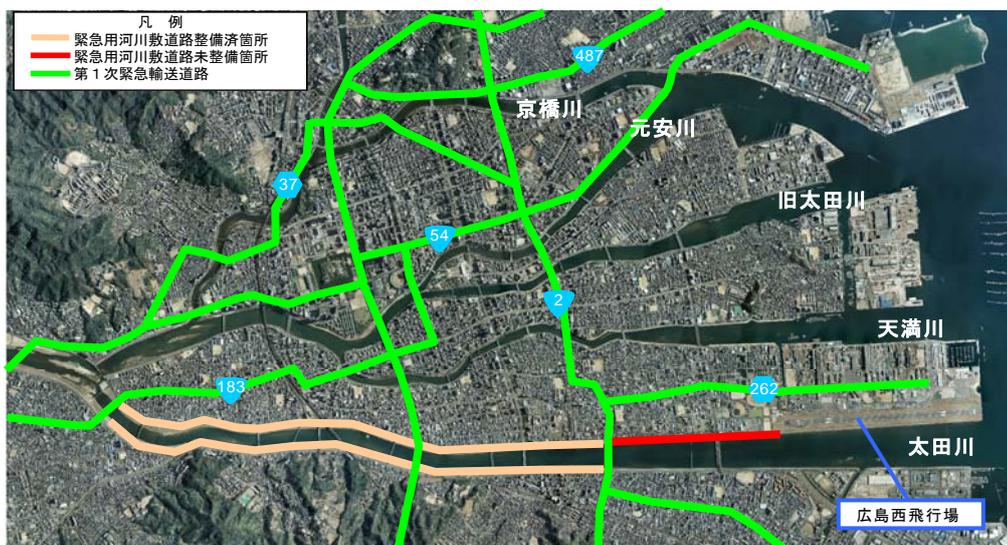
図 3.1.27 緊急用河川敷道路の整備状況  
(※右岸側は樋門等 11 箇所が未整備)

そのため、被災時の速やかな救命救急活動や復興支援活動に支障をきたす可能性があり、これまで救命救急活動や復興支援活動のための経路を確保するため、緊急用河川敷道路の整備をしてきましたが、整備途上であり十分にその機能を発揮できていません。

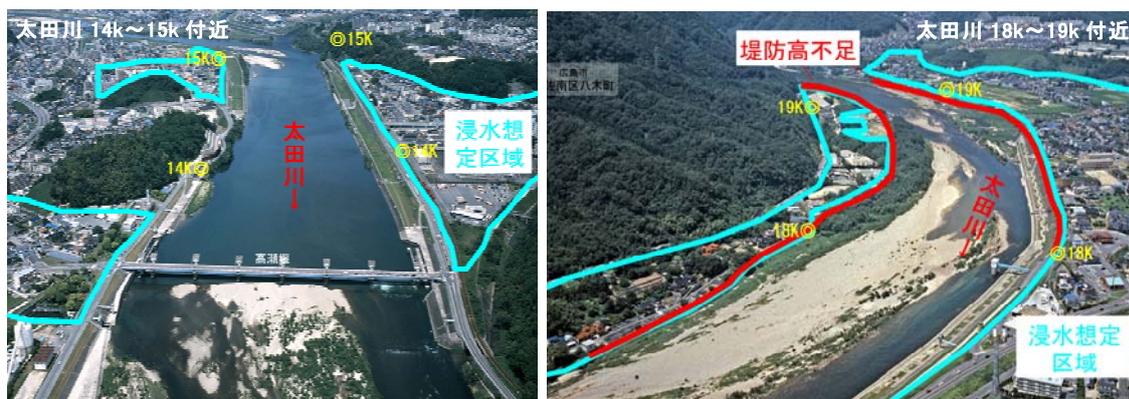
図 3.1.30 現況流下能力図(下流部)

現在の河道の整備状況では、平成 17 年 9 月洪水が再び発生した場合堤防や河道断面が不足しているため、洪水を安全に流下させることができない箇所があり、浸水被害が発生するおそれがあります。

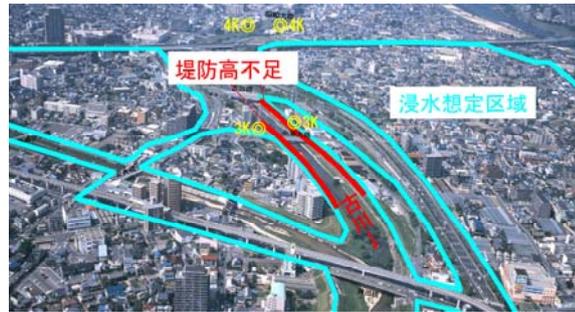
図 3. 1. 33 現況流下能力図(第 1 古川、第 2 古川)

古川においては、現在の河道の整備状況では、戦後最大規模の昭和 20 年 9 月洪水（古川地点：450m<sup>3</sup>/s）が再び生じた場合、堤防の高さや河道断面等が不足しているため、洪水を安全に流下させることができない箇所があります。

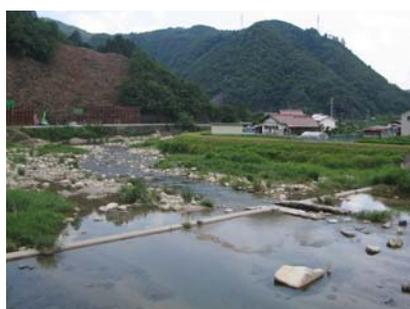
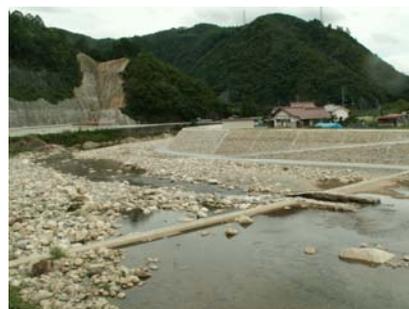
図 3.1.40 河川整備実施箇所

事業実施前

事業実施後

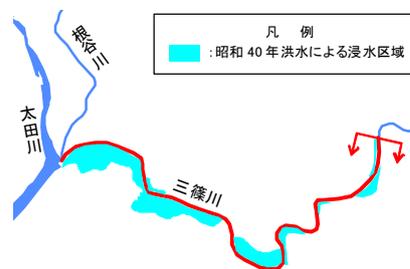
図 3.1.44 昭和40年洪水による浸水区域

特に、昭和40年の洪水により大きな被害が発生し、これを契機に、下深川地区や中深川地区を中心に、堤防整備や河道掘削による河川整備が行われました。

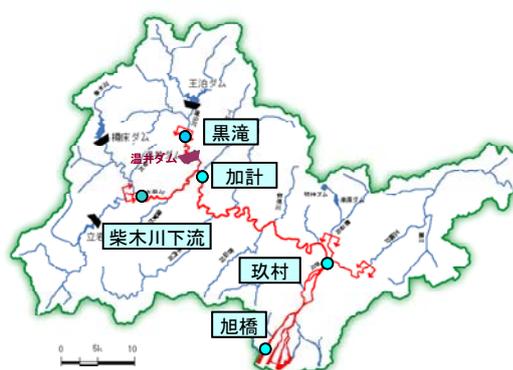
図 3.2.5 太田川水系におけるケイ酸の測定地点と測定結果(平成 21 年度)

太田川河川事務所では、太田川から広島湾へ供給される栄養塩の量を把握するため、ケイ酸等の測定を行っています。

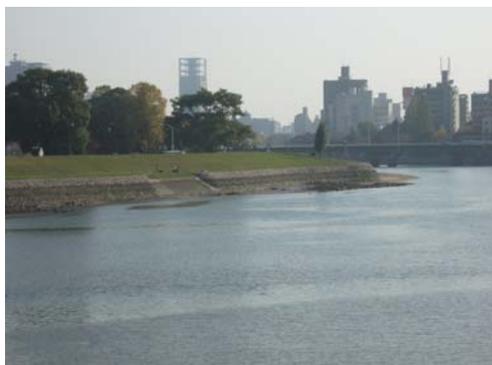
基町環境護岸（下流デルタ域）

市内中心部の基町地区(元安川)には、平和記念都市広島を象徴する原爆ドームや平和記念公園があり、これらの施設の上流には基町環境護岸が整備されています。昭和54年から昭和58年にかけて整備された基町環境護岸は都市と河川の景観の調和を考慮した先駆的事例です。

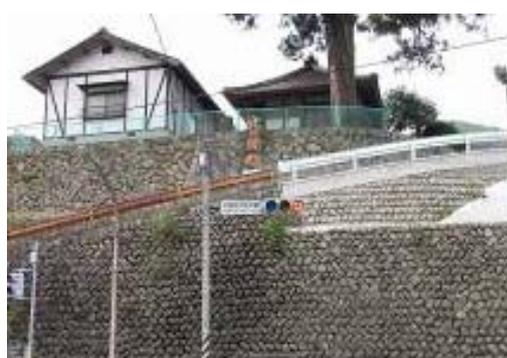
太田川中上流部で見られる玉石を用いた石垣

また、可部市街地から上流の中流部<sup>きょうあい</sup>では西中国山地の山あいを蛇行を繰り返しながら流れる太田川と、<sup>きょうあい</sup>狭隘な谷底平野で静かにたたずむ集落と玉石による石垣の景観が豊かな自然景観や田園景観を形成しています。

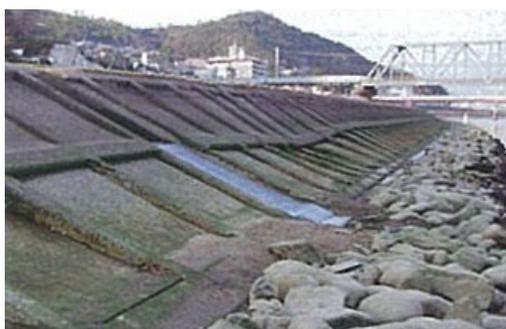
空洞化により歪みが生じている護岸(放水路)

このため、堤防や護岸に変状が確認された場合には、早期に必要な維持、補修を行っています。また、経年的な劣化が生じる可能性がある施設の増大にともなう維持管理コストを軽減させるため、平成 12 年度より、施設の健全度を評価する照査（平成 21 年度末の照査済延長：24km、残照査延長：27km）を実施しています。

照査の結果、約 1 割にあたる 2.0km で、空洞化に対する対策が必要なことが判明し、平成 21 年度末時点で、1.1km の対策を実施しましたが、未だ 0.9km において未対策となっております。

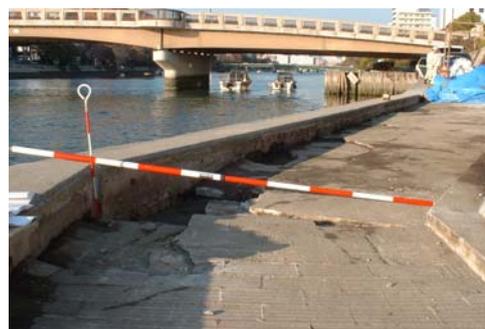
空洞化による天端の陥没(市内派川)

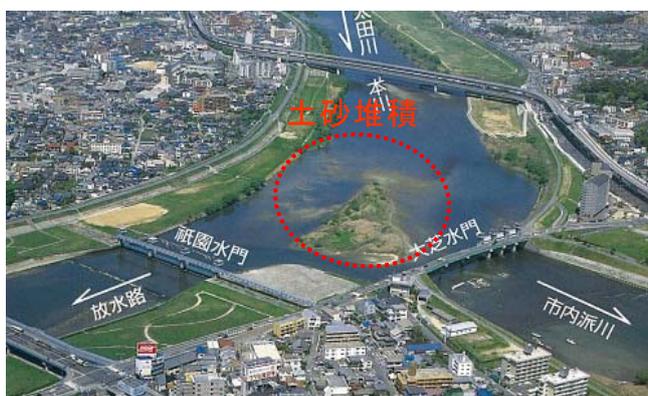
分派地点の土砂堆積状況

広島市中心市街地を流れる市内派川の流量は、大芝水門及び祇園水門により制御されていますが、分派地点では複雑な流れによる河床変動が洪水時の分派量に影響を与えると同時に、局所的な洗掘により河川管理施設の損壊が発生するおそれがあります。

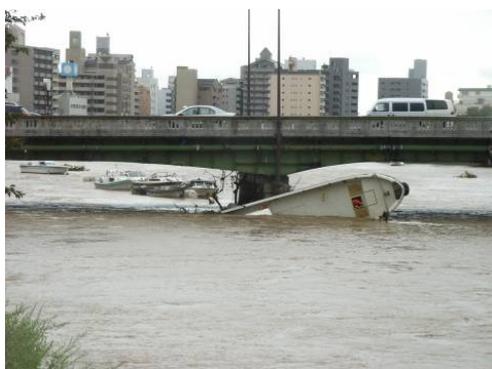
橋脚に引っ掛かったプレジャーボート

洪水時に船舶が流出して橋梁に塞き止められた場合には、水位上昇を引き起こしはん濫被害をもたらすおそれがあるとともに、船舶が橋梁や護岸等に衝突した場合には、これらの施設が損傷するおそれがあります。

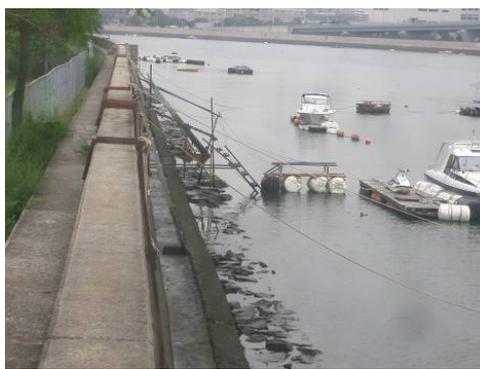
昇降梯子による河川護岸の損傷(元安川)
