# 小丸川水系河川整備基本方針

土砂管理等に関する資料（案）

平成 19 年 11 月 26 日

国土交通省河川局

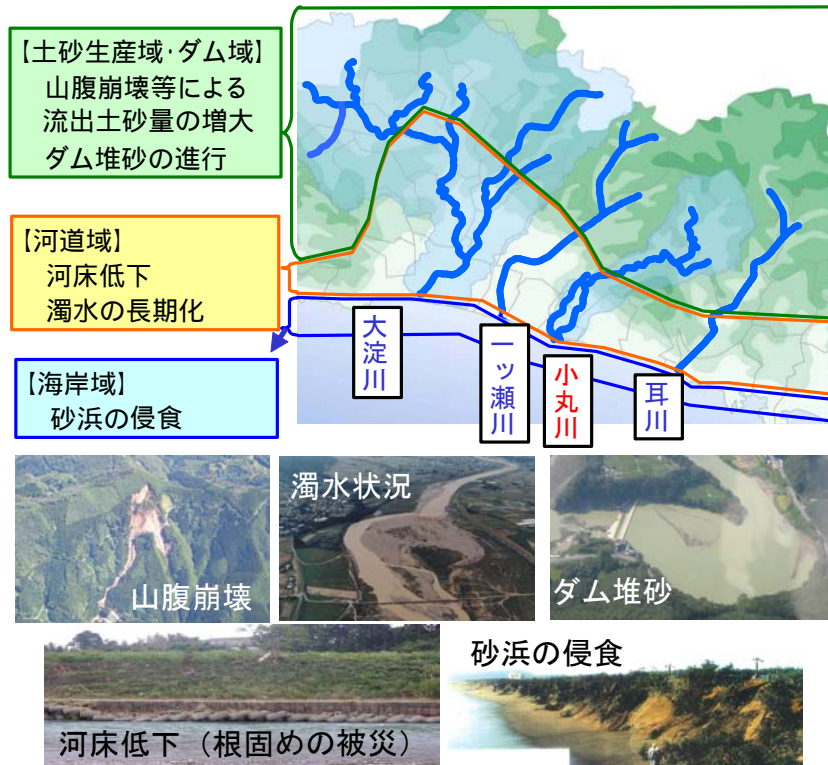
図 2-1 年平均土砂変化図

日向灘に流れ込む河川では、山腹崩壊等による流出土砂の増大やダム堆砂の進行、河床低下、濁水長期化、砂浜の減少などの総合的な土砂管理に関わる課題が顕在化している。

年平均土砂変化図を図 2-1 に示す。

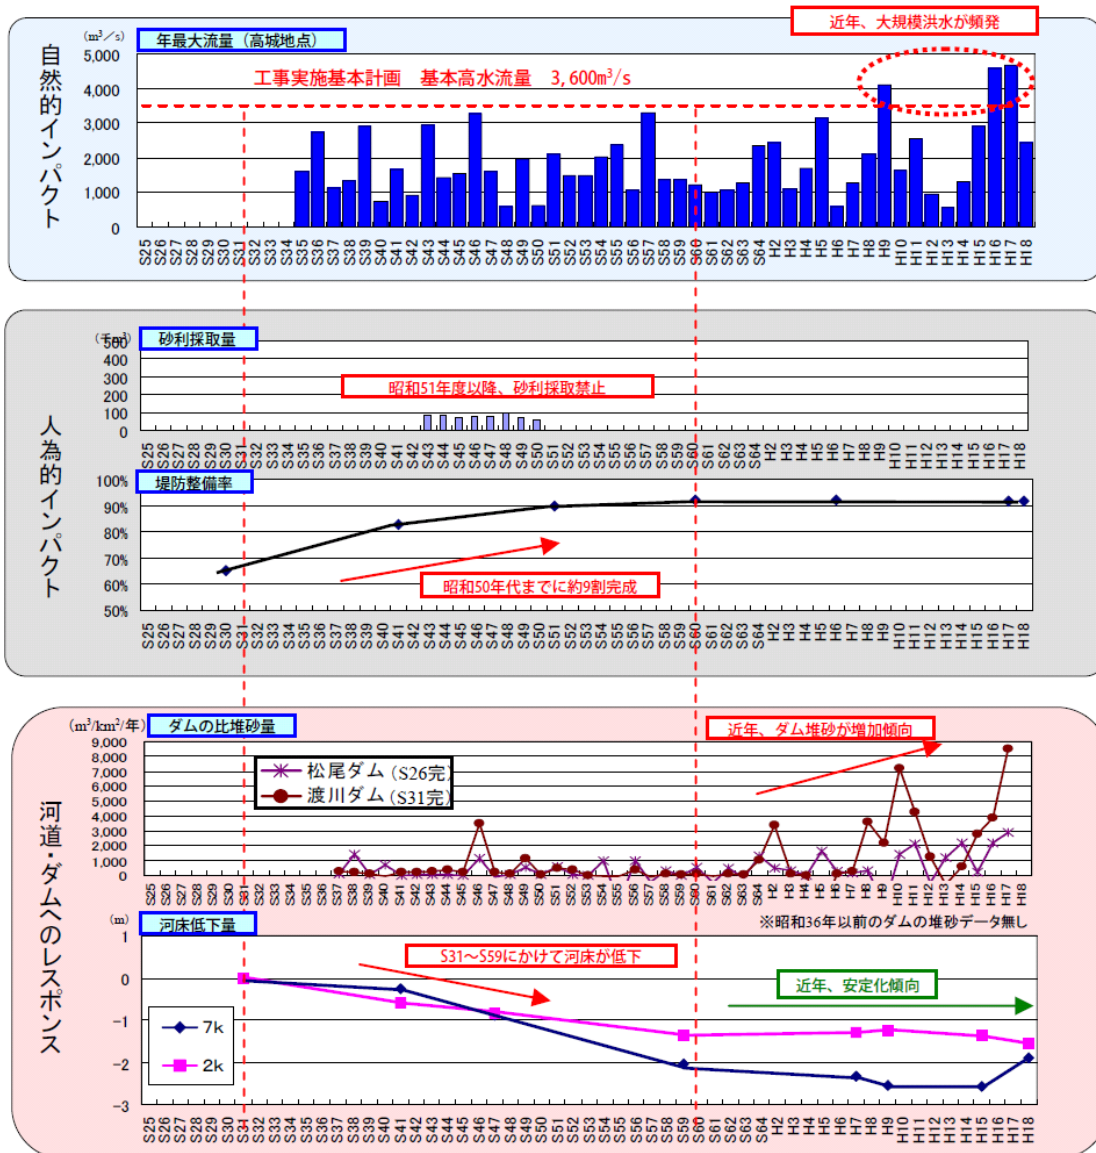
図 3-1 小丸川における土砂動態に関するインパクト・レスポンス

#### <昭和 20 年以前>

昭和 20 年以前は、堤防がほとんど整備されていなかったため、分派・合流しながら平地部を流下していた。

#### <昭和 20 年代から昭和 59 年>

昭和 50 年代までに、堤防の約 9 割が完成し、河川の流路が固定されるとともに、昭和 40 年代の砂利採取等との複合的な要因により昭和 31 年から昭和 59 年かけて約 2m の河床低下が進行。

#### <昭和 59 年から平成 9 年>

近年は、床止め（昭和 63 年）の設置により、床止め上流では概ね河床が安定化する。

#### <平成 9 年～平成 18 年>

近年は、大きな河床変動はなく、全川的に河床安定化傾向にある。

また、既定計画を上回る洪水が頻発し、これに呼応するようにダムへの堆砂が進行。

小丸川における土砂動態に関するインパクト・レスポンスを図 3-1 に、平均河床高変動量の変化を図 3-2 に、河床材料の変動を図 3-3 に示す。

小丸川においては、洪水等の自然的インパクトや砂利採取・堤防整備等の人為的インパクトが複合的に影響し、昭和 31 年から昭和 59 年にかけて約 2m 河床低下が起こったが、平成 9 年以降は、全川的に概ね安定傾向にある。

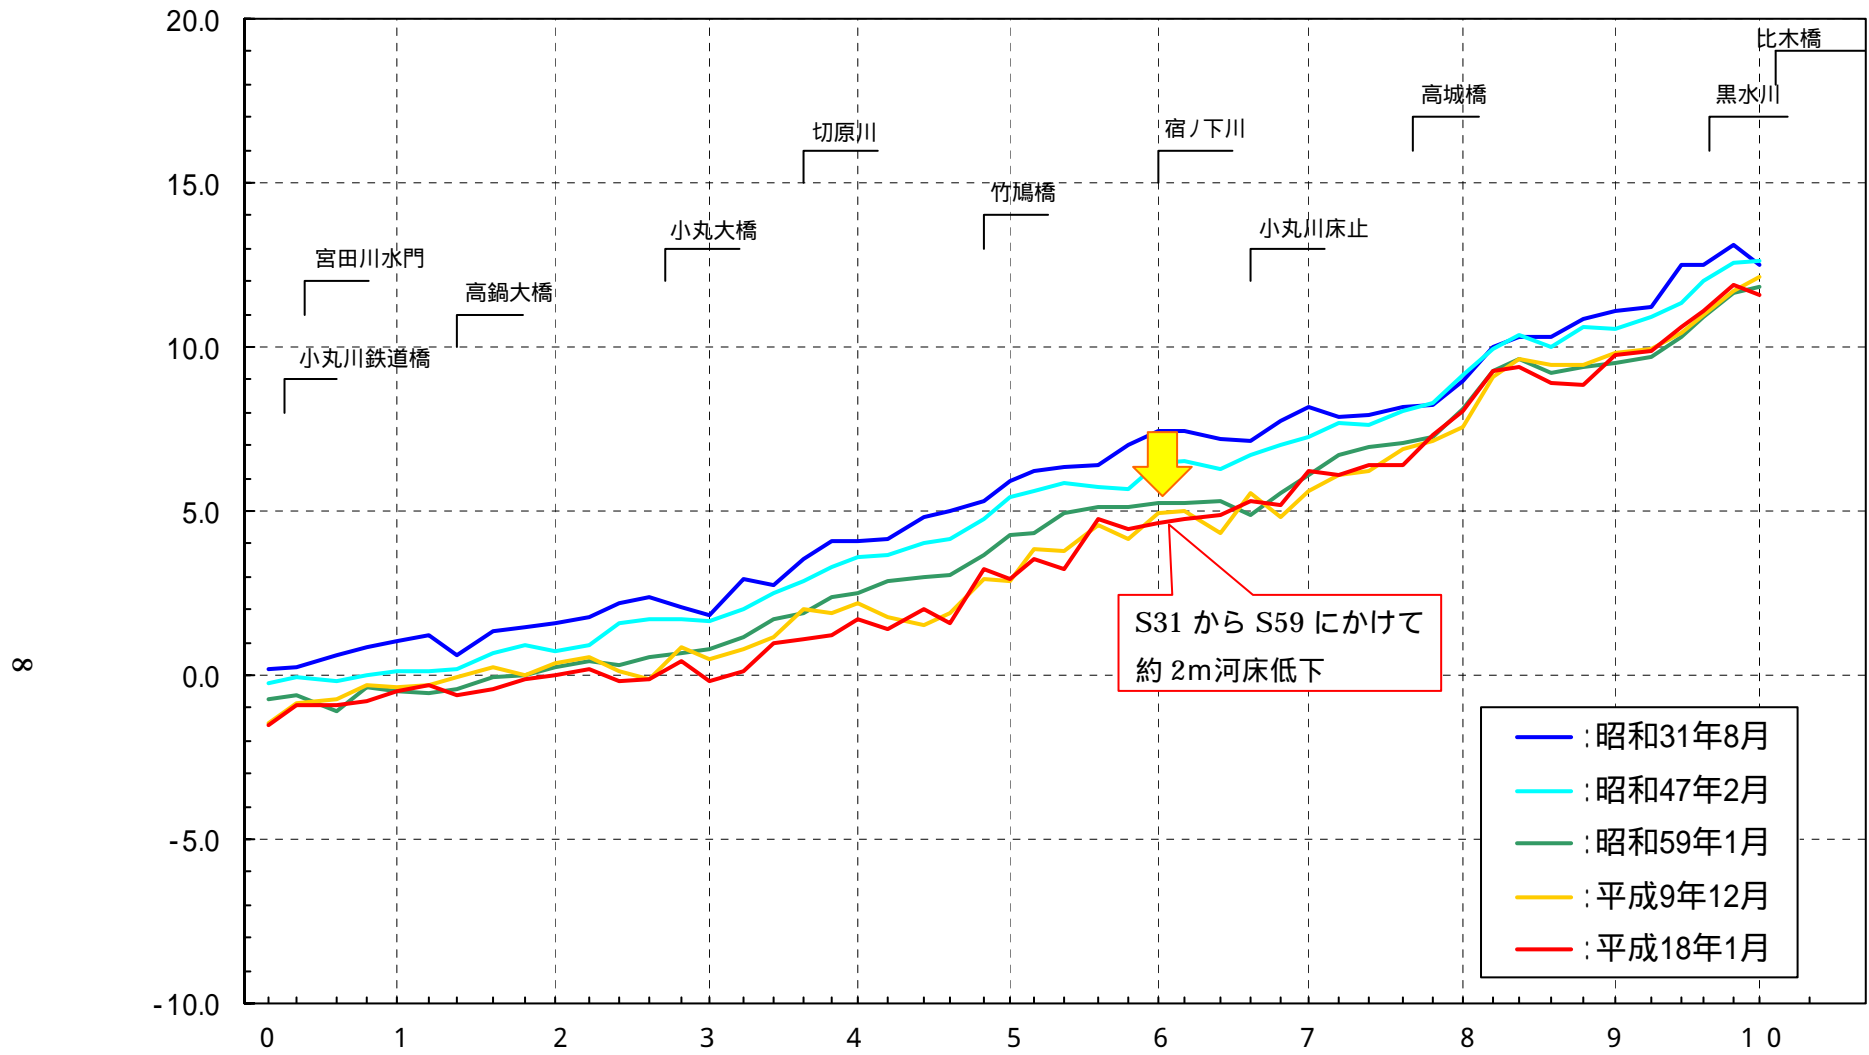
図 3-4 小丸川平均河床高縦断図 (昭和 31 年~平成 18 年)

小丸川では昭和 31 年から昭和 59 年にかけて、ダムへの堆砂や河川改修、砂利採取等の複合的要因により、約 2m 河床低下している。昭和 63 年に小丸川 6k600 地点に床止めを設置したことから、床止め上流では河床が安定傾向になり、平成 9 年以降は全川的に概ね安定傾向にある。

小丸川における平均河床高縦断経年変化図を図 3-4 に示す。

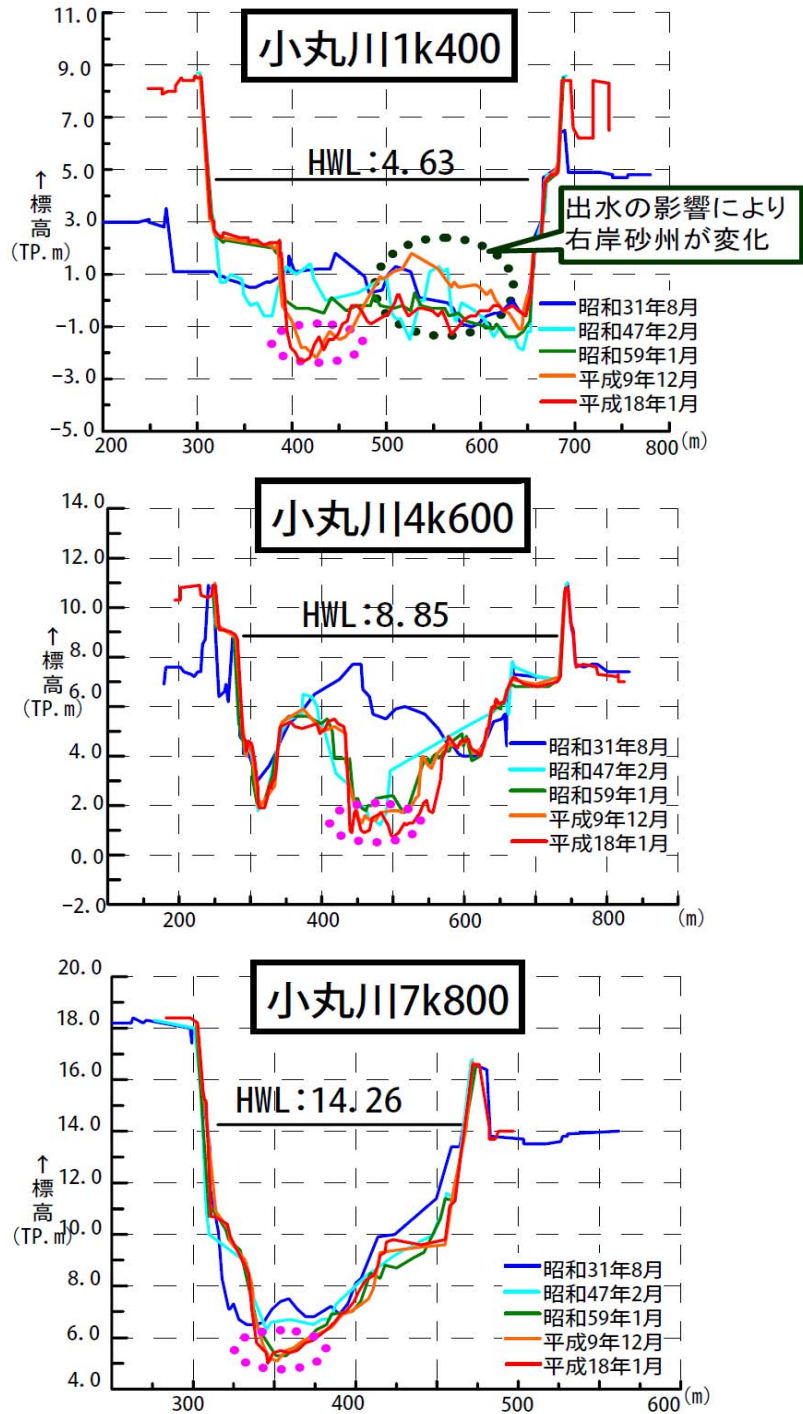
図3-5 横断経年変化図

昭和31年から昭和59年にかけて、河川改修や砂利採取等の複合的要因により、河床が大幅に低下したが、近年では人為的インパクトの影響が減少したため、河床は概ね安定している。しかし、下流部においては、出水の影響により右岸砂州が流出し、河床が低下している。

代表断面における横断形状の経年変化を図3-5に示す。

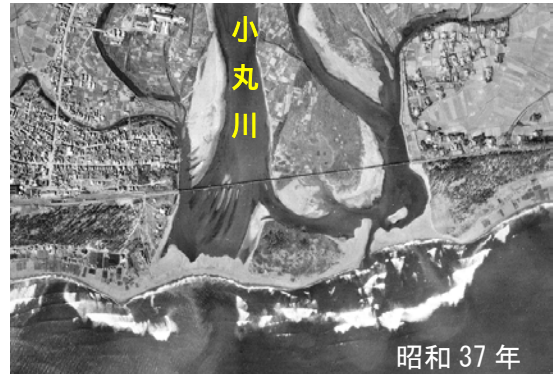
小丸川の河口部には、形状が経年的に変化しており、平時には砂州が発達し、河口閉塞しやすい状況にあり、しばしば河口閉塞が発生しているが、洪水時は河口がフラッシュされるため治水上影響は無い。

閉塞する小丸川河口

河床変動の状況・ダム堆砂状況・土砂採取等を検討した結果、小丸川ではダム建設・河川改修・砂利採取等の要因により、平成9年程度まで全川の河床低下が見られたが、昭和63年床止めの設置などにより、近年は概ね安定している。河口部の状況については、砂州が発達しており、河口閉塞がこれまでも発生しているが洪水時はフラッシュされるため、治水上影響は無い。

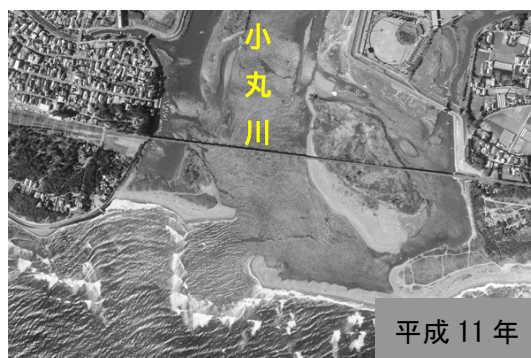
洪水による河口フラッシュ状況
