# 尻別川水系河川整備基本方針

土砂管理等に関する資料（案）

国土交通省河川局

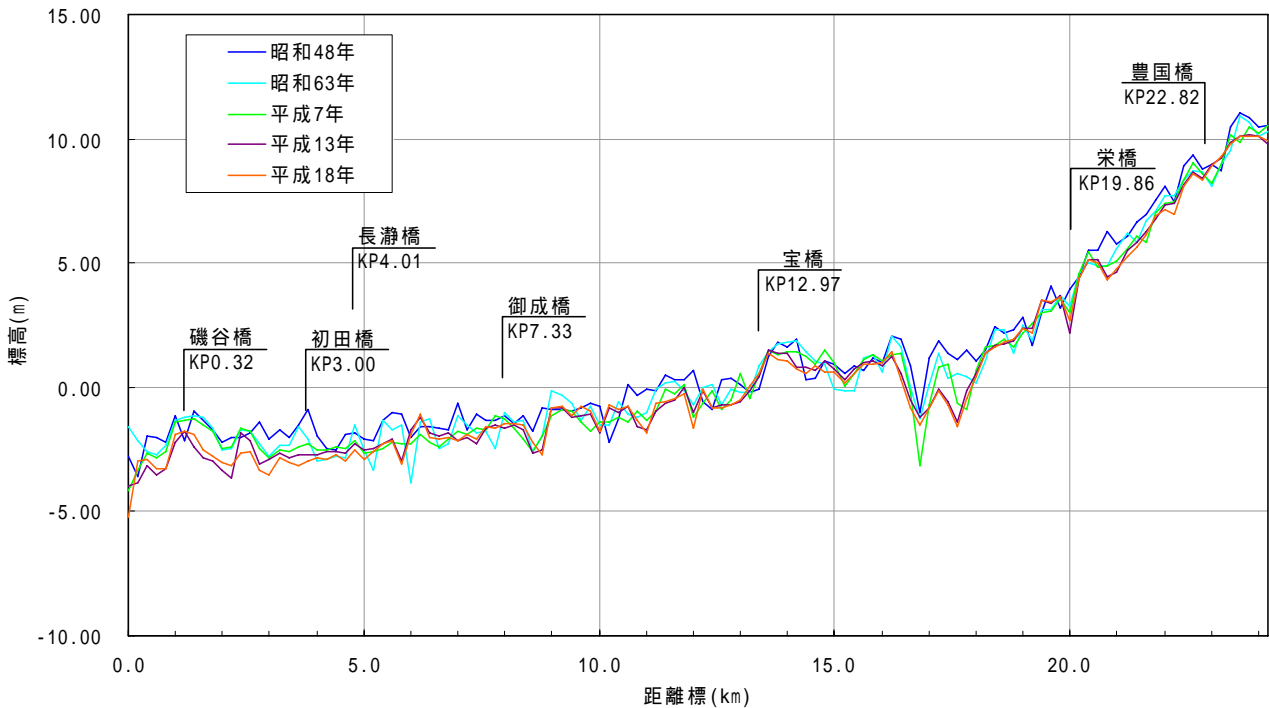
図 2-1 低水路平均河床高縦断図 (4 年代重ね)

既往 33 年間(昭和 48 年～平成 18 年)の低水路平均河床高は、河川改修等により部分的な河床低下は見られるものの、長期間で見た場合は概ね安定傾向にある。

当河川では、全川的に低水路掘削や護岸工事等が実施されており、このような改変直後には河床高の低下が見られるが、その後、それらの箇所において大きな河床高の変化は見られない。

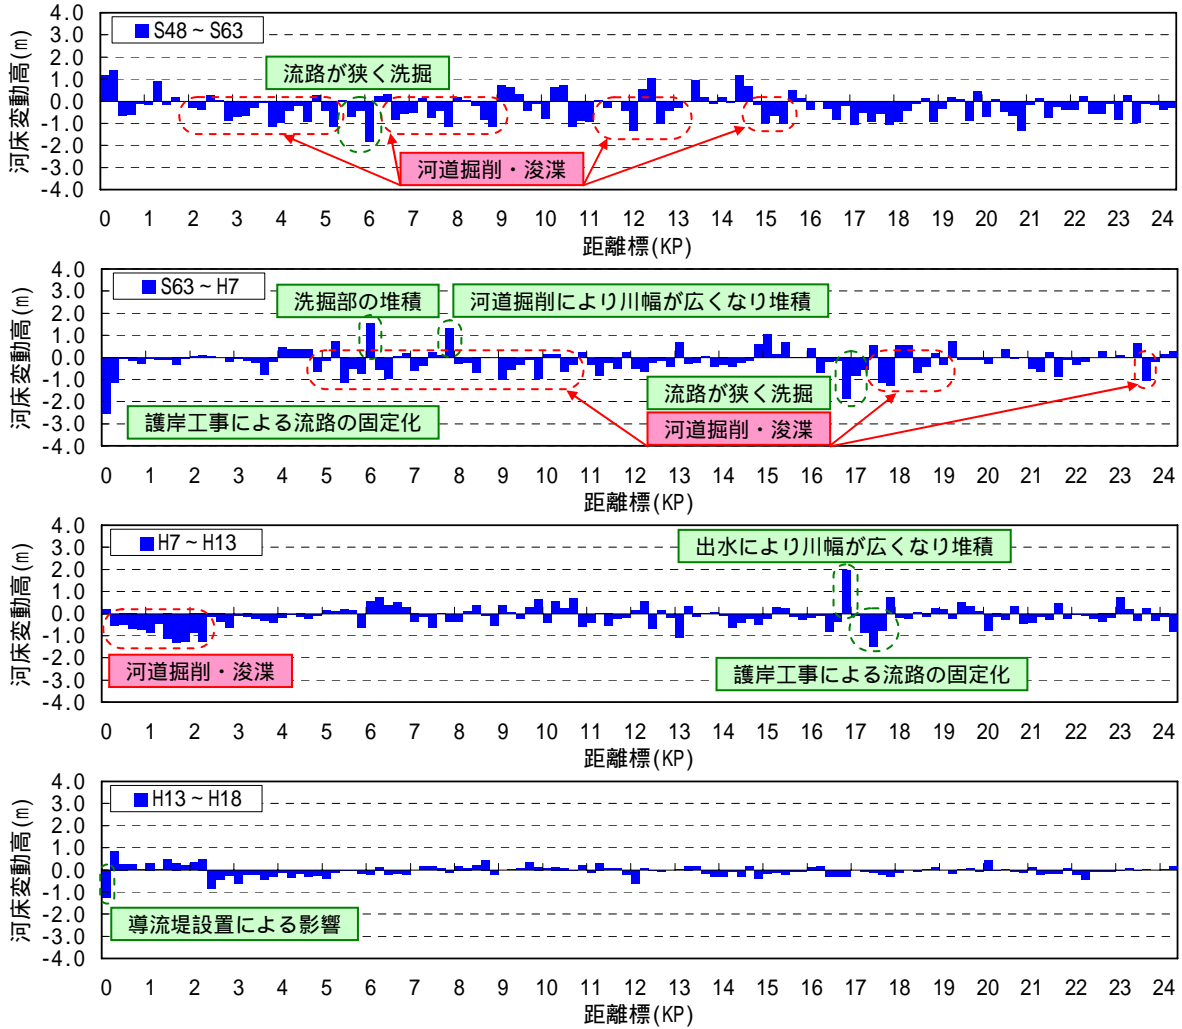
図 2-5 河床変動高経年変化縦断図

人為的影響のある区間を除き、全川にわたって河床の変動量は小さく、安定傾向にある。

既往 33 年間(昭和 48 年～平成 18 年)における全川での河床高の変動量は、堤防の設置や低水路掘削、護岸工事等が実施された改修直後に河床高が若干低下するが、その後、それらの箇所において大きな河床高の変動は見られない。また近年では、大きな改修も無く、災害復旧の河川改修等、局所的な変動箇所を除き、縦断的に安定傾向にある。

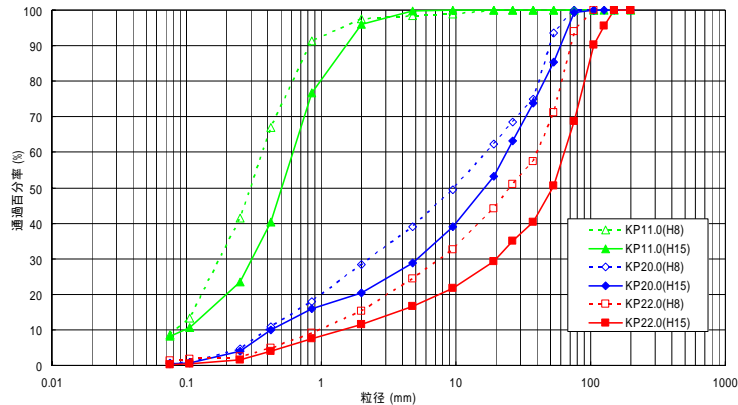
図 2-6 河床材料粒径経年変化図

平成 8 年、平成 15 年の河床材料調査においては、河床材料に大きな変化は見られない。

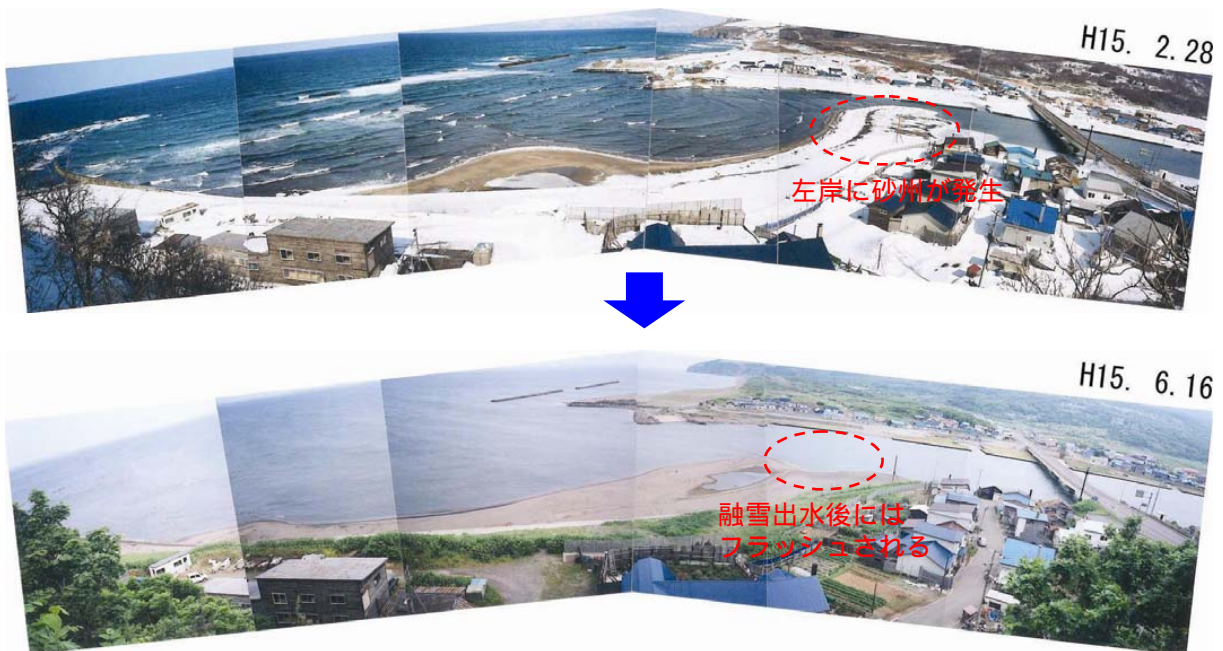
図 3-2 河口部左岸砂州フラッシュ状況

尻別川河口部の航空写真を比較すると、以前は右岸側河口砂州の発達が見られたが、平成 11 年に右岸導流堤を一部施工後は確認されなくなった。左岸に砂州の発生が認められるが、完全閉塞には至らず、出水時にフラッシュされる。また、汀線については平成 11 年に導流堤及び離岸堤設置後は海側に移動し安定している。
