現況流下能力（水位縦断）

洪水時の河口部フラッシュ

計画高水流量流下時の水面形の推定

水質と河川流量の関係

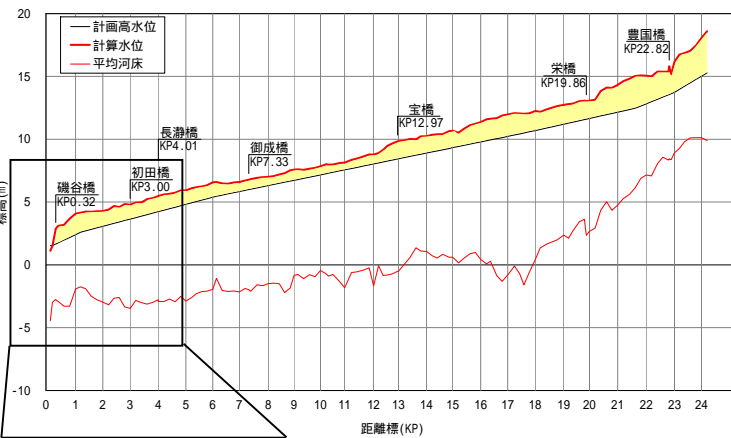
・現況河道に計画高水(名駒3,000m<sup>3</sup>/s)を流下した場合の水位を計算すると、KP0.2で射流となり、実際の水面形とは異なる可能性がある。  
・現時点では計画規模の洪水が発生していないことから、洪水ピーク時の河床高等は不明である。

計算条件  
・H18断面  
・出発水位  
・期望平均満潮位+潮位偏差+密度差  
・計画高水流量  
名駒3,000m<sup>3</sup>/s、河口3,400m<sup>3</sup>/s

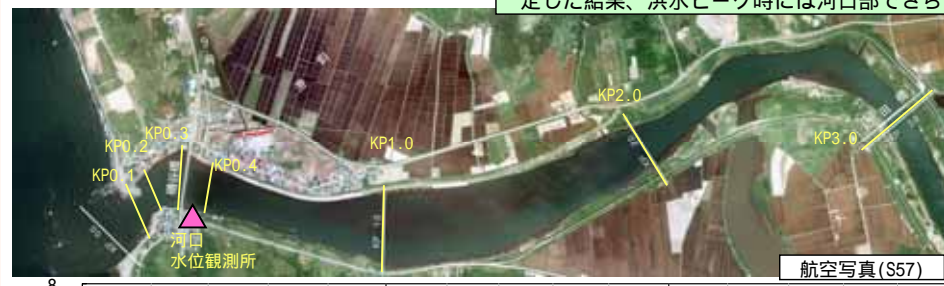
・河口部は砂州が発達。昭和56年8月洪水では砂州がフラッシュされて河床の一部が洗掘。  
・痕跡記録の存在する昭和56年8月洪水時に、痕跡を再現する河床状態をシミュレーションにより推定した結果、洪水ピーク時には河口部でさらに1m程度河床が低下していたと推定された。
