国道2号 土井交差点 交通事故対策の効果

国道2号 大神交差点 交通事故対策の効果

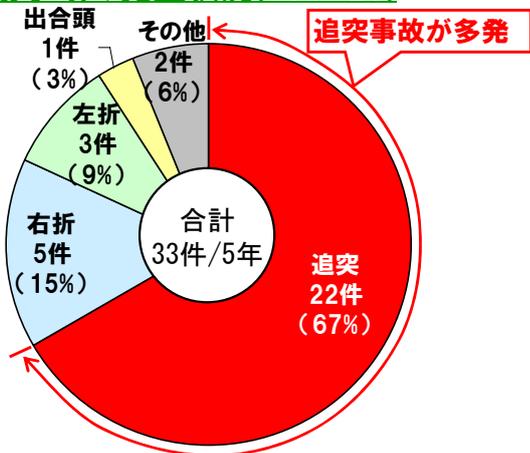
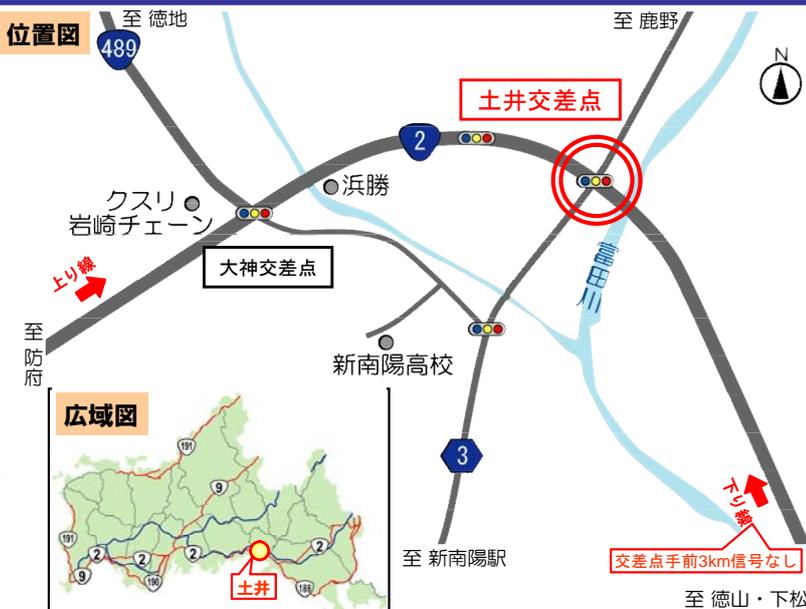
▼ 死傷事故の発生状況(H17~21)

● 下り坂下の曲線部に位置する交差点付近で追突事故が多発！

交差点に向けて下り勾配が連続していることから速度超過になりやすく交差点付近で追突事故が発生。

● 下り線側の交差点付近の最左車線で追突事故が多発！

交差点の手前3km程度信号がなく走行速度が速くなりやすいこと、交差点が曲線部に位置し下り線は新南陽駅に向かう左折交通が多いことから追突事故が発生。

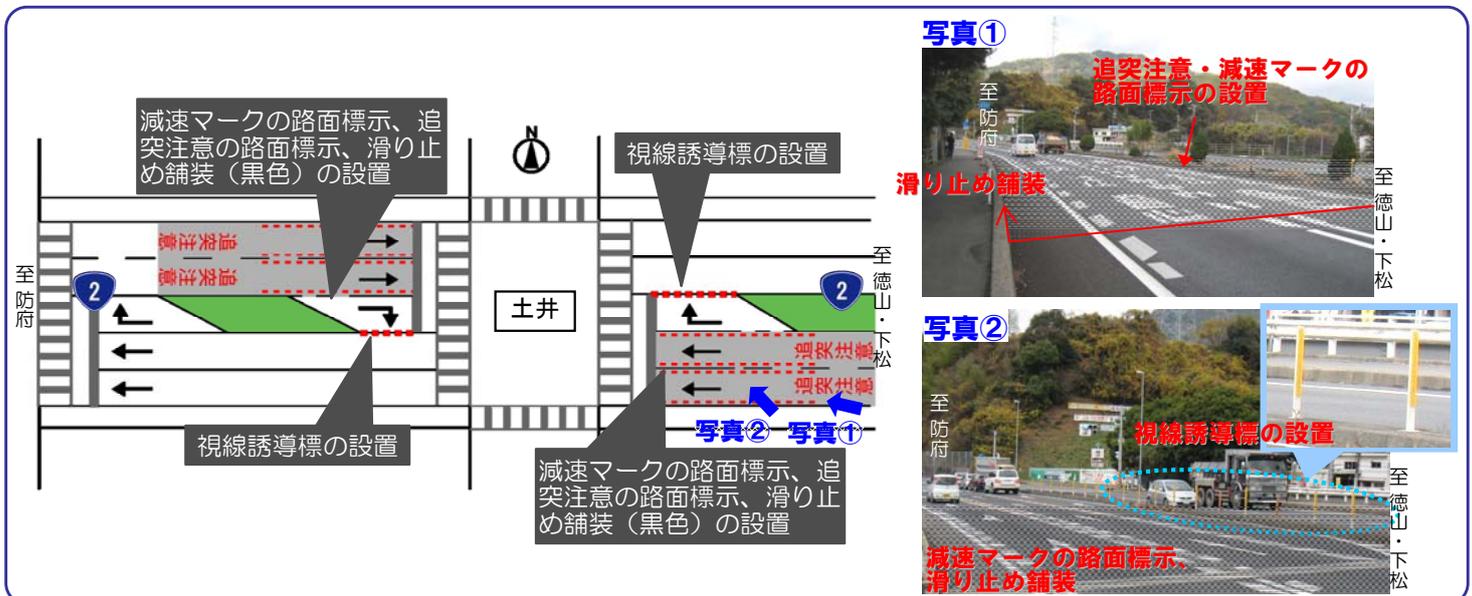
平成22年3月完成！

- 走行速度の抑制や停止挙動の支援を目的とした減速路面標示や注意喚起の路面標示（追突注意）、すべり止め舗装等を設置
- 曲線部に位置する交差点における安定した走行確保を目的とした視線誘導標を設置

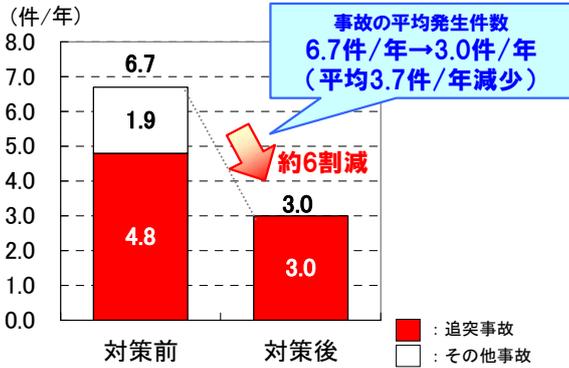
▼ 死傷事故件数の減少

【対策前】 H17. 1～H22. 3の5年3ヶ月間の発生件数を年あたりに換算
【対策後】 H22. 4～H23. 7の1年4ヶ月間の発生件数を年あたりに換算

※ 事故発生件数は山口県警察から提供された事故データを使用

国道2号土井交差点は、交差点付近において追突事故が多発していたが、すべり止め舗装や減速路面標示、注意喚起の路面標示等により**死傷事故(追突・その他)**が削減！

- ⇒ 死傷事故が約6割削減。
- ・ 交差点付近でヒヤリとするような急減速の発生頻度は約5割削減。
- ・ 赤信号時における通過率は隣接交差点に比べて低い（土井交差点6%、隣接交差点30%）。
- ・ 利用者の満足度は約5割の回答者が今回の対策に満足。

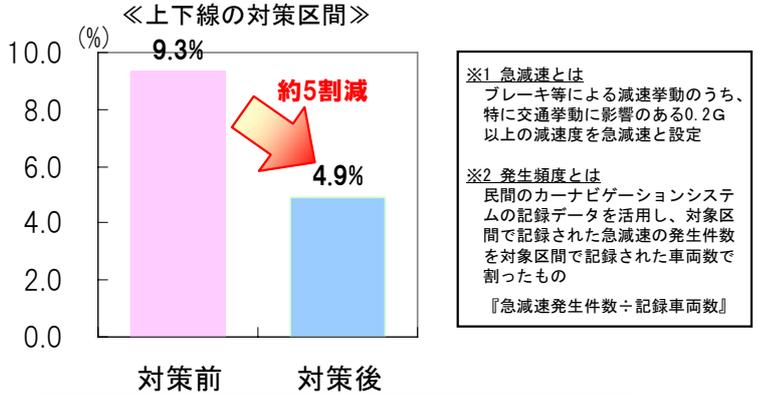
▼ 急減速※1の発生頻度※2

※1 急減速とは
ブレーキ等による減速挙動のうち、特に交通挙動に影響のある0.2G以上の減速度を急減速と設定

※2 発生頻度とは
民間のカーナビゲーションシステムの記録データを活用し、対象区間で記録された急減速の発生件数を対象区間で記録された車両数で割ったもの
『急減速発生件数÷記録車両数』

【対策前】 急減速件数：H21. 4～H22. 3 走行車両数：H21. 4～H22. 3
【対策後】 急減速件数：H22. 4～H22. 12 走行車両数：H22. 4～H22. 10

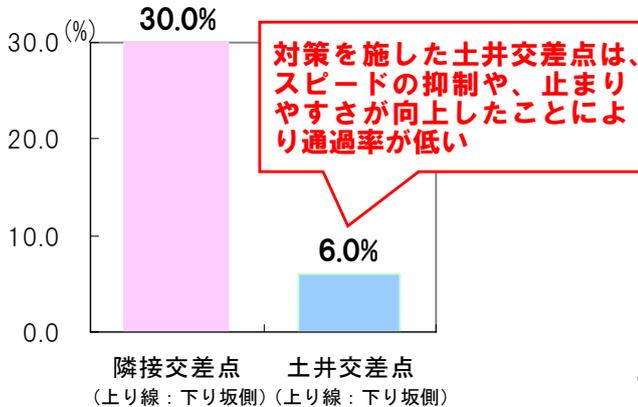
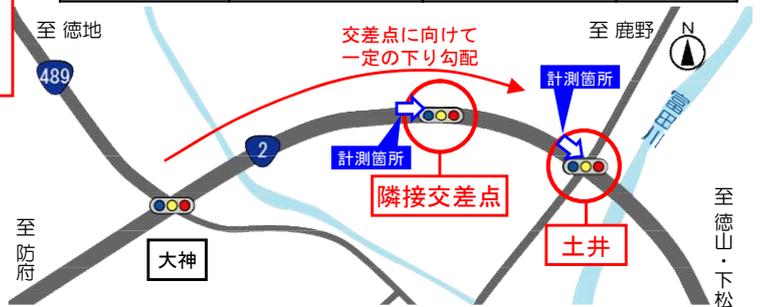
▼ 信号赤時の通過率

※1 土井交差点の対策前の調査を実施していないため、同じ下り勾配で、すべり止め舗装の対策をしていない隣接交差点と比較

※2 ビデオ撮影によってサイクル数をカウント
(調査日：H23. 2. 1 7: 00～10: 00)

交差点	観測時間の信号赤時の通過発生サイクル数(回)	観測時間の信号サイクル数(回)	通過率
土井交差点	5	84	6.0%
隣接交差点	6	20	30.0%

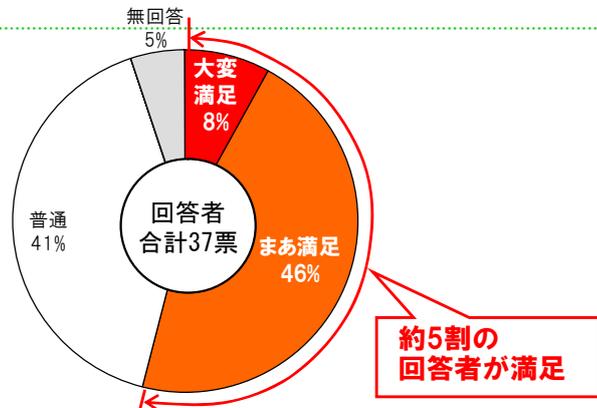
▼ 利用者の実感(アンケート調査)

Q. 今回の事故対策の満足度は？

アンケート (H23. 1. 25) (H23. 2. 21) :
バス会社および山口県トラック協会登録企業へ配布
(配布：55票 回収：37票)
※ 土井、大神交差点が同じ対策であるため、まとめてアンケートを実施

防府から徳山方面へ向かう際の路面標示はよく気づくようになりました。(40代男性)

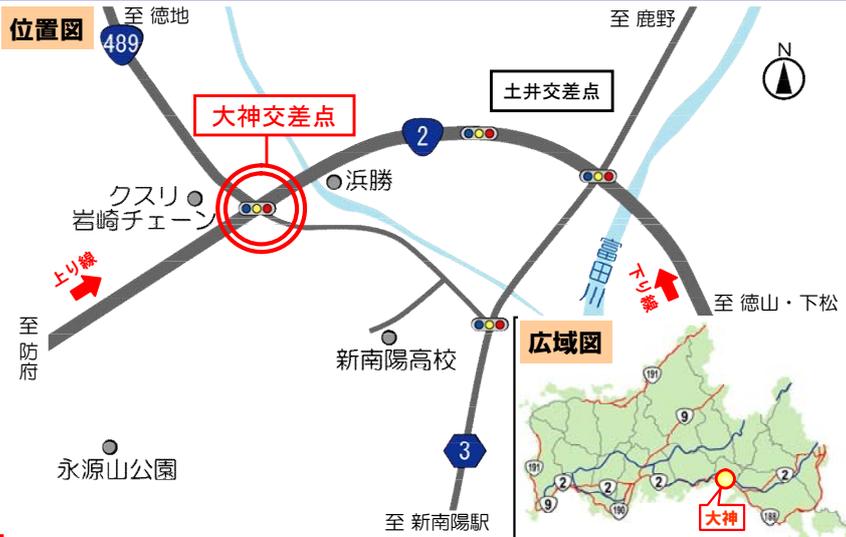
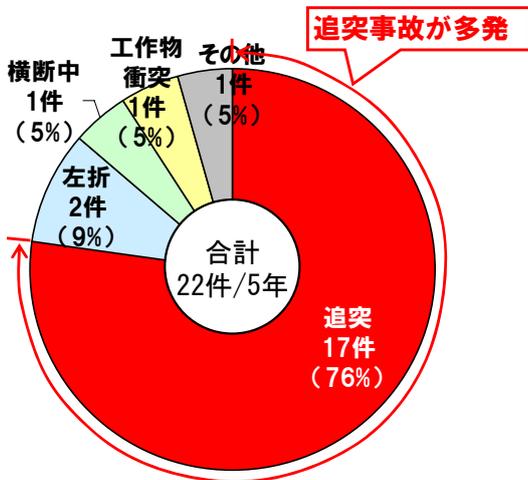
▼ 死傷事故の発生状況(H17~21)

●交差点付近で追突事故が多発！

交差点に向けて、上り線は直線区間でかつ下り勾配であり速度超過になりやすいことや、交差点が大きく信号の変わり目に停止する車両と通過する車両が混在すること等により交差点付近で追突事故が発生。

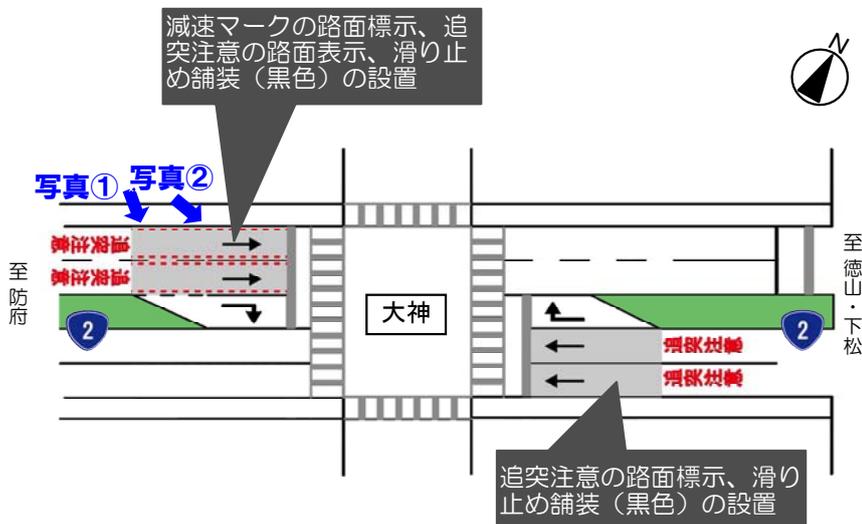
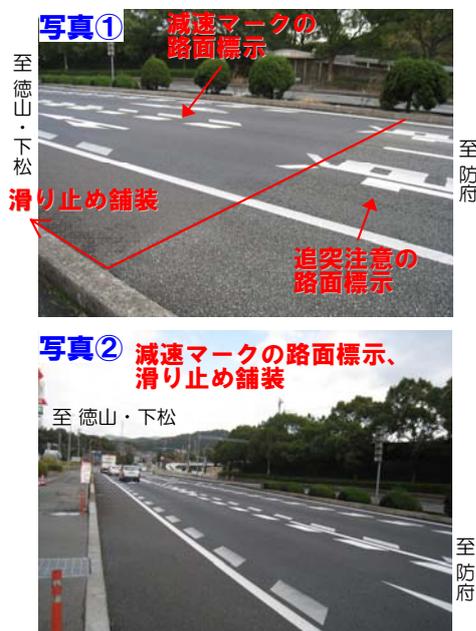
平成22年3月完成！

●走行速度の抑制や停止挙動の支援を目的とした減速路面標示や注意喚起の路面標示（追突注意）、すべり止め舗装等を設置

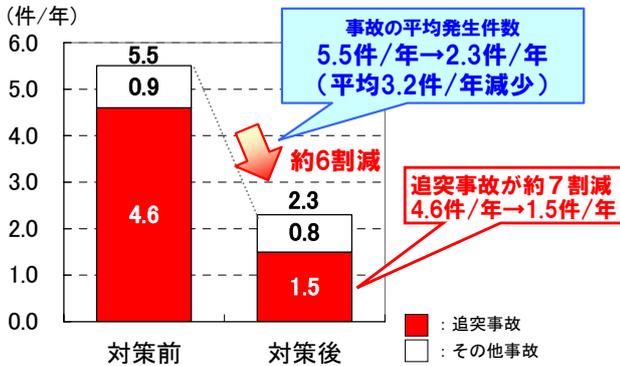
▼ 死傷事故件数の減少

【対策前】 H17.1~H22.3の5年3ヶ月間の発生件数を年あたりに換算
 【対策後】 H22.4~H23.7の1年4ヶ月間の発生件数を年あたりに換算
 ※ 事故発生件数は山口県警察から提供された事故データを使用

国道2号大神交差点は、交差点付近において追突事故が多発していたが、すべり止め舗装や減速路面標示、注意喚起の路面標示等により死傷事故(追突)が削減!

- ⇒ 死傷事故が約6割削減(追突は約7割減)。
- ・ 上り線の対策区間において、ヒヤリとするような急減速の頻度も約6割減少。
- ・ 赤信号時における通過率は、隣接交差点と比べて低い(大神交差点22.6%、隣接交差点30.0%)
- ・ 利用者の満足度は約5割の回答者が今回の対策に満足。

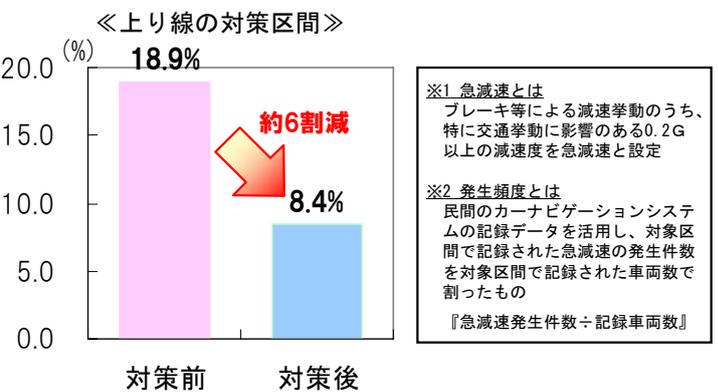
▼ 急減速※1の発生頻度※2

※1 急減速とは
ブレーキ等による減速挙動のうち、特に交通挙動に影響のある0.2G以上の減速度を急減速と設定
 ※2 発生頻度とは
民間のカーナビゲーションシステムの記録データを活用し、対象区間で記録された急減速の発生件数を対象区間で記録された車両数で割ったもの
 『急減速発生件数÷記録車両数』
 <<集計期間>>
 【対策前】 急減速件数：H21.4~H22.3 走行車両数：H21.4~H22.3
 【対策後】 急減速件数：H22.4~H22.12 走行車両数：H22.4~H22.10

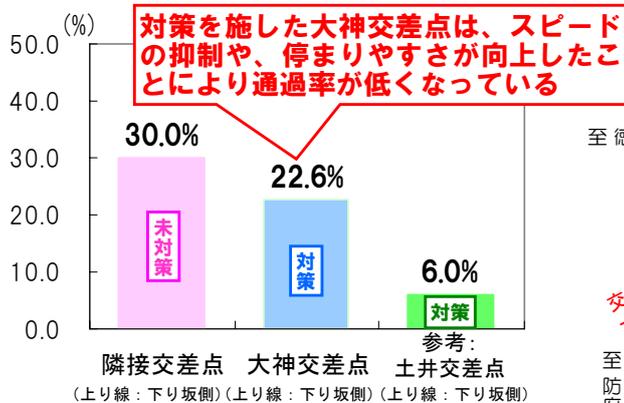
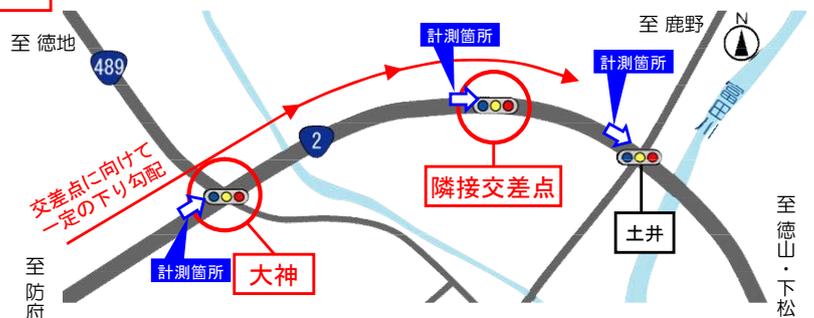
▼ 信号赤時の通過率(信号無視車が発生したサイクルの割合)

※1 土井交差点の対策前の調査を実施していないため、同じ下り勾配で、すべり止め舗装の対策をしていない隣接交差点と比較
 ※2 ビデオ撮影によってサイクル数をカウント(調査日：H23.2.1 7:00~10:00)

交差点	観測時間の信号赤時の通過発生サイクル数	観測時間の信号サイクル数	通過率
大神交差点	19	84	22.6%
隣接交差点	6	20	30.0%
参考：土井交差点	5	84	6.0%

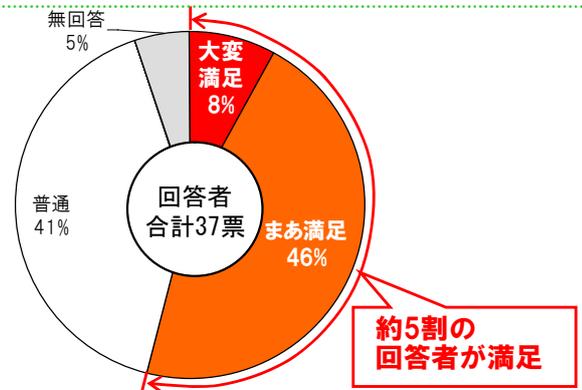
▼ 利用者の実感(アンケート調査)

Q. 今回の事故対策の満足度は?

アンケート (H23.1.25) (H23.2.21) :
 バス会社および山口県トラック協会登録企業へ配布
 (配布：55票 回収：37票)
 ※ 土井、大神交差点が同じ対策であるため、まとめてアンケートを実施

交差点を走り易くなったと感じる。
 (50代男性)

約5割の回答者が満足
