## ④腐食要因の除去と腐食対策

「鋼道路橋防食便覧 平成26年3月 日本道路協会」に示す防食法の内、一般的な『塗装』に特化し、塗替えの判断、塗替え計画・施工時の留意事項等について研修

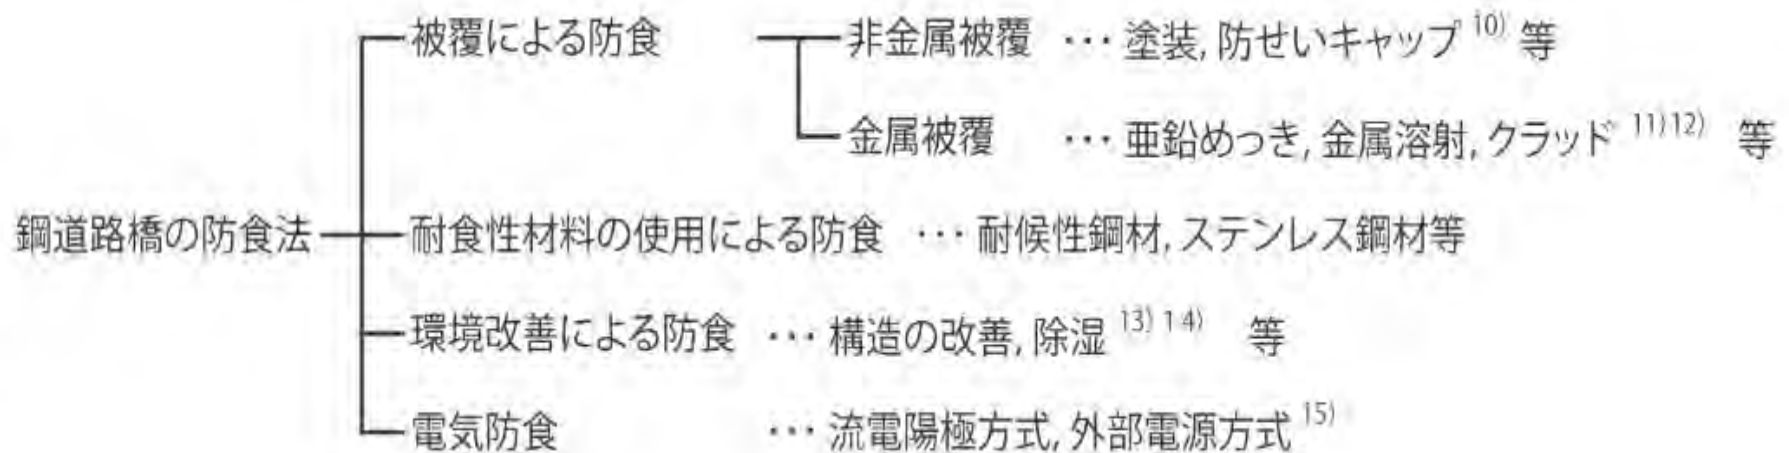
図-I.3.1 鋼道路橋の防食法

■ 防食とは : 腐食を防止すること

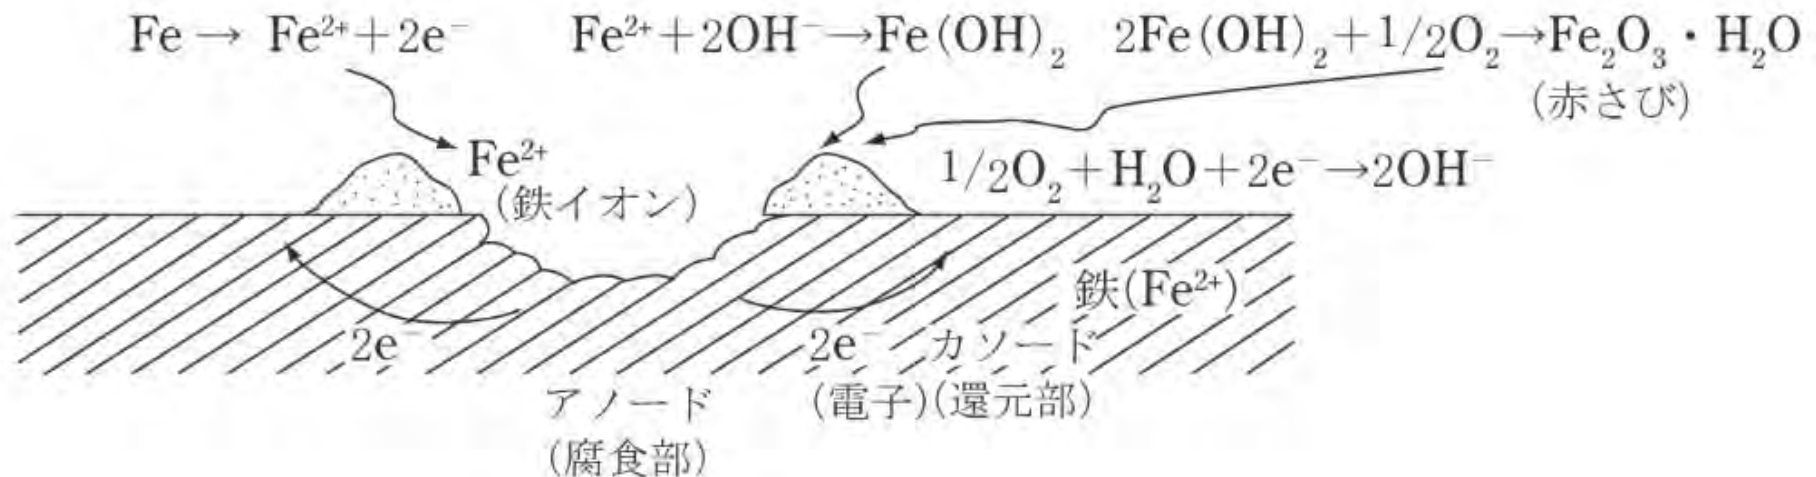
図- I . 2. 1 鉄の腐食反応

- ・ 腐食には、水と酸素の存在が不可欠
- ・ 腐食を防止する基本的対策  
⇒ 水又は酸素の供給を絶つこと

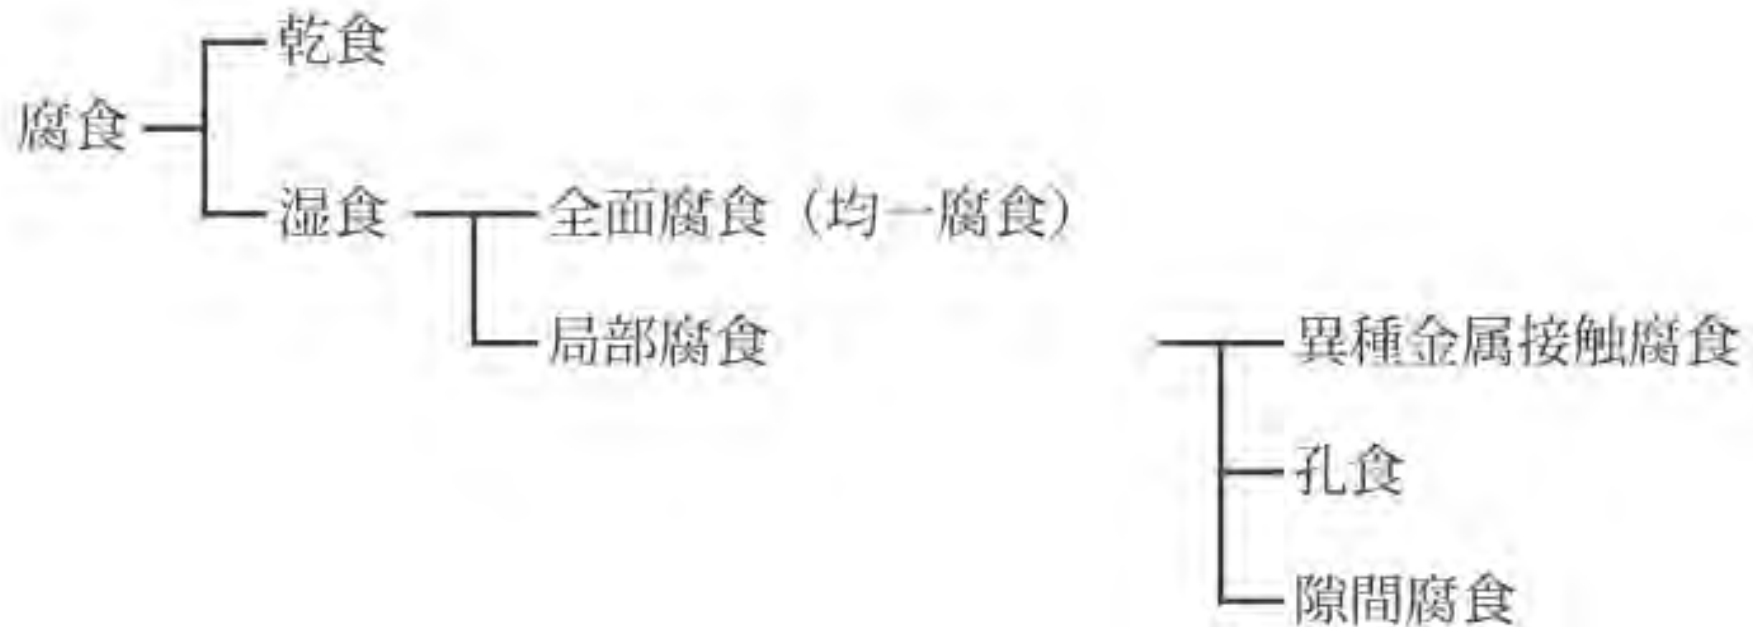
図－ I . 2. 2 腐食の分類

- ・ 鋼道路橋における腐食は主に湿食に分類される

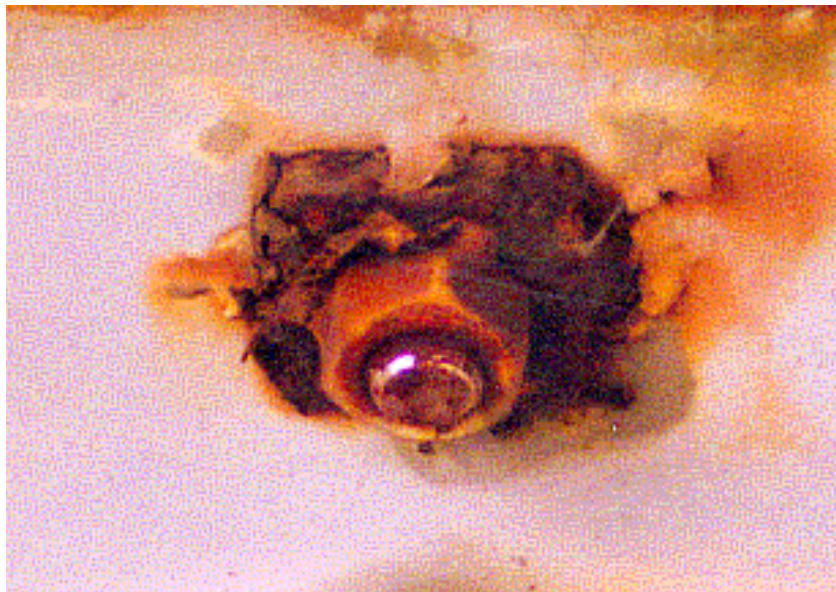
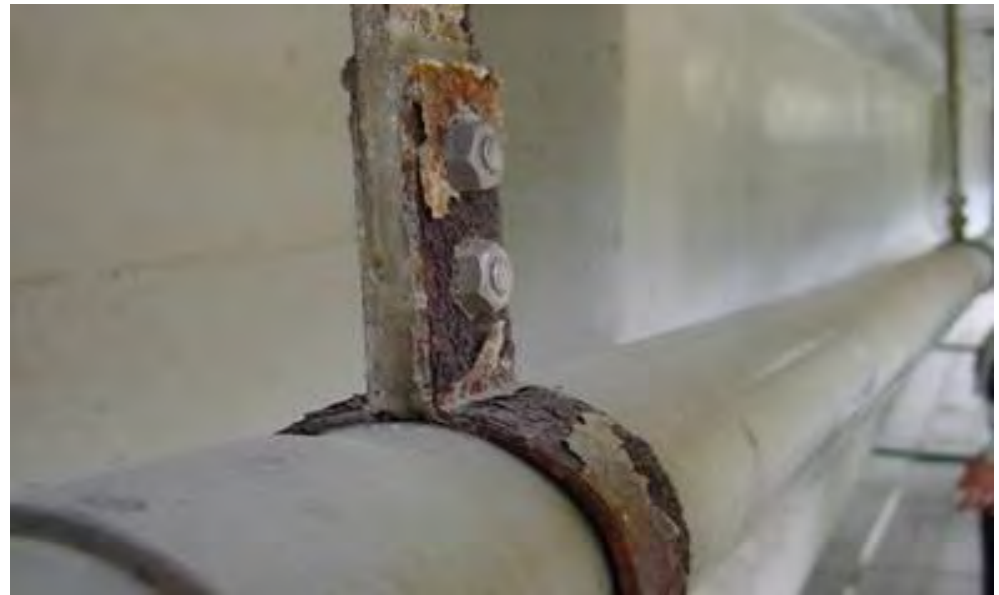
## 写真- I . 2. 3 異種金属接触腐食

(塗装橋でステンレスボルトを用いた例)

(亜鉛めっきされた鋼製金具にステンレスボルトを用いた例)

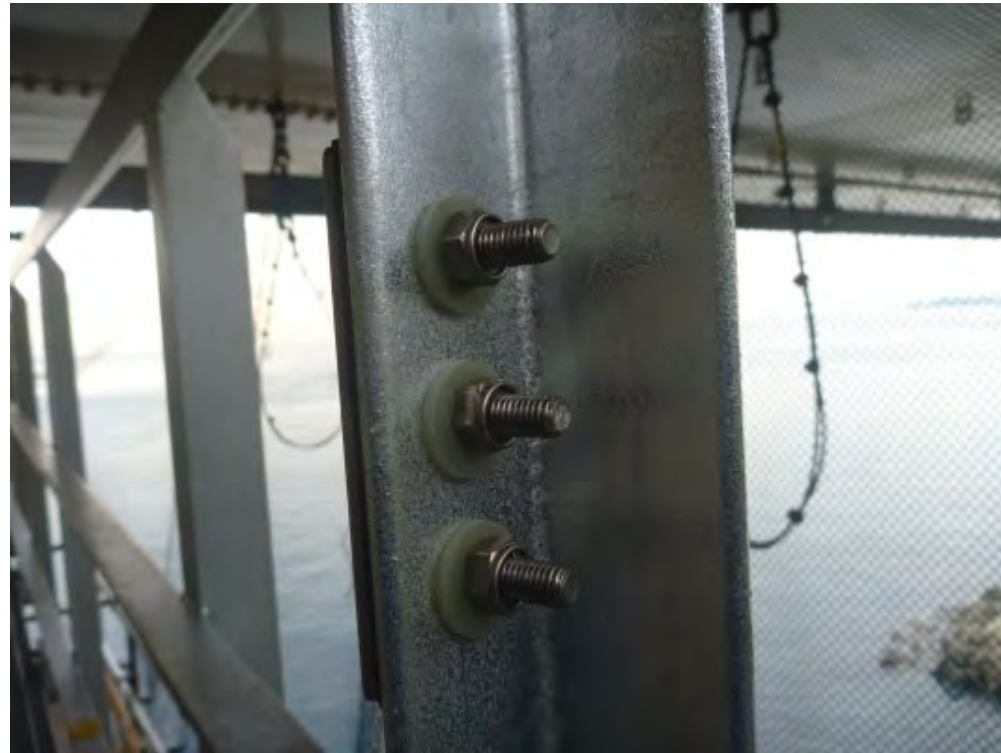
写真- I . 2 . 4

絶縁ワッシャーによる異種金属接触対策の例

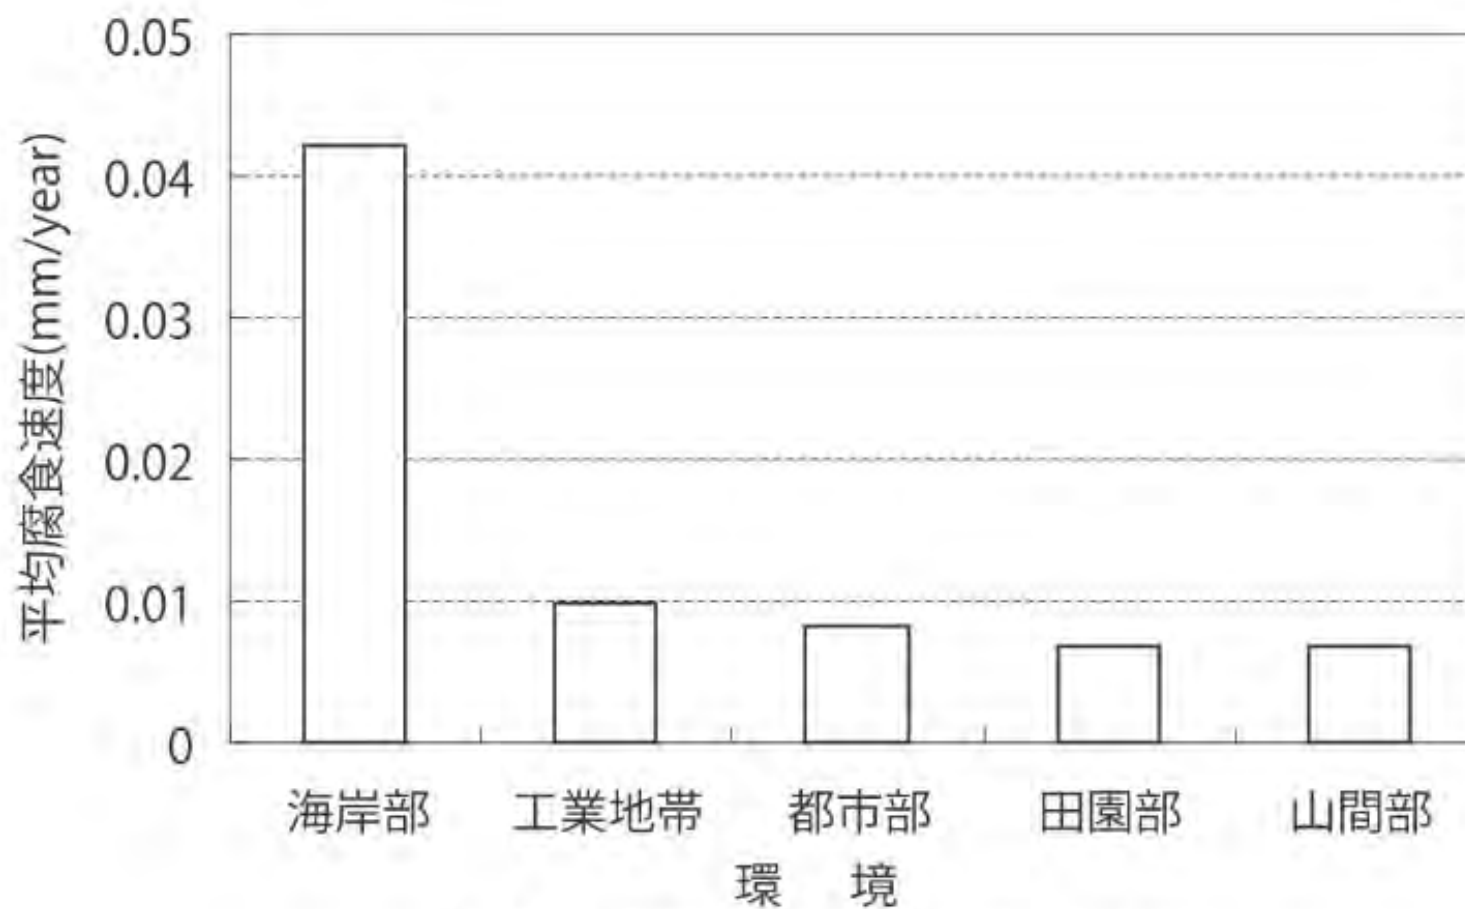
図-I.2.5 環境ごとの鋼材腐食量

普通鋼の環境別腐食速度(暴露9年)

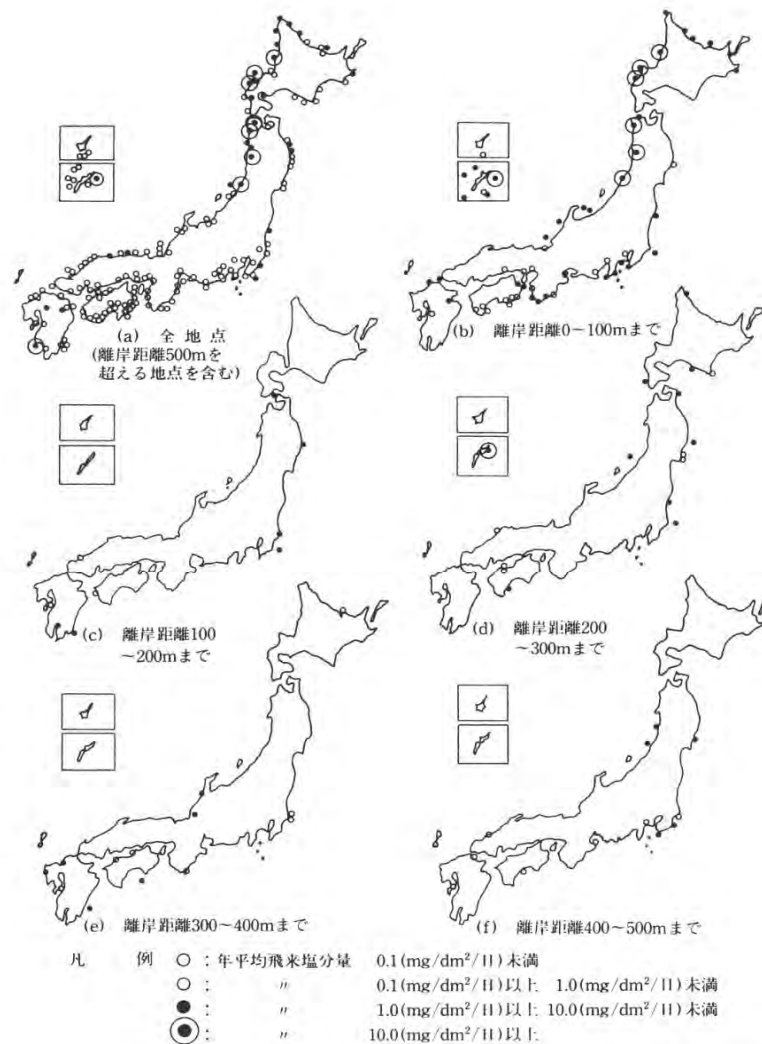
## 図-I.2.6 飛来塩分量測定結果

(土研資料第 2687 号飛来塩分量全国調査 (Ⅲ))  
(1984 年 (昭和 59 年) 12 月～1987 (昭和 62 年) 11 月,  
1～3 年間の調査結果を含む)<sup>8)</sup>

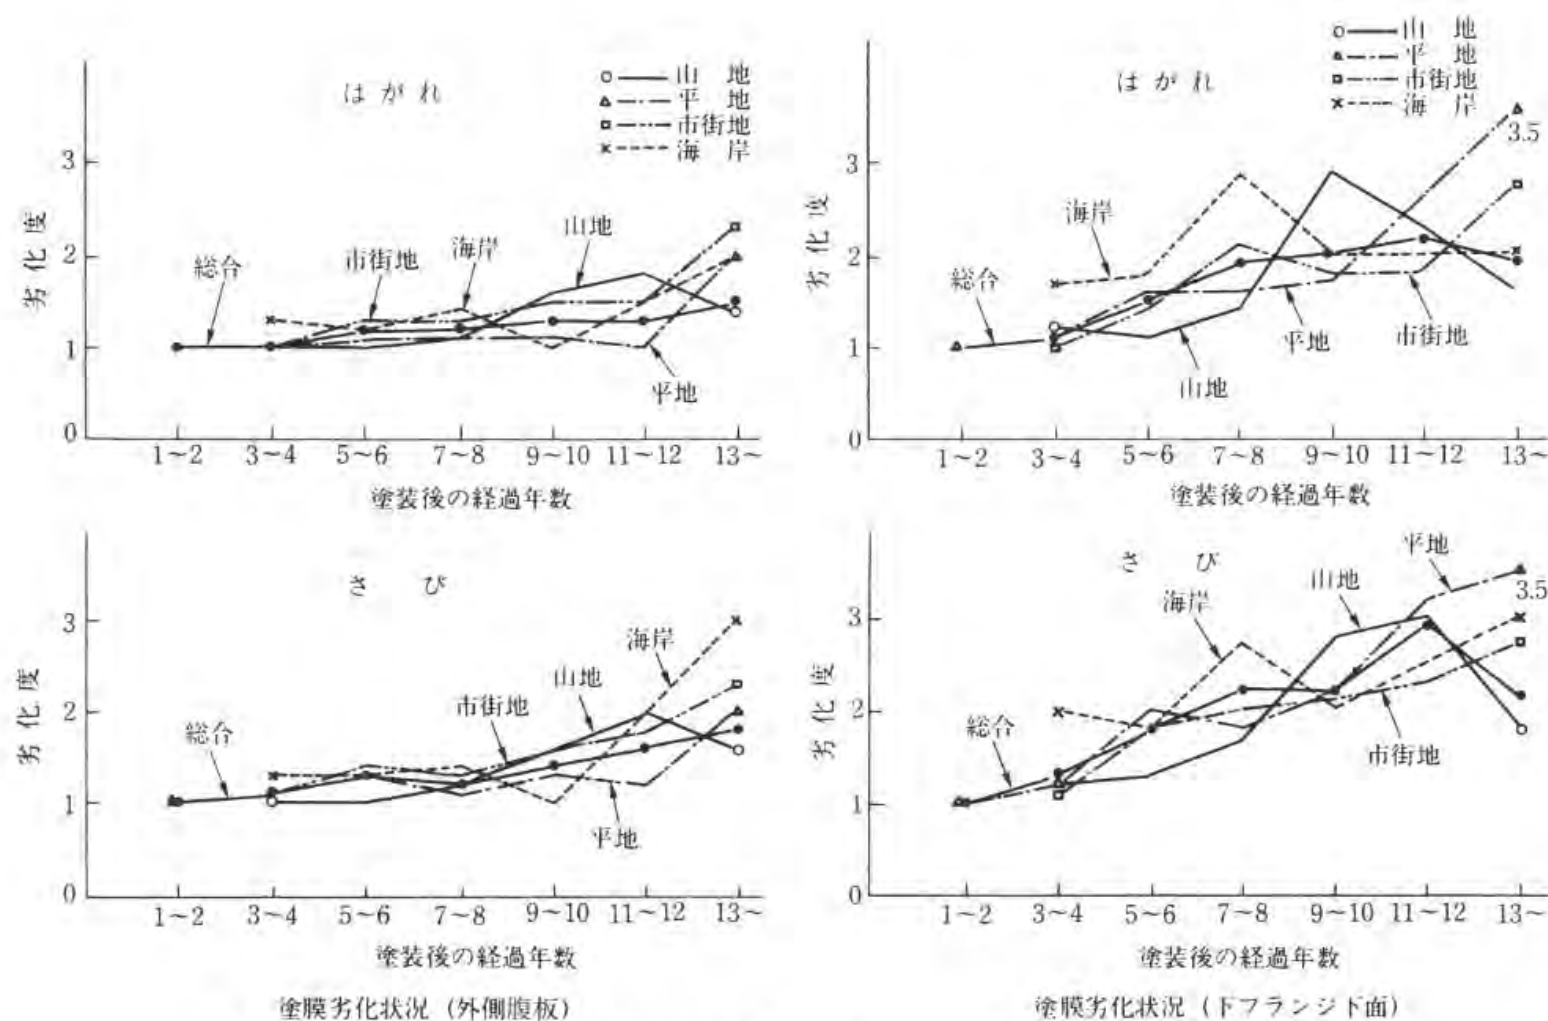
図-I.2.7 部位による塗膜劣化の差異 (一般塗装系)

(建設省直轄道路橋254橋についての調査結果) 鋼橋塗装VoL.9, No4: 鋼道路橋塗装実態調査報告

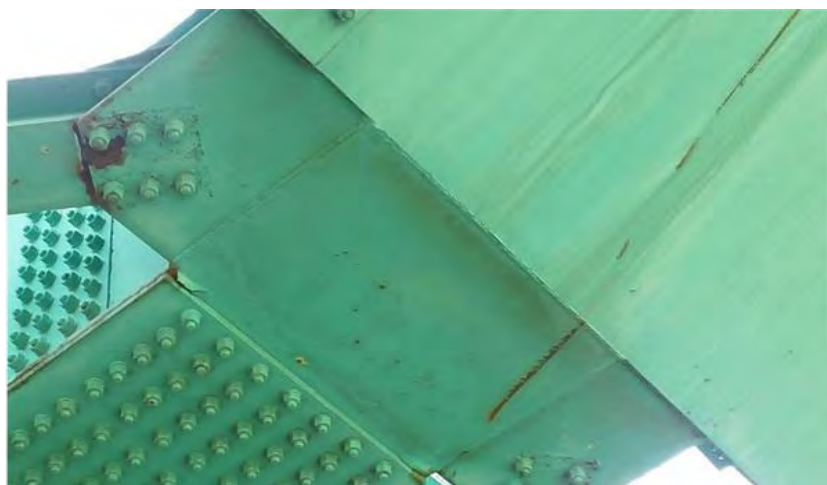
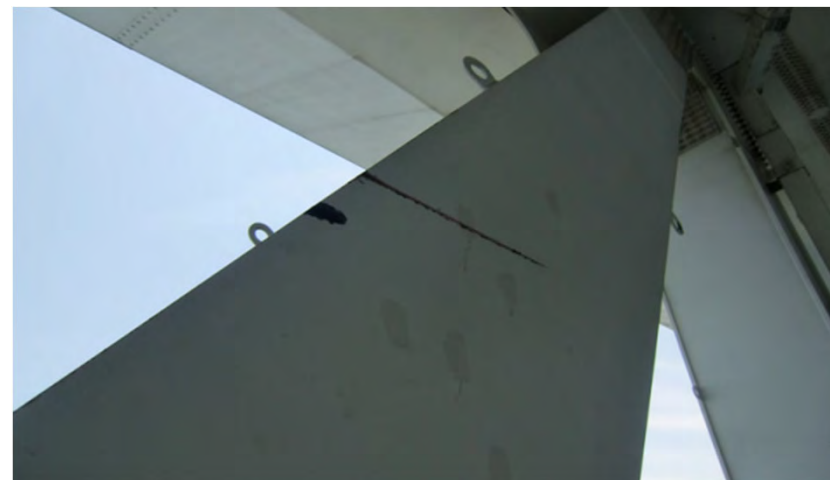
写真-I.2.7 当て傷による腐食

(a) トラス下横構格点部

(b) 主鋼トラス斜材

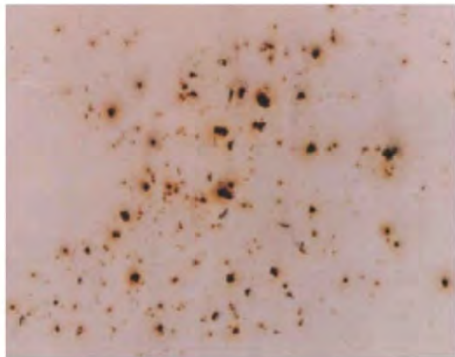
塗膜劣化の中で**最も重要な評価指標**  
膨れを伴わないさびと膨れが破れて  
発生する膨れさびが存在  
さび分布も全面的、部分的に密集、  
糸状に密集している場合がある。

| さび | 現象と原因 |
|---|---|
| | <p>[現象]<br/>・鋼材が腐食し、塗膜下、塗膜表面に腐食生成物が現れる。</p> <p>[原因]<br/>・不適切な塗装系の選定<br/>供用環境、期待耐用期間に対する塗装系の選定の誤り。<br/>・塗装管理不足<br/>規定膜厚不足<br/>素地調整不足</p> |

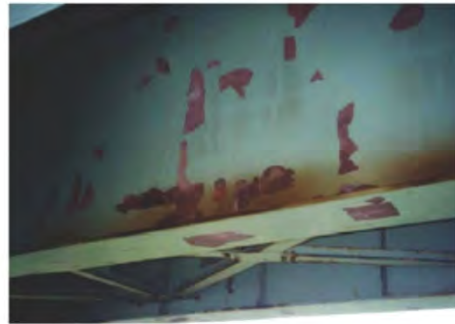
塗膜と鋼材面又は塗膜と塗膜間の付着力低下により塗膜が欠損している状態。  
**結露**の生じやすい下フランジ下面などに多く見られ、**塩分の付着が原因**となることもある。

| はがれ | 現象と原因 |
|---|---|
| | <p>[現象]<br/>・鋼板と塗膜の間、塗膜と塗膜の層間で塗膜がまくり上がり剥離する。</p> <p>[原因]<br/>・不適切な塗装系の選定<br/>ジンクリッチプライマー～油性錆止め塗料～フタル酸樹脂系塗料 or ジンクリッチプライマー～塩化ゴム系塗料<br/>・塗装管理不足<br/>塗装間隔のオーバー<br/>付着塩分量のオーバー</p> |

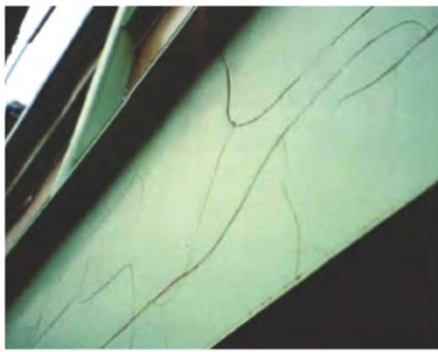
塗膜の割れ(チェック、クラッキング)は、塗膜内部のひずみによって生じる

| 割れ | 現象と原因 |
|---|---|
| | <p>[現象]</p> <ul style="list-style-type: none"><li>・ 供用に伴う塗膜の内部応力、ひずみの増加によって塗膜が亀裂する。</li></ul> <p>[原因]</p> <ul style="list-style-type: none"><li>・ 塗替え塗装系の選定の誤り<br/>旧塗膜 B、b 塗装系への c 塗装系の場合に生じることがある。</li></ul> |

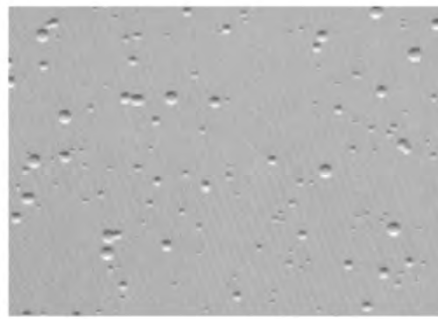
塗膜の層間や鋼材面と塗膜の間に発生する気体又は液体による圧力が塗膜の付着力や凝集力より大きくなった場合に発生し、**膜内への浸水**又は**高湿度**条件で起きやすい。

| 膨れ | 現象と原因 |
|---|---|
| | <p>[現象]</p> <ul style="list-style-type: none"><li>・ 水の浸透圧や腐食反応によって、塗膜が膨れ上がる。</li></ul> <p>[原因]</p> <ul style="list-style-type: none"><li>・ 不適切な塗装系の選定<br/>高湿度の供用環境に A、a 塗装系が適用された場合。</li><li>・ 塗装管理不足<br/>塗付面に油脂や水分、異物が付着している場合。<br/>降雨で塗装した場合。</li></ul> |

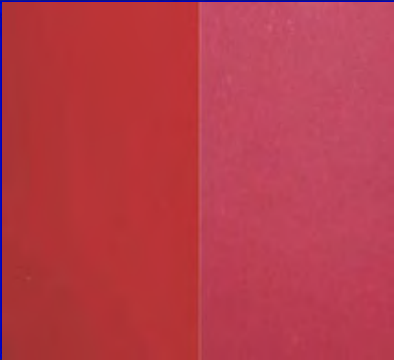
| 変退色 | 現象と原因 |
|---|---|
| | <p>[現象]</p> <ul style="list-style-type: none"><li>・ 併用によって塗膜の色が変わること。(塗色によって大きく異なる)。</li></ul> <p>[原因]</p> <ul style="list-style-type: none"><li>・ 不適切な顔料・塗装系の選定</li><li>・ 併用環境。期待耐用期間に対する塗装系、色相・上塗塗料の選定の誤り。</li></ul> |

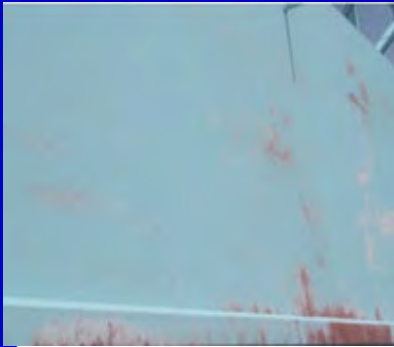
| 変退色 | 現象と原因 |
|---|---|
| | <p>[現象]</p> <ul style="list-style-type: none"><li>・ 経時で塗膜が消耗する現象。重防食塗装系の標準的な塗膜の劣化形態。</li><li>・ 写真は上塗り塗膜・中塗り塗膜が消耗して一部下塗り塗膜が露出している。</li></ul> <p>[原因]</p> <ul style="list-style-type: none"><li>・ 紫外線による樹脂の分解。</li><li>・ 水分による樹脂の加水分解。</li><li>・ 塗料中の酸化チタン(白々顔料)の光触媒作用による樹脂の分解。</li></ul> |

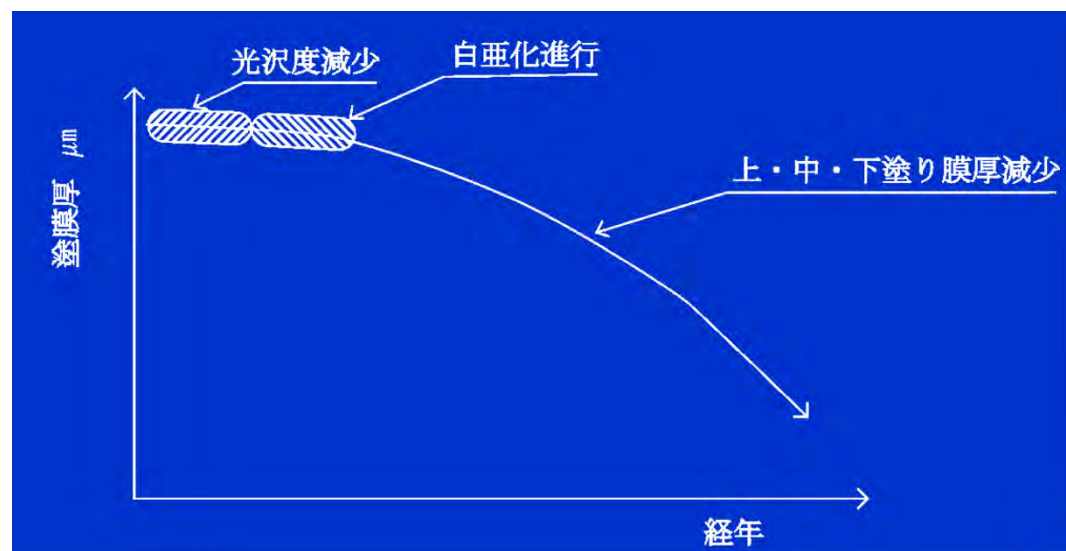
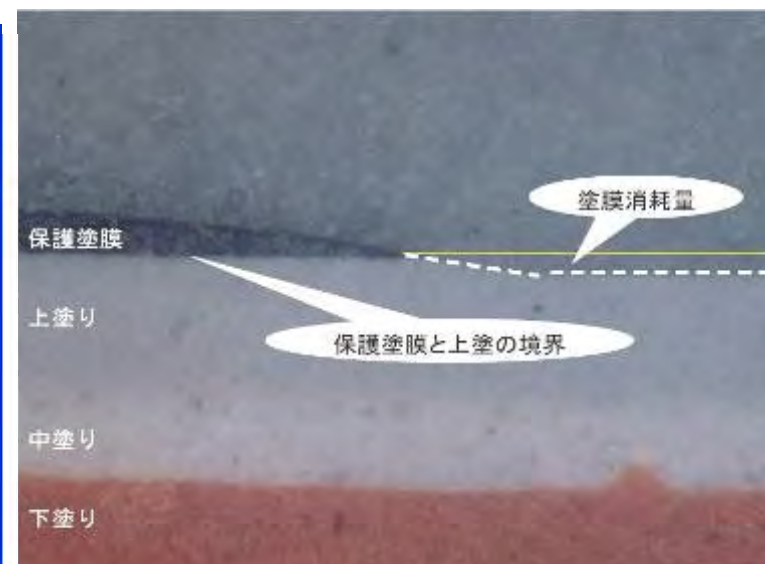
図－Ⅱ.6.1 重防食塗装系の  
塗膜劣化モデルの例

写真－Ⅱ.6.5 塗膜厚消耗状況

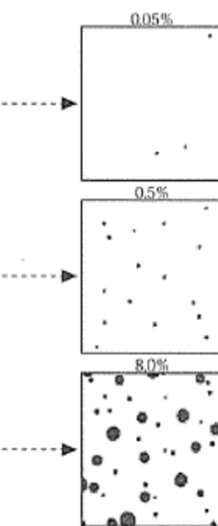
図Ⅱ.6.3 さび発生限度標準図<sup>35)</sup>

| 評価 | 発生状態 | | JIS K 5600-8-3<br>さびの等級<br>(さびの面積%) |
|---|---|---|---|
| 3 | $0.5 \leq X < 8.0$ | さびが顕在化し、塗膜は一部防食機能が損なわれている状態 | Ri3, Ri4<br>(1.0%, 8.0%) |
| 4 | $8.0 \leq X$ | さびが進行し、塗膜は防食機能が失われている状態 | Ri4 以上<br>(8.0%以上) |

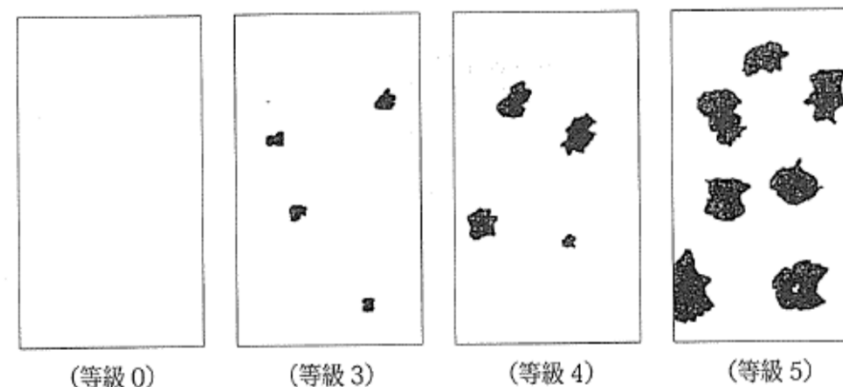
図Ⅱ.6.4 はがれの標準図

( ) 内は JIS K 5600-8-5 : 1999 はがれの等級を示す。

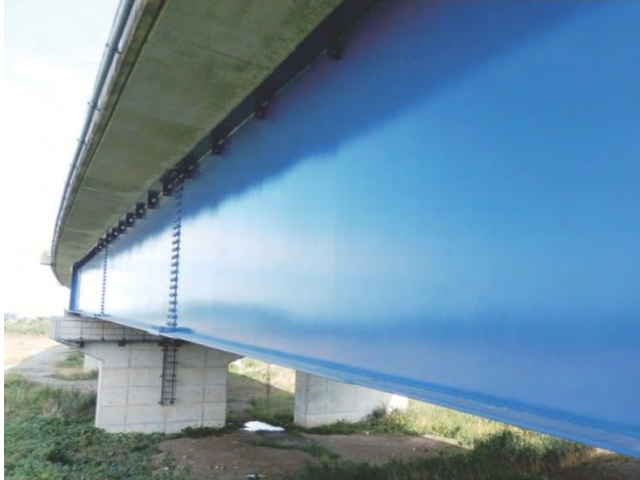
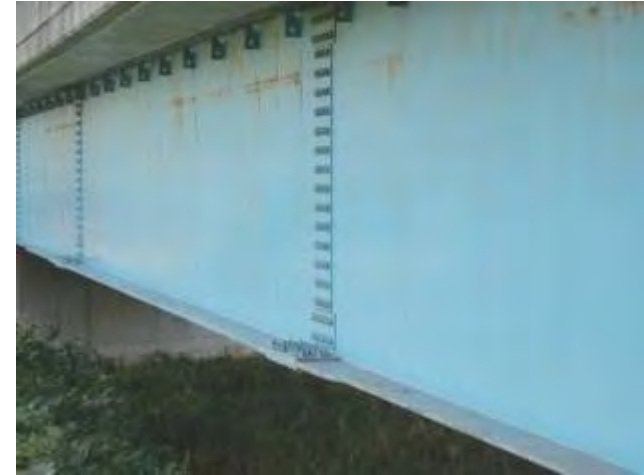
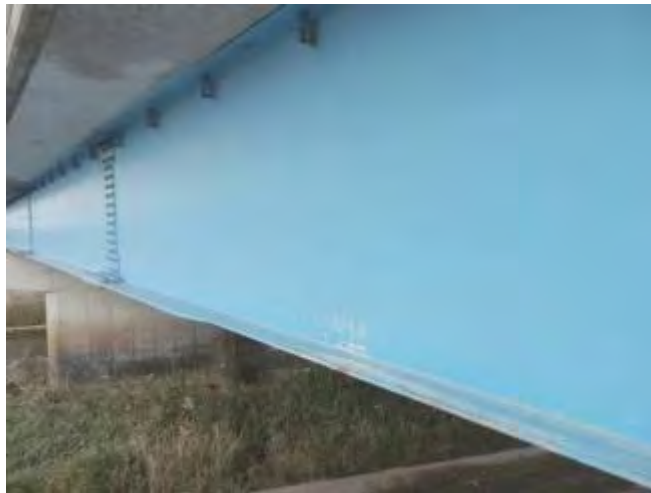
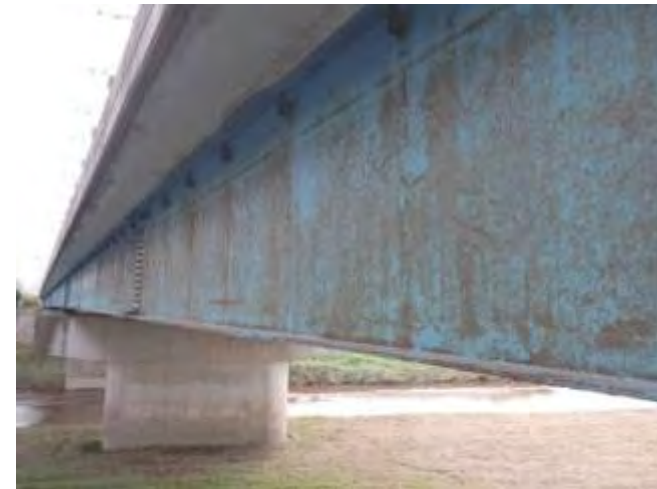
一般塗装系の塗膜劣化程度の標準写真 付写－Ⅱ. 7. 2

さび : I桁腹板

評価 1

評価 3 (同 約4%)

評価 2 (ここでの発生割合約0.1%)

評価 4 (同 約52%)

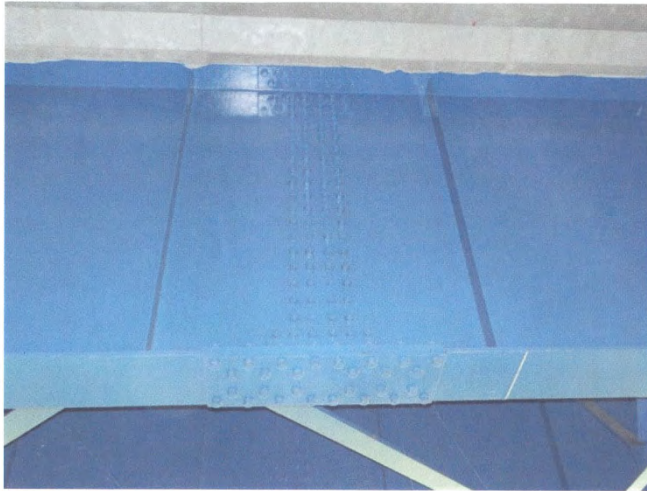
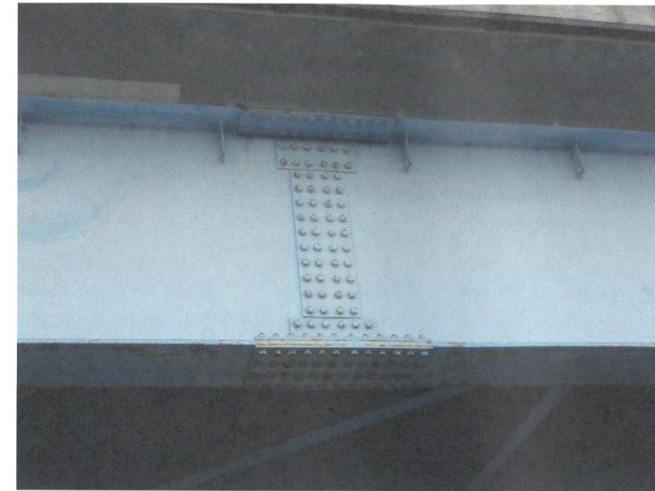
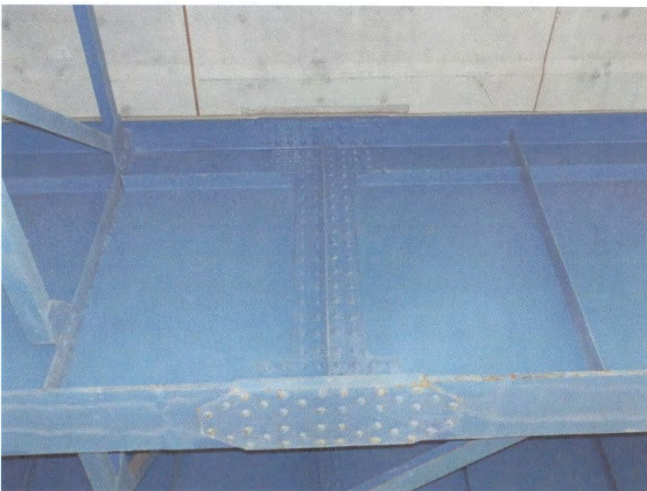
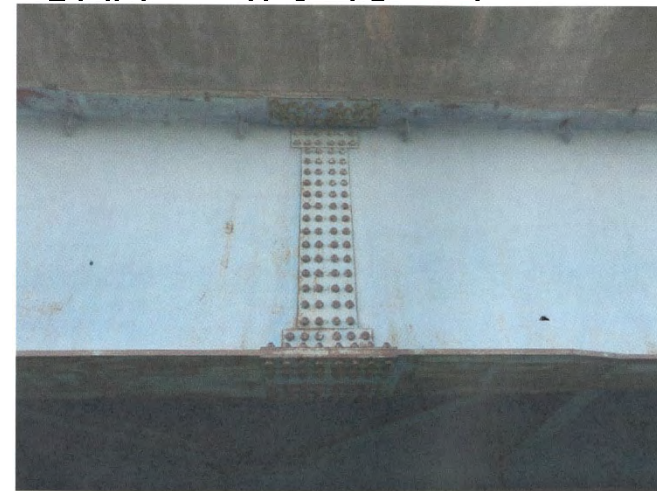
# 一般塗装系の塗膜劣化程度の標準写真 付写－Ⅱ.7.3 さび : I桁添接部

評価 1

評価 3 (同 約7%)

評価 2 (ここでの発生割合約0.4%)

評価 4 (同 約29%)

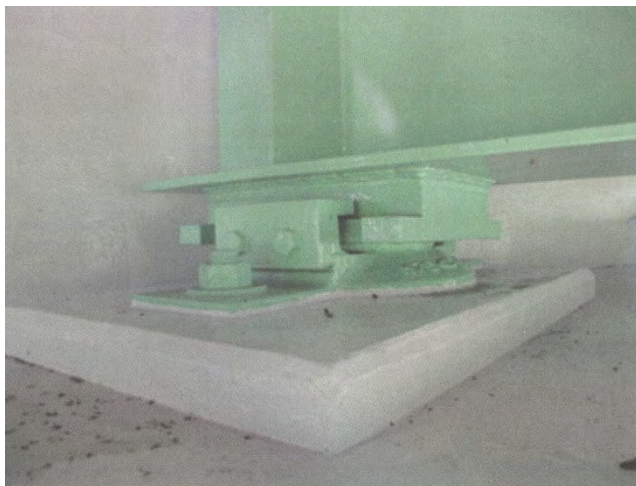
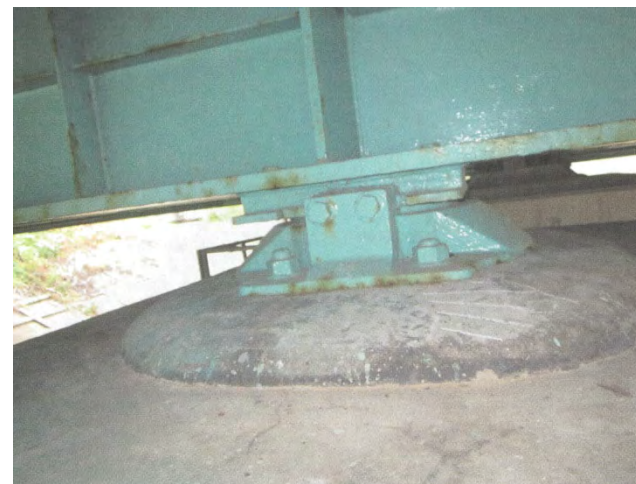
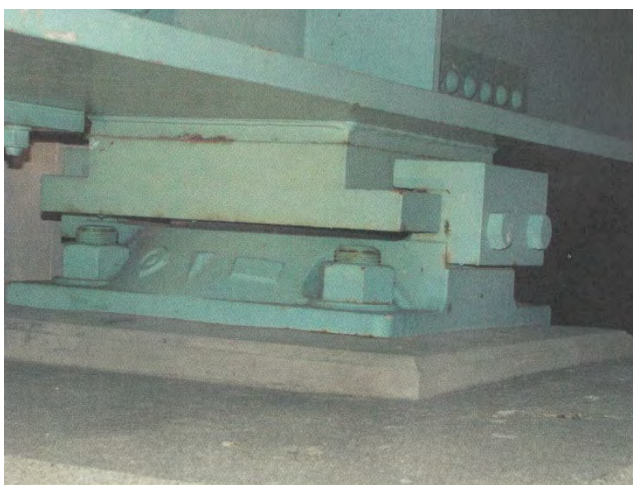
## 一般塗装系の塗膜劣化程度の標準写真 付写－Ⅱ.7.4 さび : I桁支承

評価 1

評価 3 (同 約3%)

評価 2 (ここでの発生割合約0.4%)

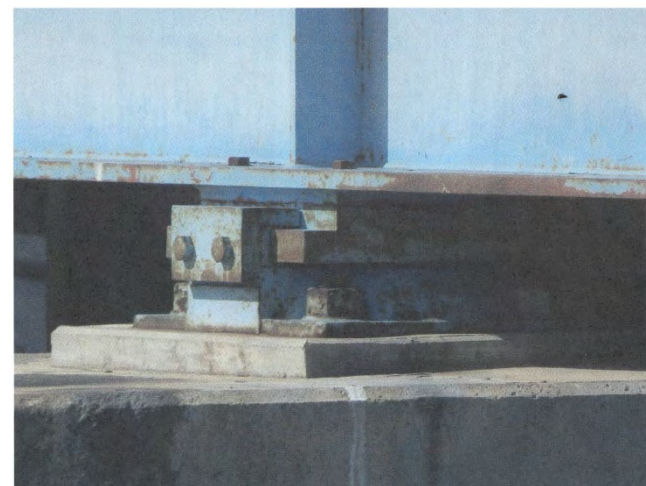
評価 4 (同 約35%)

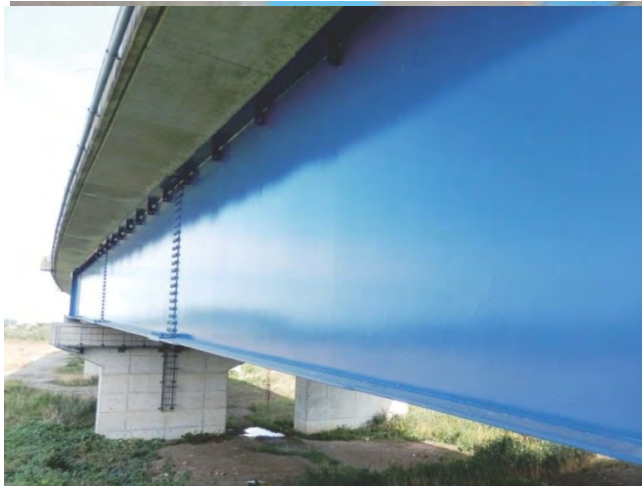
評価 1

一般塗装系の塗膜劣化程度の標準写真 付写ーⅡ.7.5  
はがれ：I桁下フランジ下面

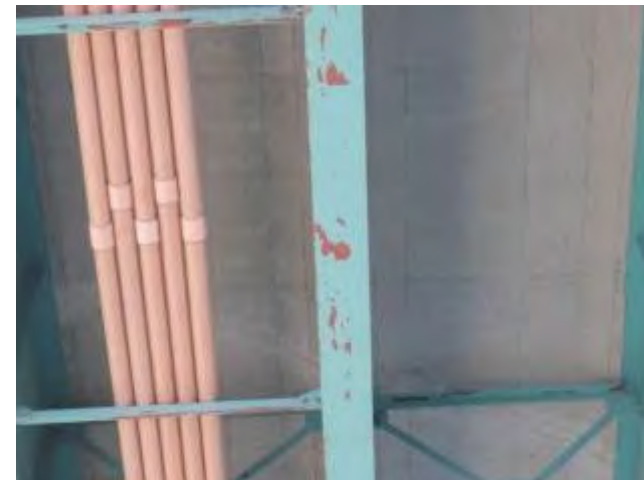
評価 3 (同 約7%)

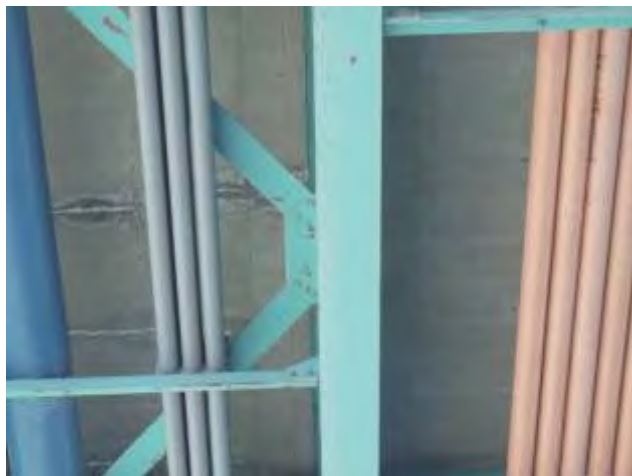
評価 2 (ここでの発生割合約2%)

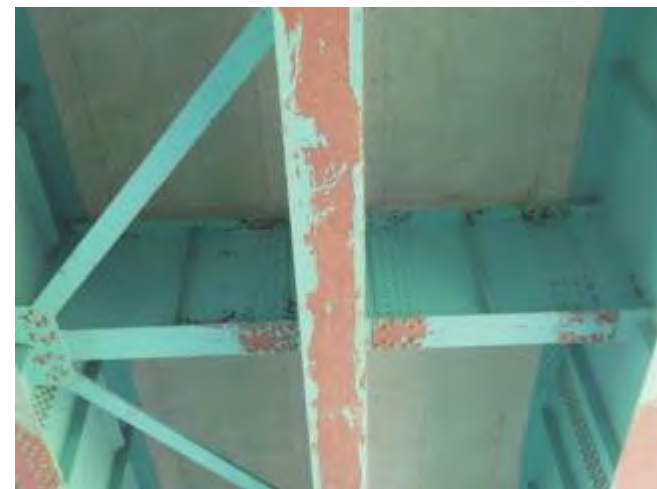
評価 4 (同 約65%)

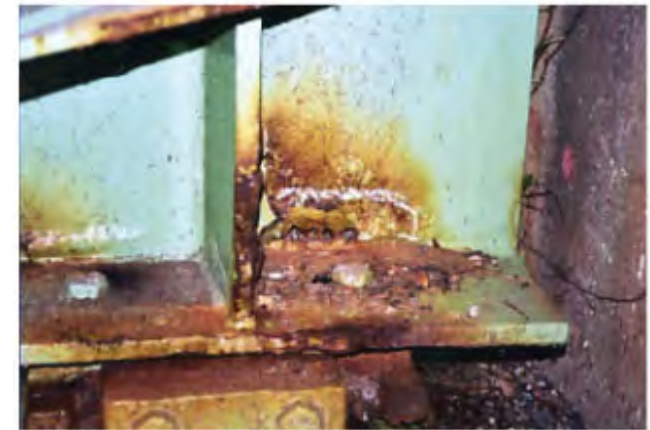
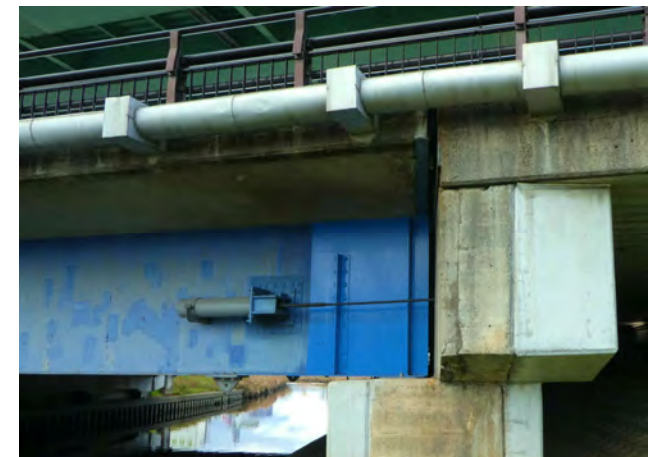
桁端部の腐食と部分塗装事例

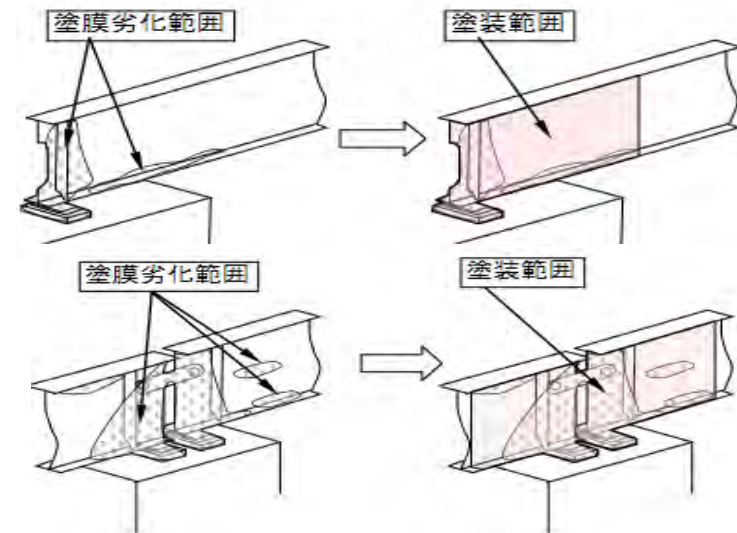
劣化部位に応じた塗装範囲の決定例

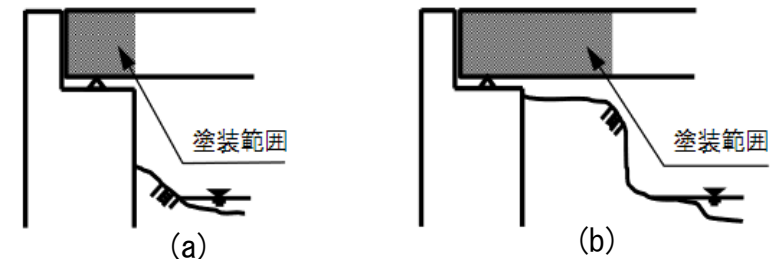
部分塗替え塗装の範囲

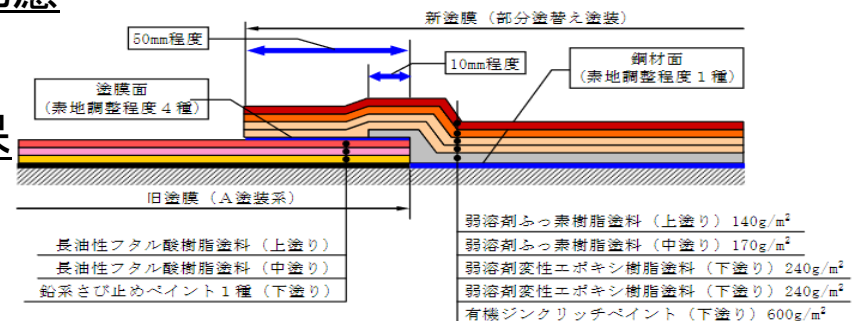
- ・ 新旧塗膜の塗り重ね部は、塗膜の付着性に配慮
- ・ 新旧塗膜の重ね幅は50mm確保
- ・ ジンクリッチ<sup>®</sup>ペイントと旧塗膜の重ねは10mm確保
- ・ 塗り重ね部の旧塗膜の素地調整は4種程度

新旧塗膜の塗り重ね部の処理 (旧塗膜がA塗装系の場合)

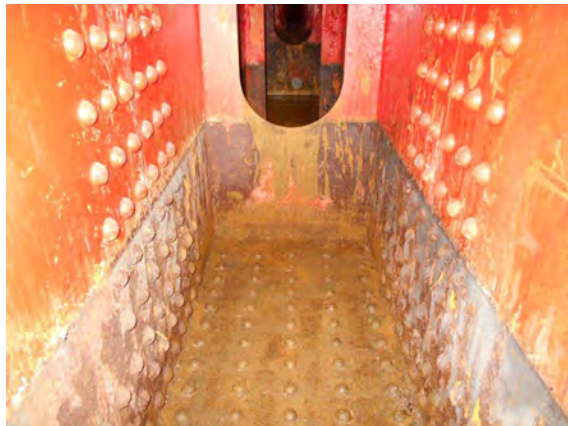
塗替え実施前状況

- ・ 腐食要因である漏水対策が不十分（継続的な漏水により早期に再腐食）
  - ・ 素地調整不足（さびの除去が不十分）
- 腐食要因を絶たない限り早期に再劣化を生じる

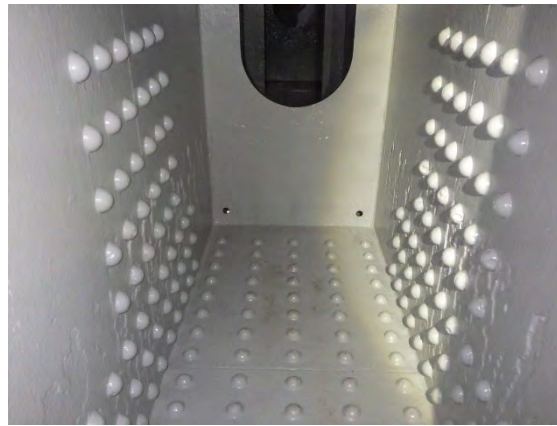
塗替え実施後状況

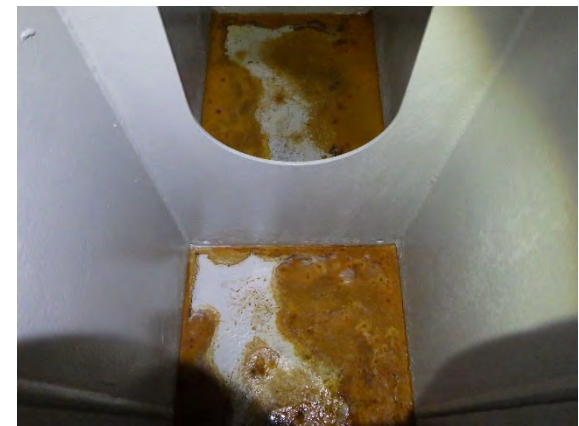
再劣化状況

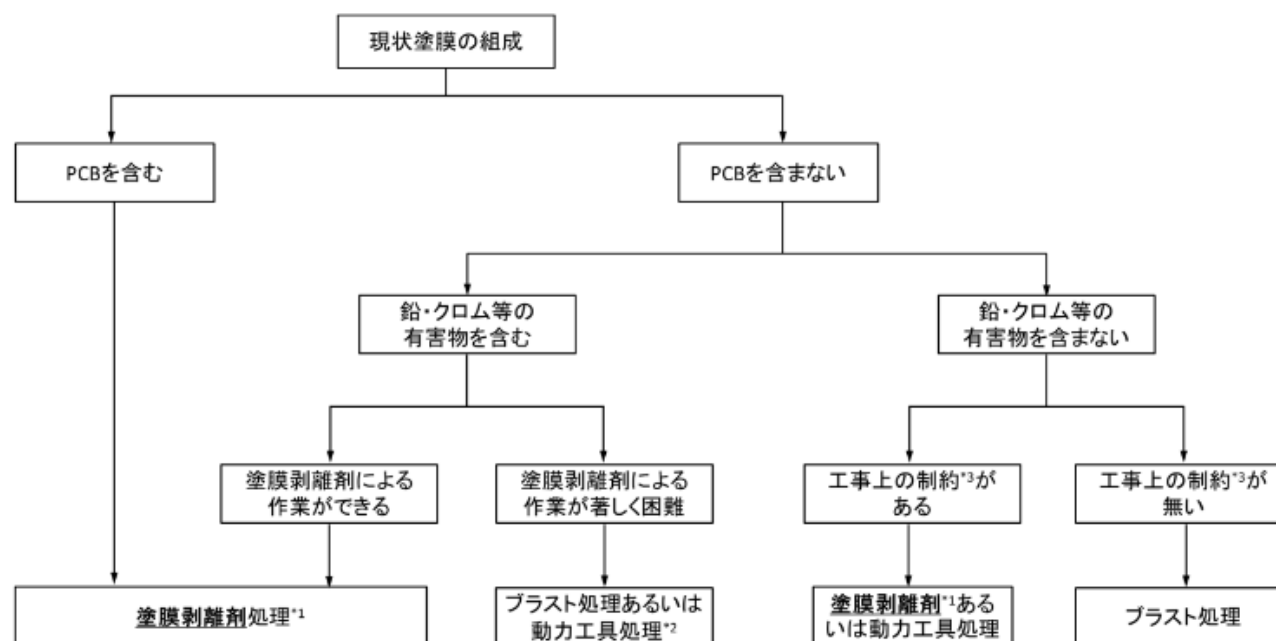
- 旧塗膜中に、鉛、クロム、PCBなどの有害物質を含む場合、ブラストによる塗膜くずの飛散等による周辺環境や作業環境に考慮し、塗膜剥離剤を用いた塗膜除去工法を用いる。

## 塗膜除去工法の選定の流れ

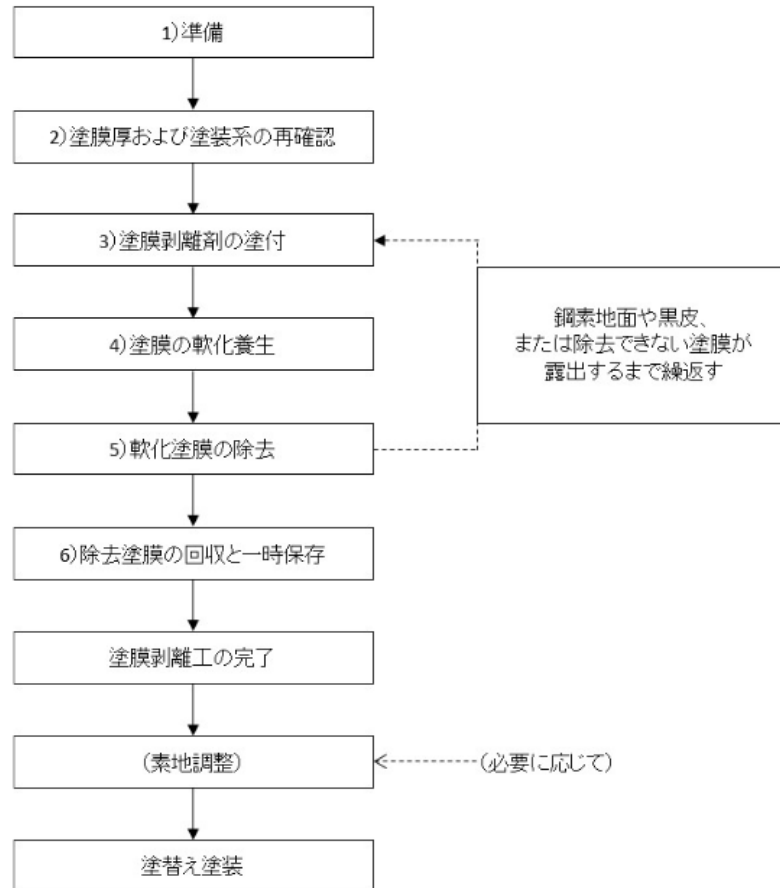
### 塗膜剥離施工フロー

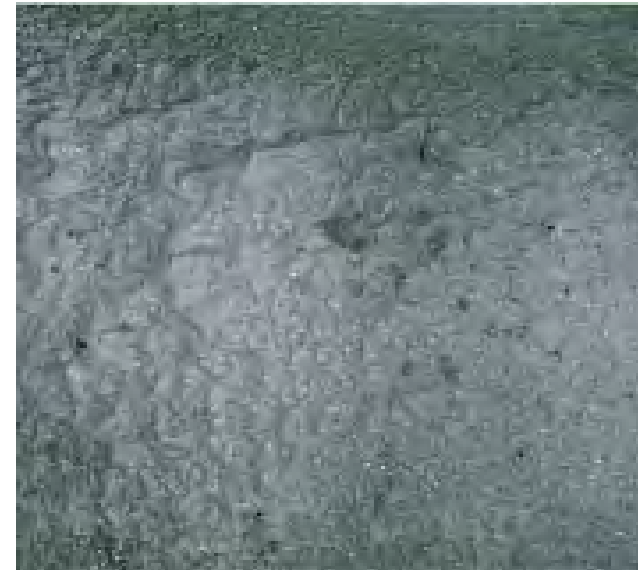
旧塗膜の軟化状況

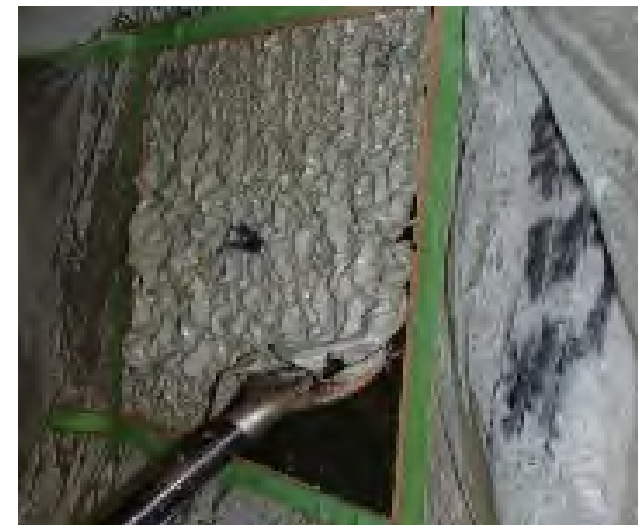
塗膜除去状況

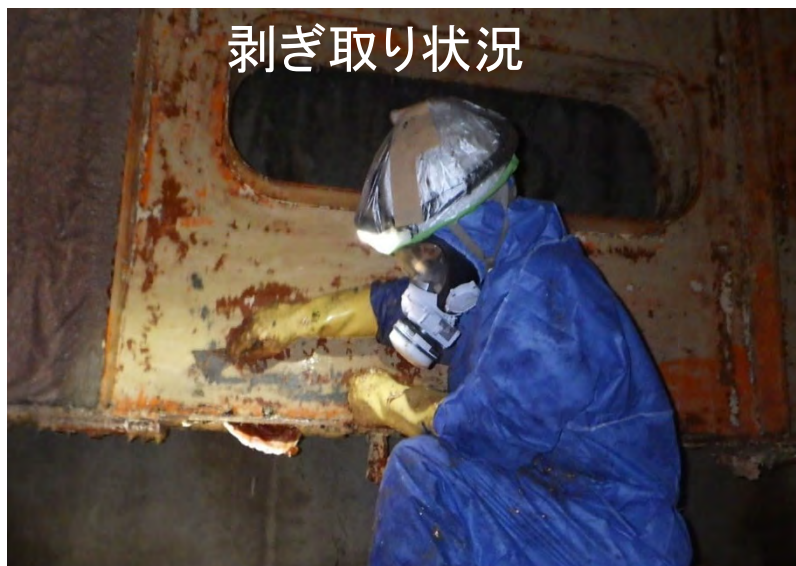
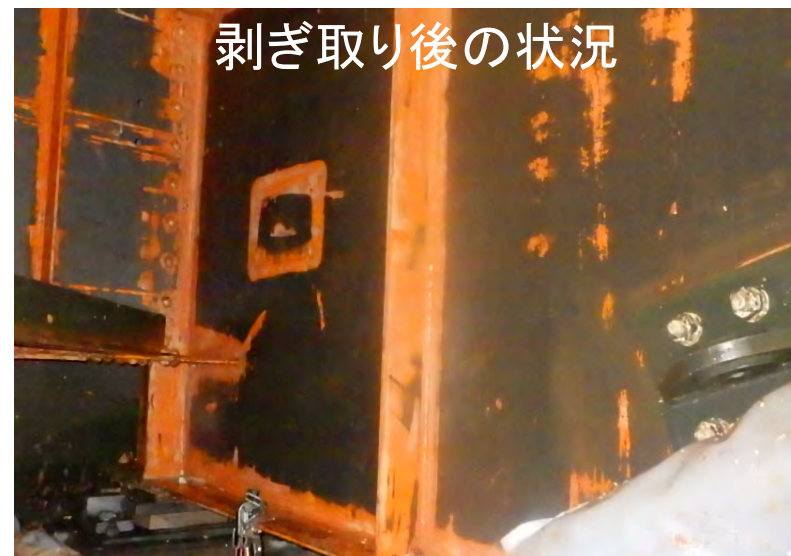
# 塗膜剥離後の状況事例

- ・さびやプライマー等は剥離剤では除去できない
- ・別途素地調整が必要

→さび発生部分は鋼材面が露出するまで研掃するなど**確実な素地調整**が必要  
**素地調整不足**による塗装は**早期に再劣化**の恐れ

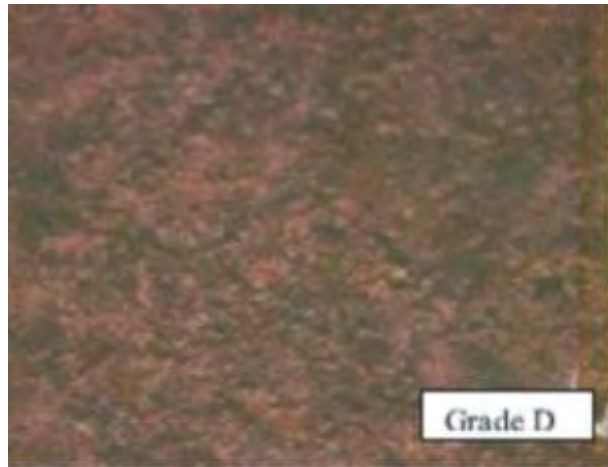
Grade D : Steel surface on which the mill scale has rusted away and on which general pitting is visible under normal vision

(全面がさびに覆われるとともに、鋼材素地面にかなりの孔食が認められる)

写真－Ⅱ． 7. 8 素地調整程度1 種 (素地調整前 : Grade D)
