## ④腐食要因の除去と腐食対策

「鋼道路橋防食便覧 平成26年3月 日本道路協会」に示す防食法の内、一般的な『塗装』に特化し、塗替えの判断、塗替え計画・施工時の留意事項等について研修

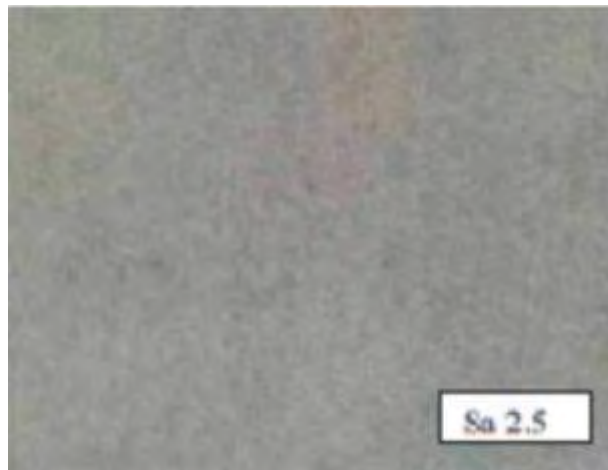
Sa2.5 : Very thorough blast-cleaning (JIS Z 0313 : 1998「素地調整用ブラスト処理面の試験及び評価方法」では、除せいでとそれに対する鋼材表面の状態を次のように定義している。「Sa 2 1/2 : 拡大鏡なしで、表面には目に見えるミルスケール、さび、塗膜、異物、目に見える油、グリースおよび泥土がない。残存するすべての汚れは、その痕跡が斑点またはすじ状のわずかな染みだけとなって認められる程度である。」)

素地調整後

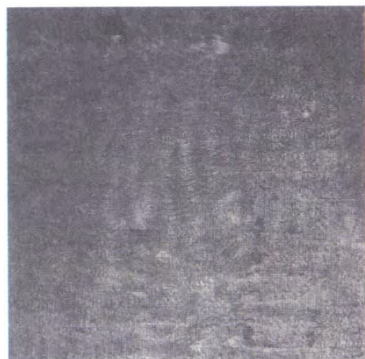
主として電力工具を用いて、さびや旧塗膜を除去した程度。  
(白い部分は鉄の金属光沢、かつ白部分は素地鉄、赤色部分は塗膜の残さい)

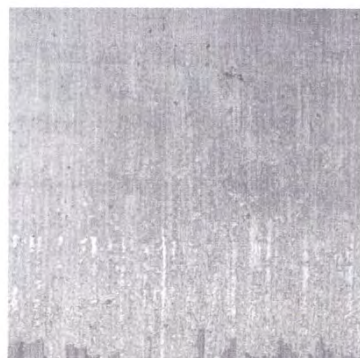
主として手工具を用いて、さびや旧塗膜を除去した程度。  
(白い部分は金属光沢、青色部分は素地鉄、赤色部分は残存塗膜)

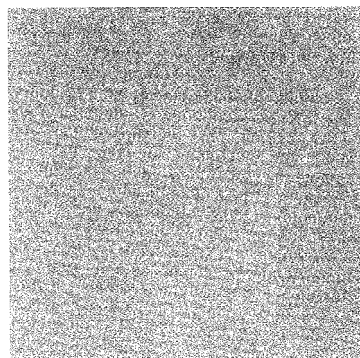
全面にワイヤブラシがけを施して清掃した程度。  
(赤色部分は下塗塗膜、青色部分は上塗り塗膜、暗青色部分は未処理上塗り塗膜)

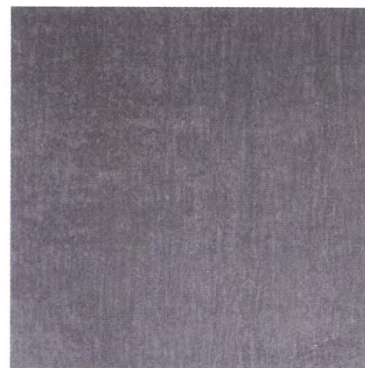
手工具を主として劣化膜やさびを除去した程度。素地調整程度2種に近い状態。  
(黒部分は素地鉄、赤色部分は下塗り残存塗膜、茶色部分は上塗り残存塗膜)

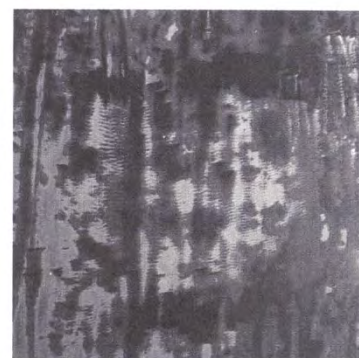
動力工具と手工具を併用して劣化塗膜やさびを除去した程度。素地調整程度2種に近い状態。  
(白い部分は金属光沢。青黒い部分は素地鉄、赤かつ色部分は下塗塗膜、ねずみ色は上塗り残存塗膜)

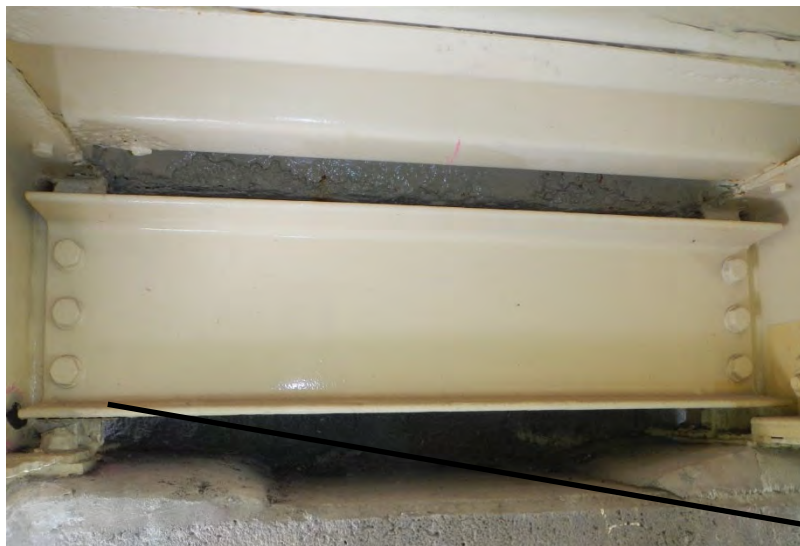
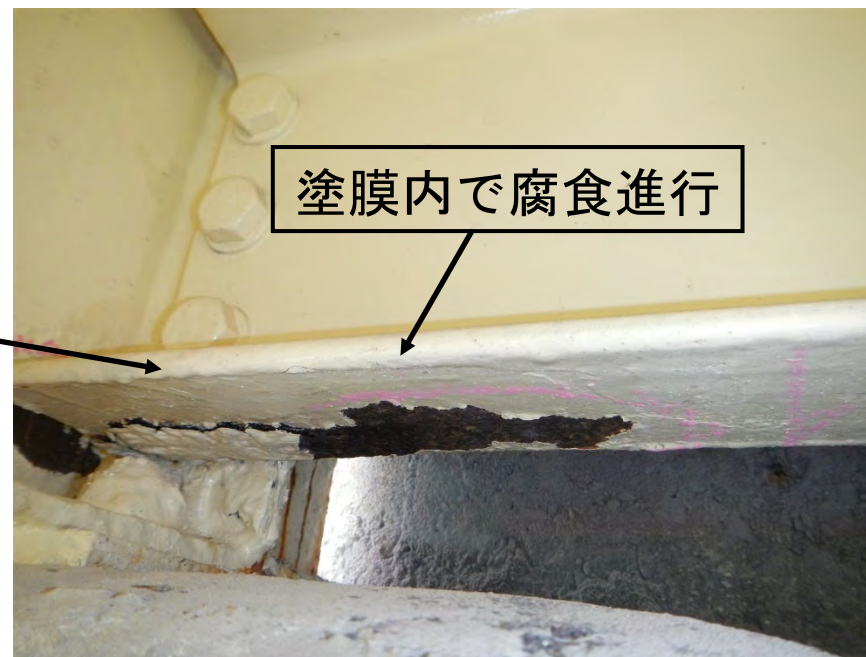
塗膜のうきが見受けられ除去し、  
腐食進行確認

- ・補修塗装時の素地調整不足（さびの除去が十分でなかった）

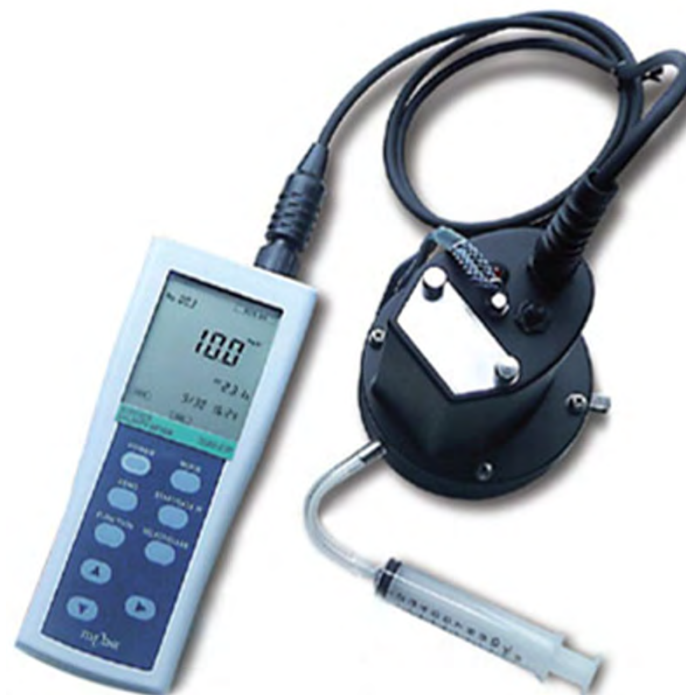
- 1) 表面塩分計本体, 2) 検出部
- 3) 脱イオン水

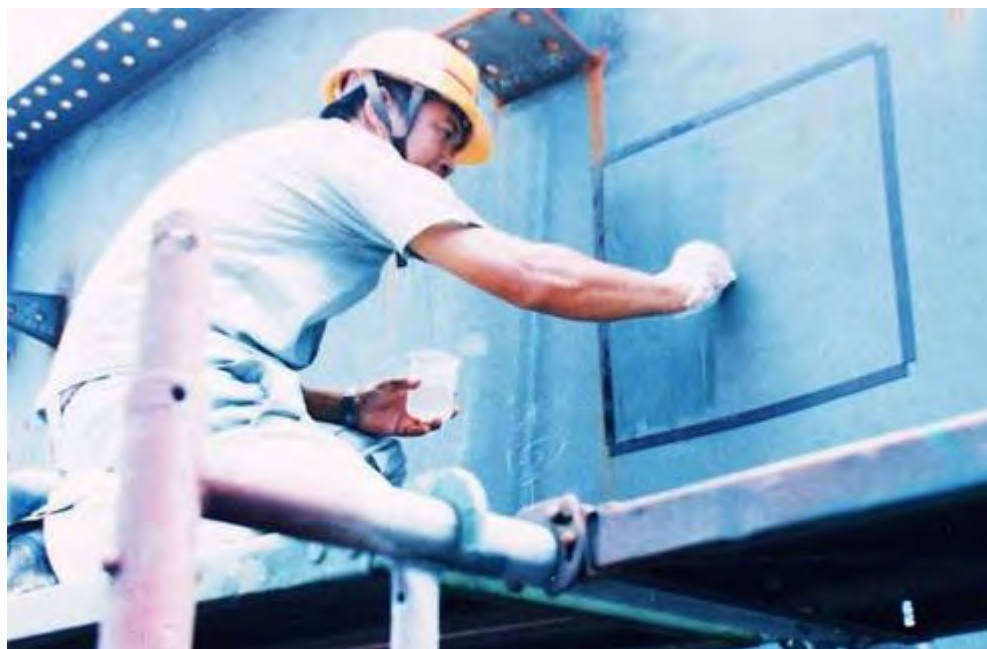
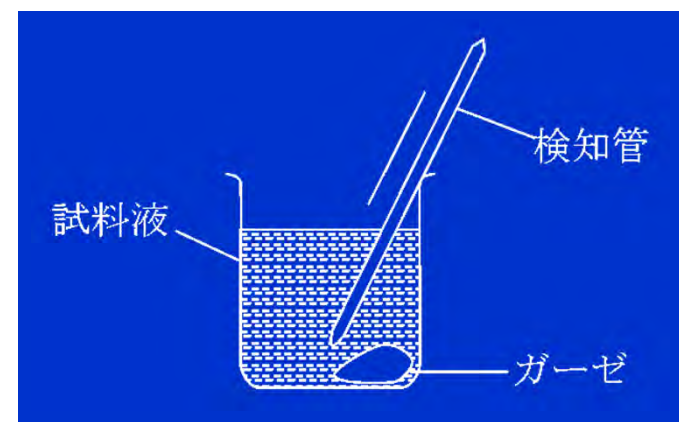
付図－Ⅱ． 1. 6 塩分の測定方法

- 1) 脱イオン水150ml
- 2) ガーゼ
- 3) 手袋 (ビニル又はポリエチレン)
- 4) マスキングテープまたはマグネットシート
- 5) メジャー
- 6) ポリビーカー
- 7) 塩化物イオン検知管

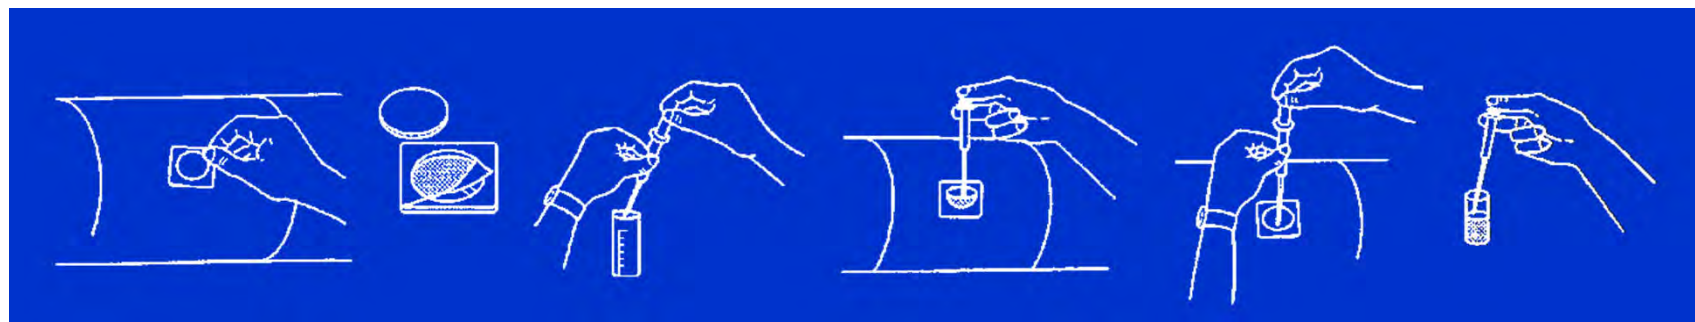
付図－Ⅱ． 1. 7 試料採取要領

- 1) 脱イオン水    2) メスシリンダー    3) ポリカップ×2個
- 4) 注射器 (2.5ml)    5) 注射針
- 6) 測定セル    7) 塩化物イオン検知管

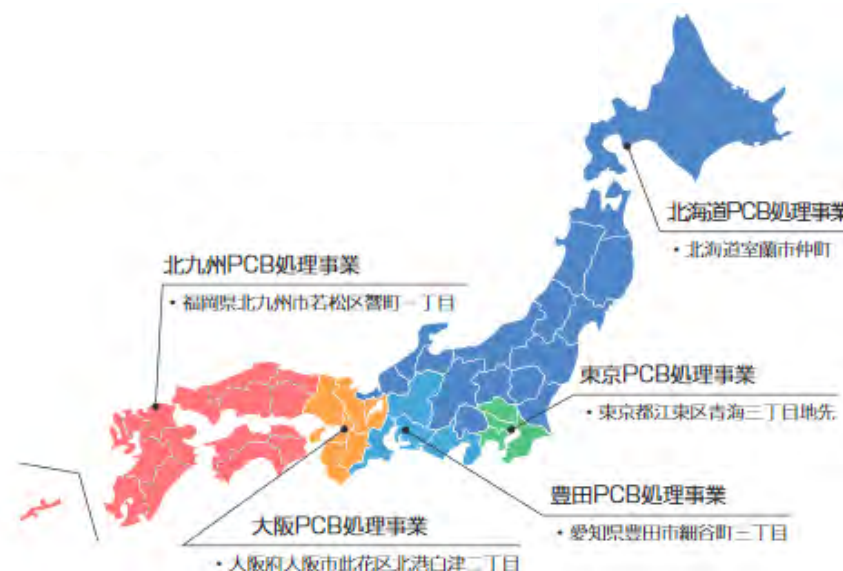
## 高濃度PCB処理事業所区分

出典：JESCOパンフレット

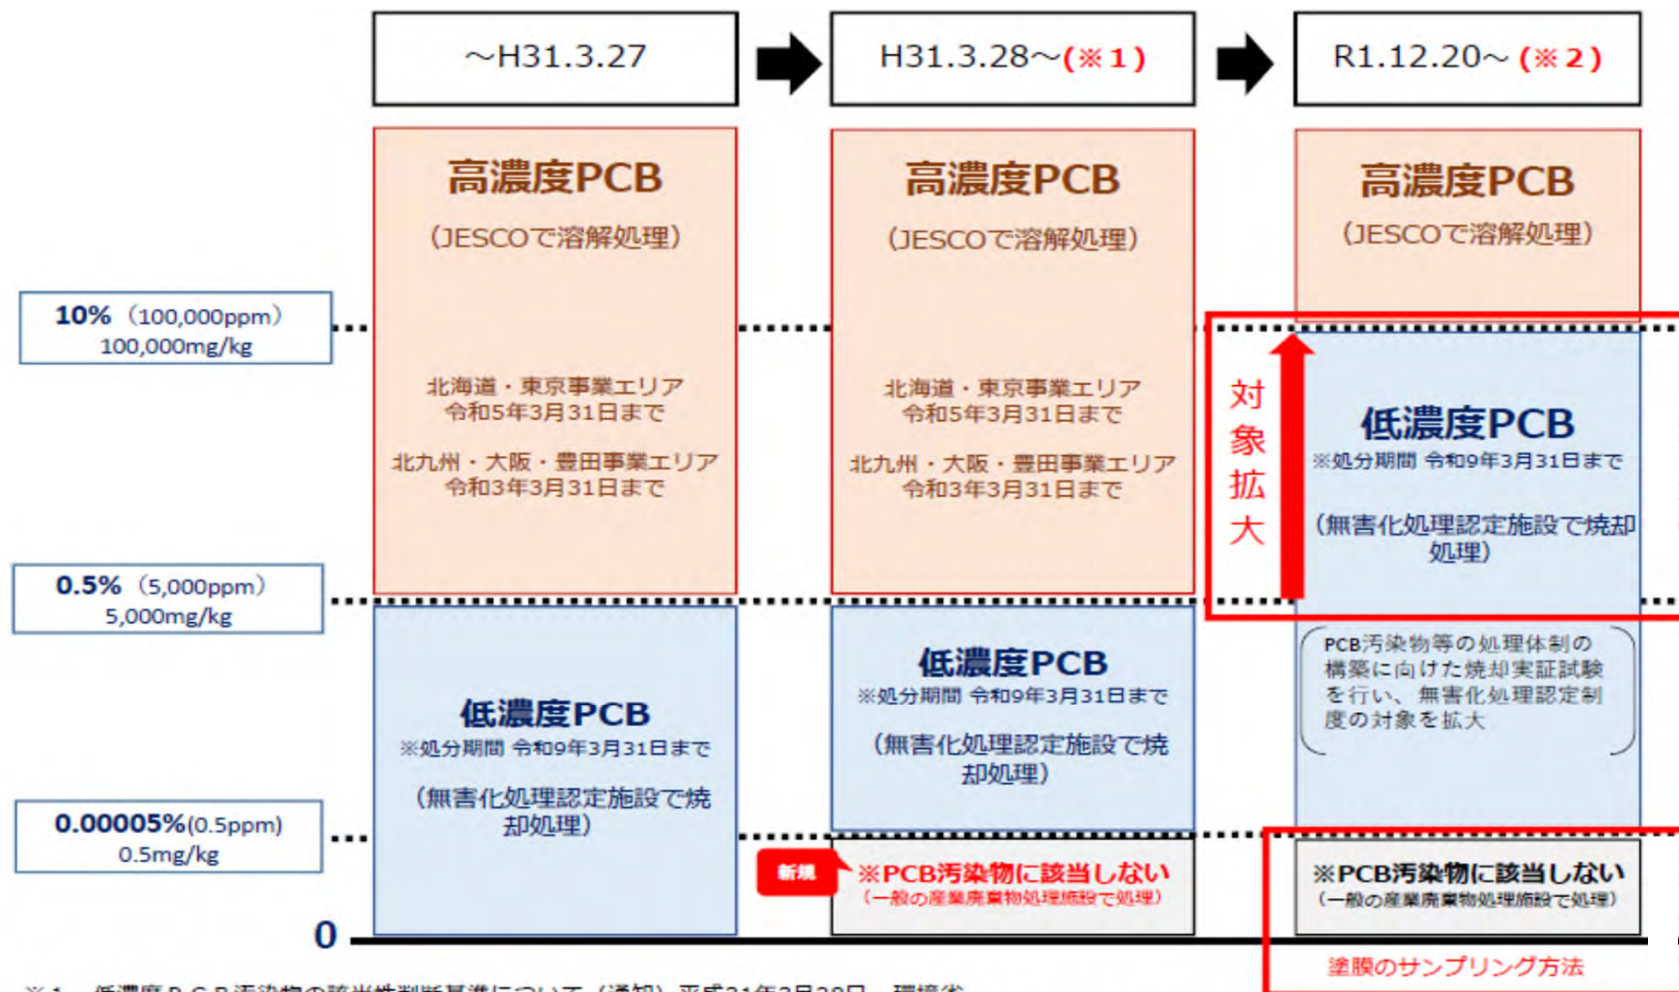
## PCB廃棄物の濃度区分

※1 低濃度PCB汚染物の該当性判断基準について(通知)平成31年3月28日 環境省

※2 無害化処理認定施設等の処理対象となるポリ塩化ビフェニル廃棄物の拡大に係る関係法令等の改正について(通知)令和元年12月20日 環境省

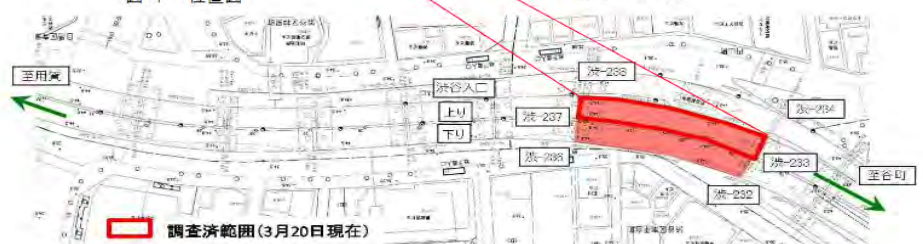
図-3 平面図

- ・G2桁Webの一部変形及び塗膜の焼損
- ・鋼床版の一部変形及び塗膜の焼損
- ・橋脚及び高速上(舗装、伸縮装置)は損傷なし
- ・付属物(排水管、ケーブルラック等)の一部が焼損
- ・仮設足場の一部焼損(下り線境界部)

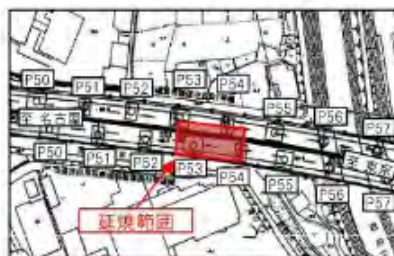
図2 平面図

作業状況: 橋梁桁下での塗装塗替え工事において、  
剥離剤による既設塗膜の除去作業を実施

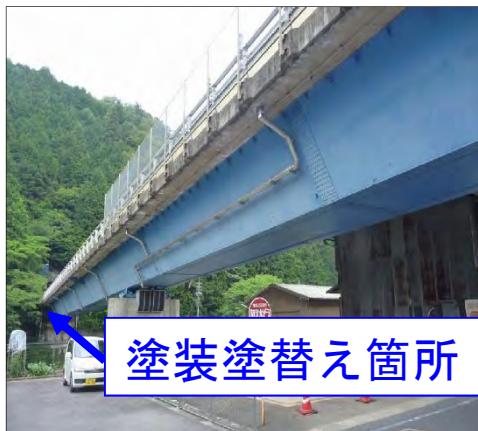
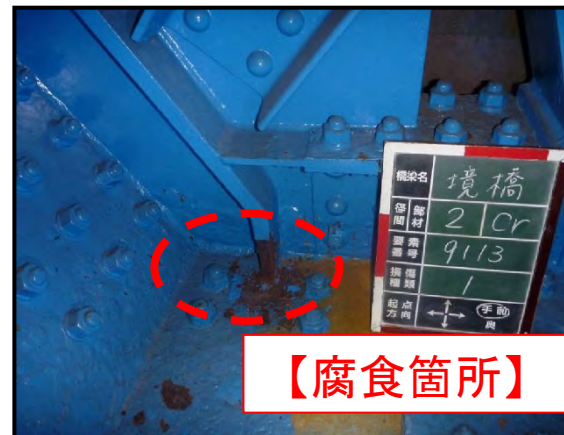
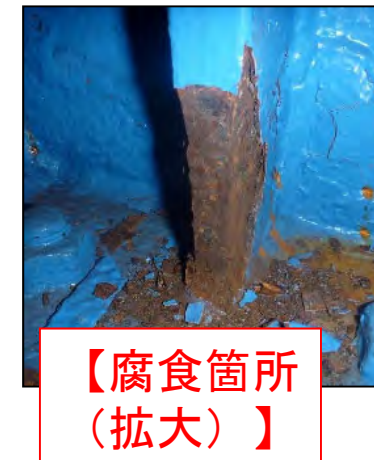
- ・ 伸縮装置部からの漏水により、桁端部材が腐食したため、桁端部に部分塗装が実施したが、3年後の点検で複数の部位に塗膜剥離、断面減少を伴う腐食が発生
- ・ 補修塗装仕様がRa-Ⅲであり（塗装仕様は素地調整が3種）多湿な環境では耐久性が低いため、早期に劣化

- ・ 桁端部等の湿度が高く風通しの悪い部位では、**耐久性の高い塗装（Rc-I 素地調整1種）**が必要

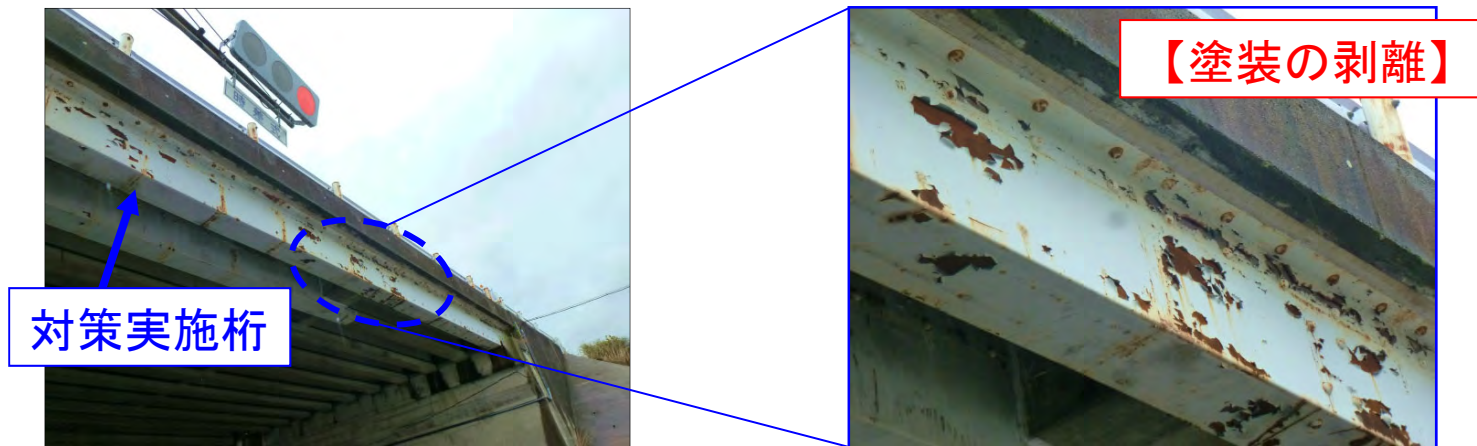
- ・ 沿岸地域のP CプレテンT桁橋にて、海側の主桁2本に鋼板で全面巻立て補強及び塗装（塗装仕様は、従来標準仕様であるフタル酸樹脂系（A系塗装））を実施したが、海側桁の補強鋼板に下塗り露出が発生
- ・ 飛来塩分による塗装の劣化と推定される

- ・ 沿岸地域では、鋼材の塗装は重防食仕様（C系塗装）とすることが望ましい
- ・ 現在では、標準的な塗装仕様が重防食系のRc-Iとなっている。海側の部材では、塗膜の増塗り等、部分的な更なる防食機能向上対策も考えられる。
- ・ 塗り替え時には、水洗いなどによる確実な塩分除去が重要。
