道路照明柱探傷装置の開発

中国技術事務所
機械課 山川 史

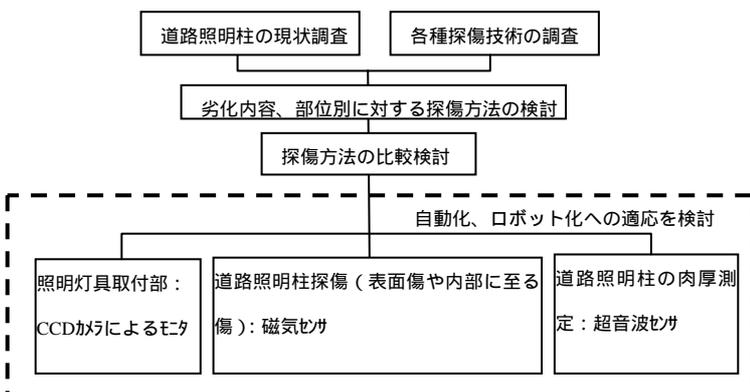
図1. 探傷方法の検討フロー

溶接部の定量的評価を行うために、道路照明柱の劣化内容、対象部位別(照明灯具取付部、中間溶接部)及び自動化を考慮した探傷方法について検討を行った。(図1)

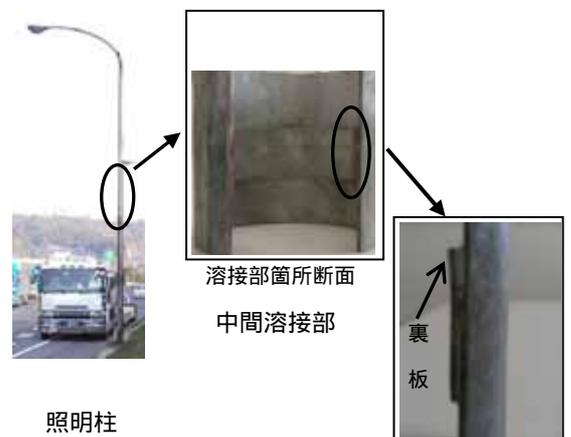
写真1. 照明柱中間溶接部

道路照明柱は、現在、溶接施工されることなく長い支柱が製造されているが、H7年以前に設置された道路照明柱の支柱には、中間部に溶接箇所がある(写真1)。近年、その中間部にある溶接箇所の腐食による折損事故の発生、または照明灯具取付部の腐食による照明灯具の落下等が懸念されている。一方、道路照明柱の点検は目視や打音が主であり、効率的、効果的な点検とは言えないのが現状である。本開発では、道路照明柱中間溶接部の劣化状況を定量的に評価し、折損事故を未然に防止することを目的として道路照明柱探傷装置の開発を行った。

中間溶接部の特定は、照明柱中間部において接合される板厚が異なる(写真1)ことから肉厚が変化する箇所を検出することにより中間溶接部であると判断できる。検出方法は、試験体に超音波を入射し、裏面からの反射波により厚さの測定可能である超音波センサを採用することとした。また、傷の深さ・長さの測定には、試験体を磁化させ、傷より漏れた磁束を検出して探傷を行う磁気センサを採用している。さらに、照明灯具取付部の状況は画像による確認ができるように小型CCDカメラを採用した。なお、機器選定については学会等の文献資料¹⁾を参考とした。

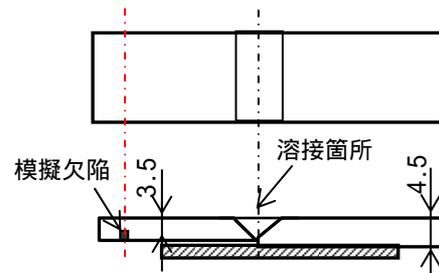
図2. 試験片

超音波センサと磁気センサについて、道路照明柱中間溶接部の一部を試験片(図2)として、測定性能の検証を行った。

磁気センサの検証は、長さ10mm、深さがそれぞれ0.5mm、1mm、2mm、3mmの模擬欠陥がある試験片上を磁気センサが走査したとき、欠陥の検出が可能であるか検証を行った。

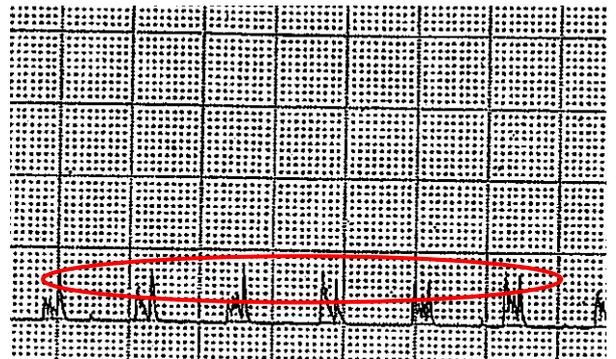
図3. 磁気センサによる実証試験結果

図3は深さ0.5mmの模擬欠陥の検出を行った測定結果である。横軸が走査距離、縦軸が電圧を示しており、試験片の欠陥部上をセンサが通過したとき、図中の赤丸印に示すような突起部分(磁束の乱れ)が検知された。これは、磁気センサが欠陥を検出したことを示している。ここで、突起部分が複数みられるが、これは磁気センサが欠陥を挟み左右往復走査をさせたためである。なお、その他の模擬欠陥1mm、2mm、3mmについても検証を行った結果、同様な波形を示しており検出可能であることが確認できた。

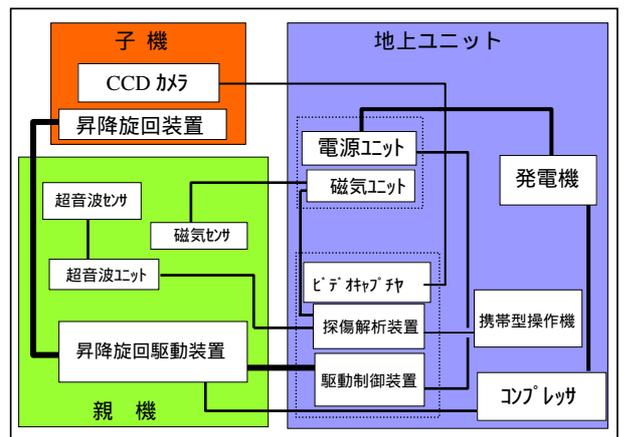
図4. システム構成図

センサの実証試験結果をふまえ、道路照明柱探傷装置のシステム構成を図4のとおりとした。道路照明柱探傷装置は、超音波センサ及び磁気センサを搭載し昇降・旋回機能を有する親機、小型CCDカメラを搭載し昇降機能を有する子機、及びこれらの駆動制御装置、探傷解析装置、電源装置を搭載した地上ユニットで構成している。

なお、親機及び子機の操作は携帯型操作機により行う。

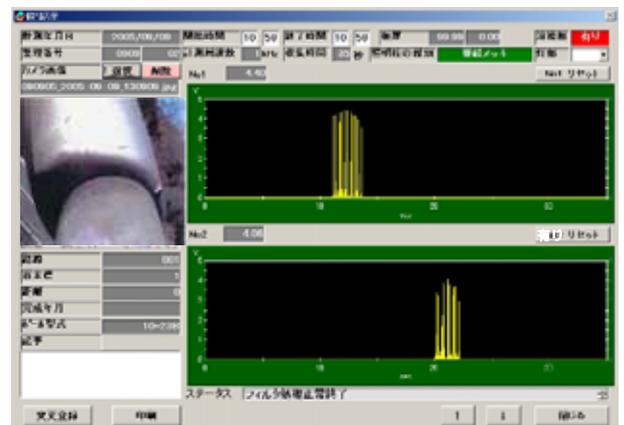
図5. 解析結果例

道路照明柱探傷装置による解析結果を現場で確認できるシステムの開発も行った。図5に解析結果例を示す。画面右側は、磁気センサによる中間溶接部の探傷結果であり、検出信号の縦方向は傷の深さ、横方向の幅が傷の長さを示している。

点検結果は、画面右上に示しており、探傷結果による劣化状況の判定結果及び、照明灯具取付部の目視点検結果による点検結果の両方を表示した。

等により減少し、許容範囲を下回ると試算される傷が探傷されたかどうかによって次の3段階で表示される。まず、許容範囲を下回る傷が検出された場合に「有り」、次に傷が「有り」までは達してはいるが傷が検出された場合には「注意」、そして、ノイズレベルと判断される信号のみ検出された場合には「傷なし」の3つの段階に区分し、これらを点検結果として表示する。

さらに、画面左側には子機に搭載されているCCDカメラ映像を貼付け、目視点検によるコメントを記入できる構成とした。

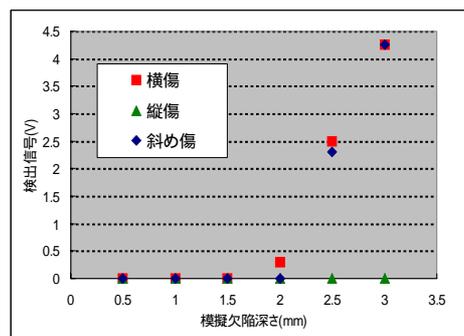
図6．模擬欠陥寸法と検出信号

図6に、各模擬欠陥における磁気センサの走査方向に対する模擬欠陥深さと検出した電圧信号の関係を示す。傷の種類は、道路照明柱の長さ方向に対して「縦傷」、「横傷」それ以外の「斜め傷」の3種類とした。このグラフから、道路照明柱の折損の原因となる横傷に対して検出できることが分かった。検証結果より、明確に検知可能である欠陥深さは2mm以上であることが分かった。これは、本開発にあたり強度計算を行った結果試算された限界損傷深さ2mm（中間溶接部全周に亀裂が生じたと仮定した場合）を検知可能であることを示している。

また、傷の深さと検出信号には、グラフに示すような相関関係があることから、解析時には、この基本データを基に検出信号から傷の深さを算出している。

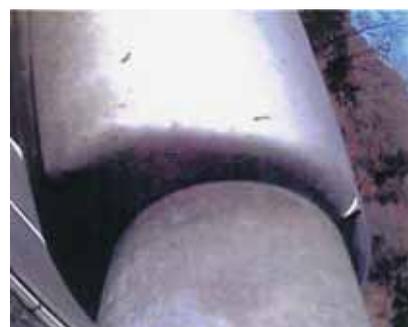
写真2．子機撮影映像

親機、子機共に、安定した昇降動作であることを確認できた。また、地上ユニットについては、親機から送信されてくる測定データの解析並び子機からの画像データの表示状態（写真2）が良好であることを確認した。

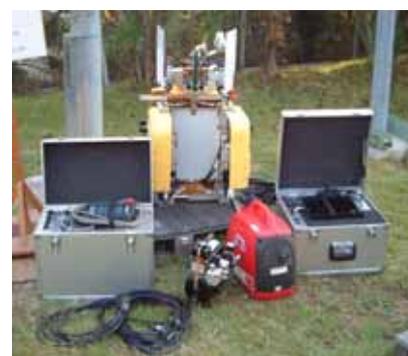
写真3．システム構成写真

そこで、平成15年度には、これらの課題について検討を行い、より実用性の高い機械の開発を目指した改良を行った。(写真3)

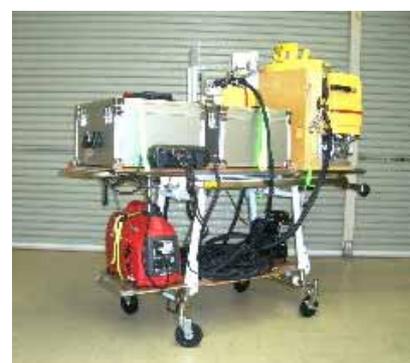
写真4．機器搭載状況

前年度の装置改良により、基本的な作業性能は大幅に改良された。しかし、今回初めて照明柱点検業務の中で本試作機を用いた実証試験を行ったことにより、点検作業者の視点からの意見を反映した、更なる試作機の改良が必要であることがわかった。具体的な改良内容としては、点検を行う照明柱間における装置の移動方式の検討、ケーブルのユニット化、携帯型操作器使用時の遮光性機能の追加等であるがこれらについても実作業に適応した試作機の改良を行うことができた。特に移動方式においては、写真4に示すように道路照明柱探傷装置が一つの台車で全て運搬可能となるようストレッチャー方式を採用し、軽トラックでも容易に運搬できるようにコンパクト化を行った。
