道路照明柱探傷装置の開発

中国技術事務所
機械課 桃崎 英輝

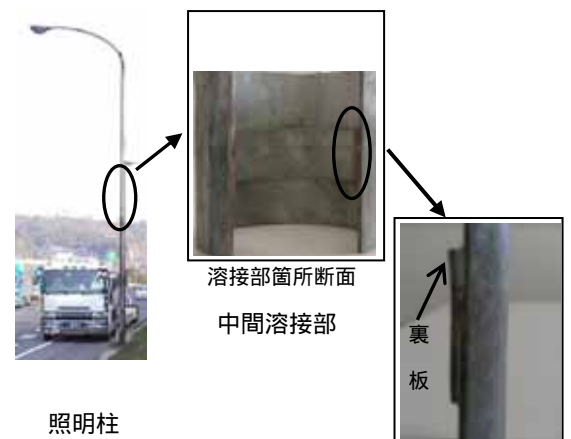
写真1. 照明柱中間溶接部

道路照明柱は、現在、溶接施工されることなく長い支柱が製造されているが、H7年以前に設置された道路照明柱の支柱には、中間部に溶接箇所がある(写真1)。近年、その中間部にある溶接箇所の腐食による折損事故の発生、または照明灯具取付部の腐食による照明灯具の落下等が懸念されている。一方、道路照明柱の点検は目視や打音が主であり、効率的、効果的な点検とは言えないのが現状である。本開発では、道路照明柱中間溶接部の劣化状況を定量的に評価し、折損事故を未然に防止することを目的として道路照明柱探傷装置の開発を行った。

中間溶接部の特定は、照明柱中間部において接合される板厚が異なる(写真1)ことから肉厚が変化する箇所を検出することにより中間溶接部であると判断できる。検出方法は、試験体に超音波を入射し、裏面からの反射波により厚さの測定可能である超音波センサを採用することとした。また、傷の深さ・長さの測定には、試験体を磁化させ、傷より漏れた磁束を検出して探傷を行う磁気センサを採用している。さらに、照明灯具取付部の状況は画像による確認ができるように小型CCDカメラを採用した。なお、機器選定については学会等の文献資料¹⁾を参考とした。

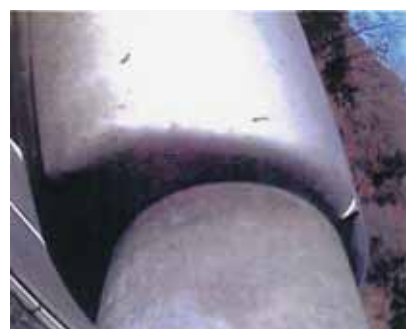
写真2．子機撮影映像

親機、子機共に、安定した昇降動作であることを確認できた。また、地上ユニットについては、親機から送信されてくる測定データの解析並び子機からの画像データの表示状態（写真2）が良好であることを確認した。

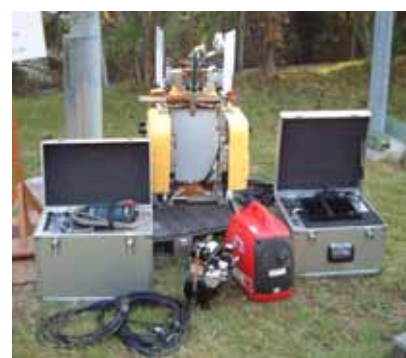
写真3．システム構成写真

そこで、平成15年度には、これらの課題について検討を行い、より実用性の高い機械の開発を目指した改良を行った。(写真3)

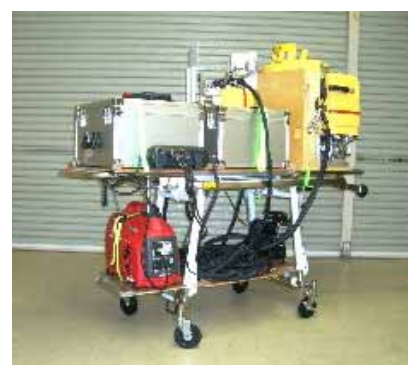
写真4．機器搭載状況

前年度の装置改良により、基本的な作業性能は大幅に改良された。しかし、今回初めて照明柱点検業務の中で本試作機を用いた実証試験を行ったことにより、点検作業者の視点からの意見を反映した、更なる試作機の改良が必要であることがわかった。具体的な改良内容としては、点検を行う照明柱間における装置の移動方式の検討、ケーブルのユニット化、携帯型操作器使用時の遮光性機能の追加等であるがこれらについても実作業に適応した試作機の改良を行うことができた。特に移動方式においては、写真4に示すように道路照明柱探傷装置が一つの台車で全て運搬可能となるようストレッチャー方式を採用し、軽トラックでも容易に運搬できるようにコンパクト化を行った。
