# AIによる道路巡回の高度化と効率化 に関する試行について

祖田 実幸<sup>1</sup>

<sup>1</sup>国土交通省 松江国道事務所 松江維持出張所

ポットホール等の舗装損傷案件については、対応の不備等により管理瑕疵案件となり得る可能性がある中、その発見については、道路巡回や一般からの通報に頼るところがほとんどである。道路巡回では道路巡回員による車上からの目視確認を行っており、管理区間における道路巡回は定期的に行っているが、道路巡回員による車上からの目視によることや多岐にわたる巡視項目へ対応するため、見落としや見誤りが生じる可能性がある。これらの課題解決や道路巡回の高度化、効率化を目的としてAIによる舗装損傷箇所を検出するシステムを試行導入し、その効果について取りまとめた。

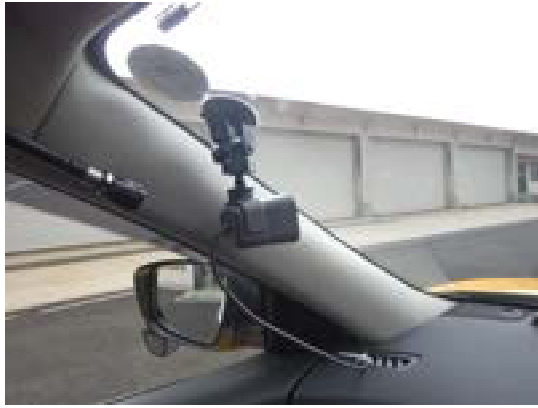
撮影機器については専用デバイスを貸与していただき、道路パトロールカーの車内よりフロントガラスに設置した。（写真-1）車両のシガーソケットから電源を得る形式のため設置は容易であり、車両エンジンのON/OFFで自動的に点検開始/終了となるため、複雑な操作を必要とするものではなかった。

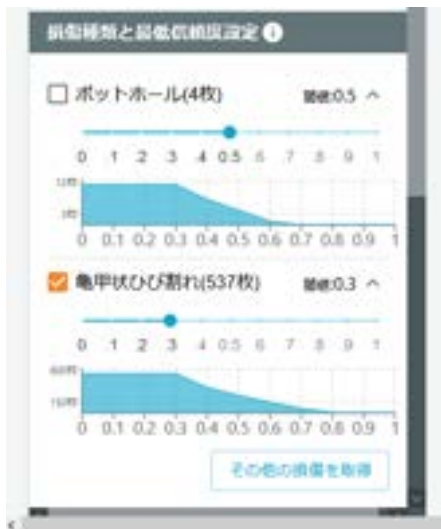
図-5 閾値の設定画面

本システムでは AI による損傷判断が行われており、損傷度合いに対して数値的な基準を設定することはできないため、最低信頼度設定として「閾値」により損傷判別を行う機能を有している。(図-5) 閾値の設定によって取得する損傷の度合いが変化するため、使用者毎に求めるレベルの損傷検出の調整が可能となる。感覚としては、閾値を上げることで、より大きな損傷のみを検出しやすくなる感じを受けた。(図-6、図-7)

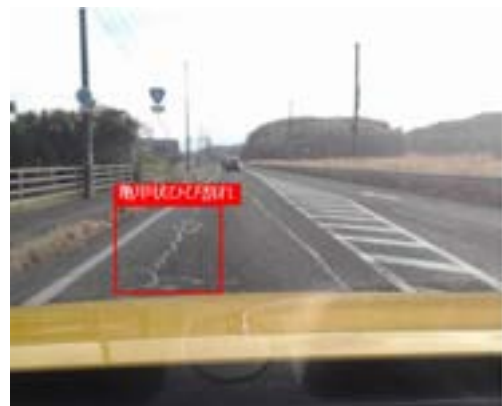
図-8 誤認識の事例（補修跡をひび割れと認識）

- ・クラック補修を実施した箇所も損傷箇所として検出されてしまう傾向あり。(図-8)
- ・降雨時に誤認識が増加する傾向がある。フロントガラスの水滴にも反応することがあり。
- ・降雪時は降雨時よりも誤認識の件数が多かった。
- ・走行時の全ての事象を計測するため、市道等の管理区間外の路線の損傷も検出、画像が蓄積される。
