# 電線共同溝点検要領（案）

平成28年3月

中国地方整備局

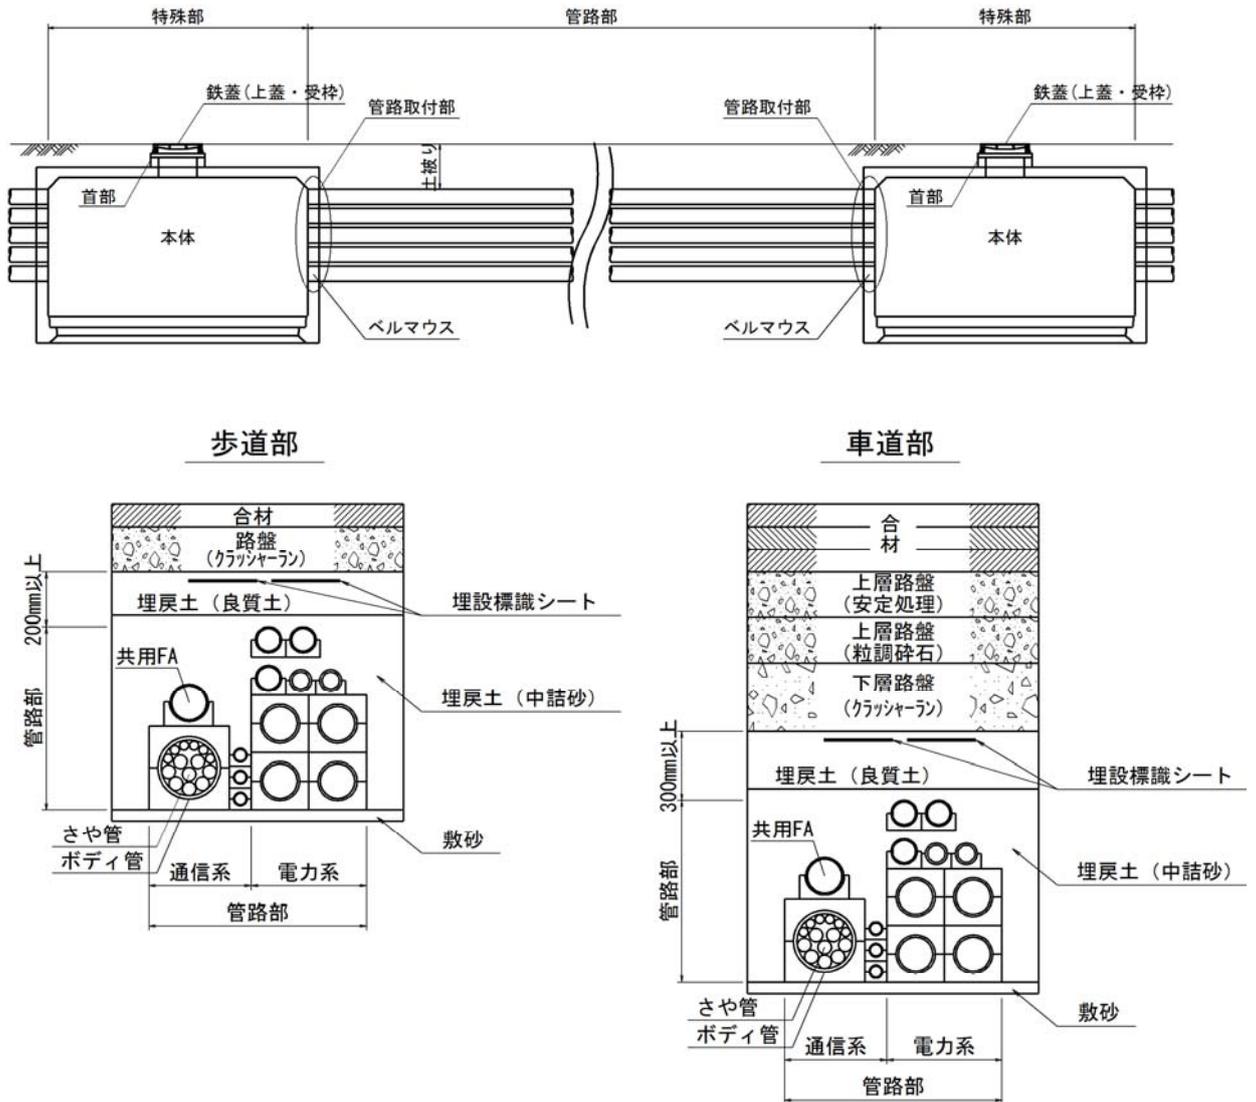
図 3 - 1 設備概要図

電線共同溝は、道路管理用及び電気通信事業者等のケーブルを收容するため、道路管理者が道路に設ける施設をいい、管路と管路を接続する特殊部（地上機器部、接続部、分岐部、分岐柵等）から構成されている。

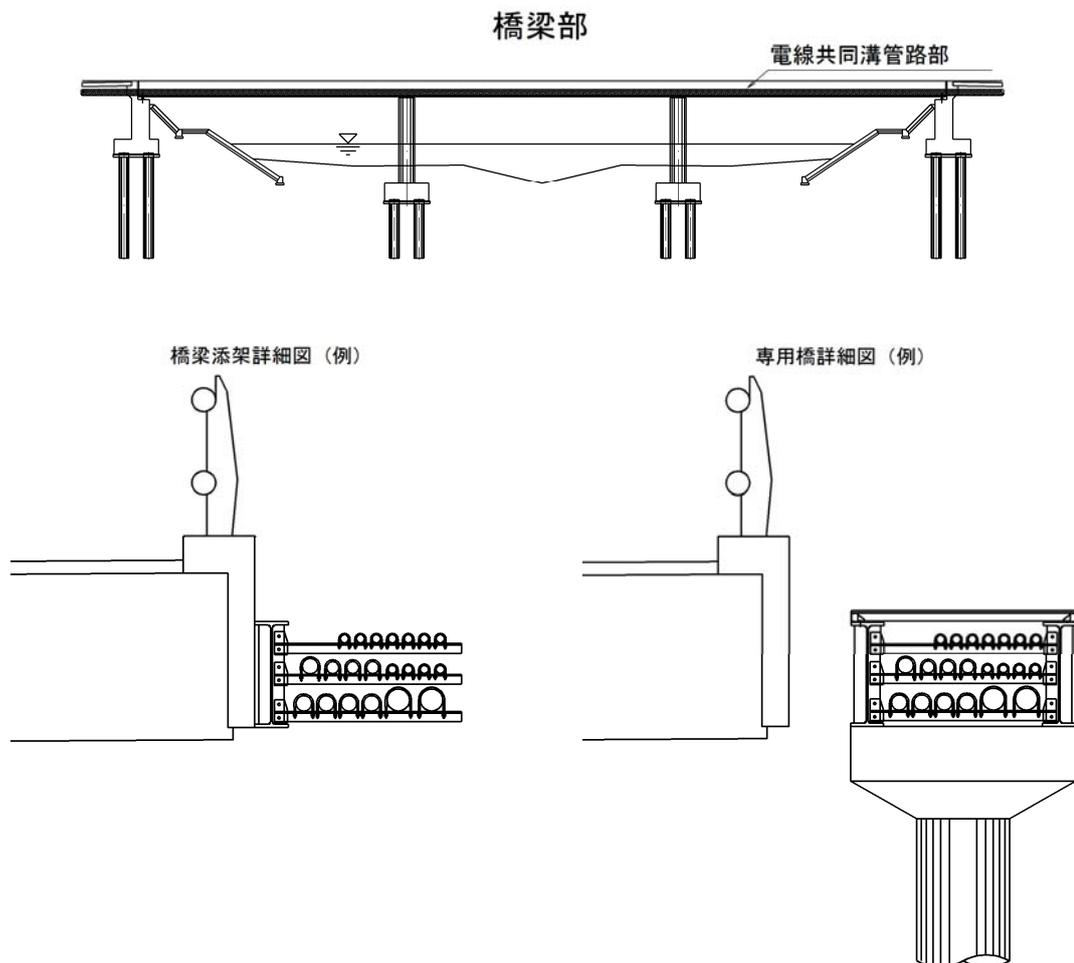
図 3-4 橋梁部概要図 (例)

注 1) 橋梁部点検は、橋梁本体の定期点検として実施する。  
 点検項目については、「橋梁定期点検要領（平成 26 年 6 月国土交通省 道路局 国道・防災課）」に基づき実施する。

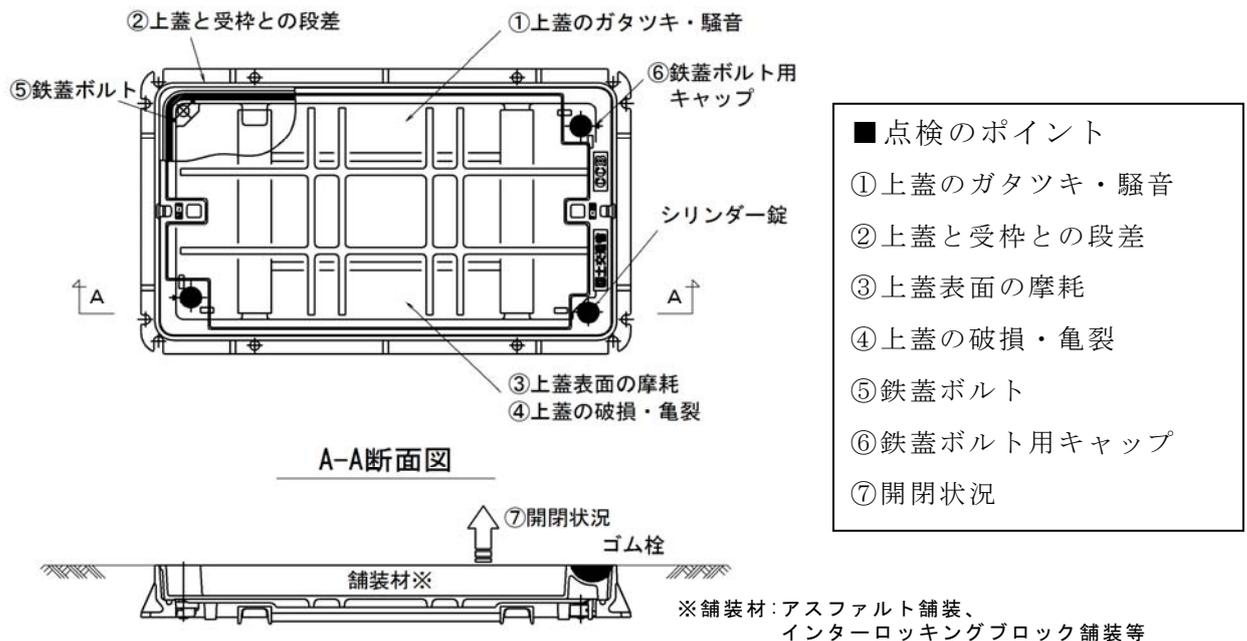
図 4-1 鉄蓋（例として長方形タイプ）の点検箇所

上蓋表面の凹凸（すべりどめ模様）は、摩擦係数が路面と同等になるように設けられている。この凹凸は経年とともに摩耗し、摩耗の進行により初期の摩擦抵抗を得ることができなくなる。それに伴い、上蓋表面が滑りやすくなり、歩行者、および車両の通行に多大な影響を与えることから、注意して点検する必要がある。

上蓋点検のポイントとして、上蓋のガタツキ・騒音、上蓋と受枠との段差、上蓋表面の摩耗、上蓋の破損・亀裂、鉄蓋ボルト、鉄蓋ボルト用キャップ、開閉状況を点検する。

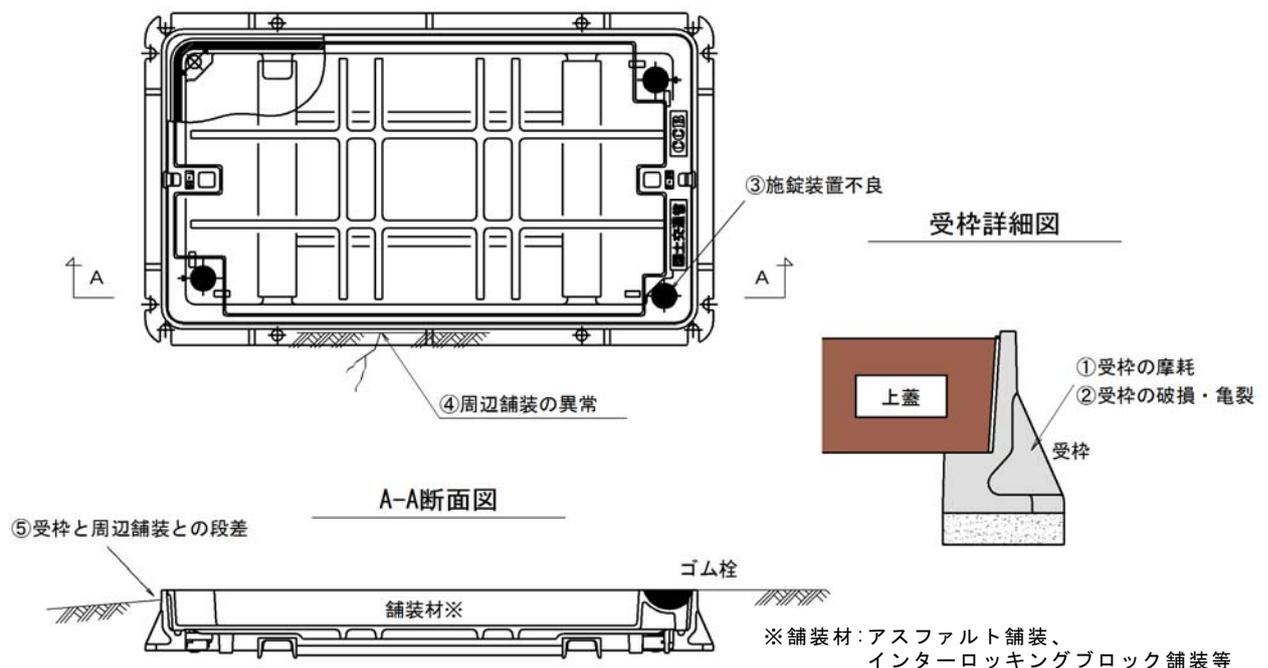
図4-2 受枠（例として長方形タイプ）の点検箇所

上蓋と受枠は、下図のとおり機械加工を施した平受け構造になっている。しかし、接触面は、車両通行時の荷重により経年とともに摩耗する。これにより、上蓋と受枠の間に隙間が発生し、上蓋のガタツキや跳ね上がり、受枠、周辺舗装の損傷を引き起こす原因になる。

また上蓋と受枠は施錠機能のためだけではなく、上蓋の跳ね上がり防止機能を補完するためにボルトや施錠装置で固定されており、新品時は所定の締付を有している。しかし、経年とともにボルトや施錠装置の緩みがおこることがある。これは施錠機能の低下だけではなく、上蓋の跳ね上がり事故につながる危険性があることから、上蓋のガタツキとボルトや施錠装置の緩みや破損についても注意して点検する必要がある。

摩耗、破損は表面から確認できるが、亀裂については裏面に発生している場合もあるため、注意して点検する。

受枠の点検ポイントとして、受枠の摩耗、受枠の破損・亀裂、施錠装置不良、周辺舗装の異常、受枠と周辺舗装との段差を点検する。

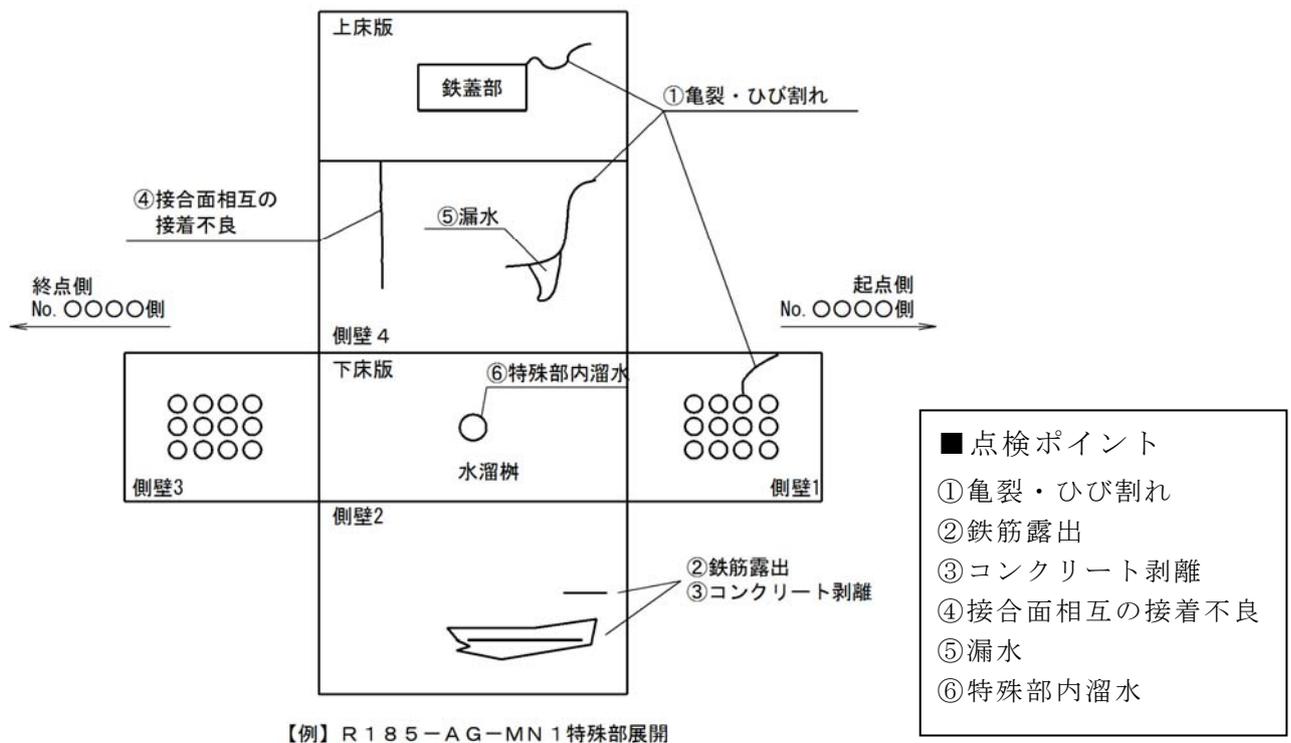
図4-3 特殊部本体の点検箇所

コンクリート構造物は、所要の安全性の他、防水性および供用期間中、十分使用に耐える耐久性を有する必要がある。しかしながら、コンクリートに発生するひび割れは、防水性の低下、鉄筋腐食による耐久性の低下・剛性の低下に伴う過大な変形等を引き起こすことがあるため、特殊部本体の亀裂・ひび割れ等の定期的な点検が必要となる。

また、漏水が続くと土砂流入による路面陥没の危険性や特殊部の鉄筋腐食、付属金物腐食等は構造上悪影響を及ぼすため、定期的な点検が必要である。

亀裂、ひび割れの測定は、クラックスケール、ルーペ等を使用し、亀裂位置、亀裂幅、亀裂長さの測定を行う。なお、コンクリート浮きについては点検ハンマーで浮き部分をたたき落とす処置を行う。

4-2 特殊部点検に関する事項	P12	ページ下にある図4-3「No.〇〇〇特殊部展開」を「【例】R185-AG-MN1特殊部展開」に変更	P2の<特殊部記号例>に併せるのがよい	修正します。	山口
管路(入線済)の点検方法	P22	管路(空き管)の点検方法の記載はあるが管路(入線済)の場合の点検方法の記述がない	入線済管路に異常がある場合の対処方法を追記願います。	管路点検は、占用企業者がケーブルを入線できるように、必要に応じて、管路(空き管)を対象に実施するものです。なお、管路(入線済み)の入線ケーブルに影響のある恐れがある損傷等を発見した場合には、占用企業者と調整し、補修等の措置を行うこととし、その旨、点検要領(案)にP17に注意書きを追記します。	山口
点検記録表	P32	点検実施年月日の後に「前回点検年月日」を追記する	前回点検を何時行ったのかを記載することで、5年前の点検なのか、中間年に点検しているのかが判る	各点検記録表に前回点検年月日を追記します。	山口

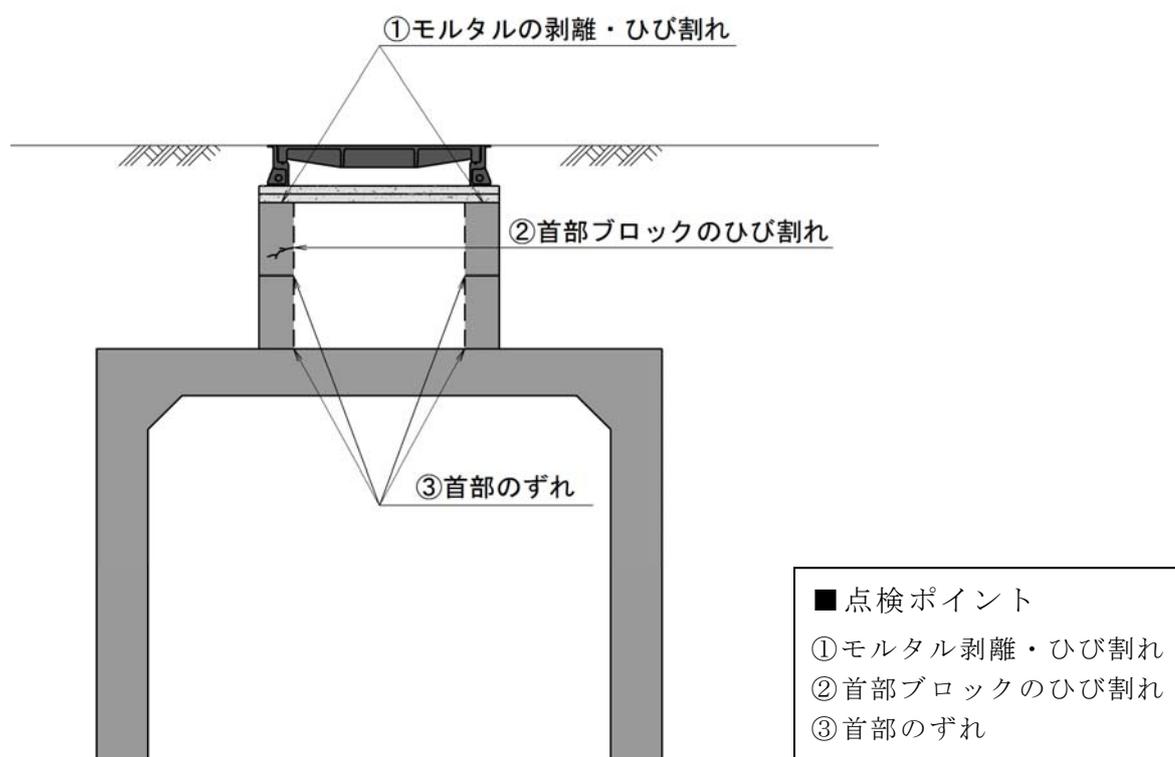
図 4 - 4 首部の点検箇所

特殊部本体と同様、首部においても十分な耐久性を有する必要がある。しかしながら、コンクリートに発生するひび割れは、防水性の低下、鉄筋腐食による耐久性の低下・剛性の低下に伴う過大な変形等を引き起こすことがある。また、本体と首部はモルタルによる接続のため、接合部のズレ等が発生することも懸念される。このため、モルタル剥離・ひび割れ、首部ブロックのひび割れ、首部のずれ等の定期的な点検が重要である。

亀裂、ひび割れの測定は、クラックスケール、ルーペ等を使用し、亀裂位置、亀裂幅、亀裂長さの測定を行う。

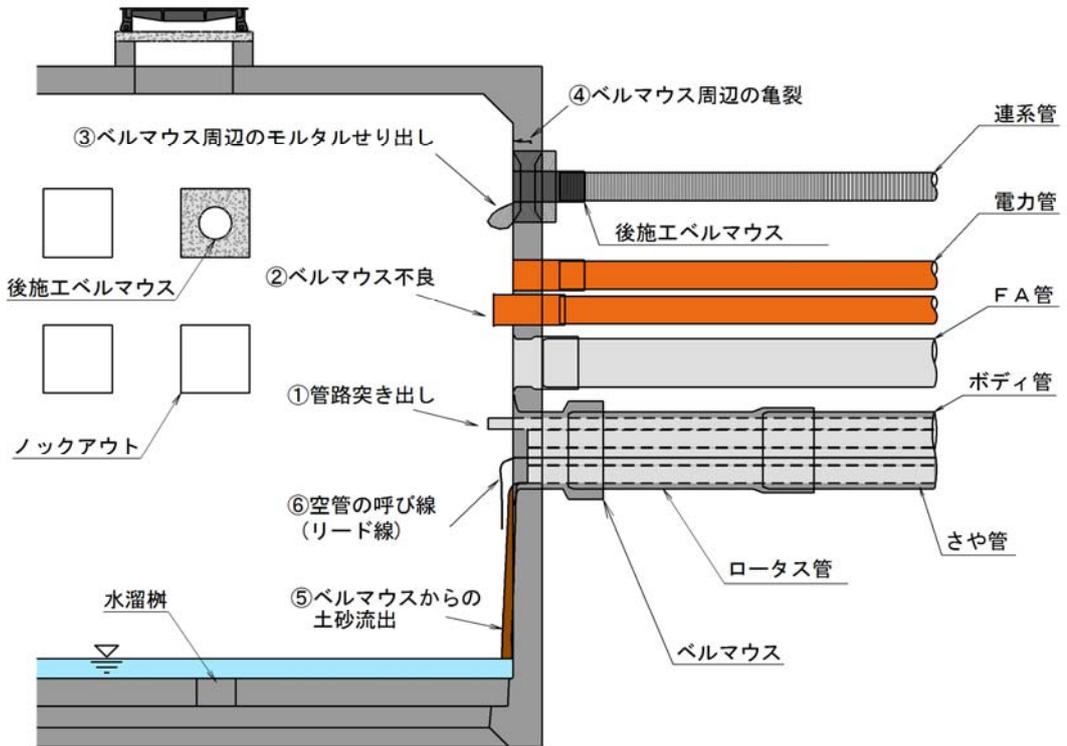
図 4 - 5 特殊部ベルマウス部の点検箇所

特殊部の管路取付部を点検する。管路の突き出しの場合、スパン途中での管路継手部の離脱等が考えられるため、状況によっては管路の詳細点検を実施し、状況を確認する。

また、ケーブルを収容している管の場合は、ケーブルに引張り力がかかるため前後の接続点を点検し、ケーブル障害がないか確認する必要がある。

- 点検のポイント
- ① 管路突き出し
  - ② ベルマウス不良
  - ③ ベルマウス周辺のモルタルせり出し
  - ④ ベルマウス周辺の亀裂
  - ⑤ ベルマウスからの土砂流出
  - ⑥ 空管の呼び線 (リード線)

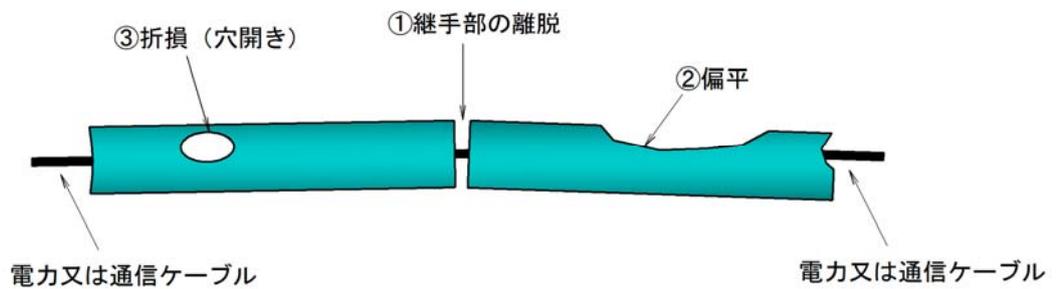
図 4-6 電線共同溝管路部の点検箇所

管路部は、下図に示すとおり、管路の継手部の離脱、管路の偏平、穴開きについて点検する必要がある。

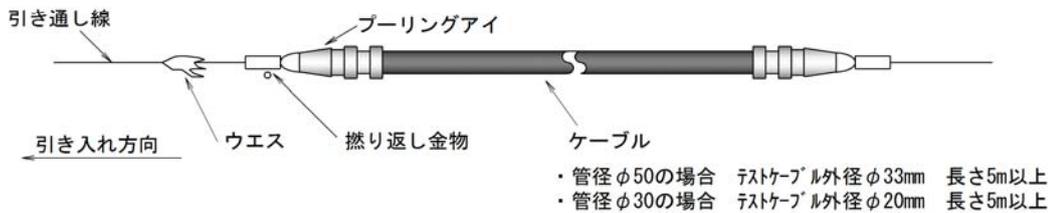
図 4-8 マンドリル、テストケーブルの構造

マンドリルの構造例

テストケーブルの構造例

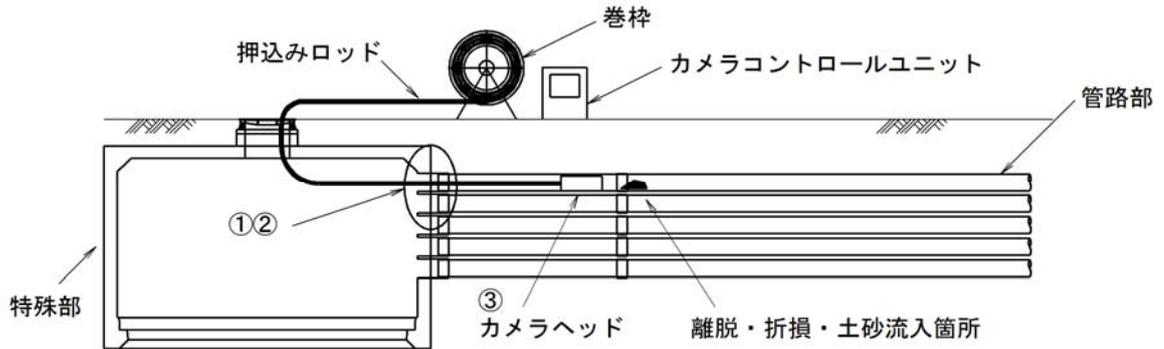
図 4-9 パイプカメラ

マンドリル通過試験により、規定のマンドリルがスムーズに通過しない場合の管路内の調査として、パイプカメラ等により状況を診断する方法がある。

また、特殊部内への管路の突き出しや土砂流入がある場合は、管路の折損・継手部の離脱等が考えられるため、パイプカメラ等により離脱状況、土砂・水流入状況を確認する必要がある。

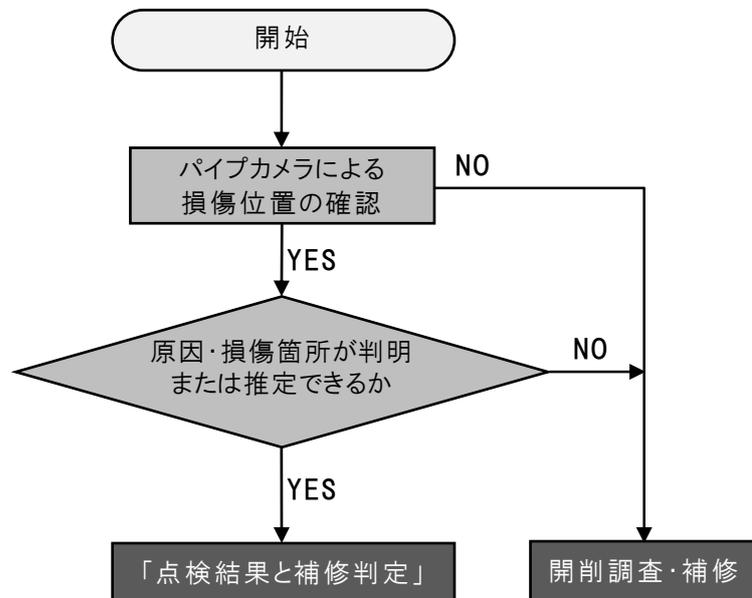
図 4-10 パイプカメラ調査手順

標準的なパイプカメラ調査の作業手順を図 4-10 に示す。

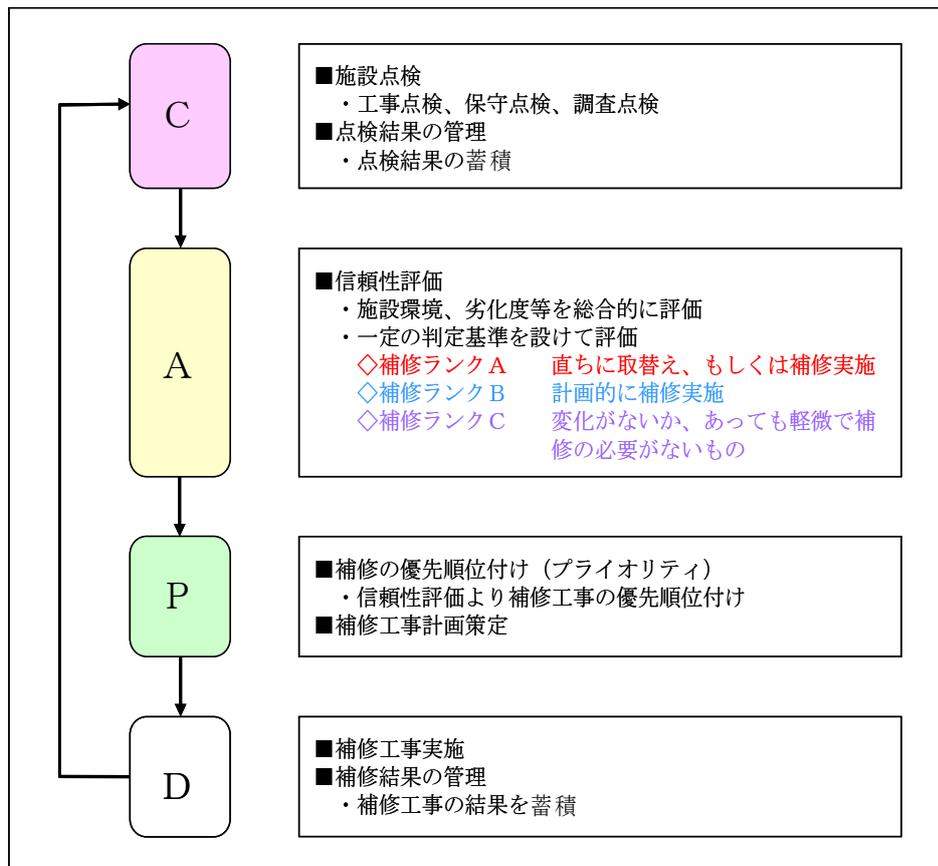
図4-11 施設の維持管理サイクル（P D C A）

電線共同溝の維持管理サイクル（P D C A）について、図4-11に示す。

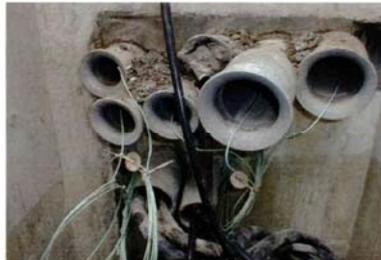
管路せり出し

管路周辺の破損、およびせり出し
