日野川河川維持管理計画

【国管理区間】

平成27年12月

中国地方整備局
日野川河川事務所

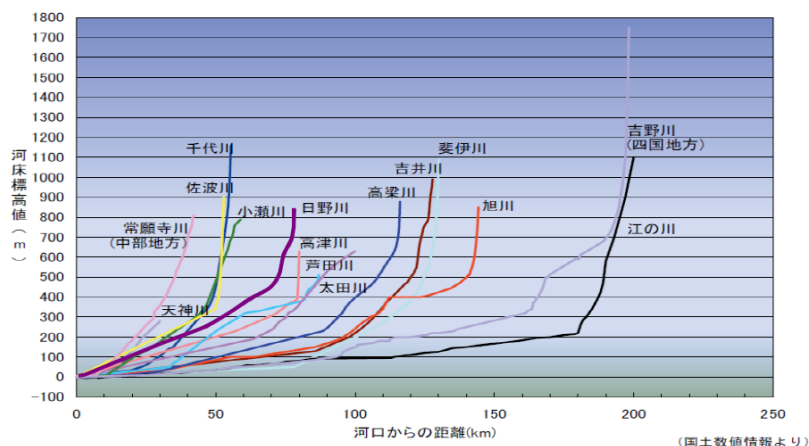
日野川の河道区分は、河口から1.6kmまでは河床勾配1/2,000程度、平均粒径3mm程度のセグメント2-2区間であるが、1.6km～5.4km間は1/300程度、5.4km～17.0km間は1/150～1/200の勾配で、平均粒径はいずれも50mm程度のセグメント1区間となっている急流河川である。

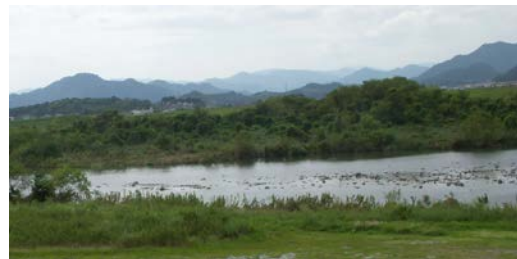
大規模出水の発生間隔が長く、河床攪乱がないため、砂州上に砂分が堆積するとともに、河床のアーマー化と滲筋の固定化が生じ、河道内植生が樹林化しやすくなっている。

樹林化の現状
(米子大橋付近 平成23年9月)

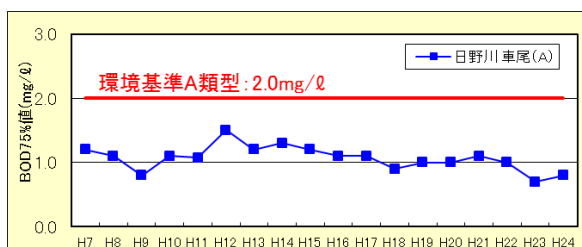
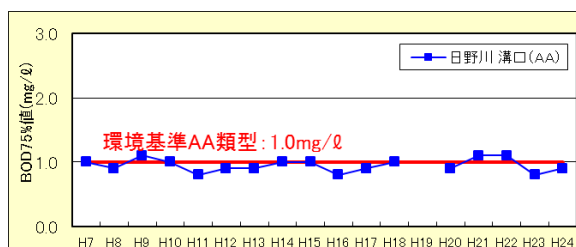
日野川の水質は、河口から車尾地点までが A 類型（BOD 値は 1.0mg/ℓ程度）、それより上流が AA 類型（BOD 値は 1.0mg/ℓ以下）である。また、法勝寺川においても下流部（福市^{ふくいち}）での BOD 値は 1.0mg/ℓ程度である。主要な汚濁源である米子市からの都市下水、皆生温泉街や製紙工場及び農業排水が河口付近に集中しているため、本川の水質は概ね良好なレベルで推移している。

水質（BOD75%値）の経年変化

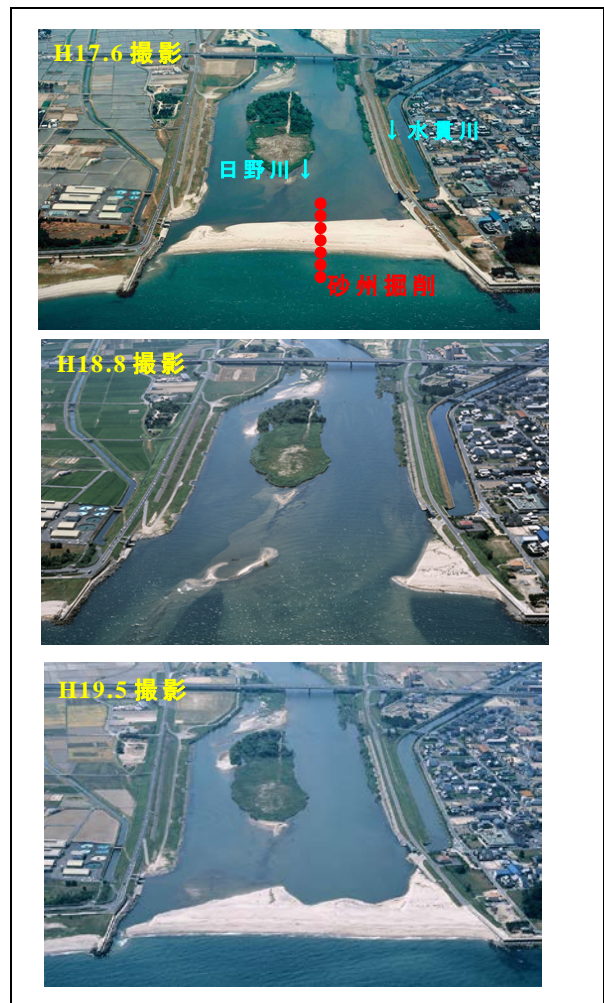
掘削形状は、敷高 T.P. 1.0m、底幅 3m、壁面勾配 1:1.5 の台形断面を一次掘削とし、出水が予想される少し前に底面を 1m 掘り下げる二次掘削を行っている。この掘削位置は概ね河道中央部で行っている。

写真は、平成 17 年 6 月、平成 18 年 7 月出水後である 8 月、平成 19 年 5 月に撮影したものである。平成 18 年の出水期前に砂州掘削を実施した結果、砂州をフラッシュさせることができた。しかし、まもなく砂州がつき始め、平成 19 年 1 月には、出水期前と同等の河口砂州まで成長していることから、日常的に状態を監視する必要がある。

河口砂州 変遷状況
