# 「補強土壁の点検支援に関する技術」について 技術比較表を公表します

# 補強土壁の点検支援に関する技術の技術比較表

選定10技術について、リクワイヤメント、現場実証の有無、技術の特徴を踏まえ、4つに分類して比較表を作成した。  
既設補強土壁に適用可能な4技術は現場実証を実施した。現場実証を実施した技術の比較表には応募資料に示すA～Dに加え、現場実証の概要・結果（E）、リクワイヤメントに関する確認結果（F）を追記した。

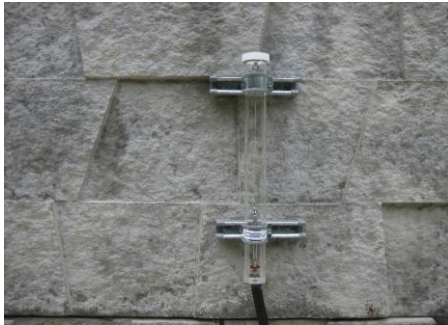
<br>写真 表面に凹凸の意匠のあるパネルにPOF傾斜計を取り付けた状況 |                                                                              |                                                                                                                                                                                                                                                                                                                                                                                                                                                                                                                                                                                                                                                                                                                                                                                                                                                                                                                                                                                                                                                                                                                                                                                                                                                                                                                                                                                                                                                                                                                                                                                                                                                                                                                     |           |         |                |           |       |     |    |     |      |     |    |    |   |     |    |    |  |

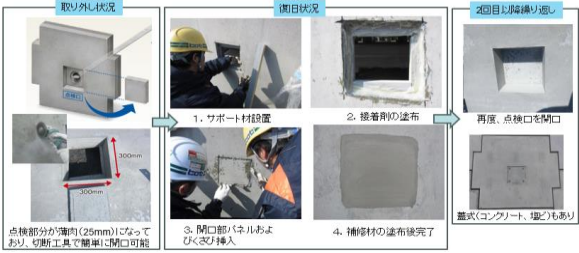
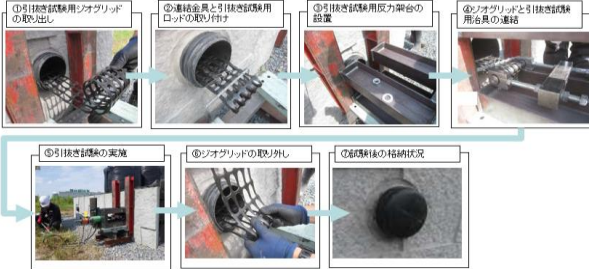
| 項目 | | | | 応募技術 | | |
|---|---|---|---|---|---|---|
| | | | 非破壊・微破壊で試験可能であることの確認結果 | 取り外し状況と復旧状況を応募資料から確認した。<br> | 試験手順をNETIS申請資料から確認した。<br> | リフトオフ試験の試験手順と試験結果を応募資料から確認した。<br><br> |

| 項目 | | | | 応募技術 | | |
|---|---|---|---|---|---|---|
| | | | 計測後の補修（非破壊は対象外）<br>（修復可能、補修可能、修復・補修ともに不可） | 修復可能（元通りに直すことが可能）<br>（コンクリートカッターにて開口した部分のコンクリート片を流用し、接着剤等で閉塞可能、表面を成形することで元通りになる） | 非破壊のため補修不要 | 非破壊のため補修不要 |

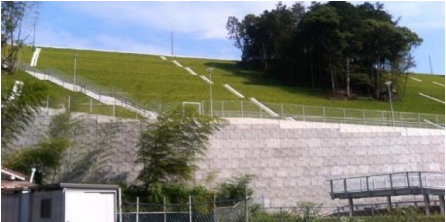
| 項目 | | | | 応募技術 | | | |
|---|---|---|---|---|---|---|--|
| | | 耐久性の確認結果 | | 構築から9年3か月後におけるひずみの計測結果を応募資料から確認した。 | 構築から8年後の点検結果を応募資料から確認した。 | 確認結果なし。 | |
| | | | | <br>図 構築9年3か月後のひずみ分布状況 | | | |
