# 江の川の特徴と課題について

## 国土交通省中国地方整備局 三次河川国道事務所

### 江の川水系河川整備基本方針の概要

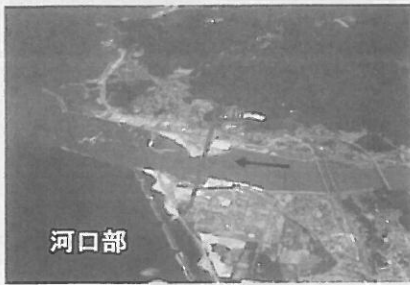
河口部

河川規模に比べ、河口部の沖積平野は小規模

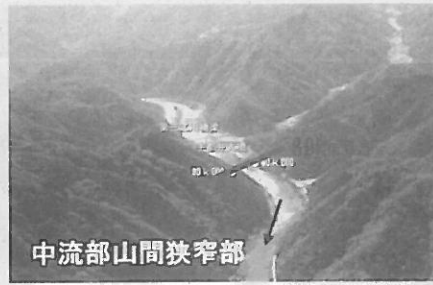
中流部山間狭窄部

三次下流県境に狭さく部(水害を受けやすい地形)

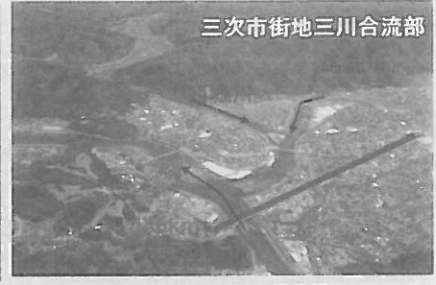
三次市街地三川合流部

三次市街地で同規模流域を持つ3川が合流し三次盆地を形成

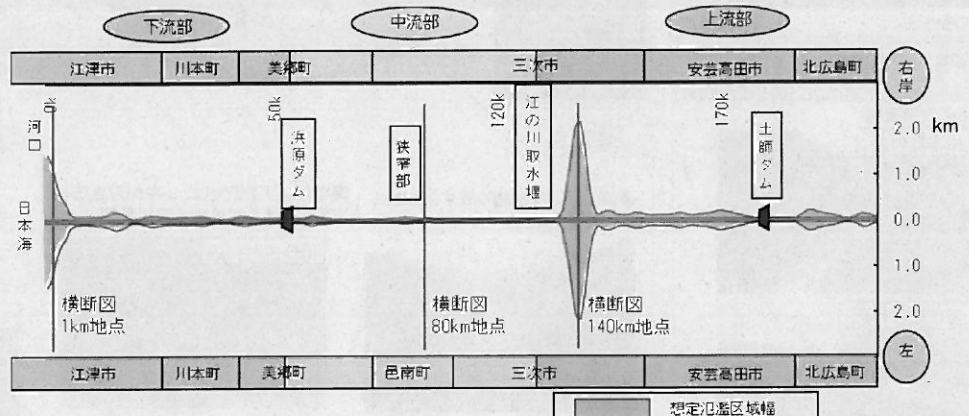
## 想定氾濫区域幅

- 河口部及び三次市街地の想定氾濫区域幅が広く、被害が大きくなる
- 下流部、中流部は山間狭窄部を流れ、平地が少なく川沿いに点在する集落に氾濫原が存在する程度

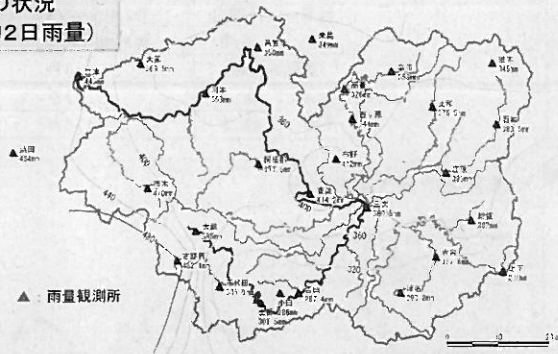
降雨の状況  
(流域平均2日雨量)

- 江の川全域に大雨が降り、観測史上最大(戦後最大)の洪水流量を観測
- 三次市内を中心に、堤防の決壊等により約14,000戸の家屋が浸水する等、甚大な洪水被害が発生

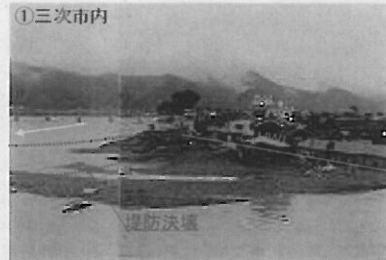
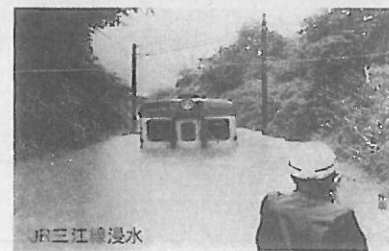
被害箇所及び浸水状況

出水被害状況		計画高水流量	
流量	尾関山	約 6,900 $\text{m}^3/\text{s}$	7,600 $\text{m}^3/\text{s}$
	川平	約 10,200 $\text{m}^3/\text{s}$	10,700 $\text{m}^3/\text{s}$
家屋全半壊・一部破損		3,960戸	
浸水家屋		14,063戸

- 昭和47年7月洪水では馬洗川左岸の2ヶ所の堤防が決壊し、三次市街地の多くが浸水
- 堤防・護岸を既成させ、破堤しづらい堤防とするため、「アーマーレビー工法」による堤防強化を平成2年度から9年度にかけて実施

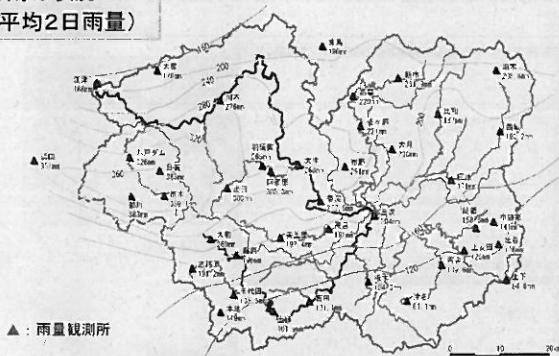
降雨の状況  
(流域平均2日雨量)

- 江の川下流部に降雨が集中し、昭和47年7月洪水に次ぐ洪水が発生

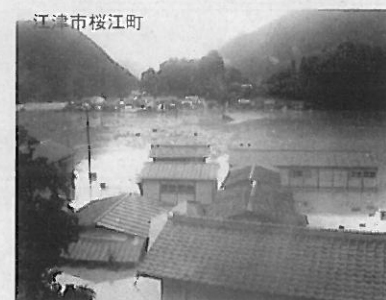
被害箇所及び浸水状況

出水被害状況		計画高水流量	
流量	尾関山	約 4,500 $\text{m}^3/\text{s}$	7,600 $\text{m}^3/\text{s}$
	川平	約 7,500 $\text{m}^3/\text{s}$	10,700 $\text{m}^3/\text{s}$
家屋全半壊		206戸	
浸水家屋	床上	1,115戸	
	床下	2,402戸

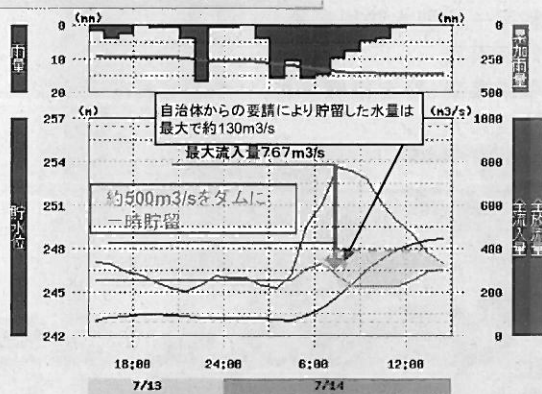
### 土師ダムにおける洪水貯留状況

- 安芸高田市からの要請で、土師ダム適応操作を実施
- 土師ダムでは、通常の放流量約400m<sup>3</sup>/sから最大で約130m<sup>3</sup>/s(約33%)を削減する操作が行われた。

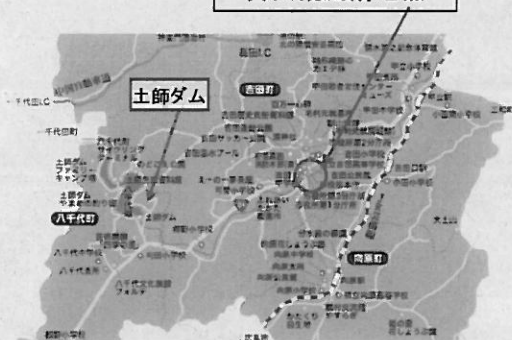
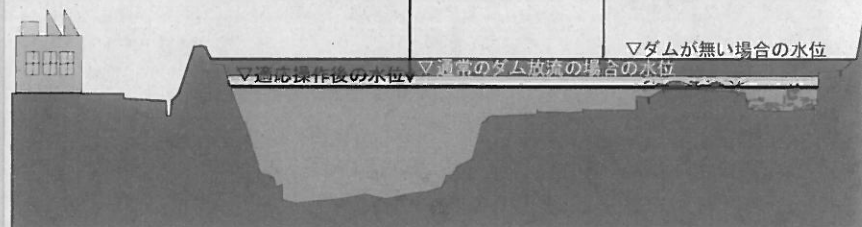
### 平成22年7月洪水時の吉田観測所における土師ダムの洪水調節効果

→土師ダムの適応操作による洪水調節で、吉田地点で最大0.4mの水位低下効果を発揮(土師ダムがなかった場合との比較では約1.3mの水位低下)

適応操作の実施により更に約0.4m(推定)の水位低下効果

土師ダムの洪水調節により約1.3m(推定)の水位低下効果

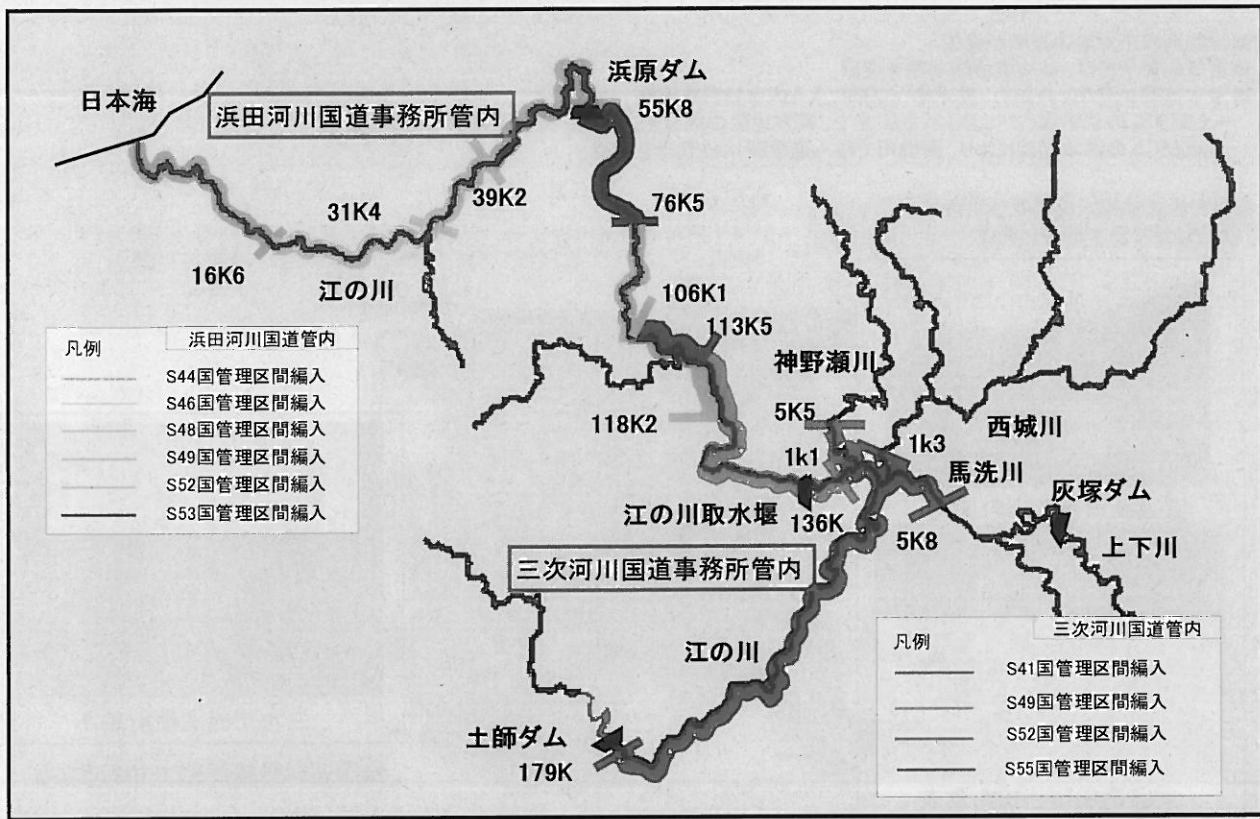
## 2.3 治水事業の現状(国管理区間の変遷)

■国管理は上流三次市、下流江津市からはじまり、S47.7洪水を契機に中流部を延伸、S53に県境区間を編入し、河口から土師ダムまでの一連がつながり一元管理となった。

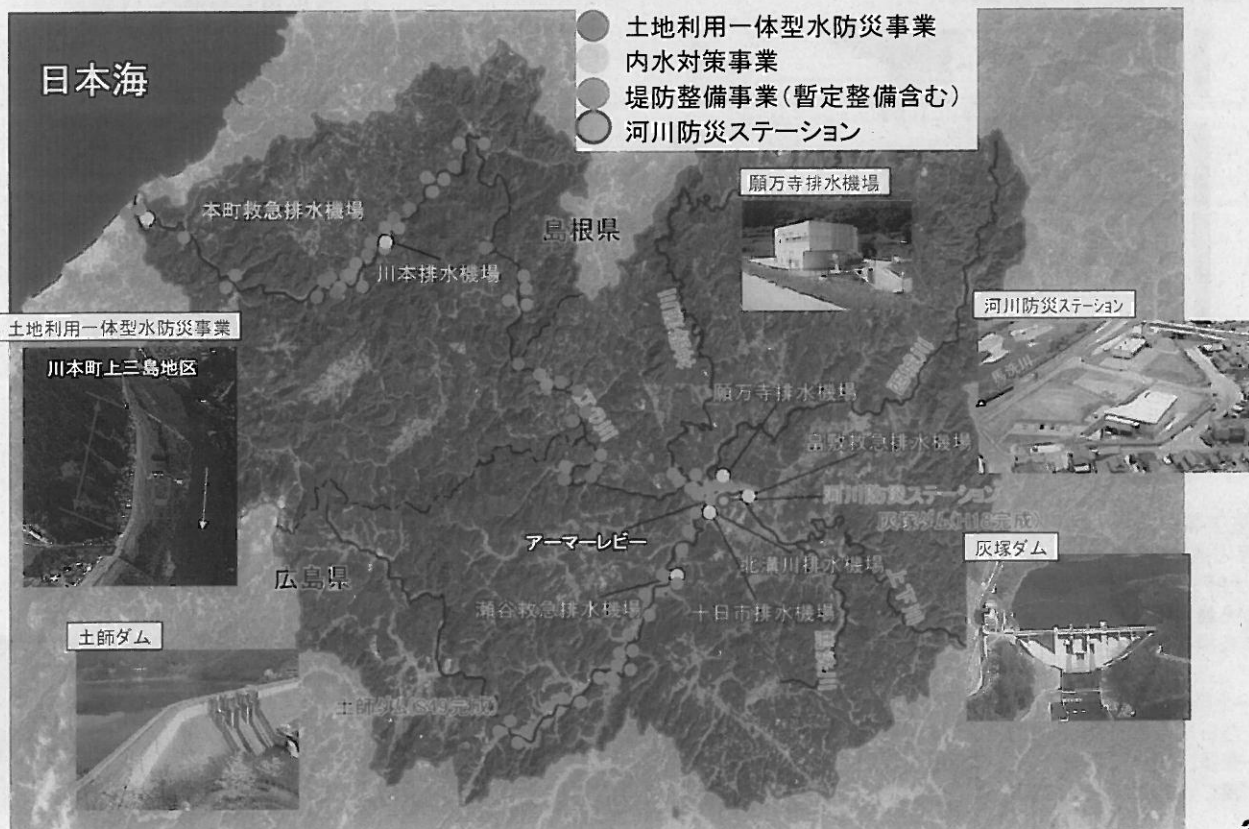
## 2.3 治水事業の現状

■上流部においては、築堤、引堤、堤防強化、掘削や土師ダム、灰塚ダムの建設により洪水に対する安全度を確保  
 ■中下流部の山間狭窄部においては、全国に先駆けて地域住民の合意のもと土地利用一体型水防災事業を実施

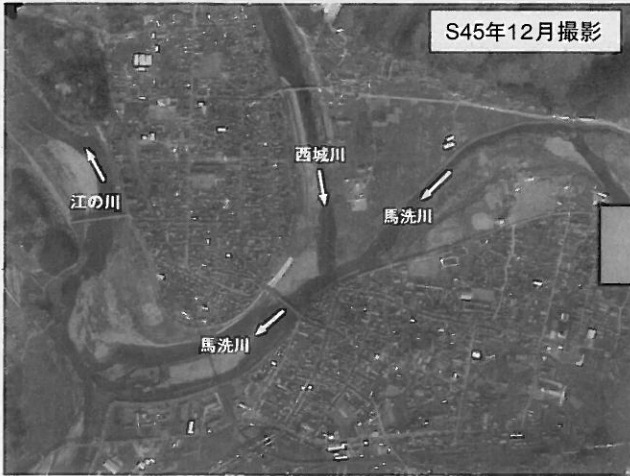
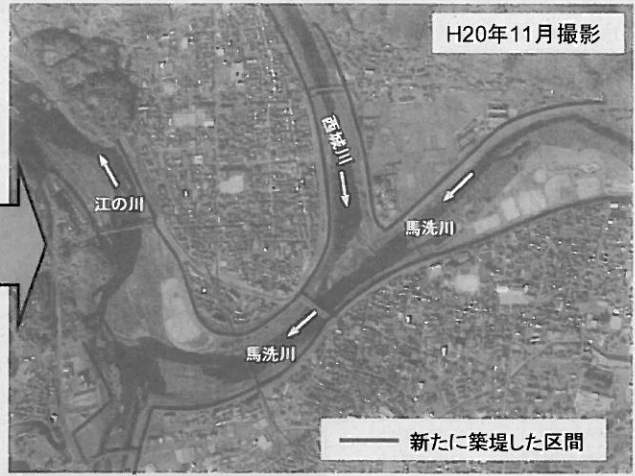
S45年12月撮影

H20年11月撮影

—— 新たに築堤した区間

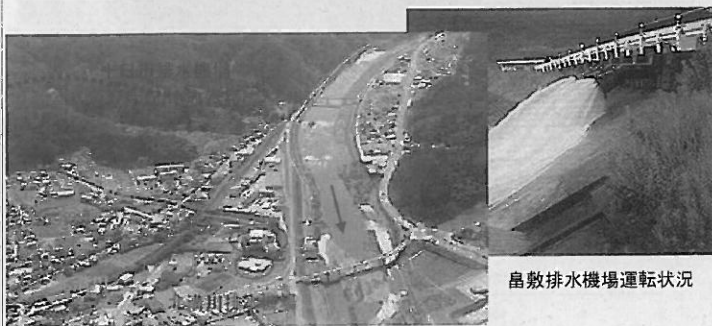
島敷排水機場運転状況

- 堤防、樋門の整備に伴い、内水被害のリスクが上昇するため、主要な地点に排水施設等の整備を実施
- 現在、三次市街地を中心に5箇所の排水機場が完成
- 機動性のある排水ポンプ車を導入し内水被害の軽減を図る

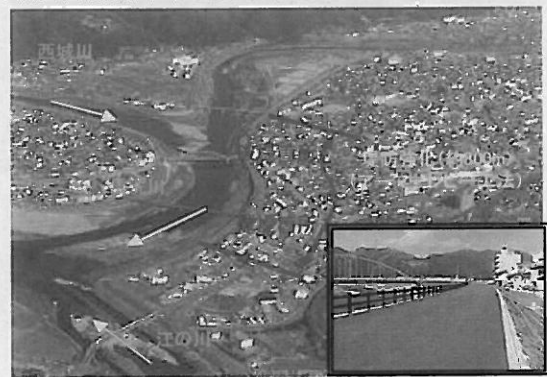
アーマーレビー工法は堤防の川側の法面だけでなく、天端・川裏側の法面にも補強対策を施し堤防の機能強化を図る

アーマーレビー構造図

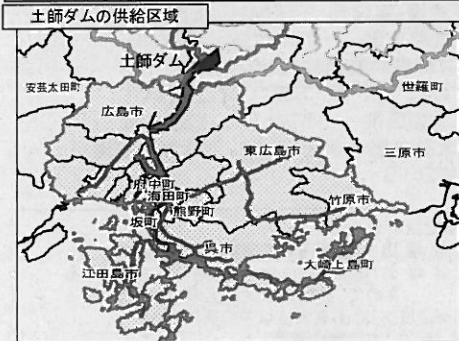
太田川水系への分水  
土師ダムから太田川水系へ分水  
補給量300千m³/日

- <種別>
- ・ 上水道用水(広島県,広島市) 200千m³/日
  - ・ 工業用水(広島県) 100千m³/日
  - ・ 分水は発電にも利用

- 土師ダムから分水された水は太田川を通じ広島市をはじめ、遠くは瀬戸内の島々まで給水

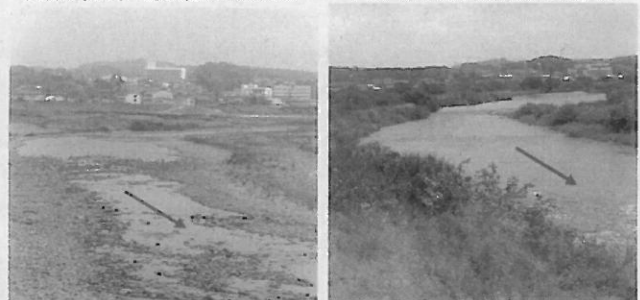
平成6年7月(灰塚ダムなし)      平成20年8月(灰塚ダムあり)

馬洗川 4.0k付近の状況

■ 灰塚ダム(H18完成)により、渇水流量の流況改善効果が見られた

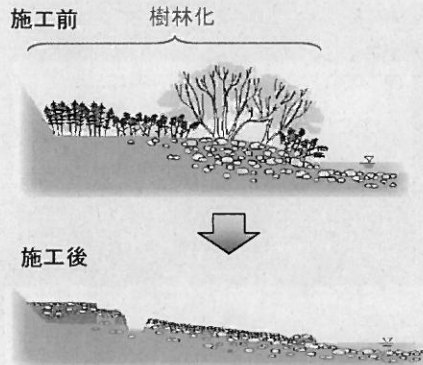
### レキ河原再生イメージ
