2. 江の川の現状と課題

2.1 洪水等による災害の発生防止又は軽減に関する事項

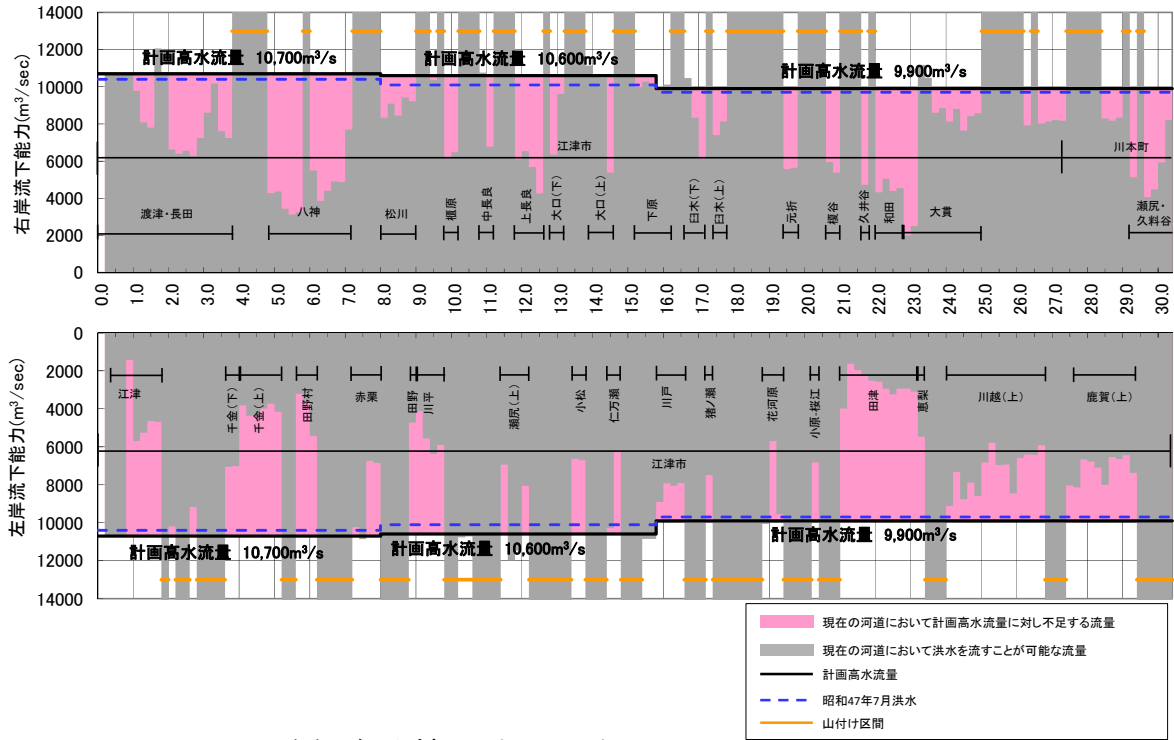
図 2.1.1 現在江の川が安全に流すことの出来る流量

江の川ごうのかわにおける現在の流下能力をみると、河川整備基本方針において定められている計画高水流量に対して、洪水を安全に流下できない区間があります。

(1) 江の川 0.0k~30.0k

(2) 江の川 30.0k~60.0k

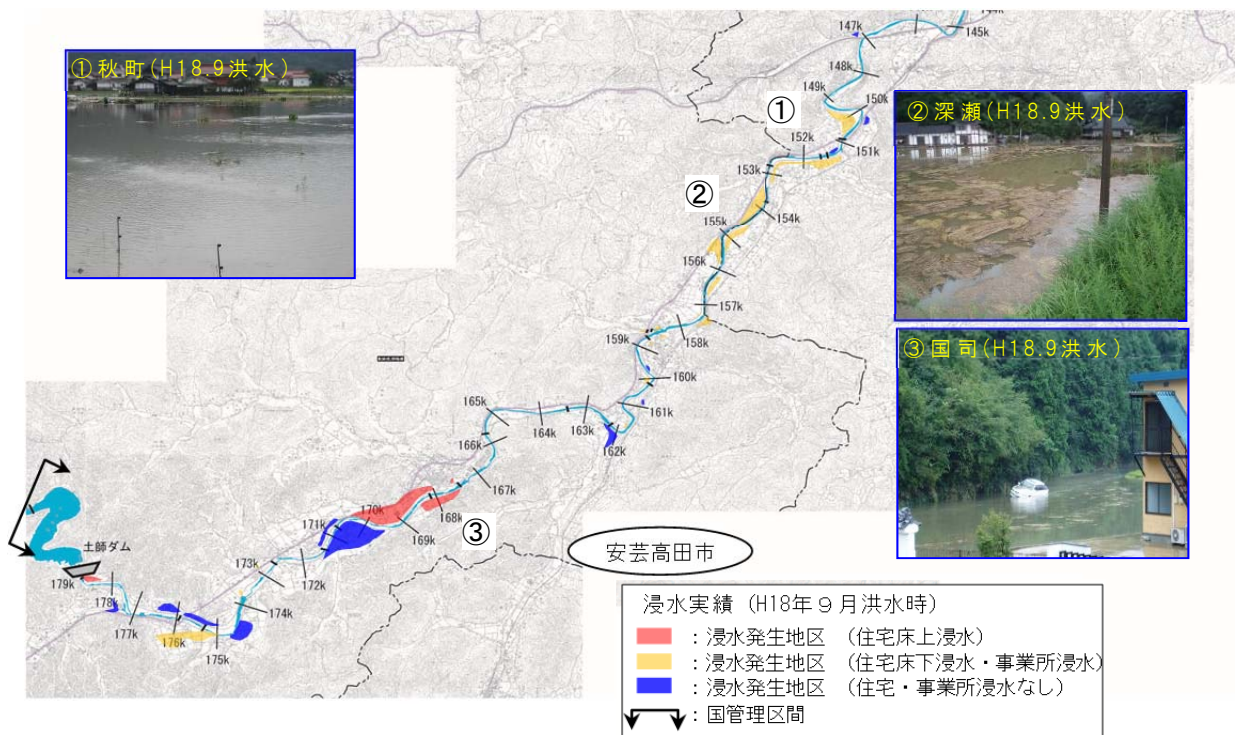
図 2.1.6 平成 18 年 9 月洪水における江の川上流の内水被害

しかし、平成 11 年 6 月、平成 17 年 7 月、平成 18 年 9 月及び平成 22 年 7 月の洪水では、江の川上流において家屋浸水を伴う内水被害が発生しています。

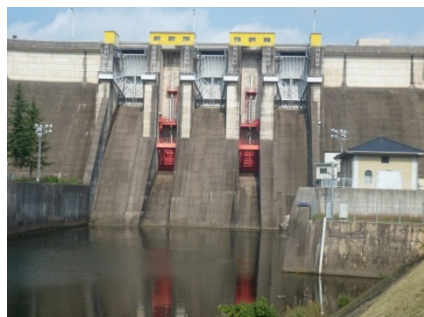
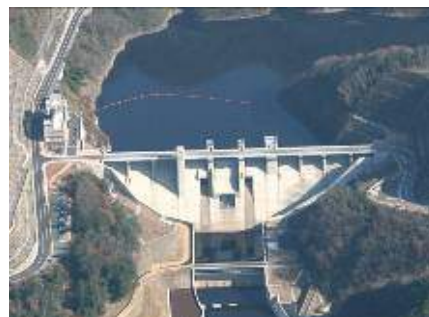
写真 2.1.1 既設ダム(国管理)

江の川ごうのかわの上流域には、国管理の土師ダムはじ(昭和 49 年完成)及び灰塚ダムはいづか(平成 18 年完成)があり、両ダムによる洪水調節は下流の水位低減に効果を発揮しています。

土師ダム

灰塚ダム

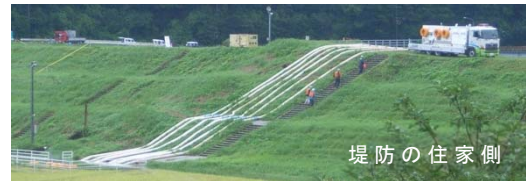
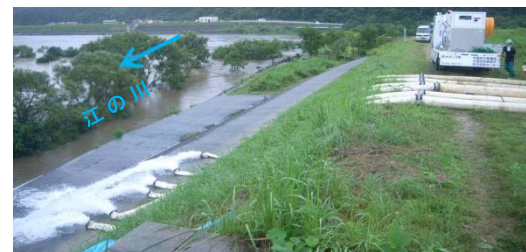
写真 2.1.2

さらに、堤防の決壊や越水、又は内水氾濫による居住地での浸水被害が発生した時には、関係機関と協力し水防活動と合わせて、排水ポンプ車等を機動的に活用し、被害の軽減に努めています。より迅速かつ効率的な水防活動を実施するための空間確保が必要となっています。

排水ポンプ車による支援活動

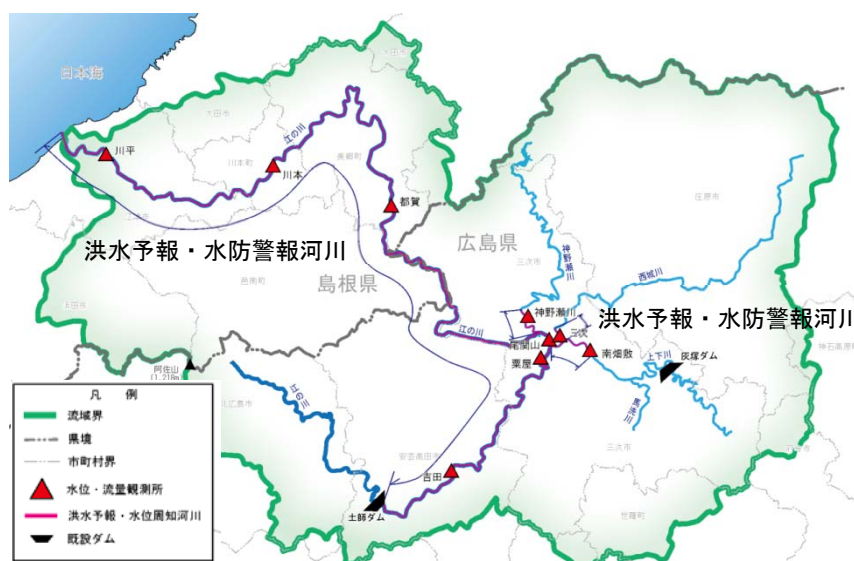
図 2.1.7 洪水予報・水防警報河川

江の川の国管理区間は、洪水予報河川及び水防警報河川に指定されています。洪水予報は地域住民の避難等に繋がる重要な情報であることから、気象庁と共同して迅速に発表する必要があります。また、水防警報についても、迅速に発表することで、円滑な水防活動が可能となり、結果、災害の軽減・未然防止を図ることに繋がります。

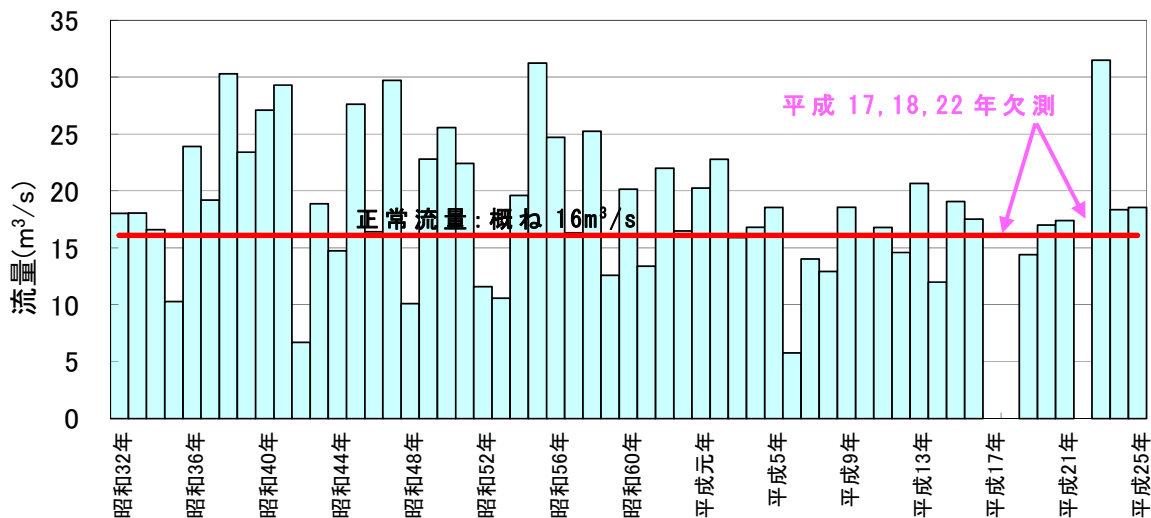
図 2.2.2 江の川尾関山における渇水流量と正常流量

江の川水系河川整備基本方針では、流水の正常な機能を維持するため必要な流量を尾関山基準地点において、概ね $16\text{m}^3/\text{s}$ と定めています。これに対して、多目的ダムである灰塚ダムが平成 18 年に完成し、流水の正常な機能の維持のための放流を行っています。これにより馬洗川の流況は改善しているものの、尾関山基準地点においては完成後も流量を確保できない年が発生しています。

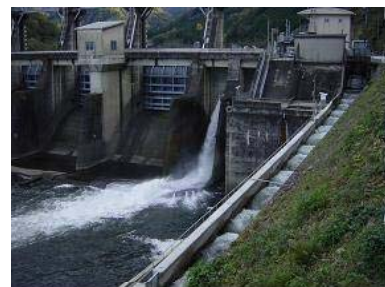
浜原ダムと魚道

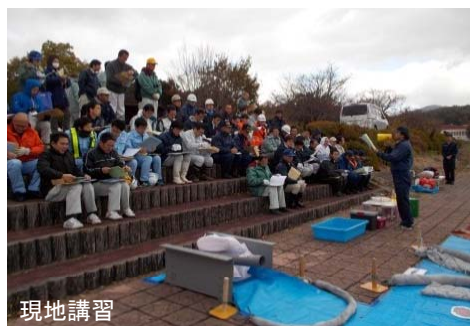
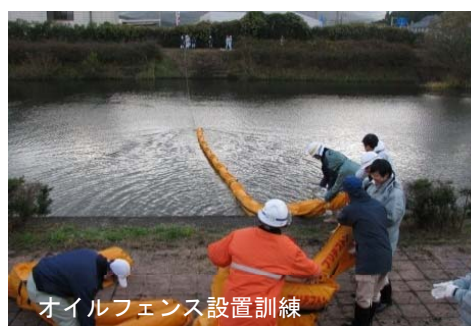
写真 2.3.11 水質事故対策訓練

水質事故対応等については、「水質汚濁防止連絡協議会」を関係機関と組織し、連携によって適切な汚濁防止対策を図っています。同協議会では、水質事故の発生を想定した対策訓練を行い、水質事故による影響の最小化と迅速な対応に努めています。

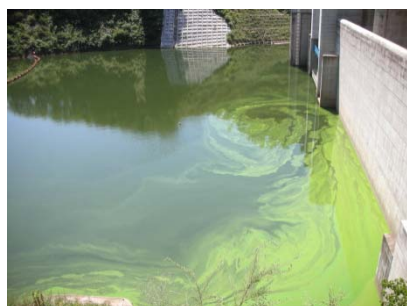
写真 2.3.12 灰塚ダムの様子

一方、上流の土師ダム及び灰塚ダムでは、現在、曝気循環施設の設置、運用等により水質保全対策を実施しています。また、下流河川の水質への影響を考慮し、栄養塩の過度な放流やアオコ等の放流を避けるために選択取水施設による選択取水を行っています。特に、灰塚ダムでは、建設当初から富栄養化が懸念されたため、水質保全対策を実施していますが、アオコ等の植物プランクトンの異常発生が見られる年もあります。

堤体上流部におけるアオコ発生状況

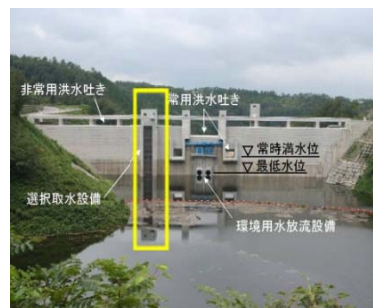
灰塚ダムにおける選択取水施設

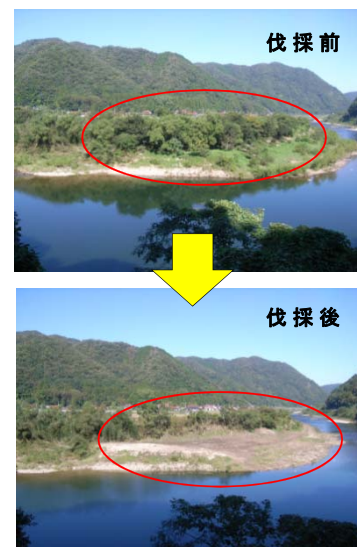
写真 2.4.1
河道内の樹木伐採

また、砂州の発達は、樹木の繁茂を助長させ、流下断面の阻害等、河川管理上支障となっています。さらに、樹木の増加は、河川巡視の視界を妨げ河川管理の支障となるとともに、洪水後にはゴミ等が樹木にかかることで、景観の悪化も懸念され、不法投棄を助長する可能性もあります。このため、樹木内に生息する生物等に配慮しながら適切に樹木伐採を実施しています。

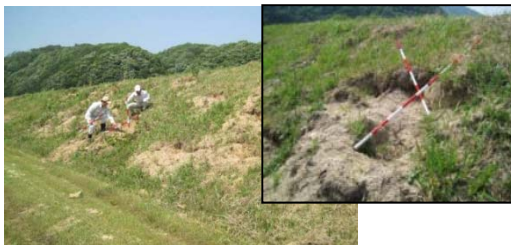
写真 2.4.3 河川管理施設の状況

堤防や護岸等の河川管理施設については、巡視及び点検を実施し、必要に応じて補修しています。特に、江の川では、猪や鹿によると思われる堤防の掘り起こし等の獣害が継続的に発生しており、堤防の部分的な弱体化が懸念されています。これらの獣害箇所は管理区間に点在しており、定期的な補修を実施していますが、被害の軽減に効果的な対策が必要となっています。

堤防の獣害状況

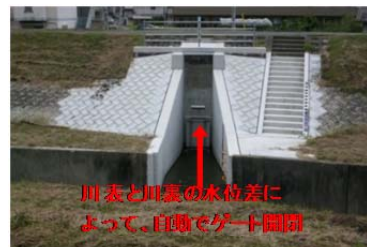
また、樋門等操作員の高齢化や社会情勢の変化等により、操作員の人員確保が困難な状況になっています。よって、樋門操作の自動化を計画的に実施し、樋門操作の負担軽減や円滑化を図っています。

自動化ゲート
