第3回 旭川内山下構造検討委員会資料

令和2年 3月 4日

4.堤防断面・堤防法線の設定 (3. 計画図 堤防法線図)

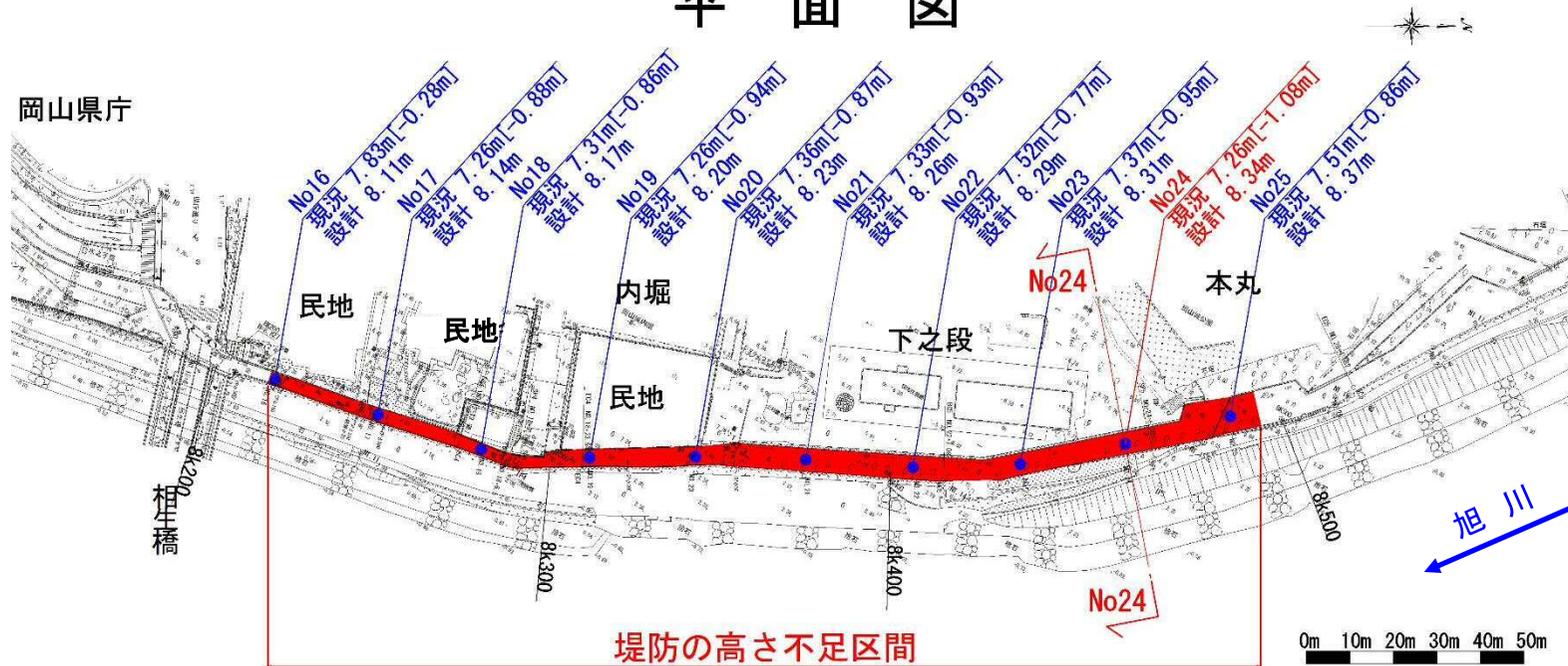
平面図

堤防高は、No16付近～No25付近の区間で不足し、最大約1.1m不足している。

現況堤防
 堤防高不足 (最大1.1m)
 堤防天端幅不足 (最大4m)

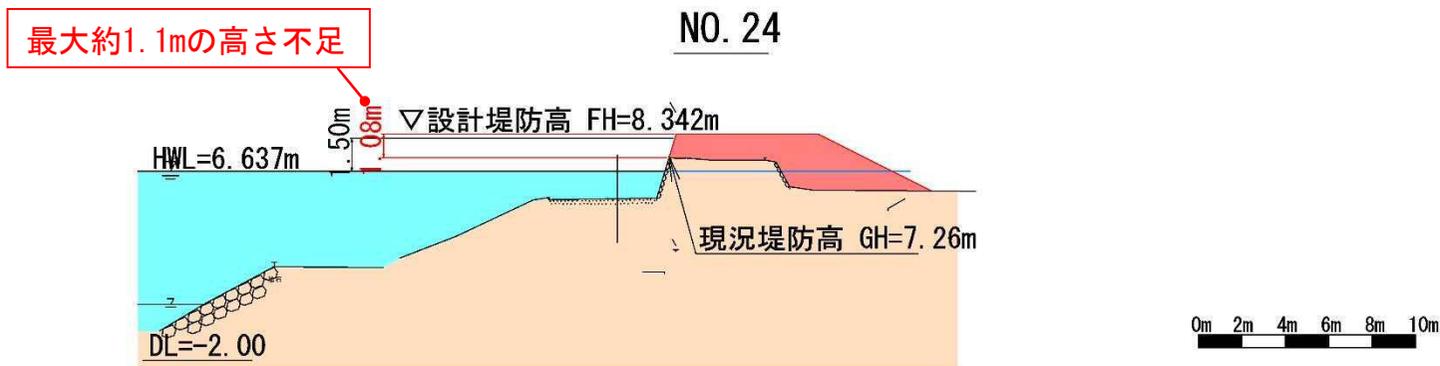
断面図

現況断面に対し計画断面との大きさの違いを表したイメージ図
(実際に整備する断面形状とは異なる。)

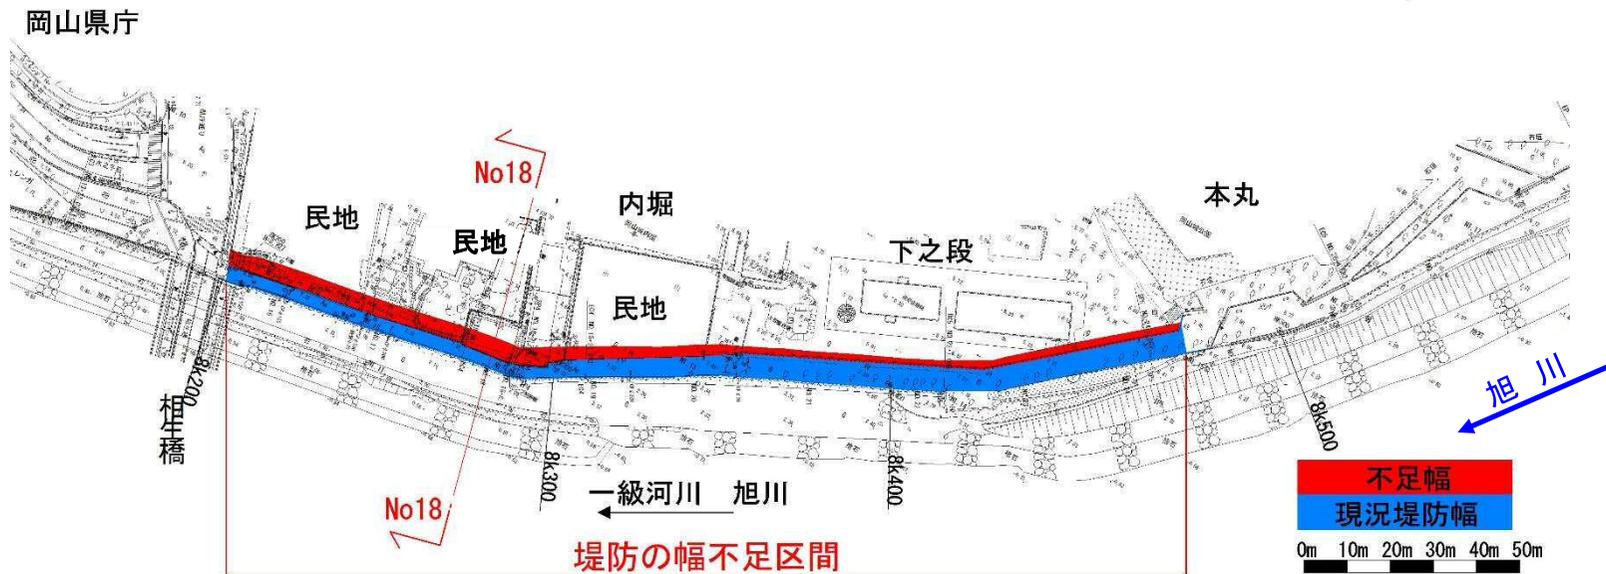
平面図

堤防の最も高い水平部分の幅(天端幅)は、必要幅7mに対し、最大約4m不足している。

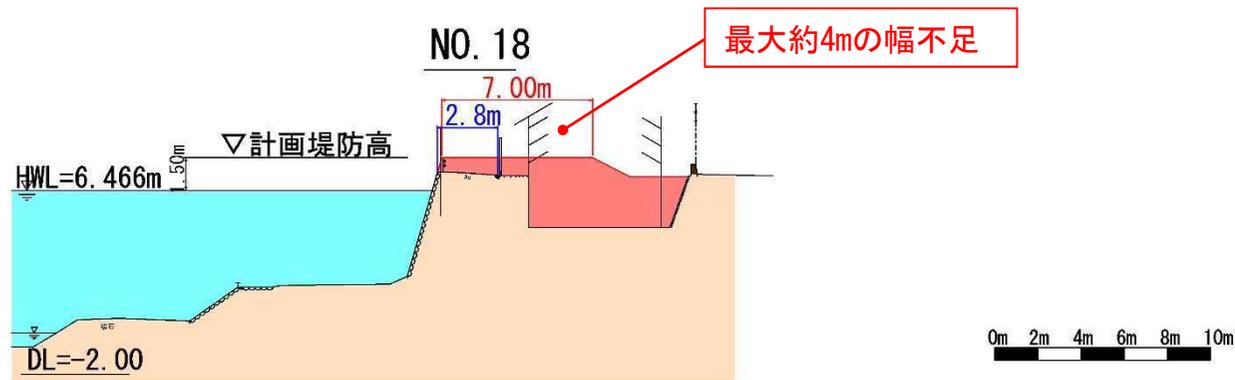
断面図

現況断面に対し計画断面との大きさの違いを表したイメージ図
(実際に整備する断面形状とは異なる。)

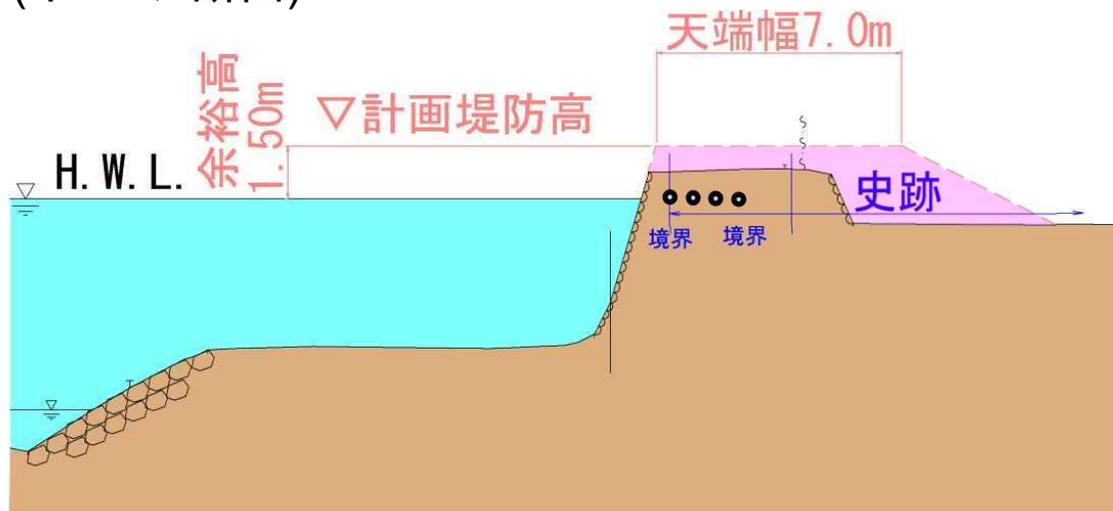
(イメージ断面)

- ・天端幅：7.0m
(河川管理施設等構造令 第21条)
- ・余裕高：1.5m
(河川管理施設等構造令 第20条)

堤防断面が不足していることを示すイメージ図

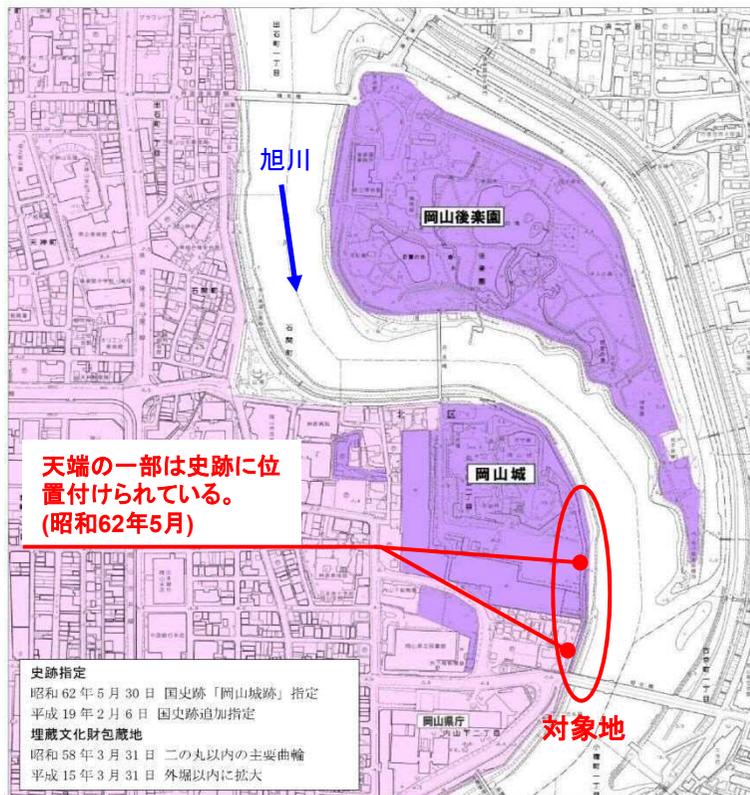
図2-12：岡山城周辺の文化財保護法適用地

(■ 国史跡「岡山城跡」指定地 ■ 埋蔵文化財包蔵地「岡山城跡」)

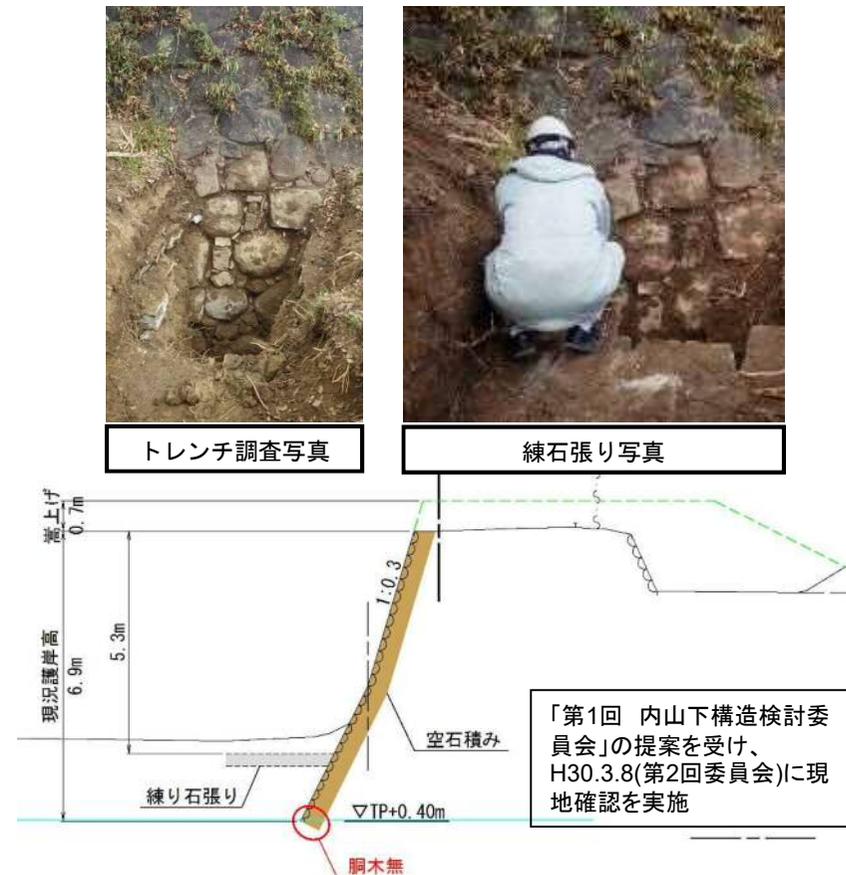
トレンチ調査結果の一例

- ① 史跡の地形改変は困難：対象区間は、**史跡指定地に設定**されており、**地形改変が困難**である。
(文化財保護法 第168条)
- ② 既設石積みによる護岸機能の確保は困難：**既設護岸の基礎が確認できない**ことから、**現行基準**で安定性を評価することは**困難**である。
(河川砂防技術基準案 設計編I 4.2.2基礎工)

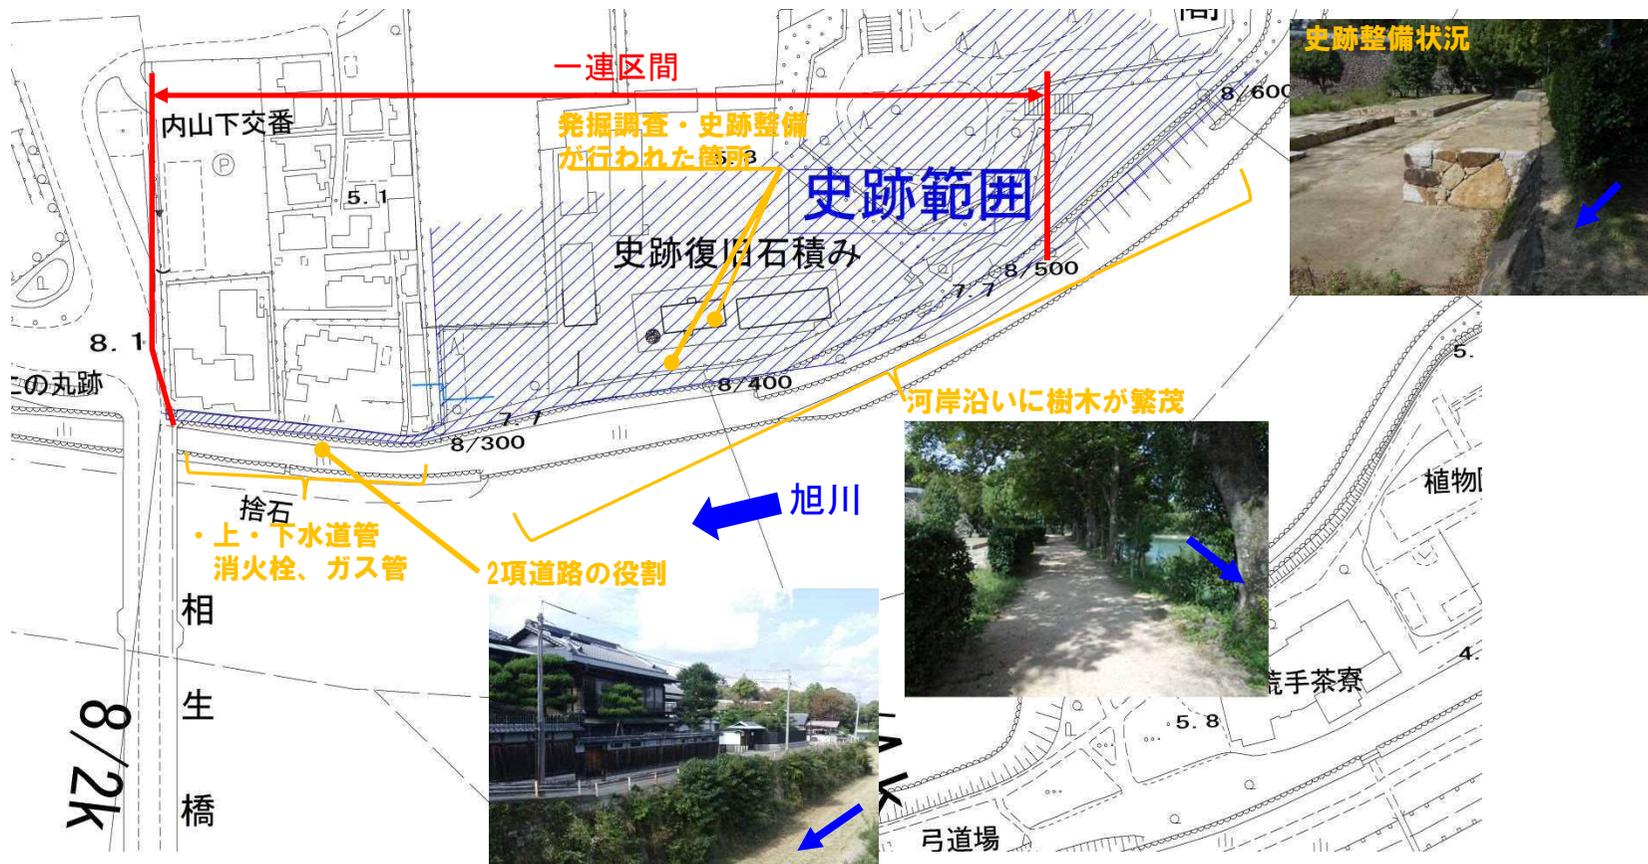
- ① 公園整備済区間への影響 : 発掘調査・史跡整備された区間がある。
- ② 樹木への影響 : 岡山城公園内の樹木への影響を最小限にとどめる必要がある。
(公園の景観)

支障物件などの影響事項の平面位置図

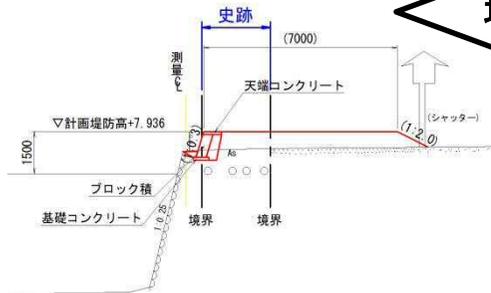
堤防嵩上げイメージ図

堤防嵩上げは可能か?

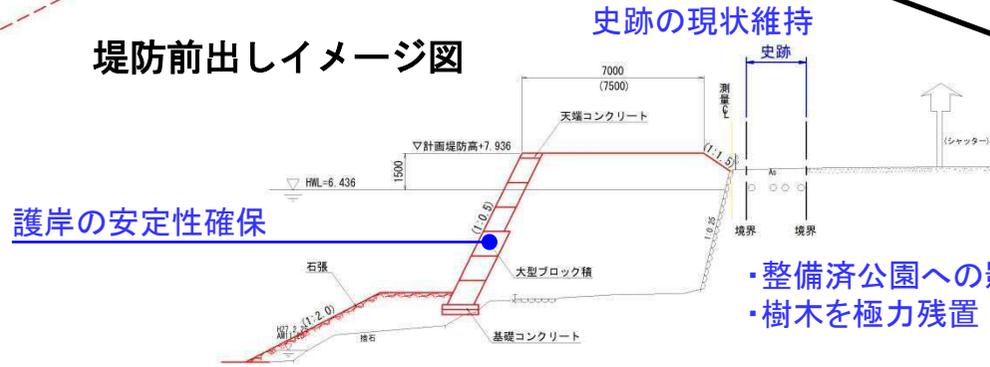
堤防前出しイメージ図

堤防前出しは可能か?

・整備済公園への影響なし
 ・樹木を極力残置

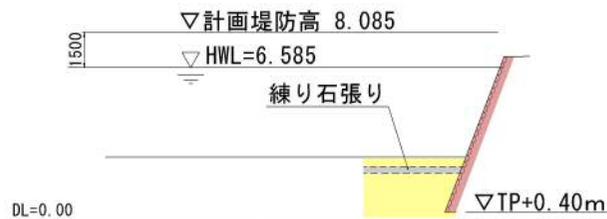
断面図

検討箇所は空石積護岸で、トレンチ調査の結果、胴木もないことが確認された。(断面図参照)

- ① 既設護岸は外観上の変状はなく、現状では安定していると考えられるが、**護岸高さ、流速の適用性において、現行の設計基準を満足していない。**
⇒ 空石積構造では、高さ、勾配、流速に対して基準を満足しないため、練石構造または大型ブロック構造が必要である。
- ② トレンチ調査の結果、法尻部に練石張りで保護されているが、胴木もなく、護岸下端高が平水位 TP+0.4m と一致することから、既設護岸下端は水位変動の影響を繰り返して受けている。
- ③ 今回の改修により、既設空積から約0.7m嵩上げするため土圧増となり、無対策で嵩上げを行うと安定性が低下する。
⇒ **既存石積みを無対策で嵩上げする方法では安定性を確保出来ない。**

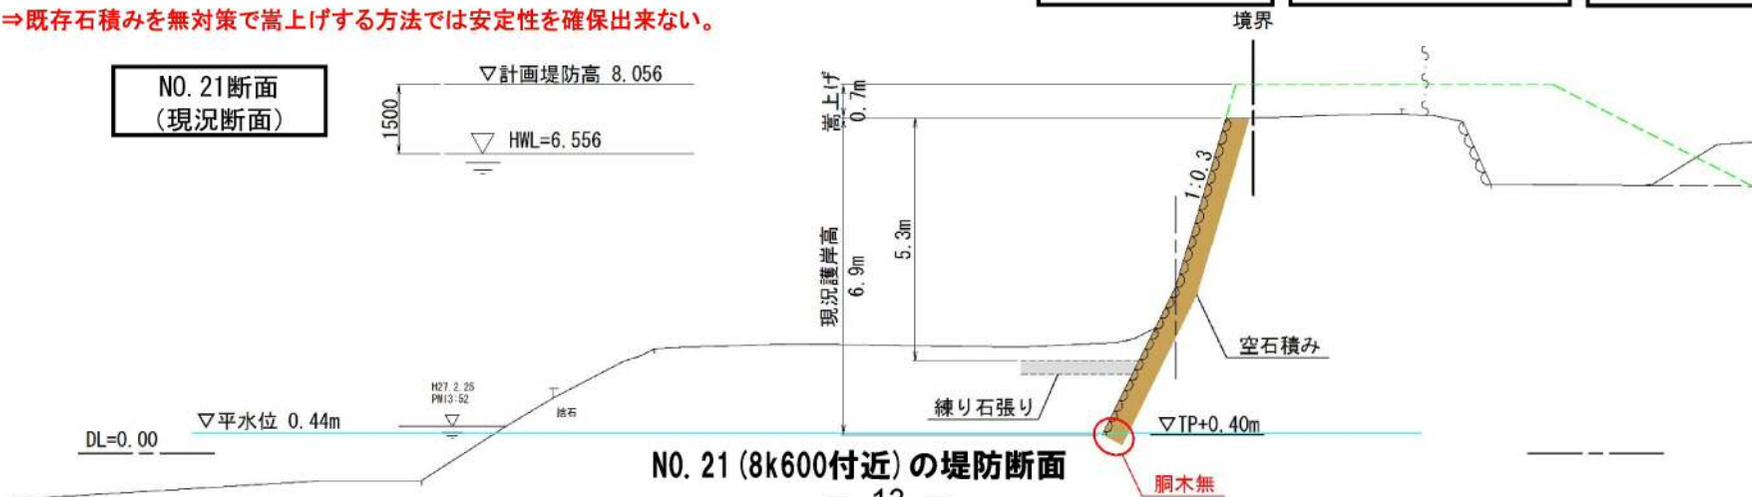
NO. 21 (8k600付近) の堤防断面

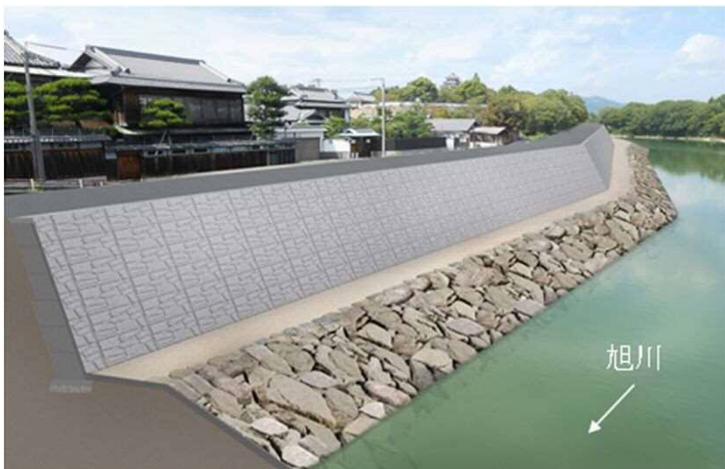
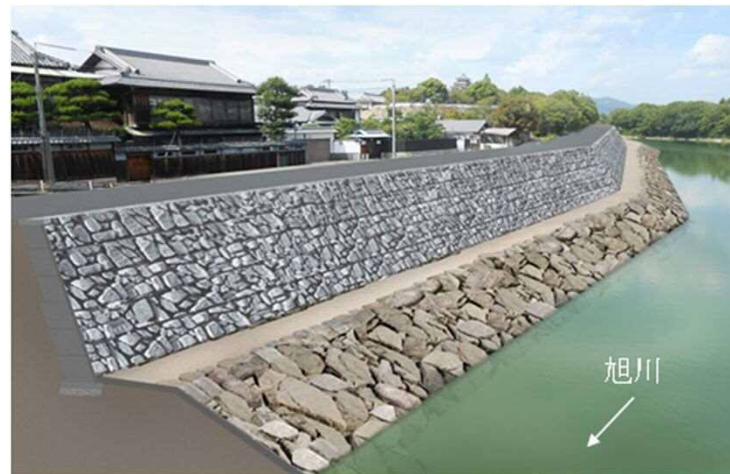
環境ブロック護岸の場合

相生橋より上流側を望む

| | 第1案：環境ブロック護岸 | 第2案：擁壁構造(化粧型枠) | 第3案：積み護岸＋石張り |
|---|--|---|---|
| 概要 | 護岸を大型ブロックで構築する。 法面部分は、コンクリートブロック自体の化粧を利用する。 | 護岸をもたれ式擁壁構造で構築し、法面に石積み模様の化粧を施す案。 (表面は自然石張りボードにより景観性を向上させる。) | 護岸を大型ブロックで構築する。 法面部分は、別途アンカー式の石材を用いて、石積み風に化粧をする。 |

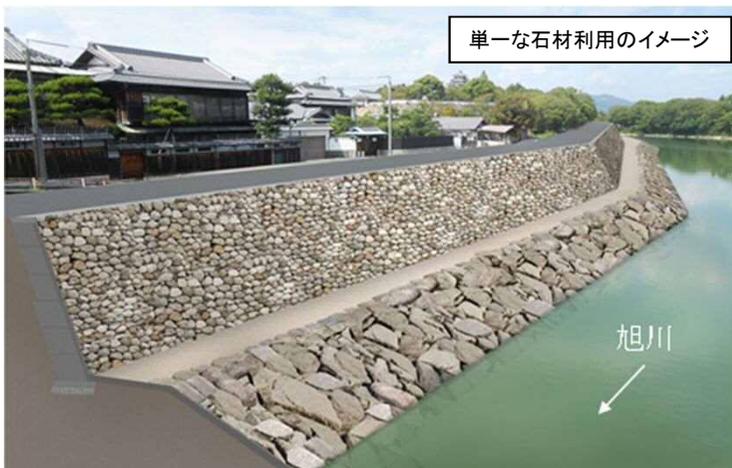
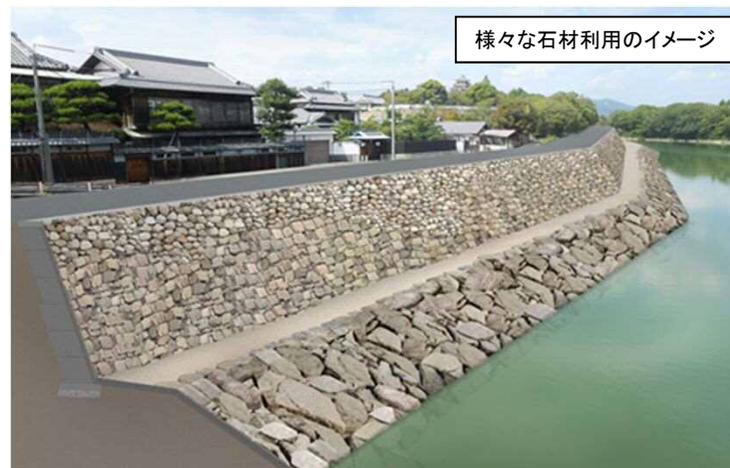
積み護岸+石張りの場合

相生橋より上流側を望む

単一な石材の利用ではなく、角張った石、玉石などの配置を工夫することにより、**既設の石積みに近い景観**とする。

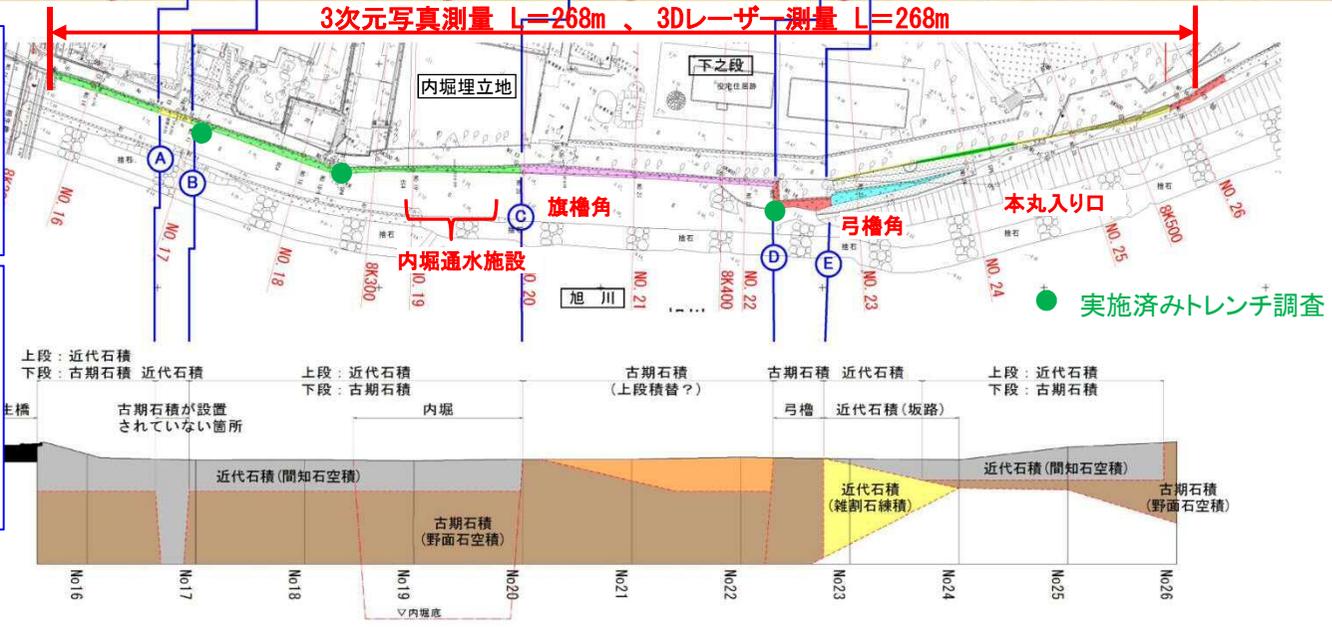
【石積みの概要】
 石垣(現況石積み護岸)は、明らかに新旧異なる石材(野面石と間知石)が使用されている。
 野面石は、江戸時代の石垣として築造された石積みであり、間知石はその後河川改修で追加された石積みであると判断される。
 内堀下流部に二之丸への進入路として古期石積みが設置されていない箇所が確認できた。弓櫓上流部には、坂路設置のため練り石積み護岸が設置されている。

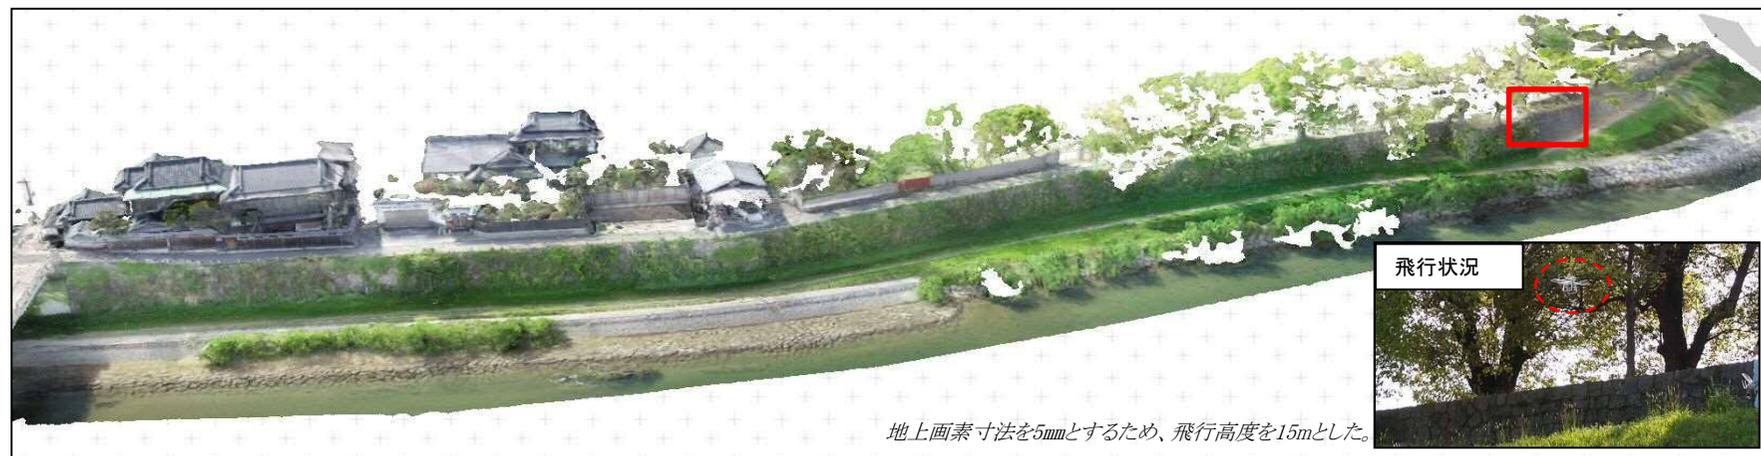
- ・現地において、UAV写真測量を試行した結果、一の荒手と同等の仕様による三次元計測が可能であることが確認できた。
- ・実施にあたっては、石積みの除草を行うほか、標定点計測を行い、世界測地系に対する精度を確保する。

図1 UAV写真測量結果(2019.4.22試行)

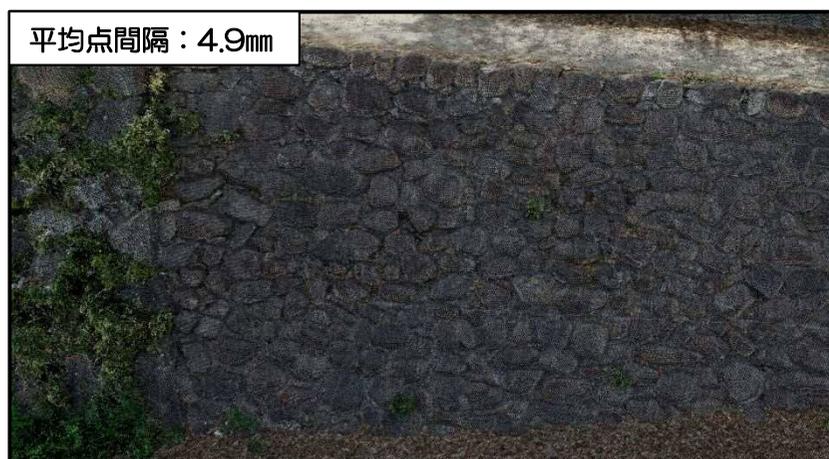
図2 UAV写真測量結果(3D点群データRGBでの表示)

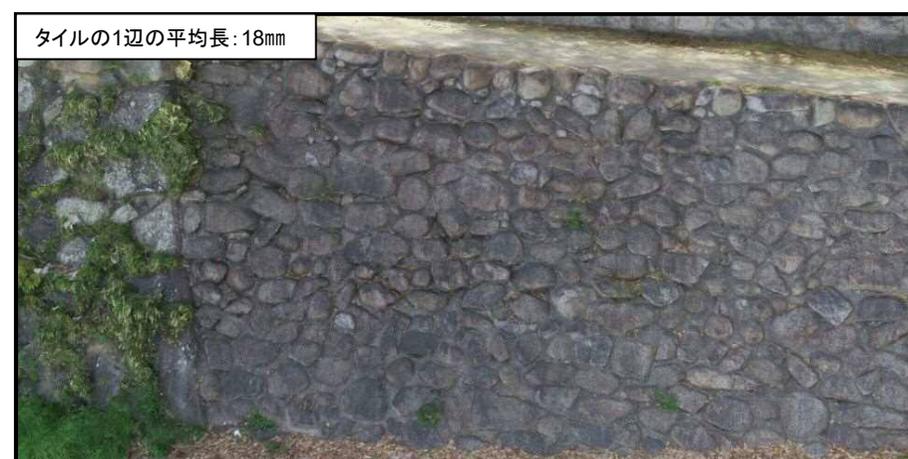
図3 UAV写真測量結果(タイルモデルでの表示)
