§ 5. 恒久対策後の管理方針

<恒久対策方針および対策後の管理方針>

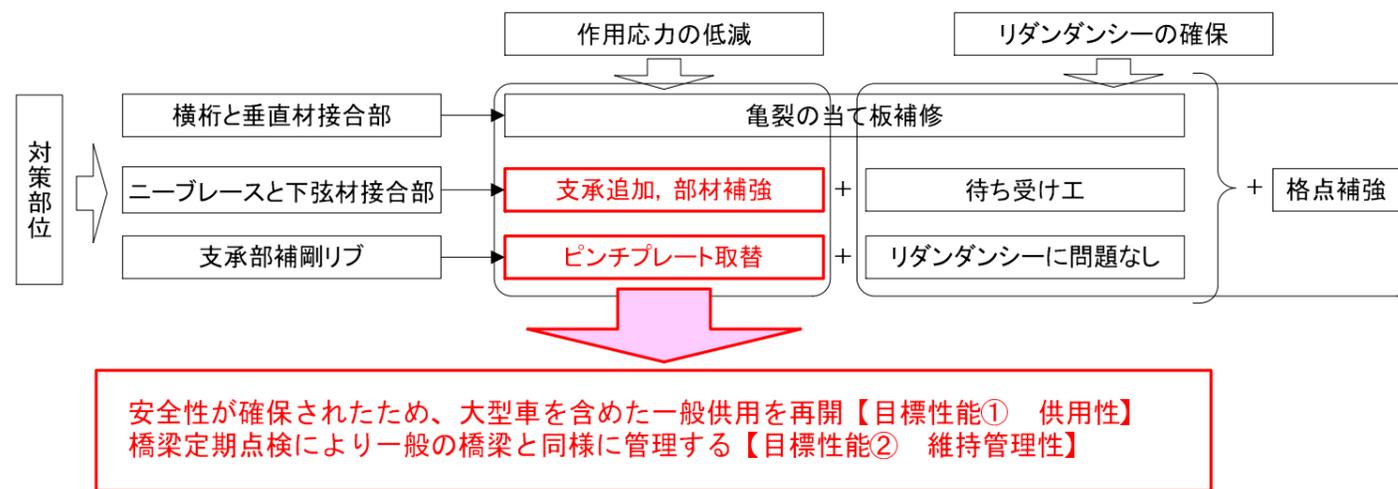
図-5.1 恒久対策方針および対策後の管理方針

1 目標性能

- ① 供用性 特殊車両を含む一般交通を安全に通行させることができる。
- ② 維持管理性 容易かつ、確実な点検ができる。(5年に1度の橋梁定期点検で管理)

2 対策方針

- ① 亀裂発生位置の作用応力を低減し、亀裂進展を抑制する。
- ② 部材破断・落橋に対するリダンダンシーを確保する。

3 管理方針

- (対策完了後までの管理方針)
- ① 橋梁定期点検により管理。
次回点検：2018年(対策完了の1年後)
次々回以降：5年毎
 - ② 万が一に備えて、ビデオカメラによる監視を継続。
 - ③ 維持管理マニュアルに基づき、近接目視点検を実施(1か月に1回)
 - ④ 震度3以上の地震発生時に緊急点検を実施。
 - ⑤ 既設モニタリングシステムの改良(閾値設定と閾値超過時のアラームシステム等)
 - ⑥ 万が一に備えて、ビデオカメラによる監視を継続。

一般供用再開後は、一般の橋梁と同様に定期点検により管理するものとし、管理方針を図-5.1 に示す。
