河川維持管理計画  
<太田川水系（大臣管理区間）>

令和4年3月

中国地方整備局  
太田川河川事務所

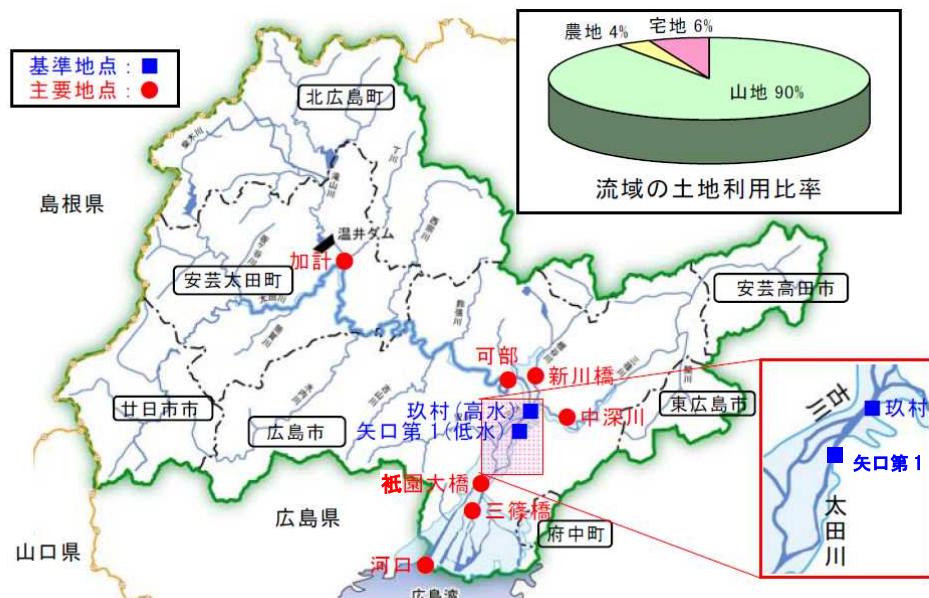
図 2-1-1 太田川水系流域図

太田川は広島県の西部に位置する幹川流路延長 103km、流域面積 1,710km<sup>2</sup>の一級河川です。その源は廿日市市吉和の冠山(標高 1,339m)に発し、中上流部で柴木川、筒賀川、滝山川、水内川等の支川を集めて流下し、広島市安佐北区可部町付近で根谷川、三篠川を合流します。その後、はん濫原として形成された平地部を南南西に流れ、広島デルタの扇頂部に達して旧太田川を分流し太田川放水路となり、広島市街地の西を流れて広島湾に注いでいます。また、放水路が建設される以前に本川であった旧太田川は、広島市街地の中でさらに京橋川、猿候川、天満川、元安川を分流しており、広島市街地は典型的なデルタ地形の上に成り立っています。

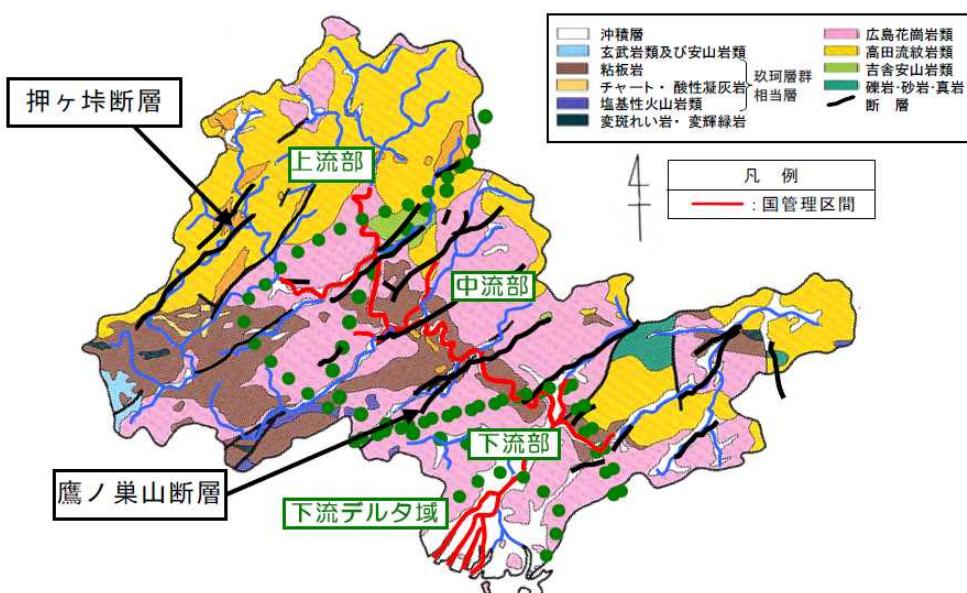
図 2-3-1 太田川流域の地質図

流域の地質は、上・中流部は中生代白亜紀の高田流紋岩類、広島花崗岩類が広く分布し、本川最上流部と中流部の本川沿いに古生代ペルム紀と中生代ジュラ紀に形成された粘板岩が分布しています。その広島花崗岩類は、地表面から数m程度の深さまで風化によって「マサ土」と呼ばれる砂質土になっている場合が多く、下流の平野部では軟弱な砂・シルト互層が主体の沖積層となっています。

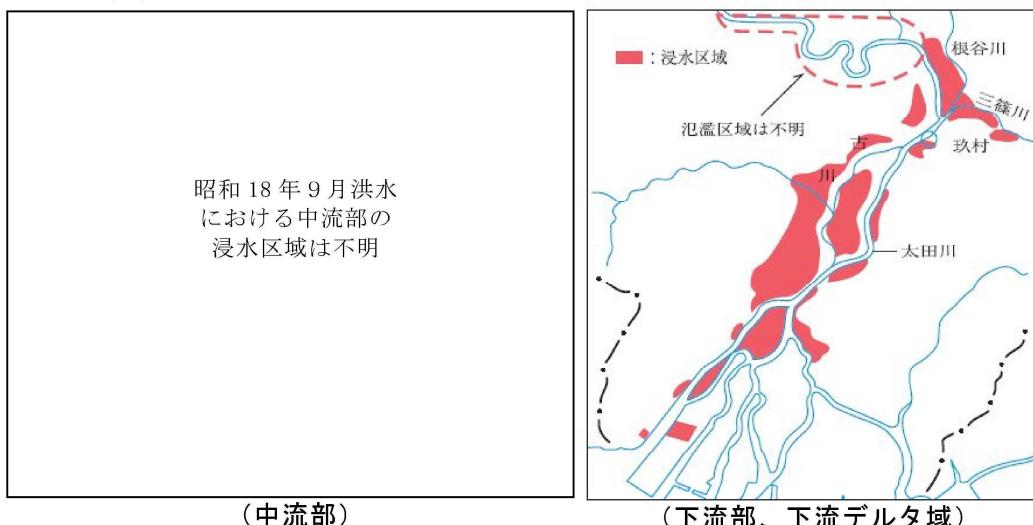
図 2-3-2 (1) 既往の洪水による浸水範囲

### 昭和18年9月洪水

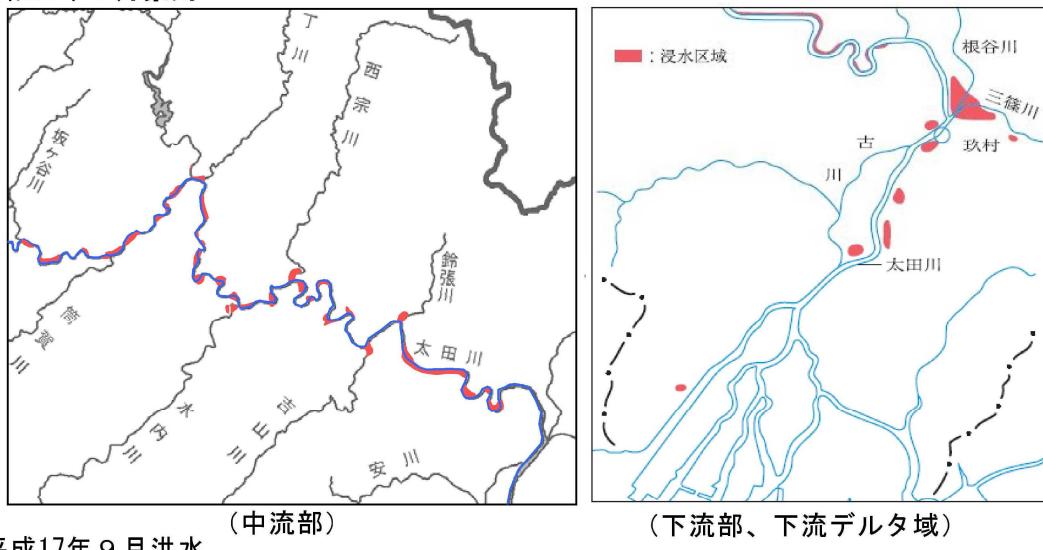
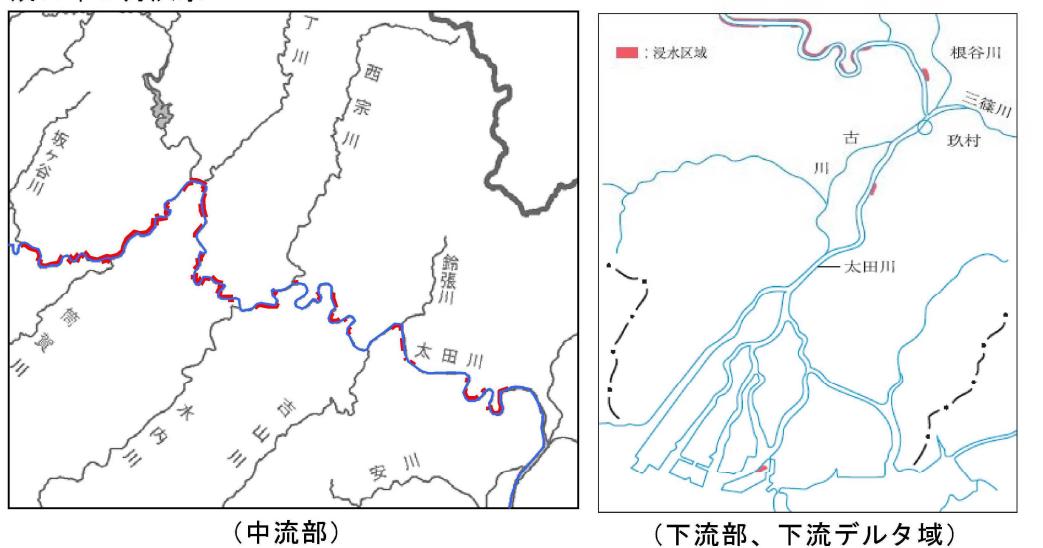
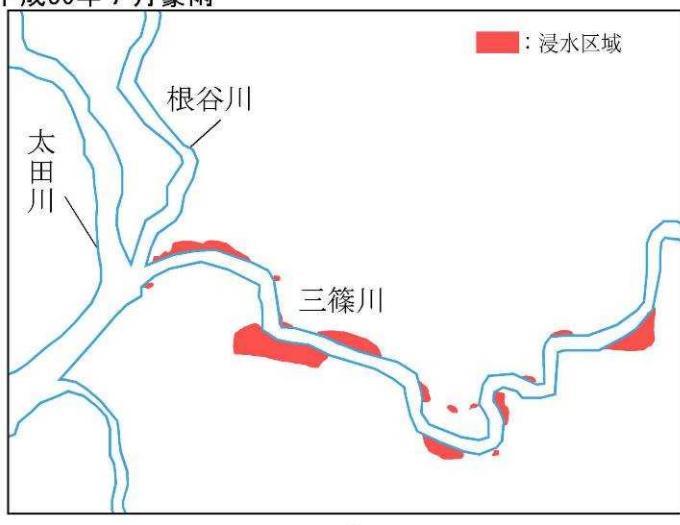
図 2-3-2 (2) 既往の洪水による浸水範囲

昭和47年7月豪雨

平成17年9月洪水

平成26年8月豪雨

平成30年7月豪雨

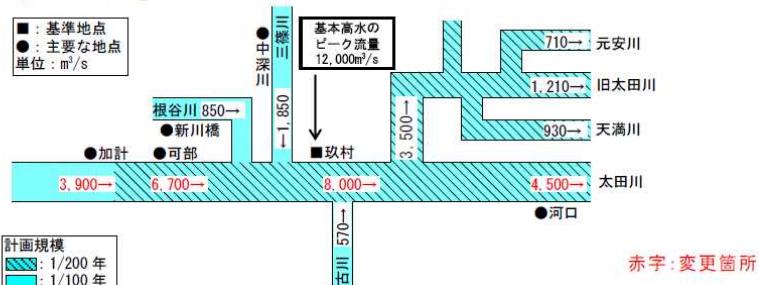
図 2-3-4 工事実施基本計画と河川整備基本方針の流量配分

そして、平成9年の河川法の改正により、工事実施基本計画に代わり、基準地点玖村の基本高水のピーク流量は12,000m<sup>3</sup>/sのまま、洪水調節施設により4,000m<sup>3</sup>/sを調節し、計画高水流量を8,000m<sup>3</sup>/sとする太田川水系河川整備基本方針を平成19年3月30日に策定しました。

【工事実施基本計画】

【河川整備基本方針】

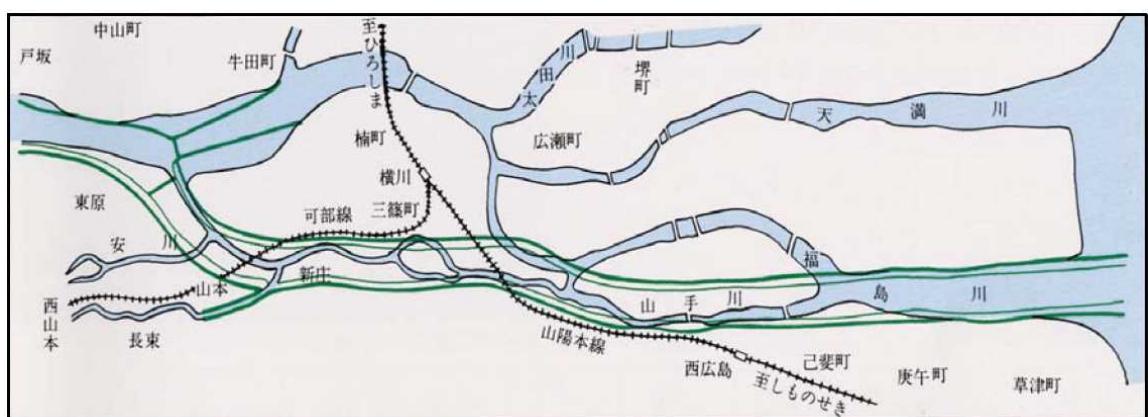
図 2-3-5 太田川放水路計画図

その後、継続的に地元との折衝・協議が行われ、昭和26年に用地問題の一部解決により、太田川放水路における工事が本格的に再開されました。昭和29年には用地や漁業補償問題もほぼ解決し、放水路の掘削及び築堤・埋立工事が進められました。

そして、昭和36年には大芝水門、祇園水門の建設に着手し、昭和42年に現在の太田川放水路が概成しました。

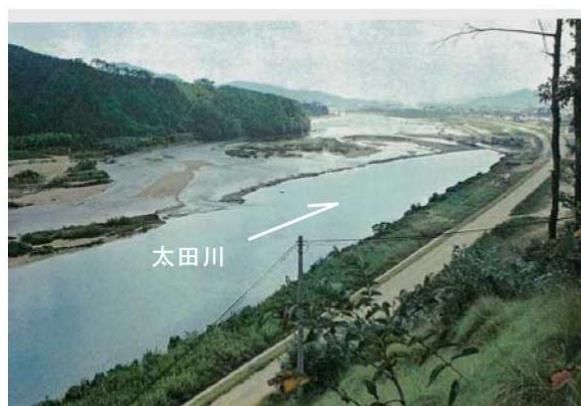
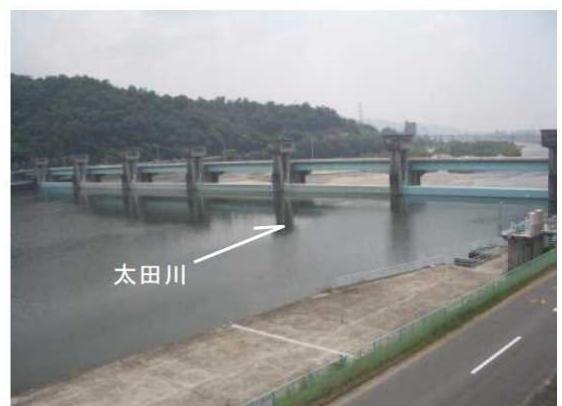
図 2-3-6 高瀬堰の建設前後の状況

建設前(昭和46年9月)

建設後(現在)

また、固定堰のため治水上河積を阻害していた高瀬井堰を改築し、昭和 50 年 10 月に可動堰として高瀬堰が完成しました。

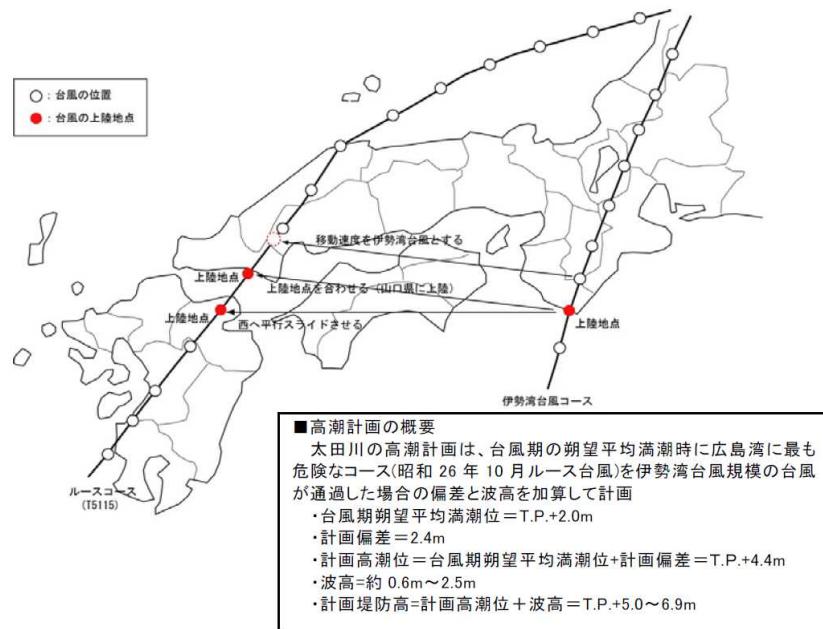
図 2-3-8 高潮計画の概要及び過去の台風の経路

この計画では、ルース台風のコースを伊勢湾台風規模の台風が通過した場合を想定し、天文潮位及び台風による偏差を考慮して、計画高潮位を T.P. +4.40m としました。

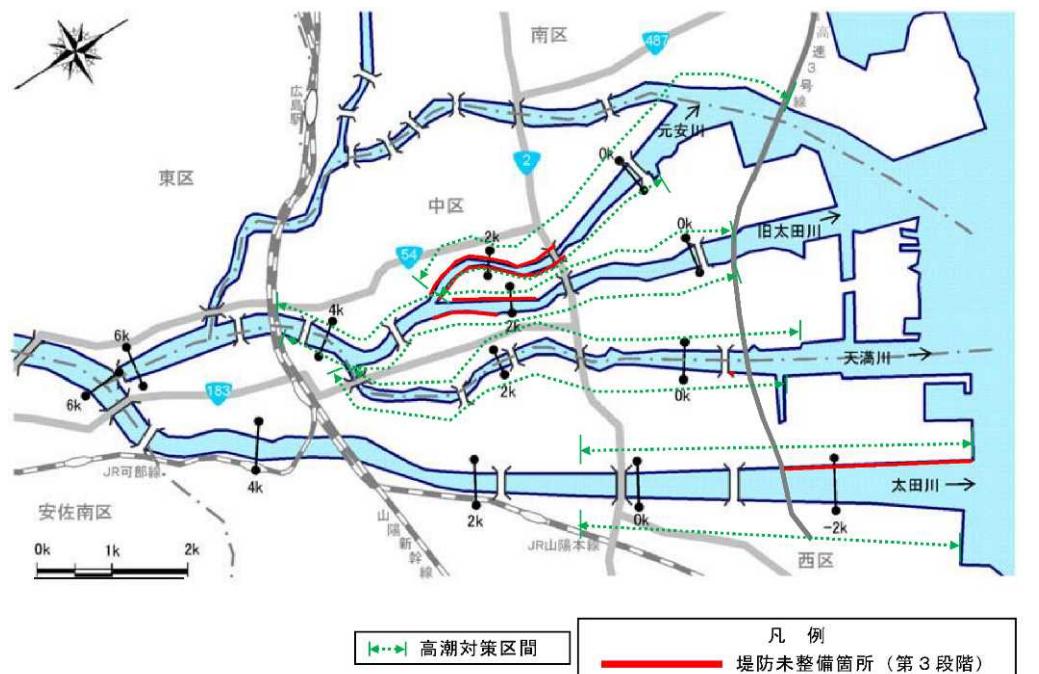
図 2-3-9 高潮堤防の整備状況

以後、この計画に基づき高潮堤防を段階的に整備してきました。しかし、平成 3 年、11 年、16 年と度重なる高潮による被害が発生したため、現在、これらの再度災害防止を目的とした堤防高 T.P. +3.4m までの整備を重点的に実施しています。

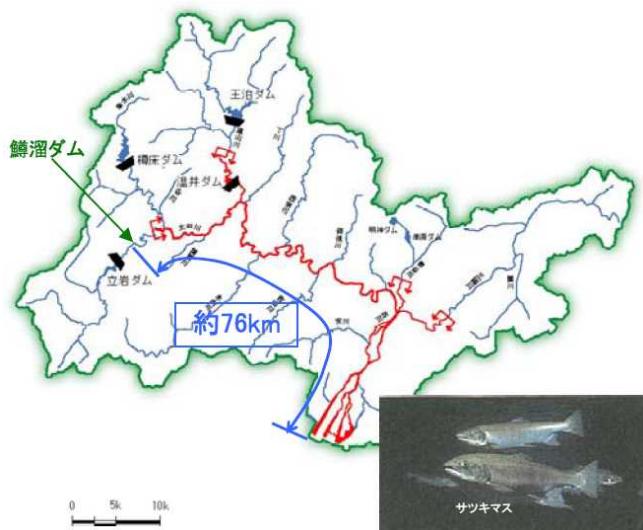
図 2-4-1 太田川本川のサツキマスの遡上可能区間

太田川本川では、平成5年から「魚ののぼりやすい川づくり推進モデル事業」により、取水堰における魚道の改築等を進めてきました。その結果サツキマスが河口から76kmの地点にある鯉溜ダム下流まで遡上していることが確認され、河道の連続性の高い河川となっています。

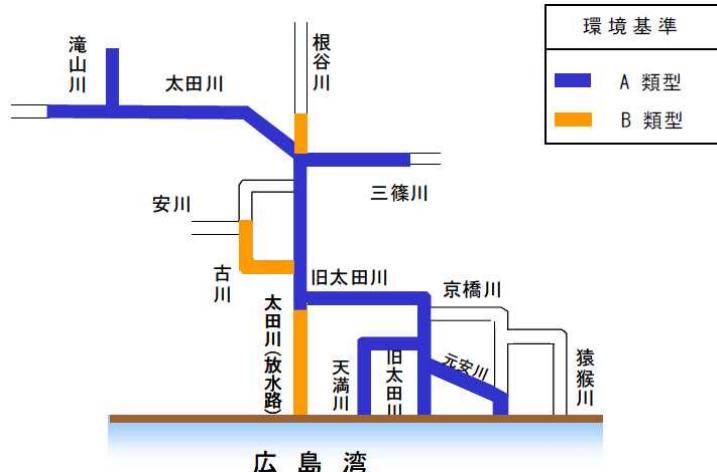
図 2-4-3 太田川水系の大臣管理区間における環境基準の水域類型指定

太田川水系の環境基準の水域類型指定の状況を見ると、太田川放水路はB類型、太田川本川下流部と中流部はA類型、大臣管理区間の市内派川はA類型に指定されています。

また、支川は、古川下流がB類型、三篠川はA類型、根谷川下流はB類型に指定されています。また、湖沼の指定状況では、温井ダム貯水池(龍姫湖)がA類型及びII類型に指定されています。

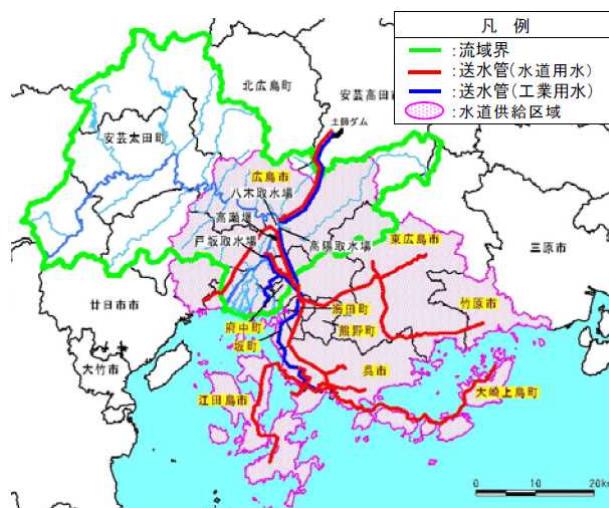
図 2-4-7 太田川の流水の水道用水として供給される区域

また、水道用水は、広島市だけでなく流域外の呉市や瀬戸内海の島しょ部まで広域的に配水されており、約  $10\text{m}^3/\text{s}$  の取水が行われています。太田川水系に存在する唯一の多目的ダムである温井ダムは、水道用水を供給する役割も担っています。

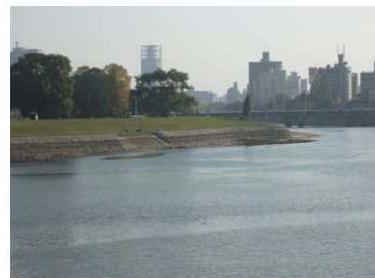
市内中心部の基町地区(元安川)には、平和記念都市広島を象徴する原爆ドームや平和記念公園があり、これらの施設の上流には基町環境護岸が整備されています。昭和54年から昭和58年にかけて整備された基町環境護岸は都市と河川の景観の調和を考慮した先駆的事例です。

基町環境護岸（下流デルタ域）

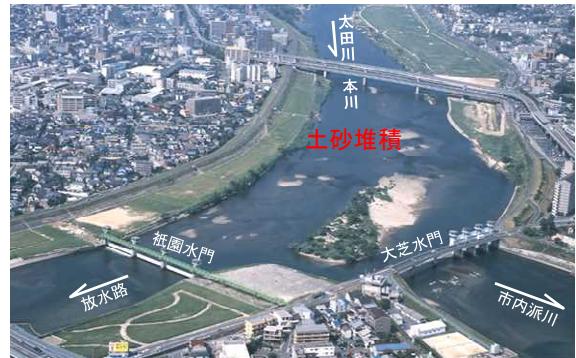
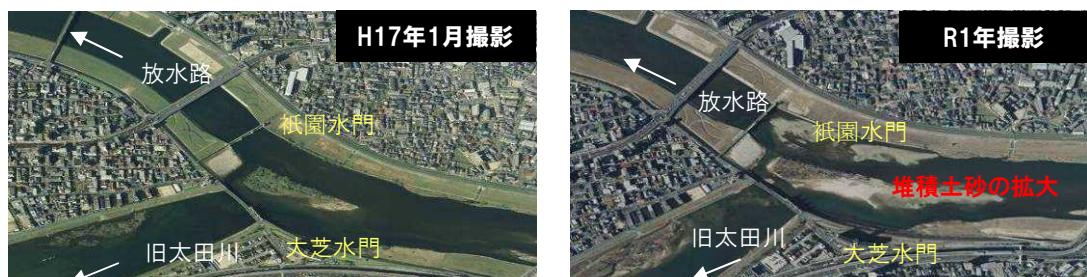
図 3-1-1 分派地点の土砂堆積状況

(平成 17 年)

(令和元年)

しかし、分派地点では、複雑な流れにより河床変動が生じて、堆積土砂が洪水時の分派量に影響を与えるとともに、局所的な洗掘により河川管理施設に破損が生じるおそれがあります。

そのため、洪水時の流量や水位の観測、定期縦横断測量、洪水後の横断測量等を行い、洪水時の分派量および洪水による河床変動状況を把握し、適正な分派量を維持するための対策を検討・実施する必要があります。

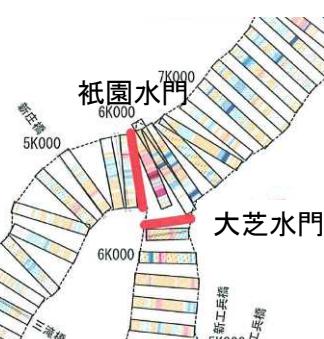
図 3-1-2 分派周辺の複雑な河床変動の状況

(平成 17 年 9 月洪水前後の河床変動状況。分派地点周辺では、深掘れ箇所と堆積箇所が複雑に入り組んでいる)

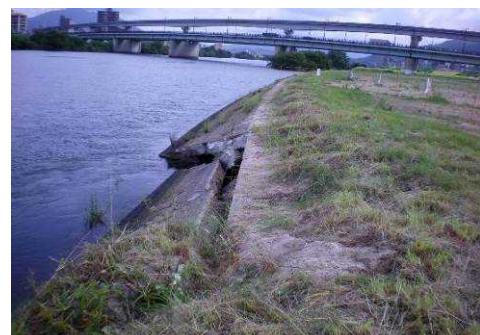
図 3-1-3 局所的洗掘による損傷例  
(対策済)

洗掘により崩壊した低水護岸（太田川 6K600 付近）

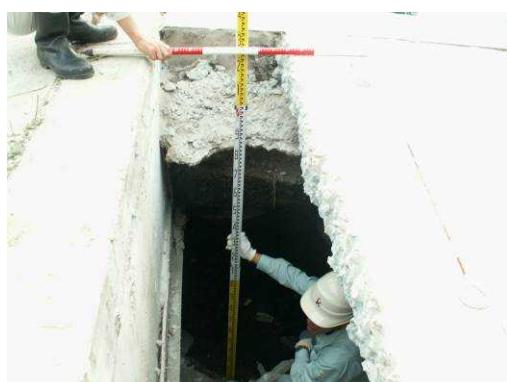
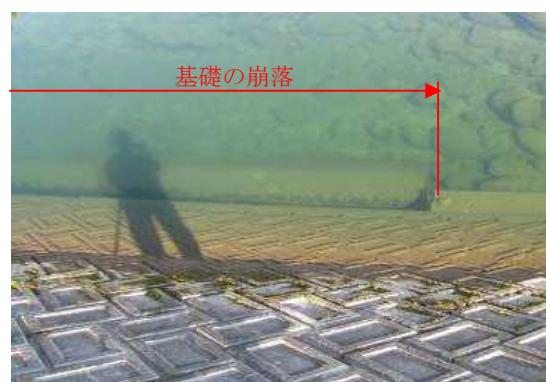
図 3-3-2 洗掘により河川管理施設が損傷した事例（対策済）

(護岸基礎下部より背面土砂が吸い出され、  
空洞化が発生：太田川 69K500 付近)

(護岸基礎の転倒：太田川 53K100 付近)

また、中流部では、河床勾配が急なため出水時の流速が速いことから、洗掘により護岸の崩壊が生じやすい状況にあります。そのため、平成17年9月洪水では、太田川中流部で35箇所の護岸の決壊や根固め流出など河川管理施設に大きな被害が生じました。

洗掘や深掘れについては深さ等による危険度が具体的な数値で示されていない状況であり、河川巡視等により洗掘による施設被害が確認されています。特に、護岸のり尻高が設計の基準となる旧計画河床高より1m以上低下している区間では、洗掘による護岸等の損傷が懸念されます。そのため、状態把握と対策を検討していく必要があります。

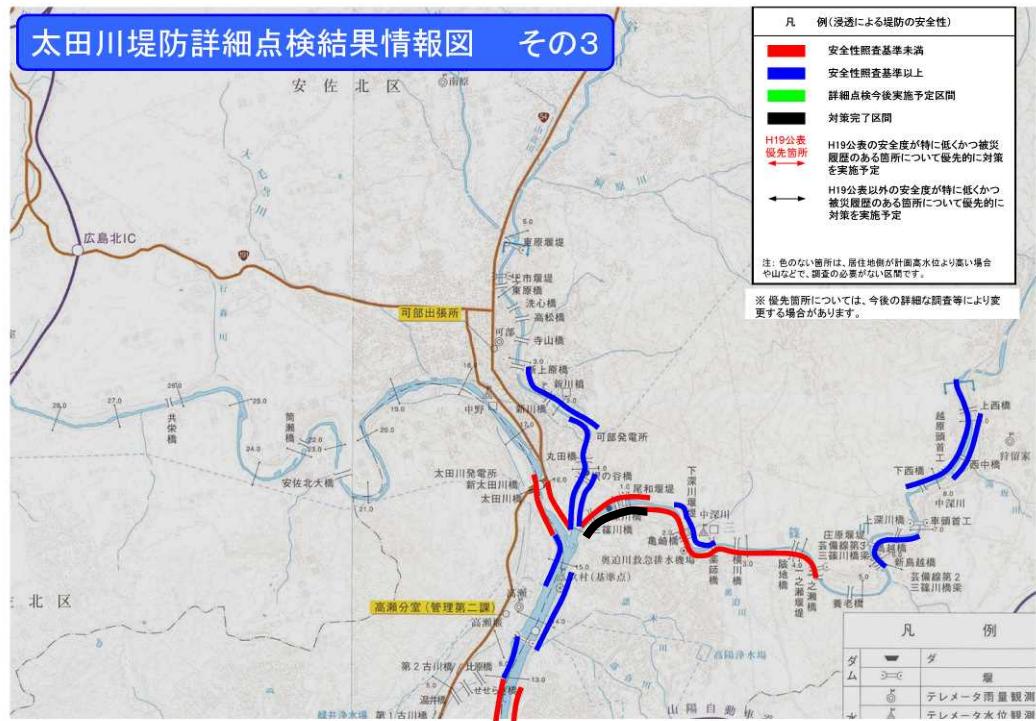
図 3-4-4 堤防詳細点検結果及び対策状況（三篠川）

堤防の詳細点検の結果、約 5.5km の区間で、浸透による堤防の安全性が不足して不足していることが確認されました。当該箇所について、浸透対策を順次進めています。

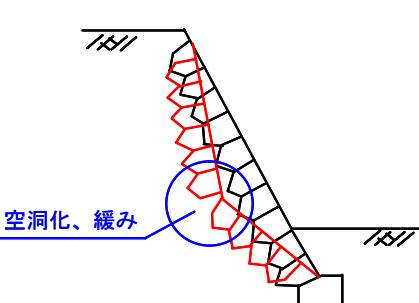
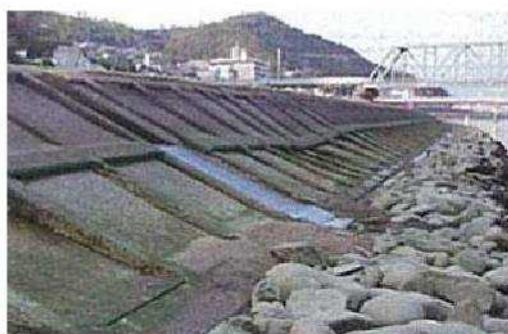
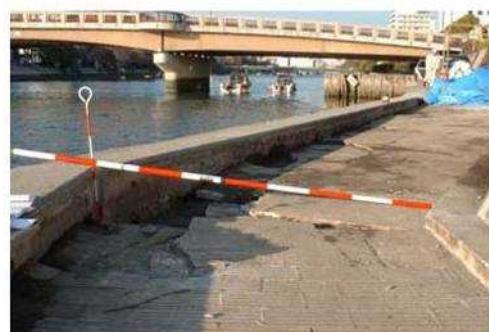
図 3-5-1 空洞化による損傷事例（対策済）

空洞化や緩みの進行により、以下に示すように①護岸が背面に陥没、②護岸基礎が沈下といった事象を誘発し、最終的に護岸崩壊が懸念されます。

①護岸が背面に陥没する場合

②護岸基礎の沈下

空洞化により歪みが生じている護岸(放水路)

空洞化による天端の陥没(市内派川)

太田川下流デルタ域の放水路、市内派川の高潮護岸は、空洞化や老朽化によるコンクリートの劣化が進んでいます。

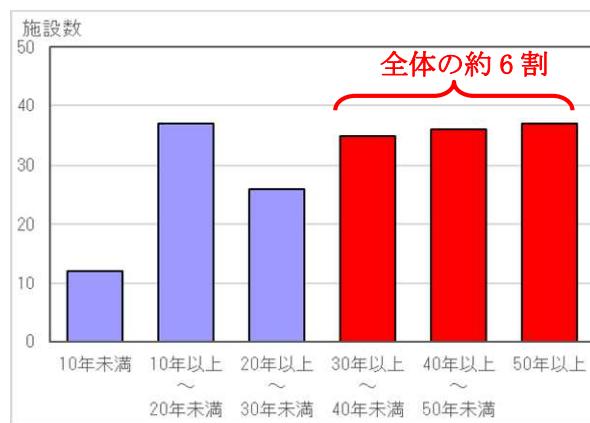
図 3-5-2 河川管理施設（水門、樋門等）設置後の経過年数

建設後の経過年数に着目すると太田川の河川管理施設の約60%が機器（扉体・巻上げ機）の信頼性による取替・更新年数（約30年）を超えており、作動不良等の機能低下が懸念されます。

※：30年は機器の信頼性による取替・更新年数により設定した。

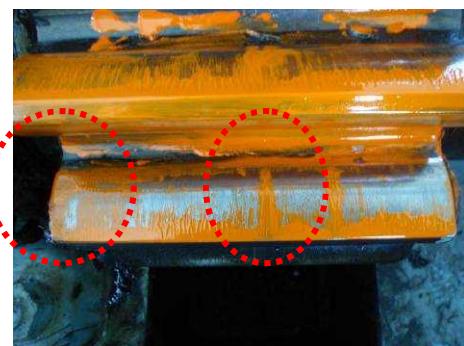
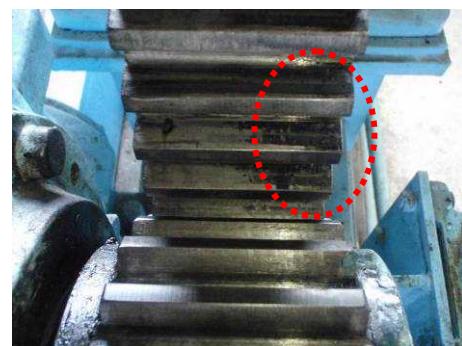
図 3-5-3 老朽化による樋門構造の不具合事例

施設の劣化・老朽化に伴い、巻き上げ機の作動不良やラック棒の曲がりによる開閉不良を招く恐れがあります。

歯当たりが悪く、点検用のペイントが付着したままとなっている

歯当たりが悪く、局所的に過負荷状態となっている。進行すると、歯車の破損・変形により動作不良を起こし、ゲート操作が困難となる。

また、開閉装置の標準的な更新年数（信頼性による取替・更新年数：19 年）（※）を超過した施設において、歯車の劣化損傷、噛み合わせの不具合などの損傷事例が確認されています。

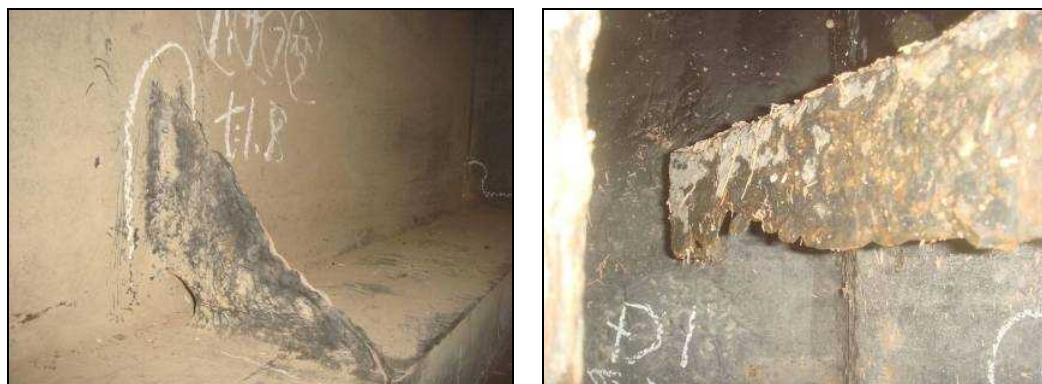
図 3-5-5 祇園水門内損傷状況

市内派川と太田川放水路の分派機能を有する祇園水門（昭和39年完成）・大芝水門（昭和40年完成）は、施設の老朽化（機械施設の劣化）が進んでいます。特に、祇園水門では、潮位の影響を受け、扉体内部の発錆や腐食の拡大が確認されています。

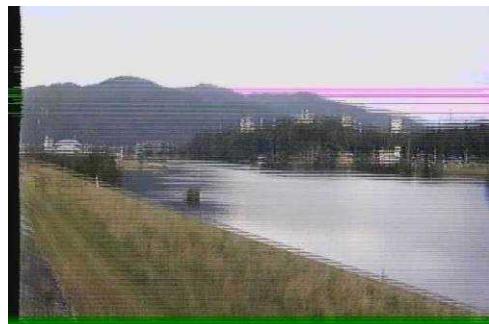
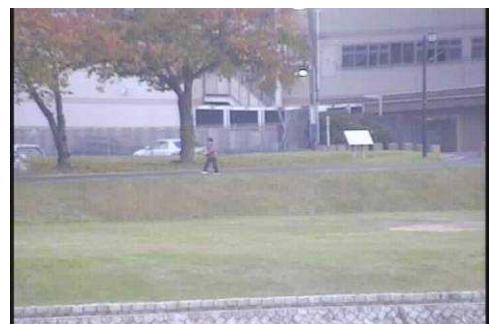
図 3-5-7 CCTV の機能低下の事例

カメラ装置劣化による画像の乱れ

ピント、色調不良

CCTV、放流警報装置や情報表示板等の施設は、順次、施設の耐用年数を迎えることから、施設機能の劣化状況の把握や予測を行い、施設の必要性も踏まえた更新計画の検討を行っていきます。

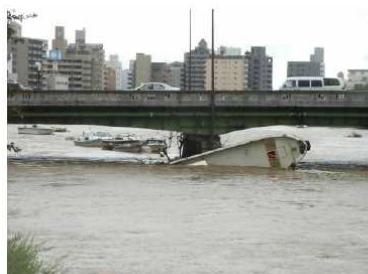
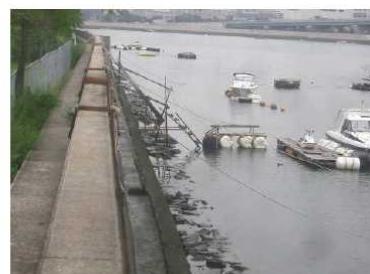
洪水時に船舶が流出して橋梁に塞き止められた場合には、水位上昇を引き起こし、はん濫被害をもたらすおそれがあるとともに、船舶が橋梁や護岸等に衝突した場合には、これらの施設が損傷するおそれがあります。

橋脚に引っ掛けたプレジャーボート

昇降梯子による河川護岸の損傷(元安川)

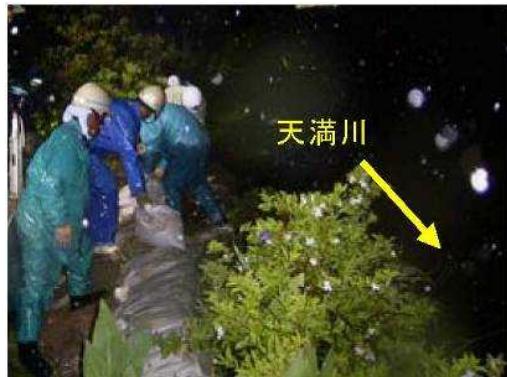
観音地区土のう積み状況  
H17. 9 洪水の状況

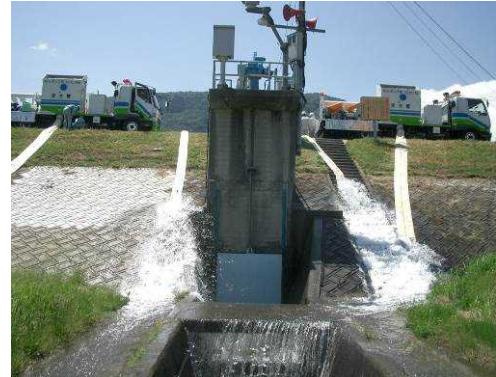
排水ポンプ車操作訓練

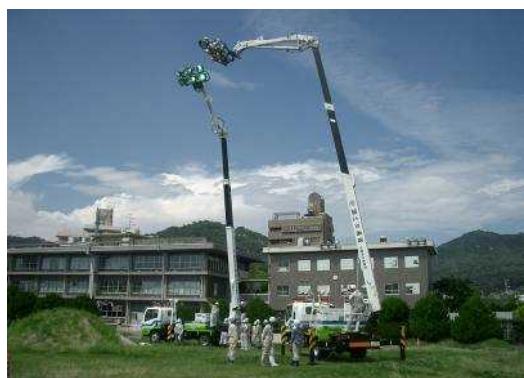
照明車操作訓練

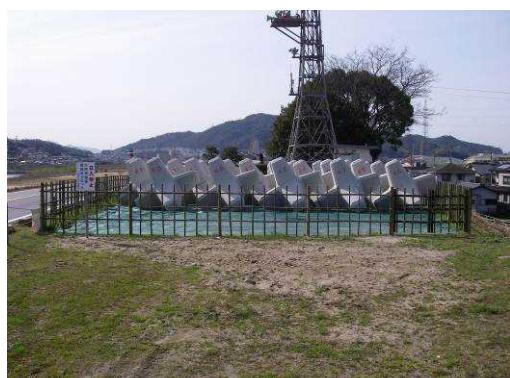
水防備蓄資材

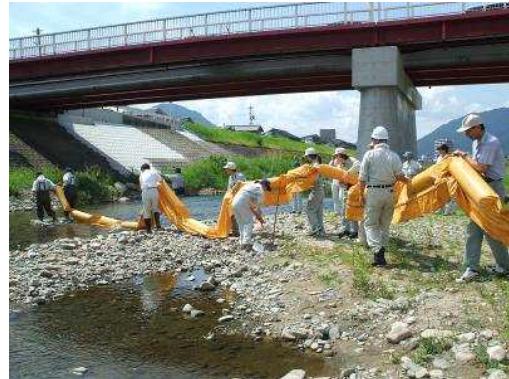
図 3-8-1 水質事故訓練

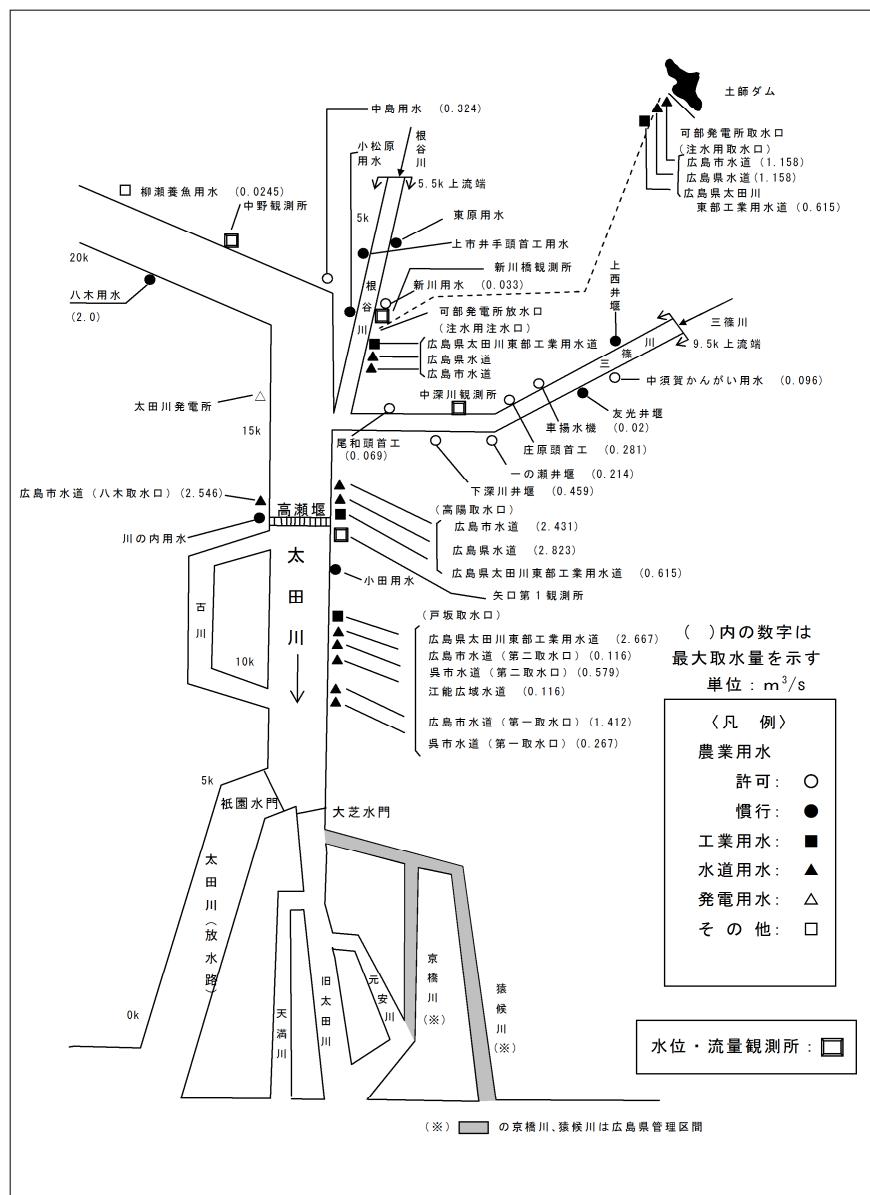
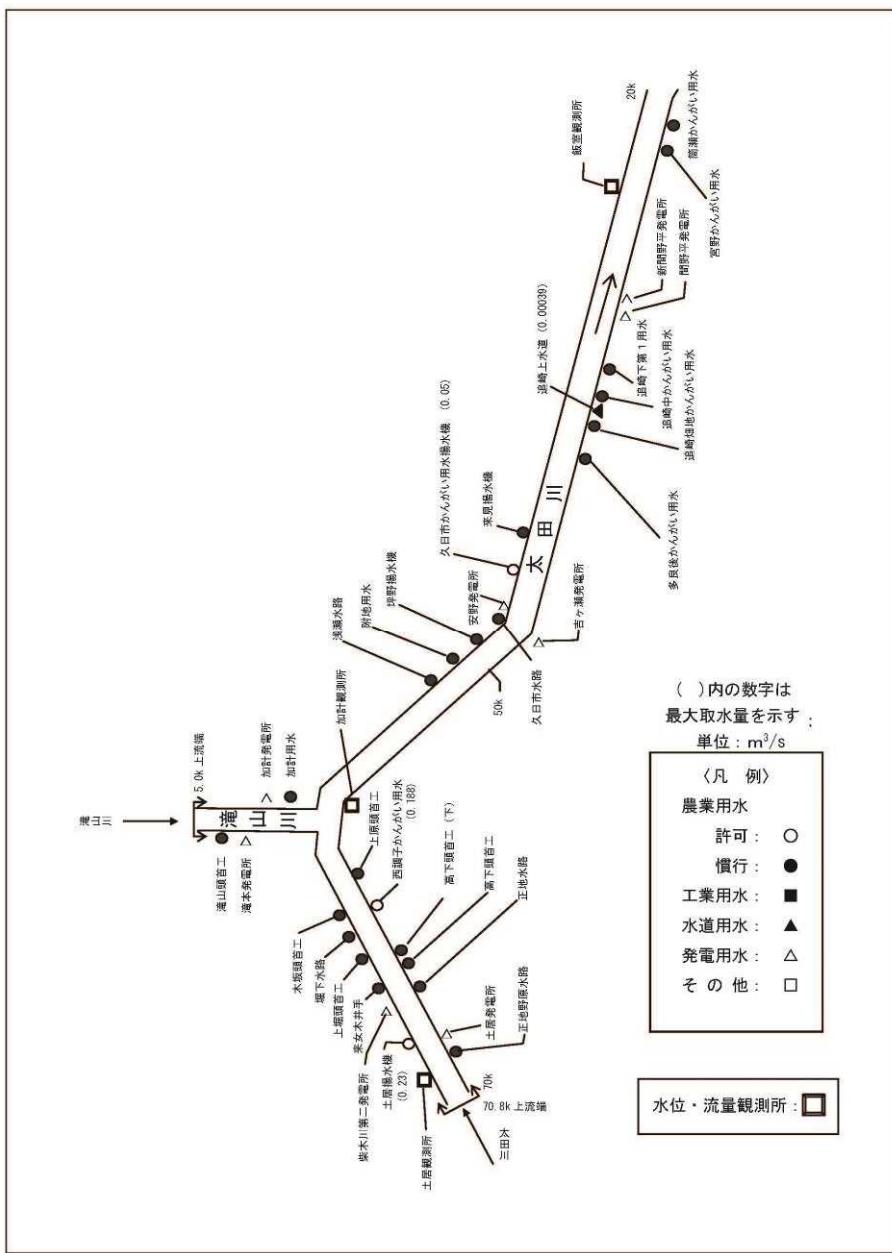
図 3-8-3 太田川水系の主な水利用状況（上流）模式図

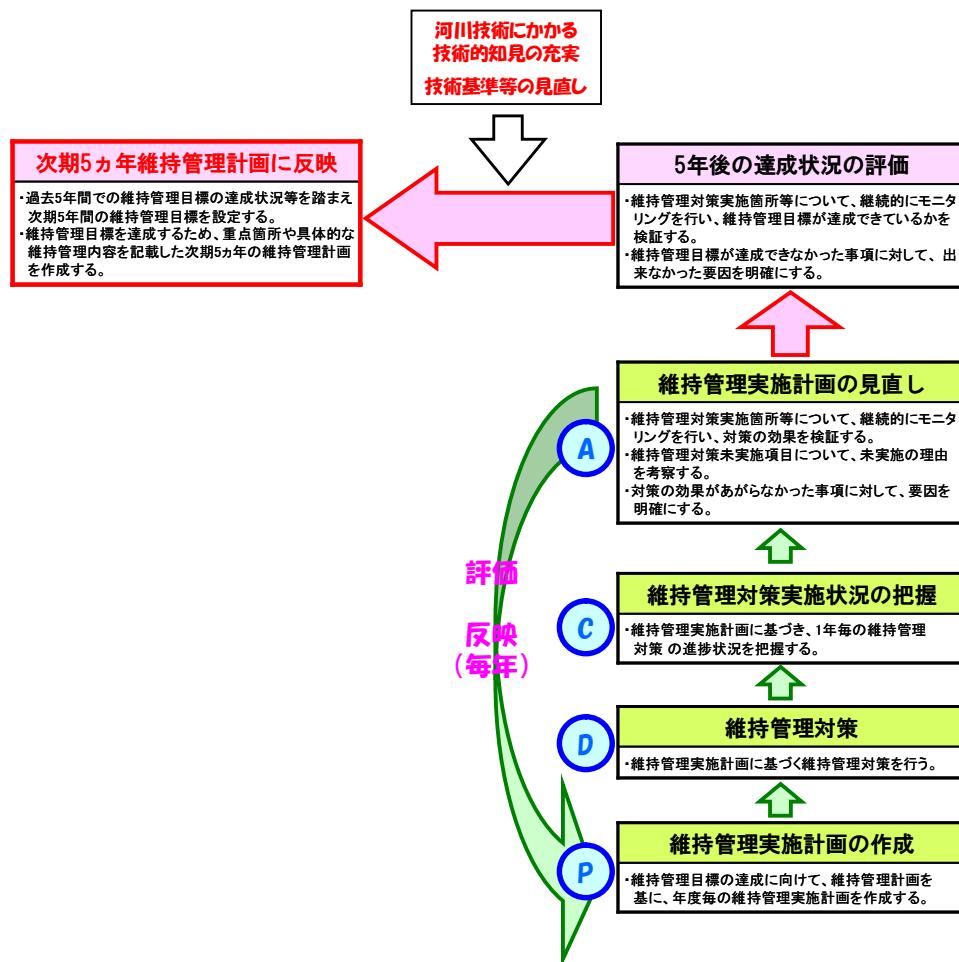
図 5-1-1 維持管理計画の設定方針

設定した目標に対し、PDCAサイクル体制を構築し、維持管理目標達成に向けた維持管理行為を行います。

設定した目標に対して、5年間の改修や維持等の河川管理行為により達成状況のフォローアップを行い、達成できなかった場合には、要因を明確にし、次期5ヶ年の維持管理計画に反映させていく方針とします。

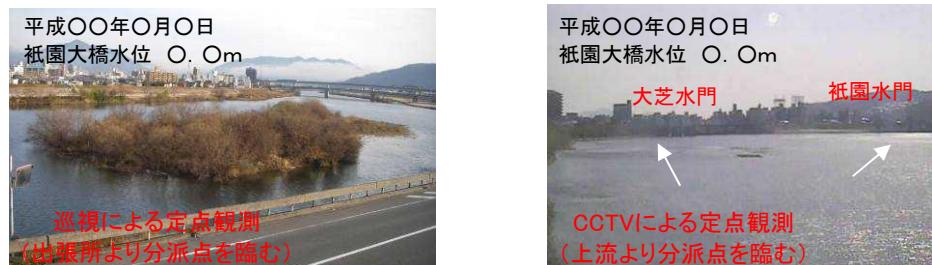
図 5-2-1 CCTV による定点観測

持掘削を実施していきます。また、河川巡視及びCCTVにて3ヶ月に1回を基本とした定点観測（水防団待機水位以上の出水の場合、出水後速やかに実施）を実施していく他、詳細調査（評価）の結果、土砂堆積範囲の拡大や、樹木の再繁茂が確認された場合には樹木伐開、河道掘削等による対策を実施します。

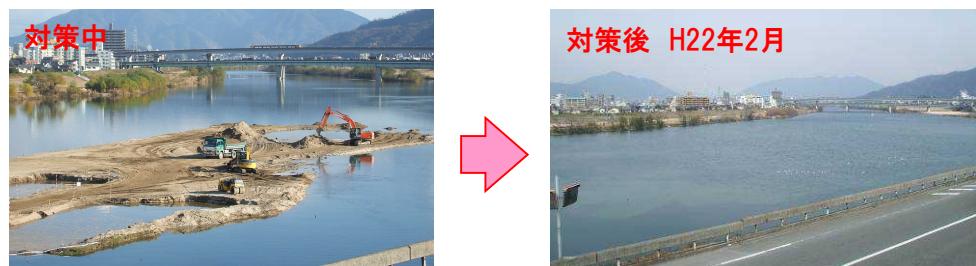
図 5-2-2 分派地点の堆積土砂掘削

大芝水門上流については平成22年度時点の流下能力、樹木繁茂状況を基準とし、基準以上の堆積が確認された場合には、測量等による詳細調査のうえ、必要に応じて維

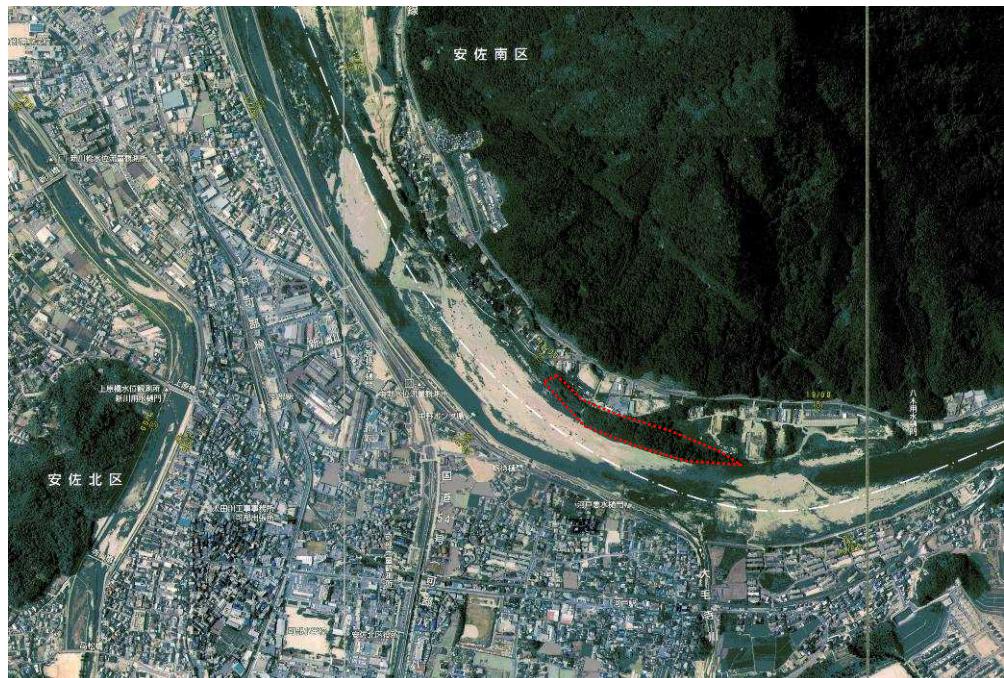
図 5-2-3 無堤部の保護のための樹木（太田川：18K250～18K850 右岸）

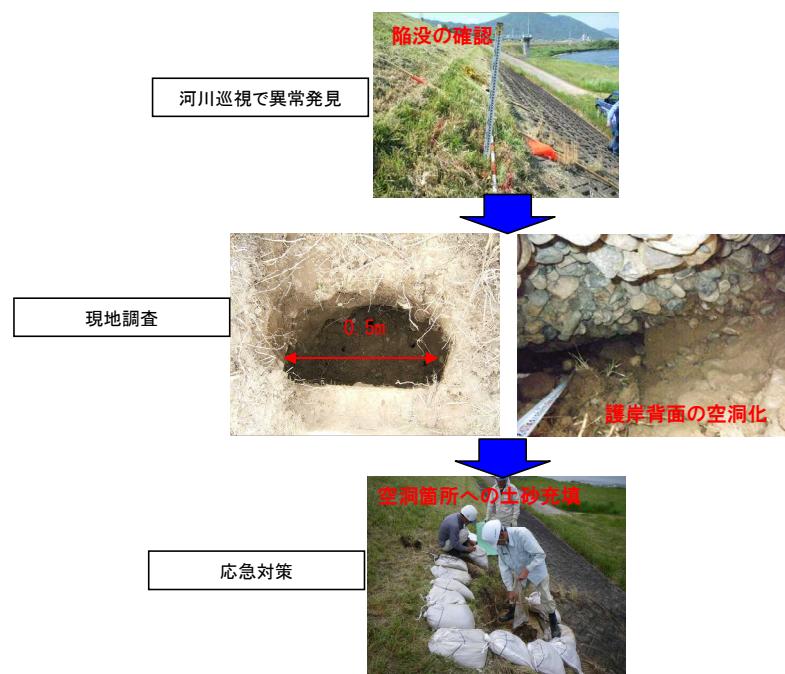
図 5-3-1 堤防点検による異常箇所の発見と対策

なお、目視点検による日々の巡視、出水期前及び台風期の堤防点検等により、変状が見られた場合は、河川カルテで時系列変化を把握する等、当該箇所の状態把握を継続するとともに、必要に応じて原因調査を行い、堤防の耐侵食・耐浸透機能に支障が生じると判断される場合には必要な対策を実施していきます。

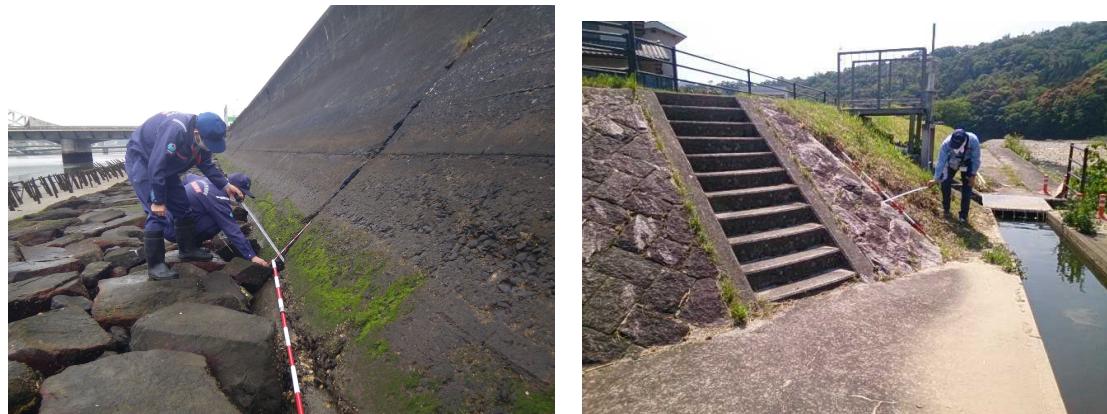
図 5-3-2 堤防点検の状況

洪水時はもとより日常の河川巡視の実施や出水期前及び出水後の堤防点検等により堤防の変状を的確に把握し、必要に応じて適切な維持管理を行います。

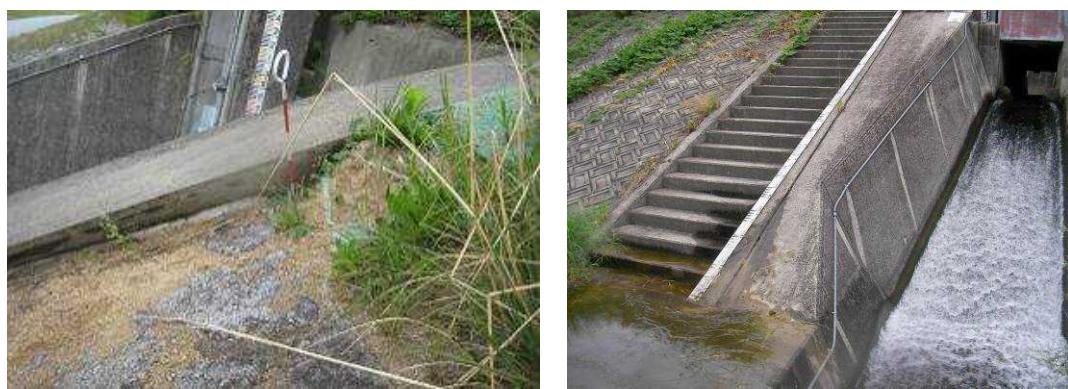
図 5-3-3 樋門等河川構造物周辺堤防の変状例

さらに、樋門等河川構造物周辺では、堤防点検や出水期前点検等の結果により、空洞化進行の可能性があることから、堤防健全度の再評価、再調査を行い、必要な対策を実施していきます。

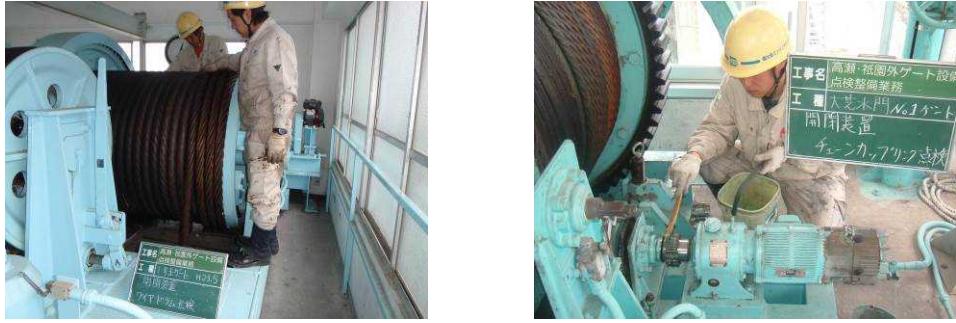
図 5-3-5(1) 機械設備の点検

ゲート設備の機能を保全するため、「河川用ゲート・ポンプ設備点検・設備・更新検討マニュアル（案）」や「ゲート点検・整備要領（案）」、「ダム・堰施設技術基準（案）」などに基づき、必要に応じて適切な方法で機能及び動作の確認を行い、効果的・効率的な維持管理を実施していきます。点検により発見された要補修箇所について、必要な補修等を実施し、適切に改善していきます。

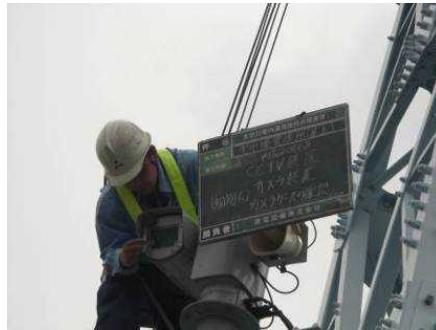
CCTV カメラ点検状況

図 5-3-6(2) 電気設備の点検

「電気通信施設点検基準（案）」に基づき、電気通信施設を構成する機器ごとの特性に応じて、適切に点検を行い、機能を保全していきます。計画的に行う点検により発見された要補修箇所について部品交換等を実施していきます。

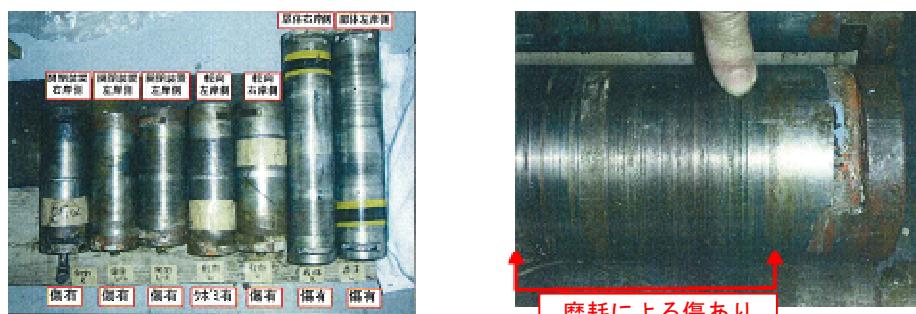
図 5-3-7 大芝水門の長寿命化対策例（3号ゲートの巻き上げ機更新）

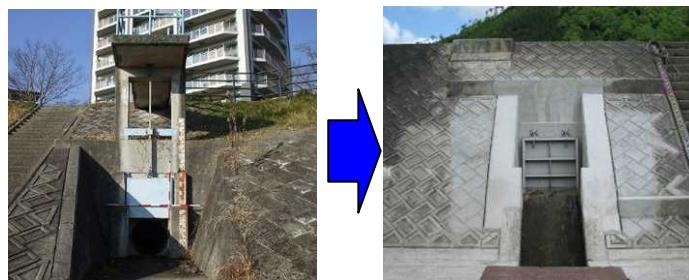
図 5-3-8 樋門のフラップゲート化

開閉装置の損傷は、ゲートの動作不良に直接影響し、開閉困難な状態に陥ることから、予防的に施設の更新を行っていくとともに、更新にあたっては操作員の高齢化や担い手不足に伴う操作体制の未確保などに対応するため、施設の規模や背後地の状況等を踏まえてフランップゲート化による危機対応能力の向上を図っていきます。

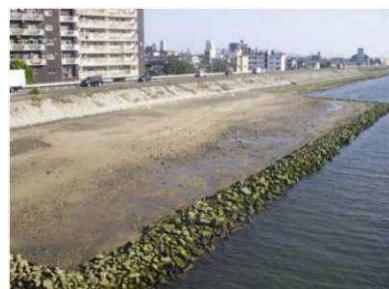
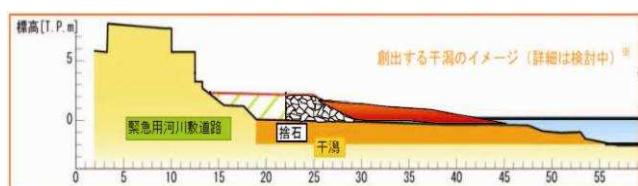
(緊急用河川敷道路の整備済み区間のうち、塩生植物が生育する箇所の干潟形状を模し、上流からの連続性に配慮した形状とする)

図 5-5-2 干潟を再生するための研究

魚類については遡上モニタリングを実施し、魚道の状態について把握するほか、事業に伴ない消滅する干潟の再生についての継続的な研究を行っていきます。

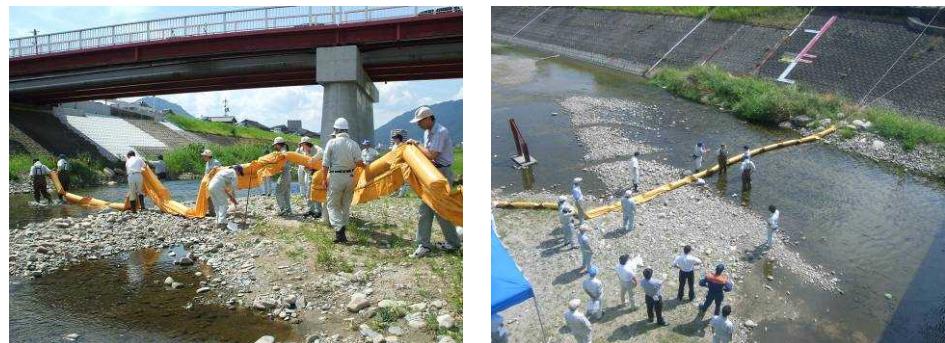
図 5-6-1 水質事故訓練の実施

また、水質事故発生時に迅速な対策ができるよう、関係機関と連携し、定期的訓練を行うとともに、水質事故対策機材の備蓄を行います。

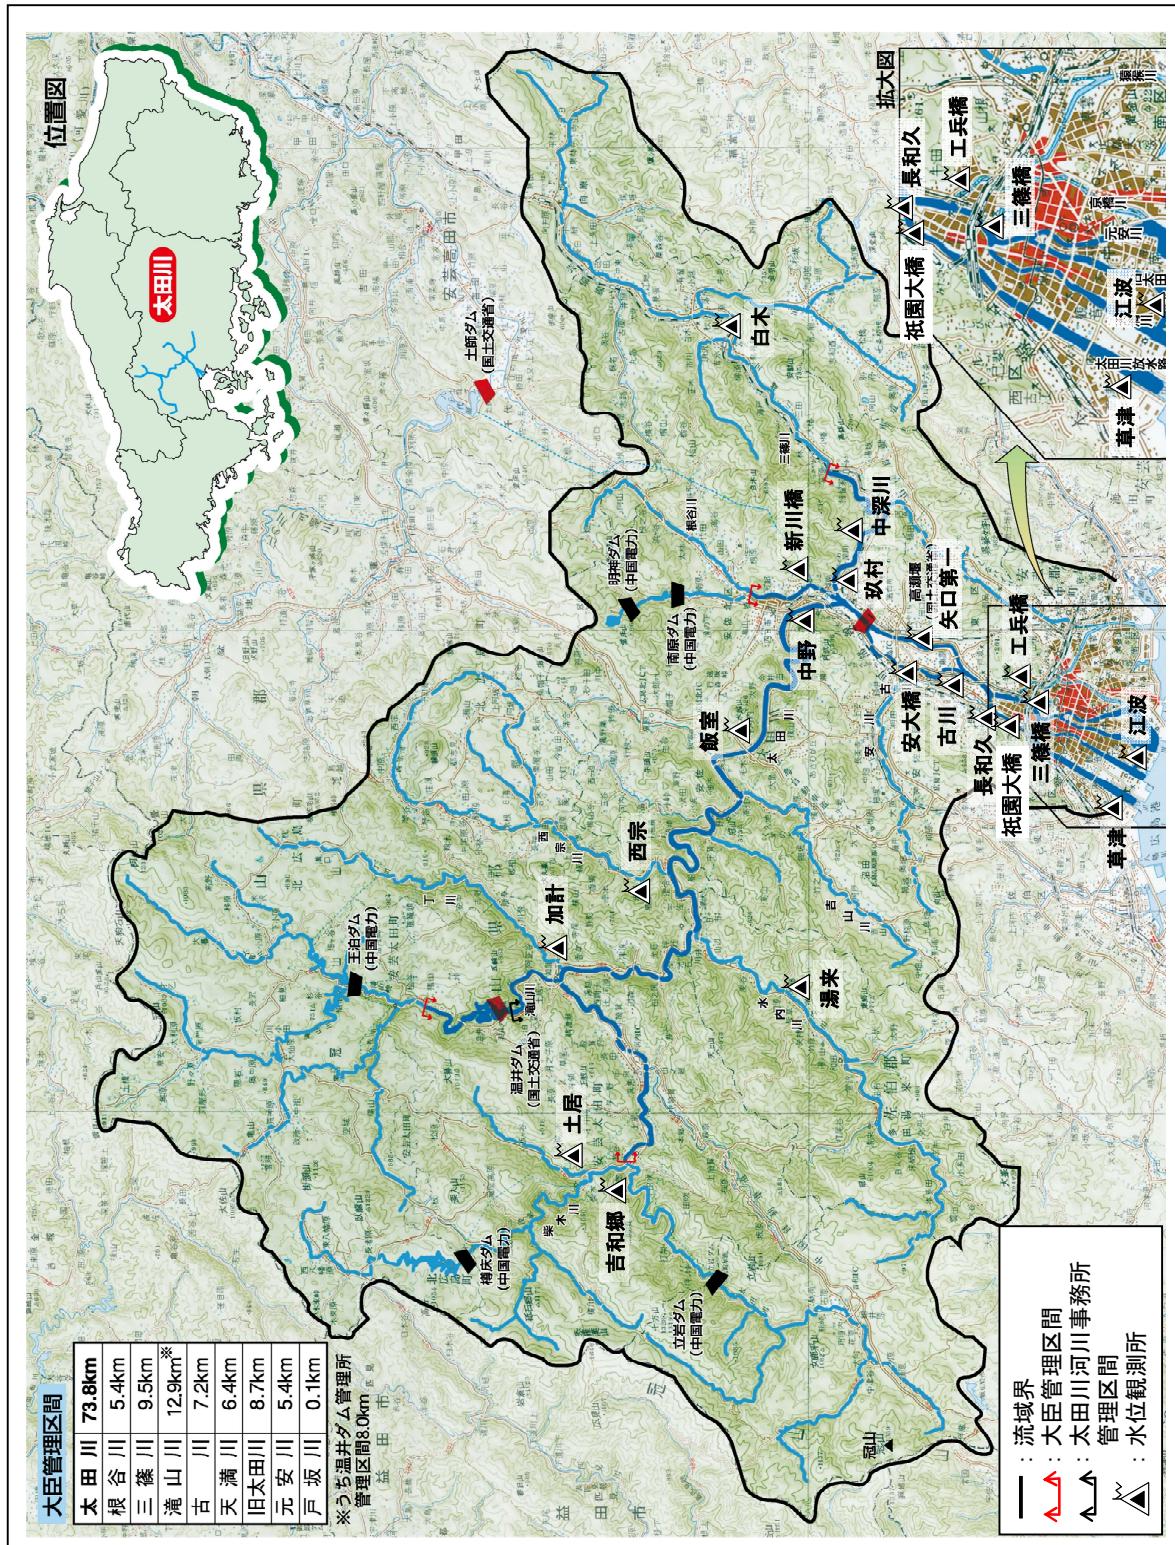
図 6-1-1 水位観測所 位置図
