河川維持管理計画  
<太田川水系（大臣管理区間）>

令和4年3月

中国地方整備局  
太田川河川事務所

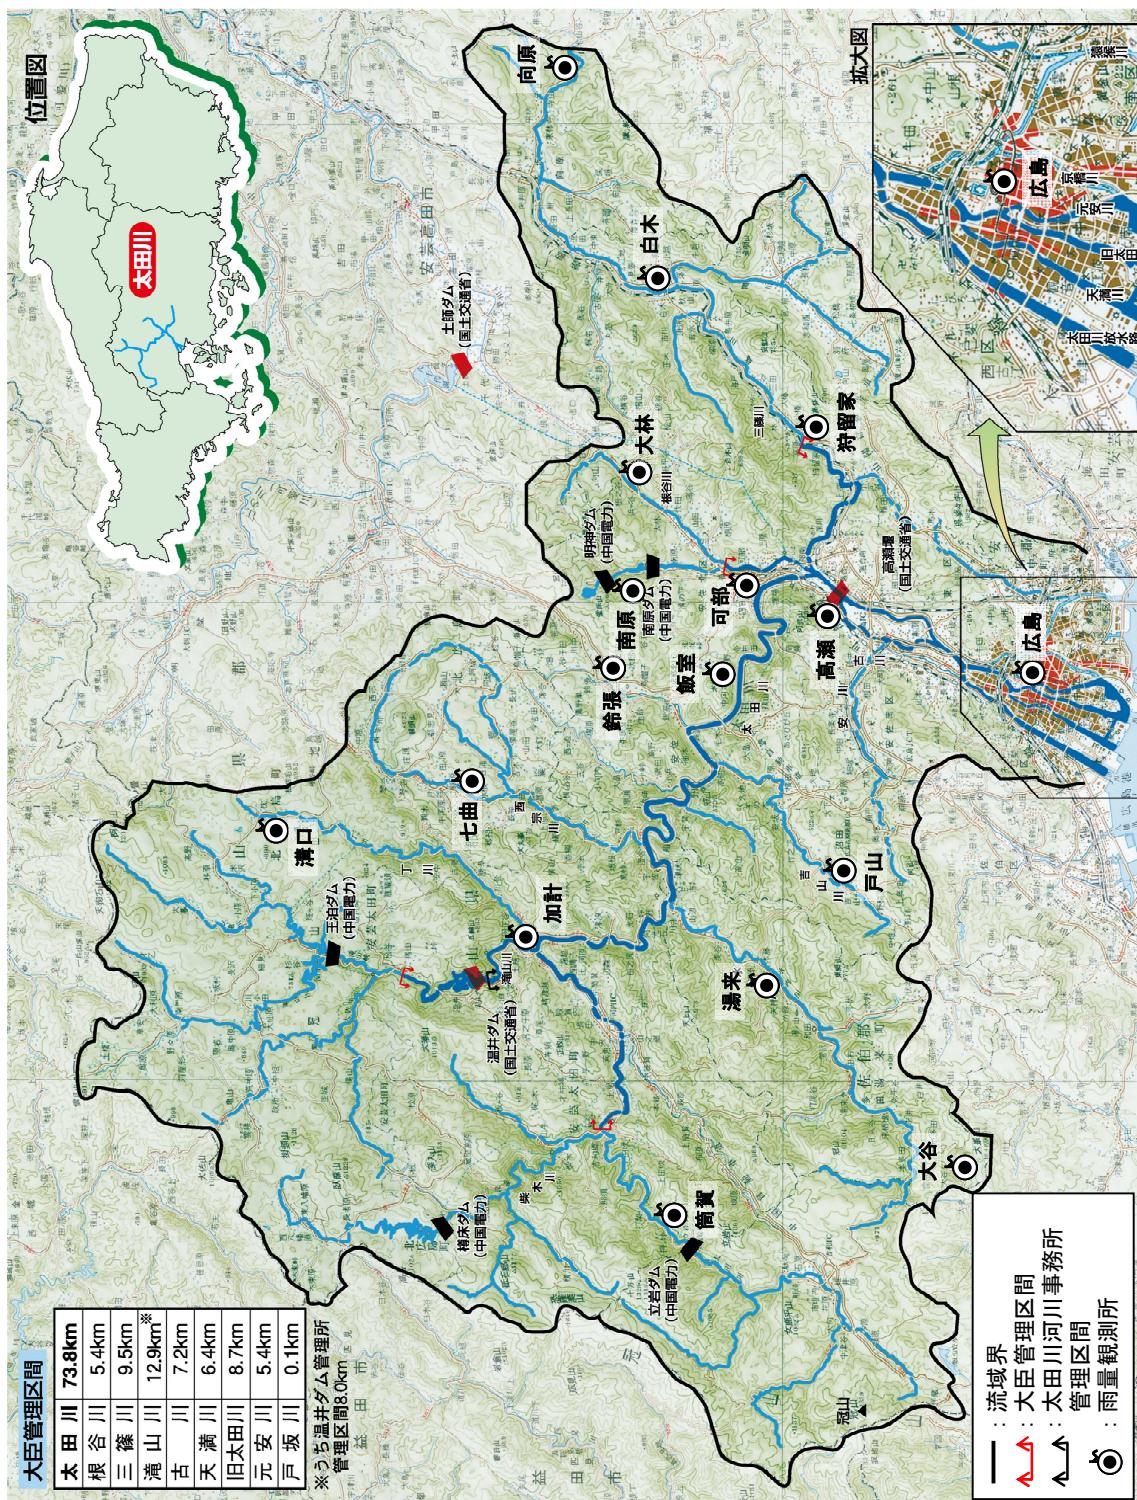
図 6-1-2 雨量観測所 位置図

観測所名	支配面積 (km <sup>2</sup> )	観測方法の区分				観測理由	備 考	
		自記雨 量計	自記雨 雪量計	電子 ロガー	テレ メータ			
ひろしま 広島	90		○	○		転倒型	水文統計基準	ヒーター有
たかせ 高瀬	52		○	○		転倒型	堰管理、洪水予測システムに使用	ヒーター有
いわ 飯室	54		○	○		転倒型	洪水予測システムに使用	ヒーター有
か 加計	47		○	○		転倒型	洪水予測システムに使用	ヒーター有
かるが 狩留家	84		○	○		転倒型	洪水予測システムに使用	ヒーター有
しらき 白木	87		○	○		転倒型	洪水予測システムに使用	ヒーター有
むかいはら 向原	50		○	○		転倒型	洪水予測システムに使用	ヒーター有
おおばやし 大林	61		○	○		転倒型	洪水予測システムに使用	ヒーター有
なばら 南原	30		○	○		転倒型	洪水予測システムに使用	ヒーター有
すずはり 鈴張	32		○	○		転倒型	洪水予測システムに使用	ヒーター有
と戸 山	63		○	○		転倒型	洪水予測システムに使用	ヒーター有
ななまがり 七曲	62		○	○		転倒型	洪水予測システムに使用	ヒーター有
ゆき 湯来	78	3ヶ月巻	○	○		転倒型	洪水予測システムに使用	ヒーター有
おおたに 大谷	66		○	○		転倒型	洪水予測システムに使用	ヒーター有
みぞぐち 溝口	52		○	○		転倒型	洪水予測システムに使用	ヒーター有
つつが 筒賀	65		○	○		転倒型	洪水予測システムに使用	ヒーター有
カベ 可部	33	3ヶ月巻		○		転倒型	水文統計基準	ヒーター有

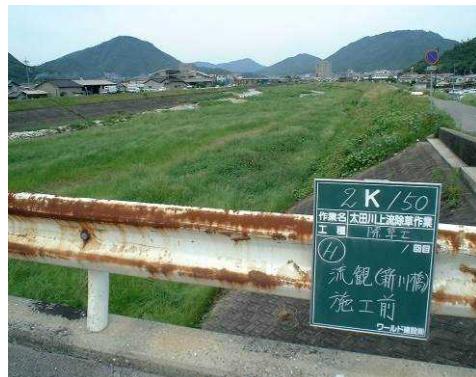
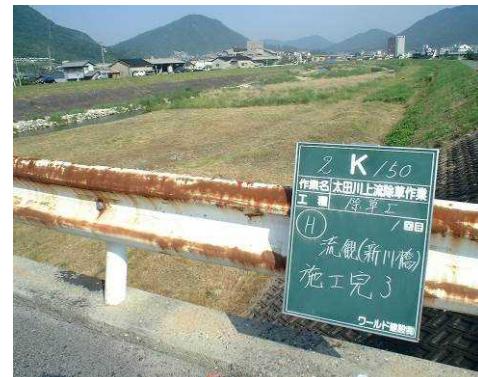
さらに、洪水時における流水を整流化し、観測精度の向上を図るため、浮子投下地点から第二見通し川+10m程度の範囲における河道内の除草、樹木の伐採を出水期前に完了させます。

(流量観測所除草前)

(流量観測所除草後)

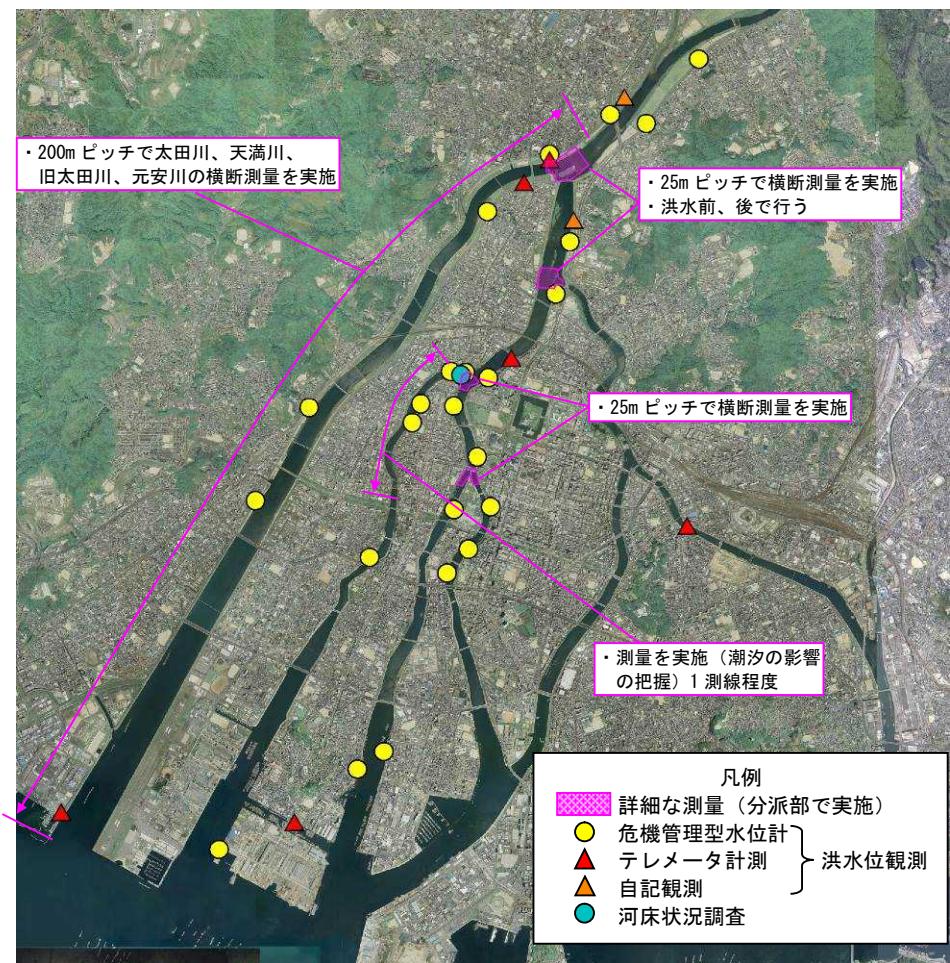
図 6-1-4 分派地点の調査項目と位置

なお、矢口第一観測所において、はん濫注意水位（5.00m）を超える規模の出水が発生した場合、分派地点の土砂動態を把握することを目的として、必要に応じて分派地点（太田川と旧太田川、旧太田川と京橋川、旧太田川と天満川、旧太田川と元安川）において、詳細な横断測量を実施します。

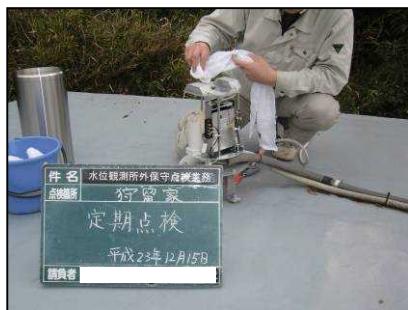
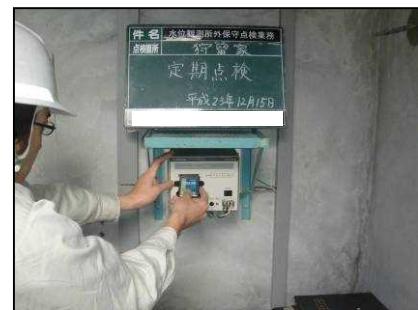
図 6-1-7 水位雨量計の点検（狩留家雨量観測所）

(転倒ます清掃)

(電子ロガーデータ回収)

水文観測施設は、洪水時及び渇水時における雨量、水位データを把握するために設置された施設であり、データ不良や欠測などがないように、平常時に適切な保守点検を実施します。

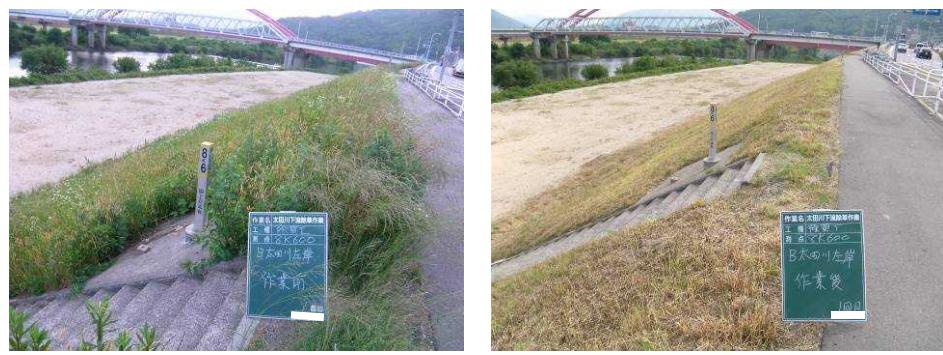
図 6-2-1 堤防除草前後の写真

(除草前) (除草後)

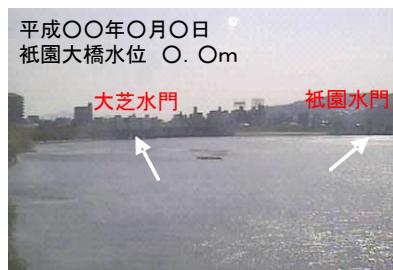
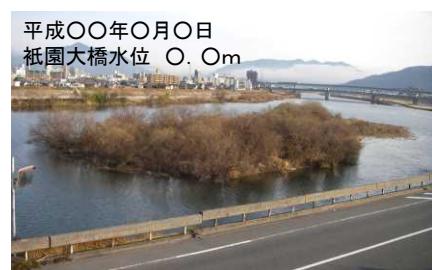
図 6-3-1 定点観測の事例（祇園・大芝分派点）

- 床上事業での掘削箇所〔維持すべき流下能力の確保のため〕
- 祇園・大芝分派点、高瀬堰〔施設管理および分派特性等管理のため〕
- 市内派川の各分派点〔分派特性等管理のため〕
- 支川合流点〔排水処理等管理のため〕
- 各橋梁橋脚（高水敷含む）〔許可条件等管理のため〕

(上流より分派点を臨む)

(大芝出張所より分派点を臨む)

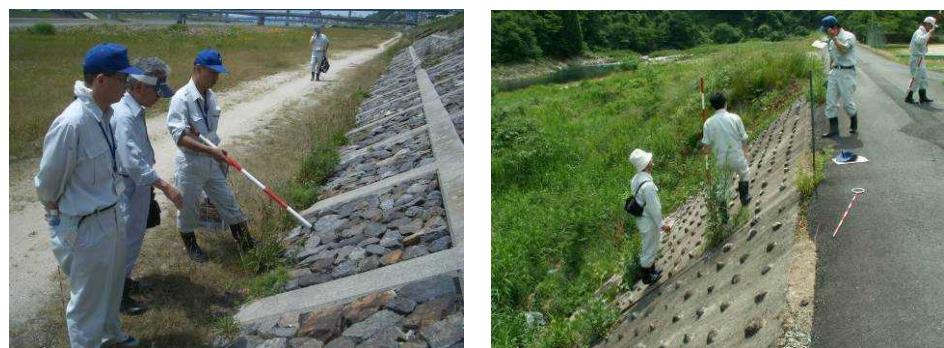
図 6-4-1 職員と防災エキスパートによる合同堤防点検

効率的な点検を実施するため、重要水防箇所や河川カルテの結果を基に重点巡視箇所をあらかじめ定めます。

なお、実施にあたっては、防災エキスパートと協働し、多角的な視点で点検を実施します。

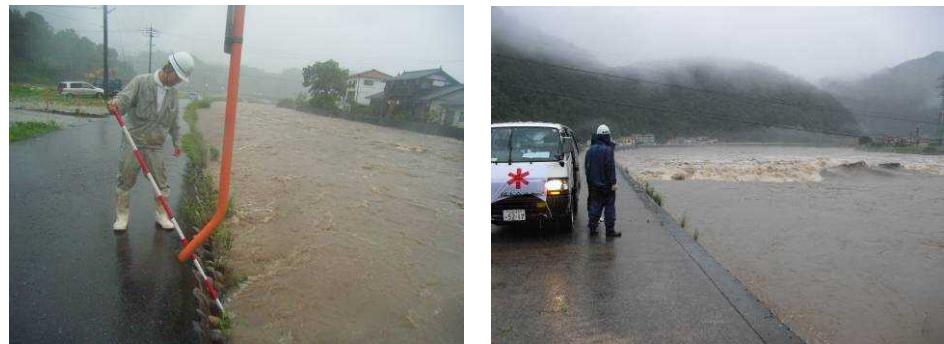
図 6-4-2 出水中の点検

洪水の状況（洪水流の流向、流速、水あたり等）把握にあたっては、ビデオ撮影等適切な手法を選択し実施します。

偏流・洗掘箇所（湾曲部）について、流向の把握に努めます。

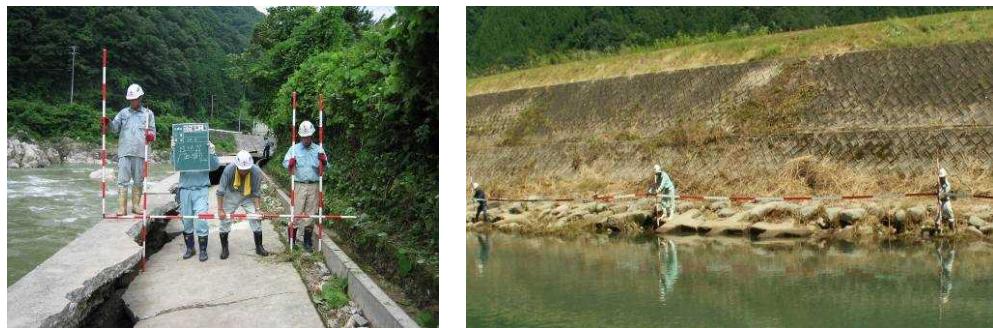
図 6-4-3 出水後の点検

計画高水位を上回るような規模の洪水があった場合には、堤防等の被災状況について、必要に応じて詳細点検を実施します。

実施にあたっては、防災エキスパートを依頼し、多角的な視点での点検を実施します。

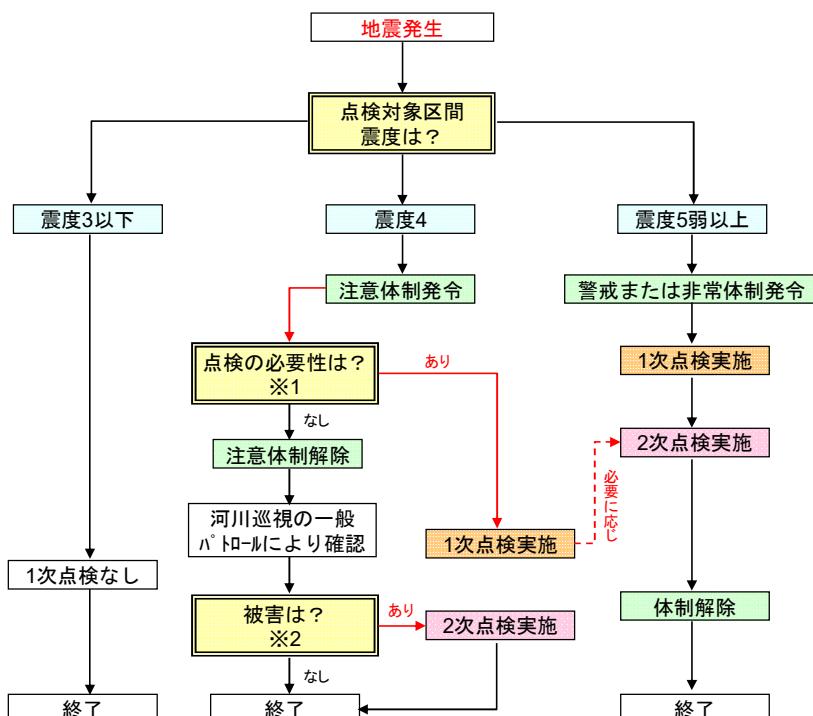
図 6-4-4 地震発生時対応フロー

管内に震度4以上の地震が観測された場合、図6-4-4に基づき、必要に応じて堤防や河川管理施設の点検を速やかに実施します。

- ※1 ・出水により水防団待機水位を超えてはん濫注意水位に達する恐れのある場合。  
・直前に発生した地震または出水、もしくはその他の原因により既に河川管理施設または許可工作物（以下、「河川管理施設等」という）が被災しており、新たな被害の発生が懸念される場合。
- ※2 ・河川巡視（一般パトロール）により、地震の影響とみられる被害を発見した場合。

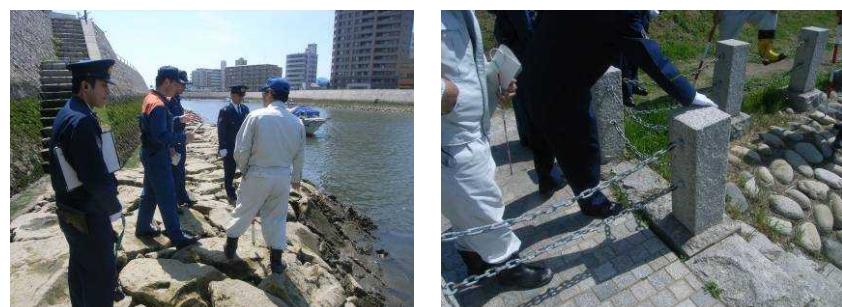
図 6-4-5 親水施設の点検

河川巡視においても、設置の目的に応じて適切に管理されているか、利用上安全性を有しているかを監視します。

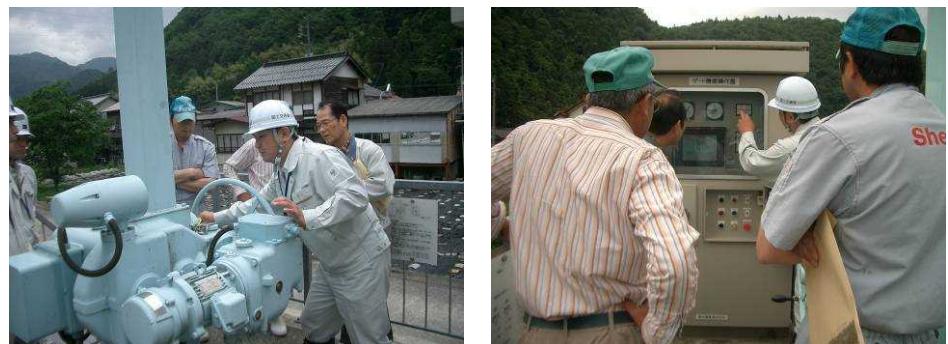
図 6-4-7 職員と操作員による機械設備を伴う河川管理施設の合同点検

年に1回は、職員、委託職員合同で点検および操作訓練を実施します。

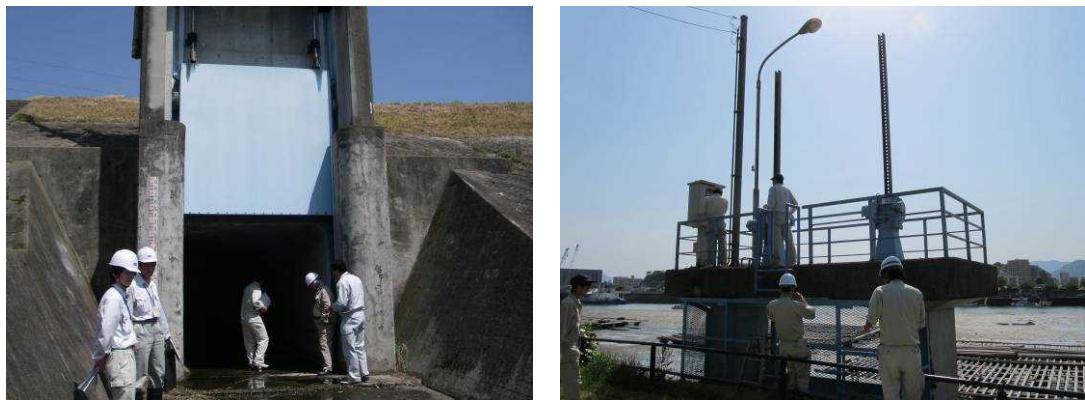
図 6-4-8 許可工作物の点検

許可工作物の維持管理は各管理者の責任で実施するのですが、河川巡視や出水期前点検等により、許可工作物の適正な維持管理状況と使用（利用）状況について、補修が必要な損傷がみられるか、また、ゴミの堆積や汚水・油の漏れ等が無いかなどを確認し、異常・変状が発見された場合は、速やかに施設管理者に是正を指示し、是正措置の遂行を確認します。
