第3回 小瀬川河川整備懇談会

～小瀬川水系河川整備計画の目標について～

平成25年8月8日

国土交通省 中国地方整備局

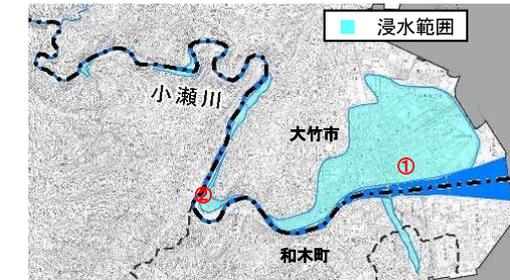
錦川の被災状況

小瀬川の被災状況

- ・平成17年9月の台風14号による洪水では、降り始めからの総雨量が386mmを記録し既往最大洪水を記録。弥栄ダム流入量も約1,330m³/sと既往最大流入量を記録。
- ・隣接する錦川流域(二級河川)では、日本三大奇橋の名勝「錦帯橋」が被災するなど甚大な洪水被害が発生。
- ・弥栄ダム中・上流部では錦川流域と同様に河岸侵食による家屋損壊・道路崩壊等の甚大な被害が発生。

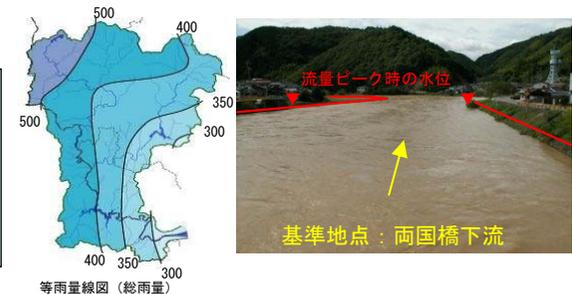
- ・平成17年9月洪水については、上流ダムの洪水調節により、洪水量の約70%を貯留するとともに、基準地点両国橋において、ダムがなかった場合に比べ約3.2mの水位低減効果を発揮。
- ・これにより弥栄ダム下流域では洪水被害は無し。

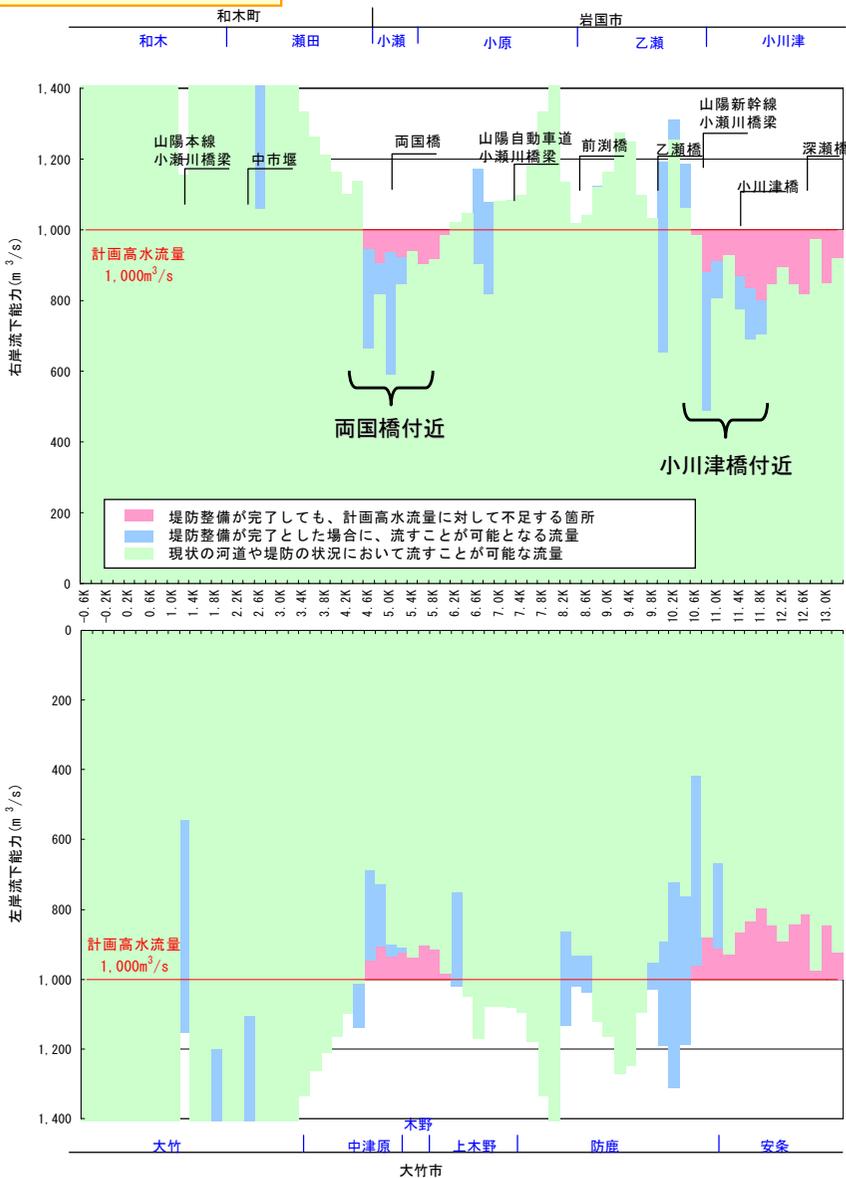
現状流下能力

- 小瀬川の現況流下能力は、計画高水流量1,000m³/sに対して概ね600m³/s程度である。
- 大竹、和木の市街密集地を背後に控える河口部では、一部区間を除いて流下能力は確保されているが、堤防の整備が完了していない区間が多く残る。
- 狭窄部である基準地点両国橋付近は、河積や堤防高および断面不足により流下能力が大きく不足している。
- 弥栄ダム下流区間については、狭窄部であることに加え、樹木繁茂が流下能力不足の一因となっている。

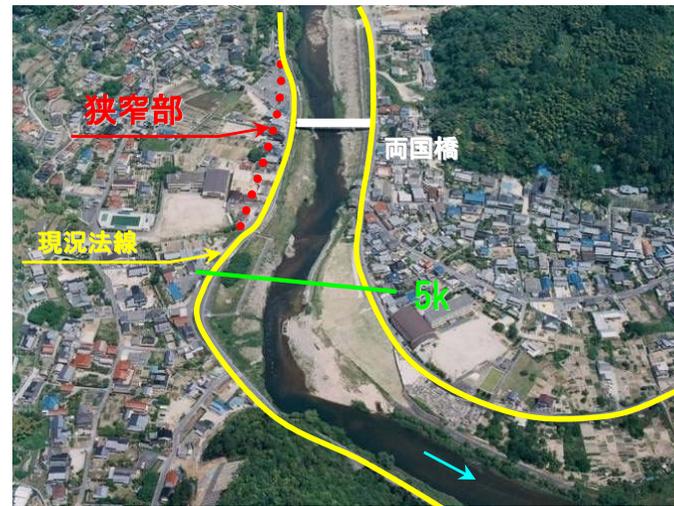
【基準地点両国橋付近：5.0k～6.0k（右岸）】

- 【課題】
- ・ 両国橋付近が狭窄部
 - ・ 堤防高、河積が不足

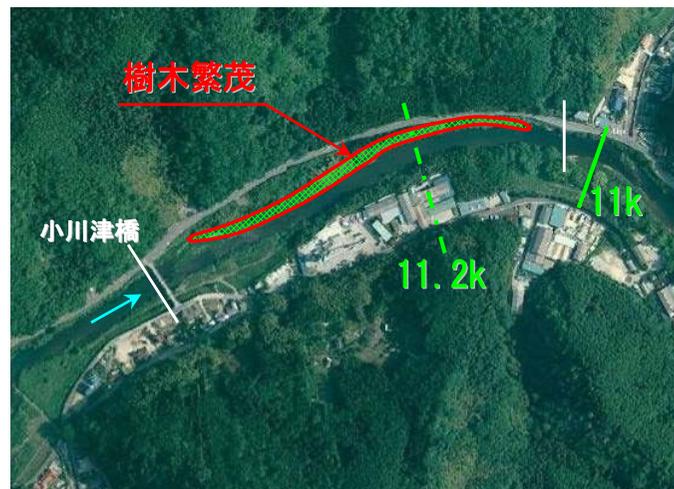
【小川津橋下流付近：11.0k～12.0k（左岸）】

- 【課題】
- ・ 弥栄ダム下流域で樹木が繁茂
 - ・ 堤防高、河積が不足

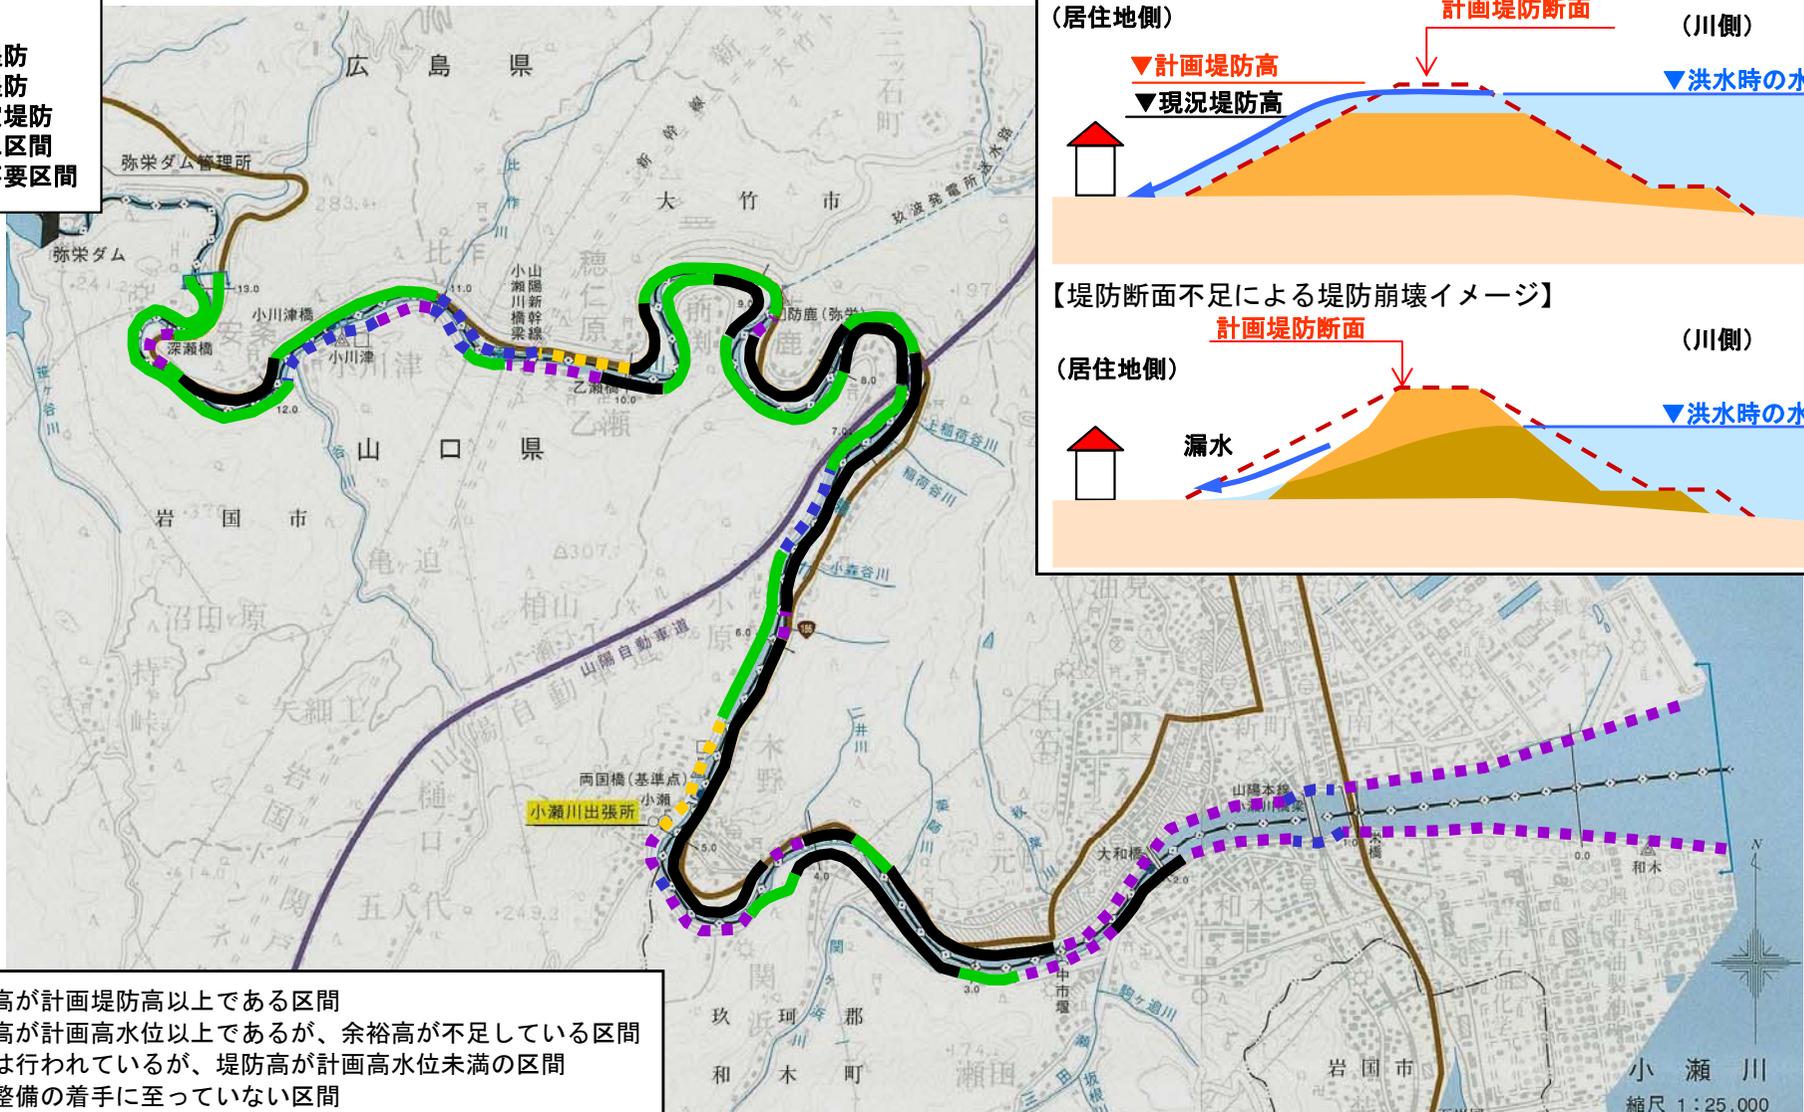
堤防の整備状況

- 小瀬川沿川のうち、約7割の区間において堤防整備が必要であるが、約4割の区間で堤防の高さや堤防断面が不足している。
- 堤防高不足に伴う越水被害、堤防断面不足に伴う堤防崩壊、それらに起因する浸水被害を回避するためにも、堤防整備が必要である。

- ・完成堤防 : 堤防高が計画堤防高以上である区間
- ・暫定堤防 : 堤防高が計画高水位以上であるが、余裕高が不足している区間
- ・暫々定堤防 : 築堤は行われているが、堤防高が計画高水位未満の区間
- ・未施工 : 堤防整備の着手に至っていない区間
- ・不必要区間 : 山付け等、堤防整備の必要がない区間

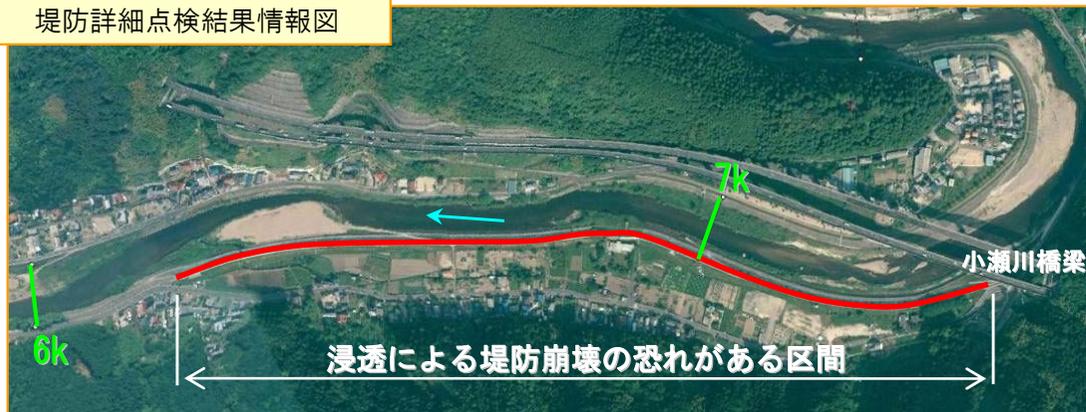
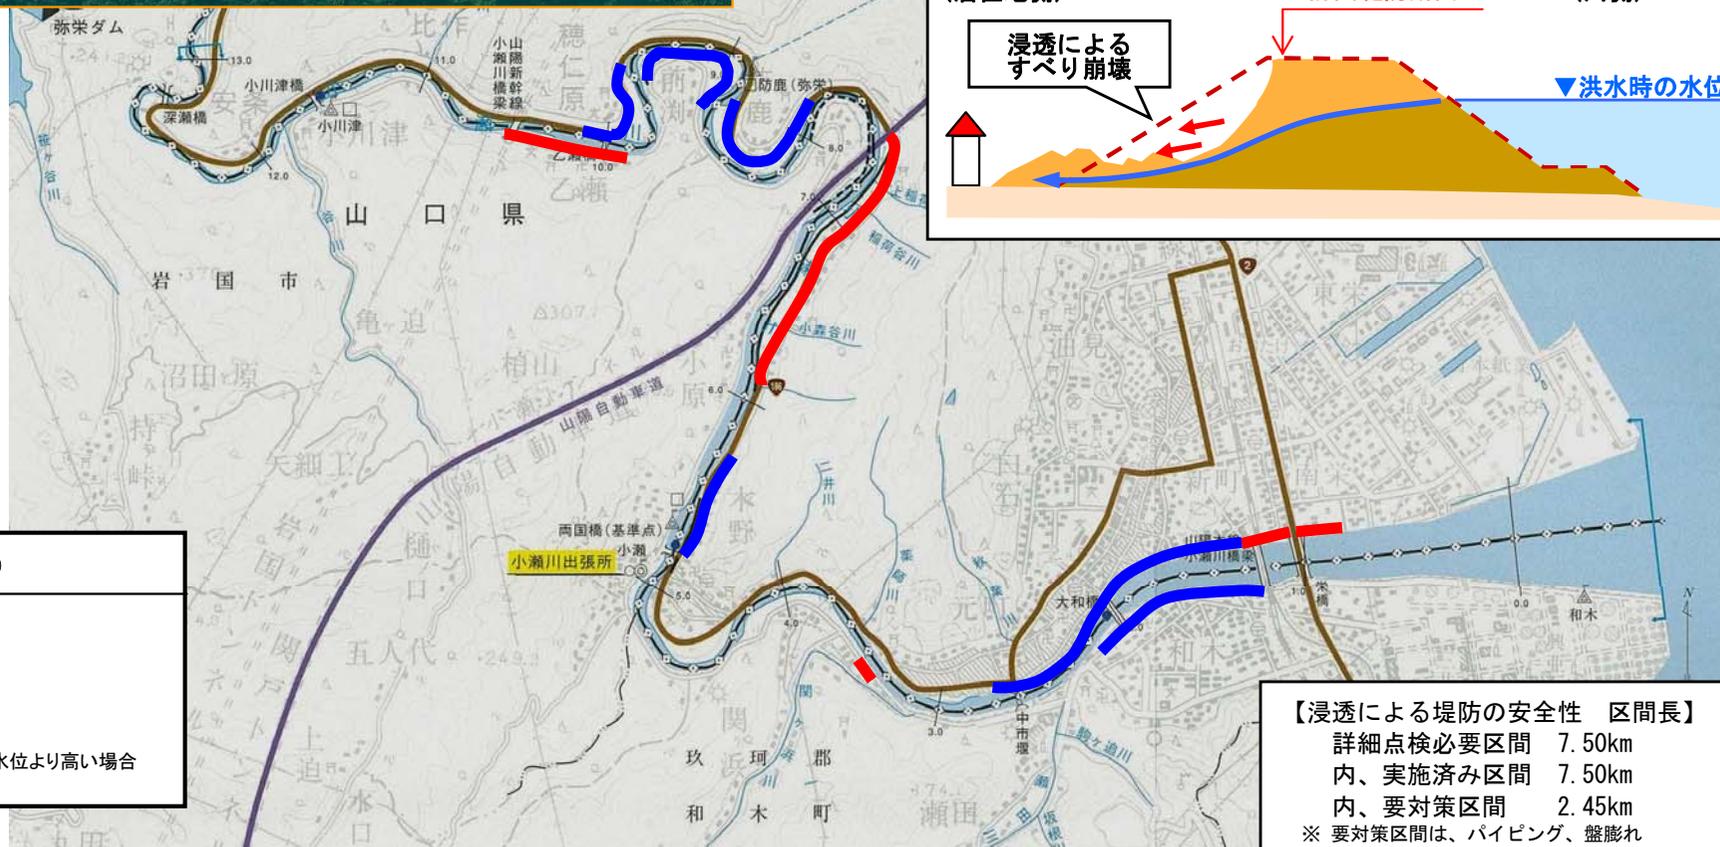
堤防詳細点検結果情報図

- 江戸後期以降の干拓・埋め立てに伴い築造されてきた小瀬川の堤防は、過去から嵩上げや断面拡幅が繰り返されている。
- 築堤年代、補修履歴、堤体の構成材料等、不明な点が多いことに加え、堤体基礎部に浸透性の高い砂礫層が形成されていることから、雨水や河川水の浸透による堤防の崩壊（パイピング破壊、すべり破壊）が懸念される。

- 安全性照査基準未滿
- 安全性照査基準以上
- 対策完了区間

注: 色のない箇所は、居住地側が計画高水位より高い場合や山などで、調査の必要がない区間です。

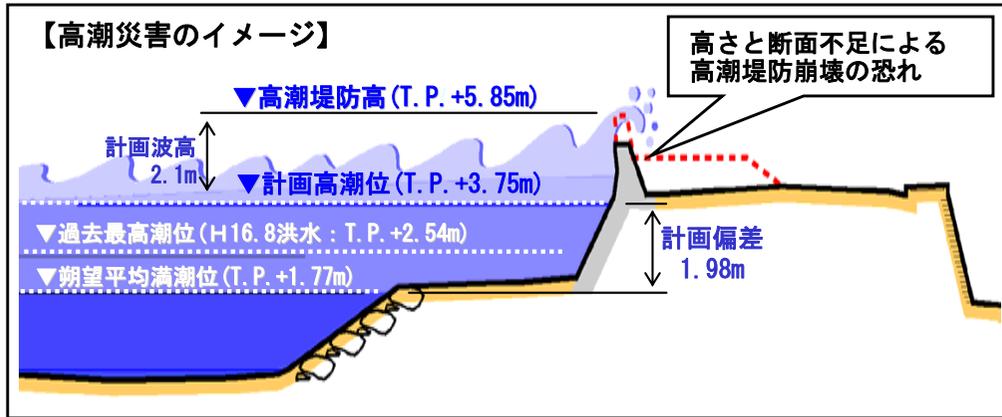
高潮堤防高の不足

- 高さが不足する区間については、越波による浸水被害発生への恐れがある。
- 干拓地に整備された堤防は、地震に伴う液状化の影響により、堤防崩壊の恐れがある。

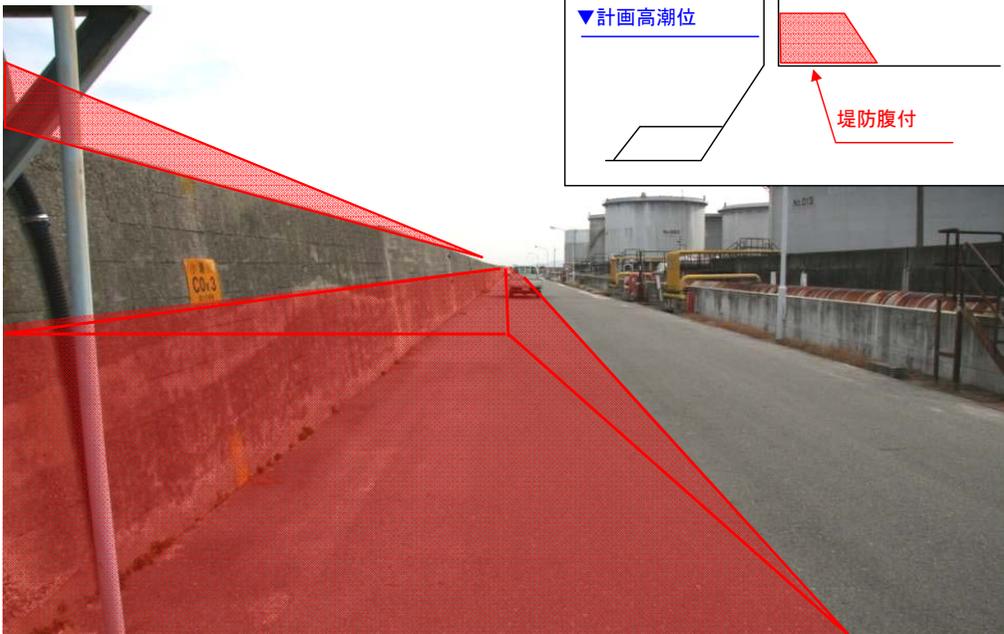
高潮対策イメージ

高さ・断面不足の高潮堤防の嵩上げ等が必要

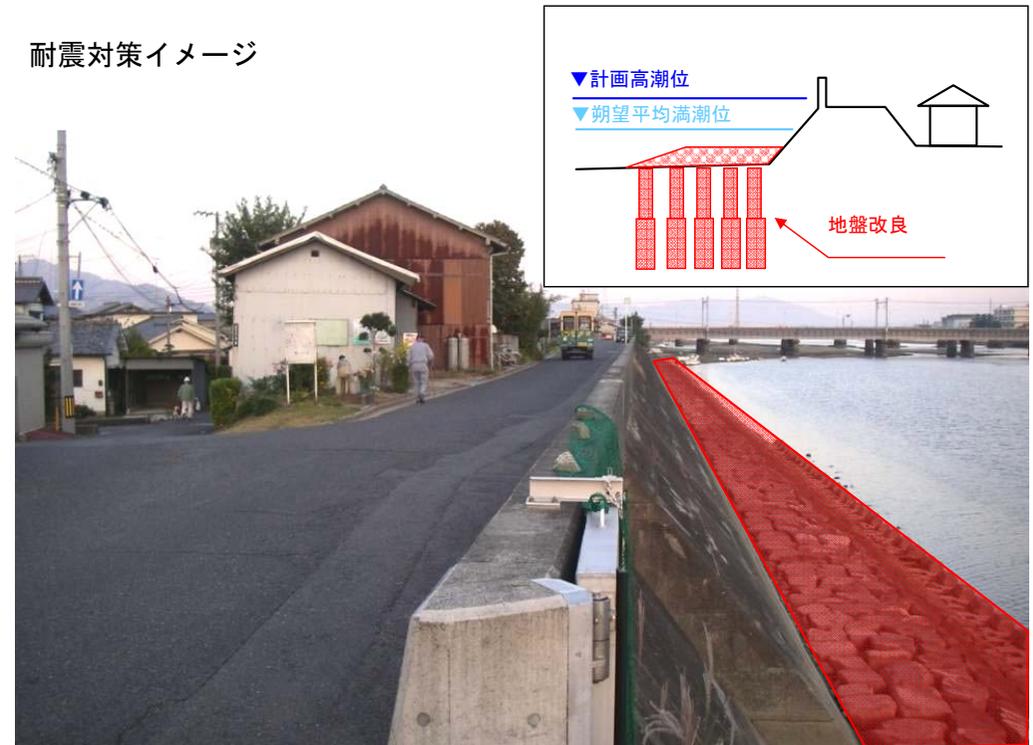
耐震対策イメージ

耐震対策が必要

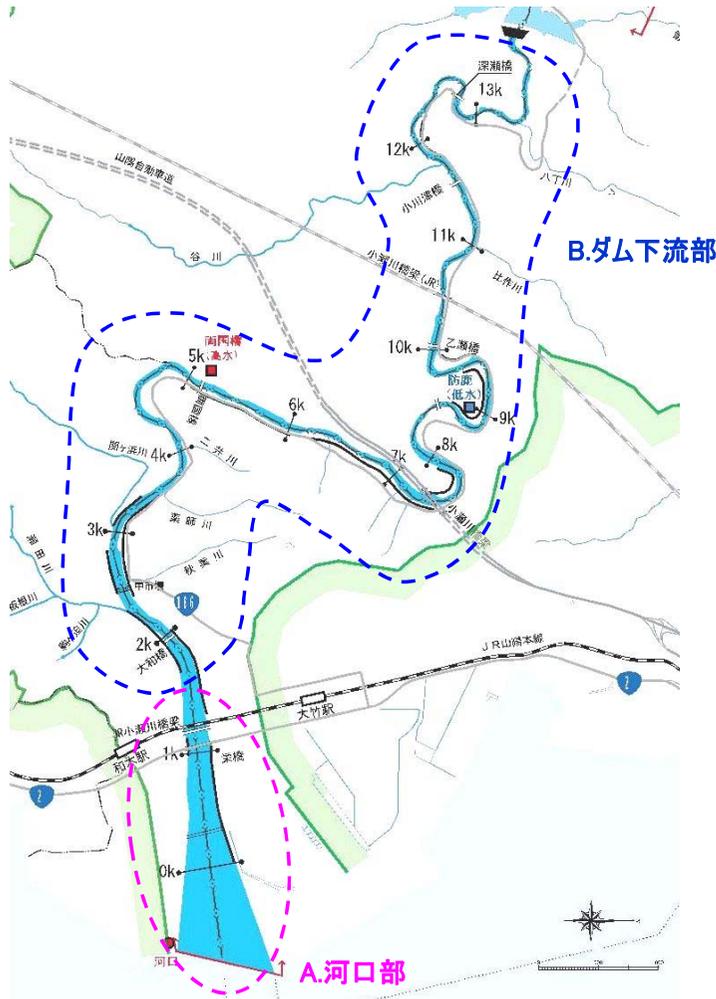
■ 検討対象河道の区分

治水対策案の検討は、区間によって現況河道の課題と原因が異なることから、以下の区間に分ける。

区 間	背後地状況	治水上の課題の要因
河口部	市街地	<ul style="list-style-type: none"> 自己流区間では、計画堤防断面に対して高さ、幅が不足 高潮区間の堤防高が不足 浸透破壊や今後想定される地震に対する対策が未実施 計画の掘削はない
ダム下流部	市街地 山間地	<ul style="list-style-type: none"> 狭窄部であるため、河積が大きく不足 計画堤防断面に対して高さ、幅が不足 浸透破壊に対する対策が未実施 樹木が繁茂し、計画の掘削が未実施

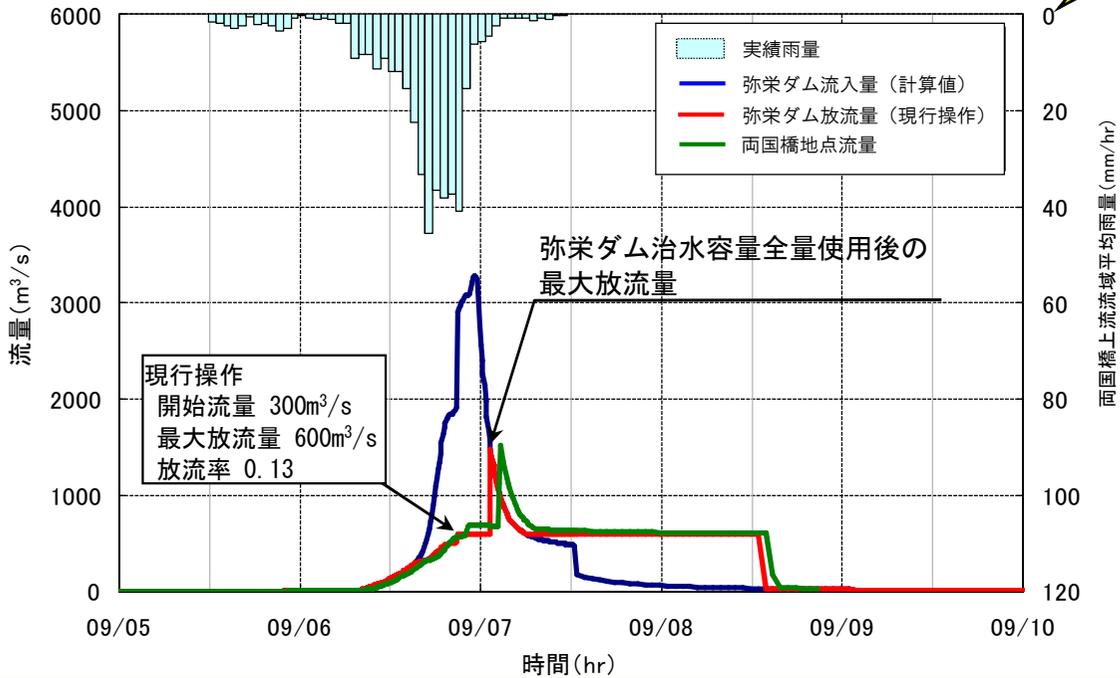
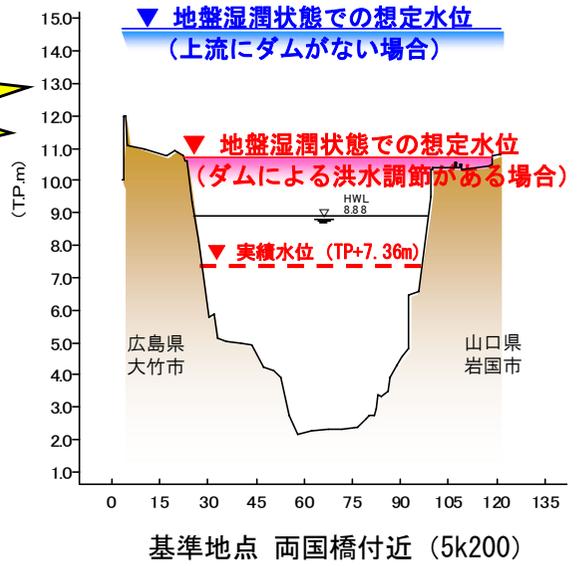
小瀬川流域が湿潤状態の場合の計算結果（弥栄ダム現行操作）

- ・ 流域が湿潤状態にある時に平成17年9月洪水が再来すれば、現行操作では洪水調節は困難。
- ・ ただし書き操作に伴い、下流部でも浸水被害が発生する恐れがある。

- 平成17年9月に戦後最大規模の洪水（台風14号）が発生し、弥栄ダム上流では建物の損壊や道路崩壊等の被害が発生している。
- 弥栄ダム上流部で洪水前の降雨量が少なく流域の保水能力が高い状態にあったこと、弥栄ダム貯水位が常時満水位よりも低く洪水調節容量に余裕があったことなどから、ダム下流部では氾濫にまでは至っていない。
- ただし、平成17年9月洪水は、流域の湿潤状態によっては弥栄ダムによる洪水調節は困難になり、下流部で浸水被害が発生する恐れがある。

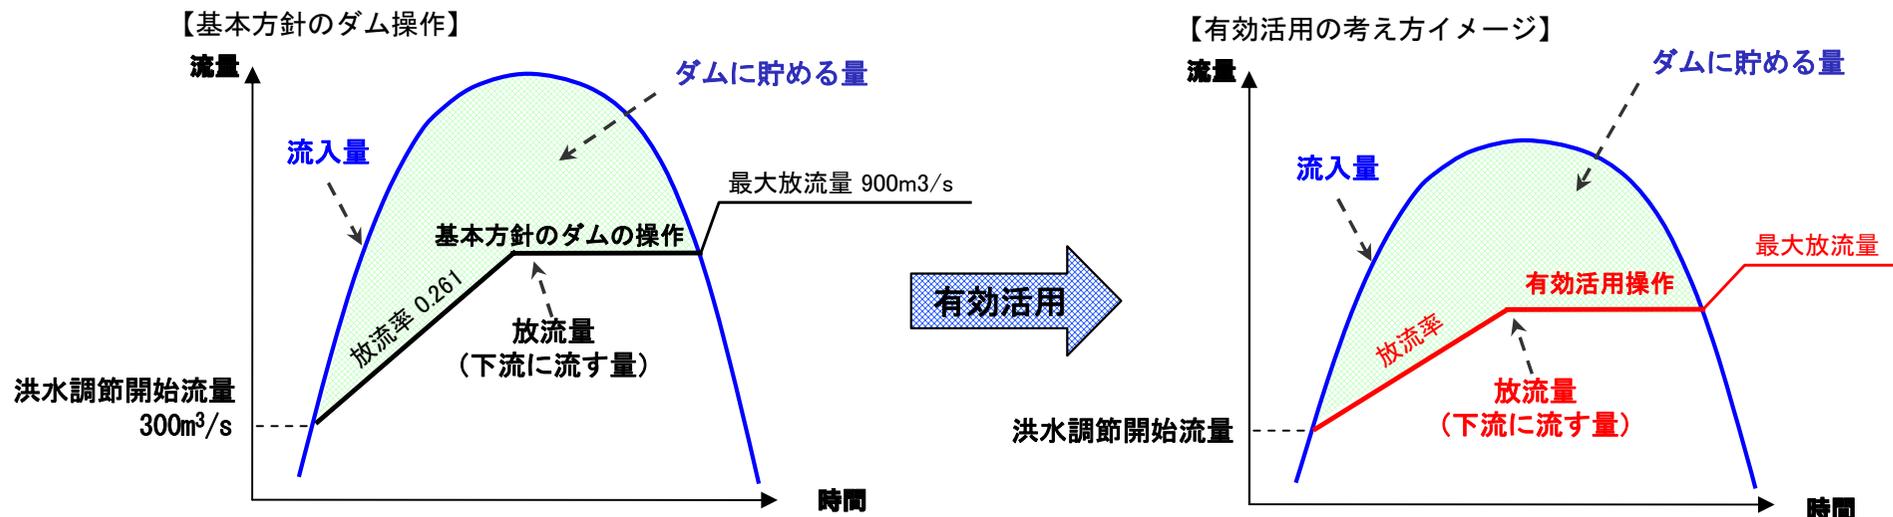
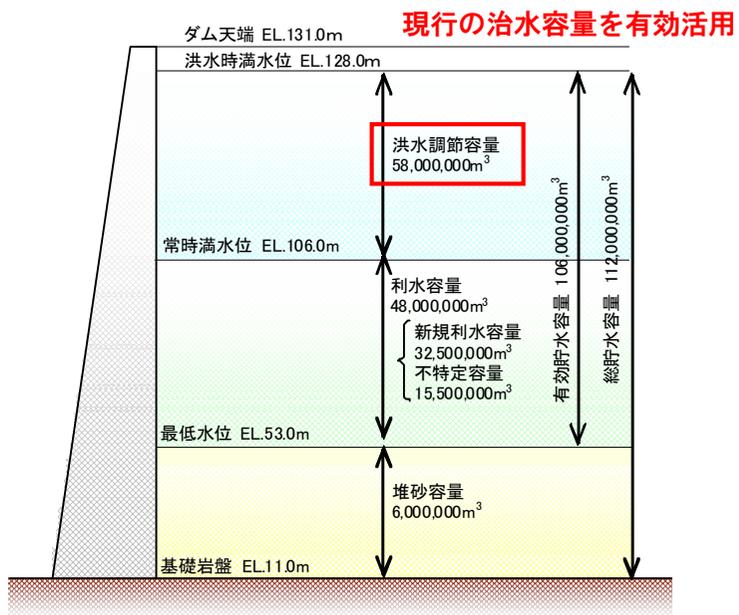
整備計画における弥栄ダム治水容量の有効活用のイメージ

- 昭和20年9月洪水（枕崎台風）、昭和26年10月洪水（ルース台風）等により、多くの被害が発生し、それを契機に治水事業が進められてきた。
- 住民アンケートの結果では、半数の人が洪水に対して不安を感じており、河床掘削、樹木伐採、堤防整備等の実施が求められている。
- 河道と洪水調節施設のバランスを考慮して、整備計画においては現在の治水容量を有効活用できる操作方式を検討し、河道分担流量を設定していく。

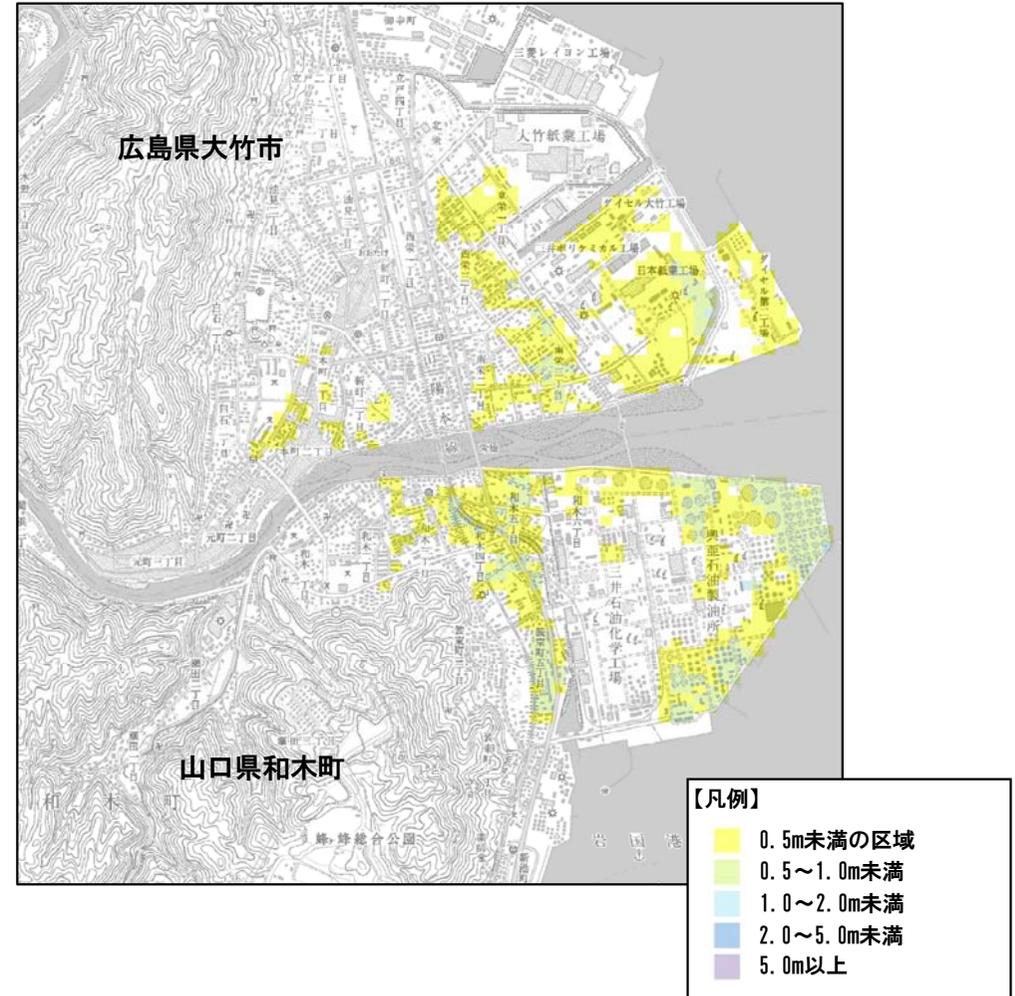
計画規模の高潮が発生した場合の現況堤防における被害想定

・ 高さや断面が不足する区間については、計画高潮堤防高までの高潮堤整備を実施する。

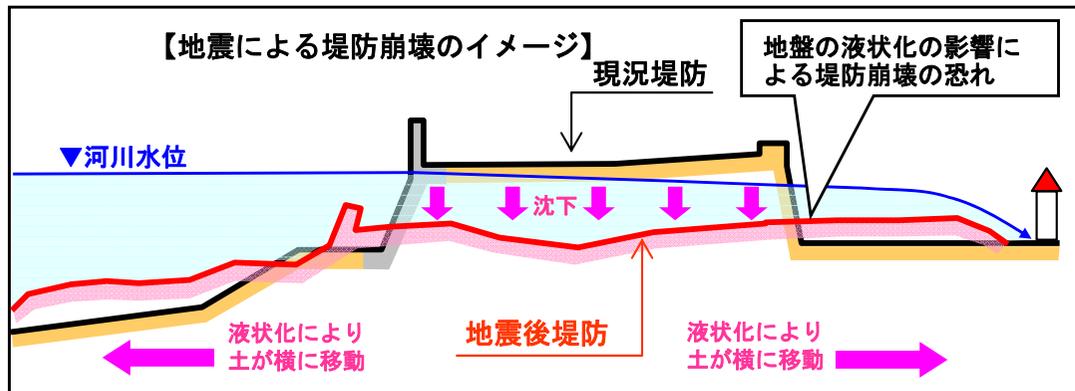
現況の高潮堤防イメージ

現況の高潮堤防高は最高津波想定高よりも高いが、堤防の耐震性が十分でない場合は浸水が発生する可能性がある。

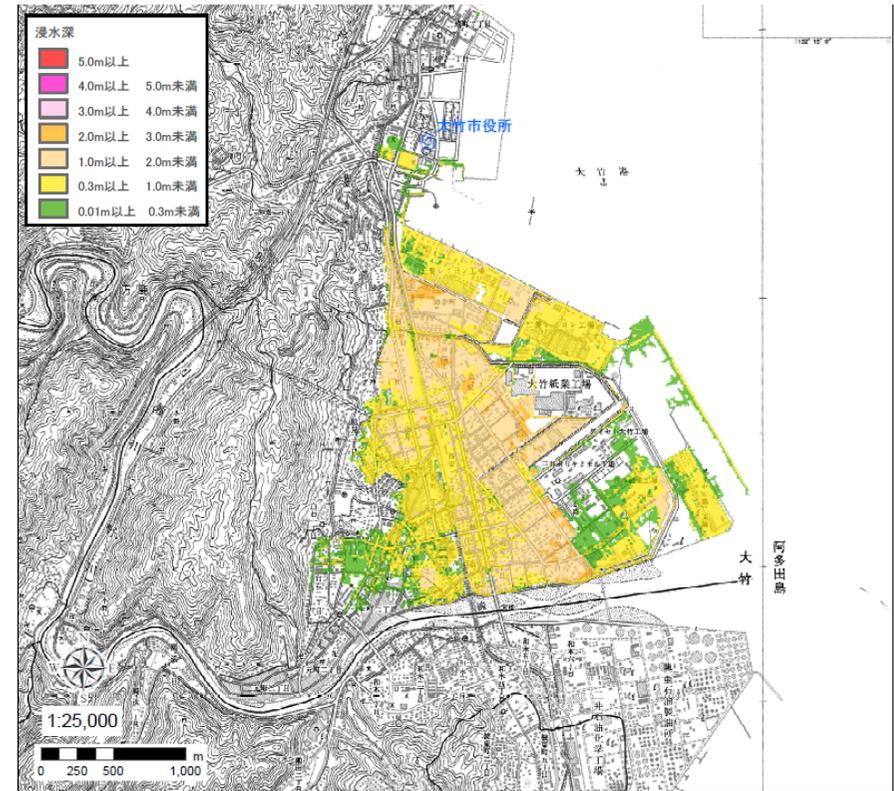
広島県津波浸水想定図（広島県ホームページより）

- 津波浸水想定図の作成
選定した13ケースの地震について津波浸水シミュレーションを実施し、結果を重ね合わせ、最大となる浸水域、最大となる浸水深を表している。
- 想定地震
南海トラフ巨大地震（8ケース、マグニチュード9.1）
広島県独自モデル（5ケース、マグニチュード6.6～7.6）
- 初期潮位
広島県沿岸の潮位観測所における年間最高潮位（過去の5年間の最大と最小を除いた平均値）
- 構造物
護岸や防波堤は機能せず、堤防は地震前の25%の高さまで沈下するものとして設定。
堤防については、津波が越流した場合、破壊されるものとしている。

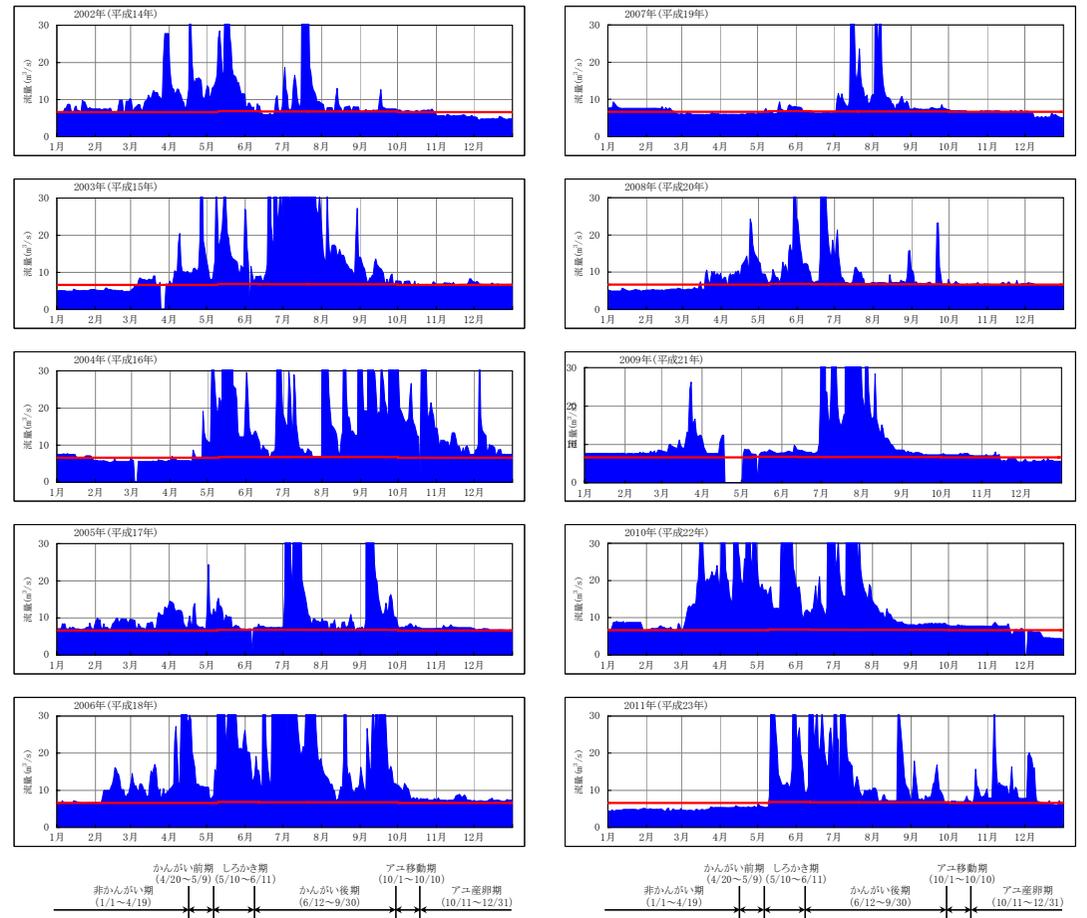
流況

- ・ 低水管理地点である防鹿地点の近10ヶ年（平成14年～平成23年）の平均渇水流量は約5.3m³/s、平均低水流量は約6.8m³/s。
- ・ 防鹿地点における流水の正常な機能を維持するために必要な流量（概ね7m³/s）に対して流況が不足する期間が一部存在。

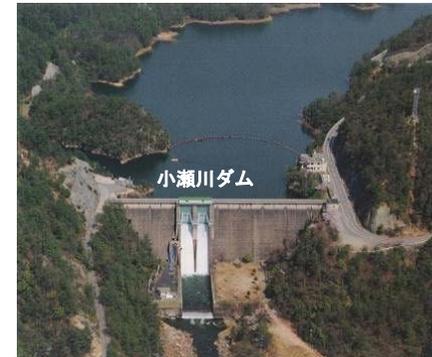
- 小瀬川ダム(県管理)の利水機能
 - ・総貯水容量：11,400千 m^3
 - ・利水容量：3,400千 m^3 (工水)

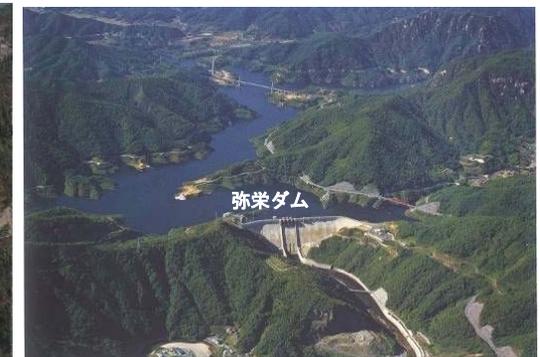
- 弥栄ダム(国管理)の利水機能
 - ・総貯水容量：112,000千 m^3
 - ・利水容量：48,000千 m^3 (工水、上水、不特定)

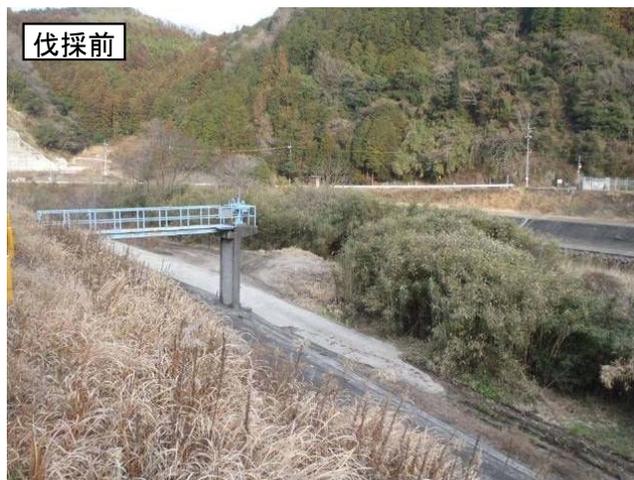
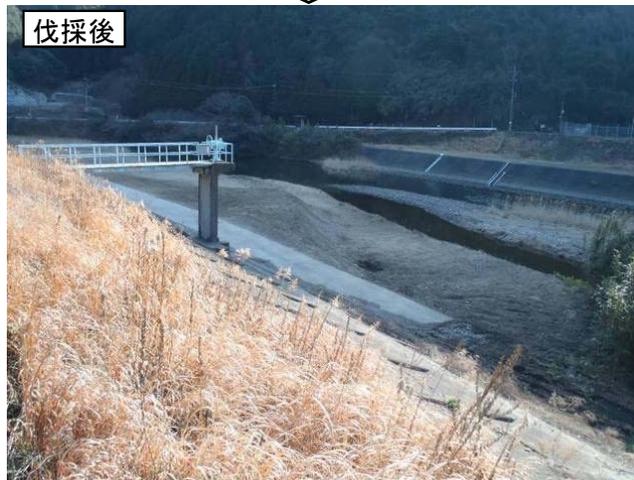
前瀬地区の伐採状況

- 河道内樹木の伐採
・ 河川維持管理計画に基づき、計画的な維持伐採を実施している。

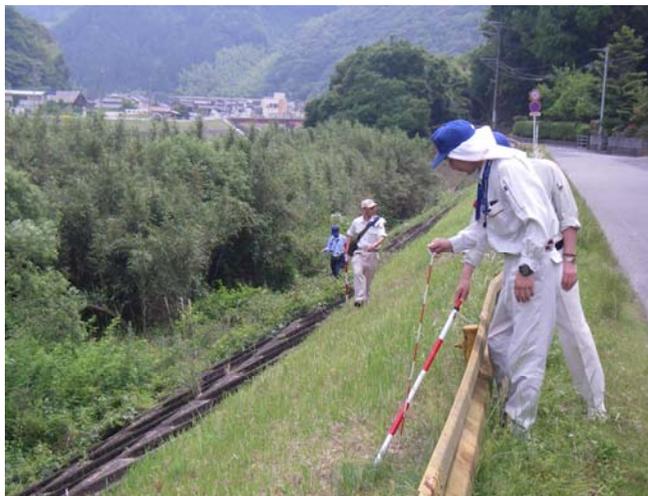
堤防点検の実施状況(土堤)

- 堤防の機能維持
・ 堤防の弱体化を防ぐため、堤防の状況の監視・点検や堤防除草、堤防天端の舗装を実施している。

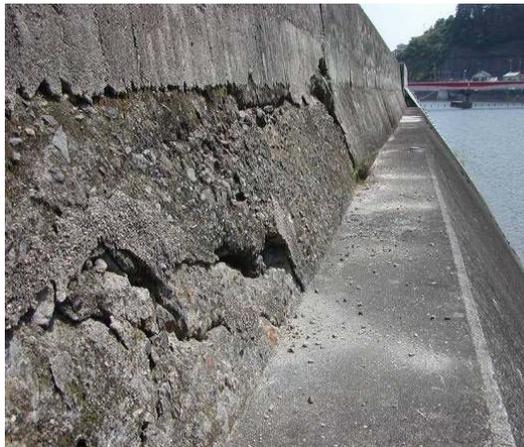
ひび割れが生じている護岸

- ・ 小瀬川河口部の高潮護岸は、施工後50年以上が経過し、コンクリートのひび割れなど強度低下の恐れがある。
- ・ 空洞化詳細調査およびコンクリート劣化診断を実施することにより護岸の劣化状況を継続的に把握し、要対策箇所を把握している。

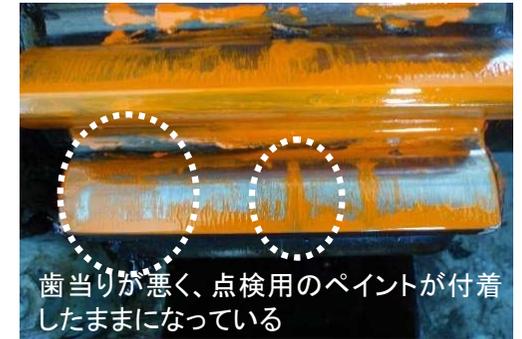
更新年次を迎えた樋門の不具合事例

- ・ 小瀬川に設置されている樋門や陸閘門、堰、水門、浄化施設などの河川管理施設（224施設）のうち、約65%が取替・更新年数を超えている。
- ・ 定期点検や動作確認を実施し、施設機能の維持に努め、機能低下の兆候がある場合には、モニタリングを継続し、必要な対策を実施している。

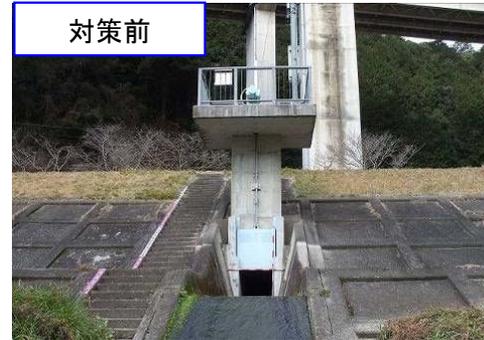
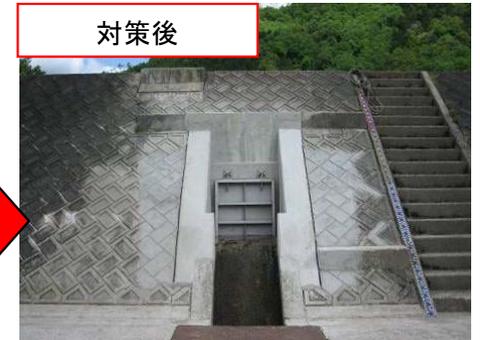
樋門の自動化(フラップゲート化)

対策前

対策後

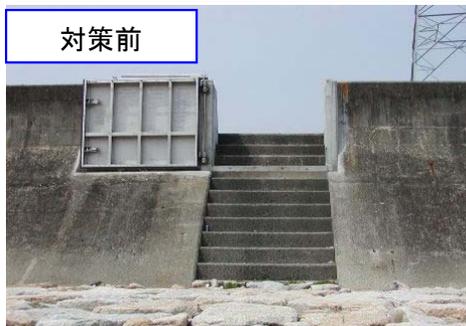
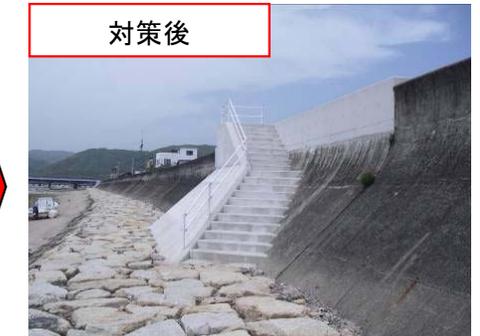
陸閘門のゲートレス化

対策前

対策後

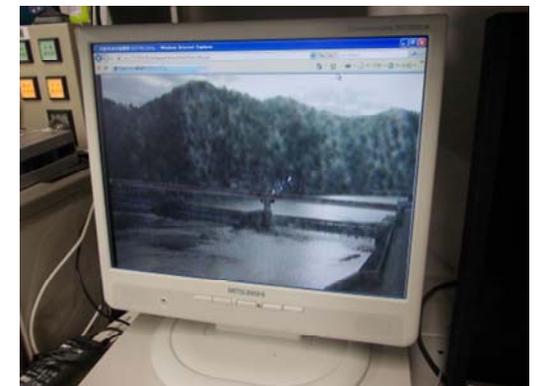
CCTVカメラによる監視

- ゴミの不法投棄や、不法係留等の不法行為により、河川管理活動が阻害されるとともに、護岸の損傷、洪水の安全な流下への妨げ、河川環境の悪化等の恐れがある。
- 不法行為の発見・是正のため、日頃よりCCTVや日常的な巡視による監視を行っている。また、高水敷の河川公園等での利用者が多いため、安全な利用のための情報提供、安全利用点検による危険箇所の把握と必要な措置を実施している。

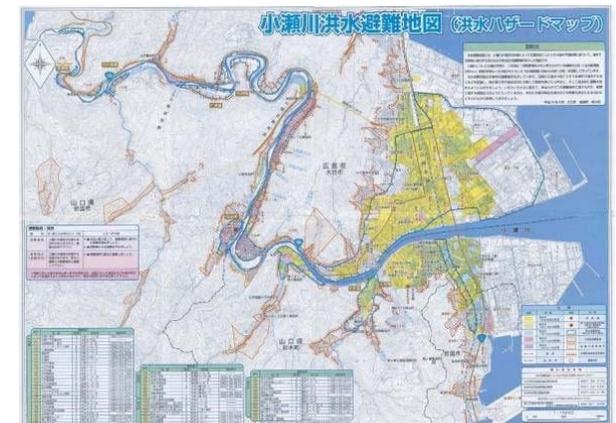
洪水ハザードマップ

- ・洪水・高潮による被害の防止・軽減のため、関係機関が連携し、重要水防箇所等の河川巡視や水防資材の整備、水防に関する啓発を実施する。
- ・災害時における要援護者の避難支援や、山間狭あい地区の水防活動や避難支援について関係機関の連携が必要である。

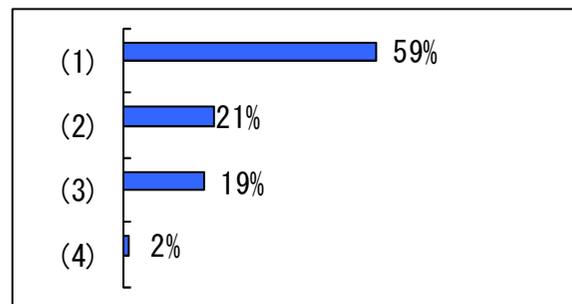
Q1 現在、小瀬川や弥栄ダム周辺には、ゴミや雑草の量が多いと思いますか？

回答数	構成比
(1) 思う	421	59%
(2) 思わない	151	21%
(3) わからない	136	19%
(4) 無回答	11	2%
合計	719	100%

- ・小瀬川や弥栄ダム周辺にはゴミや雑草の量が多いと感じている方が全体の約6割を占めている。
- ・小瀬川や弥栄ダム周辺で今後必要な維持管理の方策としては、国（河川管理者）と周辺住民が協力して、川のゴミ拾いや除草をするのが全体の5割以上を占めている。

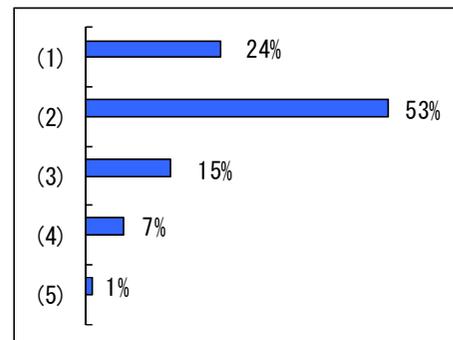
Q2 ゴミや雑草の少ない小瀬川を目指すためには、今後どうすることが望ましいと思いますか？

回答数	構成比
(1) 国(河川管理者)が川のゴミ拾いや除草をする	100	24%
(2) 国(河川管理者)と周辺住民が協力して、川のゴミ拾いや除草をする	225	53%
(3) 川にゴミを捨てないように、国(河川管理者)から、より一層呼びかけを行う	63	15%
(4) その他	28	7%
(5) 無回答	5	1%
合計	421	100%

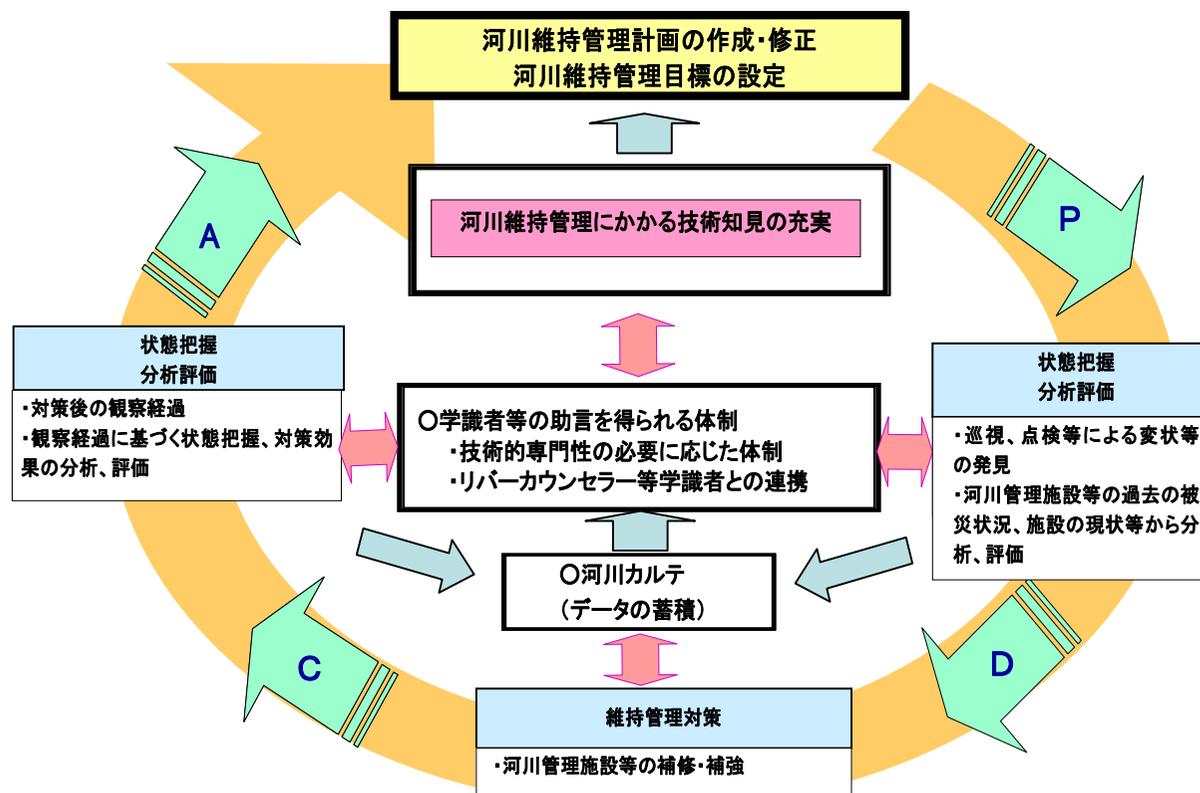
サイクル型維持管理のイメージ

- ・小瀬川の河川特性を十分踏まえ、維持管理の目標や実施内容を設定した河川維持管理計画の充実を図る。
- ・河川の状態の変化の監視、評価、評価結果に基づく改善を一連のサイクルとした「サイクル型維持管理体系」を構築し、効率的・効果的に実施する。

PDCAとは
 P: Plan(計画)
 D: Do(実施・実行)
 C: Check(点検・評価)
 A: Act(処置・改善)
