○高津川・江の川の維持管理状況について

高津川の維持管理状況	江の川(江津市内)の維持管理状況	江の川(川本町・美郷町・邑南町)の維持管理状況
タイトル	堤防の動物穴の補修について	台風期(秋雨前線前)の堤防点検の実施について	台風期(秋雨前線前)の堤防点検の実施について
内容	益田市虫追町金地の堤防において動物による穴の補修を行いました。	江の川(江津市桜江町内)で、堤防点検を実施しました。	江の川(川本町・美郷町・邑南町)において、堤防点検を実施しました。
状況写真	<p>(作業前) 平成24年9月28日</p>

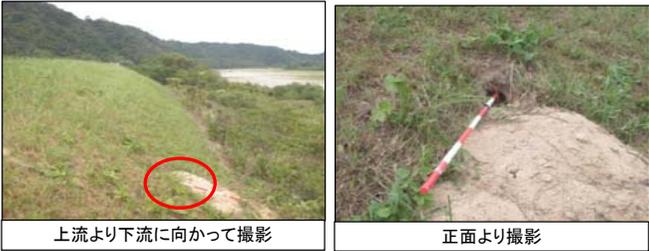
<p>上流より下流に向かって撮影 正面より撮影</p>	<p>(点検状況) 平成24年9月18日</p>

<p>水路に倒木、ゴミ・土砂の堆積 撤去後</p>
コメント	<p>河川巡視により、堤防法面途中に直径約25cmの穴が掘られているのを発見したので、台風接近前に補修を行いました。 穴の部分を開削して確認したところ、深さ約40cmの位置で横方向へ約4mも掘られていました。穴のサイズからキツネ等が餌(モグラ等)を求めて掘ったものと思われる。 イノシシ、モグラ等の対策で効果的な事例がありましたら高津川出張所まで連絡を頂ければ幸いです。</p>	<p>江の川下流管内において、9月18日に堤防点検を実施しました。 点検の結果、江津市桜江町川越地先において堤防法面が流出していた箇所を発見したので、台風接近前に法面補修を行いました。 堤防の異常を発見された場合は、江の川下流出張所(0855-52-2926)まで連絡を頂ければ幸いです。</p>	<p>9月18日に行った堤防点検では、川本町議会議員の方や町職員の方にも参加して頂き、より多くの視点から堤防の変状等の調査を行いました。 今回の点検では緊急的な修繕が必要となる箇所はありませんでしたが、水路内に堆積物があったので撤去作業を行いました。 出張所では、今後も継続して巡視等を行い河川の点検を行ってまいります。堤防等の異常を発見された場合は、川本出張所(0855-72-0431)まで連絡をお願い致します。</p>

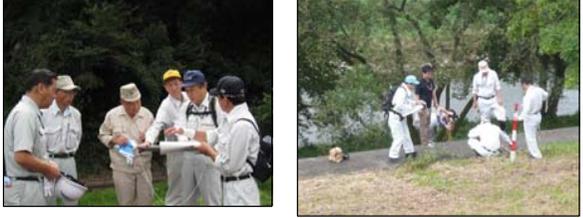
<p>堤防点検状況 江津市桜江町下原地先</p>	<p>(点検状況) 平成24年9月18日</p> <p>国土交通省職員と川本町議会議員及び町職員による合同点検</p>

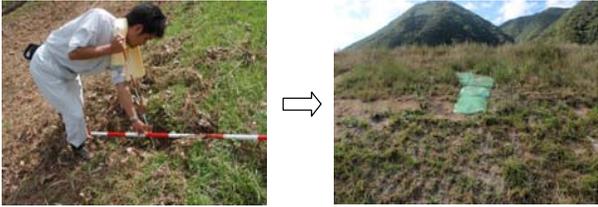
<p>(補修作業) 平成24年9月26日</p>

<p>法面流出 江津市桜江町川越地先 法面補修後</p>	<p>(作業後) 平成24年9月19日</p> <p>江の川左岸(美郷町築瀬地内)</p>
