# 堤防点検による修繕等の対応について

今回の点検では、緊急的な修繕が必要となる箇所はありませんでしたが、堤防の損傷については直ちに穴埋め等の措置を講じるとともに、コンクリートの段差等については経過観察を行ない、必要に応じてコンクリートを張り替えるなどの修繕等の対応を行いました。

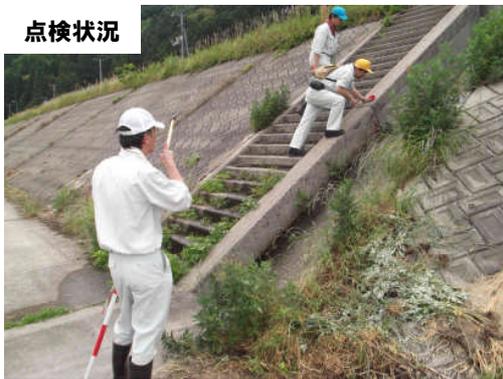
点検状況

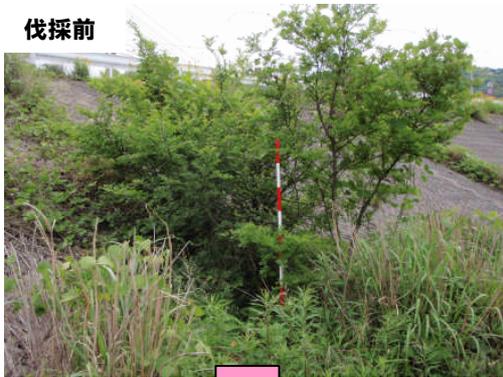
伐採前

護岸に繁茂の樹木伐採(江津市松川町)

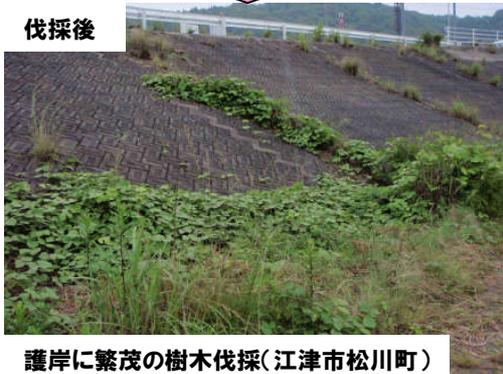
伐採後

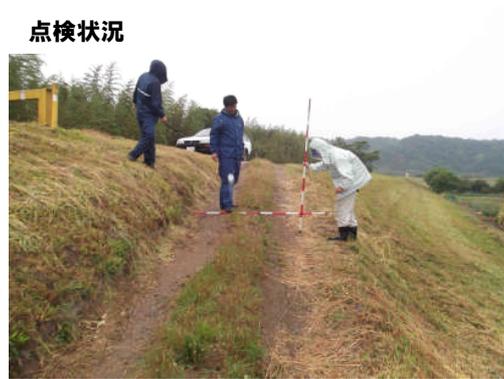
点検状況

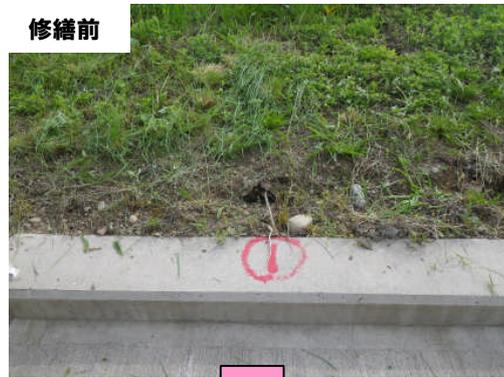
修繕前

法面空洞箇所修繕(益田市中島町)

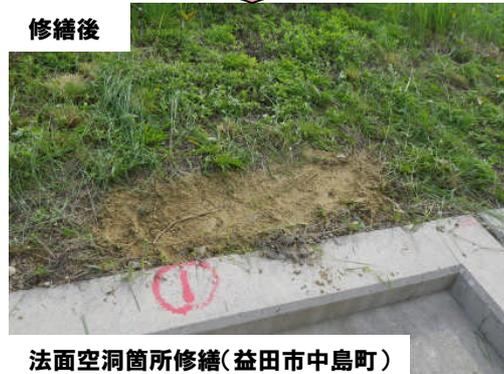
修繕後

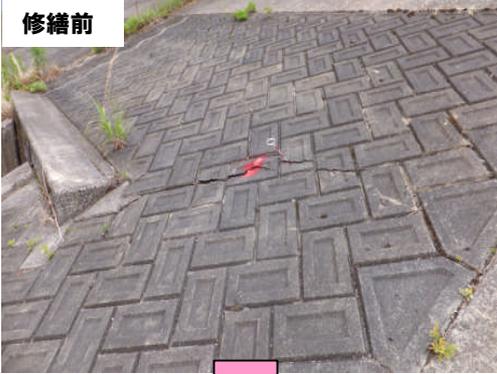
修繕前

護岸クラック箇所修繕(川本町木路原)

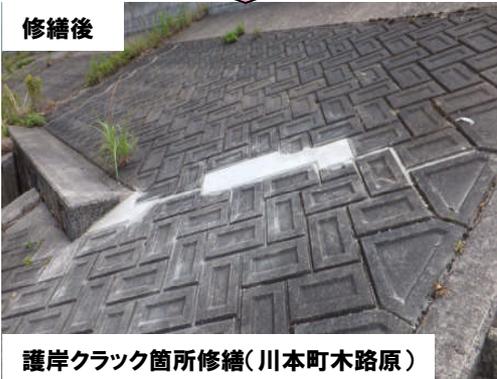
修繕後

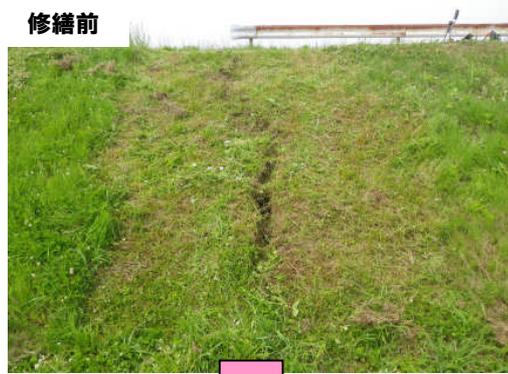
修繕前

法面ガリ浸食箇所修繕(益田市中島町)

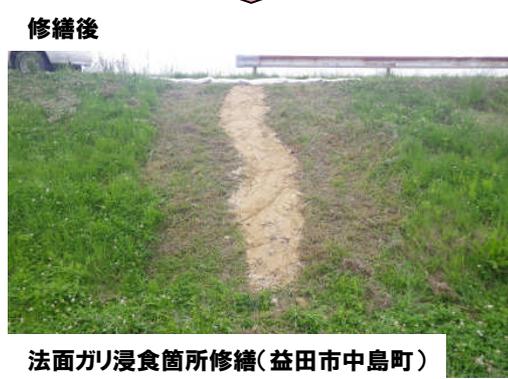
修繕後

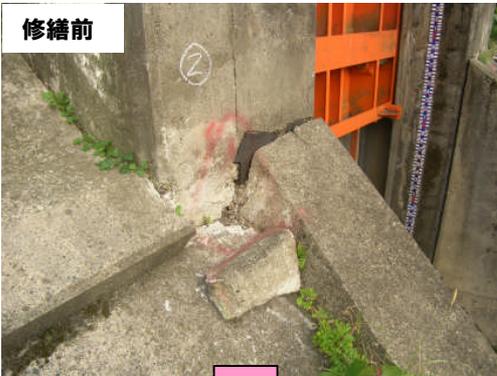
修繕前

構造物損傷箇所修繕(美郷町浜原)

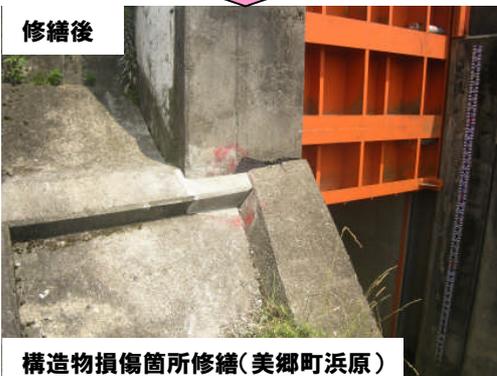
修繕後

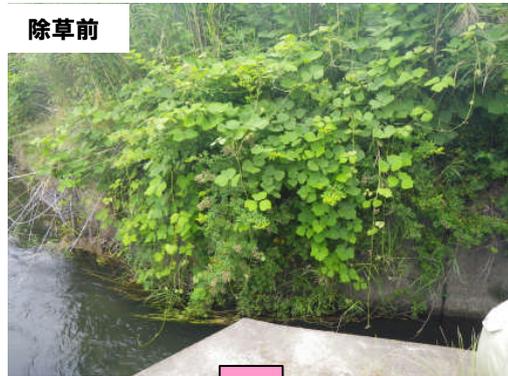
除草前

量水標周辺の除草(益田市横田町)

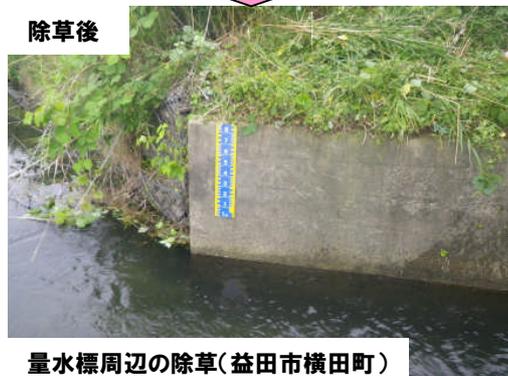
除草後
