○高津川・江の川の維持管理状況について

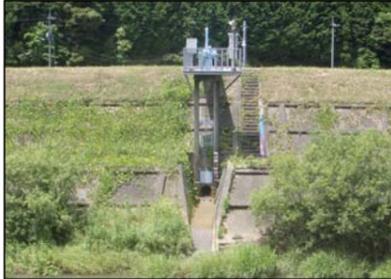
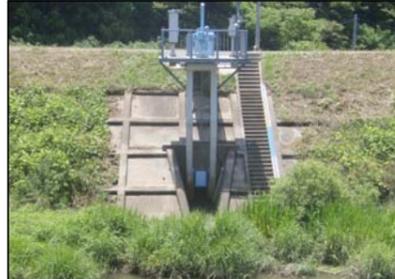
<p>岩ヶ溢排水樋管 (白上川右岸OK500付近)</p> <p>オノ元排水樋管 (白上川右岸OK800付近)</p>	<p>(作業前) 平成24年11月6日</p>

高津川の維持管理状況	江の川(江津市内)の維持管理状況	江の川(川本町・美郷町・邑南町)の維持管理状況
タイトル	排水樋門の無動力化(オートゲート化)について	堤防護岸(小段)の補修について	美郷町栗原地区の堤防補修について
内容	益田市内田町地内において、排水樋門の無動力化工事を行いました。	江津市松川町地内において、堤防護岸(小段)の補修を行いました。	美郷町栗原地内において、イノシシによる堤防の掘り返し箇所の補修を行いました。
状況写真	<p>(施工前) 平成24年12月18日</p>

<p>土木シート設置状況</p> <p>表面保護(わら芝)施工状況</p>
コメント	<p>現在、排水樋門の操作は、樋門操作員さんが出水状況に応じて現地で操作を行っていますが、樋門操作員の高齢化や人員確保が問題となっています。</p> <p>昨今の急激な降雨における河川水位上昇時においても樋門操作員が現地で作業を行わずに済むように、電動スライドゲートから水圧により自動で開閉するオートゲート化への更新を岩ヶ溢排水樋門、オノ元排水樋門の2樋門で工事を実施しました。</p> <p>高津川の管理についてご意見がありましたら、高津川出張所(0856-22-0533)まで連絡をお願いします。</p>	<p>江津市松川町市村地先において、堤防の小段が沈下していたので補修を行いました。</p> <p>沈下を放置すると堤防内に雨水が浸入するので護岸に悪影響を与え、また、沈下に伴い生じた段差へ土砂が堆積して草木が繁茂してしまいます。今後も引き続き、護岸などの河川管理施設の点検を行い、補修等の対策を実施して行きたいと思っております。</p> <p>江の川の管理についてご意見がございましたら江の川下流出張所(0855-52-2926)までご連絡をいただければ幸いです。</p>	<p>美郷町栗原地区では、イノシシによる堤防の掘り起こしがたびたび起こっており、場所によっては堤防法面を広範囲に掘り返され、堤防の弱体化が懸念されていました。</p> <p>よって、その対策として、堤防法面の中にメッシュタイプの土木シートを設置し、イノシシの爪や牙が土木シートに引っ掛かり、掘り起こしができないように対策を行いました。</p> <p>今後は今回施工した効果を検証していき、獣害対策方法に活かして行きたいと思っております。</p> <p>江の川の管理についてご意見がありましたら江の川川本出張所(0855-72-0431)まで連絡をお願いします。</p>

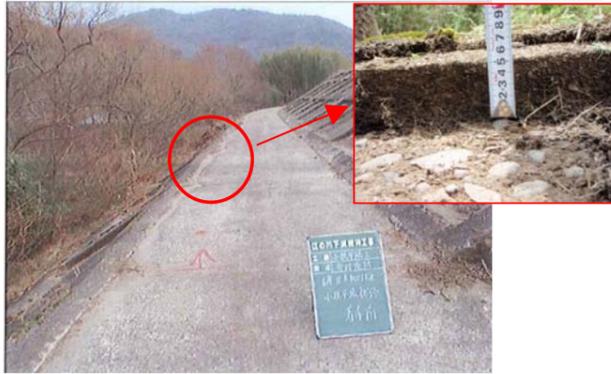
<p>段差状況</p>	<p>(作業前) 平成22年 夏～秋頃 イノシシ掘り起こし状況</p>

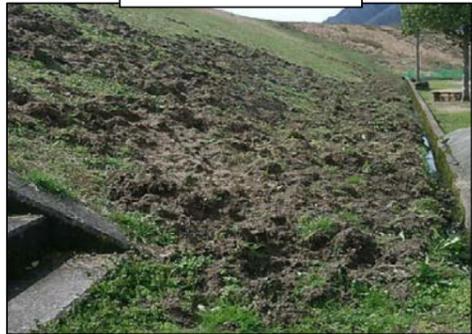
<p>堤防(川裏側)</p>
	<p>(施工後) 平成25年3月18日</p>
