高津川・江の川の維持管理状況について

高津川（益田市）

江の川（江津市）

江の川（川本町・美郷町・邑南町）

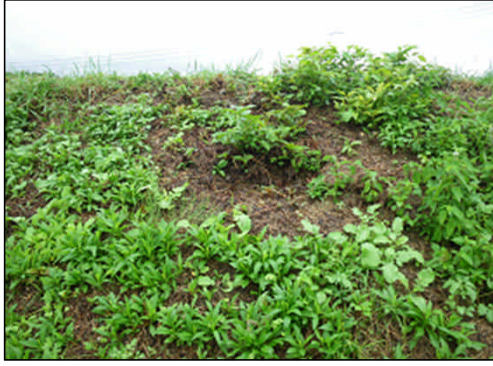
補修前

9月8日（月）に本格的な台風期の到来に備え堤防の一斉点検を行った結果、イノシシ等動物により堤防を掘られたり、削れたりした箇所がありましたので、補修を行いました。
堤防が掘られたり、削れたりした場合、その箇所から雨水が浸透し堤防の弱体化を招く恐れがあります。
高津川(益田市)において異常を発見された場合は、高津川出張所までご連絡を頂ければ幸いです。
高津川出張所 TEL：0856-22-0533

9月8日（月）に台風期に備え堤防の一斉点検を行い、その結果を基に補修を行いました。

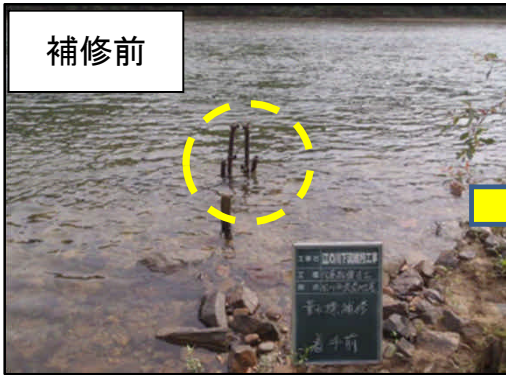
補修前

この量水標は、江の川の水位を定期的に観測し水位状況を把握するため必要な河川施設です。
経年劣化の影響で、目盛が剥がれていましたので、補修を行いました。
江の川(江津市)において異常を発見された場合は、江の川下流出張所までご連絡を頂ければ幸いです。
江の川下流出張所 TEL：0855-52-2926

量水標の補修を行いました。

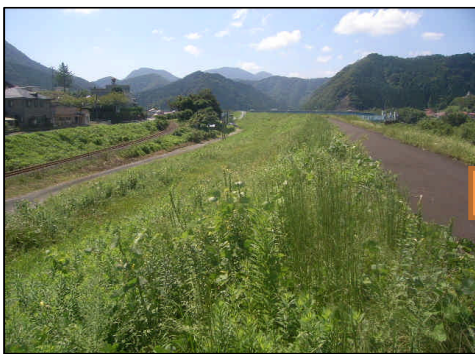
着手前

現在、堤防除草を行っています。今年もクズの繁茂がものすごく、機械にからまったりと作業に手がかっており、クズ繁茂の抑制に良い方法がないかと、維持業者の方と一緒に頭を悩ませているところです。
江の川(川本町・美郷町・邑南町)において異常を発見された場合は、江の川川本出張所までご連絡を頂ければ幸いです。
江の川川本出張所 TEL：0855-72-0431

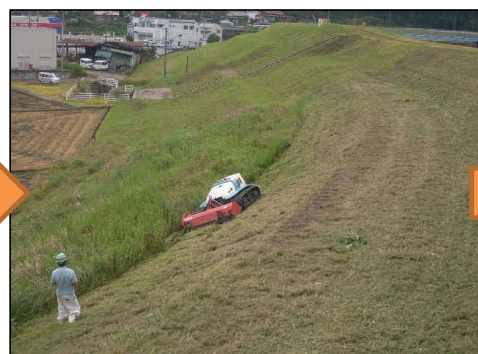
遠隔刈草機による除草

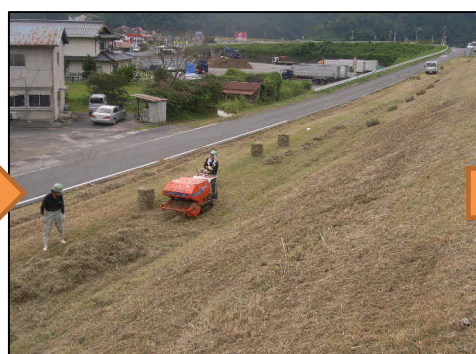
刈草の梱包作業
