# 高津川・江の川の維持管理状況について

## 高津川（益田市）

## 江の川（江津市）

## 江の川（川本町）

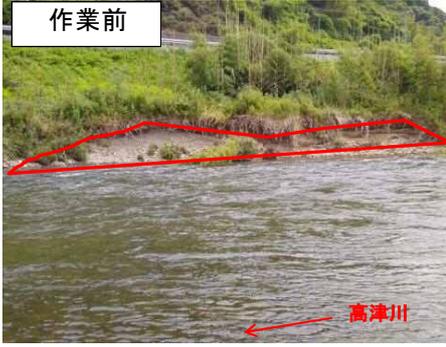
作業前

出水により河岸が洗掘されていました。

洗掘された箇所に袋詰め玉石を設置しました。(9/13)

河岸が洪水等により削り崩されることによる道路への被害が想定されるため、洗掘防止対策を実施しました。

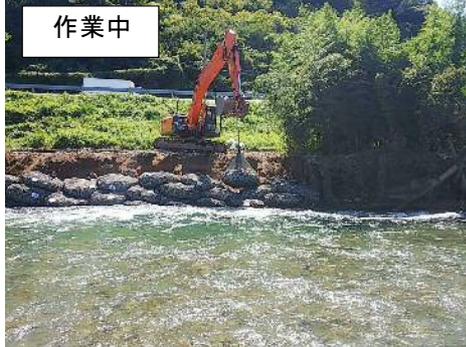
作業中

洗掘箇所に袋詰め玉石を並べます。

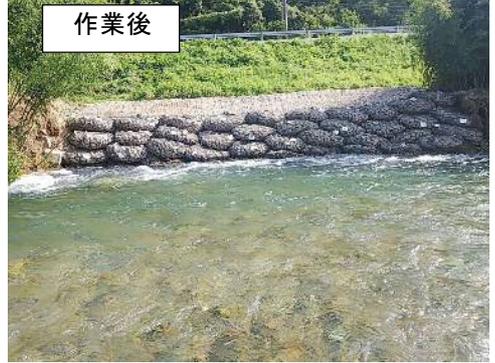
作業後

被災した箇所の洗掘防止になりました。

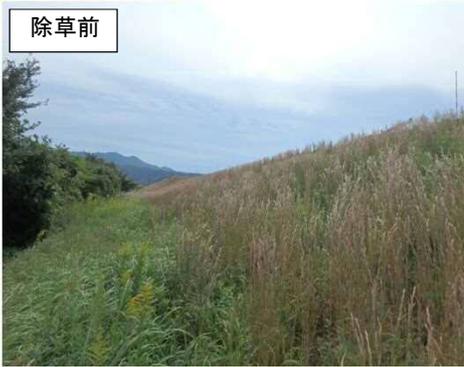
除草前

草が伸びて堤防表面の状況が分かりにくくなっています。

堤防表面の状況が雑草の繁茂で見えにくくなっているため、異常を発見できるよう除草しました。

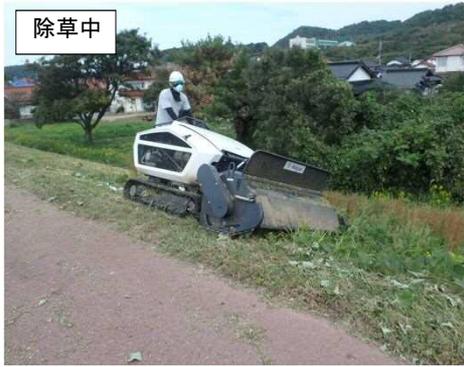
除草中

堤防の傾斜のある法面も機械で効率的に除草します。

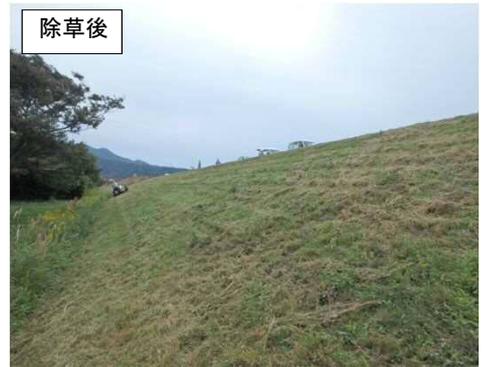
除草後

除草により堤防の異常を見つけやすくなりました。

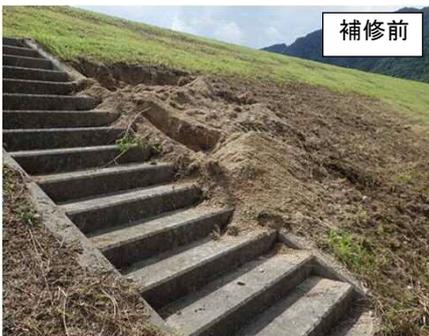
補修前

猪により堤防が掘り起こされています。

堤防の弱体化を防ぐため獣による掘り起こし穴を補修しました。さらに、繰り返し被害を防ぐため柵を設置しました。

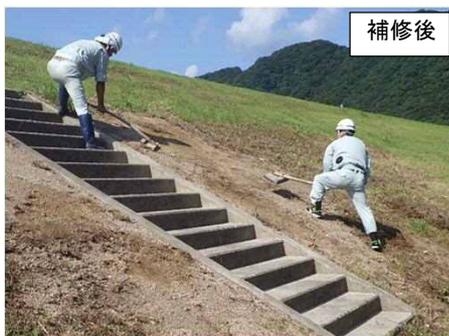
補修後

掘り起こされた箇所に土砂を入れ転圧します。

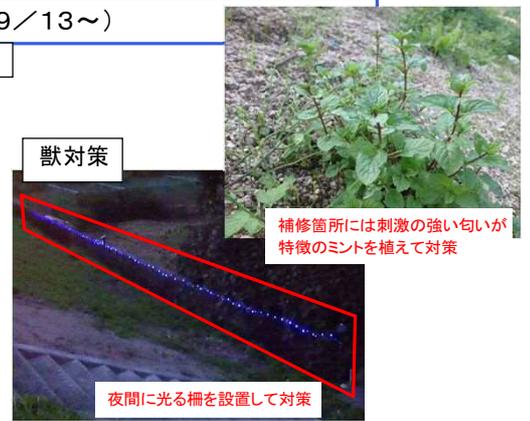
獣対策

補修箇所には刺激の強い匂いが特徴のミントを植えて対策

夜間に光る柵を設置して対策

猪避けの柵及びミントを植えて経過をみています・・・(効果検証中)
