②高津川の変遷について

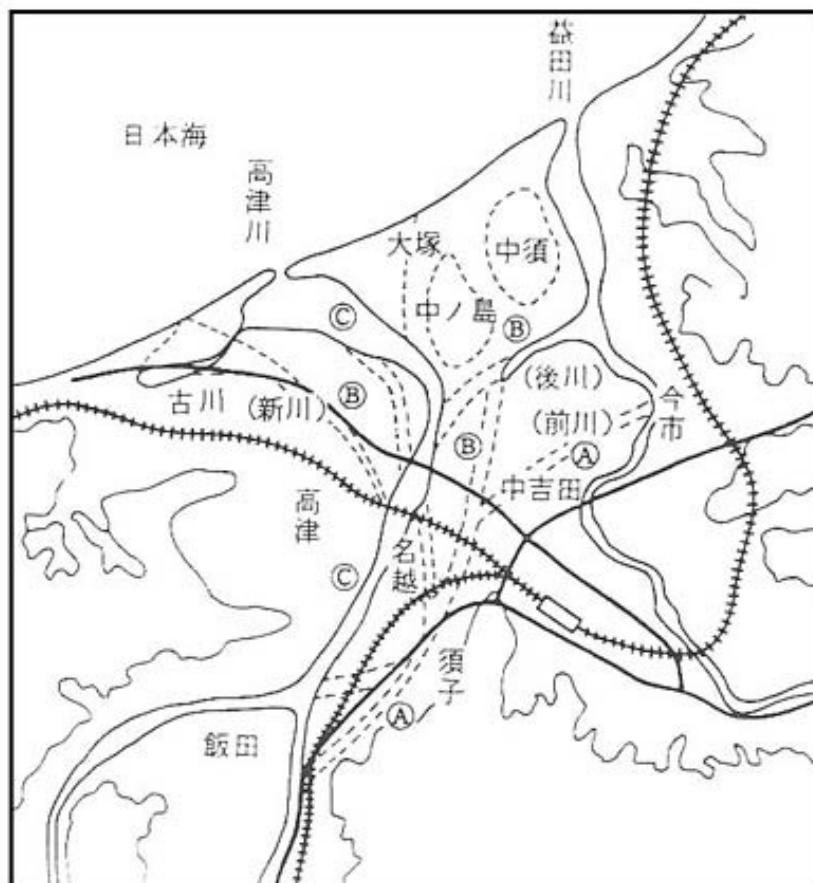
高津川流路の変遷図

慶長年間（1596～1615）当時は④附近を流れており、益田川との合流点、今市は河港として繁栄していた。その後元和3年（1617）の津和野藩による名越の水刃工事や度重なる洪水により⑤のような形路形態に変化したことが予想される。

又天明年間（1780年頃）には水流は津和野改修河道に流れ益田川と河口を別にし、ほぼ現状に近い形態となったが河口は現在より西側に位置し寛政年間（1789～1801）以後洪水の度東方に移動し現在の③に至ったものと推定される。
