堤防の緊急点検結果 概要図 <旭川>

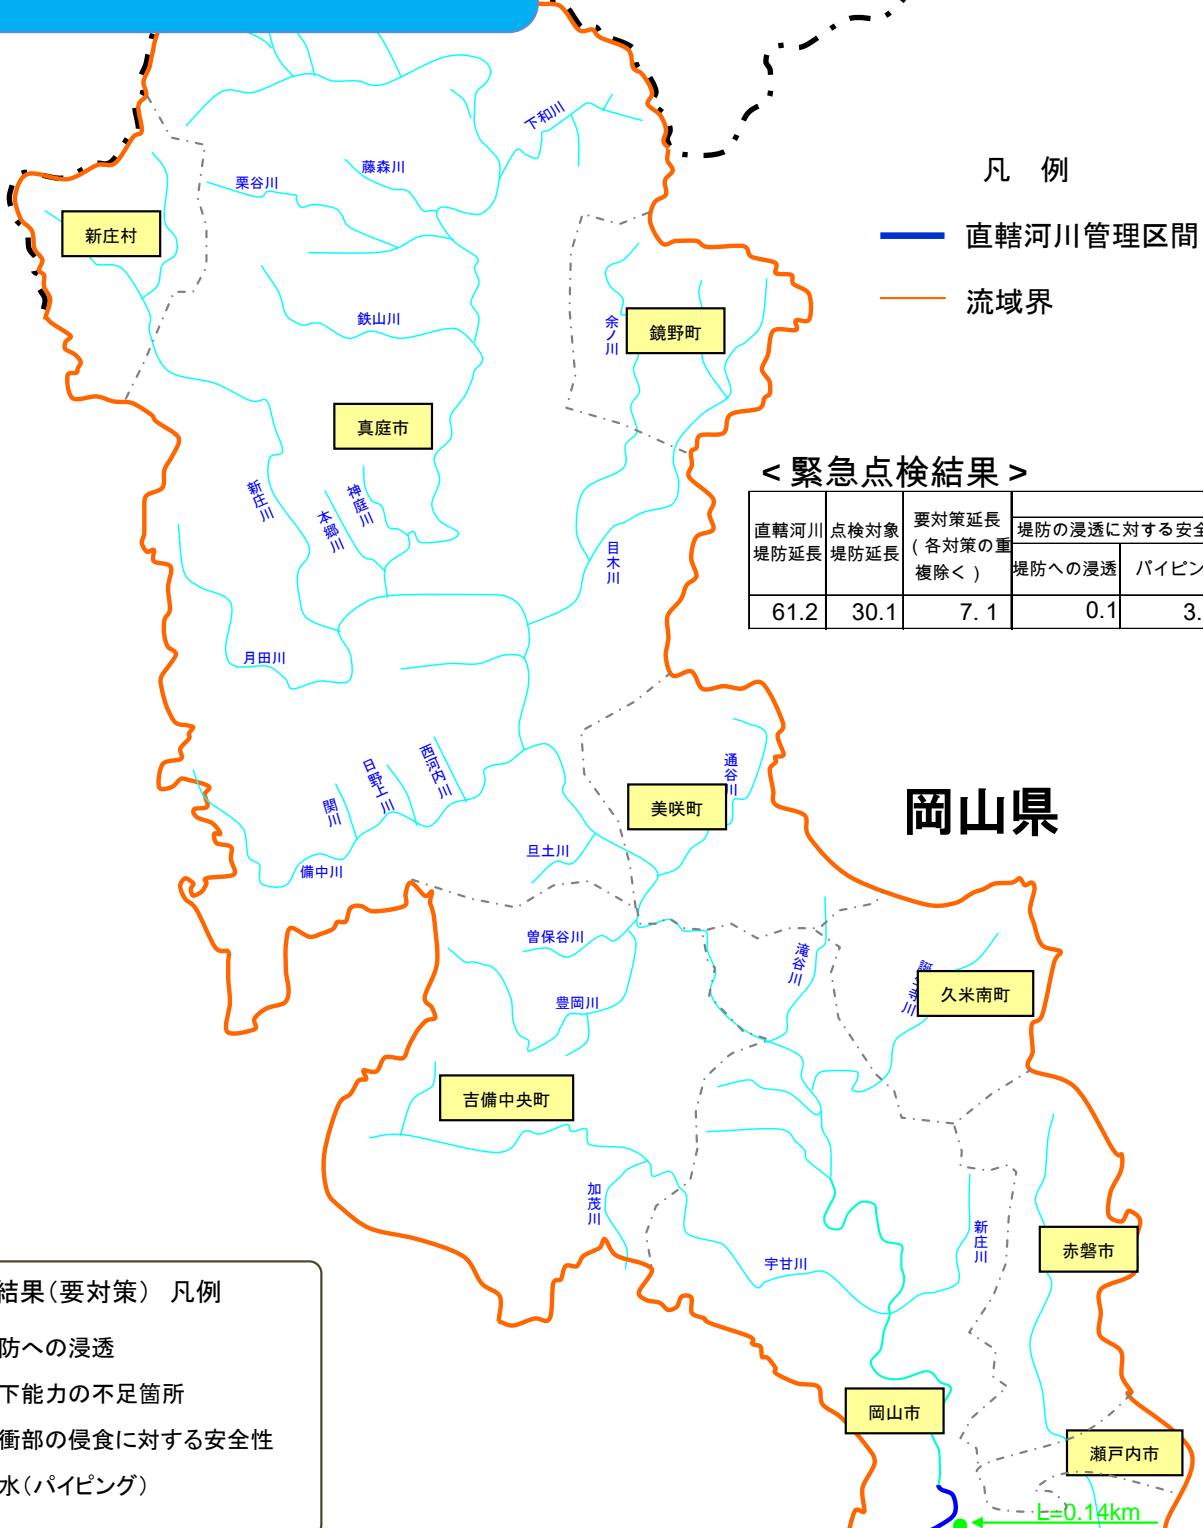
< 緊急点検結果 >

直轄河川 堤防延長	点検対象 堤防延長	要対策延長 (各対策の重 複除く)	内訳			
			堤防の浸透に対する安全性 堤防への浸透	パイピング	流下能力の 不足箇所	水衝部等の 侵食に対する 安全性
61.2	30.1	7.1	0.1	3.3	7.0	-

- 堤防への浸透
- 流下能力の不足箇所
- 水衝部の侵食に対する安全性
- 漏水(パイピング)

※要対策区間については、今後、背後地の人口、資産等を踏まえ、優先順位をつけながら選択と集中によるハード対策を実施予定。
 ※併せて、地方公共団体と連携を図り、実践的なハザードマップの整備を推進するとともに、台風などの出水時には重点的に水防活動を実施。
