# 堤防の緊急点検結果 概要図 <高梁川>

## <緊急点検結果>

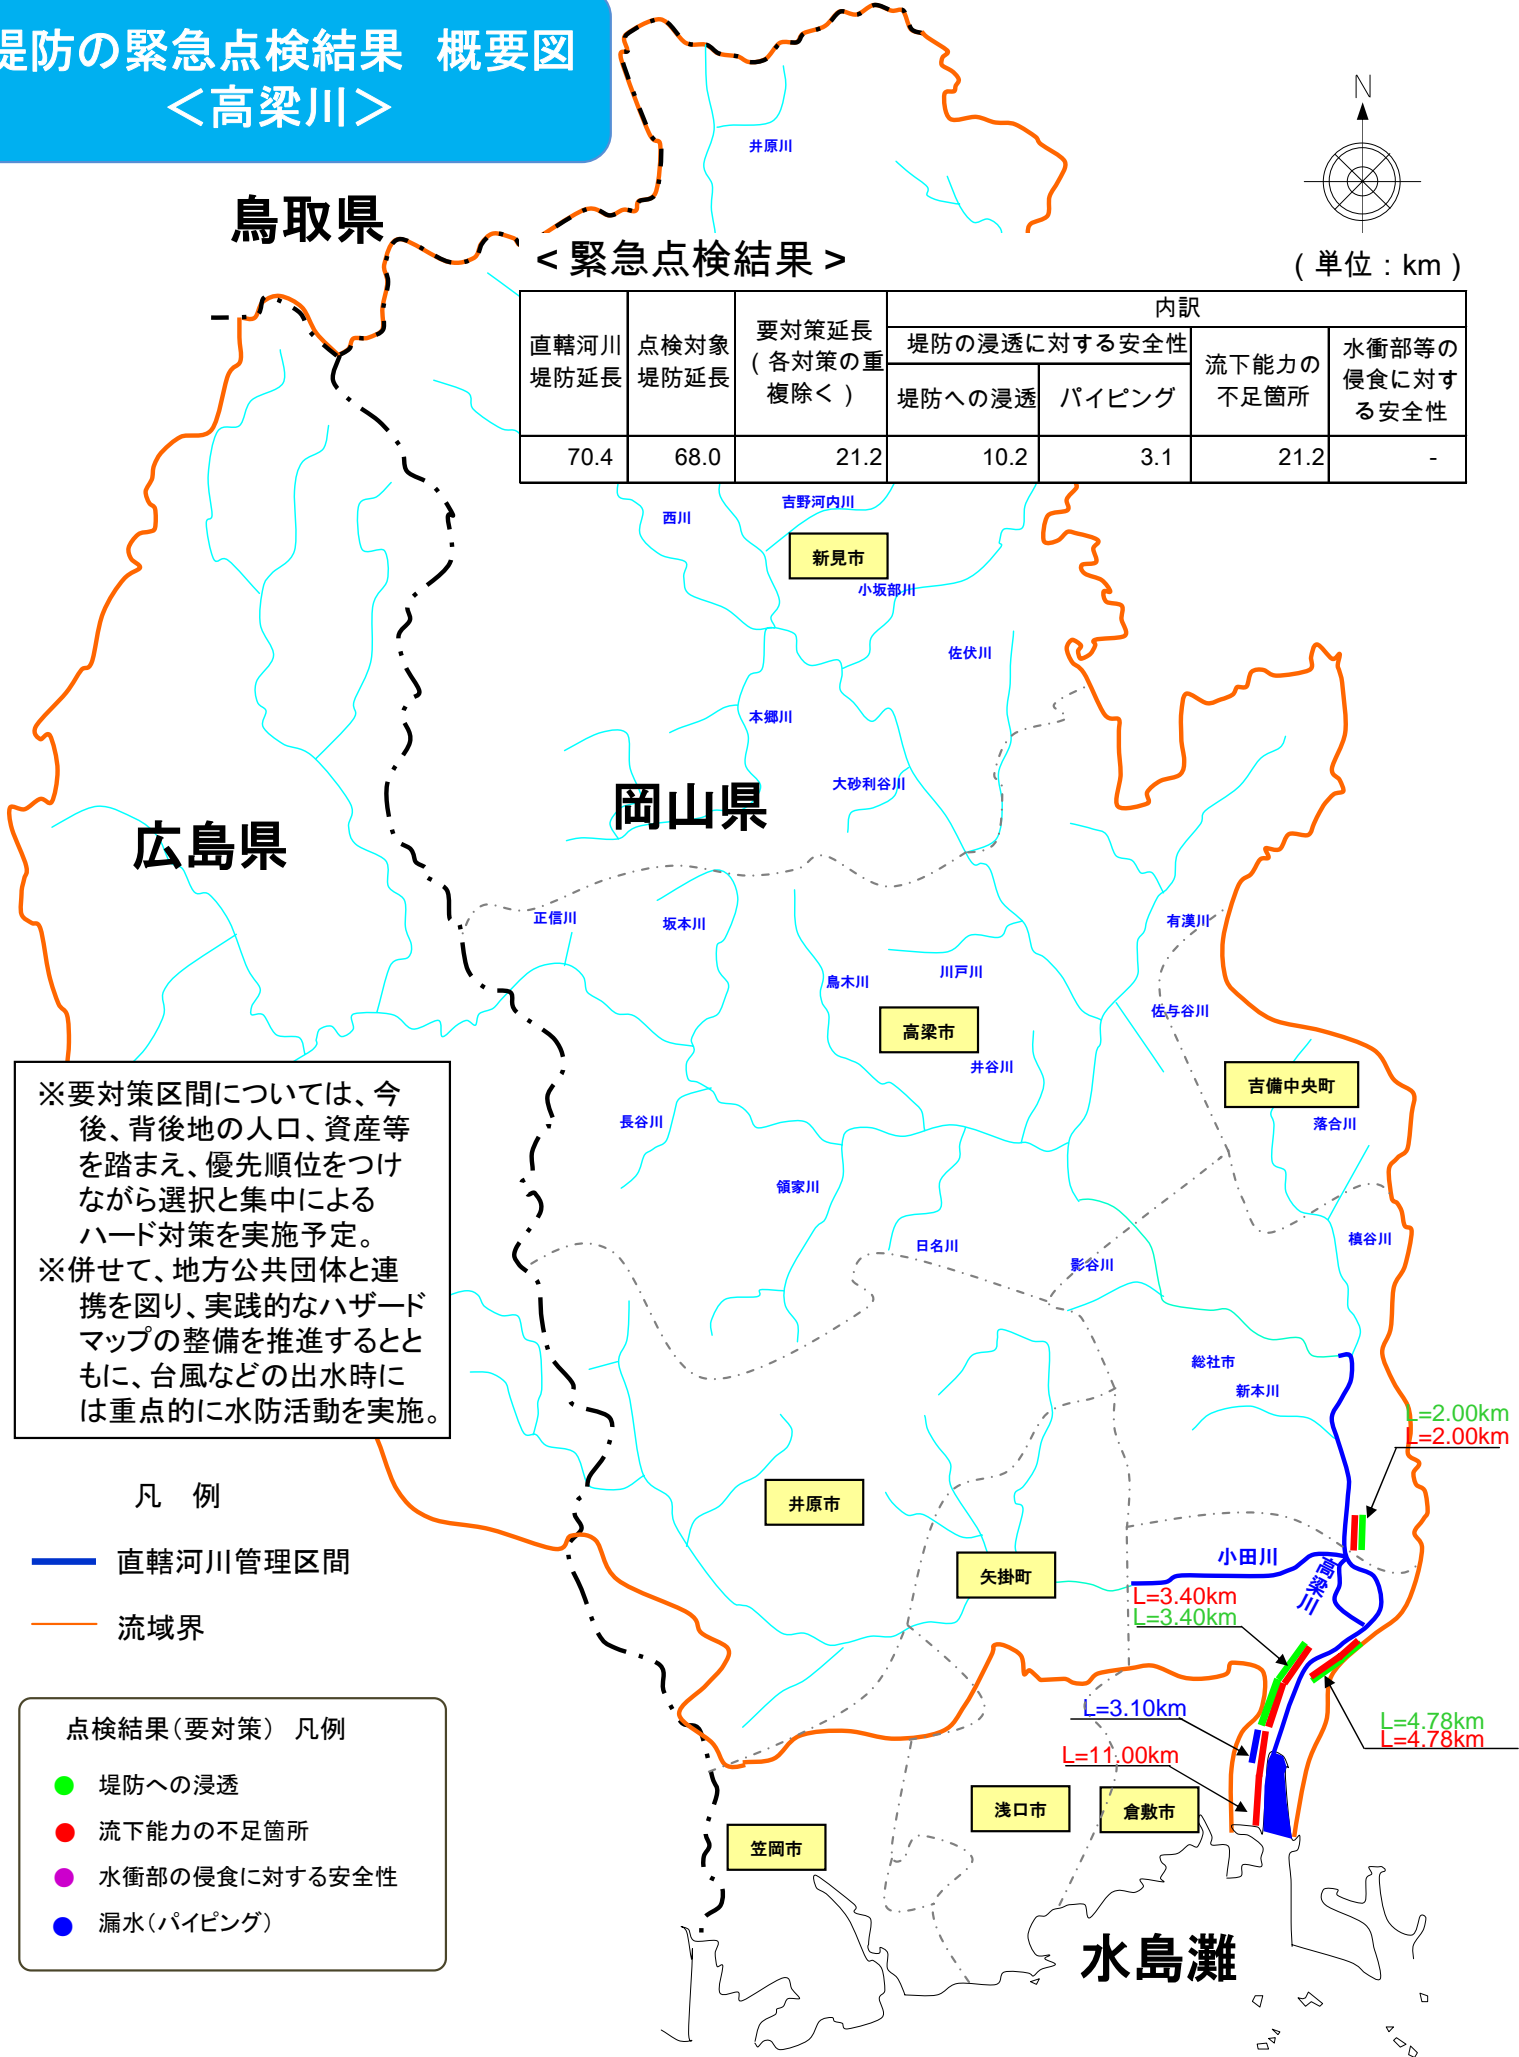
直轄河川 堤防延長	点検対象 堤防延長	要対策延長 (各対策の重 複除く)	内訳				
			堤防の浸透に対する安全性		流下能力の 不足箇所	水衝部等の 侵食に対す る安全性	
			堤防への浸透	パイピング			
70.4	68.0	21.2	10.2	3.1	21.2	-

※要対策区間については、今後、背後地の人口、資産等を踏まえ、優先順位をつけながら選択と集中によるハード対策を実施予定。  
 ※併せて、地方公共団体と連携を図り、実践的なハザードマップの整備を推進するとともに、台風などの出水時には重点的に水防活動を実施。
