いい川づくり

所属名：島根県 出雲県土整備事務所
発表者：福田尊弘

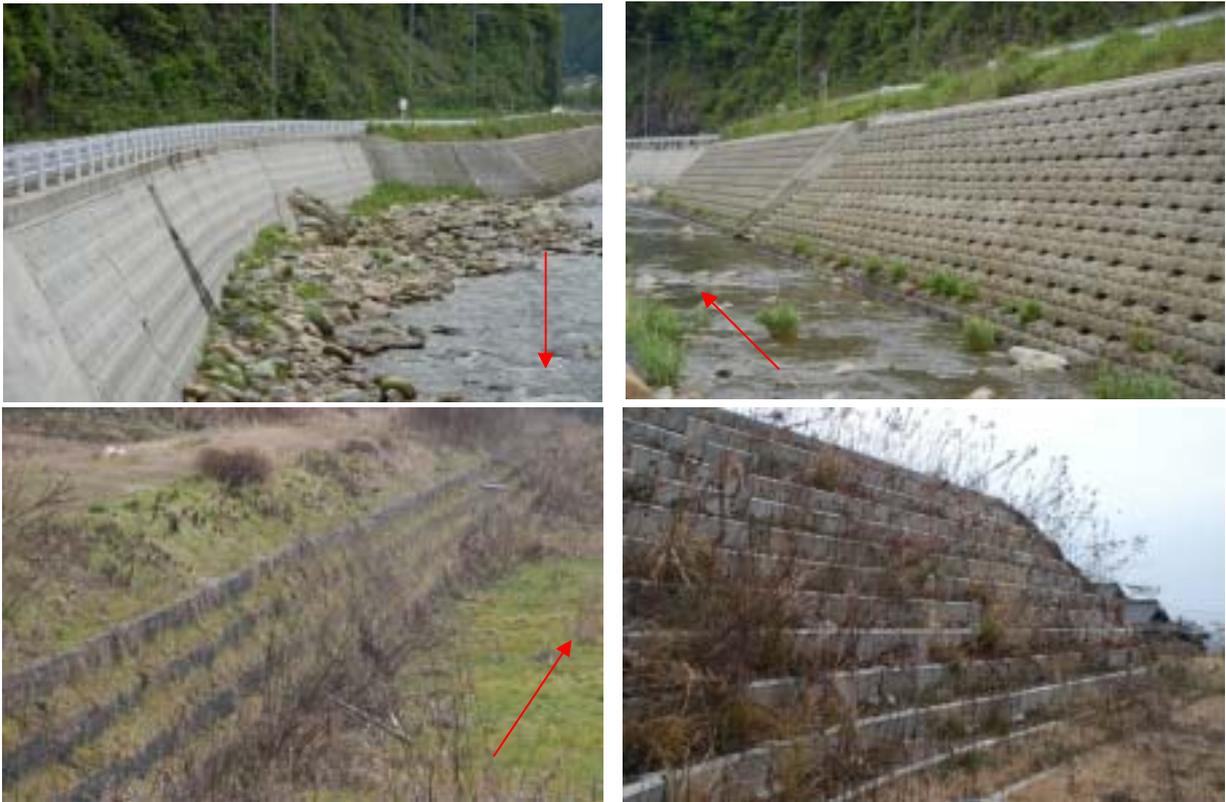
写真 - 1 近年の環境護岸例

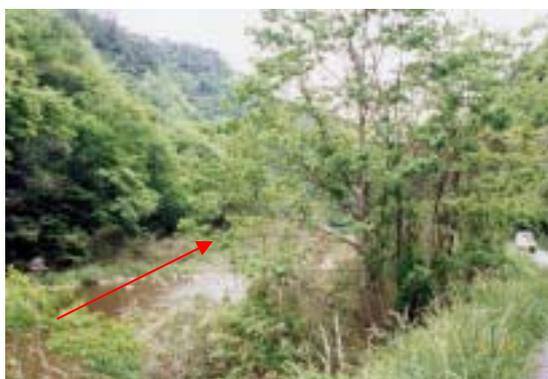
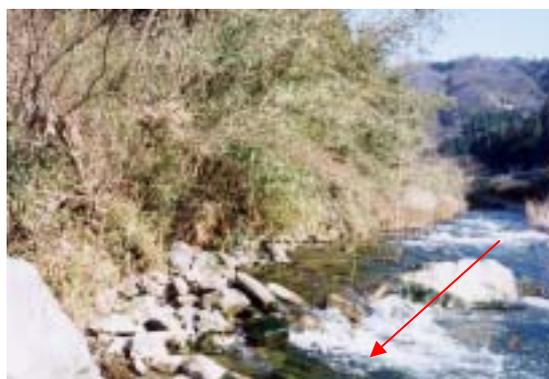
写真 - 2 着手前の現況（平成13年8～11月頃）

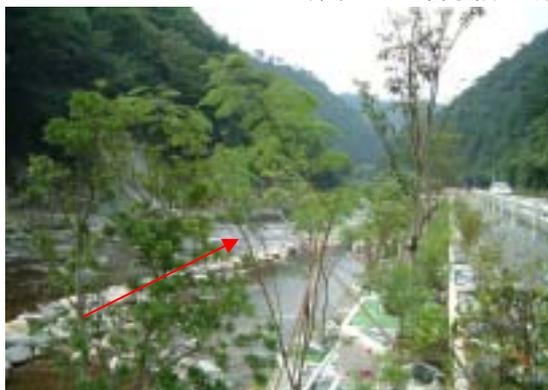
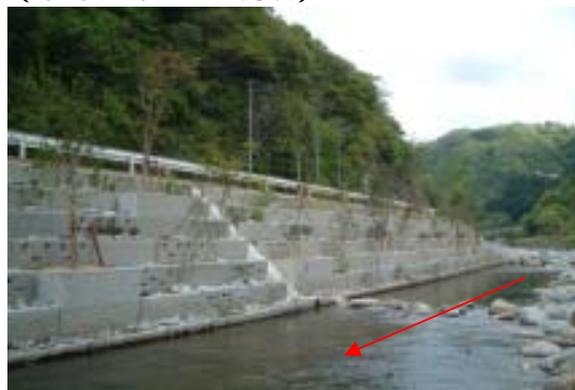
写真 - 3 平成14年4月竣工

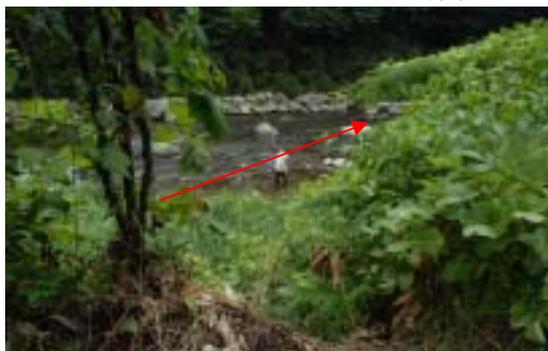
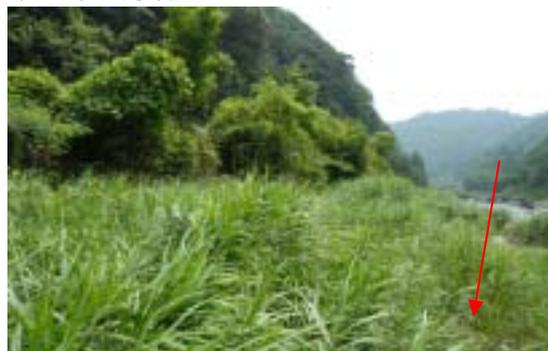
写真 - 4 施工後5年経過の上・下流からの現場写真（平成19年7月撮影）

いままでは草本類が主体の環境整備であったが、木本類によりまったく異なった次元の環境整備が可能となった。草本類だけでは、コンクリート表面は隠せないが、木本類により時間の経過とともに付近の景観と一体化していくことになる。地域にある草本・低・中・高木を中心に、地域住民の協力も得て植栽したものである。現在では植物によりコンクリートブロックも姿を消し、ブロック施工内を動物たちが動き回り、地域全体としてバックの山に溶け込んだ景観に近づきつつある。

当箇所は施工後一度も散水等のメンテナンスは行っていない。草刈も実施していない。中高木自身がブロック内の土と水と空気の量に応じて大きくなったものである。死ぬことが分かっていたらそれ以上大きくはならないのが植物の自然の原則である。前述した土が軟らかいことにより、動物たちが土を掘り返し根への空気の流通を良くしていることも考えられる。過去の環境ブロックの夏季の立ち枯れをみるとブロック内の貯水槽が明暗を分けていると考えられる。

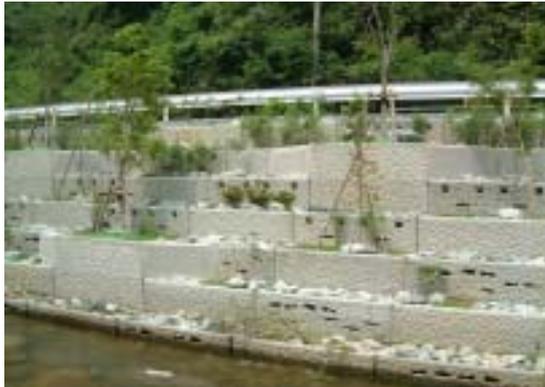
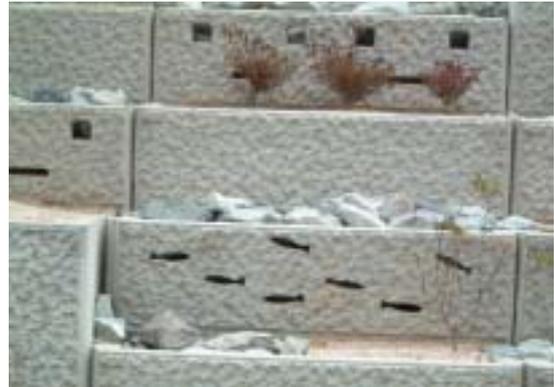
写真 - 5 から枠貯水型植生ブロック構造

治水機能として、コンクリートにより洪水に対抗し、から枠構造により残留水圧の低減にも配慮する。から枠貯水型植生ブロック上面は低水部は流水により間詰材が流出しないよう捨石(10~200kg)を主体とし、低水以上の土砂部は必要に応じて植生マット・土のうを使用する。

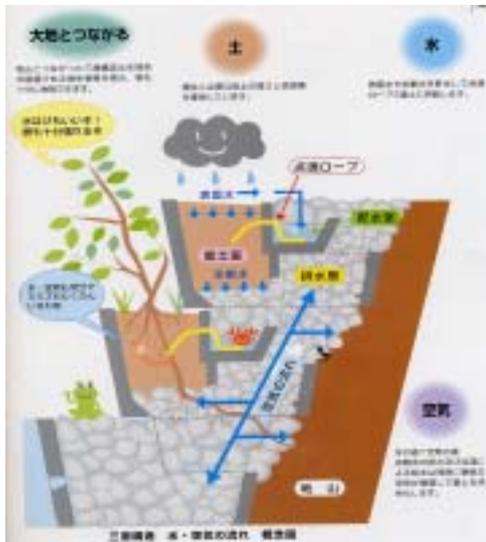
図 - 1 土・水・空気の三層構造

環境機能として、土・水・空気の3原則をブロック内に持ち込み、雨天時にブロック内の貯水槽に水を溜め込み、常時土を湿った状態に近づける。渇水時ブロック内の土が硬化し指も刺さらない状態を水の補給により和らげるものである。施工後一夏で立ち枯れ状態になった環境ブロックを見かけるが、この構造により根がブロック内に定着するとともに、動物もブロック内に共生する可能性が生まれる。

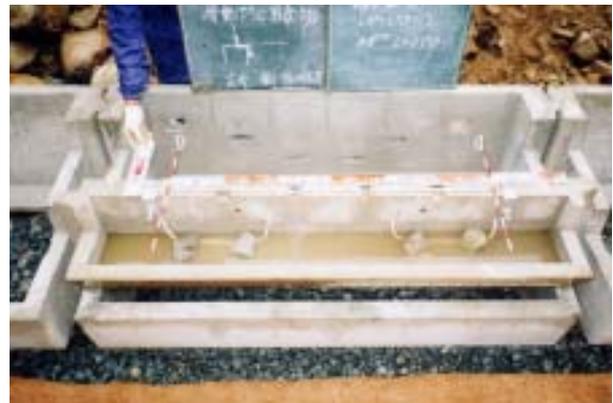
写真 - 6 ブロック本体の貯水構造

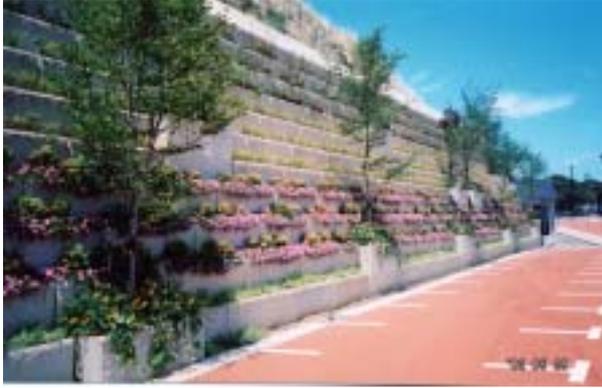
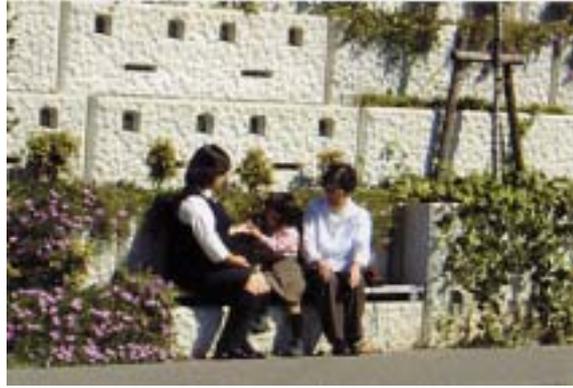
写真 - 7 道路・公園整備の状況

基本的には地元にある植物で、配置計画から立案する。くれぐれもすべてのブロックに植樹し相互干渉させないことである。陸上部での実施例を示す。

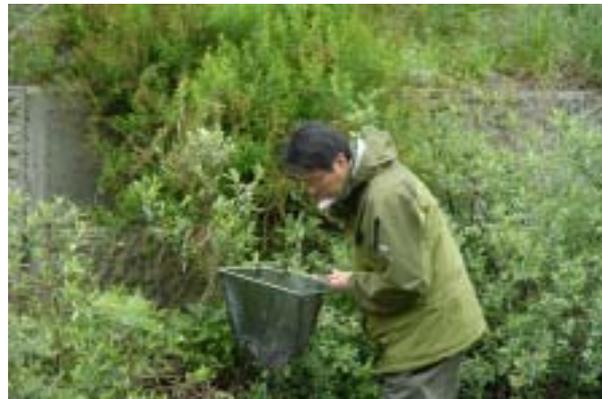
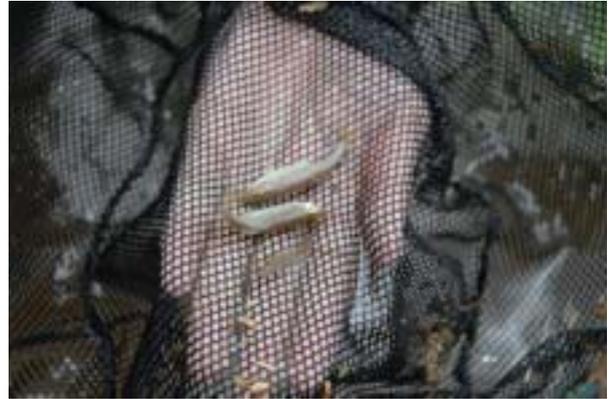
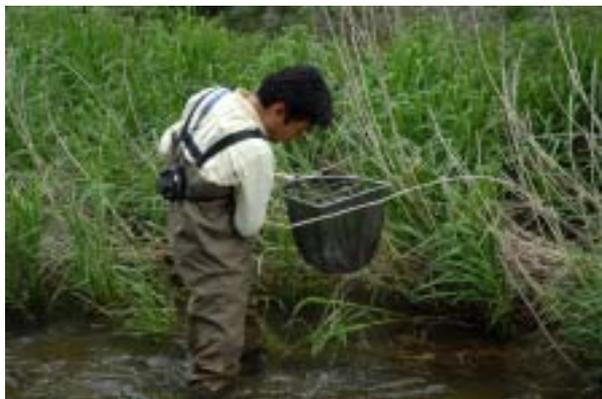
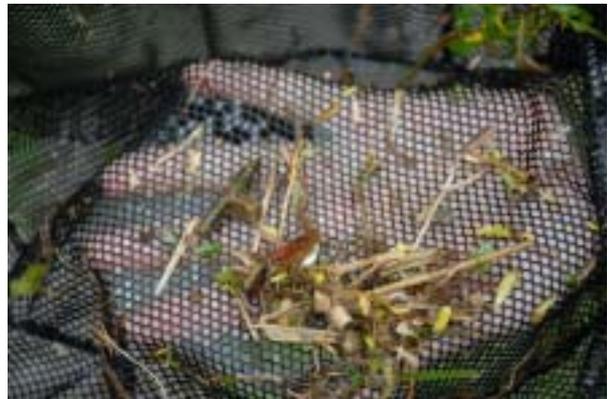
写真 - 8 生物に良好な生息・生育環境に配慮した空間の検証

施工後の調査により良好な河川空間が構築されていることが確認された。

調査は、九州大学大学院工学研究院教授の島谷幸宏氏と助手の河口洋一氏により実施した。調査は施工後4年を経過した時点で行った。

固体数の調査は時間の関係で出来なかったが、良好な河川空間の確保がなされており、これからの川づくりの目指すべき方向性が明らかになった。

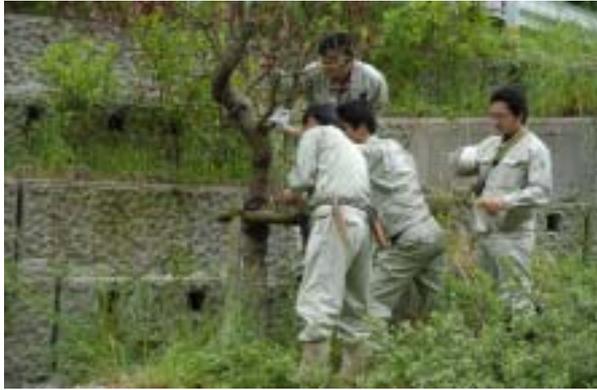
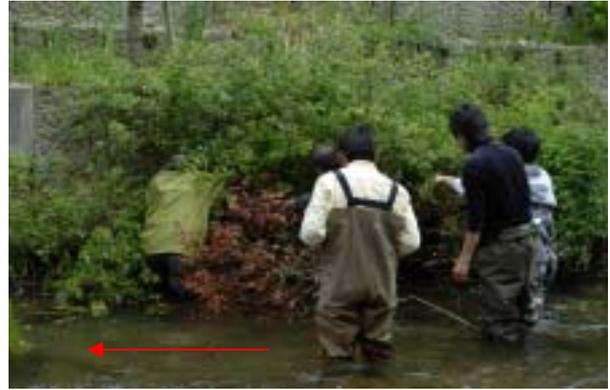
写真 - 9 立ち枯れ又は倒木等の有効利用状況

新たな提案として、この調査の際に上流側のヤマモモが枯れているのが発見された。通常は、伐採し焼却処分であるが、河口助手の提案により、水際に沈めることにより有効活用をすることになった。このことにより、水面を覆うネコヤナギの影、魚巣ブロックによるブロック内への誘導、立ち枯れ又は倒木による設計流速の低下により、より稚魚等の生息空間が広がることになった。イメージは水際の木流し工のようなものである。

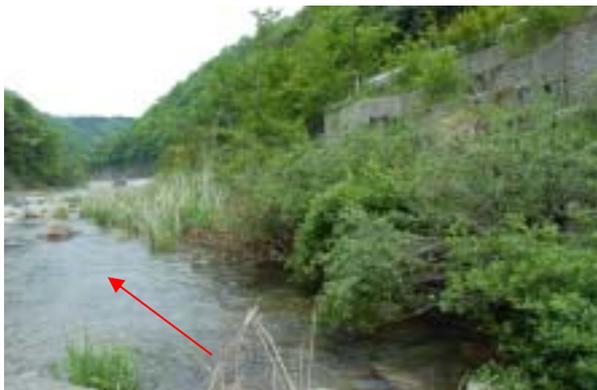
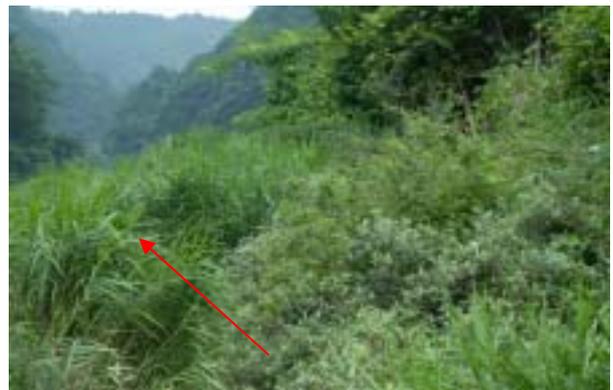
写真 - 10 枯れ木をネコヤナギの中に入れて有効利用した水際の施工前と1年経過写真
護岸工事のみに重点をおくのではなく、水際の構築、河道全体も見つめる。

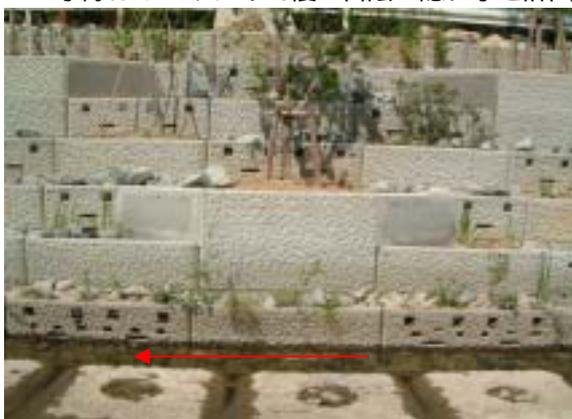
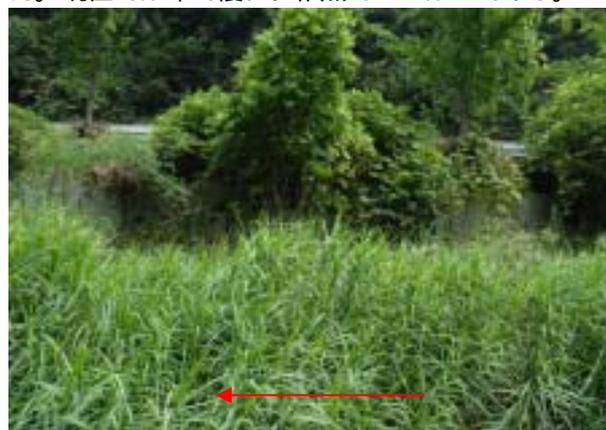
写真 - 11 水際の整備状況（施工直後と5年経過情況）

河床高は計画河床を基本とするが、早瀬・平瀬・淵・たまり等を設置し、みおすじの確保、川中央部に大きな岩を配置し鮎の釣り場（生息の場）も復元した。

右岸河床は直径50cmから1.0m程度の石で川の中に池を作り低水時の流速を極端に落とし、稚魚の繁殖・育成の場とした。

水際はネコヤナギで覆い日陰と隠れ家を計画した。現在では葦で覆われ稚魚でいっぱいである。
