令和2年度中国地方建設技術開発交流会

## 斜め往復撮影による 標定点不要の造成地UAV写真測量手法

2020年11月10日

株式会社フジタ

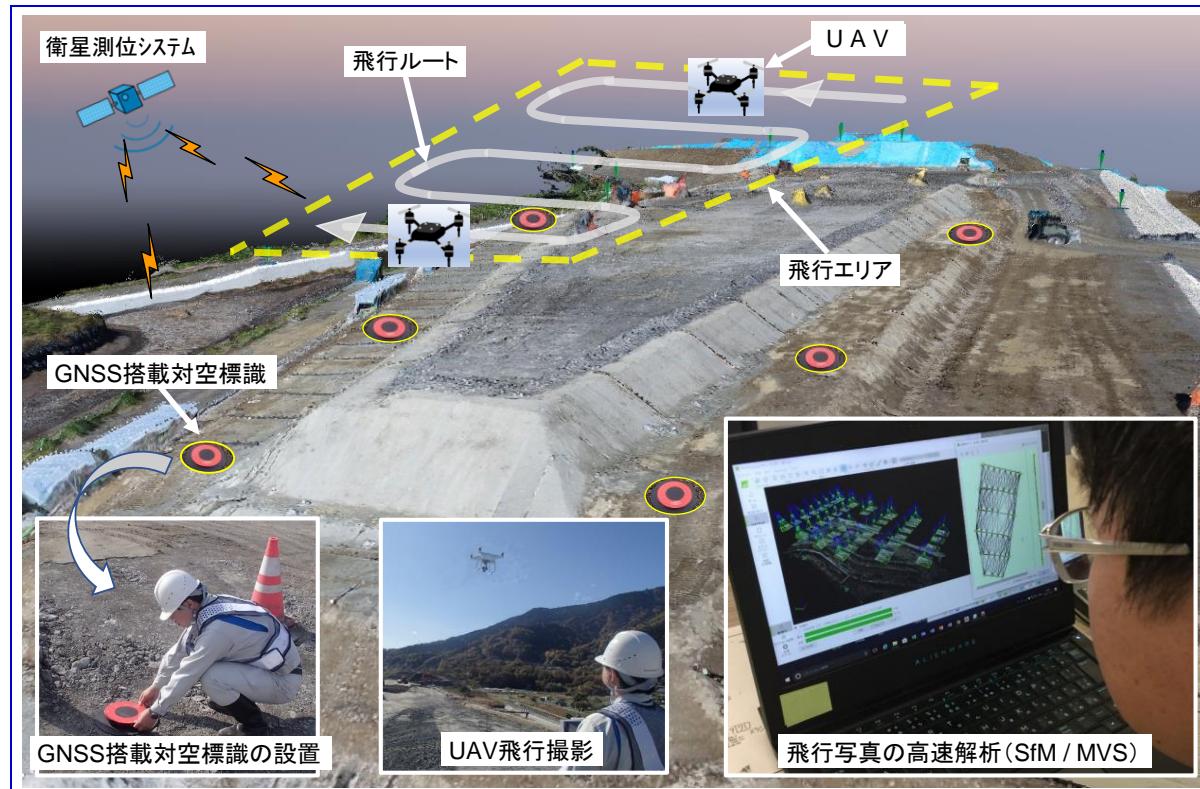
#### ・『ディアードローン』(2017年度)

- GNSS搭載対空標識を採用(事前の標定点・検証点の測量作業不要)
- 当社独自の飛行設定(飛行時間・撮影枚数減 ⇒ 解析時間短縮)  
解析設定(精度を維持したまま解析時間短縮)
- 対空標識設置・測量～飛行撮影～解析までを従来比1/3となる即日測量を実現

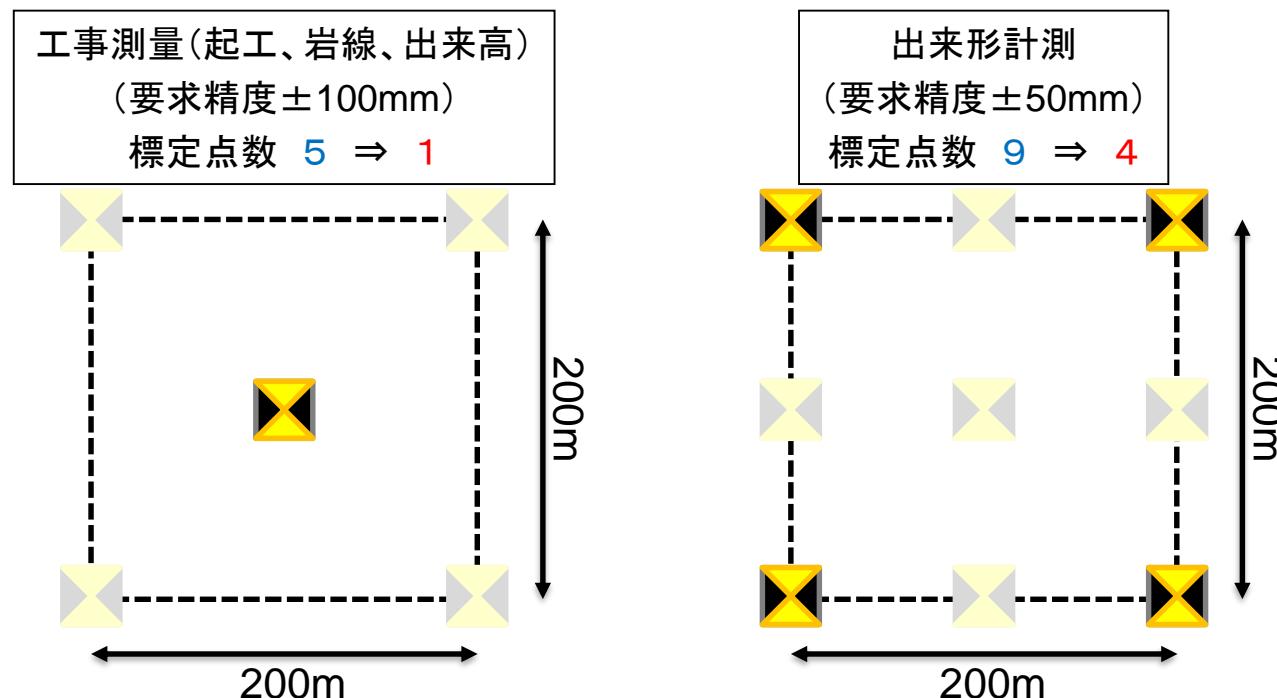
#### ・『ディリードローンRTK』(2018年度)

- 自己定位型UAV (RTK、ネットワークRTK、PPK-GNSS測位対応) の導入 (Phantom 4 RTK)
- 写真撮影位置の高精度測位によるSfM解析時の外部パラメータ推定の高精度化
- 標定点の大幅な省略(当社実験による)

- 標定点設置に多大な労力を要していた現場を中心に運用中  
(広大な造成土工現場、高低差の大きな現場など)

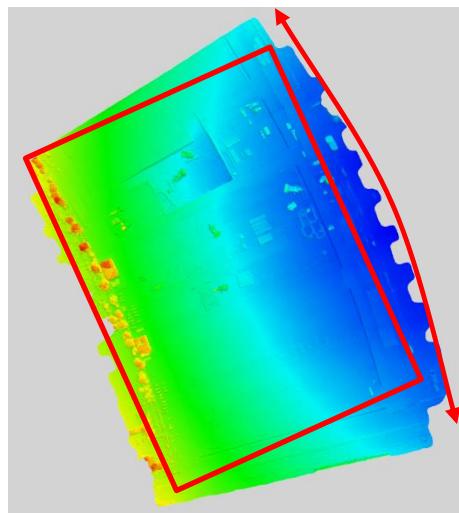
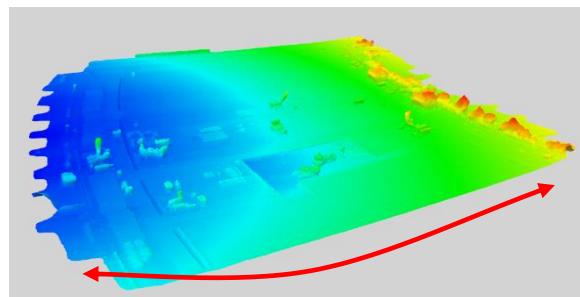
単独GNSS測位型UAV (従来)

← 平面的な歪み

↑ ボウル (ドーム) 状等の  
全体形状の歪み

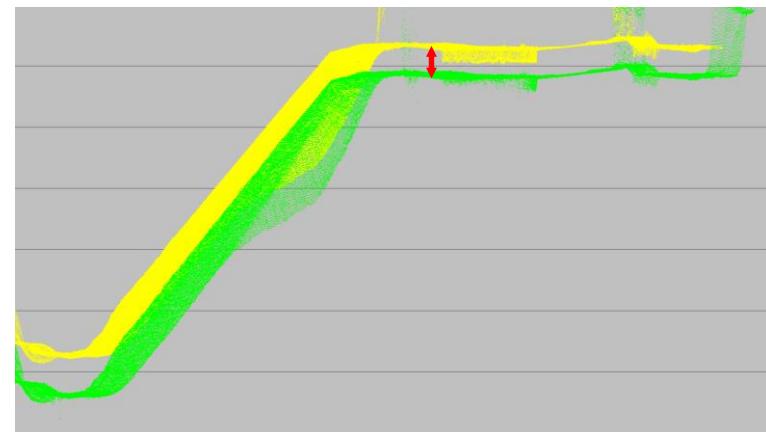
自己定位型UAV

形状自体の歪みは小さいが、  
高さ方向に大きくオフセットされた鉛直誤差

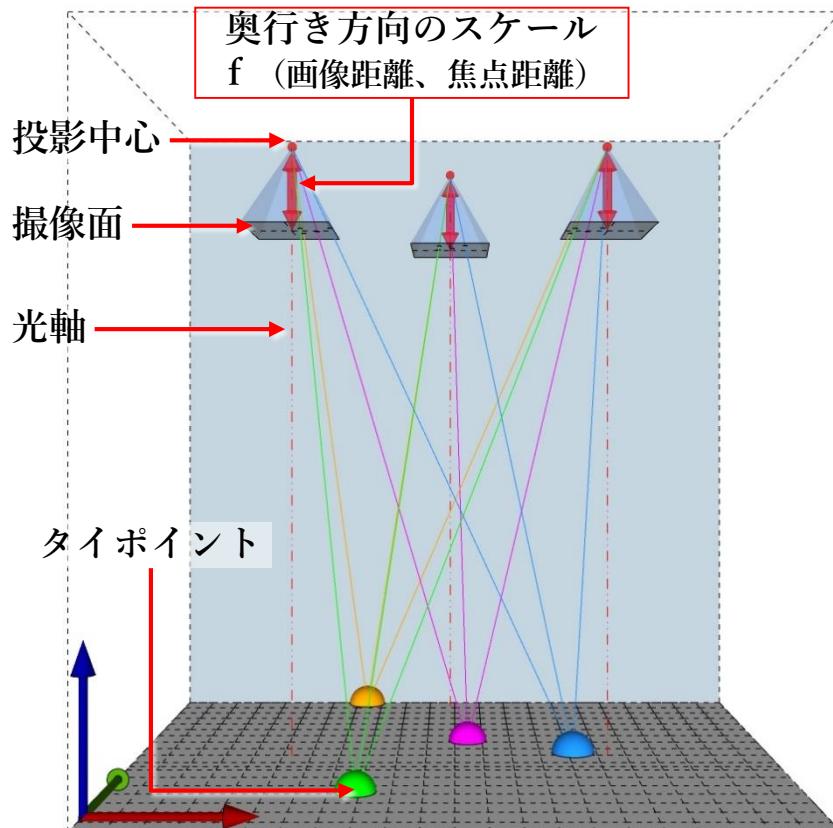
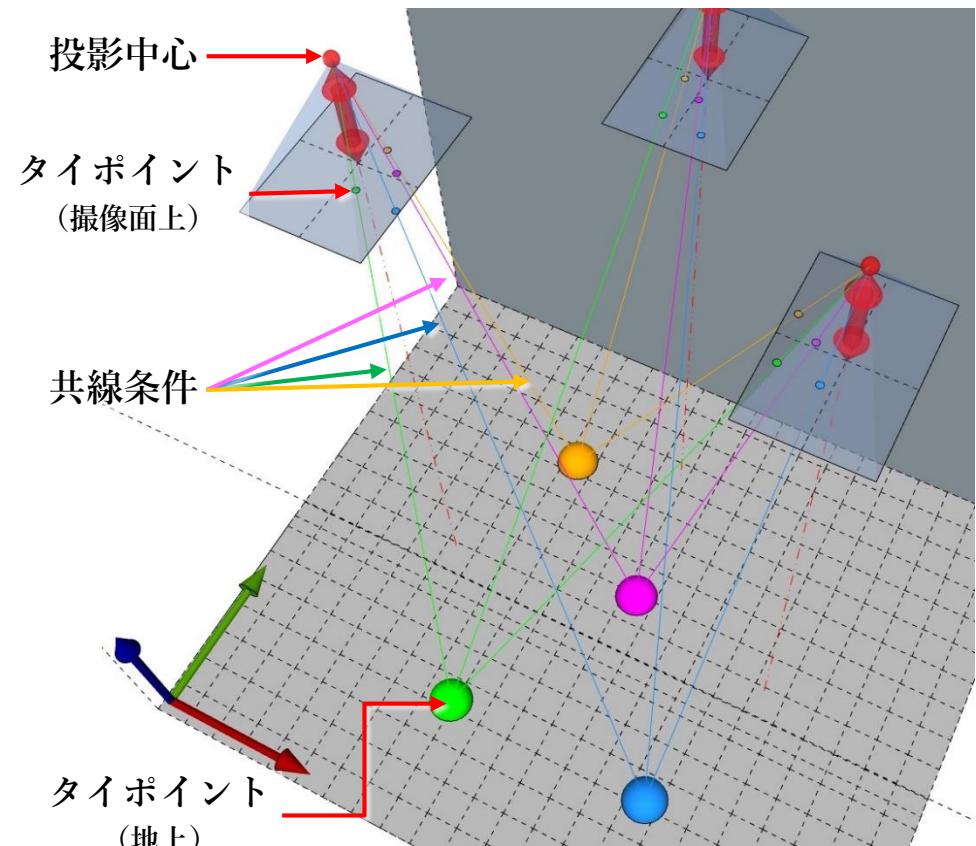
#### ➤ SfM 共線条件(投影中心～撮像面～タピオント)の模式図

- 撮影画像から特徴点の抽出
- 画像同士で一致する特徴点(タピオント)の取得
- 外部パラメータ推定 ⇒ カメラの位置、姿勢の算出
- 内部パラメータ推定 ⇒ カメラレンズ、センサーの特性、撮像面との位置関係

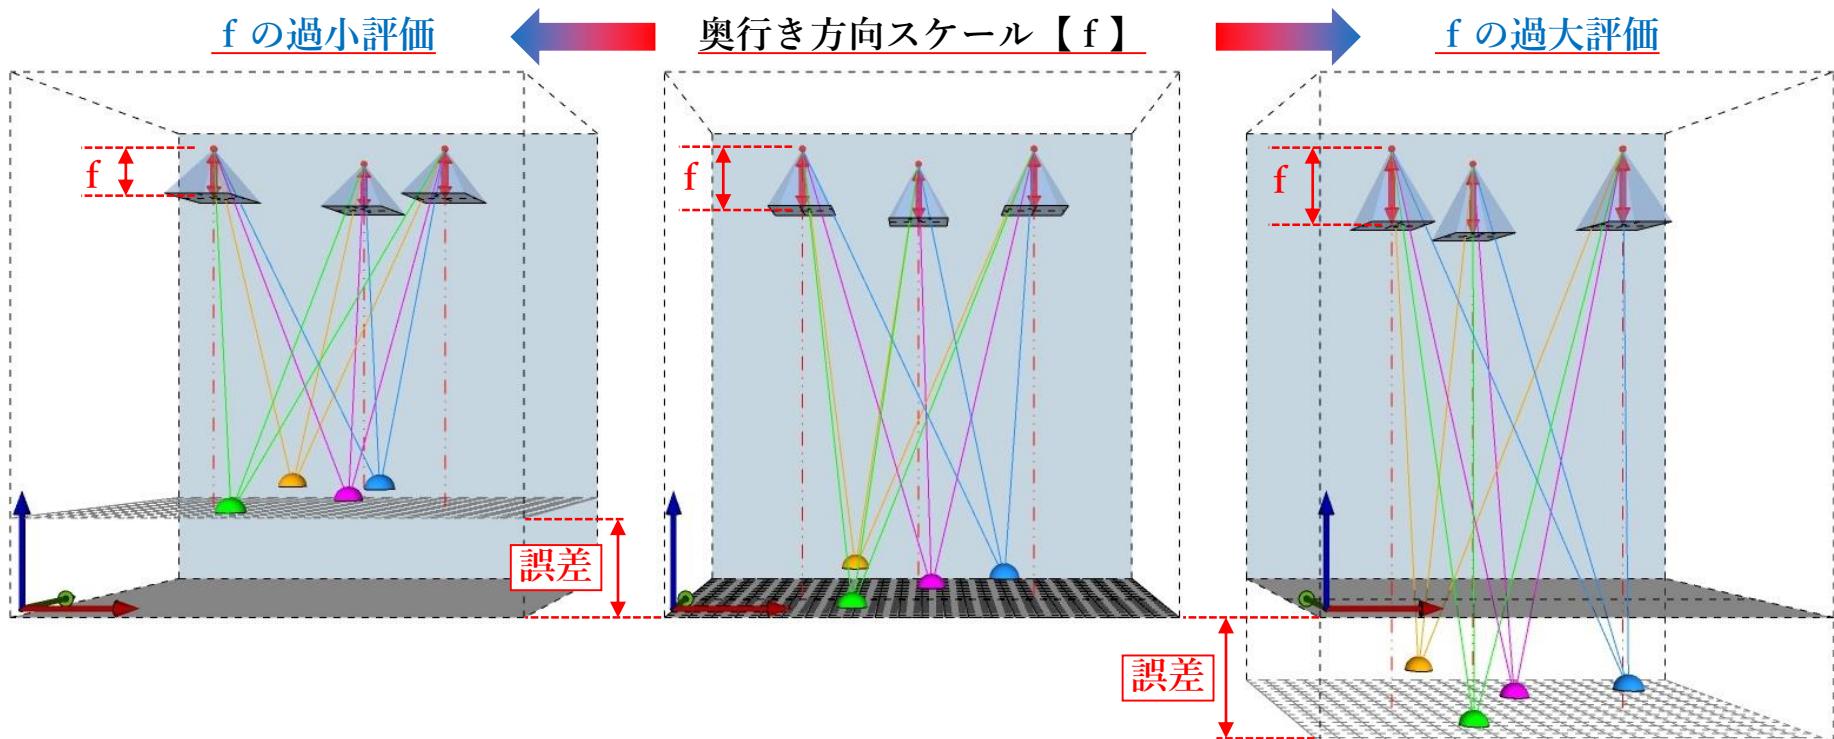
- 共線条件(投影中心～撮像面～タイポイント)を維持したまま、奥行き方向のスケールが伸縮可能
  - 水平位置: 不変
  - 鉛直位置: 不定

- 鉛直直下向き撮影の画像のみでは、奥行き方向のスケールが幾何学的に求まらず誤推定
- 鉛直方向の系統誤差の原因

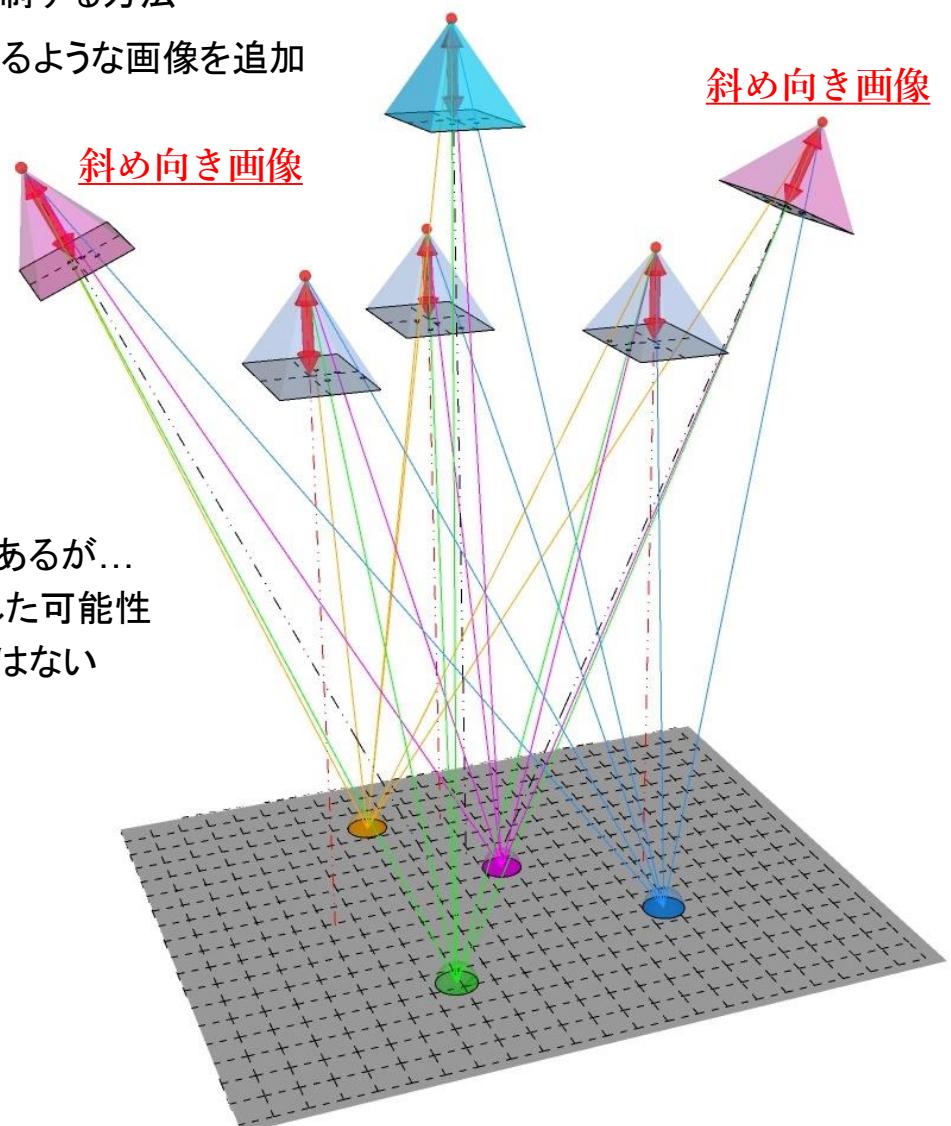
- 奥行き方向のスケールを幾何学的に推定できるような画像を追加
  - 別視点からの画像を追加

• 別高度画像

• 斜め向き画像

- 奥行き方向のスケールが安定して推定
- 鉛直精度の改善

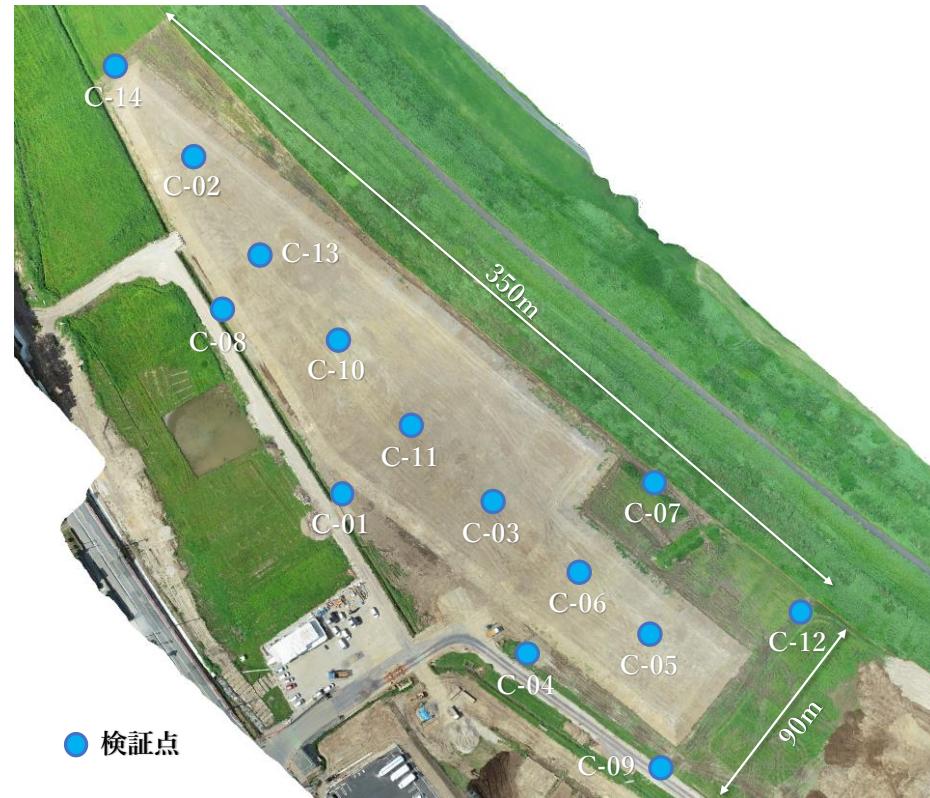
範囲 : 350 × 90m (3.15ha)

状況 : 裸地(造成地)、周囲に植生繁茂

検証点 : 14点

撮影機体 : Phantom 4 RTK  
(RTK-GNSS測位)

- ① 高度55m 別高度鉛直直下向き... 1枚
- ② 高度73m 天底角30° 斜め向き... 26枚

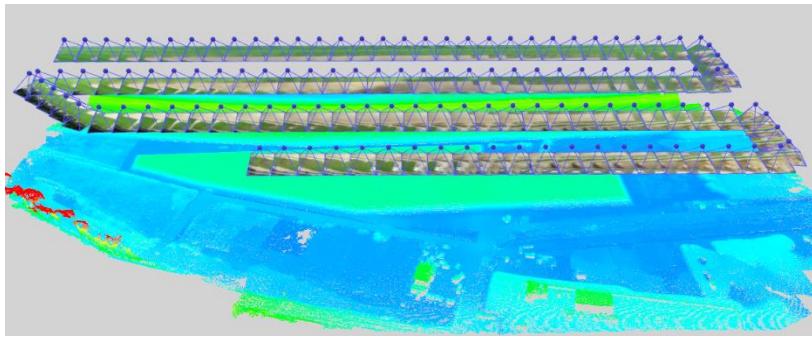
### 基本ケース(鉛直直下向き撮影)

- 高度73m
- ラップ率 : 80 × 60%
- 撮影枚数 : 122枚

- 基本ケース 鉛直方向に1.1mの大きな鉛直誤差
- 別高度、斜め向き撮影を加えることで鉛直誤差を100mm以内に抑制
- 追加ケースをすべて加えるよりも、植生の写る割合が少ない画像、抽出タイポイント数が多い画像を追加することで誤差を50mm以内に抑制
- **鉛直誤差の抑制に大きな効果**
- **多様性飛行撮影画像は、単に枚数を加えるだけでは、十分な効果が得られない可能性がある**
- **少数でも画像マッチングに有利な画像の追加が重要**
- **計測領域に応じた追加画像の撮影、選定が必要となり、手法の一般化は複雑**

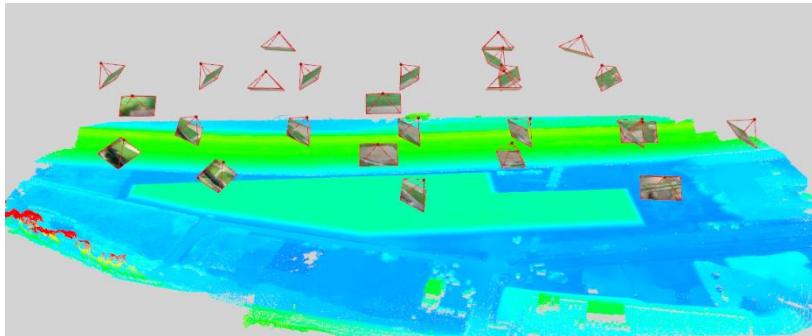
### 追加ケース(多様性飛行撮影)

- ① 高度55m 別高度鉛直直下向き... 1枚
- ② 高度73m 天底角30° 斜め向き... 26枚

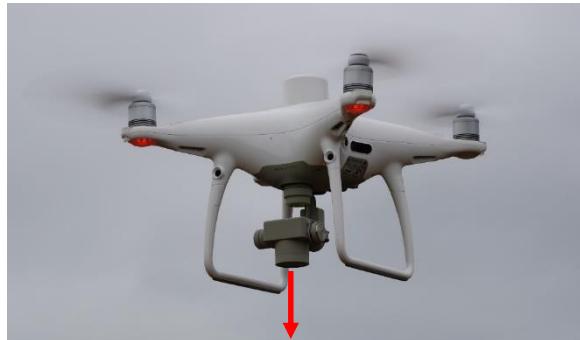
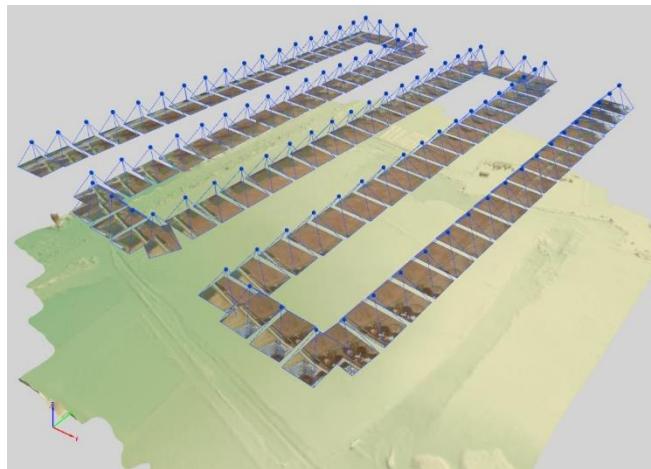
鉛直直下向き撮影（従来）

- ・ 従来の鉛直下向き撮影の軌跡は同じ
- ・ カメラ角度を進行方向に対して一定角に固定して撮影
- ・ 隣接コース間の計測領域は2方向から撮影
- ・ 多様性飛行撮影画像による鉛直誤差抑制効果が期待

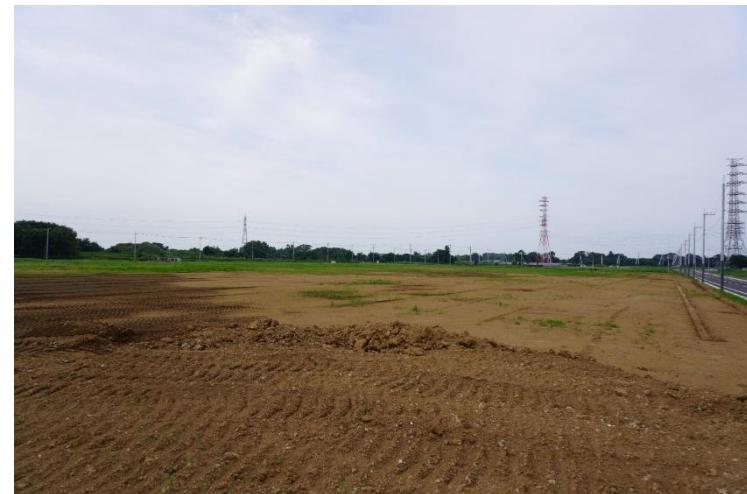
範囲 :  $100 \times 100\text{m}$  (1.0ha)

状況 : 裸地(造成地)、一部植生分布

検証点 : 9点

撮影機体 : Phantom 4 RTK  
(RTK-GNSS測位)

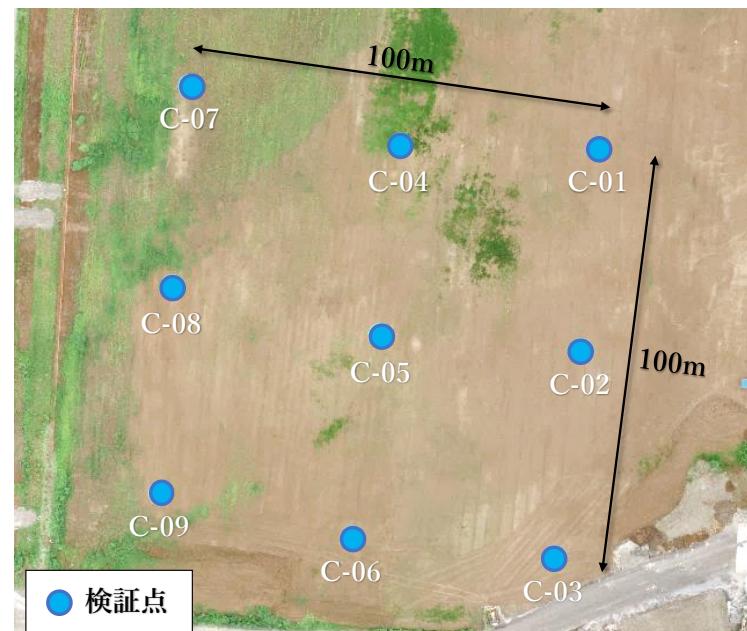
対地高度 : 73, 55, 36m (3種類)

撮影角度 : 天底角 0, 10, 20, 30, 40° (5種類)

ラップ率 :  $80 \times 60\%$ ,  $80 \times 75\%$  (2種類)

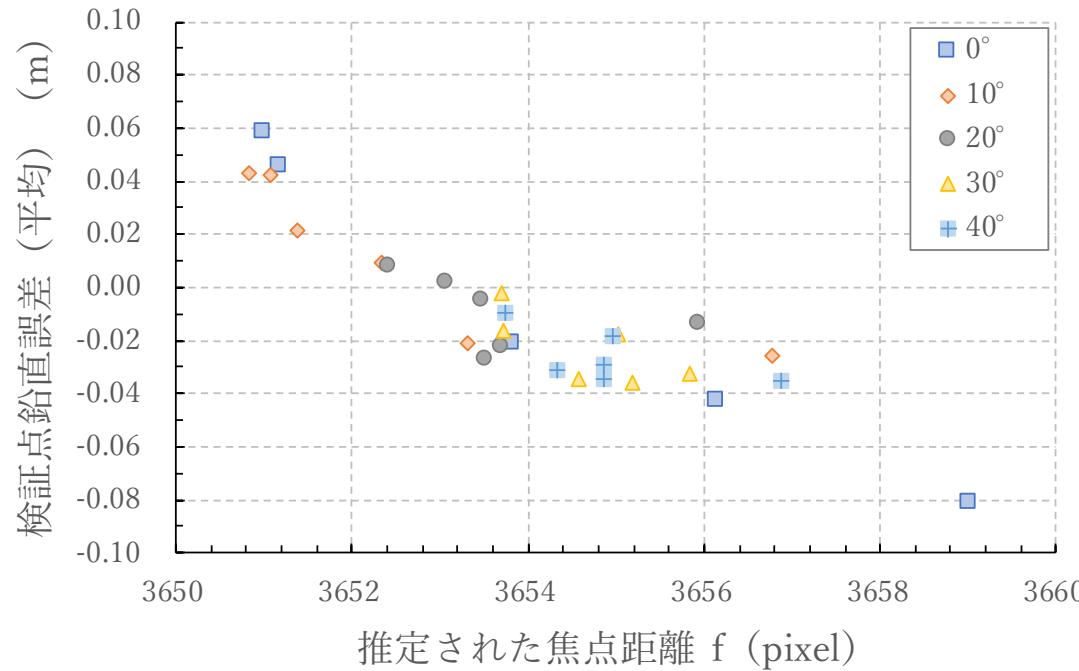
## 焦点距離と鉛直誤差の関係①

- SfM解析ソフトにより推定された『焦点距離f』と『鉛直誤差（平均）』の関係

- 焦点距離fと鉛直誤差(平均)には、強い負の相関(相関係数-0.8117)
- 焦点距離fの推定誤差が鉛直バイアスの支配的要因

- 鉛直下向き撮影(天底角0°): 数画素程度の大きな値、 斜め往復撮影: 1/2画素程度以下
- 天底角の増加に比例して焦点距離の推定が安定
- 天底角の増大による焦点距離fの標準偏差と鉛直誤差RMSの傾向は異なる
  - RTK-GNSS測位の誤差レベルの可能性
  - 天底角の増大による悪影響の可能性
    - 画素フットプリントの増大・変形
    - 起伏・植生の見え方の変化によるマッチングの不利
    - 検証点の同定(マーキング)精度低下 など
  - 今後の検証により明らかにしたい
- ◆ 今回の対象領域では、天底角20°以上での斜め往復撮影で、鉛直精度50mmの安定的な確保を確認
