施工済み擁壁の調査結果について 【一般国道2号 三原バイパス】

施工済み擁壁の調査結果について

- 工 事 名 : 三原バイパス下木原高架橋第3下部工事
- 工 期 : 平成21年3月4日 ~ 平成22年12月24日
- 請 負 者 : 安藤建設株式会社
- 対象工種 : 補強土壁工 (「参考」参照)
- 調査方法 : 掘削し目視にてスリップ長の確認
- 経 緯 : 平成22年12月22日 工事完了
平成23年11月29日 スリップ長が必要長より短い箇所を発見
平成23年12月8日~12日 現地調査
平成23年12月13日 補修工事開始
平成23年12月末 補修工事完了予定

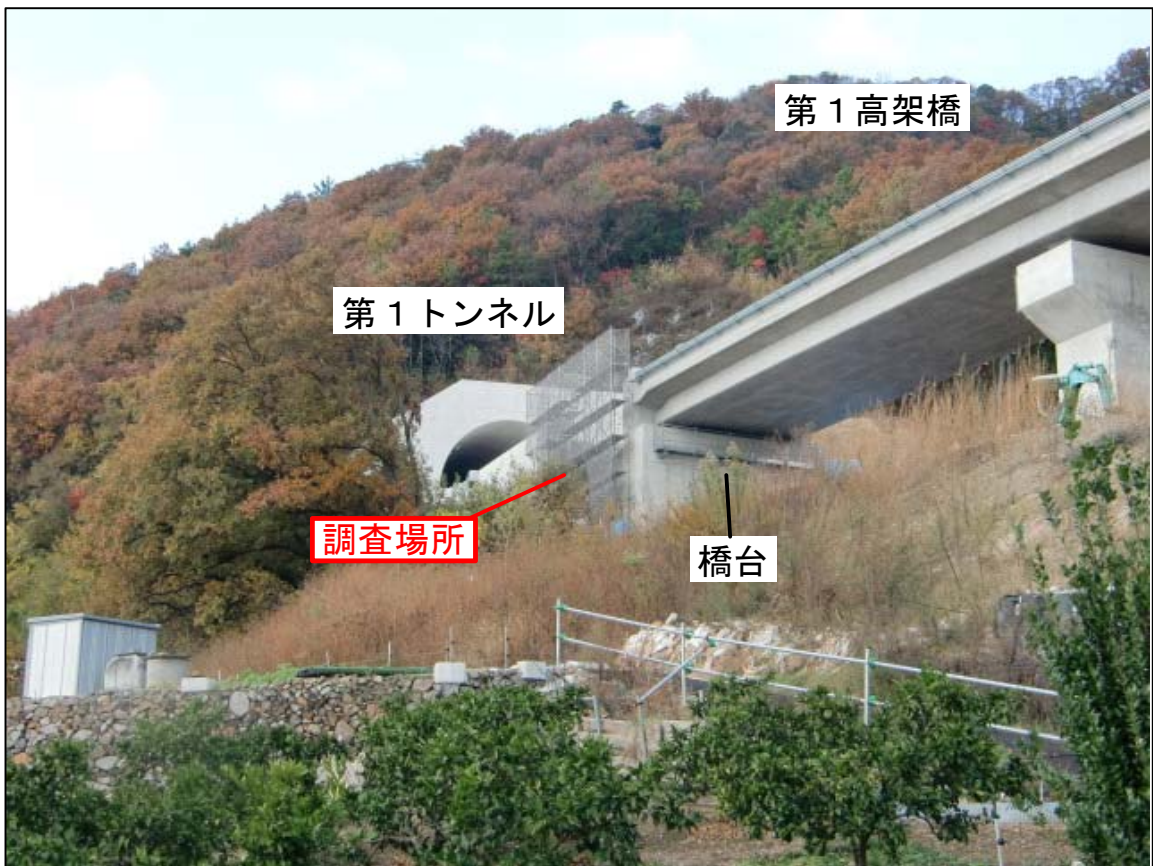
■ 現地状況（平成23年12月）

三原バイパスの下木原地区で平成22年12月に完成した擁壁について、12月8日より調査確認作業を行った結果、ストリップ長が必要長より短い箇所が判明しました。

- 場 所； 広島県三原市糸崎地内
- 調査結果； 施工本数112本のうち24本で必要長さが不足
- 対 応； 年内を目途に補修工事を実施

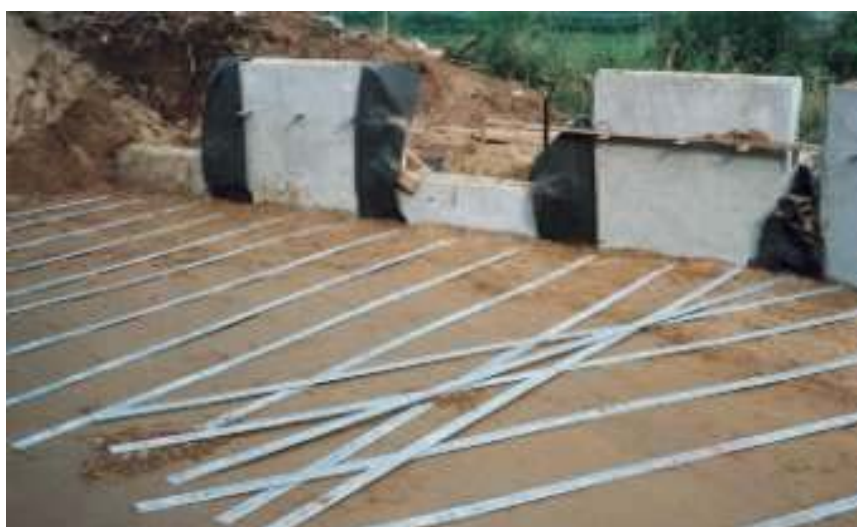
施工イメージ(写真)

補強土壁とは、盛土内に帯状の鋼製補強材(ストリップ)を層状に敷設し、土と鋼製補強材(ストリップ)の摩擦効果によって補強盛土を施工し、土留め壁を構築できるものです。
