# 邑智町市井原地区の河川・道路整備概要

## 事業のあらまし

## 事業内容

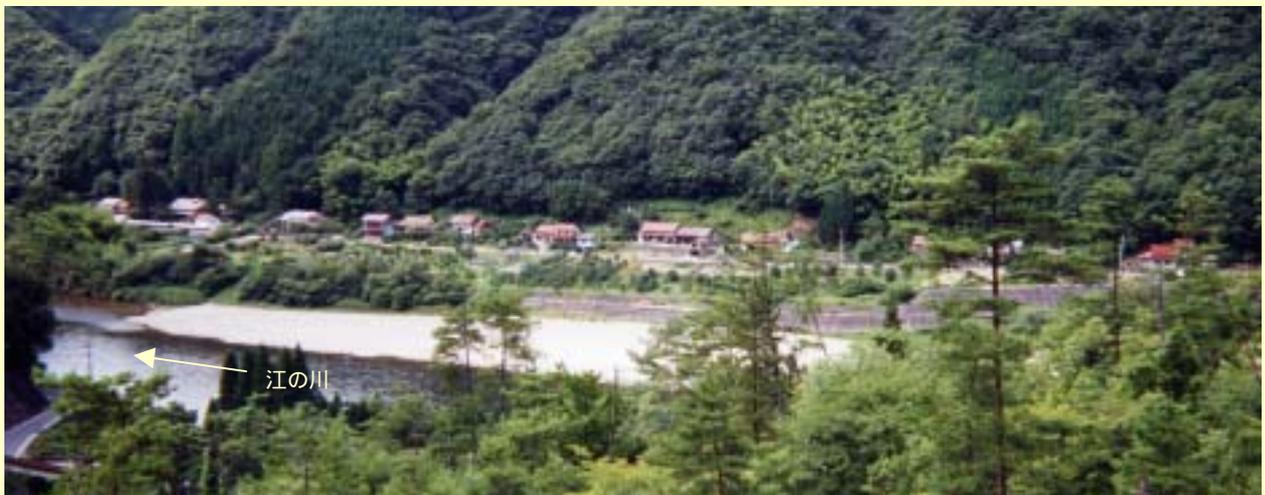
市井原地区全景 整備前(対岸より)

整備後の状況

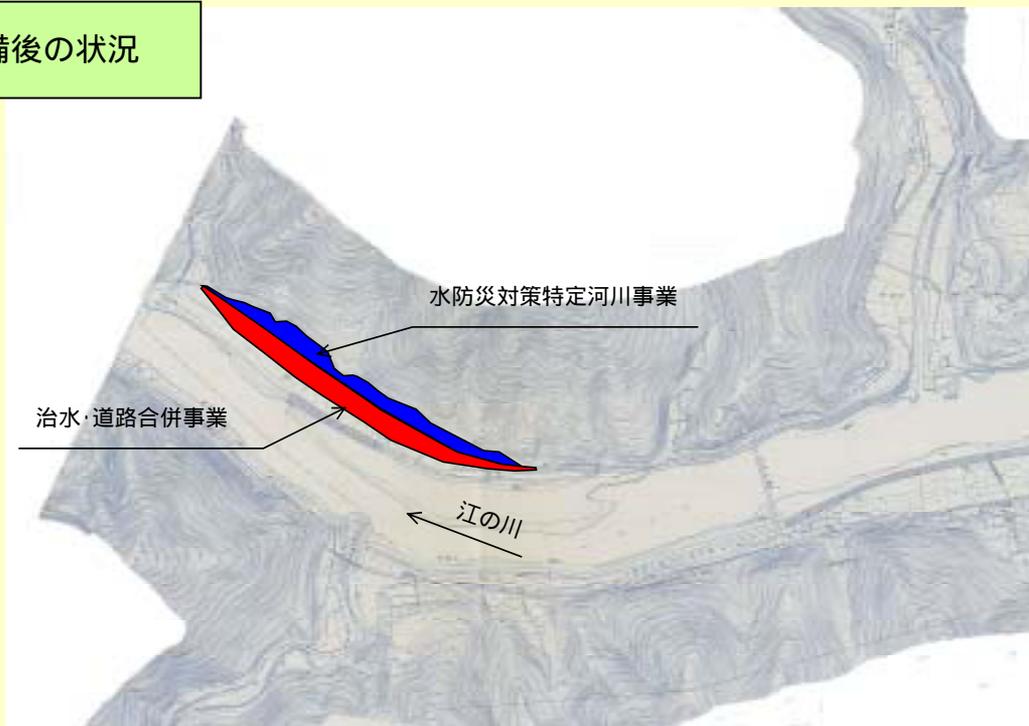
市井原地区工事概要図

事業主体	国土交通省 浜田河川国道事務所	島根県	邑智町
事業	直轄河川改修事業 水防災対策特定事業(基本)	一般県道別府川本線市井原工区 新世紀道路(生活関連)	水防災対策特定事業(基本外)
事業内容	築堤・護岸・盛土	県道嵩上げ	盛土造成
工事内容	築堤・盛土 護岸 道路	53,300m <sup>3</sup> 6,700m <sup>2</sup> 660m	盛土 8,100m <sup>3</sup>
事業費	5億1千万円	2億6千万円	2千万円

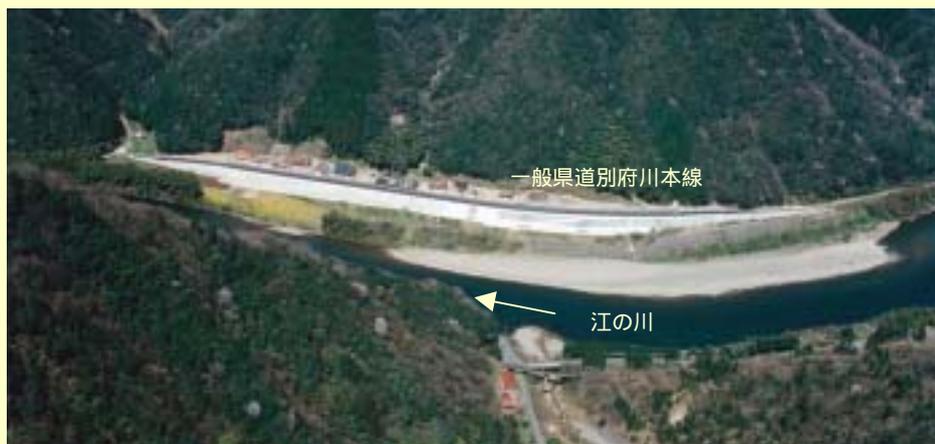
市井原地区整備後 上空より H16.4撮影

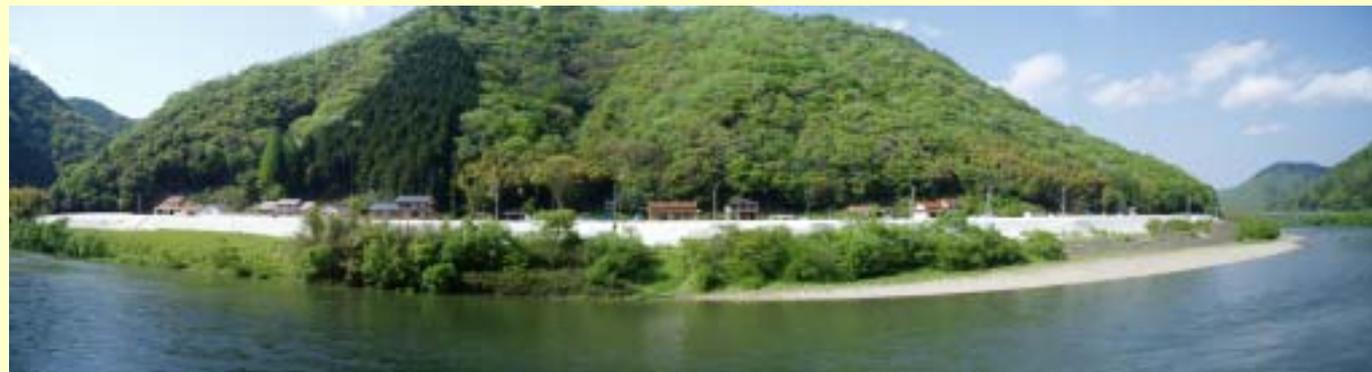
完成した築堤護岸の風景

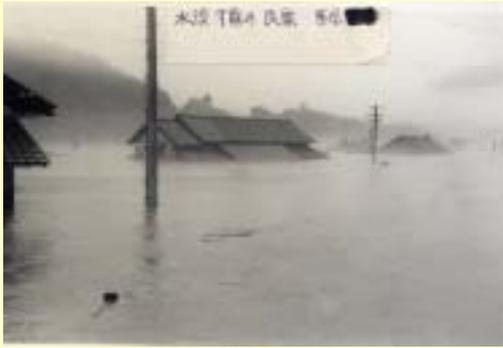
S 4 7 出水状況(栗原地区)

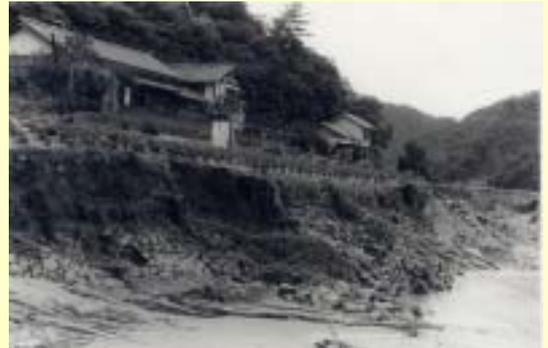
S 4 7 被災状況

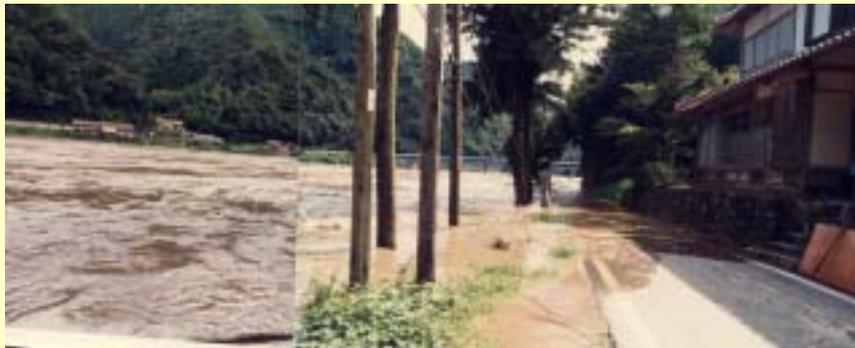
S 5 5 出水状況(みなと橋下流)
