事故ゼロプラン 「事故危険区間重点解消作戦」【島根県版】

～国が管理する道路の事故危険区間を事故データ及び地域の声を基に 50 箇所抽出し、交通安全対策に取り組みます～

事故ゼロプラン（事故危険区間重点解消作戦）とは？

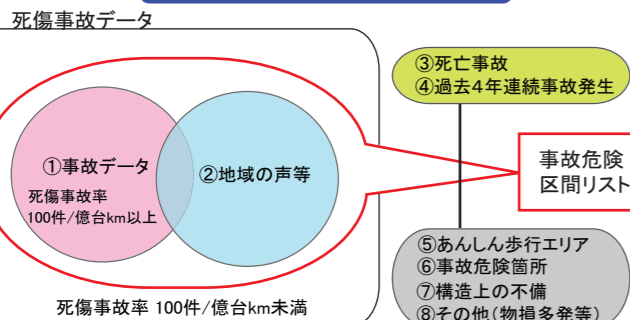
事故危険区間選定イメージ

STEP 1 : 県内の事故データ分析

STEP 2 : 区間選定の視点

STEP 3 : 視点の該当項目の数などにより事故危険区間を選定

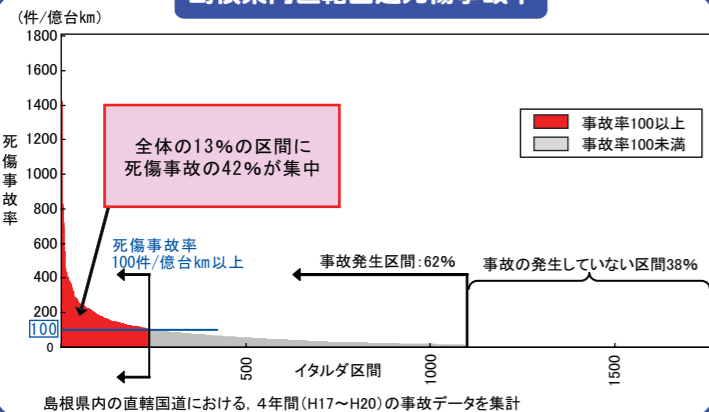
島根県内直轄国道死傷事故率

※死傷事故率（件/億台km）
1kmの区間を1億台の自動車が行った時の区間内で死傷事故が発生する割合。

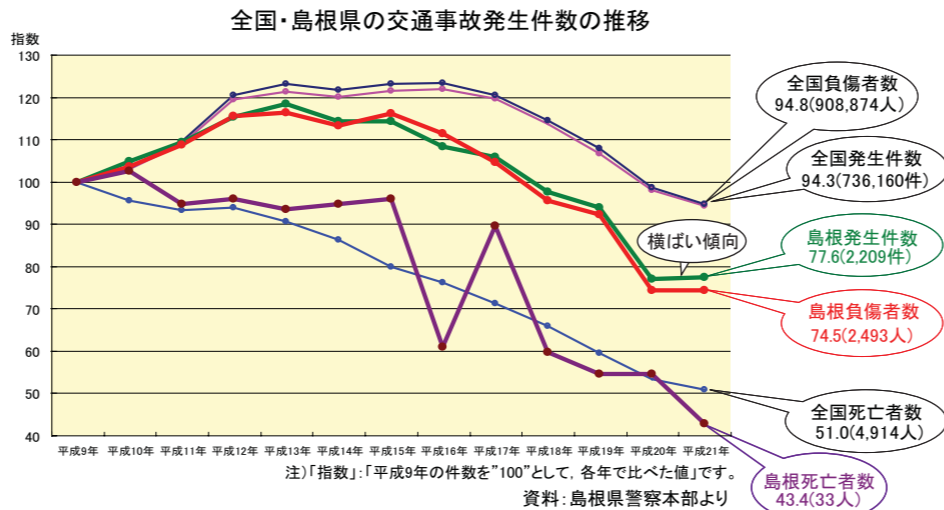
- 全国的に事故発生件数, 死者数, 負傷者数は減少傾向にあります。
- 島根県では, 死者数は減少していますが, 近年, 事故発生件数, 負傷者数は横ばい傾向です。

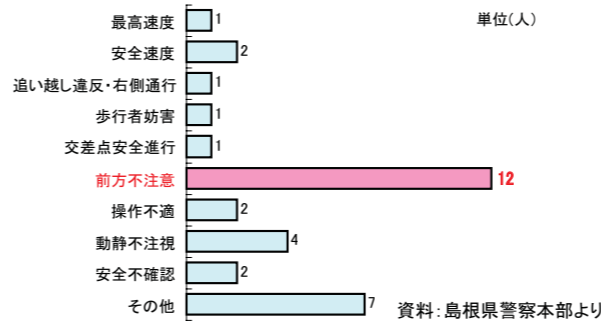
死亡事故の発生要因 (平成21年度)

- 死亡事故の発生要因としては, 前方不注意が圧倒的に多くなっています。

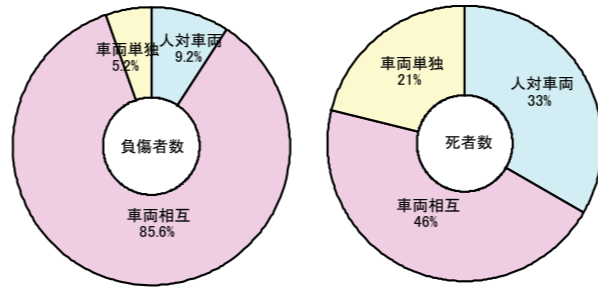
事故形態別死傷者数 (平成21年度)

- 事故の形態をみると, 死者数は, 車両相互の事故割合が最も高く, 次いで人対車両の事故割合が高くなっています。
- 負傷者数は, 車両相互の事故が86%を占めています。

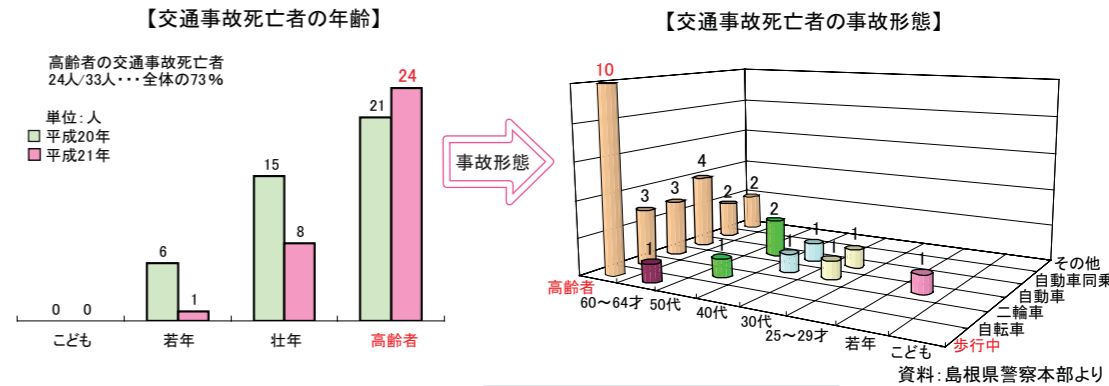
交通事故死亡者の年齢及び事故形態 (平成21年度)

- 近年, 高齢者の交通事故が多発し, 平成21年における高齢者の死者数割合は全体の73%を占めています。
- 死亡者の年齢及び事故形態をみると, 歩行中の高齢者の事故が圧倒的に多くなっています。

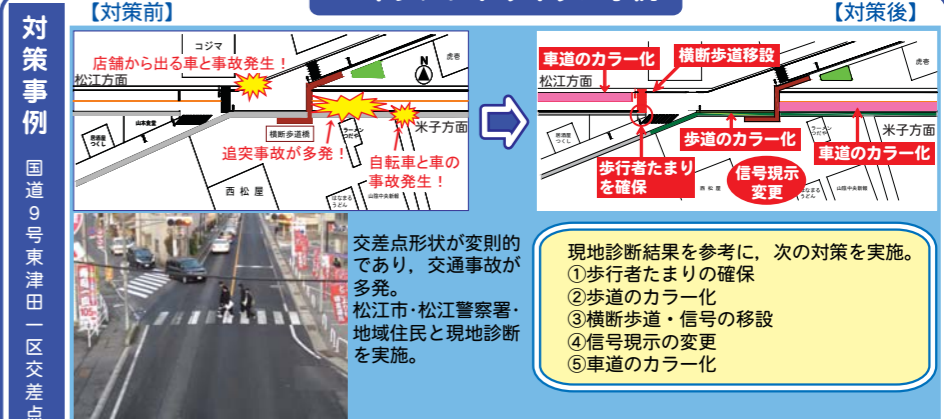
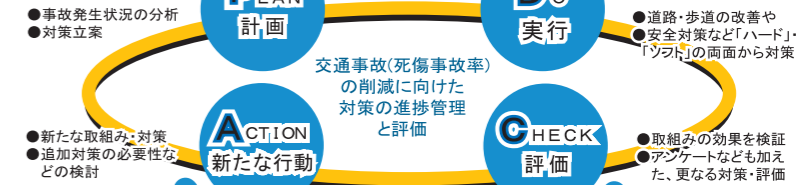
マネジメントサイクル事例

頂いた地域の評価・意見を基に, 更なる追加対策の必要性を検討し, より適切な対策を実施していきます。

対策実施済みの箇所についても引き続き交通事故の発生状況を観察し, 対策の評価を行いながら, 追加対策の必要性を検討していきます。

取組みの評価・・・対策の評価を行います。

地域住民にアンケート調査を行い, 対策への評価・意見を確認した。車道のカラー化, 歩道のカラー化は, 80%を超える方から「満足する」との評価を得た。しかし, その他の対策については, 半数以上の方の評価が高くなかった。
