令和2年度

日野川河川事務所 事業概要

国土交通省中国地方整備局
日野川河川事務所

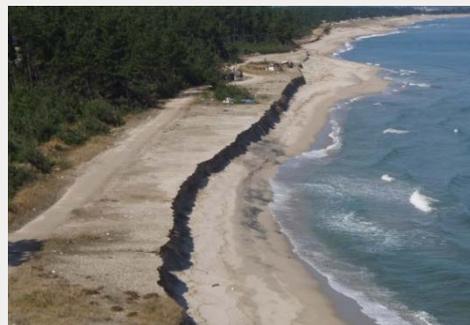
●海岸の侵食状況(富益地区)

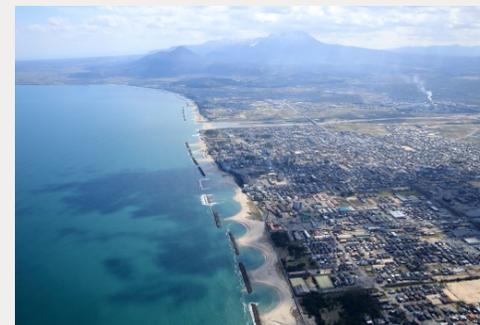
●離岸堤の施工状況(皆生地区)

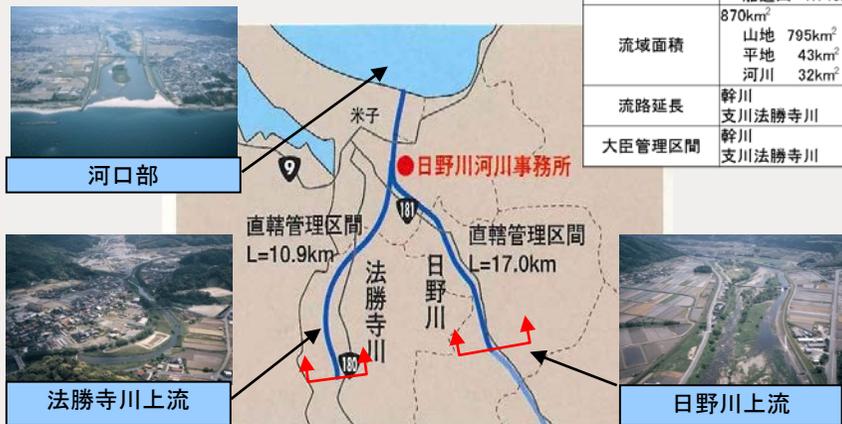
日野川概要	
源流域及び標高	鳥取県日野郡日南町
	三国山 1,004m
	道後山 1,269m
	船通山 1,143m
流域面積	870km ²
	山地 795km ²
	平地 43km ²
	河川 32km ²
流路延長	幹川 約77km
	支川法勝寺川 約24km
大臣管理区間	幹川 17.0km
	支川法勝寺川 10.9km

日野川河川事務所では、日野川水系のうち、日野川本川(河口より17.0km)と支川法勝寺川(日野川合流点より10.9km)を直轄管理区間として管理しています。

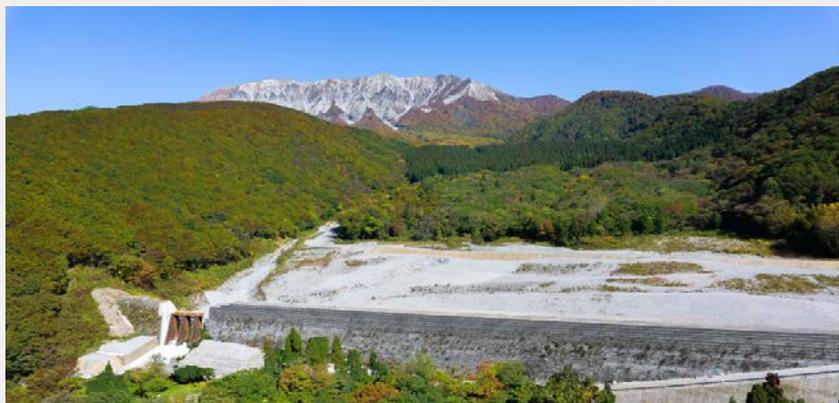
●三の沢砂防堰堤(小江尾川) 平成27年11月完成
* 三の沢砂防堰堤は、堰堤の長さ304mと中国地方最長の砂防堰堤です。

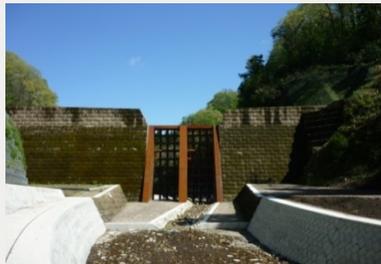
●林ヶ原砂防堰堤(清山川) 平成28年3月完成

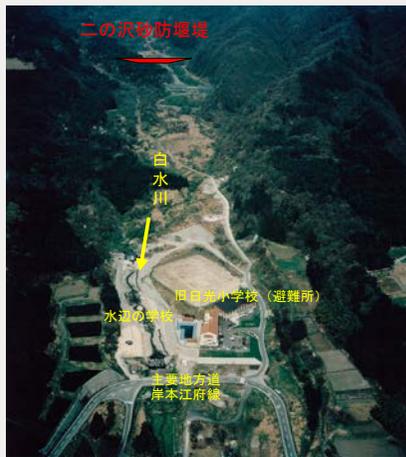
●二の沢砂防堰堤

二の沢砂防堰堤は、白水川の上流部に位置し、流出土砂を抑制・調整し下流域の土砂災害を防止するために計画され、平成28年から本体工事に着手しています。

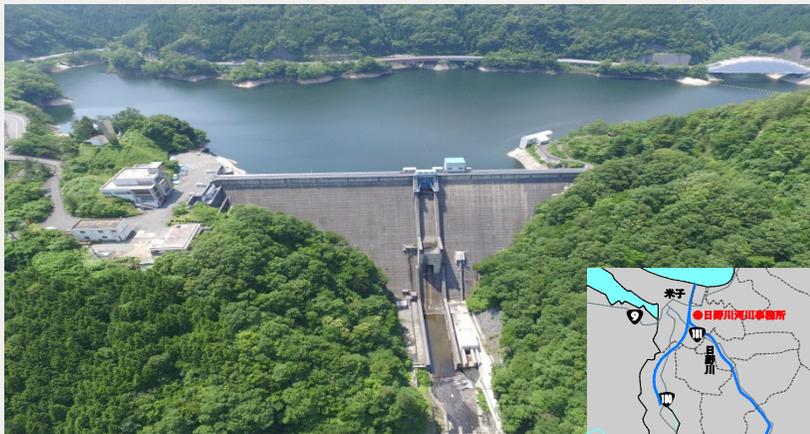
●菅沢ダム全景

菅沢ダムは日野川支流印賀川につくられた貯水量が鳥取県最大の多目的ダムです。洪水被害の軽減、かんがい用水の補給、工業用水の確保、発電などを目的として9年余りの歳月と約30億円の事業費を投じて昭和43年9月に完成しました。ダムの完成によって安全で安心できる社会基盤を築き、鳥取県西部地域の発展に大いに貢献しています。

河川名	: 日野川水系左支川印賀川
位置	: 右岸 鳥取県日野郡日南町菅沢字川西山112の10 : 左岸 鳥取県日野郡日南町菅沢字川東366の41
形式	: 重力式コンクリートダム
高さ	: 73.5m
堤頂長	: 210.00m
堤体積	: 204,000m ³
越流部標高	: EL.380.0m
非越流部標高	: EL.390.5m
基礎岩盤標高	: EL.317.0m

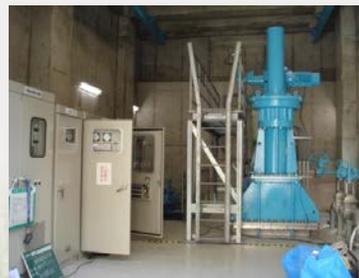
●新設した小規模バルブ

昭和43年に完成してから50年余りが経過し、施設の老朽化や不具合が生じるようになってきました。このような施設を改良するため、平成14年度から実施、平成24年度に完成しています。

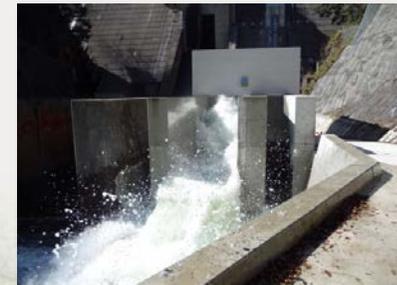
●小規模バルブによる10m³/sの放流

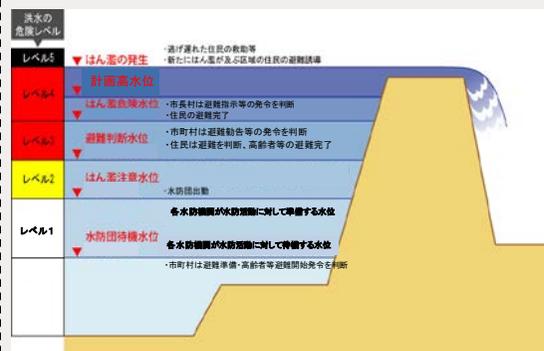
水位標示については、危険度を5段階で設定し、川の状況や「洪水の危険レベル」がイメージしやすいような用語にしています。危険度に合わせて市町村に、气象台と合同で「氾濫注意情報」「氾濫警戒情報」「氾濫危険情報」「氾濫発生情報」として提供していきます。また、住民のみならずわかりやすい言葉で情報提供します。

また、河川の護岸や橋梁を利用して、危険度を示す水位標示をしています。

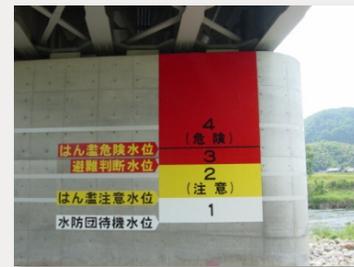
●例 伯耆町(鬼守橋)

日野川及び法勝寺川では、流域の方々が現在の「洪水の危険レベル」を認識できるように、護岸及び橋梁の橋脚に「洪水の危険レベル」の水位標示を行っています。

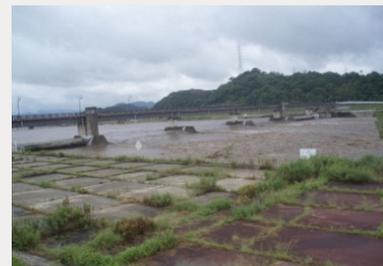
●日野川堰の洪水時倒伏操作

平常時は、ゴムをふくらませて取水位を確保し、洪水時にはゴムの空気を抜いて、洪水を安全に下流へ流します。
