# 日野川水系河川整備計画【国管理区間】

## 事業の進捗状況

令和7年10月

国土交通省 中国地方整備局  
日野川河川事務所

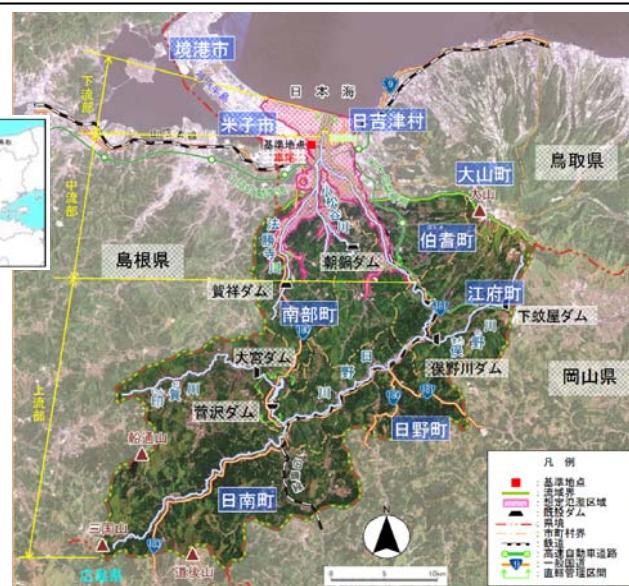
#### 日野川水系の流域図

- 日野川は、その源を広島・島根の県境に位置する三国山(標高1,004m)に発し、途中印賀川や俣野川等の支川を合わせ、下流で法勝寺川と合流し、日本海(美保湾)に注ぐ、流域面積870km<sup>2</sup>、幹川流路延長77kmの一級河川
- 流域の約87%を山林が占め、日野川から流送された土砂で形成された扇状地と弓浜半島に流域内の人団・資産が集中

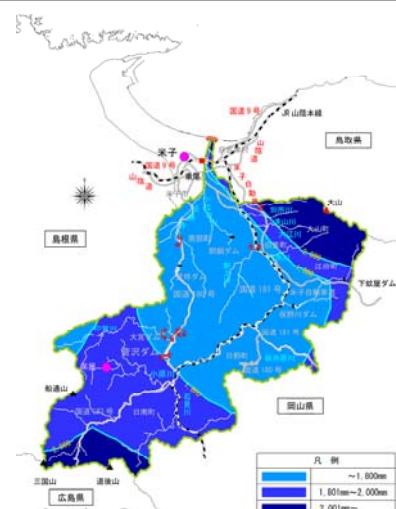
年間降雨量の分布 (2014年～2023年)

・年平均降水量は約1,750mmで、**全国平均**(約1,700 mm)よりも50mm程度多い。冬期の降水量が比較的多い。  
・山地部で概ね1,900mmを超える降水量で、特に大山では2,000mmを越える降水量。

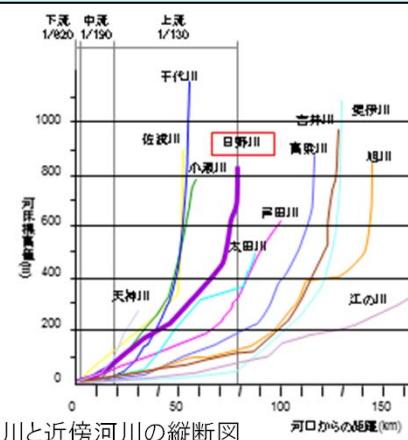
日野川と近傍河川の縦断図

・中国地方でも有数の急流河川であり、洪水時に堤防・護岸の崩壊の可能性がある

- 日野川本川の河床勾配は下流部を除けば1/130～1/190程度と、全国でも有数の急流河川である。日野川の8km付近から下流には扇状地が広がり、洪水により日野川や支川法勝寺川が一度氾濫すると、その影響は米子市の中心市街地にまでおよび、被害は甚大となる。
- 市街地には、JR山陰本線、国道(9号、181号、431号)、山陰自動車道等、主要な公共施設等が位置し、鳥取県西部における行政・経済の中心的役割を担っている。

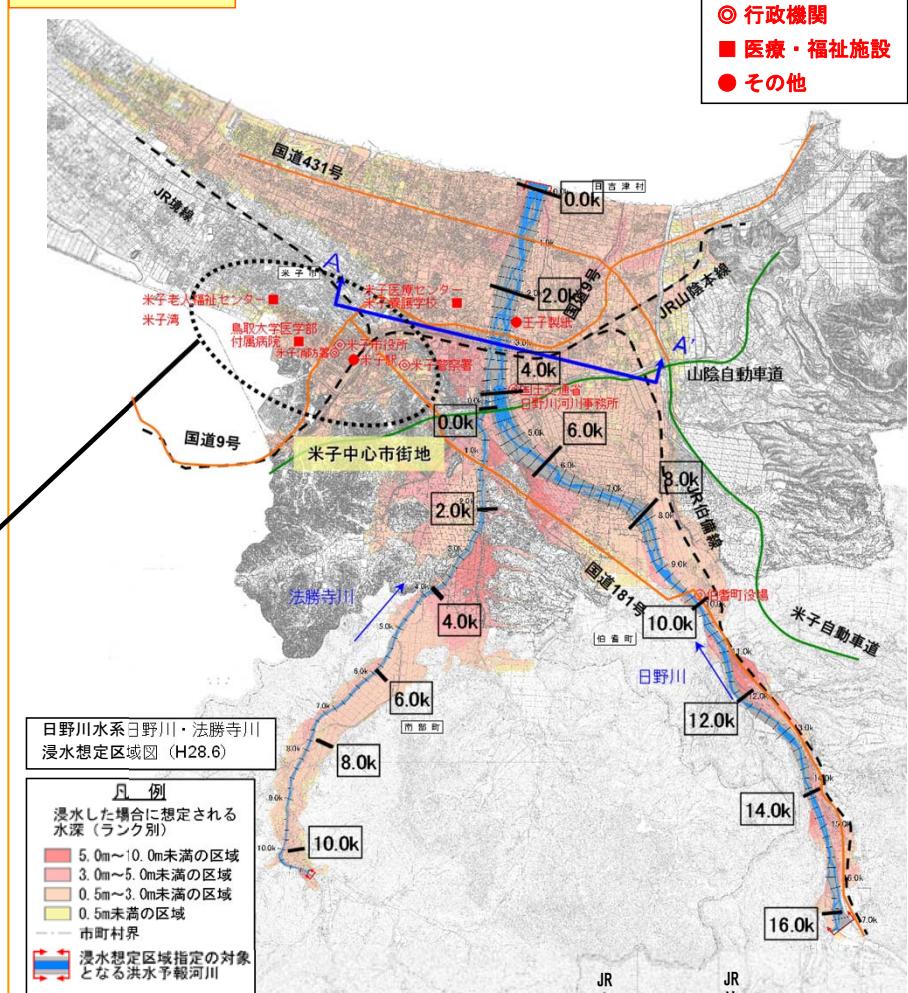
浸水想定区域図

- ・ 行政機関  
国土交通省日野川河川事務所  
鳥取県西部総合事務所  
米子市役所、伯耆町役場  
警察署、消防署
- ・ 交通網  
JR山陰本線、JR伯備線、JR境線  
山陰自動車道、米子自動車道

- ・ 医療福祉施設  
米子医療センター  
鳥取大学医学部附属病院  
米子老人福祉センター  
米子養護学校
- ・ その他  
米子駅、米子港  
王子製紙

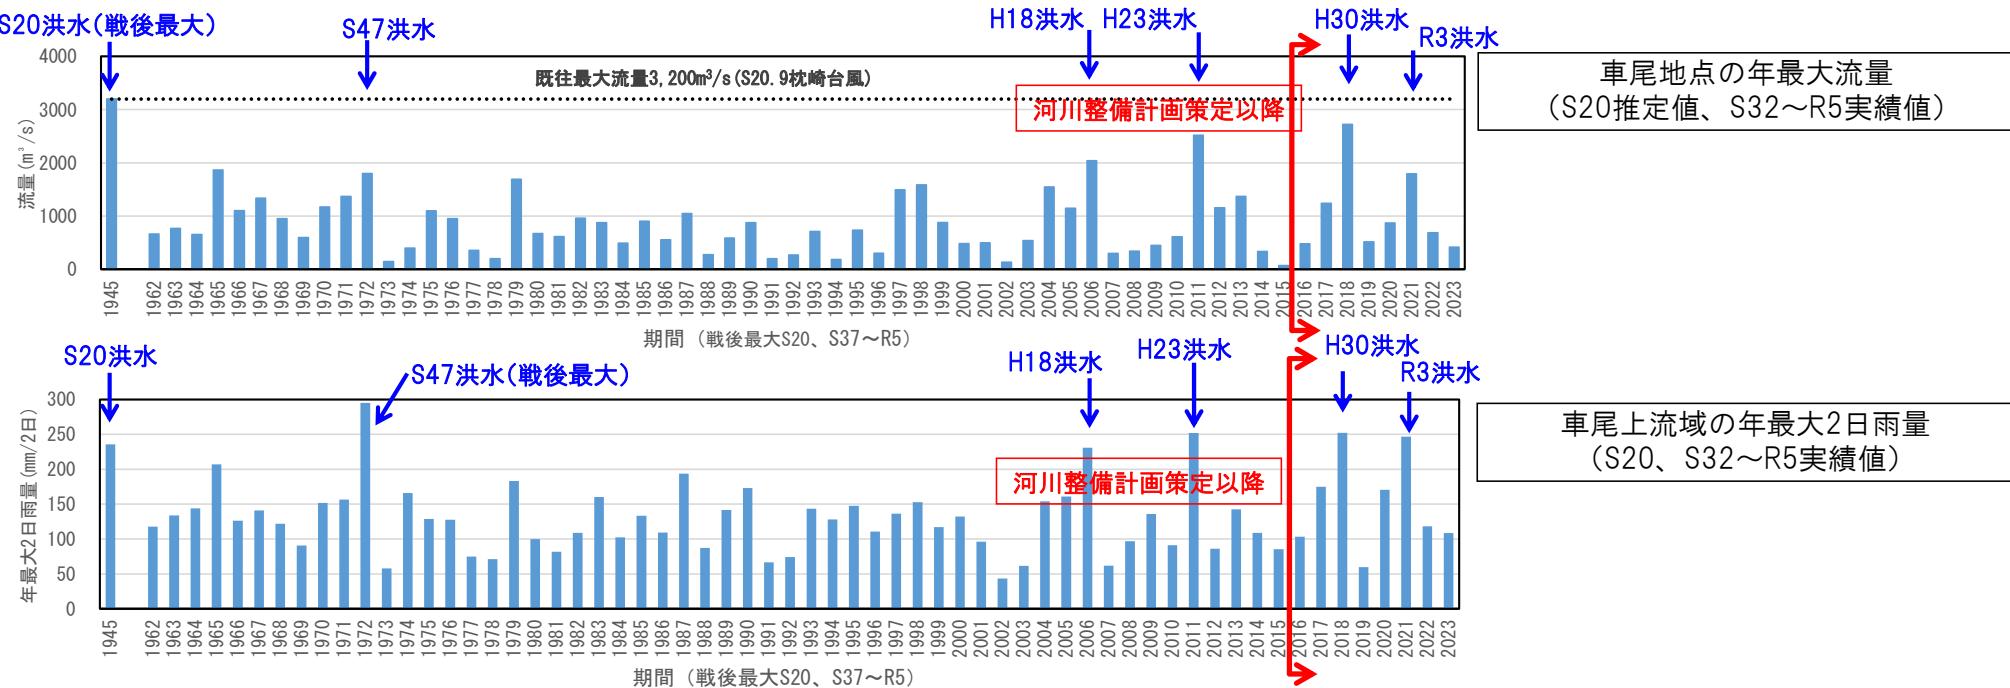
#### 日野川における洪水の発生状況

- 河川整備計画策定後、平成30年9月台風第24号による洪水(車尾2,724m<sup>3</sup>/s)が発生。また、同洪水の2日雨量は戦後第2位の降雨規模。
- 昭和34年以降、堤防の決壊は発生していないが、近年の洪水で護岸の被災等の被害が発生している。

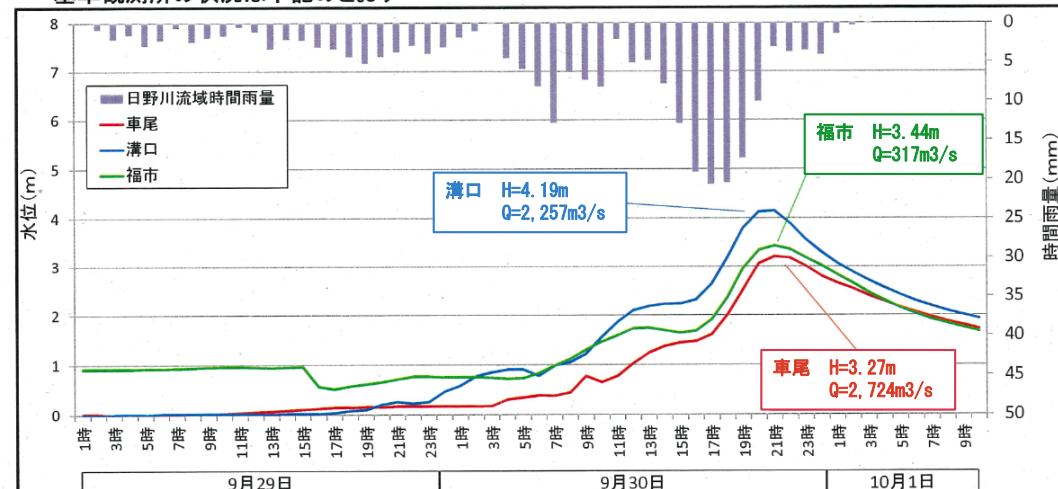
【水位・流量状況】  
基準観測所の状況は下記のとおり

河川名	観測所名	最高水位 (m)	発生日時	流量 (m³/s)	基準水位 (m)				
					水防団 待機	氾濫注意	避難判断	氾濫危険	計画高水位
日野川	溝口	4.19	30日 20:30	2,257	2.00	2.80	3.40	3.80	5.10
	車尾	3.27	30日 21:10	2,724	1.60	2.60	4.60	5.50	5.71
法勝寺川	福市	3.44	30日 20:50	317	2.10	2.70	2.70	3.30	5.72

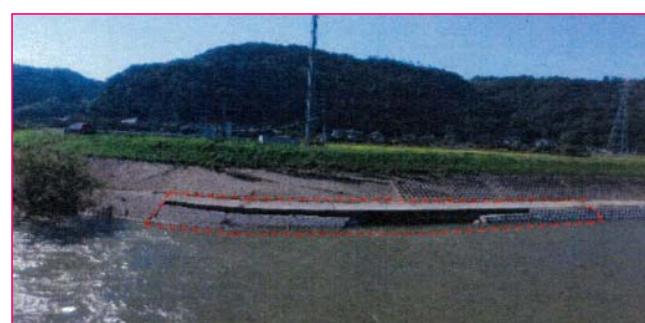
低水護岸の崩落(日野川16k900付近、伯耆町中祖地先)

- 平成30年9月洪水(台風第24号)は、昭和20年9月枕崎台風に迫る洪水流量を記録し、戦後2番目に大きい洪水であった。
- 日野川の溝口水位観測所、法勝寺川の福市水位観測所において、氾濫危険水位を超過した。
- 日野川左岸16k900付近他4箇所で低水護岸の崩落等が発生した。

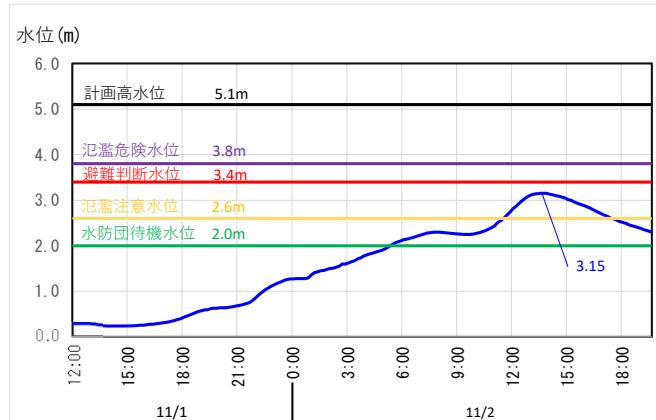
水位（溝口水位観測所）

- 日野川水系日野川では、令和6年11月1日～2日の大雨により、日野川流域の米子雨量観測所（気象庁）では総雨量が176mmに達し、溝口水位観測所（鳥取県西伯郡伯耆町）では、氾濫注意水位を超過した。
- 日野川では、上細見地区の改修の実施（河道掘削）により、13.0k地点では、約0.3mの水位低減効果があったと想定される。

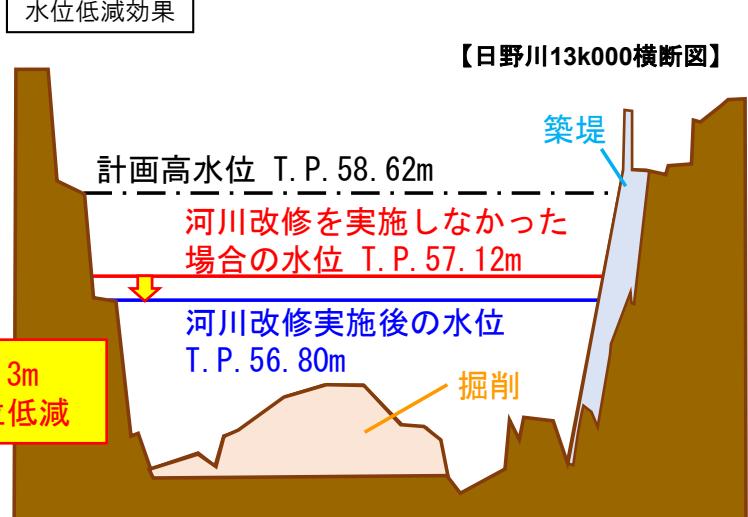
水位低減効果

計画高水位 T.P. 58.62m  
河川改修を実施しなかった場合の水位 T.P. 57.12m

約0.3m  
水位低減

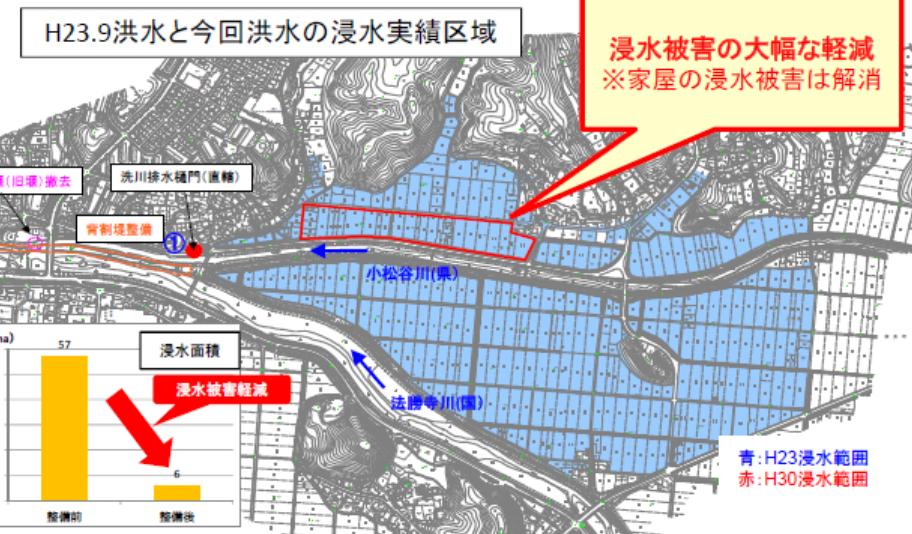
**【事業内容】**  
背割堤及び四ヶ村堰(小松谷川)の改築により、法勝寺川の背水の影響を軽減し、小松谷川の水位を下げることで、小松谷川沿川の浸水被害を軽減する。

- 日野川水系では、平成30年9月洪水において、西日本から東日本に伸びる前線と非常に強い台風第24号の接近に伴い、日野川流域平均累加雨量は約251mm(9月29日(土)2:00～10月1日(月)3:00)を記録し、支川の法勝寺川の福市水位観測所で「氾濫危険水位」を超過した。
- 鳥取県米子市青木地区では、平成23年9月洪水において、法勝寺川の水位上昇とともに小松谷川(二次支川)への背水の影響により内水氾濫が発生し、農地等約57haが浸水するとともに、14戸の家屋浸水が発生した。平成30年9月洪水は、平成23年9月洪水を上回る規模であったが、これまでの背割堤整備により法勝寺川の影響を軽減し、整備前と比べ小松谷川の水位を約2.5m下げることができ、小松谷川沿川の浸水被害を大幅に軽減することができた。

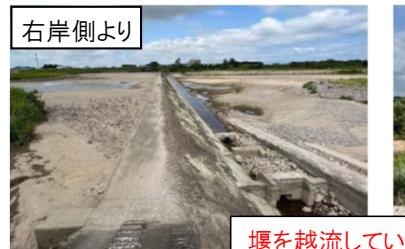
令和4年8月4日(木)10時撮影:車尾堰の状況

堰を越流していないため  
瀕切れが発生

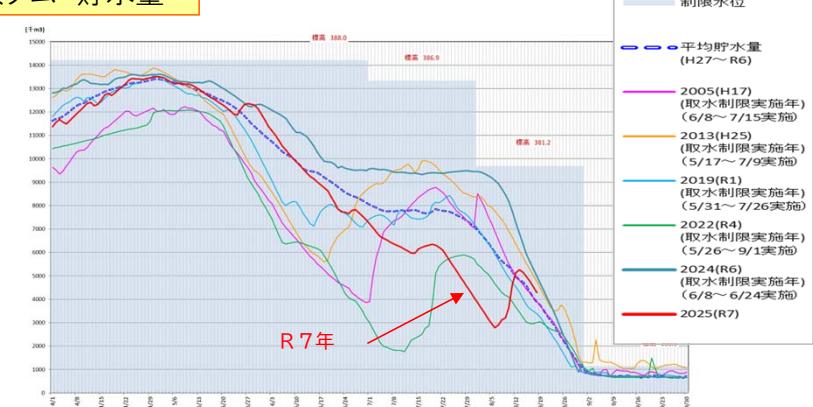
## ■ 菅沢ダム 貯水量

- 日野川流域では6月下旬の梅雨明け以降まとまった降雨がなく河川流況が悪化。7月14日～8月12日までの間、一時解除の期間を除く25日間、取水制限を実施。
- 地域住民への節水協力の呼びかけ、利水者(水道用水・工業用水・農業用水)等との渇水調整に加え、菅沢ダム貯留水の放流などの取り組みにより、水道の断水や工場の稼働停止、生物の生息環境などへの重大な影響は生じなかつたと考えられる。
- ダムからの補給により取水制限期間、取水制限率をともに約半分に抑えることができたと推察される。

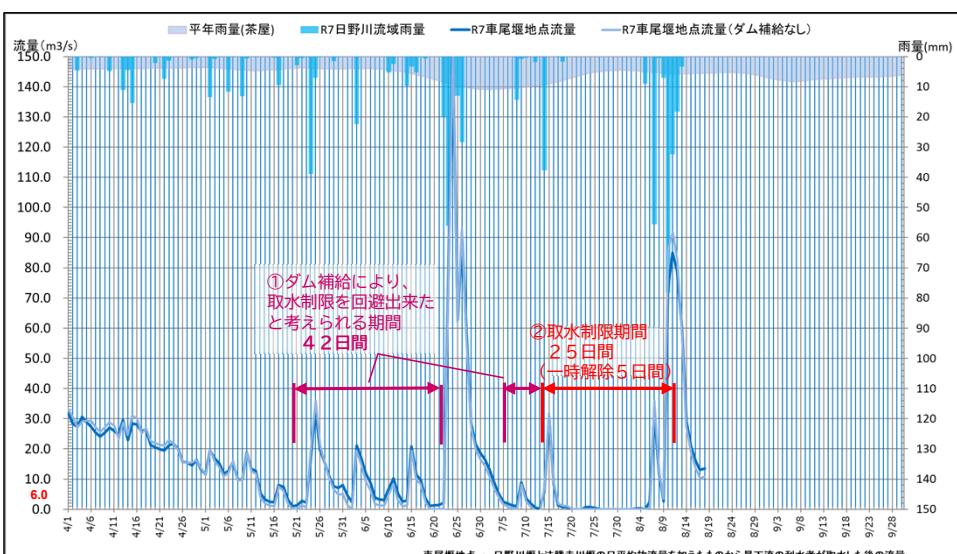
## ■ 車尾堰地点の河川流量(日平均)

ダムからの補給により、取水制限期間を約半分程度にすることができたと推察。

ダムからの補給(3.0m³/sを24h)により、取水制限率を約半分に抑えることが出来たと推察。

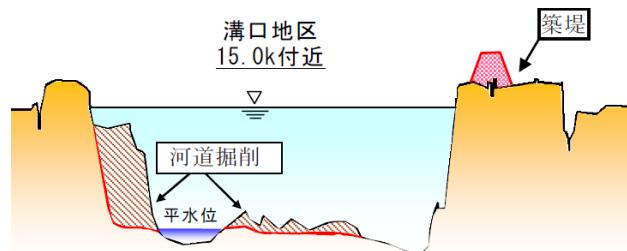
堤防整備横断図

堤防の高さや幅の足りない区間で整備を実施する。

日野川15.0k付近

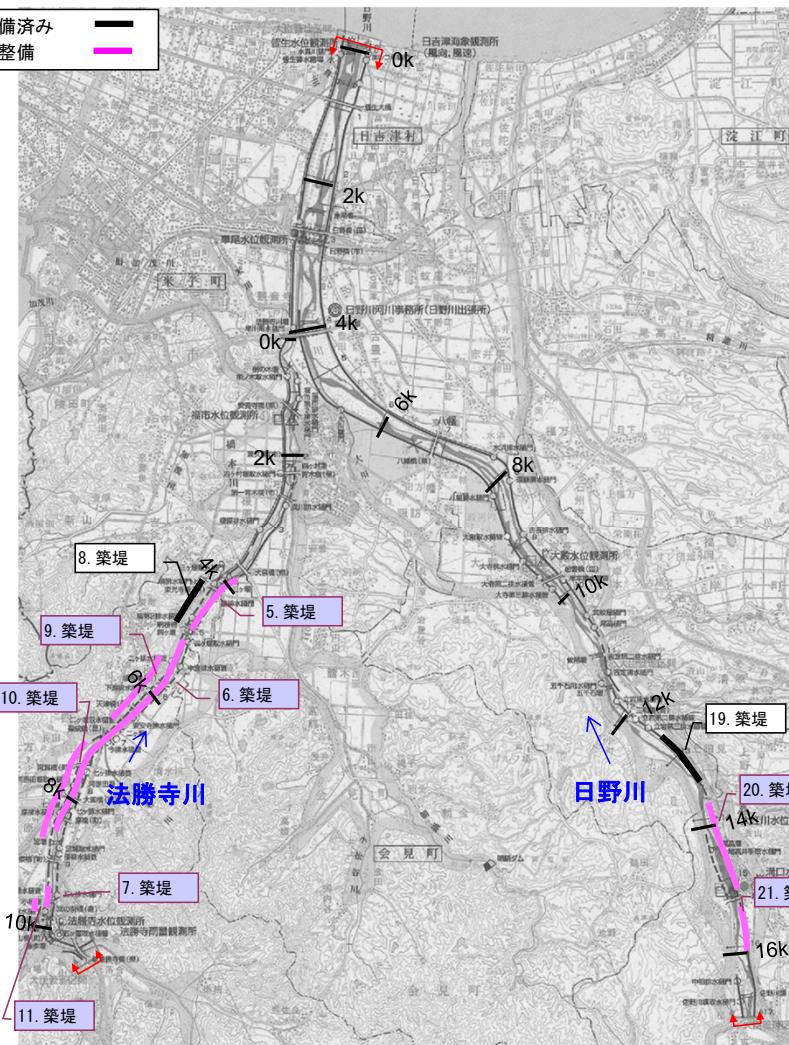
堤防の整備状況

- ・河川整備計画策定以降、日野川中流部の堤防整備に令和元年度から、工事着手しており、河川整備計画の整備区間にに対する整備率は、整備区間ベースで 16 %となっている。

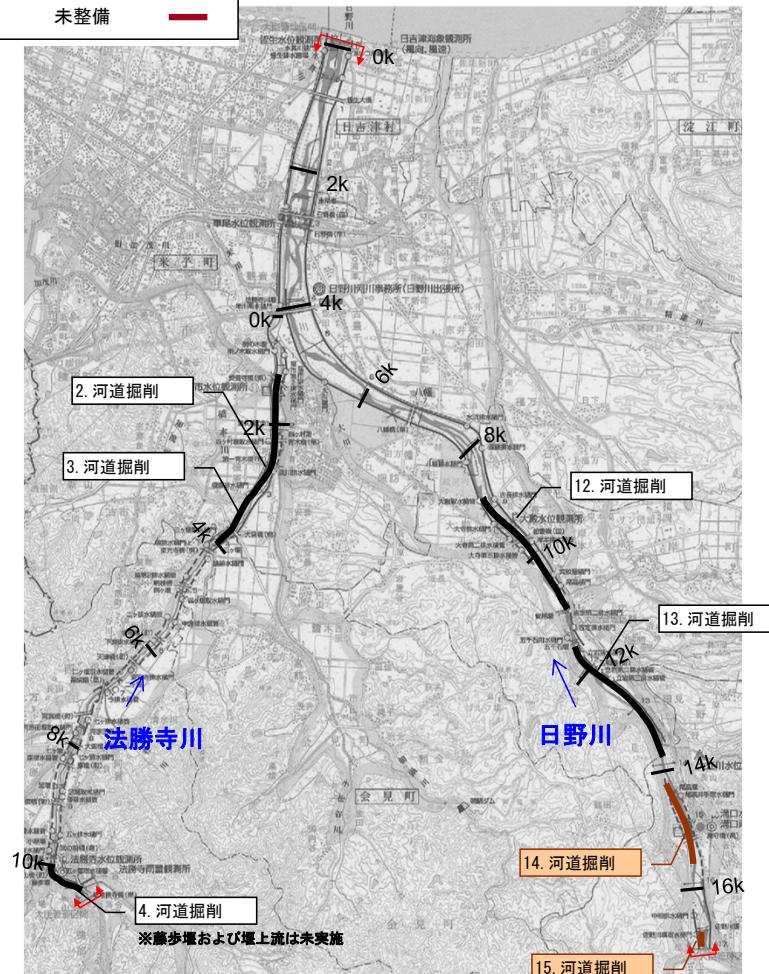
河道掘削の実施状況

・河川整備計画策定以降、日野川中流区間の河道掘削を実施。法勝寺川では流下能力が不足する箇所の掘削を実施。河川整備計画の整備区間にに対する整備率は整備区間ベースで、日野川では74%、法勝寺川で約100%となっている。

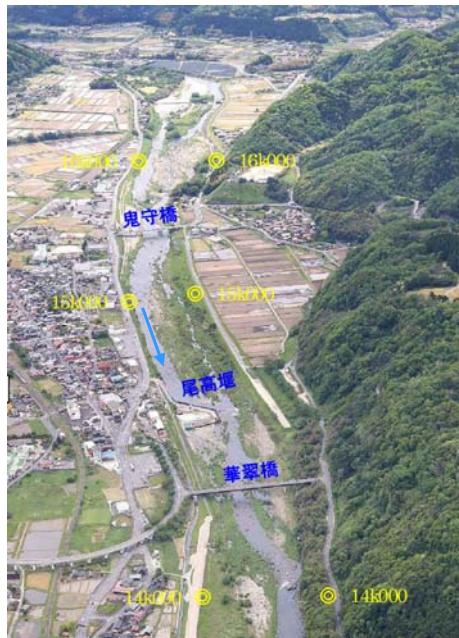
日野川中流区間の堰継足しの必要箇所

日野川中流区間の堰改築・継足しについては、流下能力が不足する箇所の堰改築等を実施する。堰改築等にあたっては、施設管理者と十分調整を図るとともに、魚道整備も実施する。

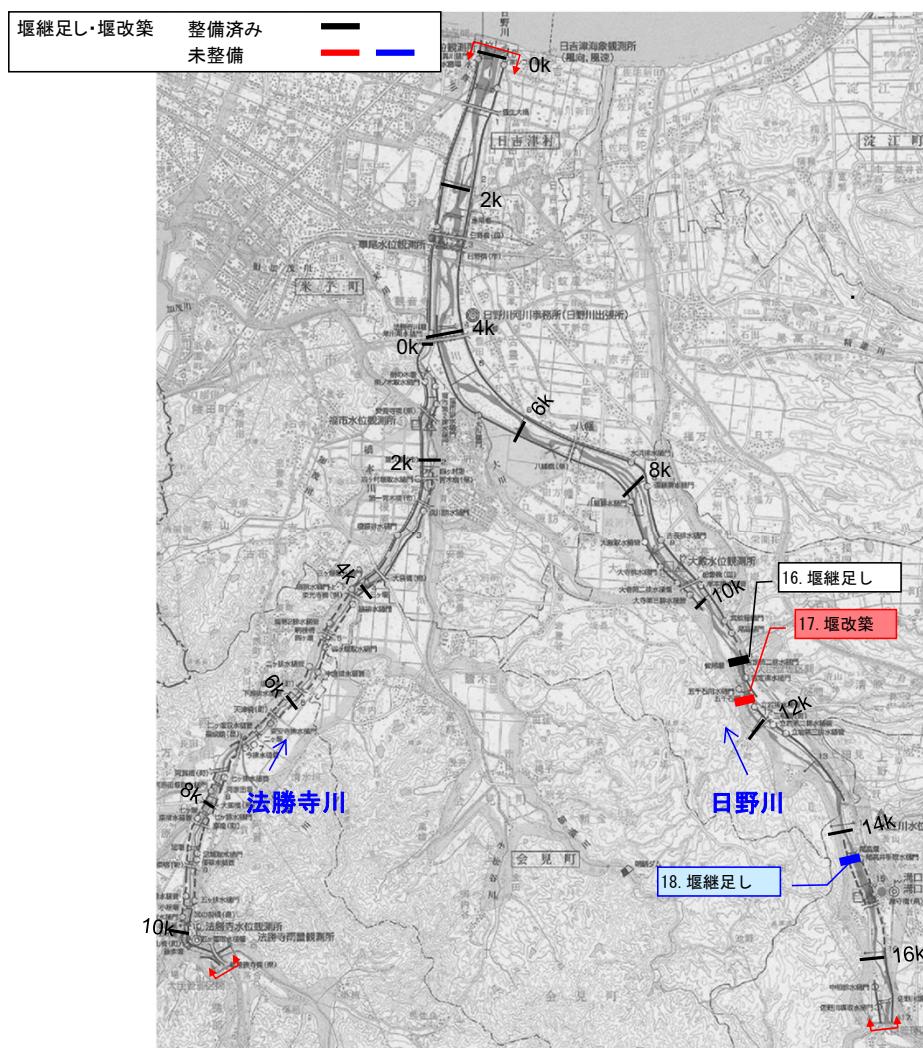
堰改築・継足しの整備状況

・河川整備計画策定以降、日野川中流区間において蚊屋堰の堰継足しが完了。河川整備計画の整備区間にに対する整備率は、1／3箇所となっている。

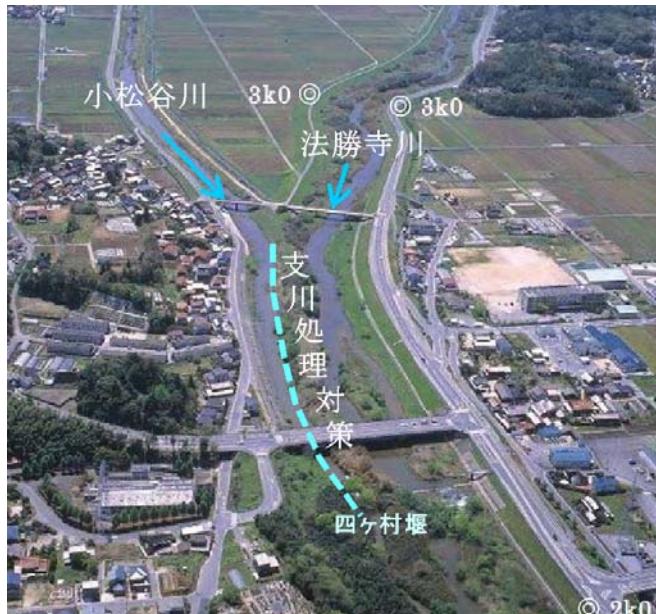
法勝寺川支川処理対策位置図

法勝寺川の支川処理については、四ヶ村堰から小松谷川合流点までの区間において、小松谷川の水位を低下させるため背割堤を整備する。

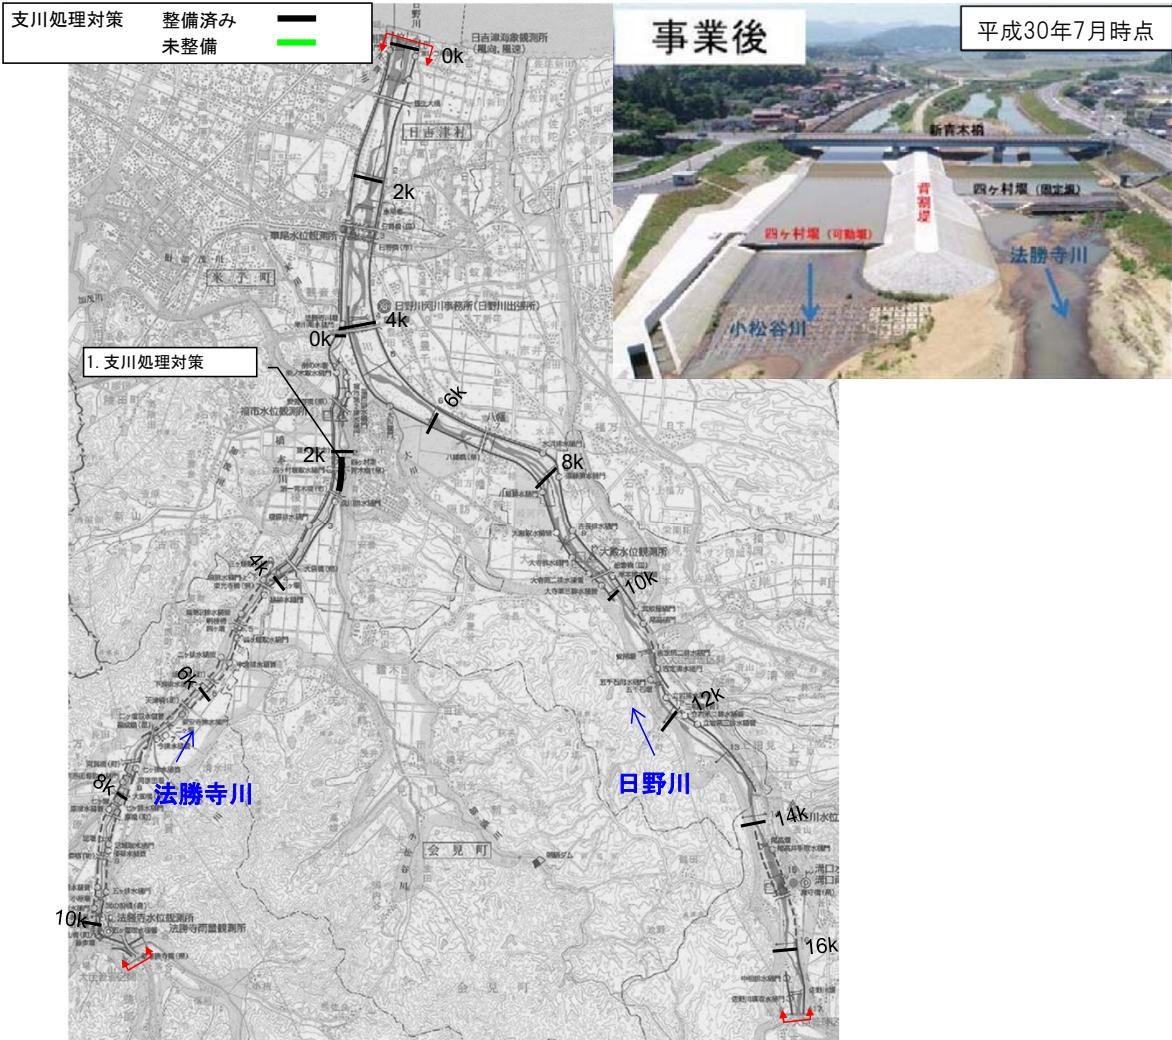
支川処理対策の整備状況

- 平成30年6月に法勝寺川支川処理対策を完了。
- 河川整備計画の整備区間にに対する整備率は100%となっている。

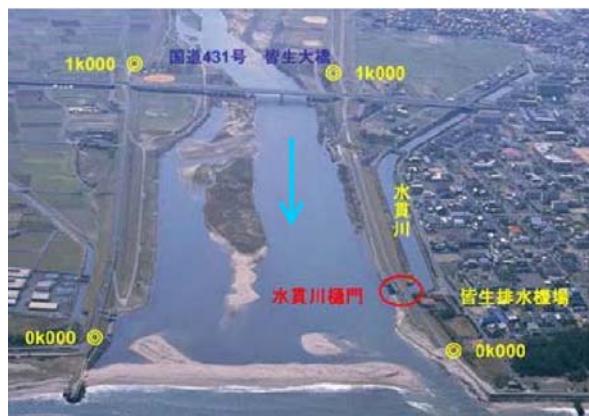
水貫川樋門位置図

河川	整備内容	地区名	区間	備考
日野川	河川管理施設の補強等	皆生	0.15k (左岸)	水貫川樋門

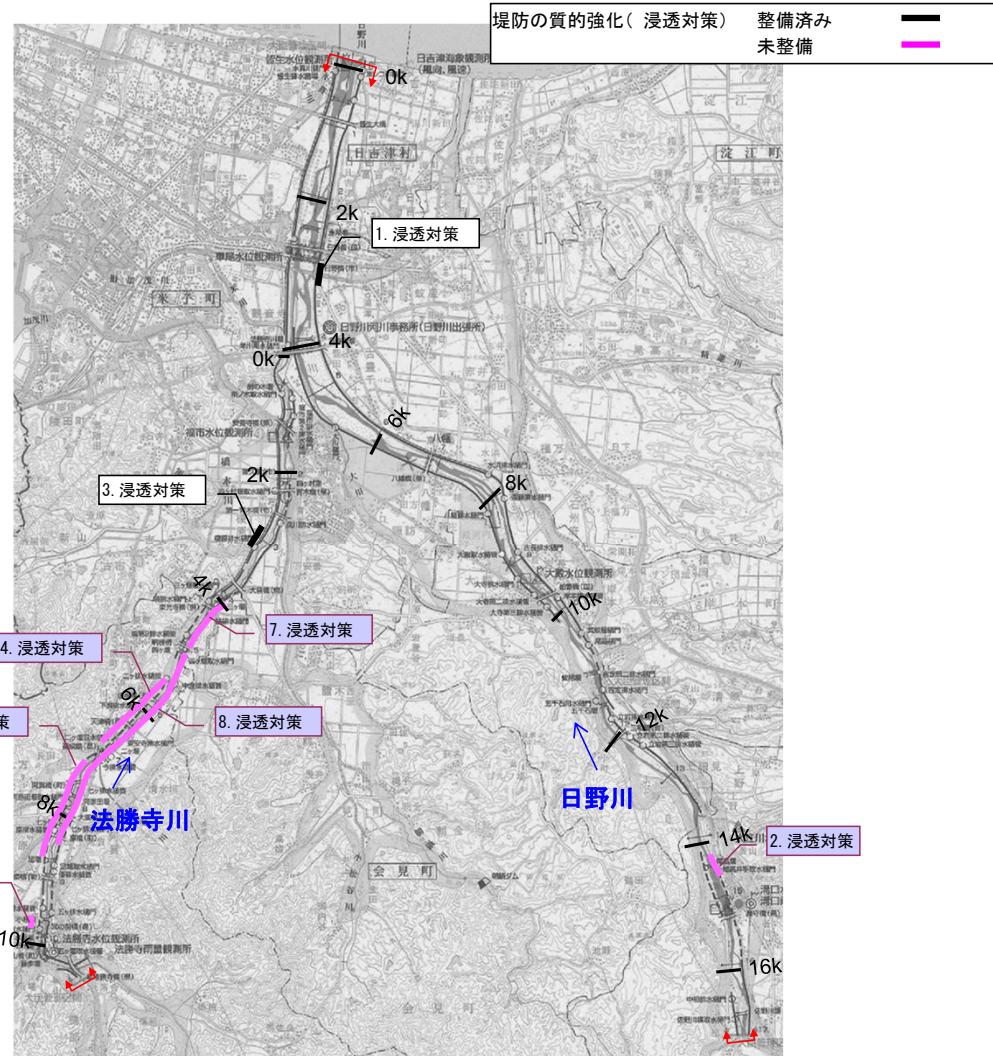
堤防の質的強化（浸透対策）の整備状況

- ・河川整備計画策定以降、日野川浦津地区、法勝寺川安養寺地区で浸透対策を完了。
- ・河川整備計画の整備区間にに対する整備率は11%である。

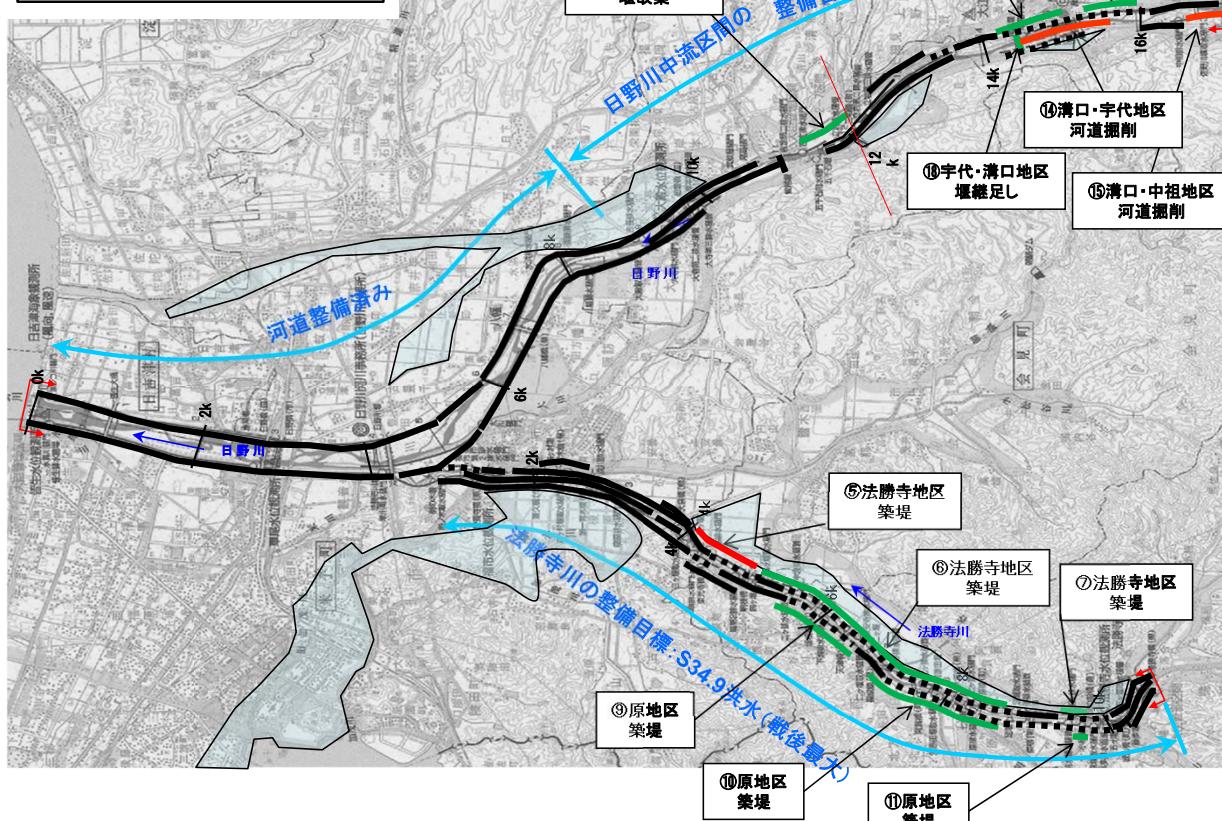
#### 今後の事業予定区間等

- 当面の整備:日野川の溝口・宇代・中祖地区の河道掘削、法勝寺川の法勝寺地区の築堤を実施。
- 今後の整備:日野川の小町・岸本地区の堰改築に伴う護岸整備等、溝口地区の築堤を実施。法勝寺川の築堤を実施。

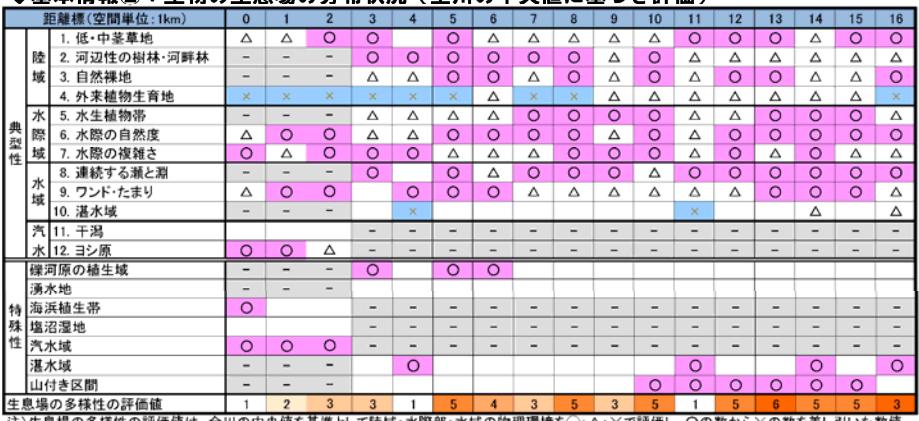
#### ◆基本情報②：生物の生息場の分布状況（全川の中央値に基づき評価）

注)生息場の多様性の評価値は、全川の中央値を基準として陸域・水際部・水域の物理環境を○・△・×で評価し、○の数から×の数を差し引いた数値。

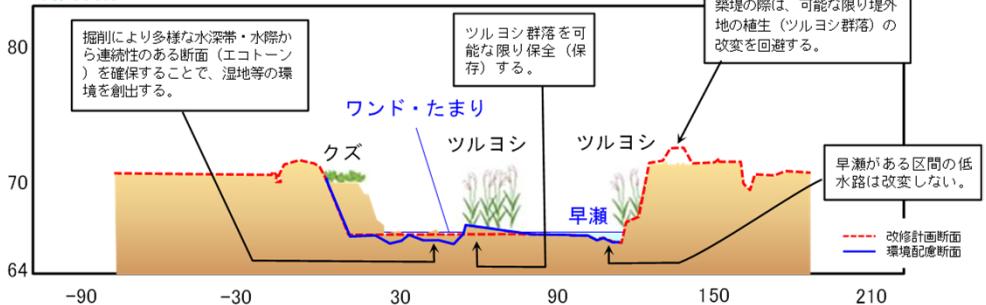
## 掘削場所における環境の保全・創出の概念図（日野川 15.0k付近）

ワンド・たまり部は掘削により水際帯が異なる水域を創出し、水際に植生がある流れが緩やかな浅い水域を保全する。

水際から連続性のある断面（エコトーン）を確保し、湿地等の環境を創出し、水際に植生がある達い水域や開けた止水性の水域を保全する。

早瀬がある区間は、流路幅が拡大しないように留意する。（流水路幅が大きくなると流速が低下して早瀬が消失する可能性がある）

築堤にあたっては、可能な限り堤外地の植生の改変を回避する。

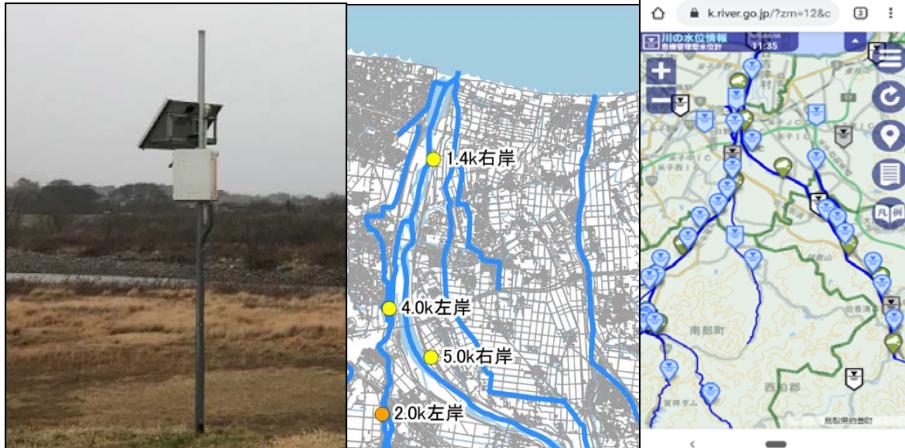
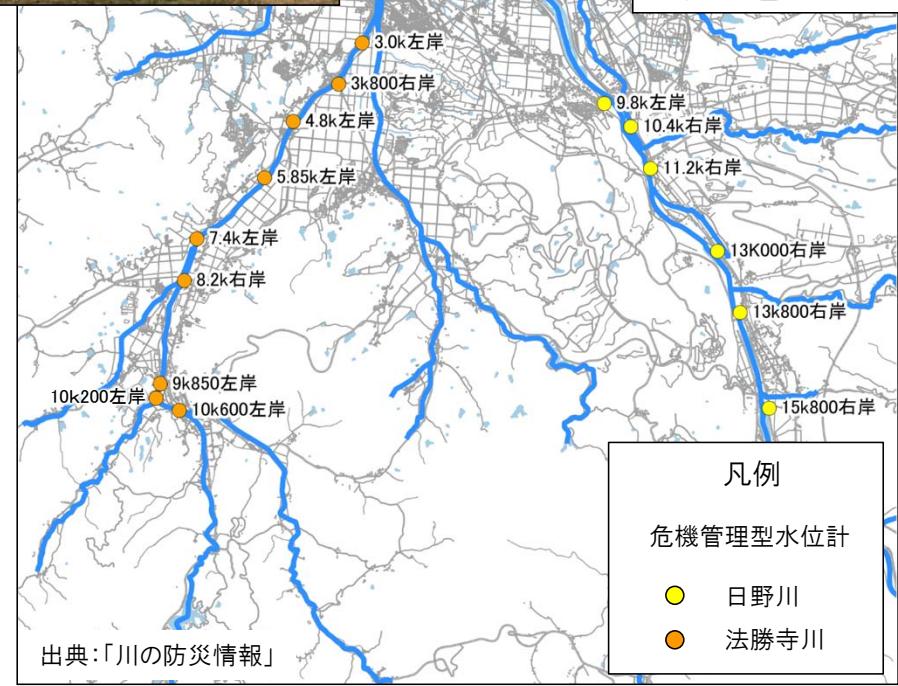
危機管理型水位計の設置

- よりきめ細やかな河川水位の把握のため、これまでに危機管理型水位計を19箇所(国管理区間に内)に設置。
- 従来の水位情報に加え、リアリティーのある洪水状況を画像として住民と共有し、適切な避難判断を促すことを目的に、これまでに河川監視カメラを15箇所(国管理区間に内)に設置。

※危険箇所や堤防高が低い箇所に危機管理型水位計を設置
