西条維持出張所では竹原～東広島間の国道2号と国道185号を維持管理しています。

東広島・呉道路工事ピックアップ

福本舗装工事

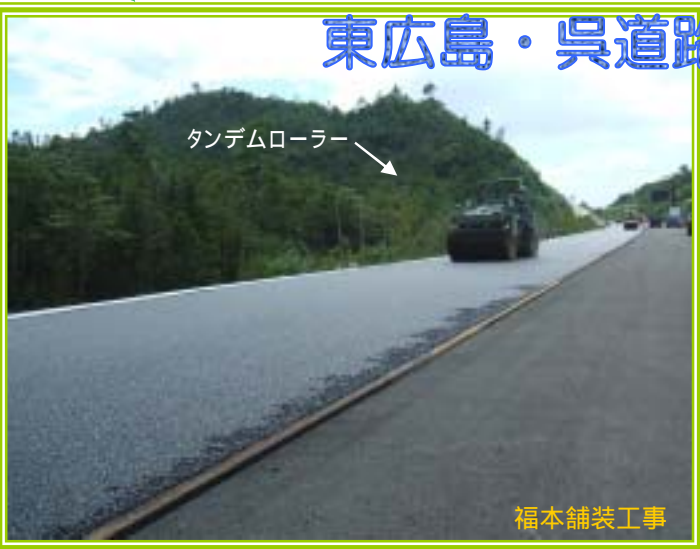
左写真ではアスファルト混合物を敷き均したところに、タンデムローラーで決められた厚みに転圧している様子です。タンデムローラーの転圧後、タイヤローラーで仕上転圧をすれば完成になります。

福本舗装工事では、舗装工事の6つの工程の中の最後の工程である**表層工事**をしています。(8月初旬現在)

東広島・呉道路の表層は排水性舗装を行っています。表層が**排水性舗装**になることで、水はねや騒音を軽減できます。
