工事の目的

工事の概要

この工事では全長740mの歩道が整備されました。また主な整備内容に、次のようなものがあります。

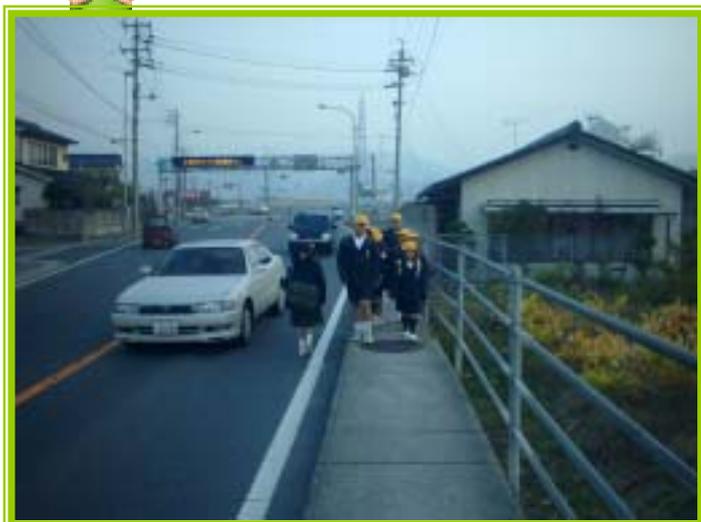
危ないっ！歩道が狭いから対向者とすれ違うのに車道にはみ出ているよ！怖いなあ

整備前の歩道状況

- ・歩道幅員1mを3.5mへ拡幅
- ・セミフラットによるバリアフリー

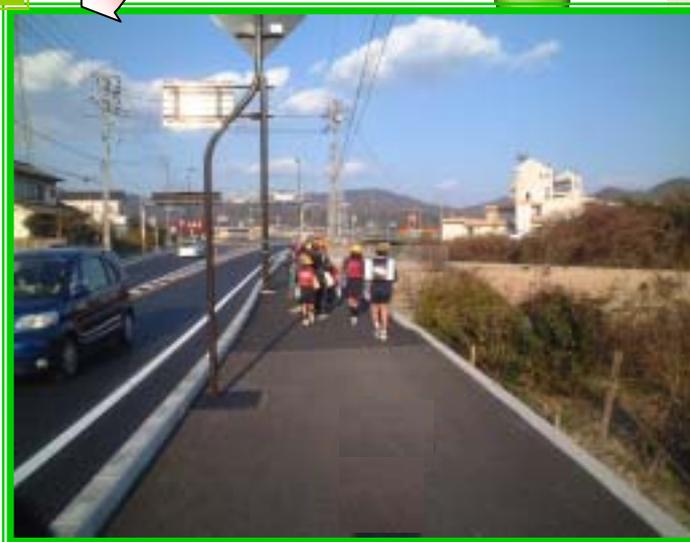
歩道が広がって歩行者も車も安心だね

整備後の歩道状況

- 透水性舗装にすることで、
- ・水たまりが出来にくく歩きやすくなりました。
 - ・蒸発散によって地面の温度が下がり涼しくなります。
 - ・雨水を地面に浸透させるので環境によく、下水道への負担が減ります。
