一般国道2号の歩道工事における鋼製透水性蓋の施工不具合について
(広島市安芸区中野東地先)

こうせいとうすいせい
鋼製透水性蓋の不具合について

■工事名：国道2号中野東地区外歩道整備工事

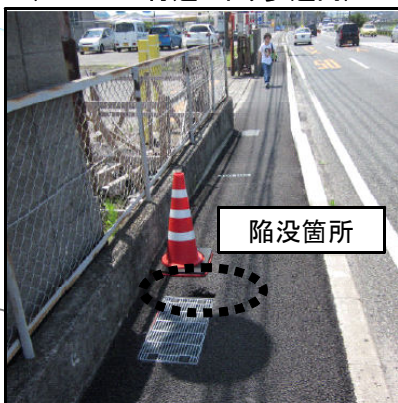
・穴の大きさ：10cm×20cm

■原因：請負者の施工管理の不備が原因。鋼製透水性蓋の設置の際に、本来、コンクリートであるべき既設水路の側壁部分を木材や砕石で代用したため、その箇所の蓋がずれ、舗装面が陥没した。

写真①：歩道路面陥没状況
(322K020付近 下り歩道内)

平成23年7月29日 応急補修

平成23年9月27日 陥没箇所の修補完了

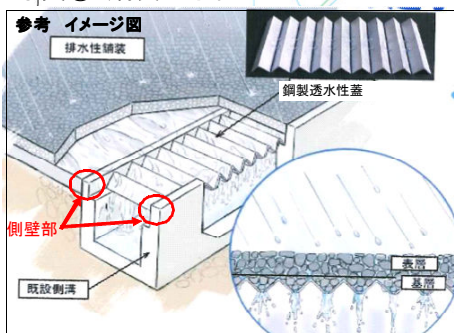
写真②：鋼製透水性蓋イメージ図
